# 國家運輸安全調查委員會

## 重大運輸事故 調查報告

內政部空中勤務總隊 AS365N3 型機

於大甲溪河口上空訓練時駕駛艙儀表板冒煙事故

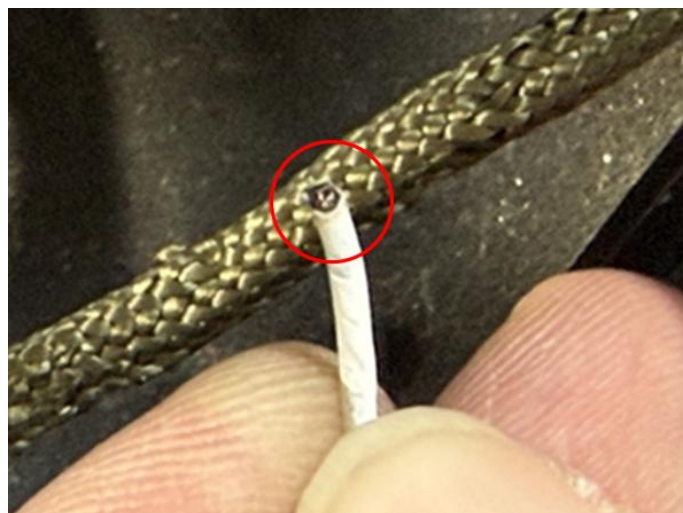
圖 1.3-1 導線斷開處之熔斷現象

維修人員於上述故障確認後即實施線路修復。專案調查小組依據維修資料及維修人員說明，該導線絕緣外皮破損且芯線外露，呈熔斷現象（詳圖 1.3-1）。專案調查小組取下事故機之靜壓軟管後，以具備元素分析模組之電子顯微鏡檢視該軟管金屬接頭頸部區域（詳圖 1.3-2, A），表面可見熔陷凹點（詳圖 1.3-2, B）以及摩擦痕跡（詳圖 1.3-2, C），凹點及摩擦區域表面經元素分析均檢出 10%以下銅元素殘留，未受損表面則為不含銅元素之氧化鋁。

綜合以上組員訪談紀錄、線束固定幾何位置及導線短路模擬分析，本事故火花及煙霧之可能成因，係 6 $\alpha$  電力控制面板後方線束捆紮方式較為鬆弛，線束於儀表板鎖定位位置與下方靜壓管發生碰觸，在長期環境振動作用下，位於線束最下方之 2PJ1 導線隔離襯套與導線絕緣層，因與靜壓軟管持續摩擦而破損，最終芯線外露觸及接地之靜壓軟管金屬組件形成短路迴路，致 2PJ1 導線瞬間熔斷，伴隨產生之高溫熔融金屬及電弧噴濺即形成飛航組員觀察到之火花及煙霧。

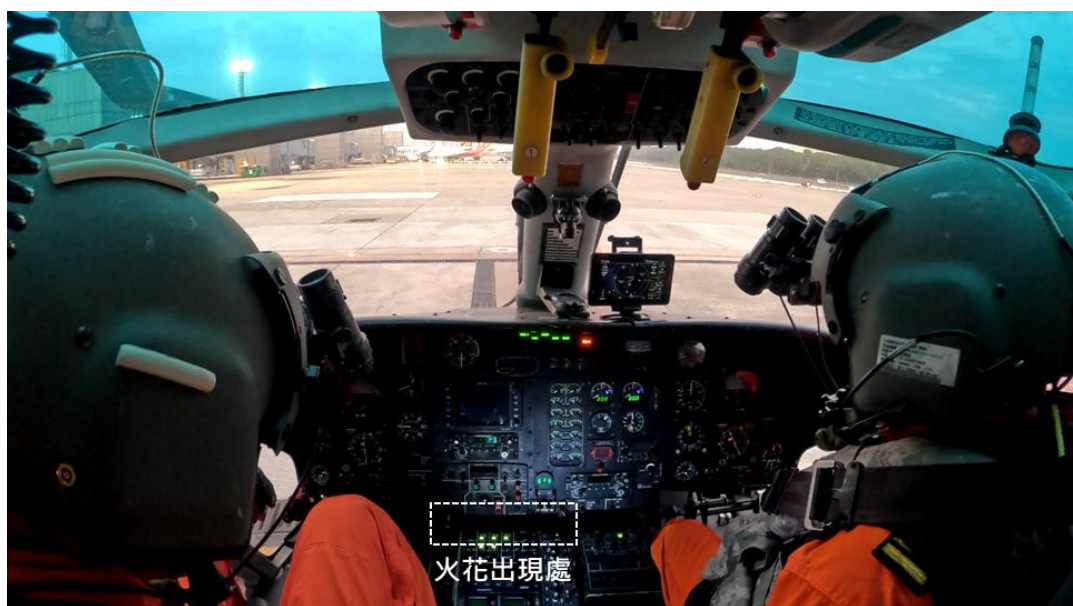
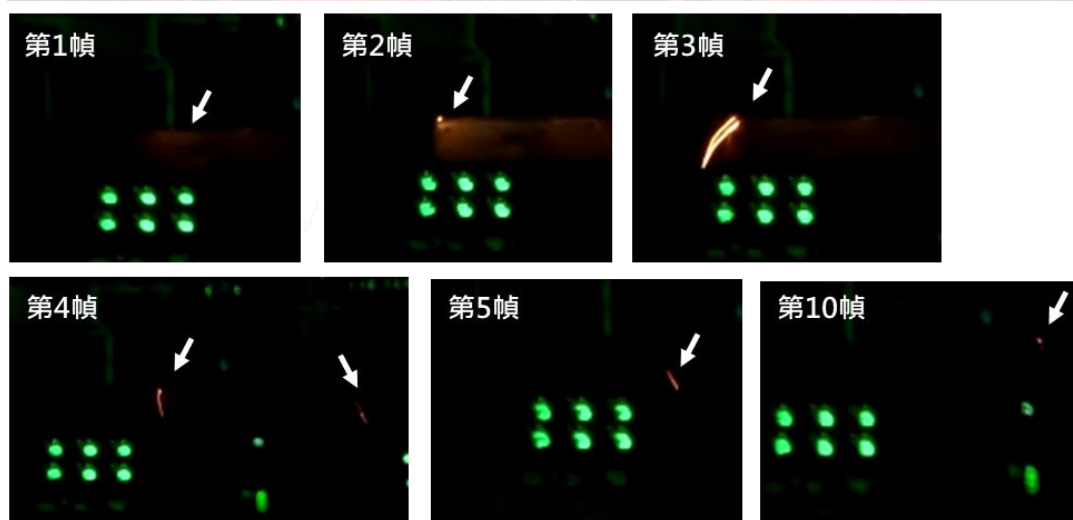
圖 1.11-1 機載攝影機火花影像

檢視機載攝影機影像，火花出現於影片 0113:21 時，約為時間 1826:02 時，該影片解析度為每秒 30 幀，平均每幀 0.033 秒，火花出現至完全消失共歷經 10 幀畫面，其中第 6~9 幀未見火花，推算持續時間約為 0.33 秒。火花出現位置及影像截圖詳見圖 1.11-1。

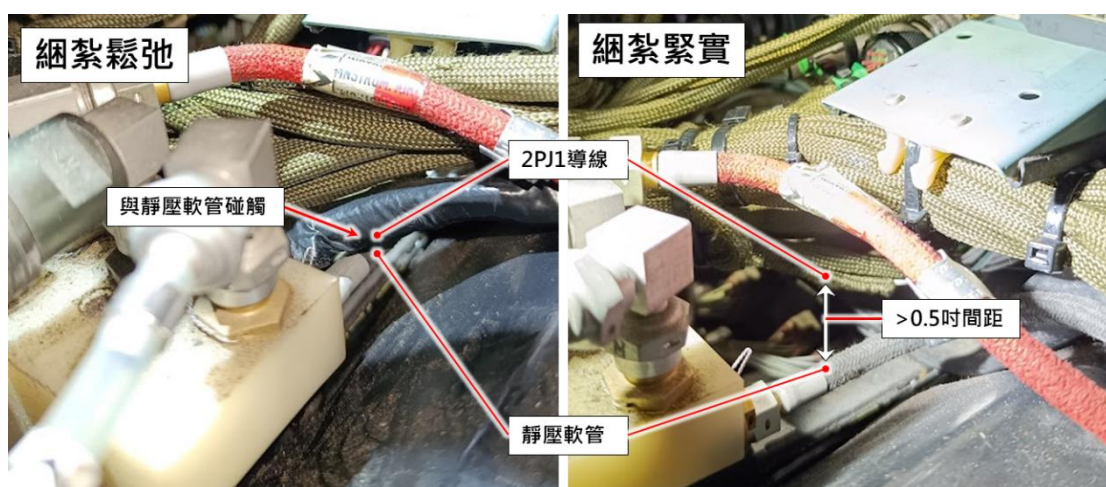
圖 1.16-1 網紮鬆弛與網紮緊實狀態之比較

圖 1.16-1 左圖)。專案調查小組檢視 2PJ1 導線線路，在長度僅約 10 吋的線段中發現襯套有 3 處起毛、甚至磨穿現象，如圖 1.16-2 箭頭處所示。

依據第 1.16.1 節之儀表板後方線束網紮狀態模擬結果，可知當線束處於網紮鬆弛的狀態，在旋翼航空器長期持續運作時引致之高頻振動及接觸摩擦作用下，易造成 2PJ1 導線之外部隔離襯套破損，進而使 2PJ1 導線絕緣層出現破損、內部銅芯線外露；由第 1.16.2.1 節所述靜壓軟管金屬接頭之防鬆保險鋼絲裝置情形，該軟管金屬接頭可能因繫縛於接頭下部之防鬆保險鋼絲尾段碰觸下方固定支架而與機身接地導通。當外露之帶電導線與周邊接地結構或組件發生接觸時，即形成低阻抗之短路迴路。又依據第 1.16.2

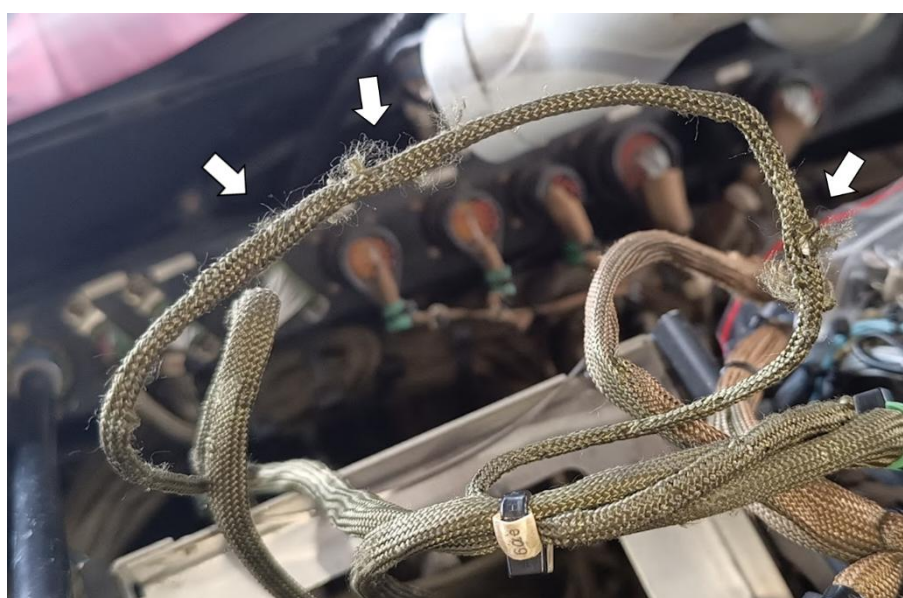
圖 1.16-2 多處破損之 2PJ1 導線隔離襯套

經檢視該機隊現行維護作業於 25 小時或 50 小時等定期檢查，其中與電氣線路相關之檢查僅包含於一般區域目視檢查 (General Visual Inspection, GVI) 項目，且維護人員之訓練計畫無 EWIS 相關重點如：線路積塵、污染及物理損傷之檢查等。因此，維修人員在執行儀表板放倒作業時，雖依手冊規範執行維護工作，然因該區域空間狹小且缺乏線束安全間距意識，致未能察覺推回鎖定後之線束與靜壓管發生干涉。且依據第 1.16.1 節針對 2PJ1 導線線路檢視時，在長度僅約 10 吋的線段中即發現隔離襯套有 3 處起毛、甚至磨穿之現象，可知在日常維護中此一風險均未被察覺及修正。

綜合本節分析，本事故雖係 2PJ1 導線單一線路之磨損熔斷所致，然其根本肇因乃與現行維護計畫對於線路維護之管理有關。當現行維護計畫侷限於一般性目視檢查，且缺乏針對線路干涉、摩擦風險之主動識別工單與跨專業人員訓練時，將難以在導線隔離襯套出現起毛現象時即意識到摩擦可能導致絕緣破損之風險。因此，藉由編訂特定線路檢查項目、建立訓練制度及強化品質查核，應可降低線路故障之風險。

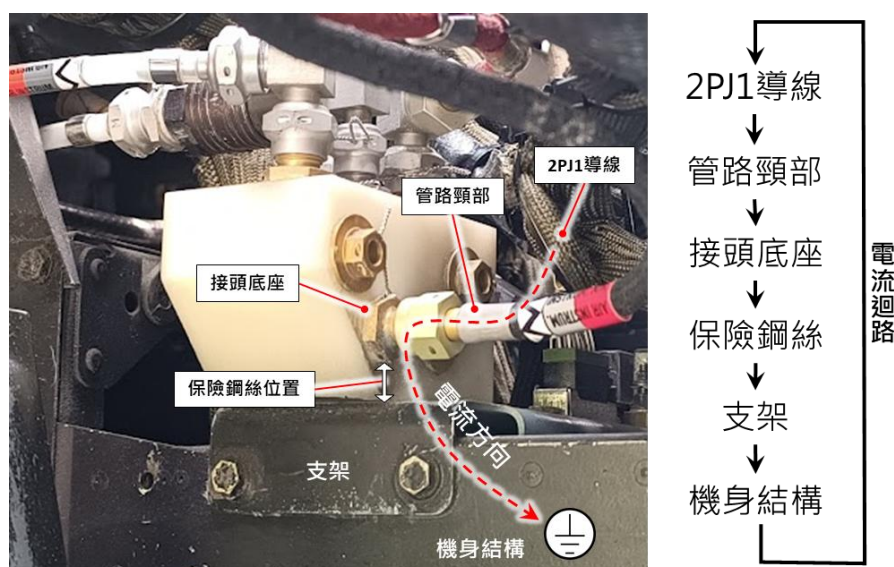
圖 1.16-3 短路電流路徑示意圖

為瞭解靜壓軟管金屬接頭頸部是否確為短路電流之路徑，專案調查小組對該靜壓軟管附近組件執行電路連續性量測（Continuity Test）。量測結果顯示，該靜壓軟管金屬接頭與機身結構間之初期電阻值為無限大（即不導通），然靜壓軟管接頭下方之支架（如圖 1.16-3）則與機身結構呈現良好導通狀態。經訪查維修人員執行該處修護時所觀察到之防鬆保險鋼絲（Lockwire）裝置情形，得知該保險鋼絲原係繫縛於接頭下方，其結尾段長度及走向可能碰觸下方支架，進而形成導電通路。因此，當 2PJ1 導線芯線外露並與靜壓軟管之金屬接頭頸部碰觸時，短路電流可經由管路頸部、接頭底座、防鬆保險鋼絲及下方支架，最終導入機身結構接地，形成完整之低阻抗短路迴路。短路電流路徑之示意如圖 1.16-3。

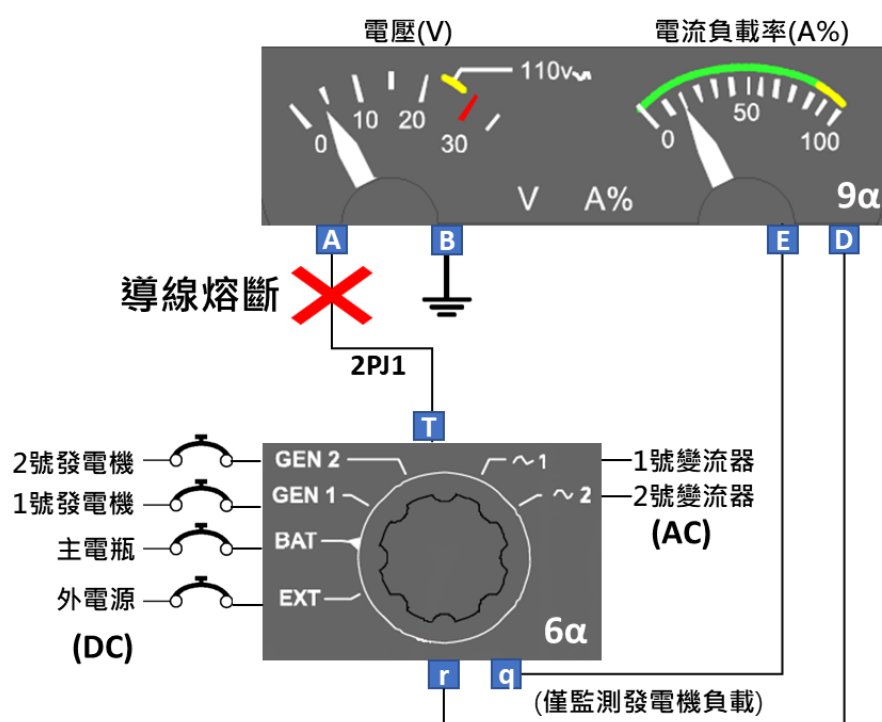
圖 2.2-1 6α面板與 9α儀表線路連接情形

功能正常。綜合上述電力監測系統說明及事故期間之觀察測試，事故機電壓指示異常狀態可歸因為「電壓表失效」所造成，影響包括：

- 1、2 號發電機之電壓無法顯示，惟兩具發電機仍維持正常運作與輸出，故監測儀表呈現「無電壓、有電流」。
- 主電瓶之電壓無法顯示，且根據該型機電力系統設計，不具主電瓶電流指示功能，故監測儀表呈現「無電壓、無電流」。
