運安會重大鐵道事故調查作業流程

國家運輸安全調查委員會
鐵道組次席調查官 吳吉村

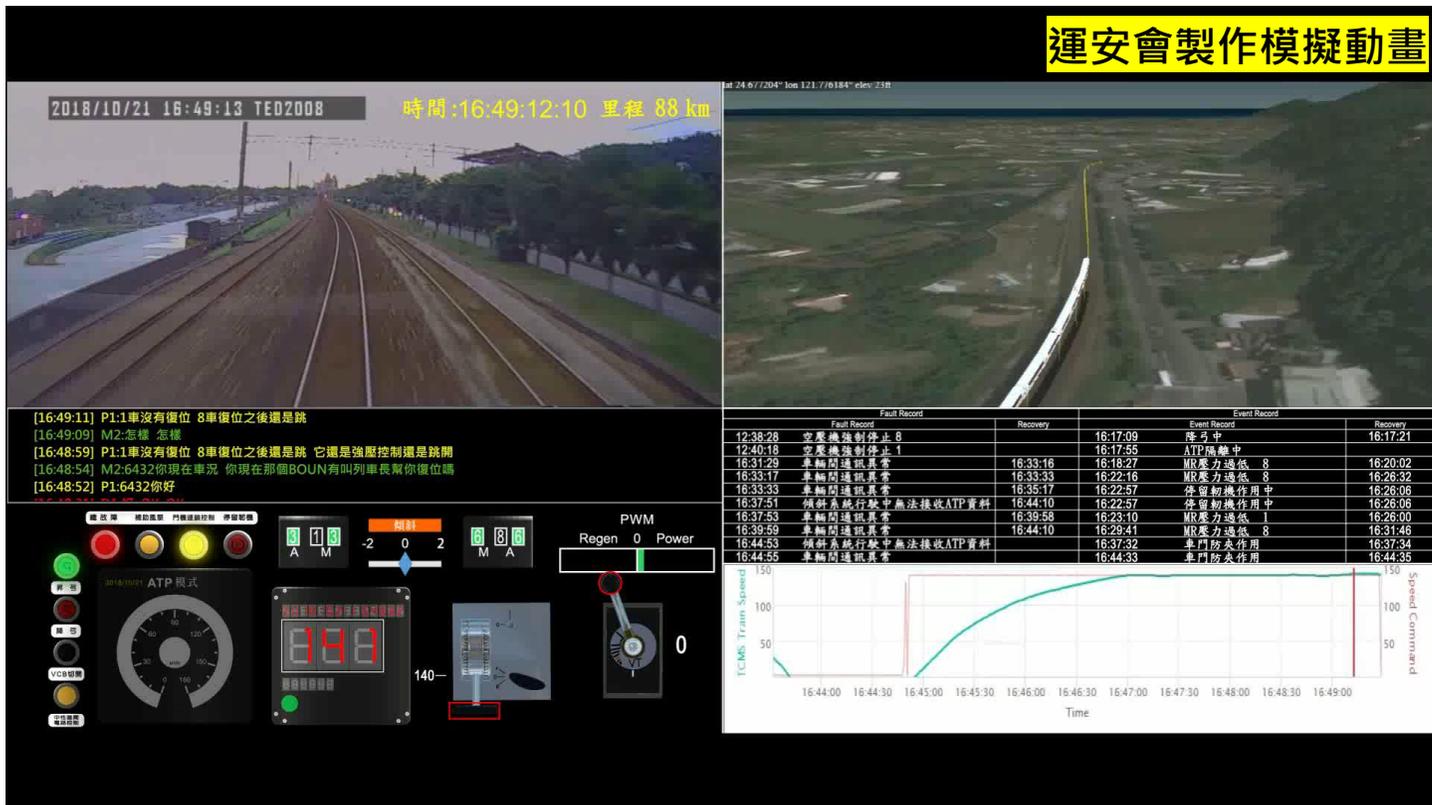
1021臺鐵第6432次車新馬站重大鐵道事故（補強）

重要調查發現

1. 主風泵故障未通報
2. 4具主風泵2具停機2具供給空氣性能差
3. 列車系統及操作不熟悉
4. 司機依自身經驗，誤認列車自動防護系統(ATP)故障
5. 臺鐵未提供車型運轉手冊予司機員操作依循
6. 有運轉壓力，羅東站將電門保持140段位，超速運轉
7. 分心逐字唸出DDU上空壓機強制停止之故障訊息

- 民國107年10月21日，臺鐵局一列自樹林站出發預計前往臺東站的第6432次普悠瑪自強號，於1649時在宜蘭縣新馬站前以時速140公里/時向左側傾覆出軌。
- 事故造成車上18人死亡、17人重傷、274人輕傷、61人無傷，列車8節車廂全數出軌，其中有4節車廂傾覆。

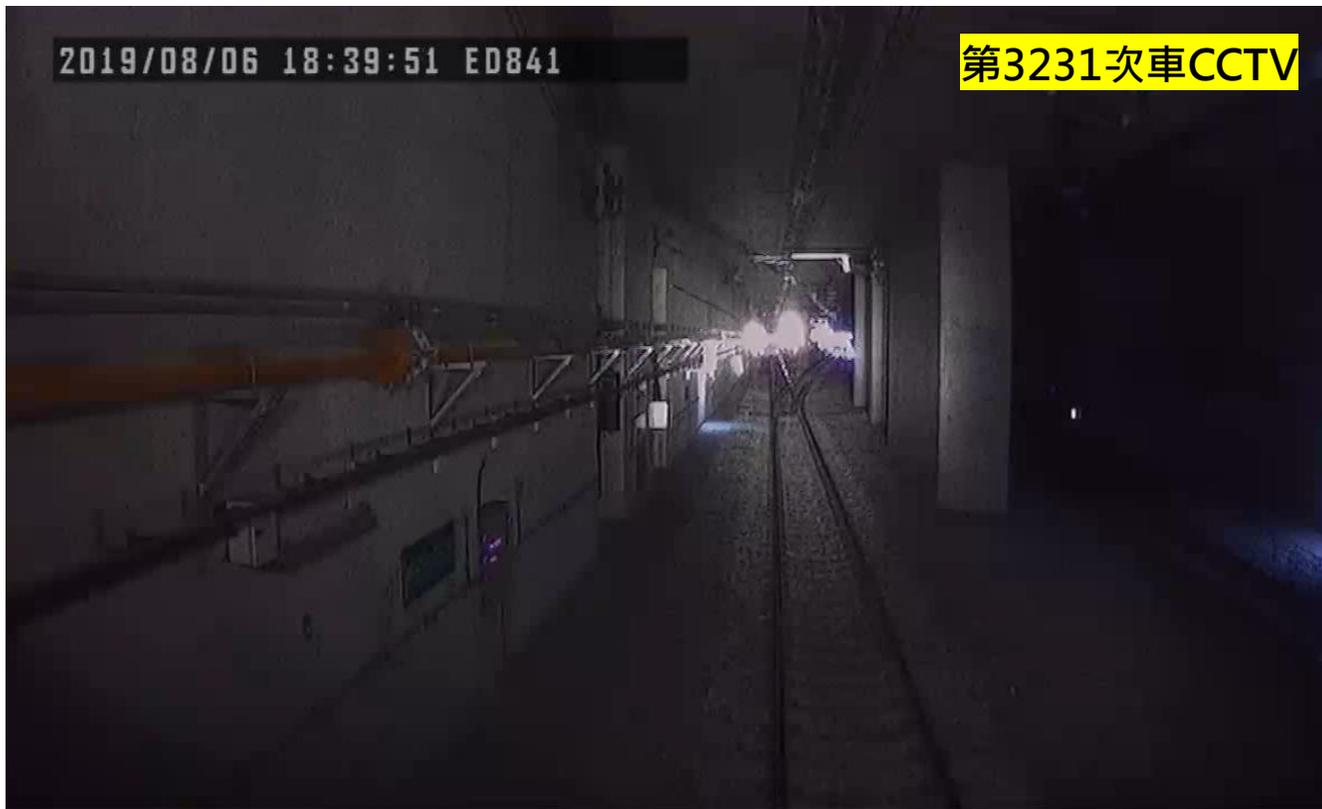
第3231次車CCTV

重要調查發現

司機員乘務時專注力受影響

行車人員對行車安全觀念不足

註冊碼關閉之安全漏洞

監控設備無法有效偵測異常

- 民國108年8月6日，臺鐵局第3231次車三塊厝站因故過站未停，後續列車暫停於高雄進站號誌機內方。
- 後續司機員在未通報狀況下關閉ATP，將列車退行回三塊厝站，造成與後續第129次自強號同時進入同一閉塞區間。

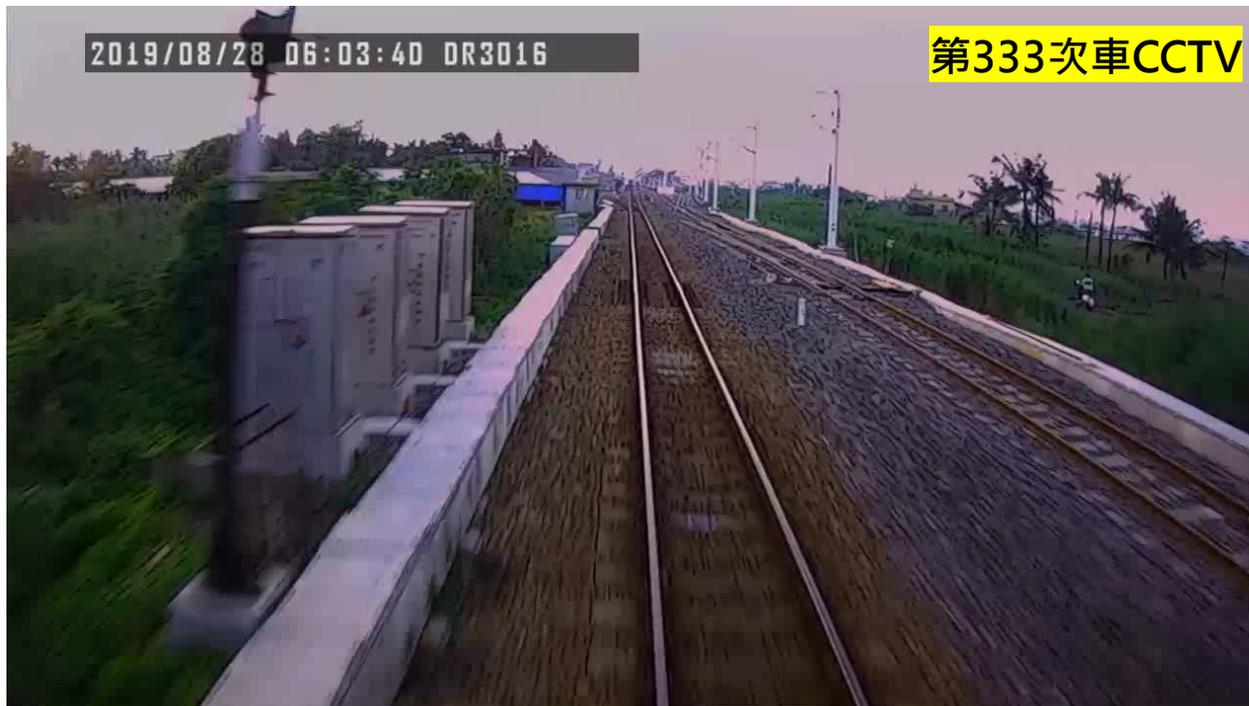
0828臺鐵第3501與第333次車佳冬站重大鐵道事故

重要調查發現

施工不良及復舊作業未對計軸器檢查

第3501次車佔據訊號消失

臺鐵佳冬站值班站長通報與處置未周延

綜合調度所調度員處置與調度未即時

雙計軸器運作及佔用判斷之邏輯設計不完善

- 民國108年8月28日，臺鐵局第3501次區間車於佳冬站第3股道開車後，因司機員發現前方復興路平交道遮斷桿未作動，隨即將列車停下。
- 0603時後續第333次依據佳冬站進站號誌機顯示平安駛入佳冬站第3股道，司機員發現前方股道列車佔用，立即採取緊急緊軔停車。

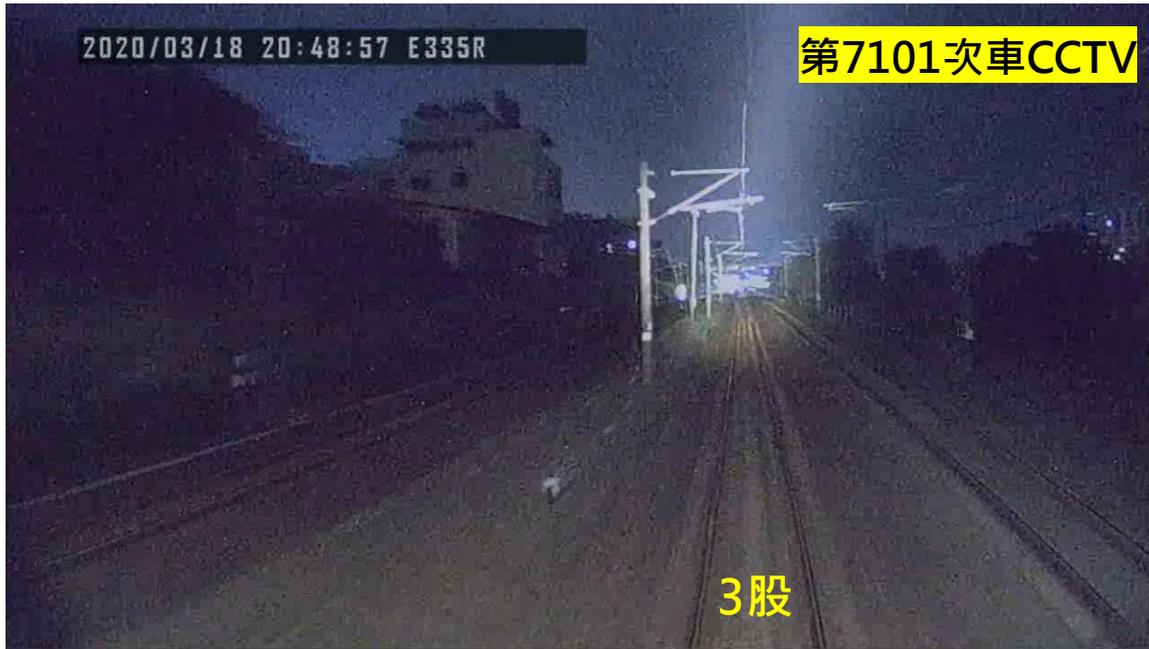
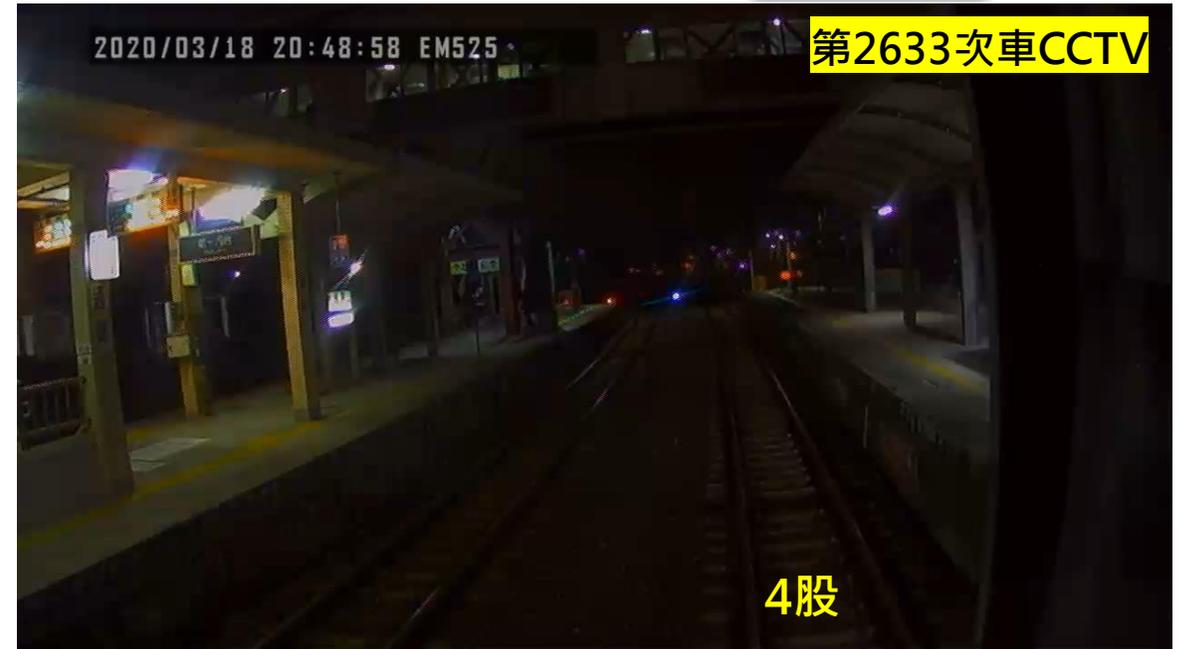
0318臺鐵第7101與第2633次車通霄站重大鐵道事故

- 民國109年3月18日，臺鐵局一列第2633次南下區間車於2049時自通霄站第4股道開車，同時第7101次南下貨物列車進入通霄站第3股道，惟第7101次司機員因故未將列車停於第3股道出發號誌機外方，第2633次車司機員見鄰軌有車通過緊急停車，兩車相距極近，有衝撞之虞。

重要調查發現

1. 列車ATP故障，喪失ATP防護功能
2. 行車調度員未依規定發布行車命令
3. 外包廠商人員介入行車調度無線電註冊碼關閉等事宜
4. 司機員未保持次一號誌有可能為險阻之警覺

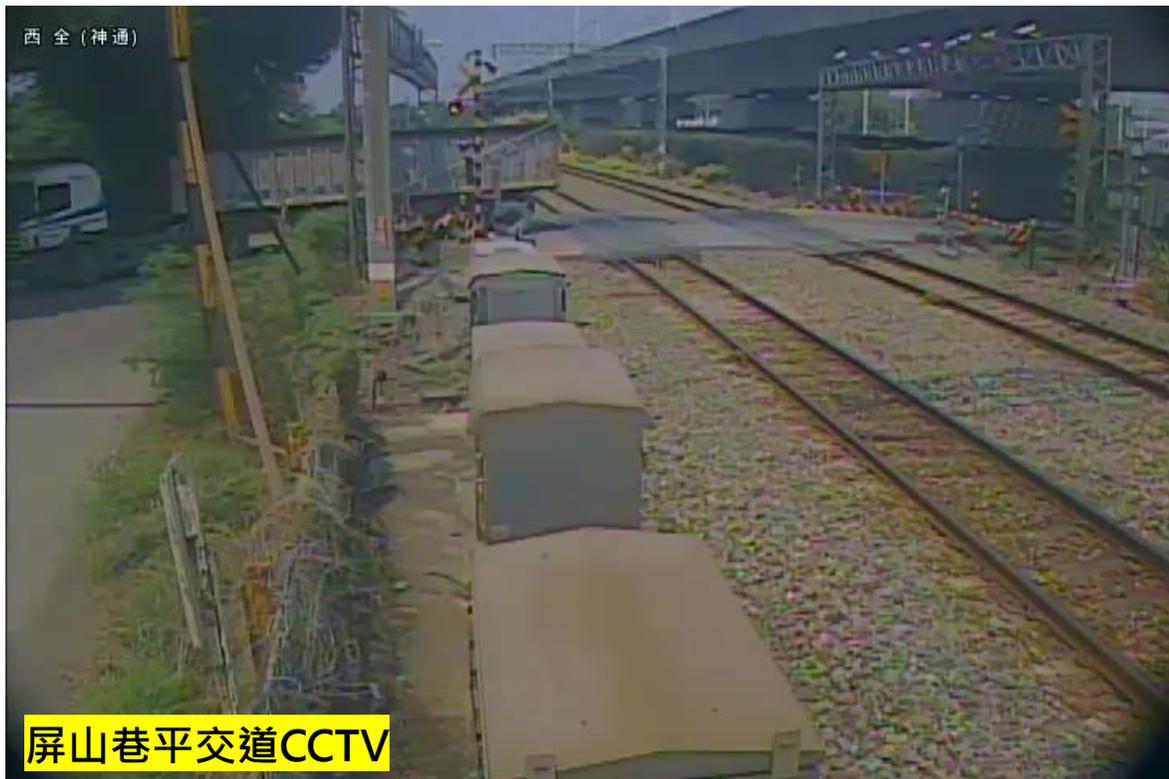
0410臺鐵第3198次車屏山巷平交道重大鐵道事故

- 民國109年4月10日1311時，一輛大貨車於通過高雄市仁武區屏山巷平交道時，該平交道警報機開始作動，大貨車因故未完全駛離該平交道，約1312時臺鐵局一列第3198次區間車撞及該大貨車後車斗出軌。

重要調查發現(摘錄)

屏山巷平交道自動警報機響起，半聯結車駕駛選擇往前通過平交道之後90度左轉駛離平交道但無法順利過彎，且出口端遮斷器卡在車斗上，半聯結車部分車體停留於屏山巷平交道西側軌道範圍內。

半聯結車駕駛未能及時按壓平交道旁之手控緊急告警按鈕，無法提醒列車司機員平交道異常，進行煞車之應變處置。
