國家運輸安全調查委員會

重大運輸事故 事實資料報告

第 3297 次車

隆田站正線火災事故

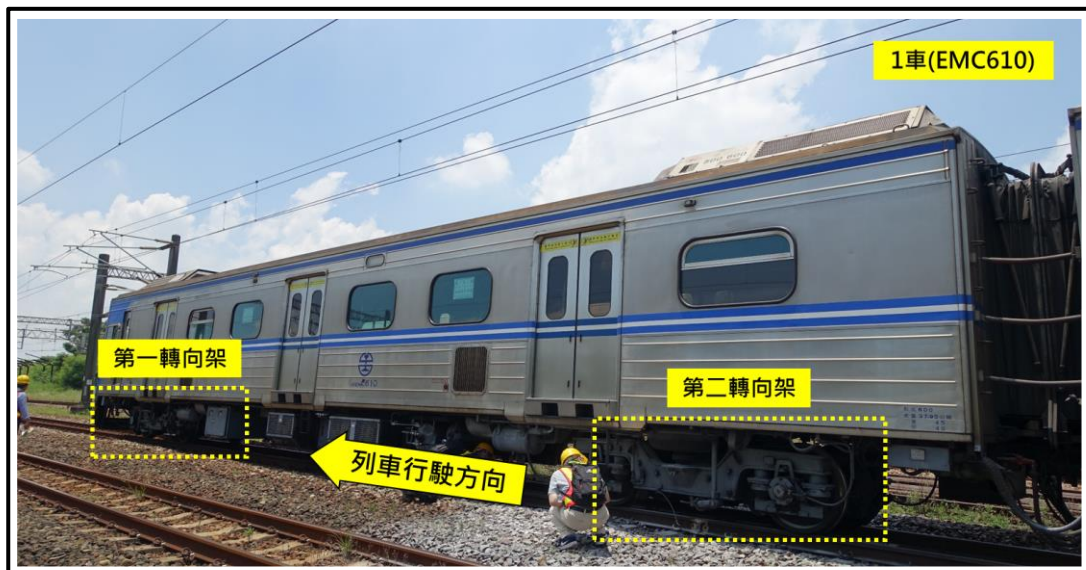
圖 1.3-1 事故列車第 1 車

調查小組於民國 111 年 8 月 7 日前往事故地點隆田站內第 5 股道，事故列車約有 2.5 節超出第一月台南邊端末，其中第 1 節車廂第二轉向架處及軌面上均遍布滅火器粉末（如圖 1.3-1），此外觀察到該車第二轉向架之第三馬達有傾斜狀況，且該馬達上方之電纜線有燒損之痕跡（如圖 1.3-2）。

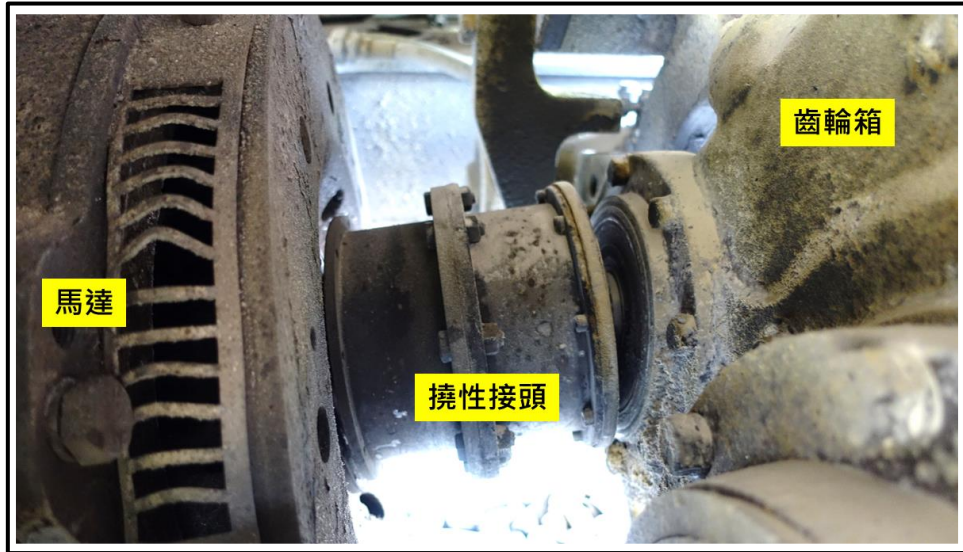
圖 1.3-3 第二轉向架之第三馬達撓性接頭位移

進一步於車底下觀察該傾斜馬達情形，發現該馬達與齒輪箱間的撓性接頭有位移之情形（如圖 1.3-3）。

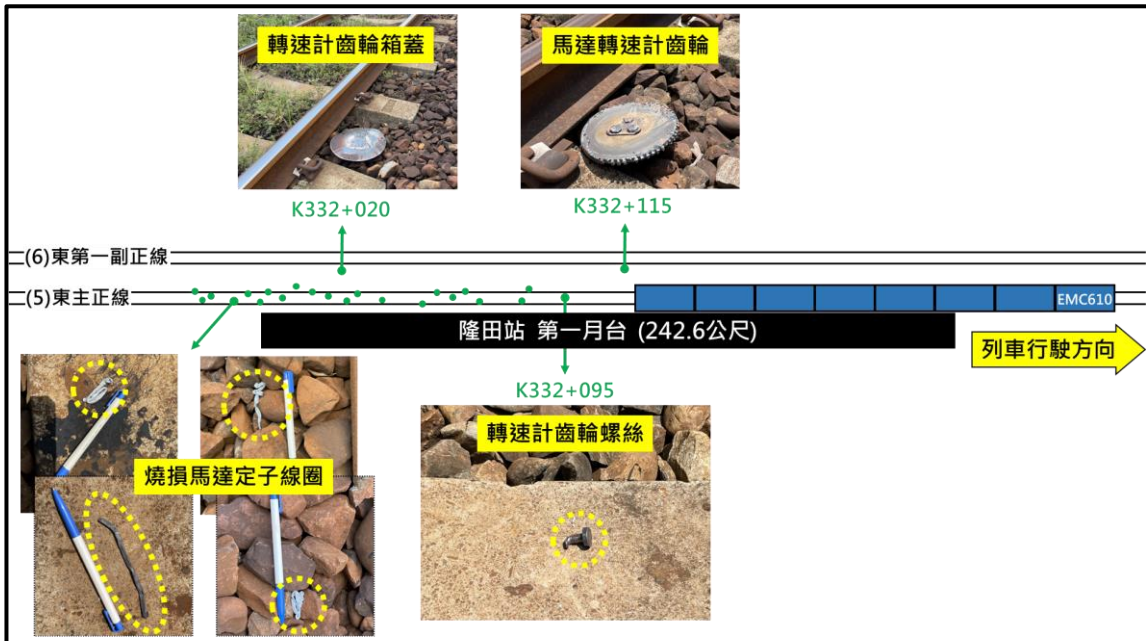
圖 1.3-4 事故列車停放位置與零件分布相對位置

另調查小組於隆田站沿列車行經路線進行檢視，於 K332+095 處發現到馬達轉速計齒輪螺絲，且自第 5 股道北端出發號誌機至列車停放處，軌面上遍布燒損之馬達定子線圈。此外在臨線第 6 股道的 K332+115 處發現有馬達轉速計齒輪、K332+020 處發現有轉速計齒輪箱蓋掉落於道旁，關於事故列車的停放位置與零件分布相對位置，彙整如圖 1.3-4。

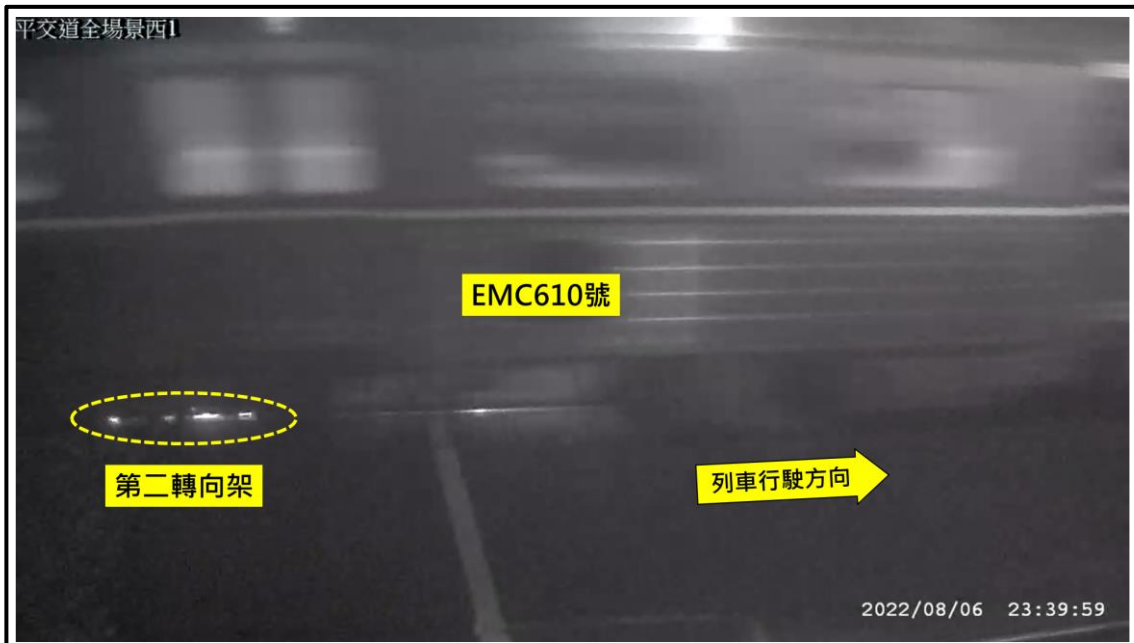
圖 1.10-4 事故列車通過二鎮路平交道影像

調查小組另調閱事故列車行經林鳳營站至隆田站間平交道影像紀錄，計有味全牧場平交道（K327+591.3）、六甲北方平交道（K328+911.8）、二鎮路平交道（K330+666.7）等三處，發現事故列車於通過二鎮路平交道時，第一車（EMC610 號）車下已有火光出現（如圖 1.10-4）。

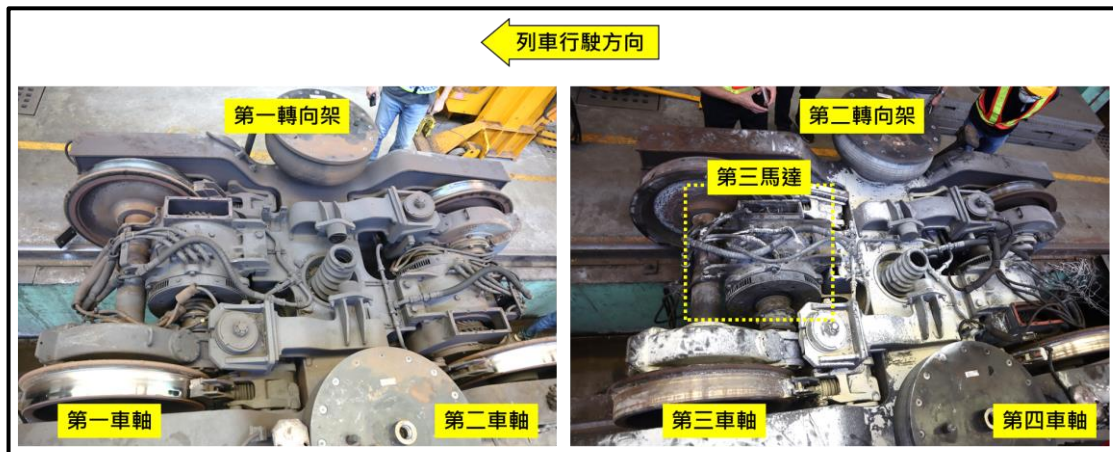
圖 1.11-1 第一轉向架與第二轉向架比較

調查小組於民國 111 年 8 月 11 日前往臺鐵局嘉義機務段進行事故車輛轉向架及馬達局部拆解，在將第一節車廂車身吊離後，可將第一轉向架及第二轉向架獨立推出，經由對照圖片比較(圖 1.11-1)，可以發現第二轉向架上遍布滅火器粉末，且集中於第三馬達位置，顯示該處所為本次正線火災事故的起火處。

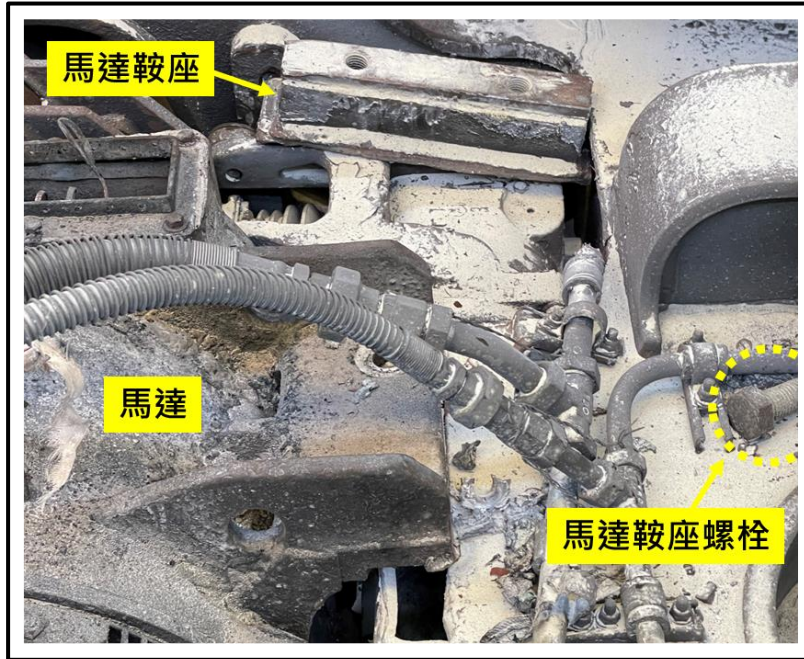
圖 1.11-2 第三馬達鞍座斷裂情形

進一步檢視第二轉向架第三馬達狀況，發現該馬達與轉向架框架間用於固定之馬達鞍座已完全斷裂，並遺落於該轉向架上，同時發現一根馬達鞍座螺栓（尺寸：M24、性能等級：10.9）同樣遺落於轉向架上（圖 1.11-2），此外未發現相關螺栓墊片。

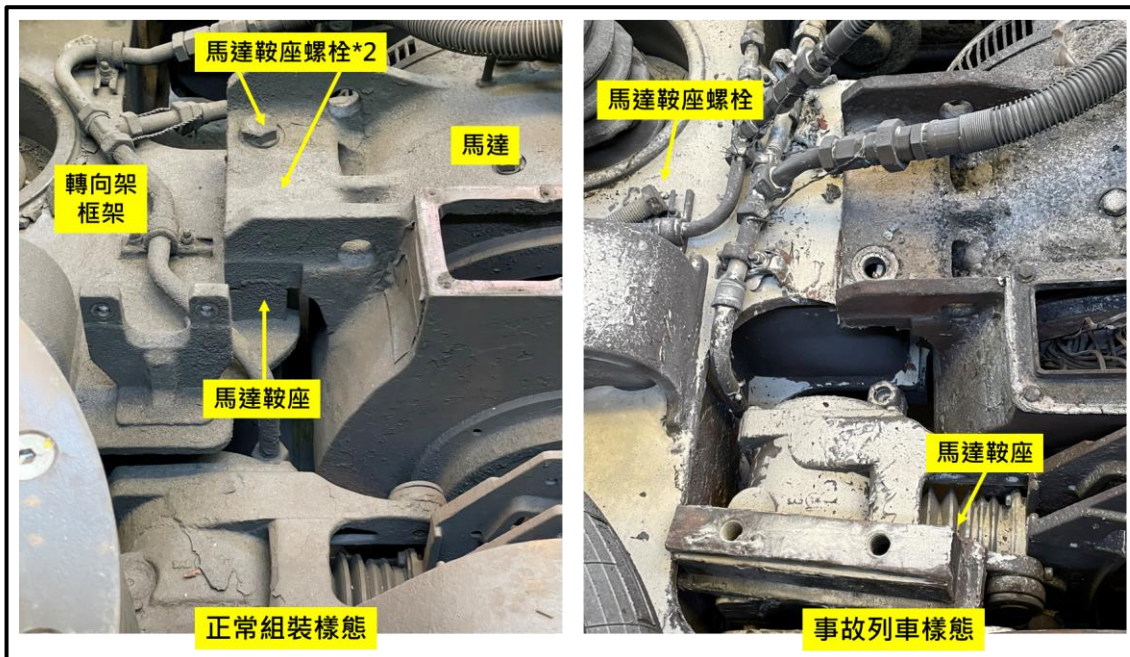
圖 1.11-3 馬達與轉向架組裝處對照

進一步與正常樣態組裝的轉向架進行比較，發現該第三馬達僅依靠著轉向架框架及撓性接頭來支撐其整體重量(圖 1.11-3)，另觀察該馬達鞍座、螺孔內部，以及馬達鞍座螺栓上，也都發現布滿滅火器粉末(圖 1.11-4)。

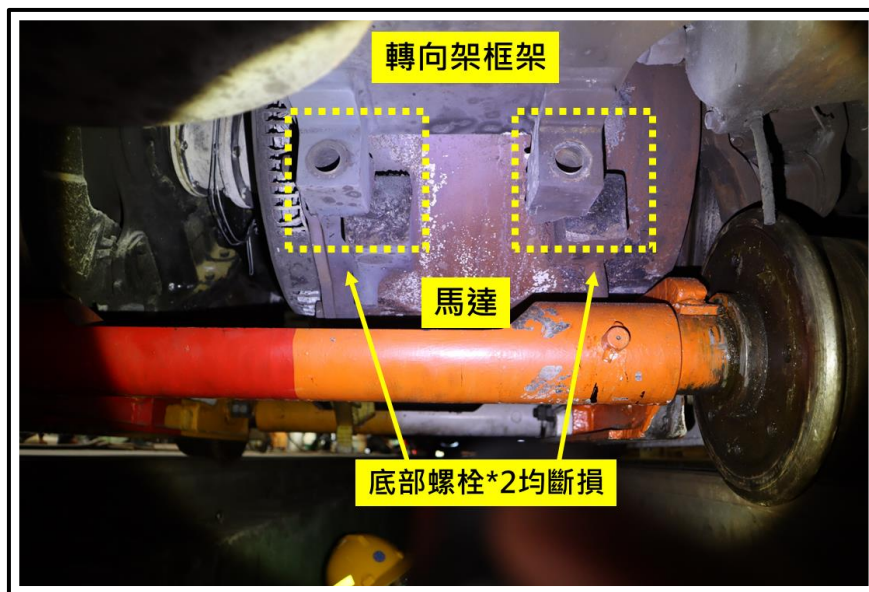
圖 1.11-5 馬達與轉向架組裝處對照

調查小組進一步將轉向架移至檢修軌，由下方觀察馬達下部，發現馬達下方與轉向架框架固定之底部螺栓均斷損，螺頭已遺失，至於斷損在馬達螺孔端之螺身，則因與螺孔產生嚴重的金屬擠壓，已無法再行取出（圖 1.11-5）。

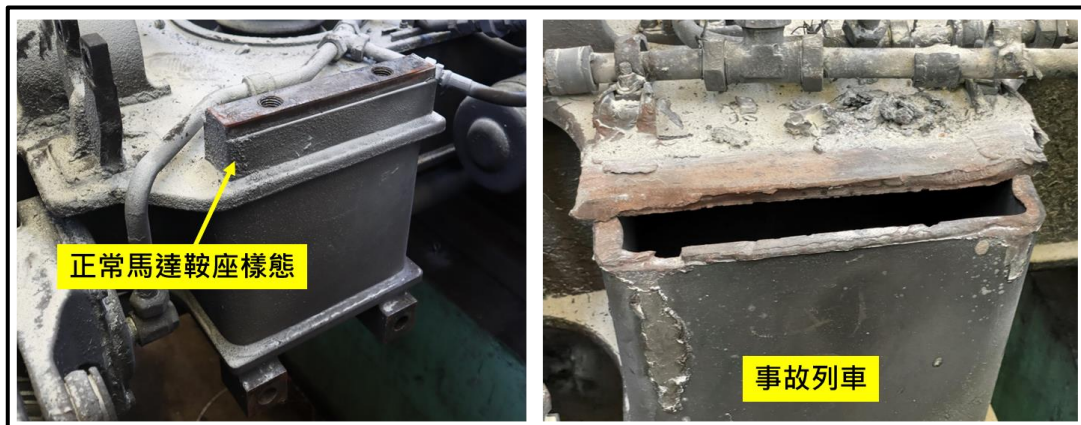
圖 1.11-6 馬達鞍座對照圖

將該第三馬達自轉向架框架卸下，並與正常轉架框架進行比對，可以發現該馬達鞍座是銲接在轉向架框架上，而本次事故列車的馬達鞍座是連同轉向架框架金屬銲接面一併脫落（圖 1.11-6），因此該馬達鞍座以及馬達鞍座螺栓可能為本次事故發生的關鍵因素，因此調查小組將該鞍座及螺栓攜回，將做進一步的破壞性檢測。

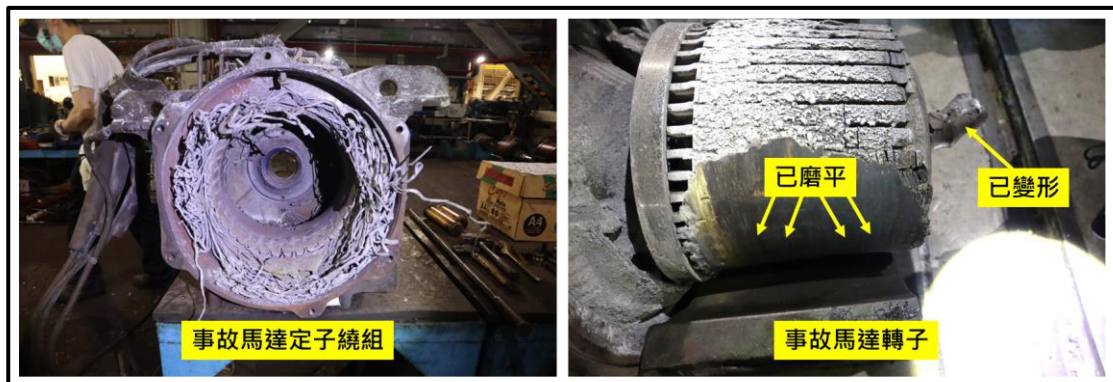
圖 1.11-9 事故馬達定子及轉子

為了確認事故列車第三馬達內部受損狀況，調查小組於民國 111 年 9 月 22 日前往臺鐵局富岡機廠進行馬達細部拆解，首先將馬達定子與轉子進行分離，可以發現馬達定子線圈已嚴重燒損，而馬達轉子的鐵心也有嚴重磨耗及燒損跡象(圖 1.11-9)，其中馬達轉子有明顯的偏心磨耗情形，且該轉子與轉速計連結之軸端，也已經有嚴重的變形狀況。

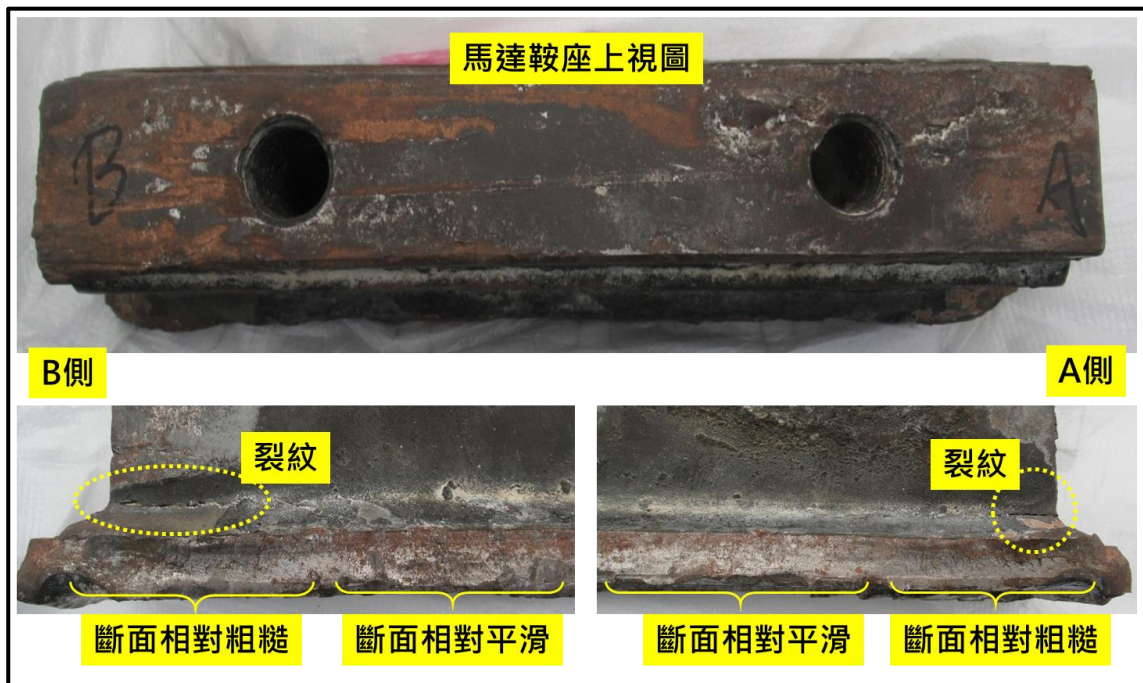
圖 1.14-4 失效件斷裂面 A、B 側目視檢查

經目視檢查發現失效件與轉向架框架銲接處 A、B 兩側有裂紋，在斷面有相對平滑及粗糙表面（圖 1.14-4），部分斷裂面已鏽蝕，但仍可於顯微檢視中發現疲勞紋路（圖 1.14-5 及 1.14-6）。

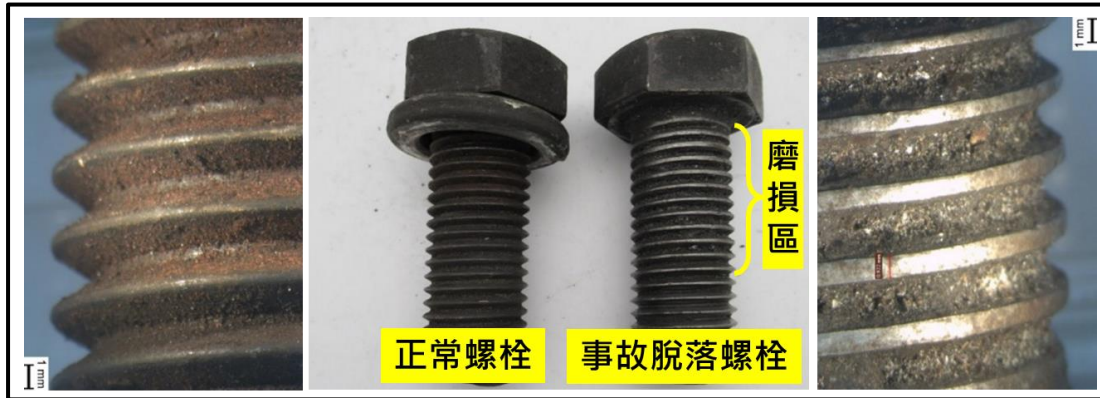
圖 1.14-7 事故脫落螺栓顯微檢視

另透過顯微檢視將脫落於轉向架上之馬達螺栓，並與正常螺栓比對後，發現該螺栓在頭端附近的螺牙有磨損現象（如圖 1.14-7），其餘螺牙則無明顯磨損及塑性變形狀況；此外失效件上螺孔內部螺牙亦無塑性變形現象（如圖 1.14-8）。

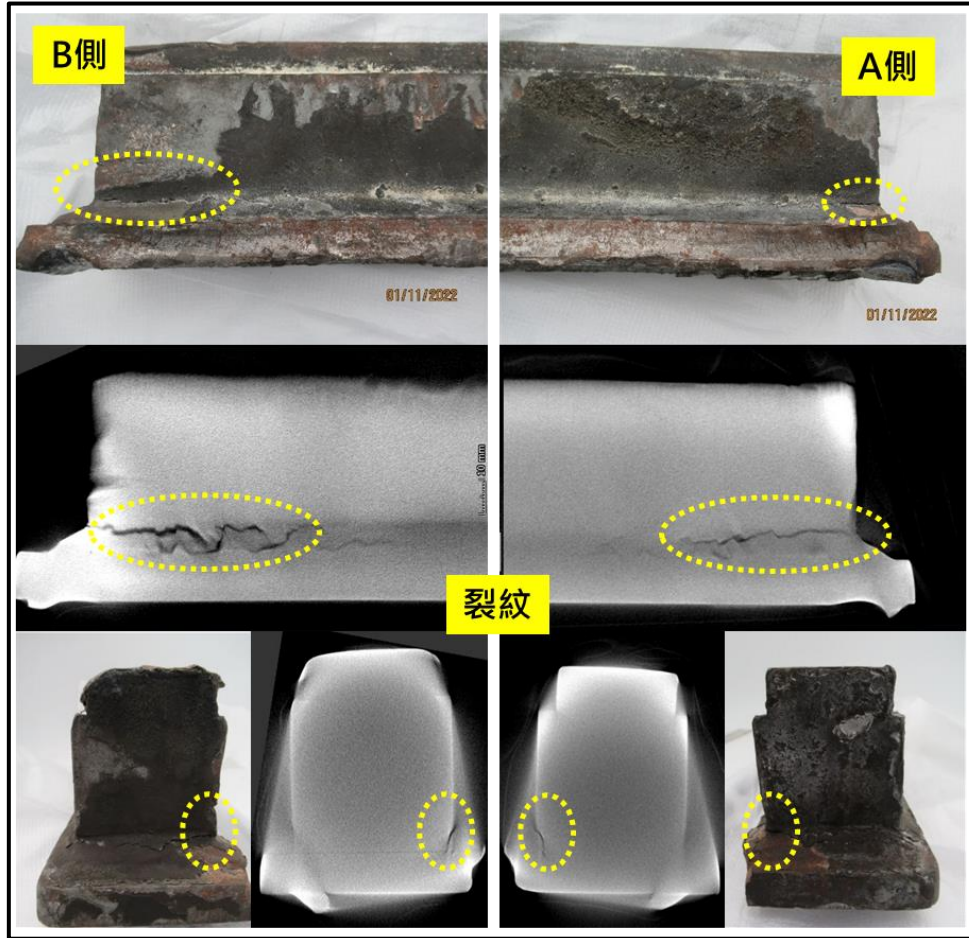
圖 1.14-9 失效件電腦斷層影像

經電腦斷層影像分析，失效件上 A、B 兩側有裂紋存在，且裂紋已延伸至內部，A 側裂紋長度約 48 公厘、深度約 9.1 公厘，B 側裂紋長度約 66 公厘、深度約 8.6 公厘，其餘部位並無發現內部缺陷或裂痕問題（如圖 1.14-9）。

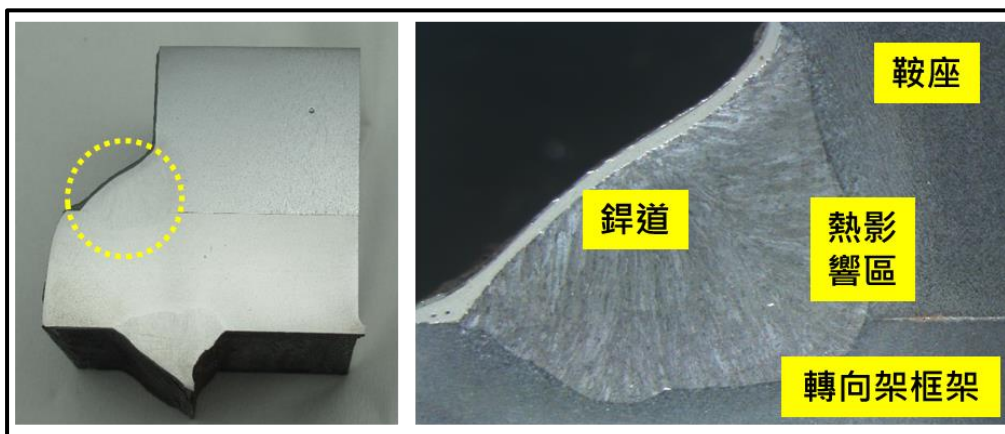
圖 1.14-12 外側金相分析

有關圖 1.14-12 左方為外側金相巨觀照片，右方為金相微觀照片，此區域鉸道中並無發現裂紋。

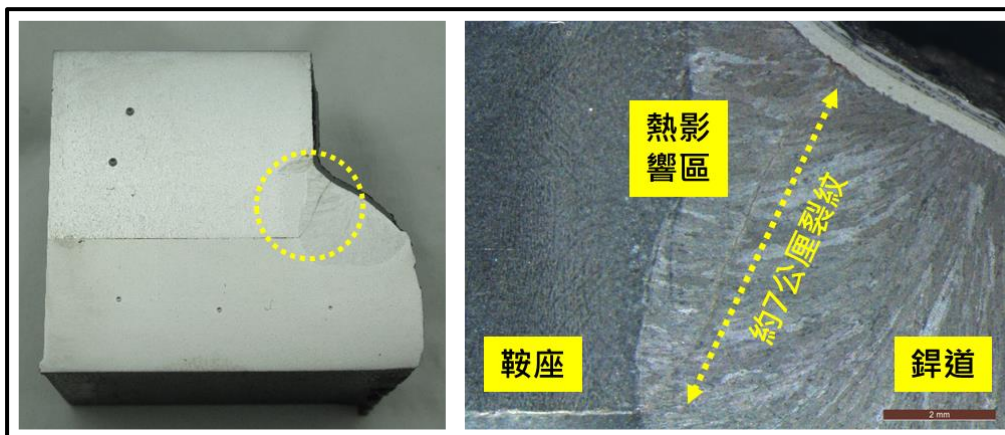
圖 1.14-13 斷裂側金相分析

另圖 1.14-13 左方為斷裂側金相巨觀照片，於此處觀察到斷裂面是沿鉸道邊緣裂穿，右方為金相微觀照片，可觀察到鉸道的周圍有一圈熱影響區，斷裂面正是由該鉸道邊緣穿過熱影響區並繼續延伸貫穿；此外尚觀察到一道裂紋，該裂紋穿過鉸道延伸至鞍座與轉向架框架及鉸道三者交界點的位置即停止。
