2023運輸安全資訊交流研討會

# 應急指位無線電示標(EPIRB) 安全議題專題報告

國家運輸安全調查委員會

112/12/19

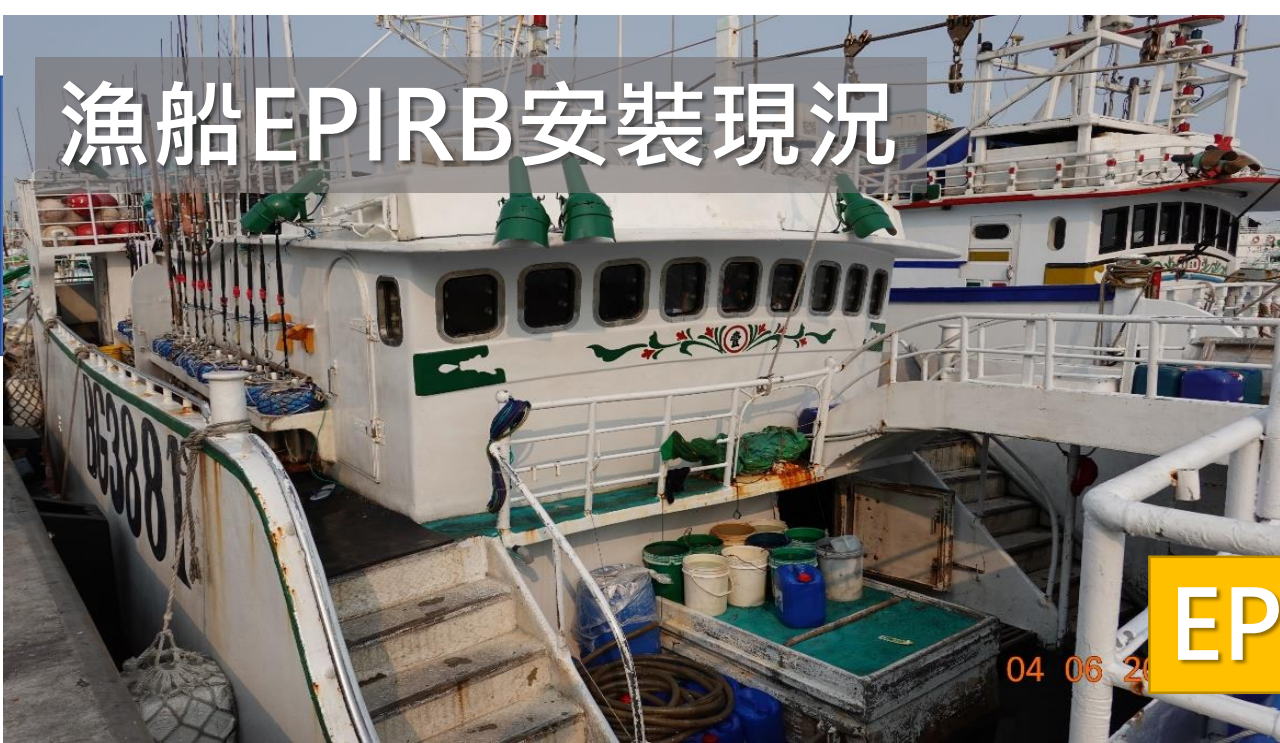
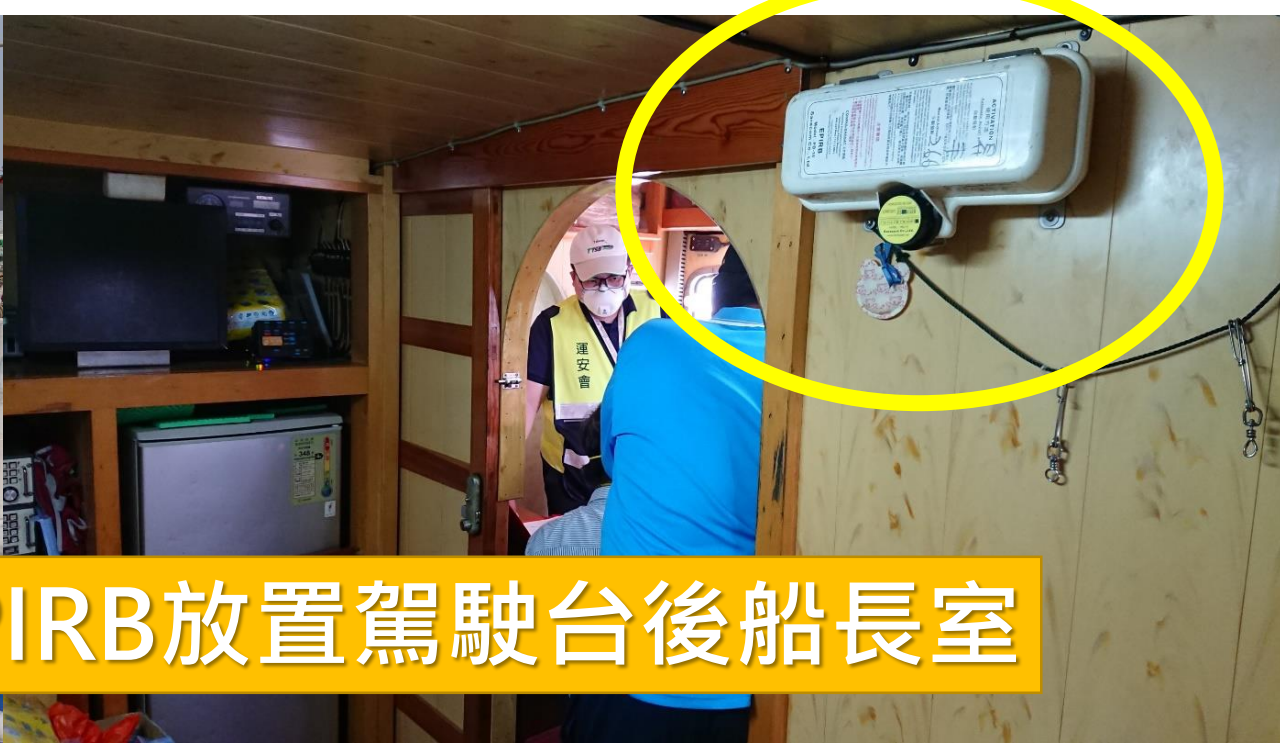
EPIRB放置駕駛台後船長室

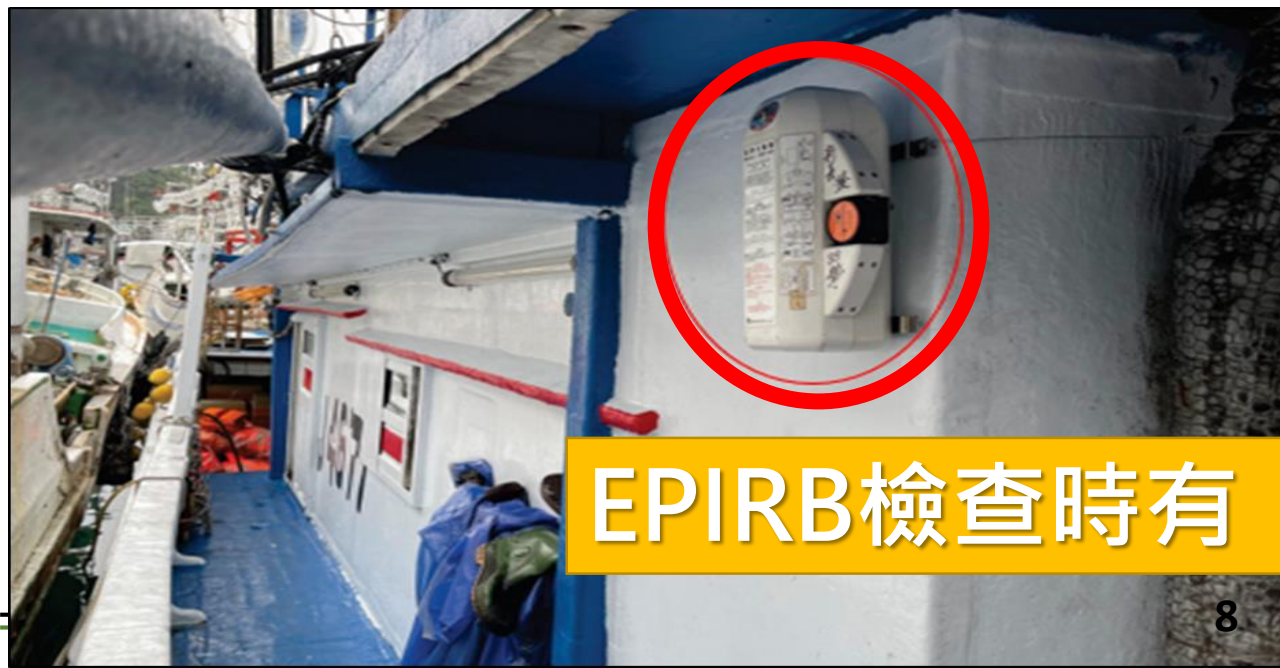
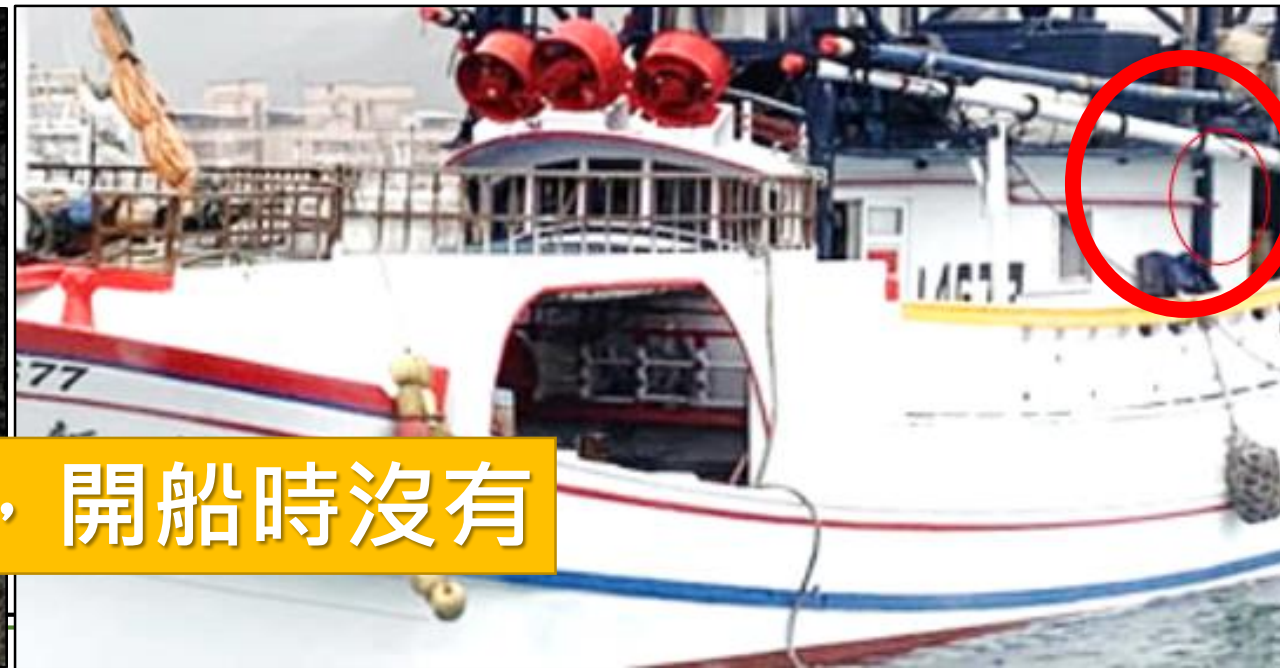
EPIRB檢查時有，開船時沒有

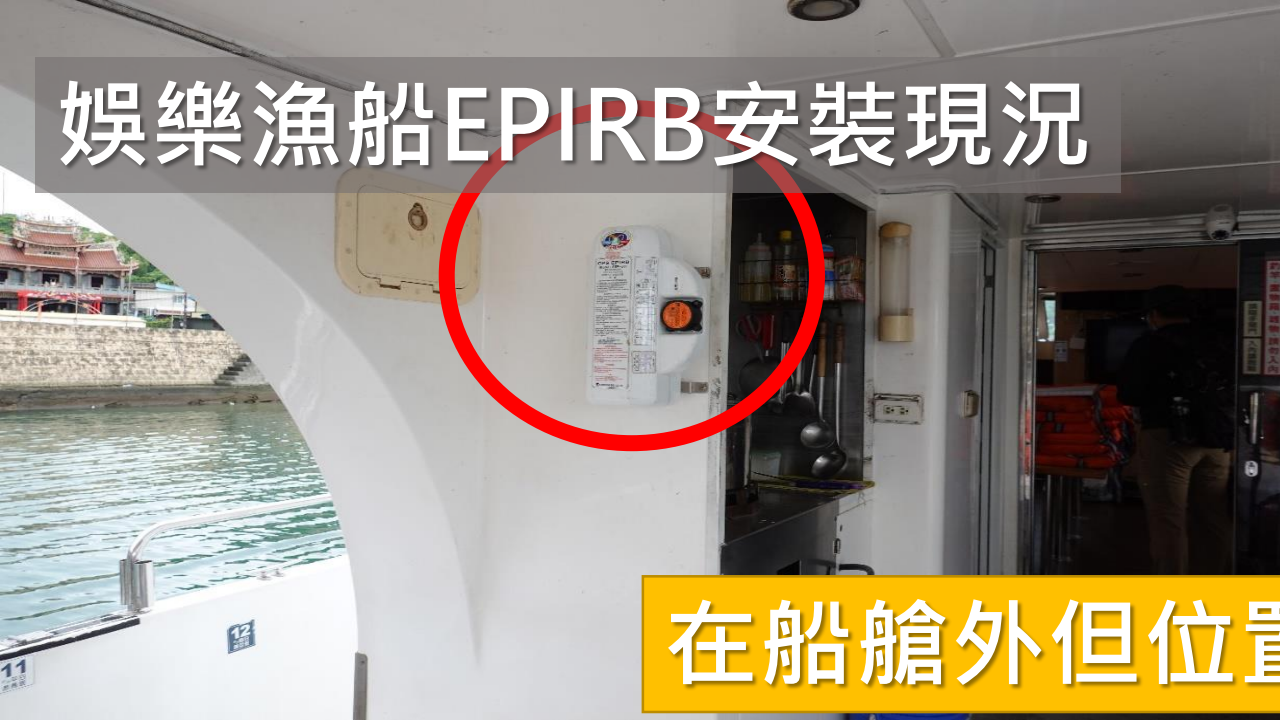
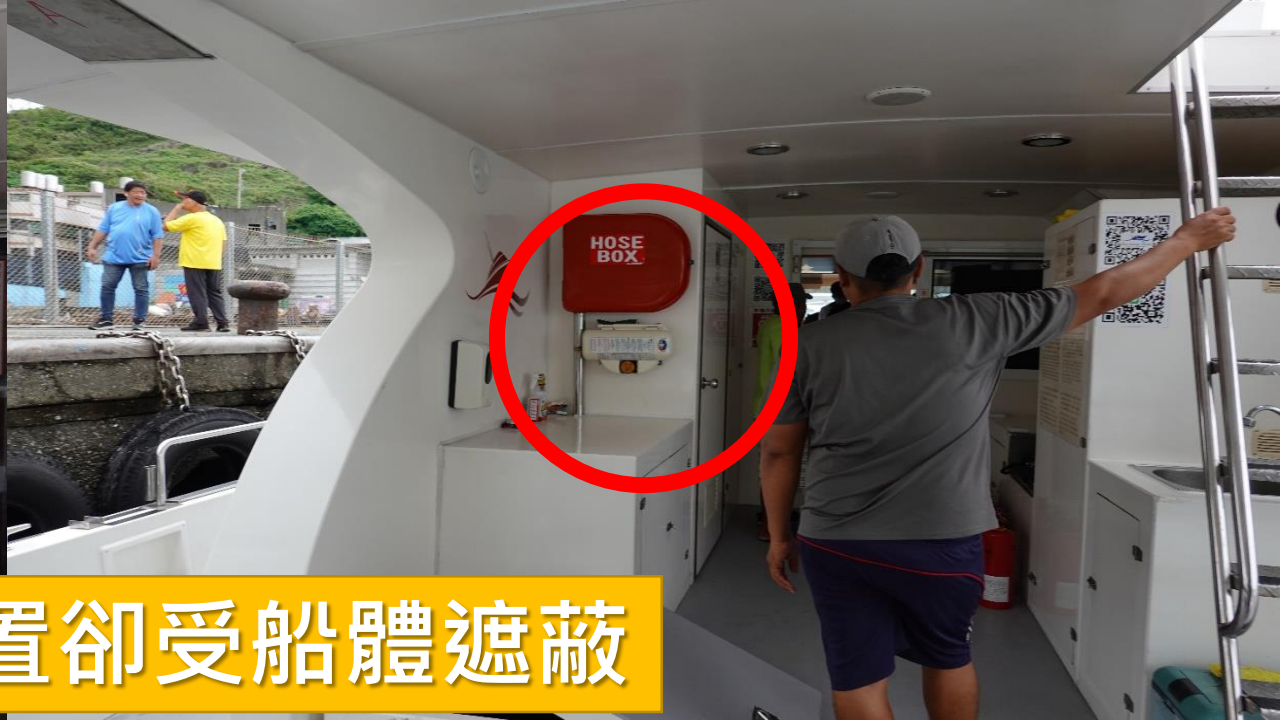
在船艙外但位置卻受船體遮蔽

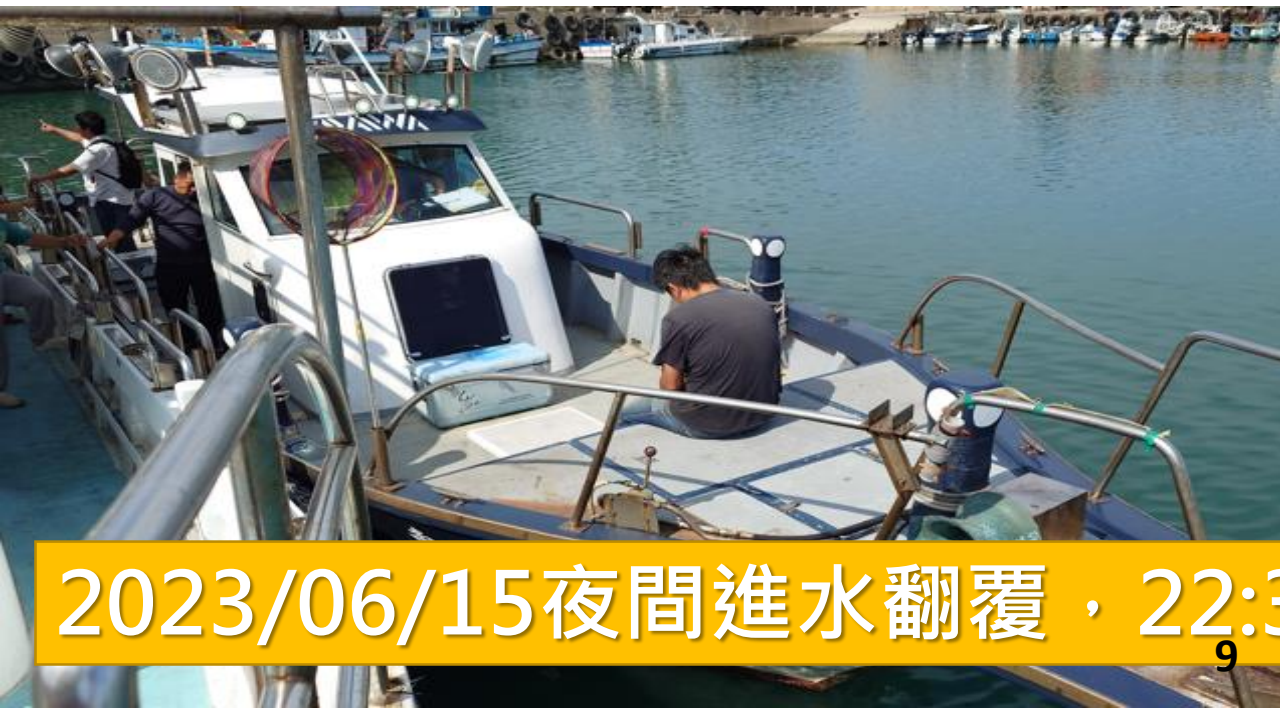
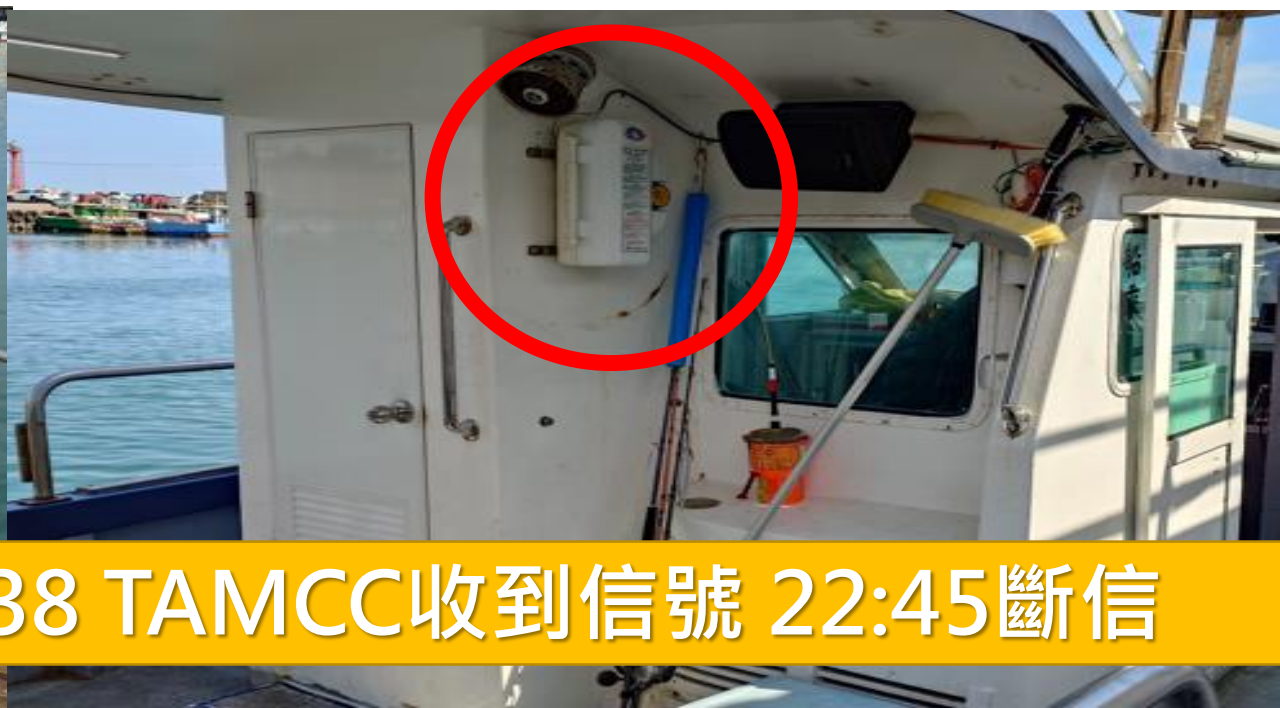
2023/06/15夜間進水翻覆，22:38 TAMCC收到信號 22:45斷信
