國家運輸安全調查委員會 重大運輸事故調查報告

1120422 臺鐵第 4111 次區間車南澳站冒進號誌事故

調查報告編號： TTSB-ROR-24-04-001
發布日期： 民國 113 年 4 月

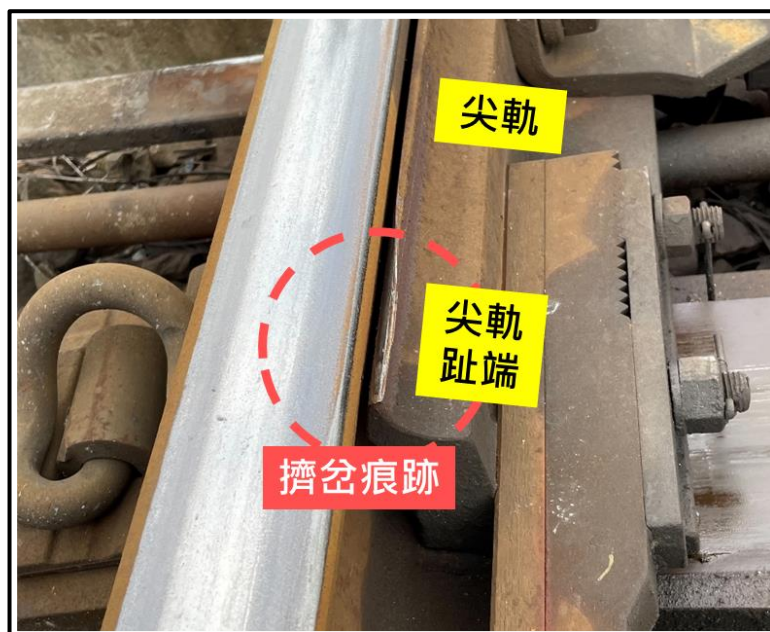
圖 2 南澳站第 19 號道岔尖軌

0507:57 時事故列車停車，0508:02 時司機員操作 ATP 人機介面（Man Machine Interface, MMI）將 ATP 防護模式更改為司機員責任（Staff Responsibility）²模式，並於 0508:48 時繼續行駛，0509:09 時列車駛越過未開通之南澳站第 19 號道岔發生擠岔，導致尖軌變形（如圖 2），並續往下一停靠站東澳站行駛，後續事故列車依表訂時刻運轉至終點站樹林站，本次事故未造成人員傷亡。

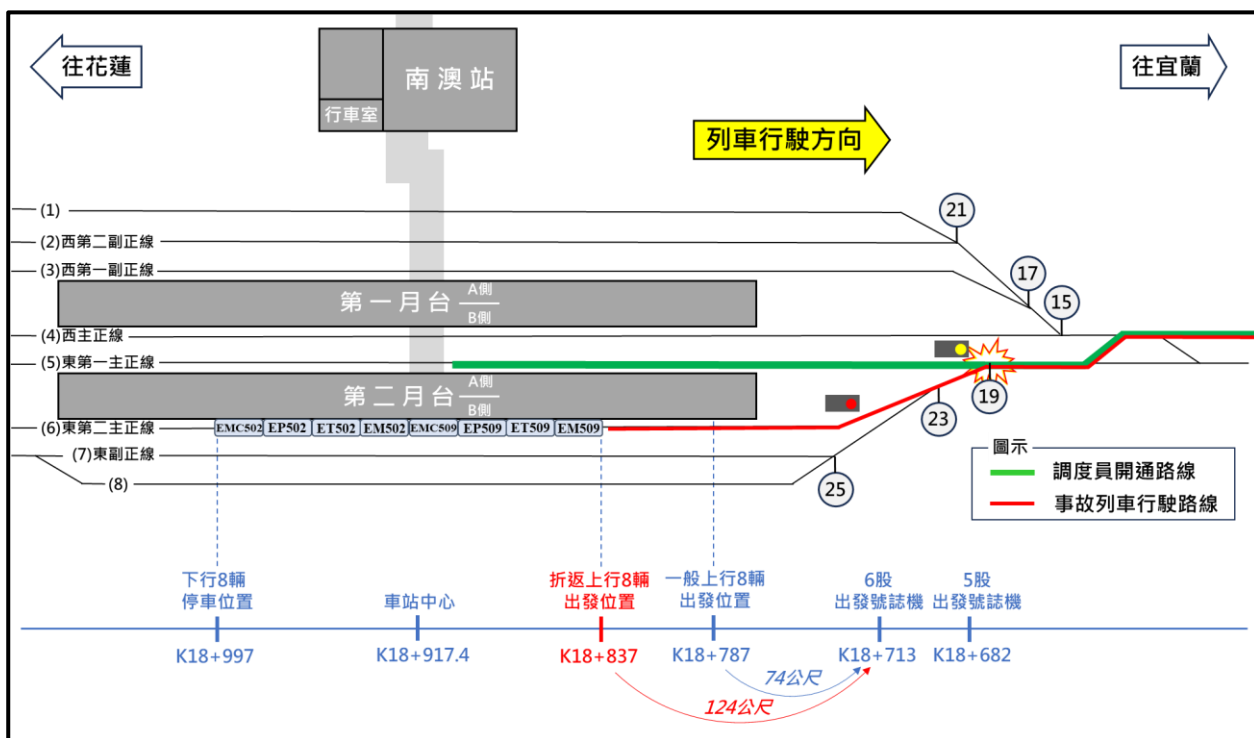
圖 3 南澳站站場簡圖及事故列車始發位置

擔任第 4240 次車抵達時，停車位置是對齊下行方向的 8 輛電車停車標誌，因此編組於事故當日折返作第 4111 次車運用時，是由里程 K18+837 處發車，而非一般上行方向電車 8 輛停車標誌處 (K18+787)，兩者相距約 50 公尺 (如圖 3)。

本次事故列車編組為前一日第 4240 次車，於抵達南澳站後在第 6 股道停放，其車頭停車位置是對齊月台南端 K18+997 處之下行 8 輛電車停車標誌，該編組隔日做為本案事故列車運用時，司機員駕駛端位置是位在月台北端 K18+837 處，與位於 K18+787 處的一般上行 8 輛電車停車標誌相差 50 公尺。

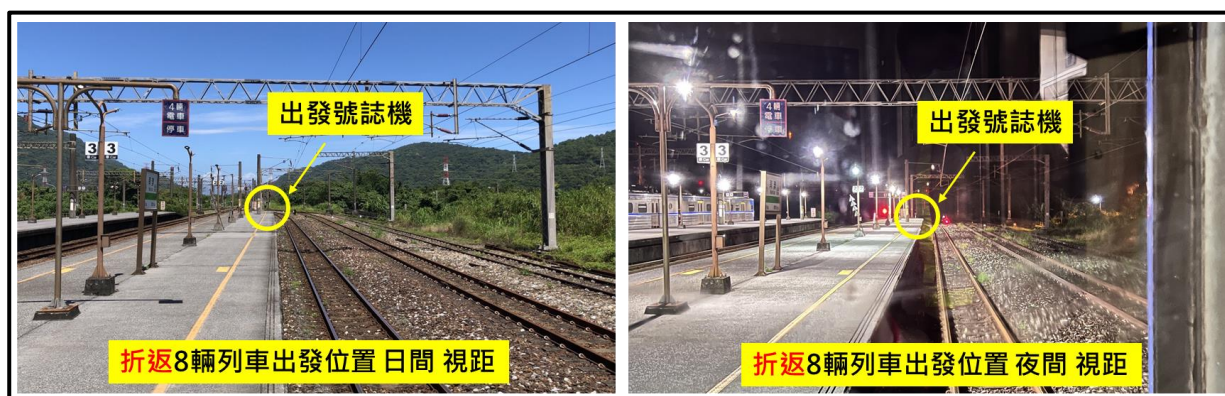
圖 4 南澳站第 6 股道 K18+837 處上行 (折返) 司機員視距

為進一步了解 K18+837 與 K18+787 兩處 EMU500 型 8 輛電聯車司機員視距情形，專案調查小組於民國 112 年 5 月 29 日使用同型列車辦理現場實車測試，發現於 K18+837 處 (圖 4) 不論在日間或夜間，司機員目視出發號誌機的視距，均較一般 8 輛電車停車標誌位置視距 (圖 5) 不良。

經實地觀察司機員於 K18+837 處之視距，不論在白天或夜間，均不易辨識第 6 股道上行出發號誌機，且現場未有出發號誌機反應燈或號誌預告機等輔助設備，不利於折返列車之司機員，於上行發車時確認出發號誌機之顯示。

1. 改善南澳站第 6 股道上行出發號誌機視距條件不良問題，並檢視南澳站各股道號誌機是否存在相同問題，以提升司機員對號誌機的接收反應時間¹⁶。(TTSB-RSR-24-04-001)
2. 檢視司機員模擬機訓練內容，增加司機員「冒進號誌後之處置程序及操作技能」之模擬情境¹⁷。(TTSB-RSR-24-04-002)

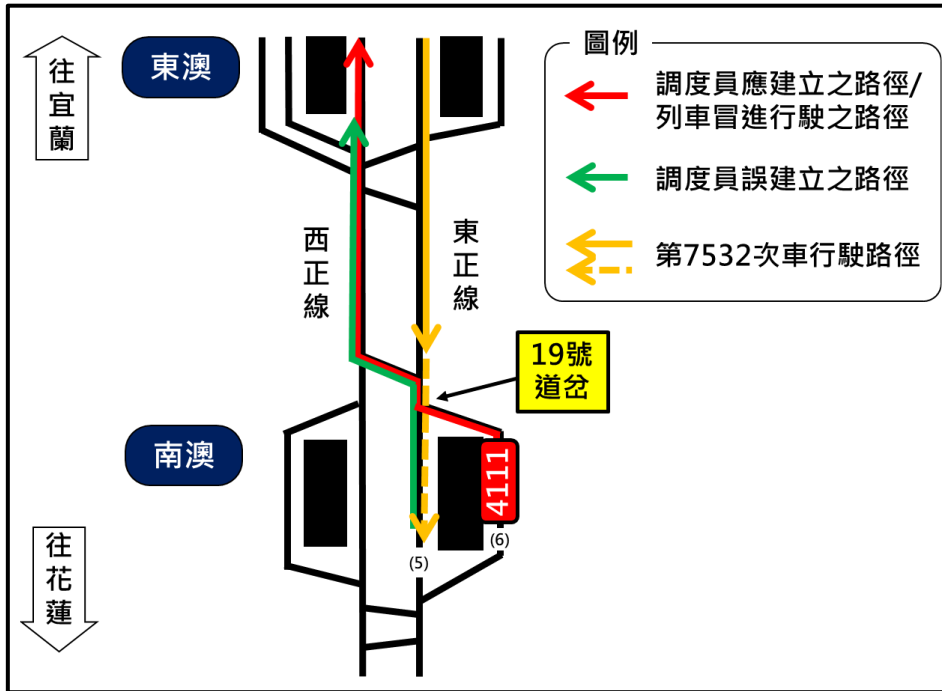
圖 6 事故當日相關列車路徑示意圖

惟該員提到，在過往調度經驗中，該時段會有一列由五堵貨場開往和仁站的第 7532 次下行貨物列車，可能會影響事故列車上行出發號誌的建立而導致旅客列車延誤，所以預先手動設定事故列車出發路徑，但當日卻誤設到第 5 股道的出發號誌（如圖 6）。

該調度員一直未發現到出發號誌有誤設定問題，設備也並無相關異狀或告警，直至 0727 時準備將一列下行第 7534 次車設定進入南澳站第 6 股道待避時，發現南澳站第 19 號道岔無法扳轉至反位，以致路徑無法建立，後續將此故障訊息通報給行車組，並請南澳站通知電務單位進行查修。

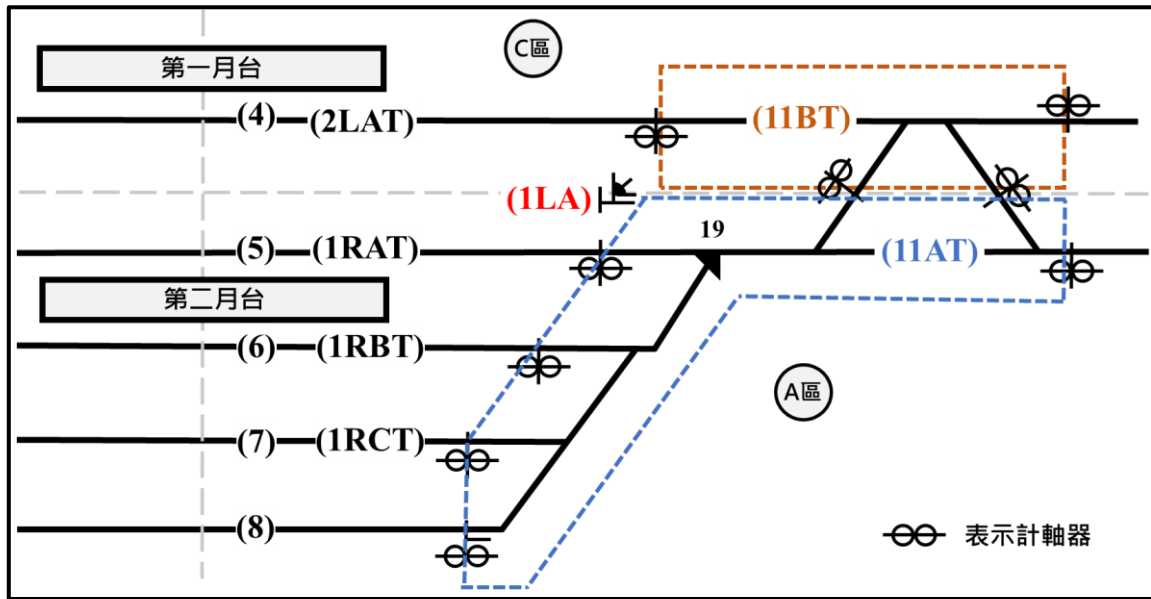
圖 7 南澳站號誌連鎖圖（節錄）

至 0507:55 時，南澳站第 11AT 軌道電路區間有列車佔據 (*track circuit occupied switch track circuit 11AT0→1*)，其表示事故列車已冒進號誌並移動至 11AT 區間（如圖 7），0507:56 時因號誌系統偵測到進路衝突，因此南澳站第 5 股道上行出發號誌改顯示為險阻號誌 (*signal aspect start signal 1L 1→0*)，0509:21 時事故列車移動至 11BT 區間。

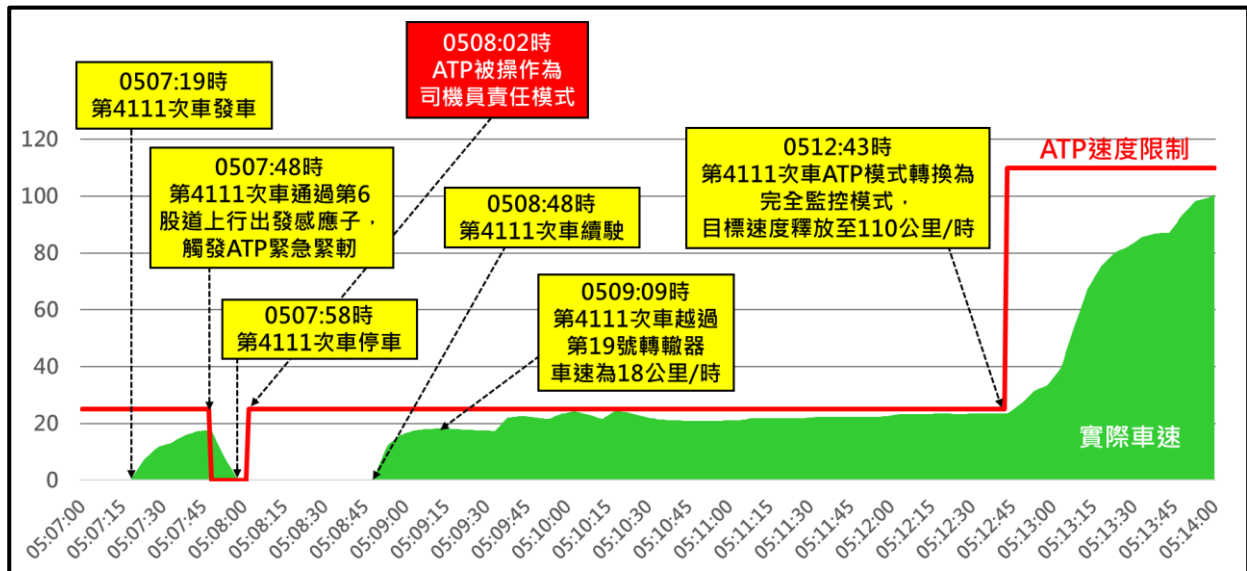
圖 8 事故列車 ATP 紀錄圖示 (節錄)

經調閱事故列車 ATP 紀錄顯示，列車自 0436:41 時開始 ATP 均處在開啟狀態，紀錄並顯示列車於 0507:19 時發車，0507:48 時紀錄到車速為 17 公里/時，並偵測到列車冒進號誌 (*TELEGRAM = 08004001b0022f00*)，因此緊急緊軔 (*VDX_OUT_3: Emergency brake Order*) 被觸發，0507:57 時列車時速降至 0 公里/時。

於 0508:02 時 ATP 模式被操作變更為司機員責任模式 (*ATP-MMI CHI: MMI_STATUS=SR*)，後續於 0508:48 時列車繼續行駛，此時的列車目標速度被限制在 25 公里/時 (*MMI_V_PERMITTED: 24.9840*)。依據 ATP 紀錄，列車於 0509:09 時行經南澳站第 19 號道岔時，車速為 18 公里/小時。

0512:43 時 ATP 模式轉換為完全監控模式 (ATP-MMI CHI: MMI_STATUS=FR)，目標速度隨之提升至 110 公里/時 (MMI_V_PERMITTED: 110.0520)，研判此時列車越過南澳站至東澳站間西正線上行第 3 閉塞號誌機感應子，有關事故列車 ATP 紀錄彙整如圖 8 所示。

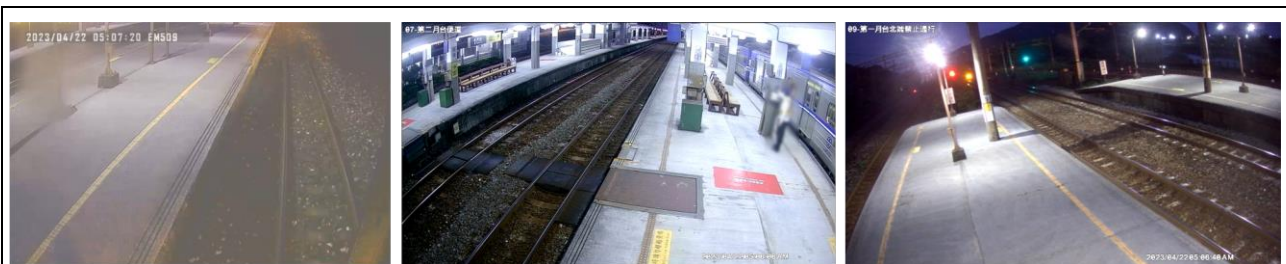
0507:19 時：南澳站第 5 股道上行出發號誌機顯示緩速（黃閃燈）進行號誌，第 6 股道出發號訊器顯示出發號訊，本次事故列車此時開車。

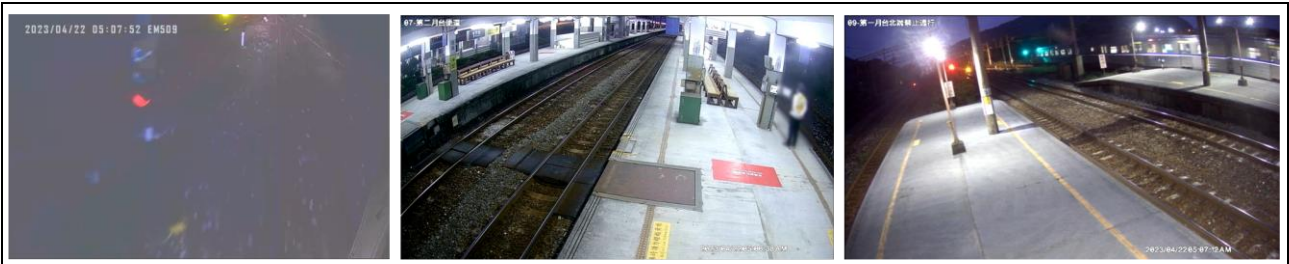
0507:51 時：列車前部通過第 6 股道上行出發號誌機，當時該號誌機是顯示險阻（紅燈）號誌；左前方可見第 5 股道上行出發號誌機顯示緩速（黃閃燈）進行號誌。

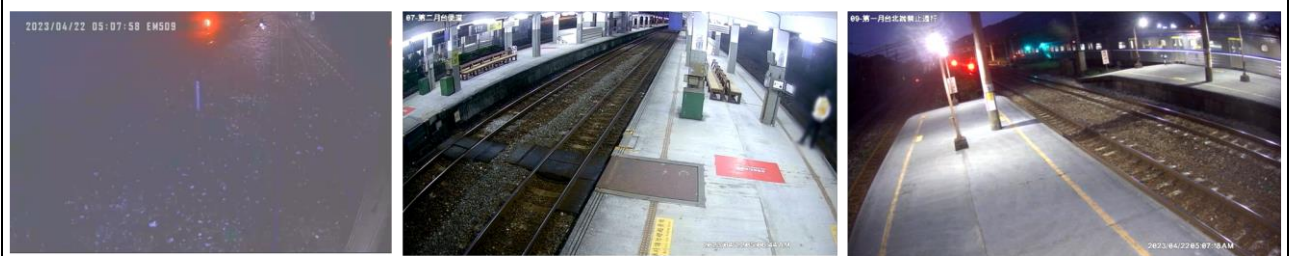
0507:57 時：列車因 ATP 緊急緊軔作動停車，前方可見第 5 股道之上行出發號誌機因偵測進路衝突，改顯示險阻（紅燈）號誌。

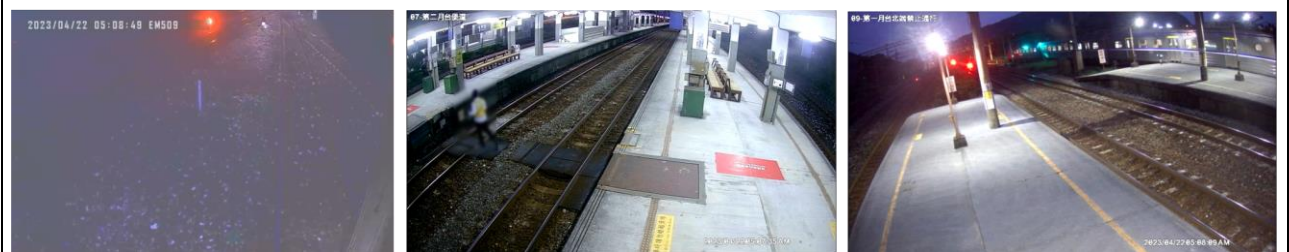
0508:48 時：本次事故列車繼續行駛，前方第 5 股道之上行出發號誌機持續顯示險阻（紅燈）號誌，南澳站行車室值班站員走向第一月台位置查看列車狀況。

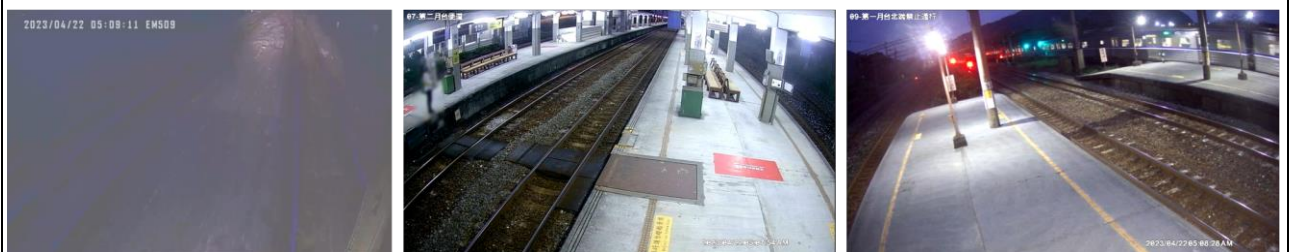
0509:09 時：列車越過南澳站第 19 號未開通之道岔致發生擠岔，繼續往東澳站方向續駛。

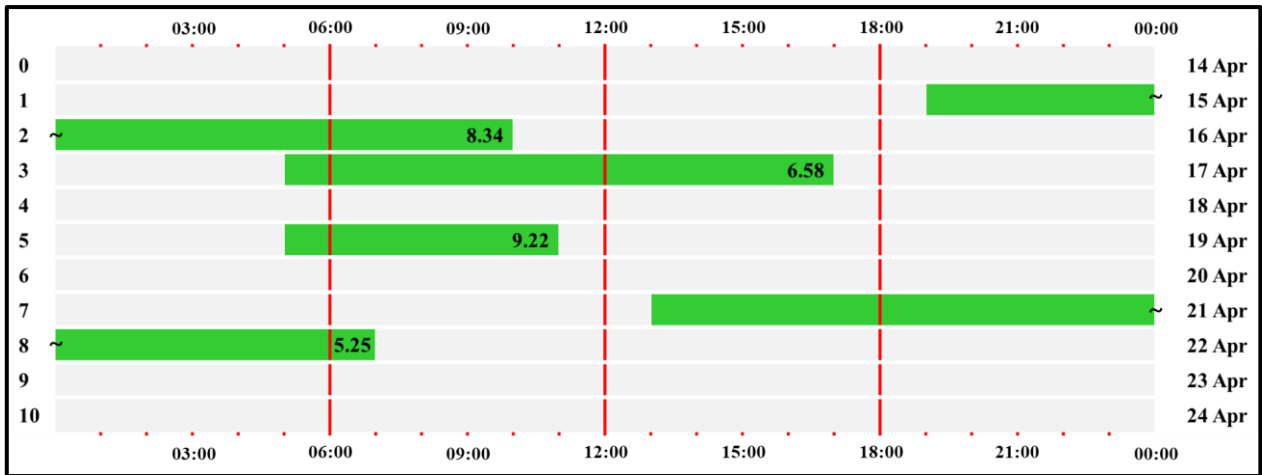
圖 9 本案司機員一週班表疲勞指數

依據臺鐵局提供本案司機員之乘務員個人實際工時月報表，其自民國 112 年 4 月 15 日至 22 日之乘務工作紀錄如表 4，經過 FRI 分析之結果，值勤第 4111 次列車的疲勞指數為 5.25（如圖 9），表示產生高度疲勞之機會為 5.25%。

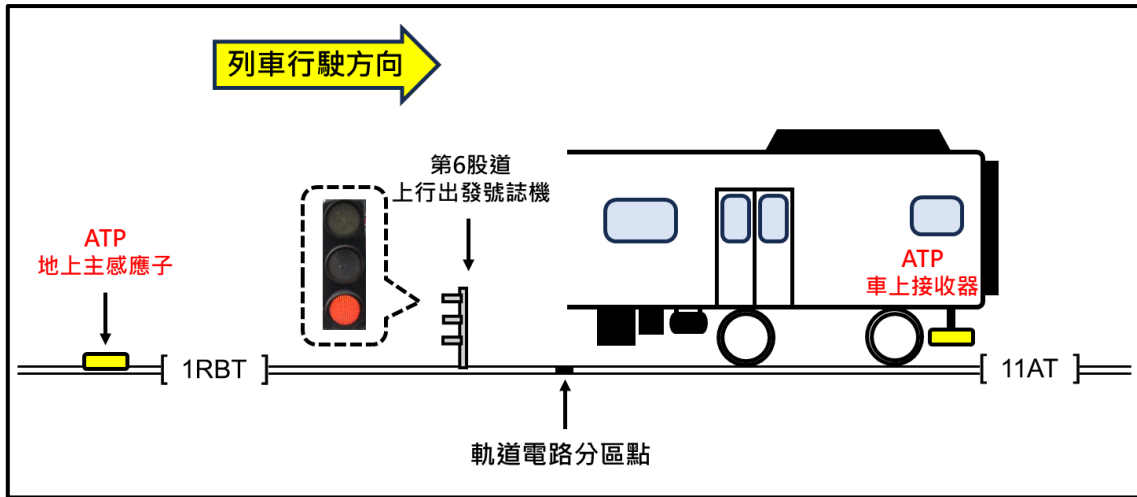
圖 10 列車停車位置越過 ATP 地上主感應子（示意圖）

而事故列車因緊急緊軔後的停車位置，已越過出發號誌機的地上主感應子（如圖 10），因此 ATP 在未能接收號誌資訊的狀態下，僅能持續以司機員責任模式防護（列車需再行經地上感應子，才可接收資訊），使司機員得以於 0508:48 時操作列車繼續行駛，並於 0512:43 時越過未開通之南澳站第 19 號道岔，導致該道岔尖軌變形。

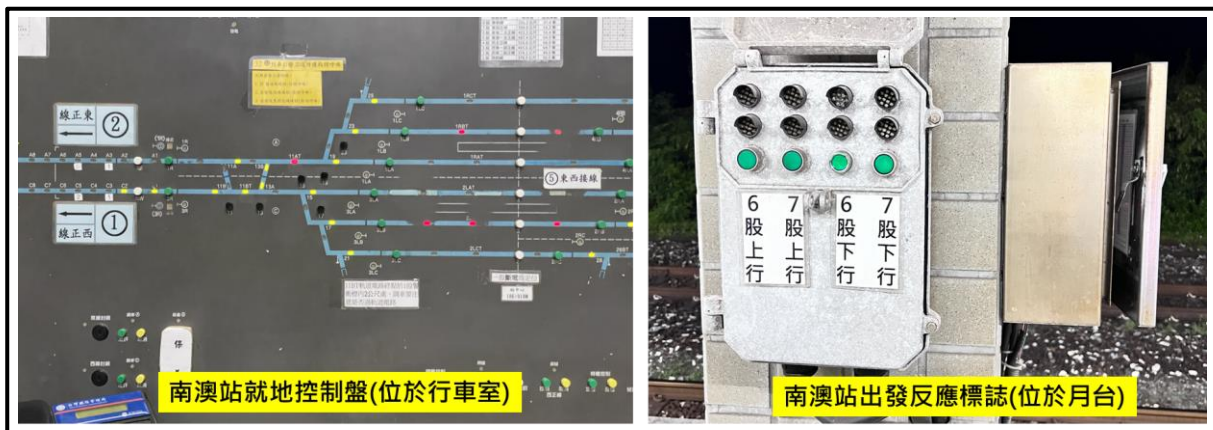
圖 11 南澳站就地控制盤及出發反應標誌

而號誌與進路建立情況，可由南澳站行車室的就地控制盤¹²、月台上的出發反應標誌等設備進行監看（如圖 11）。

依據 CTC 紀錄顯示，南澳站第 5 股道上行出發號誌 0228:16 時被綜合調度所值台調度員誤設而建立，因此第 5 股道上行出發至冒進號誌發生時，持續顯示緩速進行號誌（黃閃燈），第 6 股道上行出發亦持續顯示危險阻號誌（紅燈）；而當時在南澳站行車室值班的夜班站員，其日常主要工作是擔任調車、轉轍等工作，並未接受過臺鐵局運轉員班的專業行車訓練，因此對於行車室就地控制盤、月台出發反應標誌等行車設備，可能不熟悉其顯示之含義，因此直到事故列車開車前，該員均未注意到 CTC 所建立的出發號誌路徑並非事故列車所在之第 6 股道。
