國家運輸安全調查委員會

重大運輸事故 調查報告

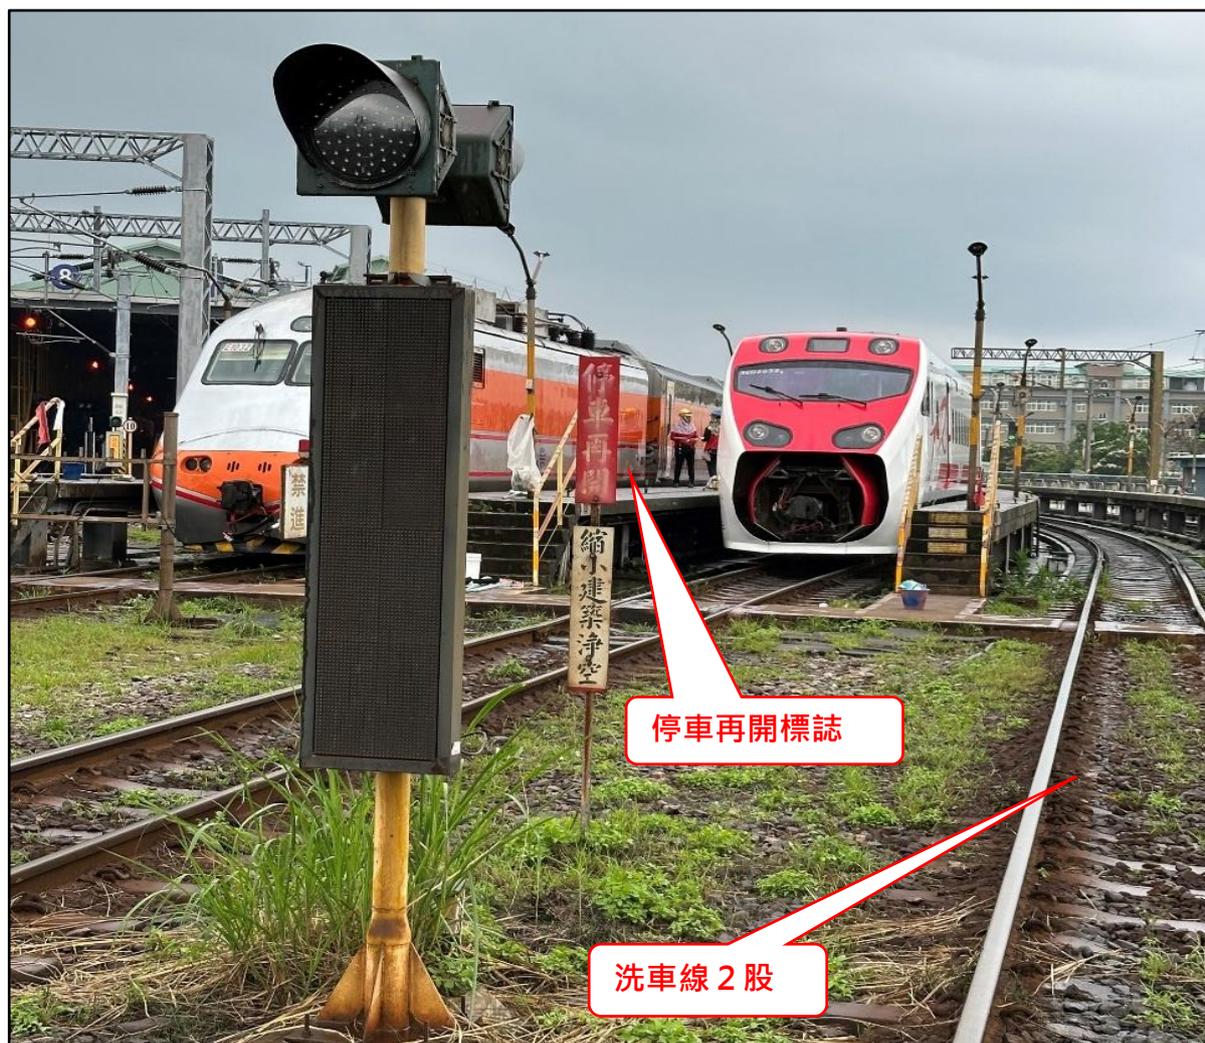
圖 1.1-4 洗車線 2 股之停車再開標誌

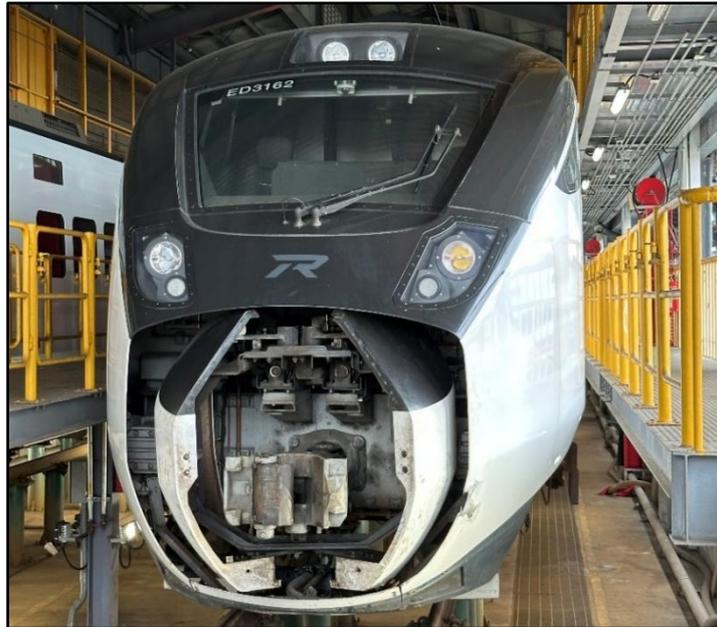
事故停留車為 EMU3000 型新自強號列車，如圖 1.2-3。調車機撞及停留車車頭（編號 ED3162 車廂），造成停留車車側及鼻頭罩蒙皮裂損(圖 1.2-4)、鼻頭罩六邊形框架變形、橫向解鎖止擋斷裂、直立解鎖止擋變形、固定板變形、固定螺絲斷損及連結器雙動氣液緩衝器油封破裂（圖 1.2-5）。

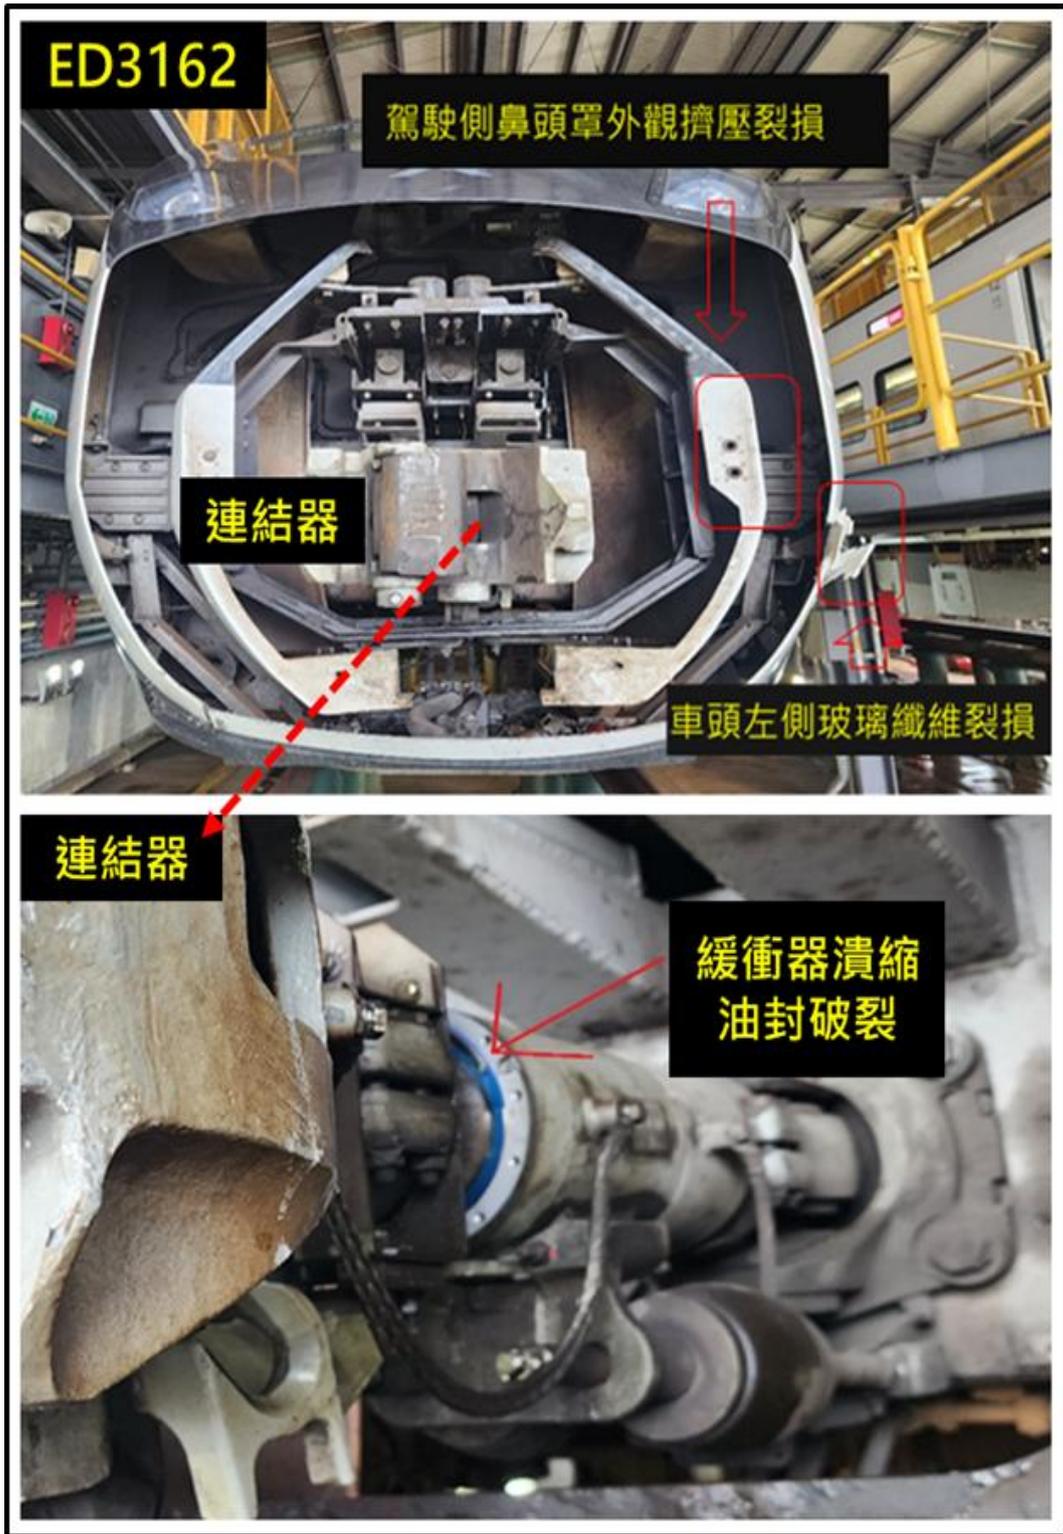
圖 1.2-5 停留車車頭（ED3162 車廂）蒙皮及緩衝器油封損壞情形

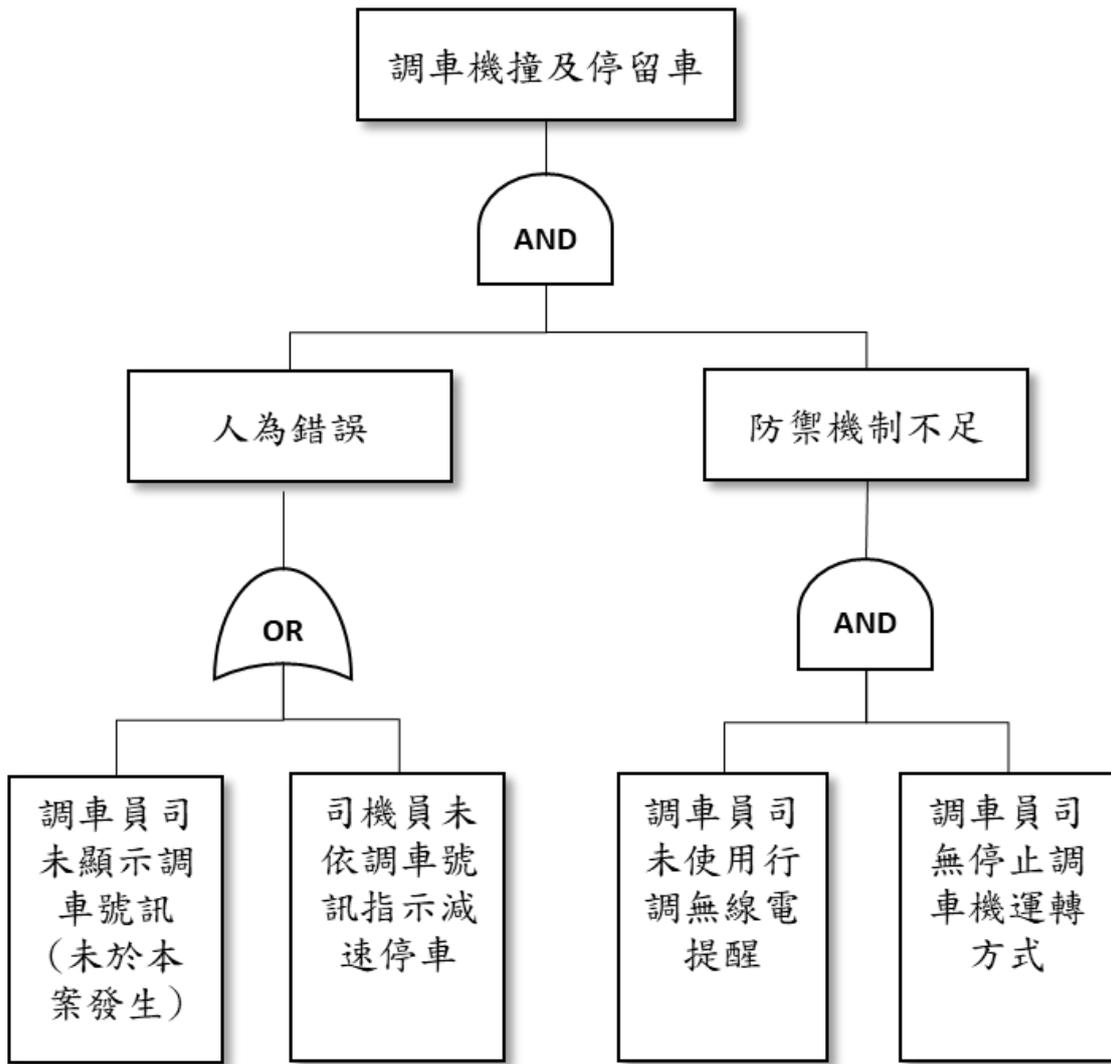
本會認為，本次調車機撞及停留車事故的原因，包括司機員未依調車員司指示停車屬於人為錯誤；另調車員司雖察覺異常，惟作業程序未明訂可透過行調無線電提醒司機員，且站立之位置缺乏主動介入緊急停車之設備，顯示防禦措施不足，最終未能阻止調車機撞及停留車。
