和致通運 QAE-976 小貨車 重大運輸事故調查報告

調查報告編號：	TTSB-HOR-20-09-001
發布日期：	民國 109 年 9 月 17 日
事故發生日期與時間：	民國 108 年 8 月 24 日，約 0640 時
事故地點：	桃園市蘆竹區大竹路 288 巷與上竹路口
事故車輛：	民國 105 年出廠之中華 3.49 噸小型貨車
駕駛員：	24 歲男性，無駕照
乘客：	16 歲女性
人員傷亡情形：	死亡 3 人，受傷 4 人

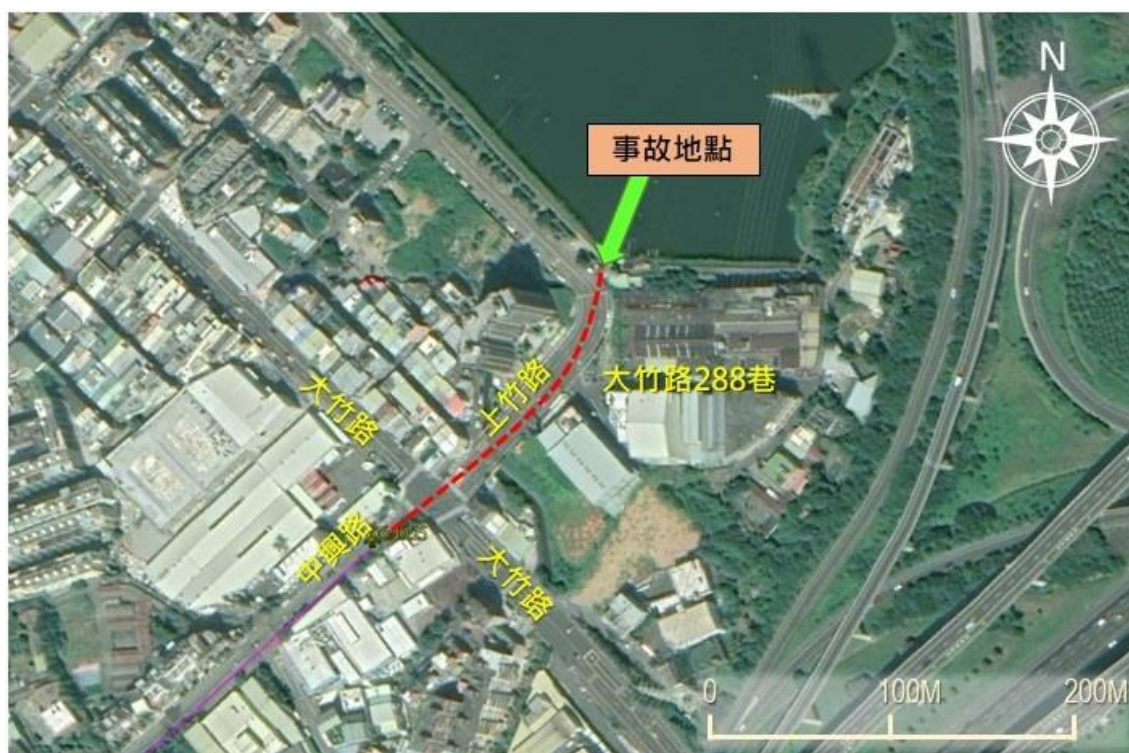
圖 1.1-1 事故前行車路線圖

約 0638 時，事故車輛從桃園市蘆竹區大新路右轉接龍安街三段直行至中興路左轉，在中興路上車速已達 70 公里/小時以上，0640:25 時至中興路與大竹路口前車速已達 94 公里/小時。0640:55 時，事故車輛進入上竹路左轉彎道，失控往道路右側人行道方向衝撞。事故前行車路線如圖 1.1-1。

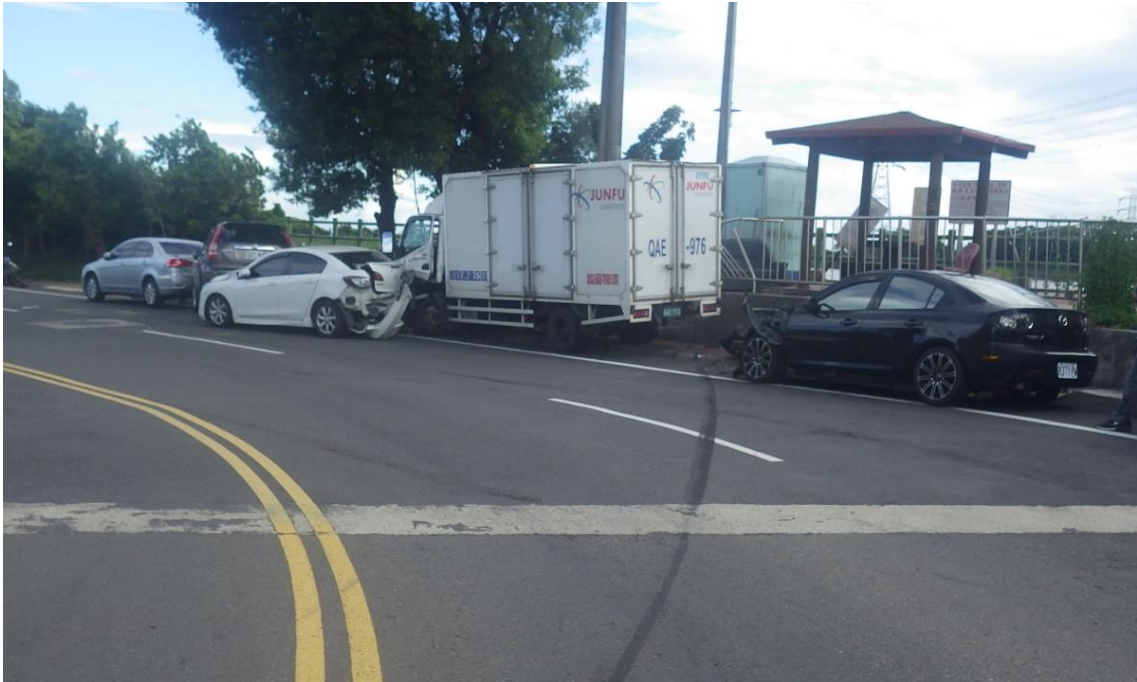
圖 1.1-2 事故現場圖

事故當時，4 名穿著反光背心之志工正在上竹路左轉彎道右側人行道附近清掃路面，1 名行人亦正好行經該處，失控之事故車輛衝撞 4 輛停於路邊之自小客車、4 名志工及 1 名行人後，停止於人行道上，造成志工 2 人及行人 1 人送醫後不治死亡，另志工 2 人、駕駛員及乘客受傷送醫。事故現場如圖 1.1-2。

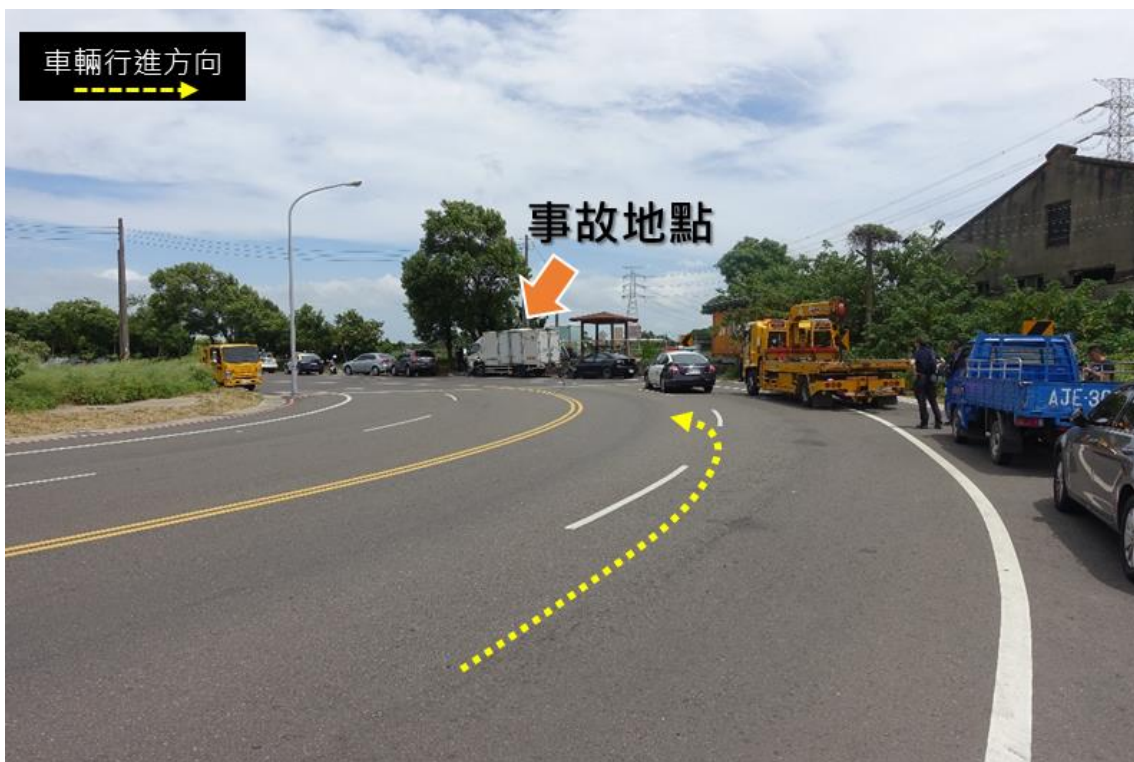
圖 1.2-2 事故地點為雙向 4 車道約 90 度轉彎路段

事故地點為一直角轉彎路段，為無號誌之柏油路面道路，道路型態為左彎道雙向四車道，道路中央設有分向限制線，上竹路西向 2 車道，各車道寬度 3.6 公尺，路肩約 1 公尺，人行道約 1 公尺，路邊設置左彎「輔 2」³標誌及減速慢行「慢」⁴字警告標線；速限為 50 公里/小時⁵，並應減速慢行。

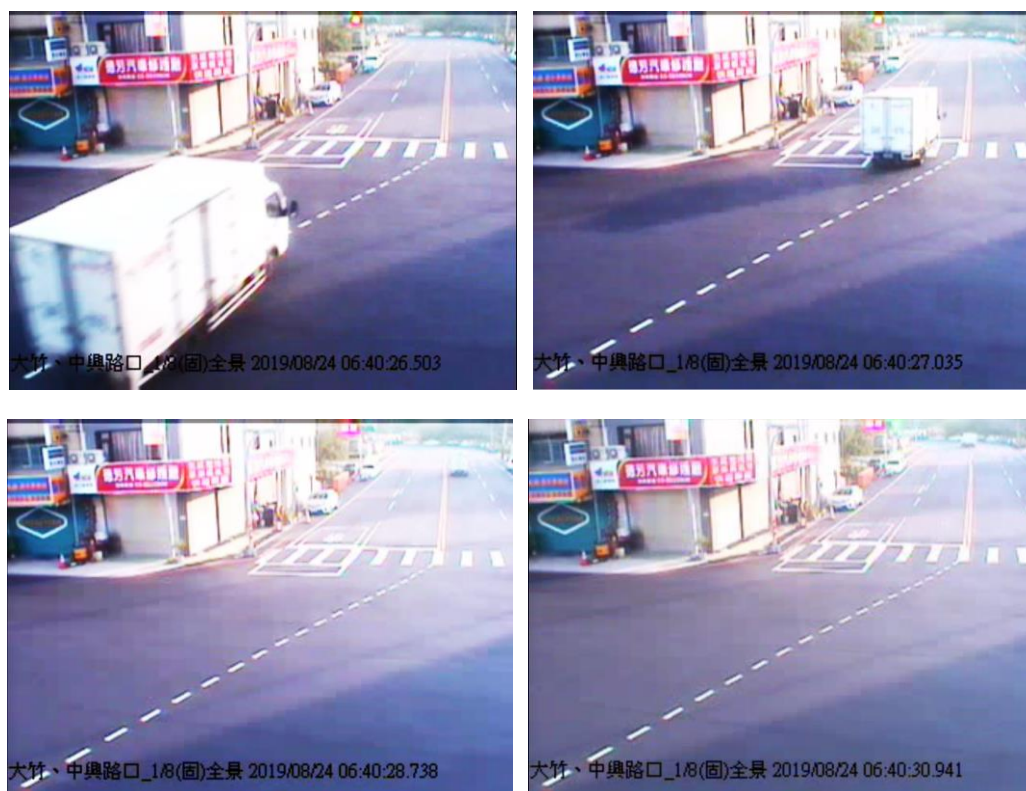
圖 1.2-6 桃園市政府警察局天羅地網監視錄影系統畫面

事故車輛於中興路與大竹路口號誌顯示為黃燈時進入交岔路口，隨後事故車輛逆向經由大竹路對向車道，進入並行駛於上竹路北向內側車道，最後切入彎道發生事故，如圖 1.2-6。

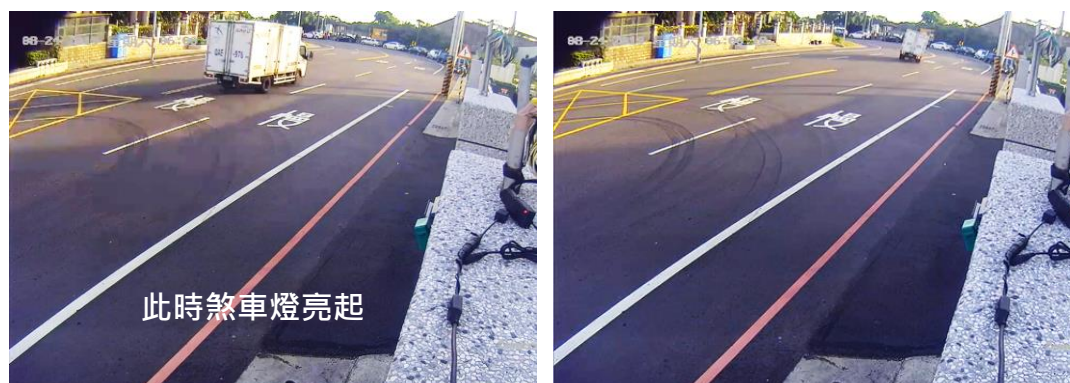
圖 1.2-7 亦辰企業大門監視器畫面

事故車輛行至大竹路與大竹路 288 巷交岔路口前煞車燈亮起，在切入彎道前左側輪胎已明顯升高，隨後車輛進入彎道並碰撞停於路邊之自小客車，如圖 1.2-7。

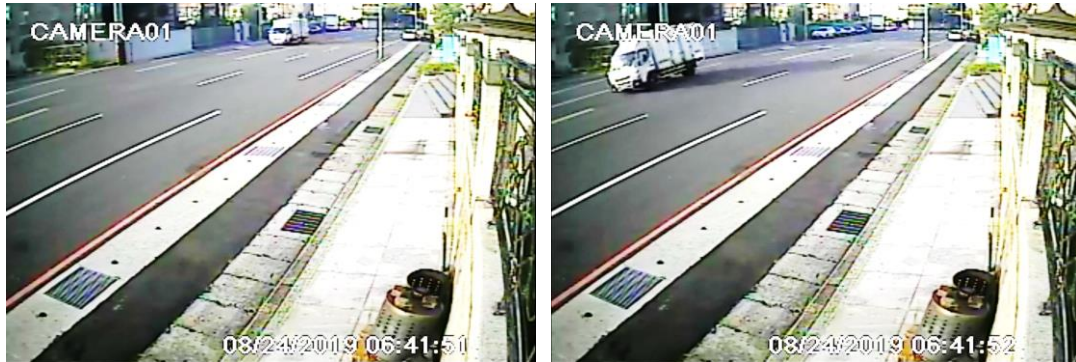
圖 1.2-8 宜誠湖水岸社區大樓正門口監視器畫面

事故車輛行至大竹路與大竹路 288 巷交岔路口前，左側輪胎升高離地，車身傾斜，如圖 1.2-8。

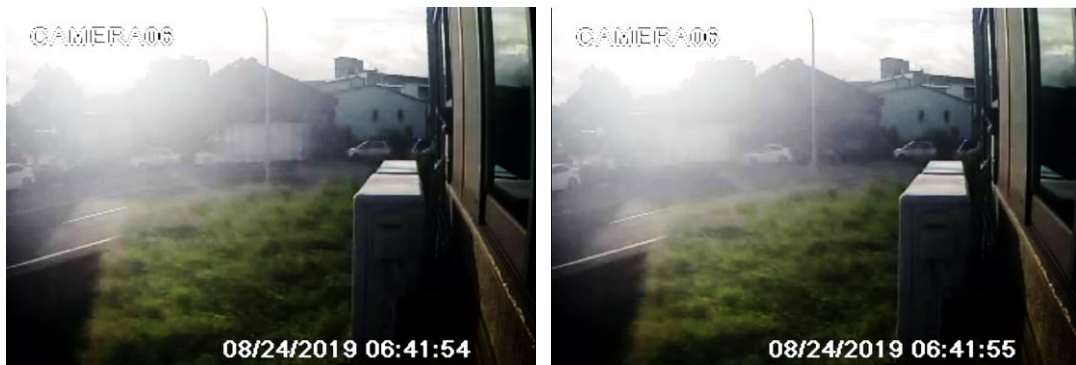
圖 1.2-9 宜誠湖水岸社區大樓後門監視器畫面

事故車輛進入彎道時已跨至對向車道，並直接碰撞停於路邊之自小客車，如圖 1.2-9。

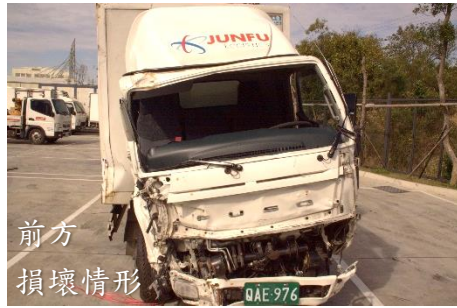
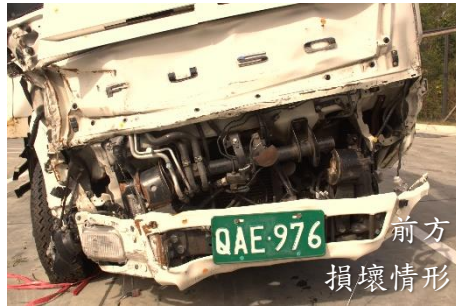
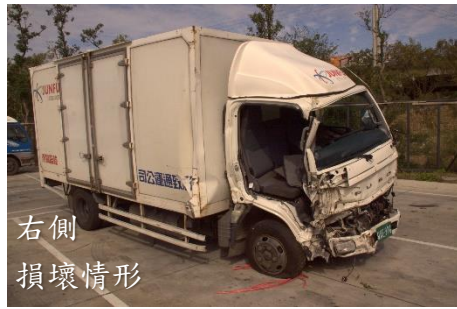
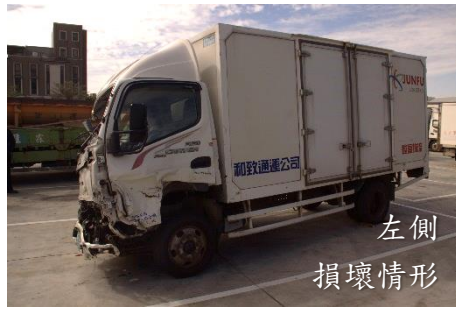
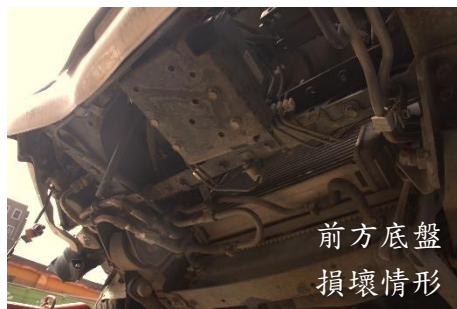
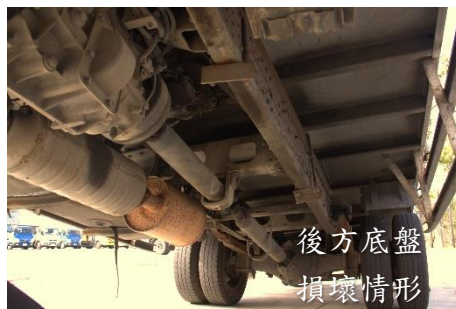
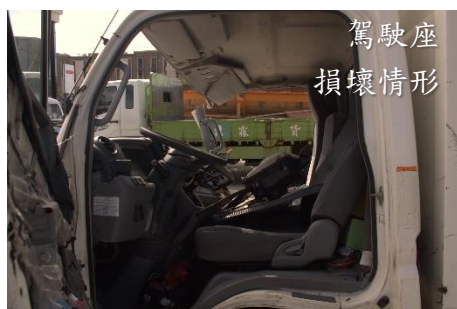
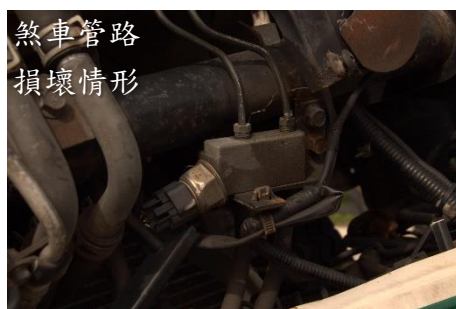
圖 1.3-3 A 車損壞情形

A 車車頭前橫柱、左右托架、底盤大樑、前工字樑軸、前平衡桿損毀、方向機主機與機柱損毀，保險桿、前鋼板、前輪、左右大燈、方向燈、角燈、霧燈損毀，煞車真空筒、煞車油管損毀，左右車門損毀，車輛肇事後狀況，如圖 1.3-3 所示。經量測，A 車輪胎胎紋深度分別為左前輪 7.64mm、右前輪 6.75mm、左後輪內側 3.85mm、左後輪外側 2.81mm、右後輪內側 2.85mm、右後輪外側 2.80mm。

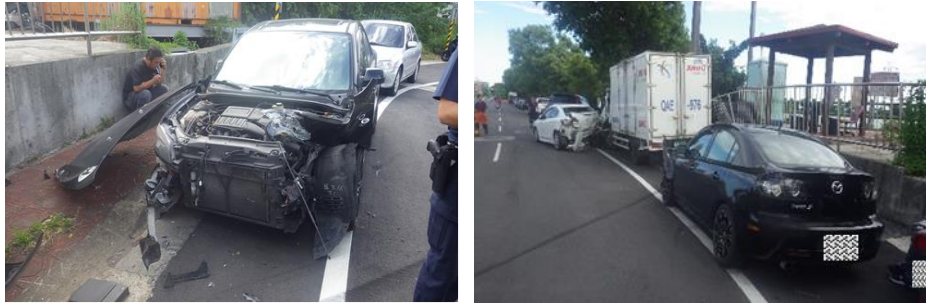
圖 1.3-4 B 車損壞情形

B 車車頭毀損，引擎蓋掉落、左右葉子板掉落，前保險桿掉落，左前車門部分損壞。

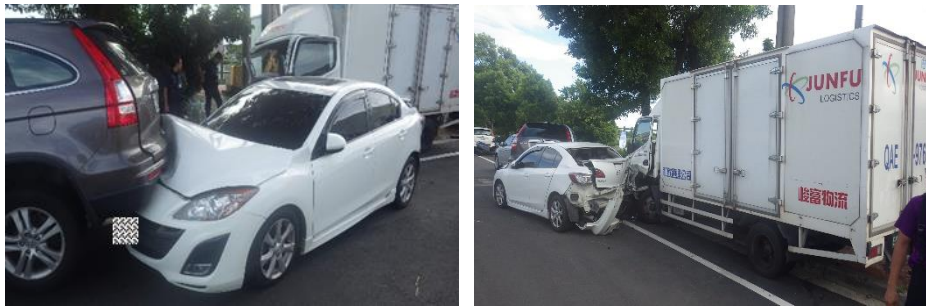
圖 1.3-5 C 車損壞情形

C 車前車頭擠壓變形，車後方保險桿損壞、行李廂門損壞，後車門損壞。

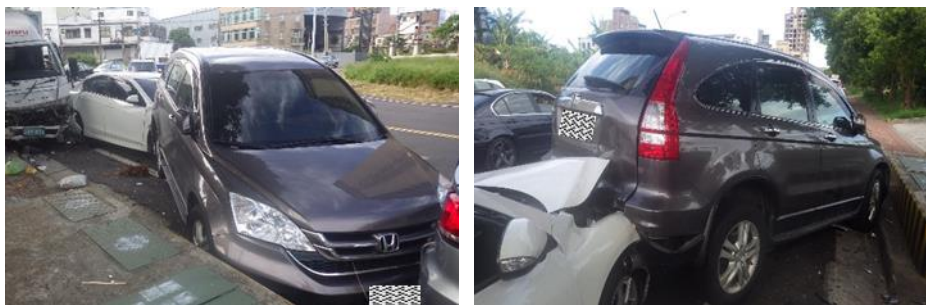
圖 1.3-6 D 車損壞情形

D 車前方保險桿、車頭損壞，後方保險桿、行李廂門損壞。

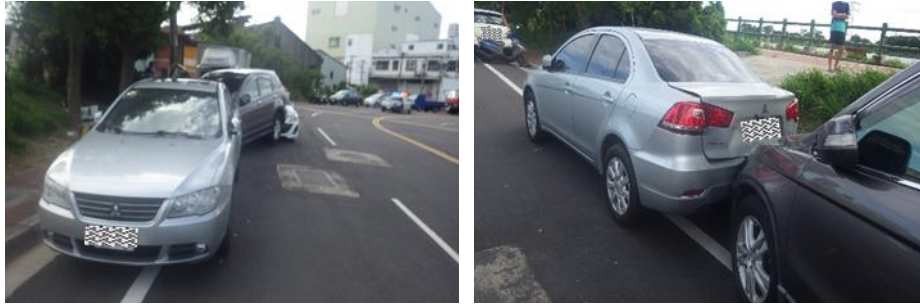
圖 1.3-7 E 車損壞情形

E 車後保險桿及後行李箱門損壞。

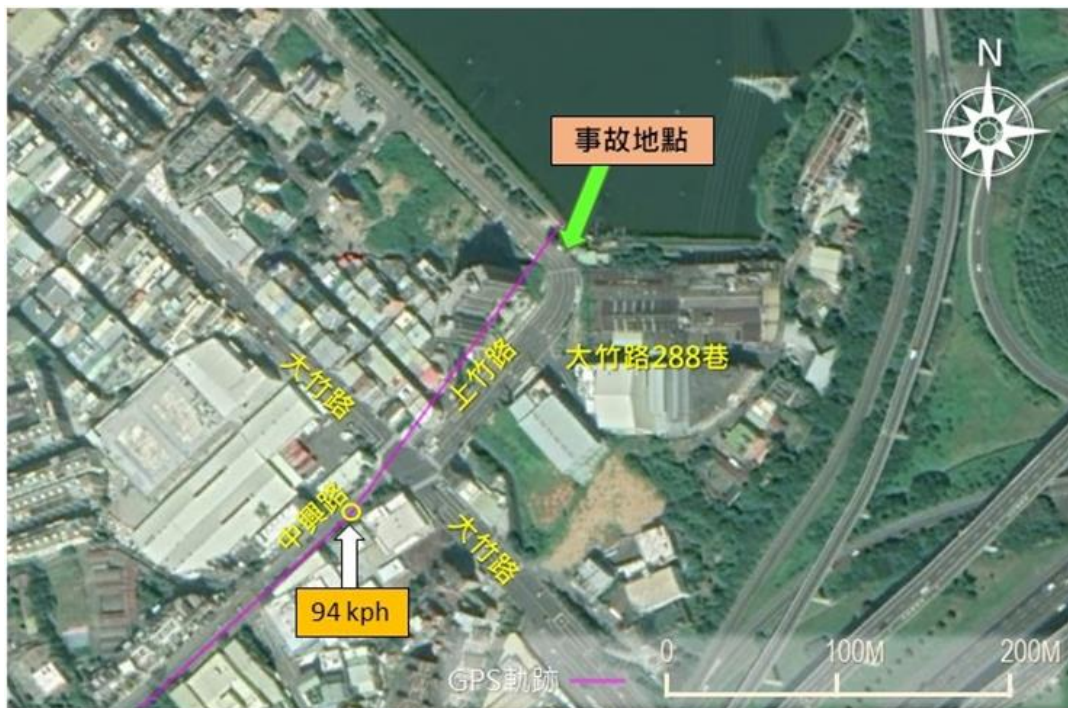
圖 2.2-1 車載 GPS 事故前最後一筆行車速度紀錄位置

事故車輛車載 GPS 於事故前最後一筆行車速度紀錄為車速 94 公里/小時，車輛位置位於中興路與大竹路口附近，距事故現場約 200 公尺（如圖 2.2-1）。本節依據路口監視器影像資訊，推算事故車輛進入事故彎道時之行車速度。

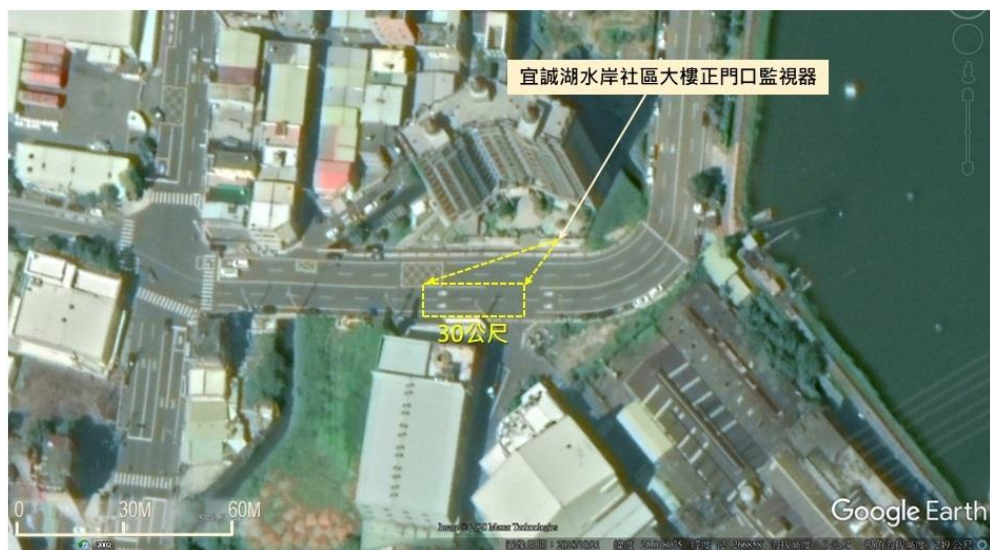
圖 2.2-2 監視器及車輛通過範圍位置圖

「宜誠湖水岸社區大樓正門口監視器」清楚地拍攝到事故發生前之車行過程，監視器及車輛通過範圍位置詳圖 2.2-2、圖 2.2-3。根據該監視器之錄影格式為每秒 30 畫格，可推估當時事故車輛行經錄影畫面區段之車速達 98 公里/小時，如

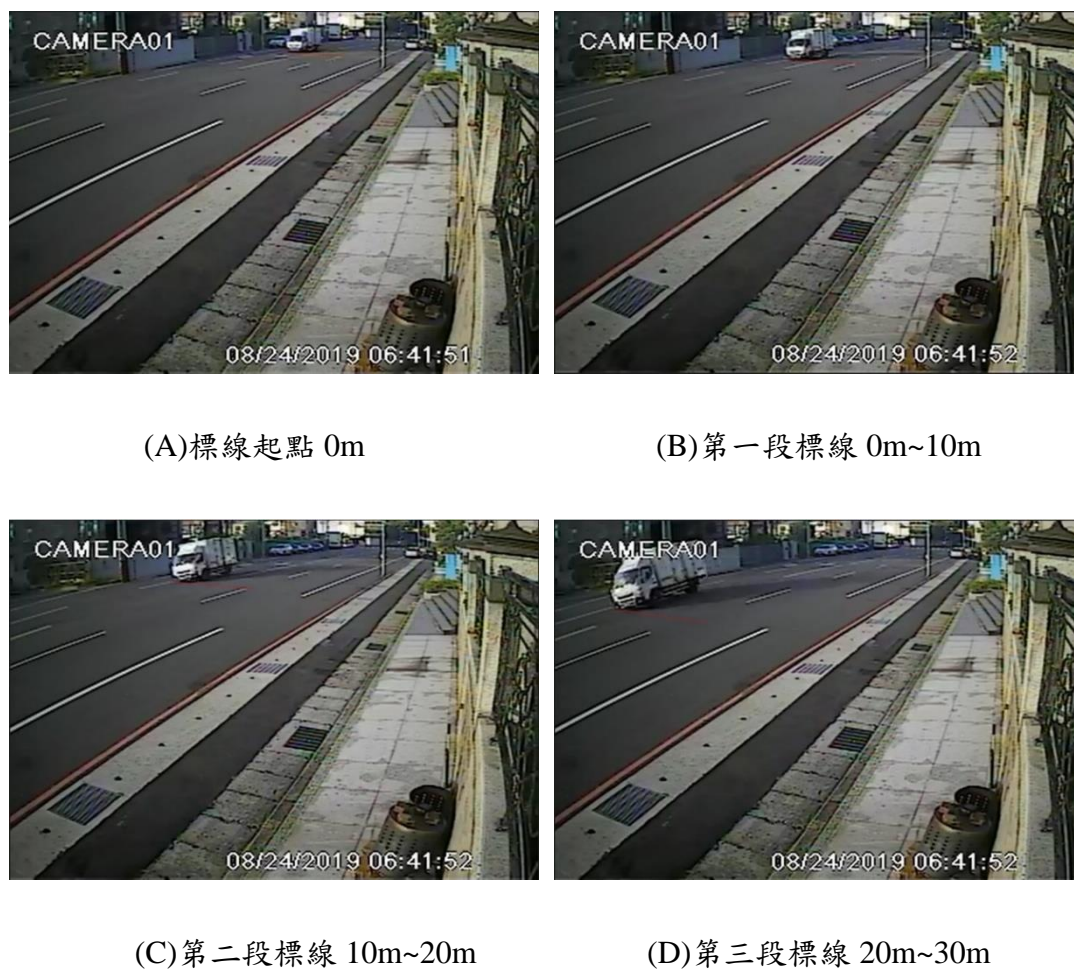
圖 2.2-3 車速推估參考位置

影像推估車速係利用事故現場附近之監視器，運用影像可動態記錄車輛空間位置的特性，以固定的標線號誌長度，計算車輛通過該範圍所需畫格數的時間，以推估事故車輛的運行車速。

第一至二段標線 (20 公尺)	第二至三段標線 (20 公尺)	第一至三段標線 (30 公尺)
移動時間 (秒)	22/30	22/30	22/30
推估車速 (公里/小時)	98	98	98
