國家運輸安全調查委員會

調查報告

空中巴士直昇機 AS-365 N2 型機

於高雄港外約 2.5 哩處執行吊掛任務時人員墜海

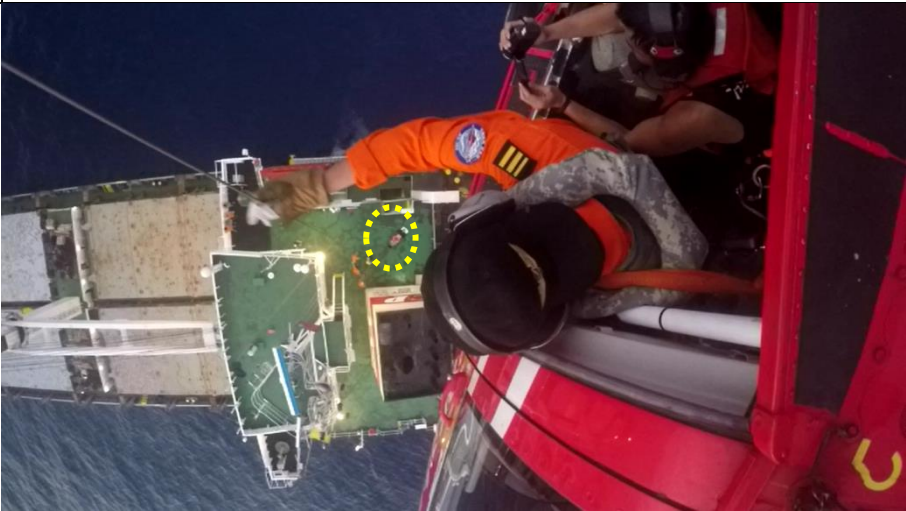
時間 ²	內容
00:00	影片開始，病患躺臥於船方提供之擔架上，頭部墊有一白色枕頭。

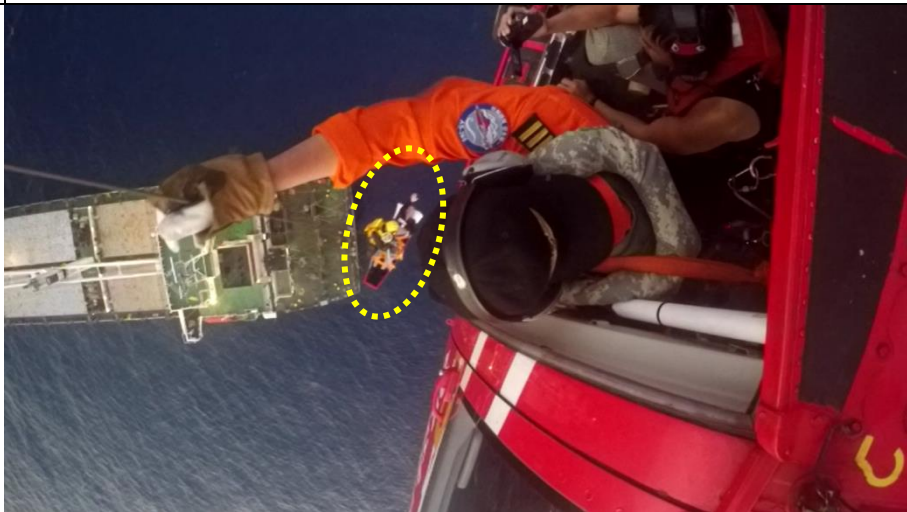
01:02-
01:32

鋼繩垂直緊繃、航空器向上、擔架離地、擔架向上回收。

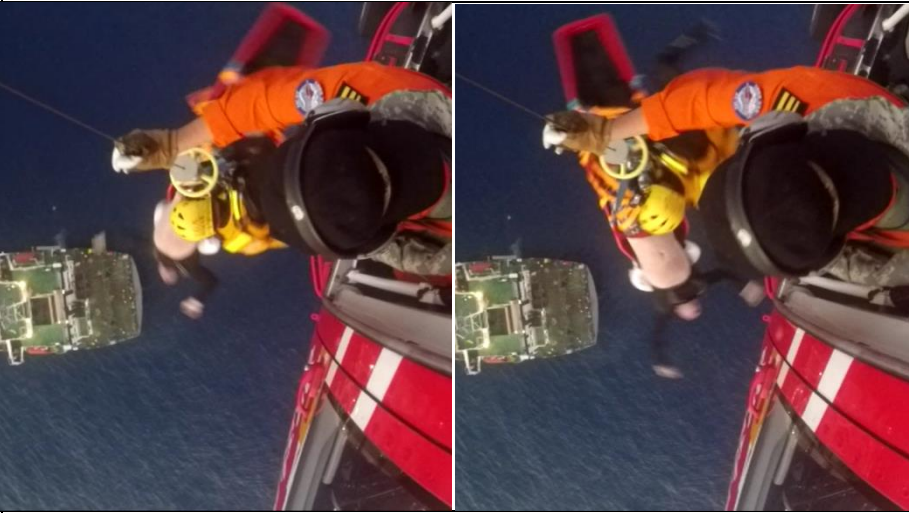
01:32- 01:59	擔架開始朝順時鐘方向旋轉，隨後旋轉速率加快，病患雙手持續揮舞擺動，擔架漸朝病患頭部方向傾斜，病患上半身逐漸脫離擔架。

此次病患吊掛救援任務，事故航機攜帶吊環及吊籃前往執勤。到達吊掛地點時，船上人員已將病患固定在擔架上，空勤人員甲經檢視病患腋下、腰部及腿部均有繩索固定，且固定人員之橘色扁帶，及吊掛頭使用之藍色扁帶繩結均已繫妥，經施力測試確認無鬆脫情形後，決定不改變被吊掛人員的固定方式來執行，以避免移動病患時可能造成二度傷害。當人員吊掛至接近機身時，擔架開始打轉，病患突然大幅擺動雙臂，逐漸自擔架固定繩索內脫出，重心偏移後擔架傾斜，病患自擔架固定繩索內脫出後墜海。

1. 事故航機於執行吊掛救援任務過程中，當吊掛回收到接近直昇機艙門時，擔架受風或旋翼下洗氣流影響而開始打轉，病患大幅擺動雙臂且經制止無效的狀況下，逐漸自擔架固定繩索內脫出，重心偏移後擔架傾斜，造成病患自擔架固定繩索內脫出墜海。(1.11, 1.18.1.3, 2.2)

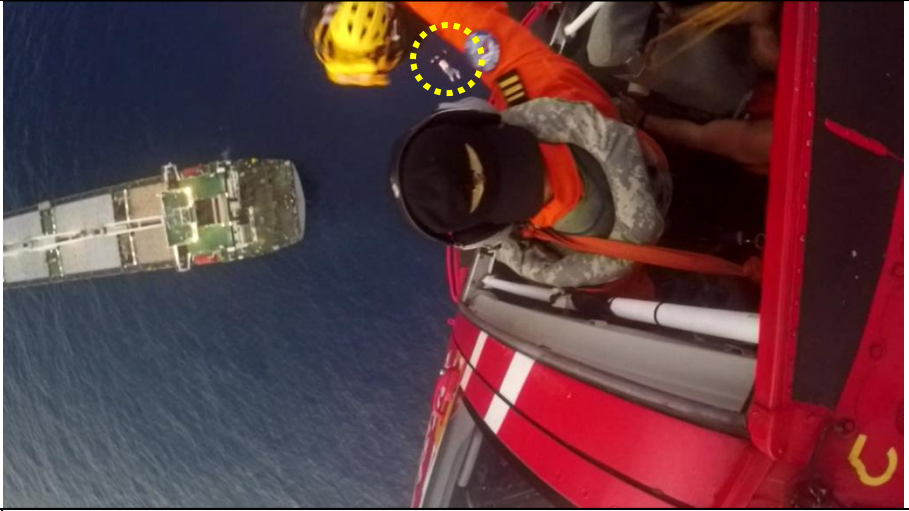
01:59	病患於擔架旋轉 11 圈後，脫離擔架墜落。

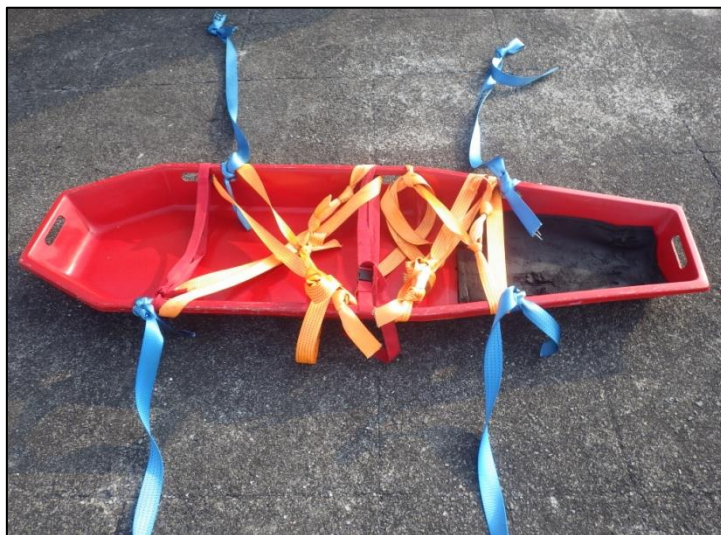
圖 1.15-1 事故任務使用由船方提供之擔架

本次事故任務使用之擔架由船方提供，主體為塑膠材質，腿部區域底層鋪有泡棉，附安全帶及扁帶，尺寸為：長 205 公分、寬 60 公分、高 16 公分，如圖 1.15-1 所示。

類繁多，海巡署難以逐一瞭解，也因此並未制定評估流程或判斷標準以供第一線人員依循，亦未明文禁止。受訪者表示，過去未見過事故當次任務由船方提供之擔架，認為其吊掛主繩由扁帶組成，強度應足夠；初步目視比較該擔架與空勤總隊制式擔架，兩者最大差異在於制式擔架共有 5 條扣帶可分別固定待救者腋下、手臂、手腕、腿部及腳踝，且因為設有平衡配重，故應較為穩定；船方提供之擔架因為過去未曾操作過，不定數相對較高。

救生吊掛裝備的設計及程序的規劃，應是基於病患在失去意識、行動不便或配合空勤人員指示之狀況下執行吊掛作業。檢視此次事故中使用之擔架及觀察影片中病患吊掛之情形，在病患靜止平躺狀態下，應能安全執行病患之吊掛任務。但吊掛過程中病患大幅擺動雙臂且經制止無效的狀況下，自固定之繩索中脫出墜海。本會無法評估，在病患未能靜止不動並配合吊掛作業之狀況下，以何種吊掛裝備及方式，可確保人員吊掛之安全。

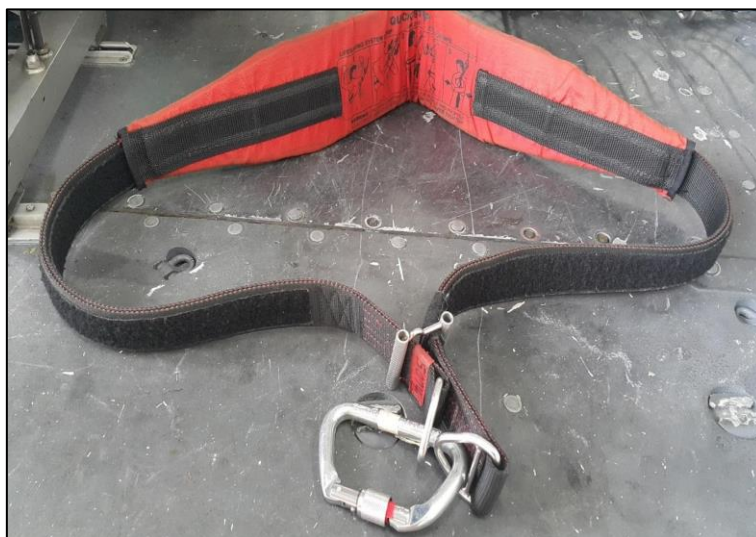
圖 1.15-2 單人吊環

1. 未受傷意識清醒有行動能力。
2. 只限於單人操作。
3. 適合水上及陸上之吊掛任務時使用。

1. 附可調整安全腿帶，防止人員於吊掛作業時滑落，安全腿帶可收藏於環帶之後袋內（拉鍊式）。
2. 環帶需可漂浮於水面，適合水上及陸上之吊掛任務使用。
3. 環帶纖維結構及不銹鋼扣環。

4. 型式為掛臂式。

1. 吊掛頭勾接吊環D環。

2. 主繩D環勾接吊環D環。

吊環—最快速、簡易之裝備，適合用於礁岩、懸崖等受地形限制之處；待救者須為清醒、活動自如、能配合指令。

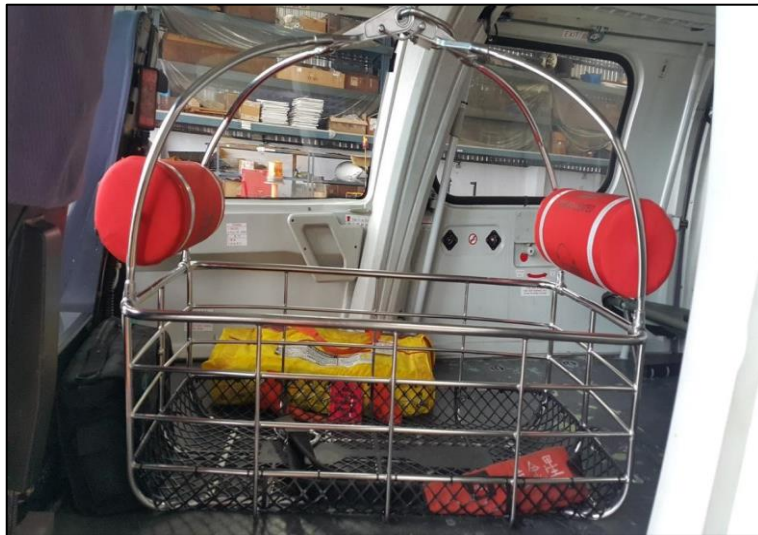
圖 1.15-3 單人吊籃

1. 受傷及未受傷者，昏迷與清醒者皆可使用。

1. 全焊不銹鋼構架。

2. 可折疊式提把，節省存放空間。
3. 籃底鋪墊防腐蝕平滑塑網面。
4. 附浮筒組，浮筒覆以高密度海事專用尼龍布，並有高感反光條。
5. 尺寸：長 44.5 英寸×寬 25 英寸×深 35 英寸。
6. 淨重：42 英磅。

1. 吊掛頭勾接吊環 D 環。
2. 主繩 D 環勾接吊環 D 環。
3. 依出、進艙程序操作（地面、空中實作訓練）。
4. 空籃下降：搜救員視現場情況選擇使用之。

吊籃—適用範圍較廣，海上、船上皆可使用，其外型讓待救者自然知道該如何配合；待救者無論清醒或昏迷皆適用，但因待救者須蜷縮於籃內，較不適合有骨折者。

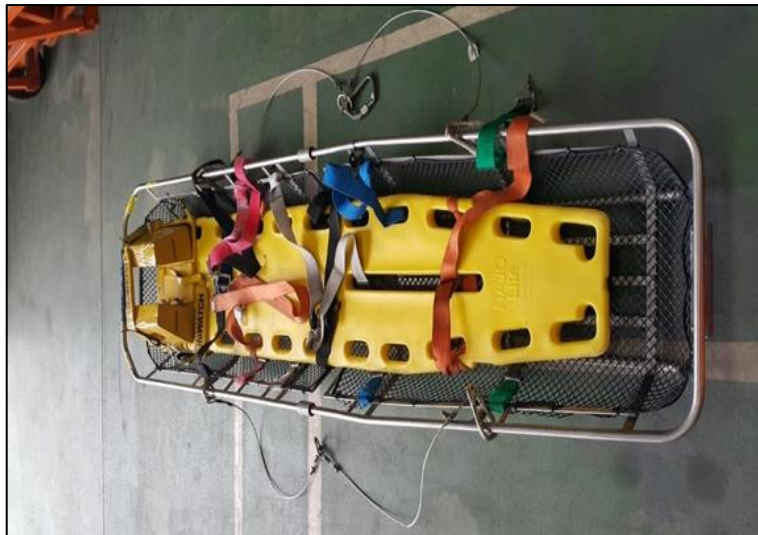
圖 1.15-4 單人擔架

1. 昏迷、無意識、骨折及受傷無行動能力之傷患。
2. 僅限單人操作。
3. 適合陸上（甲板）及水上（無使用經驗⁴）吊掛任務使用。

1. 主體為不銹鋼材質，可折疊式。
2. 架底鋪墊防腐蝕性塑膠平滑網面。
3. 配備浮筒組、吊索。
4. 五組快拆式傷患安全綁帶，需不同顏色。
5. 組裝後展開長84英寸×寬24英寸×高7英寸。
6. 空重：32英磅（含浮筒組、吊索）。

1. 吊掛頭勾接吊環D環。
2. 主繩D環勾接吊環D環。
3. 依出、進艙程序操作（地面、空中實作訓練）。

擔架—適合因高處墜落導致骨折、頸椎受傷或無法坐立必須躺臥之待救者。

使用擔架進行吊掛時，須注意扣帶是否依訓練時教授之方式扣妥，操作方式略為：舉起待救者雙手將第 1 條穿過腋下後扣住，雙手放下緊貼身體後以第 2 條扣住手臂及軀幹，第 3 條扣住手腕及軀幹，第 4、5 條分別扣住腿部與腳踝；吊掛上升過程中，空勤人員須安撫待救者情緒使其安心。另由於擔架容易受風或旋翼下洗氣流影響而打轉，故空勤人員應於擔架側邊上雙手可及之位置，以活結方式繫一長 25 或 30 公尺之牽引繩，由船上人員幫忙牽引以防止擔架打轉，吊掛上升至接近機身時，再予解開拋棄。現行教材或相關規範中並未將上述細節文字化，但於教學與實作中均以口頭提及，並列為考評項目之一。空勤人員完訓上線後，每月會與空勤總隊空勤組員搭配執行兩次組合訓練，複習相關科目、內容由各共勤組員自行安排。
