國家運輸安全調查委員會

重大運輸事故調查報告

安穩發漁船於日本釧路港東南方約 310 浬處印尼籍船員落海失蹤

TTSB-MOR-23-05-005

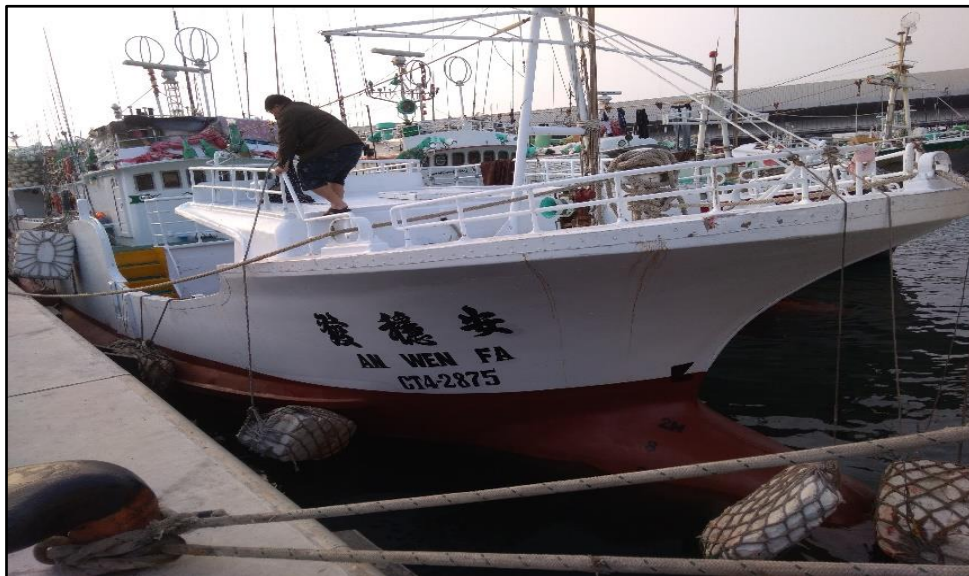
圖 1 安穩發漁船照片⁴
