國家運輸安全調查委員會

重大運輸事故 事實資料報告

豐樂公園站撞及異物事故

報告編號：TTSB-RFR-23-11-001

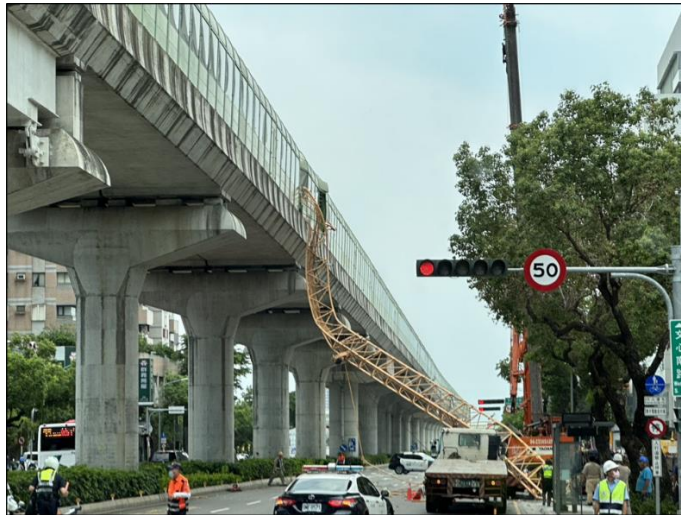
圖 1.1-1 斷裂墜落之桁架侵入捷運路線

民國 112 年 5 月 10 日，臺中捷運股份有限公司（以下稱臺中捷運）一列由北屯總站往南開往高鐵臺中站之列車（以下稱事故列車），由編號 03 及 04 兩節車廂組成，約 1227 時在豐樂公園站與大慶站間下行軌，撞及侵入軌道之塔式起重機桁架，如圖 1.1-1，造成列車車頭毀損及運行方向右側車門脫落，如圖 1.1-2 及圖 1.1-3。本次事故造成 1 名乘客死亡，15 名人員受傷（1 名隨車站務員及 14 名乘客）。

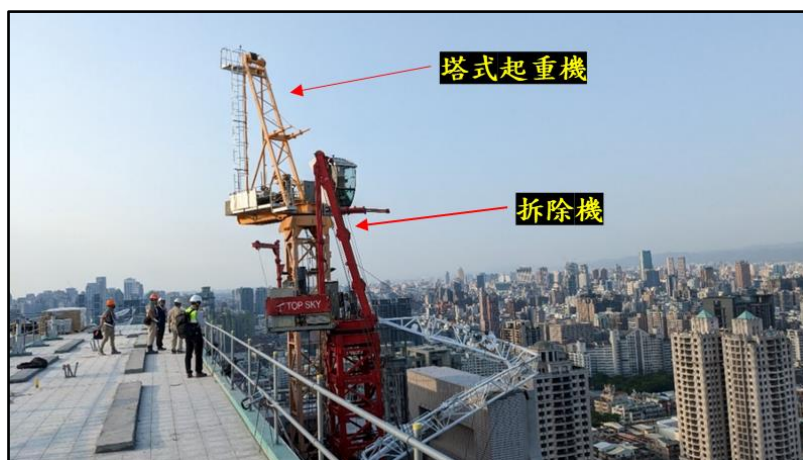
圖 1.1-4 拆除機、塔式起重機與建築物相對位置

臺中捷運烏日文心北屯線路線全長 16.71 公里，其中高架段約 15.94 公里，地面段約 0.77 公里，路線起自北屯總站，終點止於高鐵臺中站，共計 18 座車站，全線屬於專用路權。事故地點位於南屯區文心南路靠近豐樂公園站附近。事故當時，於該捷運路線旁由興富發建設公司（以下稱興富發建設）所興建之建築物樓頂，正由宇球國際興業有限公司（以下稱宇球公司）及嘉源工程行（以下稱嘉源工程）人員於現場以拆除用塔式起重機（以下稱拆除機）進行建築用塔式起重機（以下稱塔式起重機）之拆除作業。拆除機、塔式起重機與建築物相對位置如圖 1.1-4，塔式起重機重要組件如圖 1.1-5。

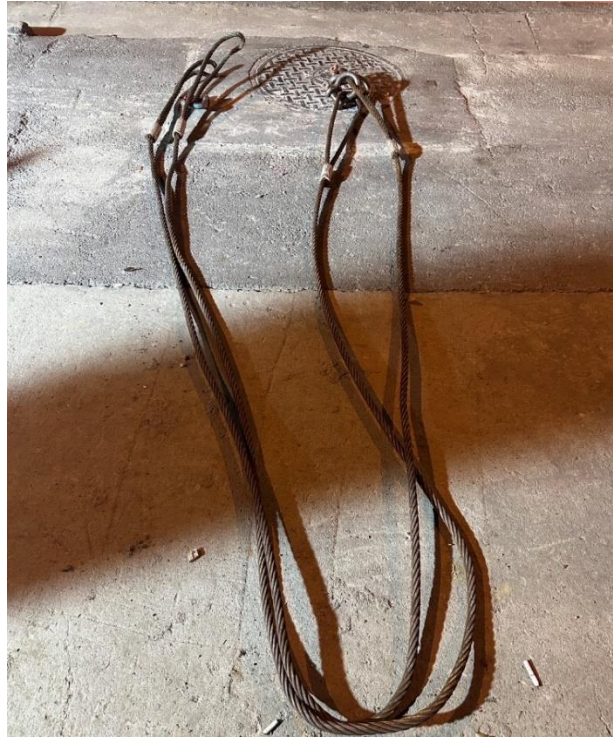
圖 1.1-6 吊掛用鋼索

依本會訪談紀錄，事故當天，嘉源工程人員先拆除塔式起重機吊鉤組、捲揚鋼索及起伏鋼索，宇球公司拆除機操作人員於 32 樓樓頂處，以遙控方式操作拆除機，將吊鉤移動至塔式起重機桁架預先以噴漆為記號之吊點上方，嘉源工程人員利用 2 條直徑 22 公厘 6 公尺長之吊掛用鋼索，如圖 1.1-6，以對折之方式分別穿過塔式起重機桁架之吊點左右兩側 330 公分及 297 公分處¹，如圖 1.1-7 所示，再將吊掛用鋼索兩端環首勾掛於拆除機吊鉤上，並以馬鞍環固定。宇球公司人員操作拆除機向上拉起起重機桁架後，嘉源工程人員再拆除塔式起重機臨時固定桁架用之假固定鋼索，並將塔式起重機旋轉盤煞車解除，保持旋轉盤可為旋轉狀態。

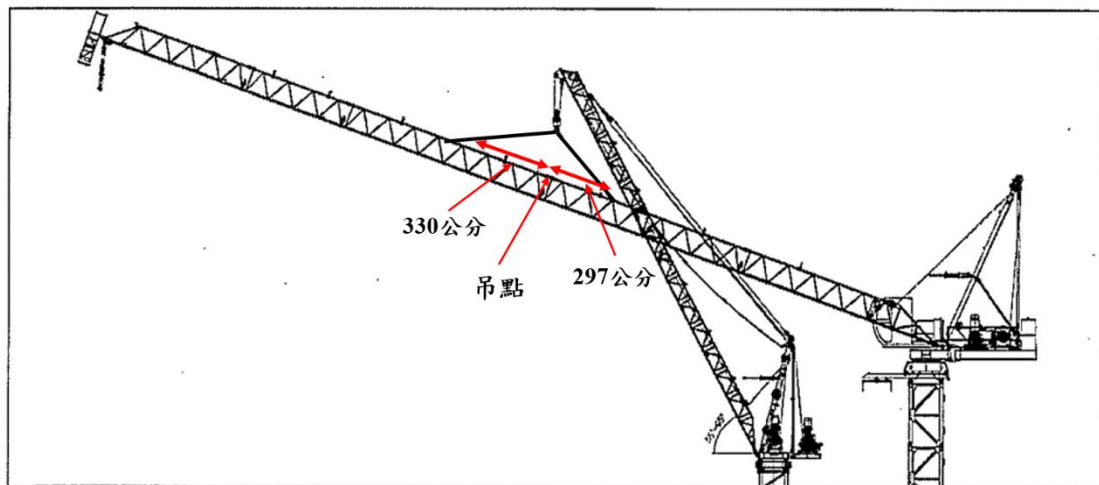
圖 1.1-7 吊掛用鋼索穿過桁架距吊點位置 (示意圖)

¹ 本會於民國 112 年 5 月 12 日召開專案調查小組組織分工會議，邀請勞動部職業安全衛生署（以下稱職安署）加入專案調查小組，進行本案塔式起重機桁架斷裂墜落過程及原因之調查，有關吊掛用鋼索穿過塔式起重機桁架，距離吊點之位置量測係引用職安署於本案之檢查報告書。

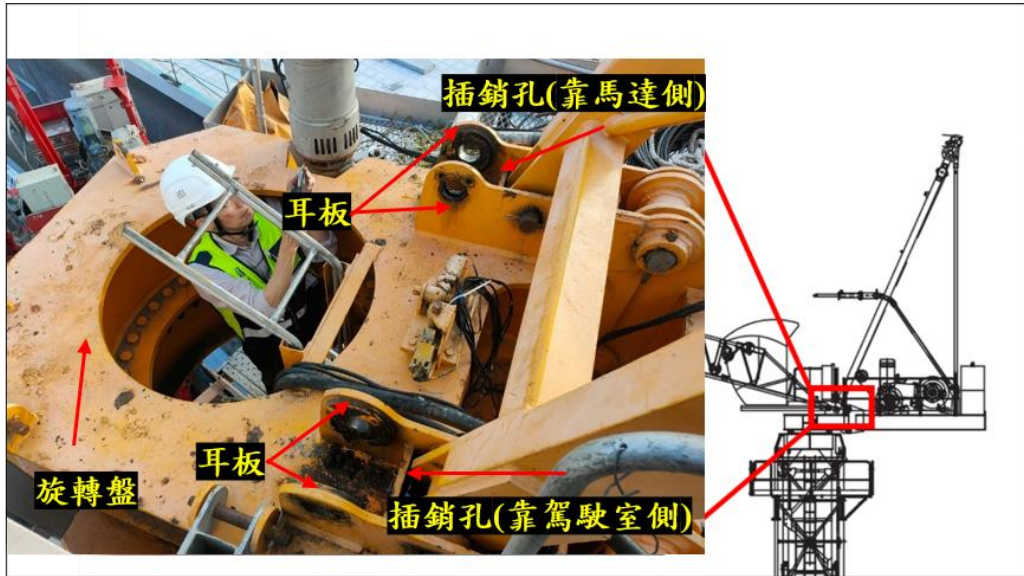
圖 1.1-8 塔式起重機桁架根部與旋轉盤接合處之插銷孔

人員隨後進行塔式起重機桁架根部與旋轉盤間之固定插銷移除作業，嘉源工程人員先將靠近駕駛室側之固定插銷退出插銷孔，如圖 1.1-8，再以棘輪扳手置於根部插銷孔暫時固定，以防止桁架瞬間脫離塔式起重機根部插銷孔而上下搖晃，如圖 1.1-9，後續再將靠近馬達側之固定插銷退出插銷孔，此時桁架根部略為上浮。

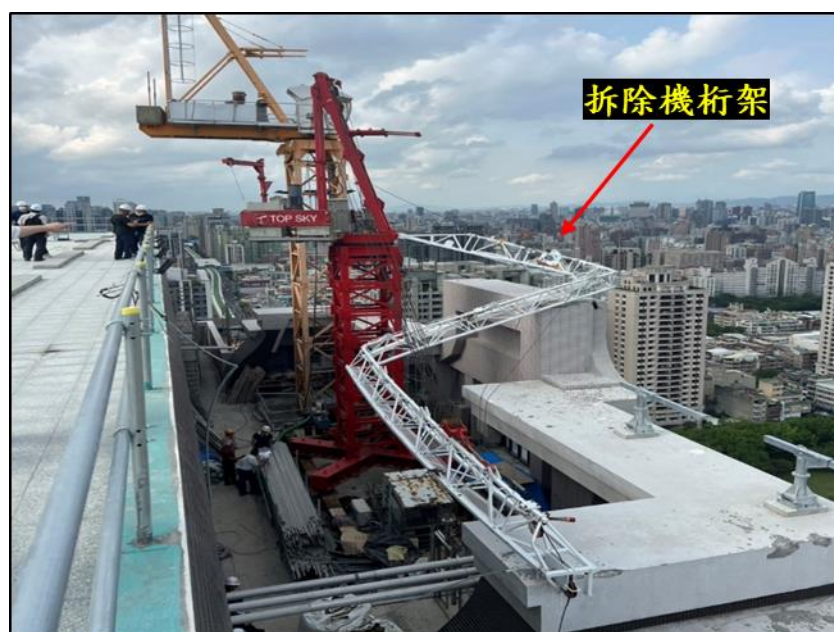
圖 1.1-10 拆除機桁架挫曲斷裂掉落於建築物頂樓

依影像資料，1226:53 時，拆除機桁架開始發生挫曲，1226:54 時，塔式起重機桁架前部開始下墜，1226:55 時，拆除機桁架持續挫曲並向拆除機方向傾倒，塔式起重機桁架前部持續下墜，1226:56 時塔式起重機桁架根部上浮與旋轉盤脫離並持續下墜，1226:57 時，拆除機桁架前部撞及建築物外牆，且遭塔式起重機桁架根部撞及後掉落於建築物頂樓如圖 1.1-10，塔式起重機桁架前部撞及建築物外牆持續下墜，相關時序如圖 1.1-11。依現場建築物於低層樓之造型外牆受損情形，如圖 1.1-12，顯示塔式起重機桁架墜落至低層樓時曾撞及建築物造型外牆，最後掉落並橫跨於文心南路上。依豐樂公園站月台影像紀錄顯示，約 1227:03 時塔式起重機部份桁架侵入臺中捷運並橫跨於正線上。

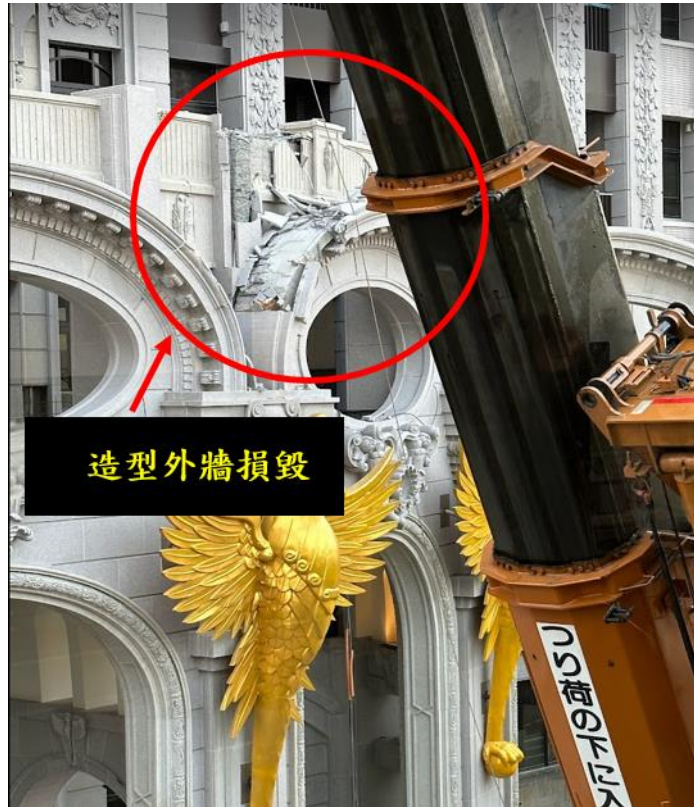
圖 1.1-12 位於低層樓之造型外牆受損

塔式起重機桁架墜落至低層樓時曾撞及建築物造型外牆，最後掉落並橫跨於文心南路上。依豐樂公園站月台影像紀錄顯示，約 1227:03 時塔式起重機部份桁架侵入臺中捷運並橫跨於正線上。

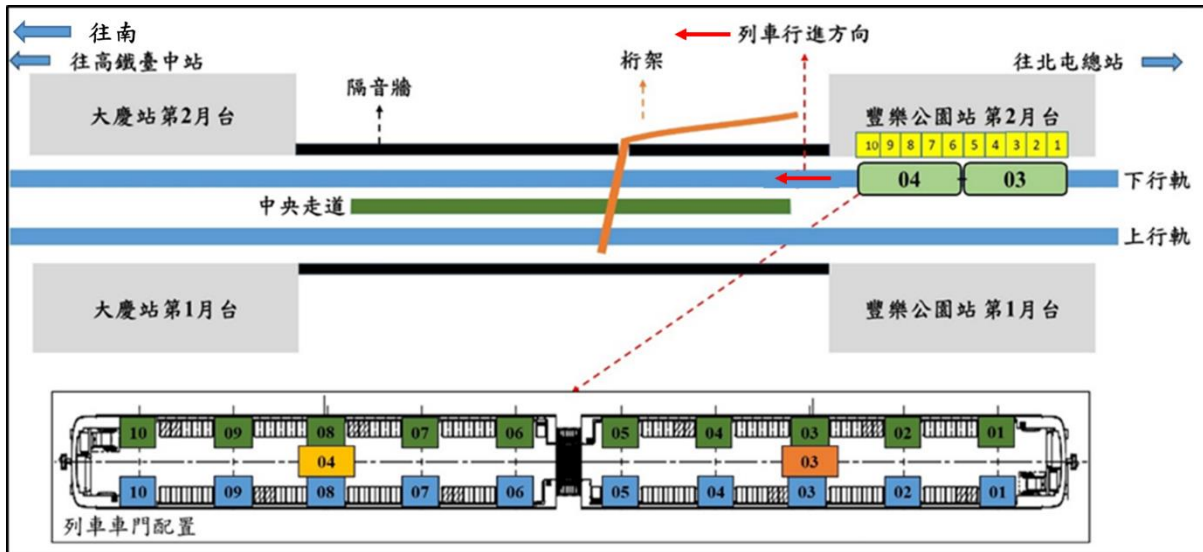
圖 1.1-13 列車車門、車站月台、軌道配置及桁架掉落位置（示意圖）

塔式起重機桁架侵入臺中捷運軌道前，1226:50 時事故列車進入豐樂公園站第 2 月台（下行軌），如圖 1.1-13，1227:03 時，事故列車停靠月台，塔式起重機桁架侵入軌道，1227:10 時全車車門開啟，隨車站務員由 04 車廂 10 號車門處走出至月台，面向北端（列車後部）確認旅客上、下車情形，車站保全人員站立於第 2 月台第 6 及 7 號月台門附近面向月台北端。車站保全人員聽到撞擊聲響後於 1227:13 時轉身察看。依訪談紀錄，車站保全人員表示一開始看到煙霧灰塵，後發現桁架橫跨在軌道區，便以對講機向值班站長通報並向月台南端移動。值班站長聽到桁架撞擊聲音時，亦聽到車站保全人員以對講機呼叫，於是移動至 1 月台瞭解情況。

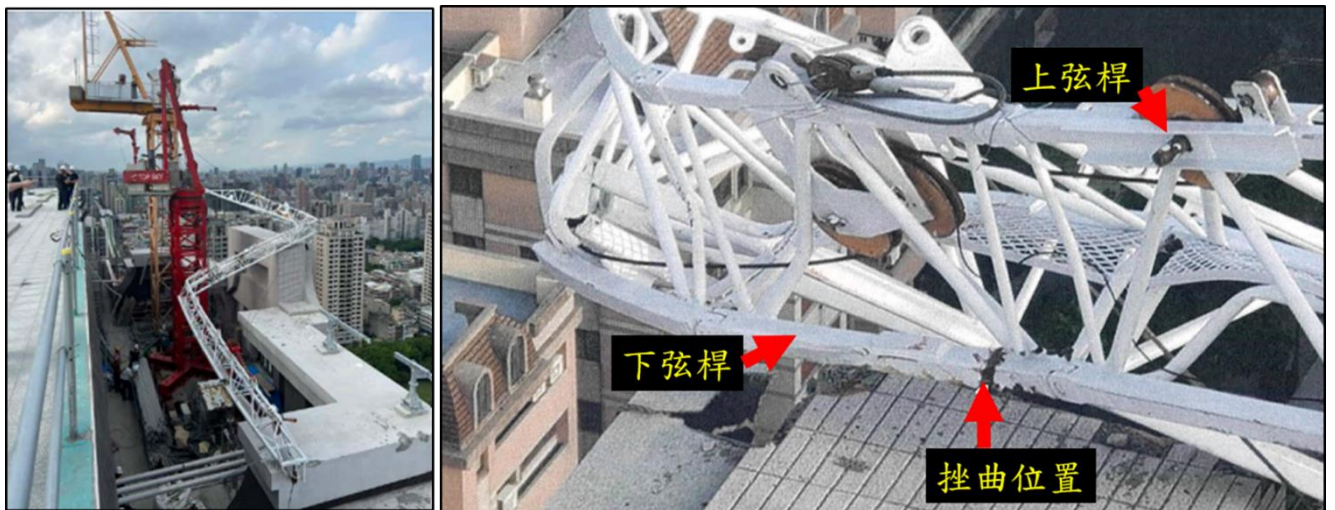
圖 1.3-1 拆除機桁架挫曲情形⁵

拆除機桁架挫曲後撞及建築物之外牆而折斷，在遭塔式起重機桁架根部撞及後掉落在建築物之屋頂上。拆除機桁架挫曲及斷裂情形如圖 1.3-1 及 1.3-2。塔式起重機桁架落下時撞及建築物之造型外牆往下墜落至文心南路上，部份桁架侵入捷運之軌道區並遭列車撞擊，如圖 1.3-3。塔式起重機桁架根部損害情形如圖 1.3-4。原置放於塔式起重機桁架根部及旋轉盤插銷孔間，用以暫時固定之棘輪扳手斷裂，如圖 1.3-5。

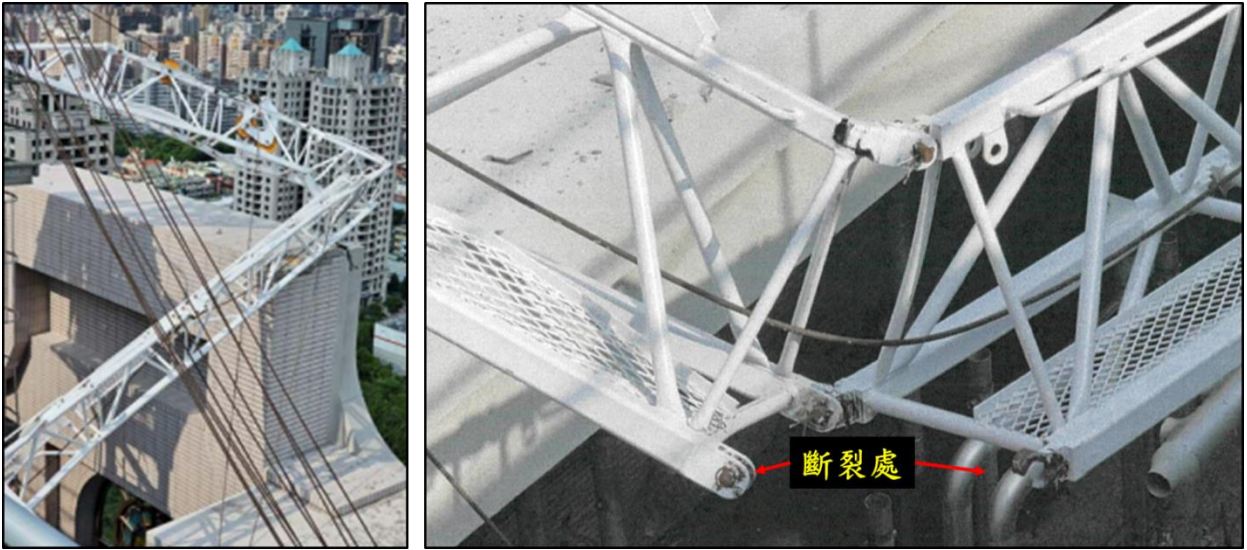
圖 1.3-2 拆除機桁架斷裂情形⁶

步驟時，拆除機之桁架便凹折下去，假固定用的扳手因此而斷裂。拆除機之最大荷重為 6.137 噸，欲拆除之前桁架重量為 3 噸多，事後檢視當天使用的吊掛用鋼索及馬鞍環皆無異狀。

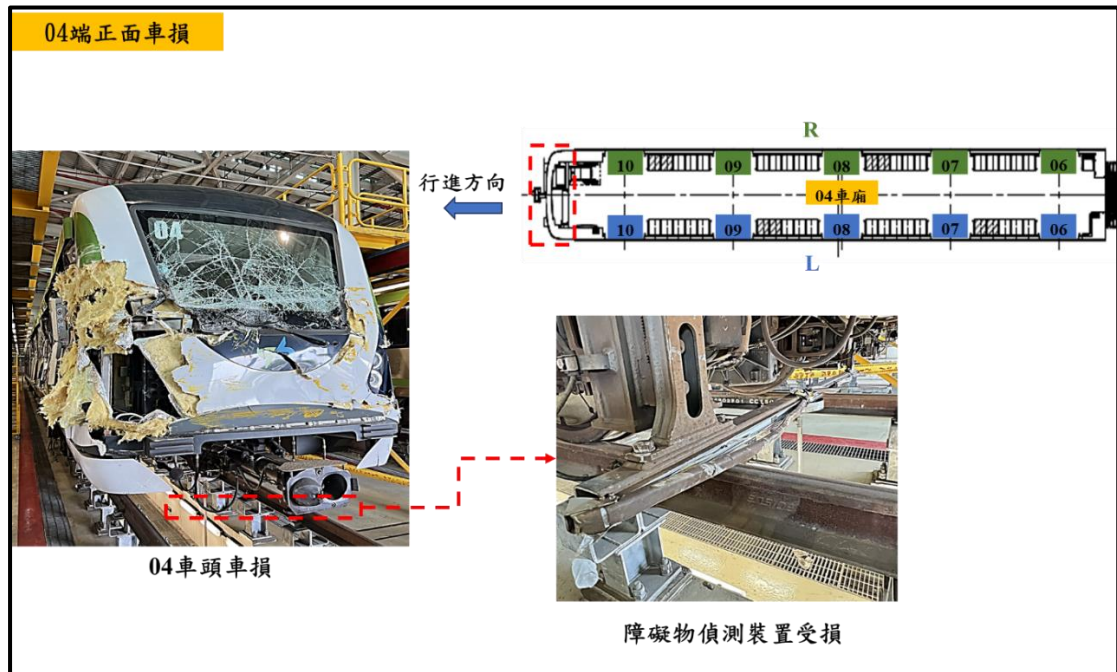
圖 1.3-6 04 端正面車損

事故列車 03/04 車組為兩動力車廂所組成，04 車廂端為下行往高鐵臺中站方向。經檢視事故列車⁷發現 04 車廂列車障礙物偵測裝置受損、第 1 轉向架左右側集電靴受損斷裂、右側車頭與車側大面積變形及左側 09 及 08 號車門間窗戶遭桁架組件貫穿等，如圖 1.3-6 至 1.3-

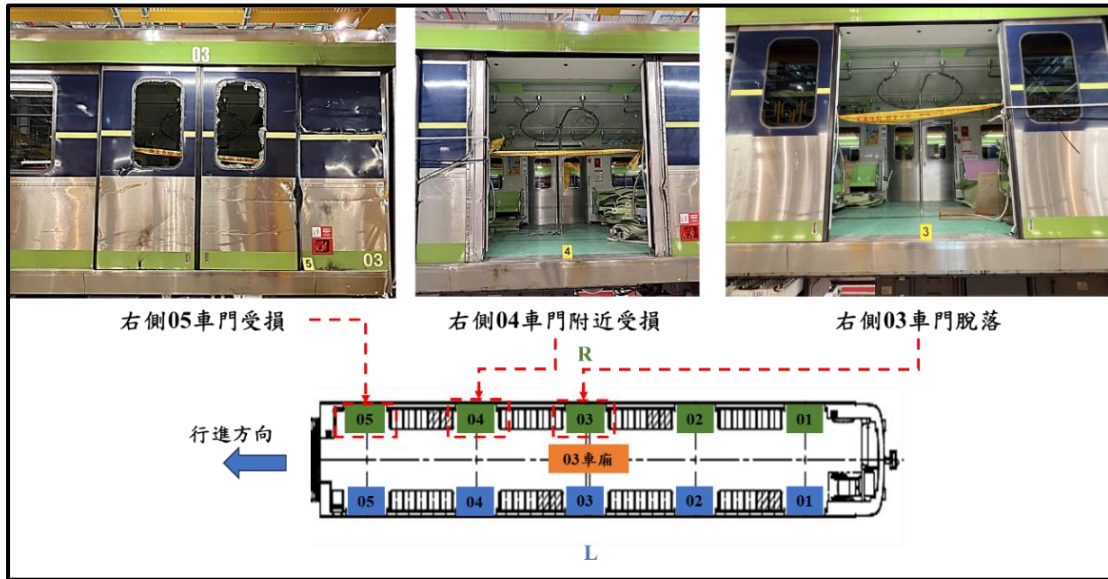
圖 1.3-10 03 車廂車損狀況

9；03 車廂右側 03 至 05 號車門與桁架組件碰撞受損，如圖 1.3-10。

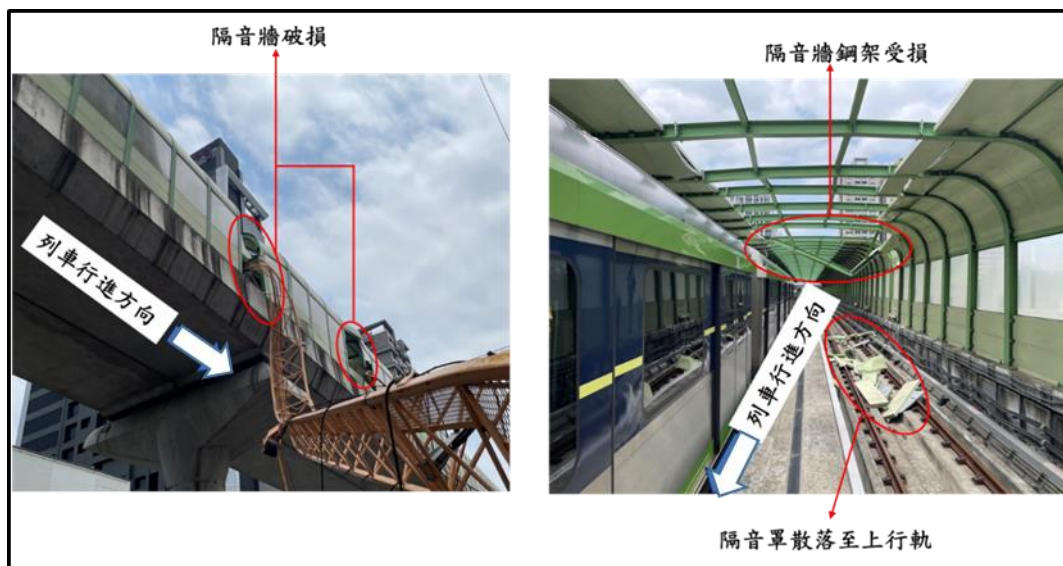
圖 1.3-11 隔音牆損害情形

隔音牆因遭桁架撞及致鋼架變形、牆側破損及隔音罩散落至軌區，如圖 1.3-11⁸。

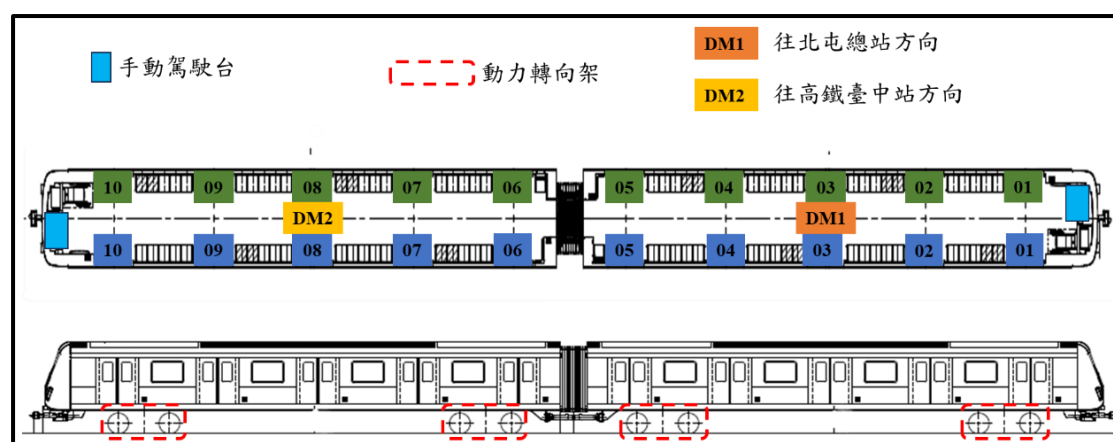
圖 1.5-1 列車編組示意圖

臺中捷運營運列車為川崎重工(Kawasaki Heavy Industries, KHI)生產之動力分散式電聯車，兩輛動力車(DM1/DM2)以半永久連結器相互連結組成列車編組。每列車組有 4 個動力轉向架，車側左右各 10 扇車門，且每輛動力車端設有手動駕駛台，由第三軌供應之 750V 直流電(Direct Current, DC)電力運行，列車編組如圖 1.5-1。

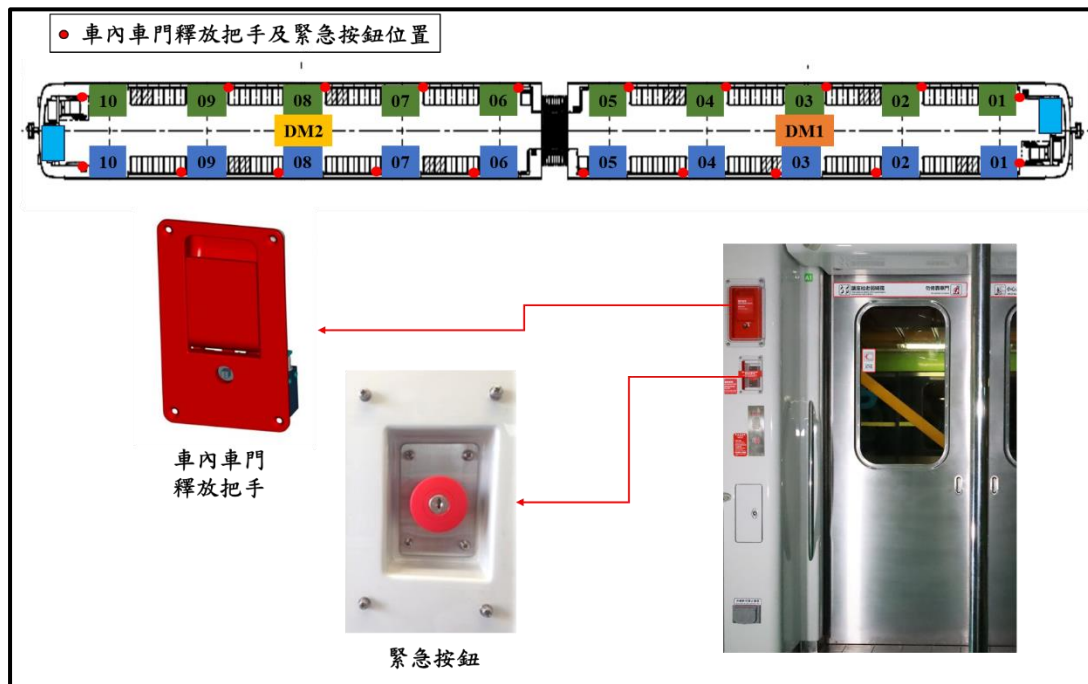
圖 1.5-3 車內車門釋放把手及緊急按鈕位置圖

車內車門釋放把手（Interior Door Release Handle, IDRH）設置於車廂內每一車門旁，供人員於緊急疏散時開啟列車車門，如圖 1.5-3。

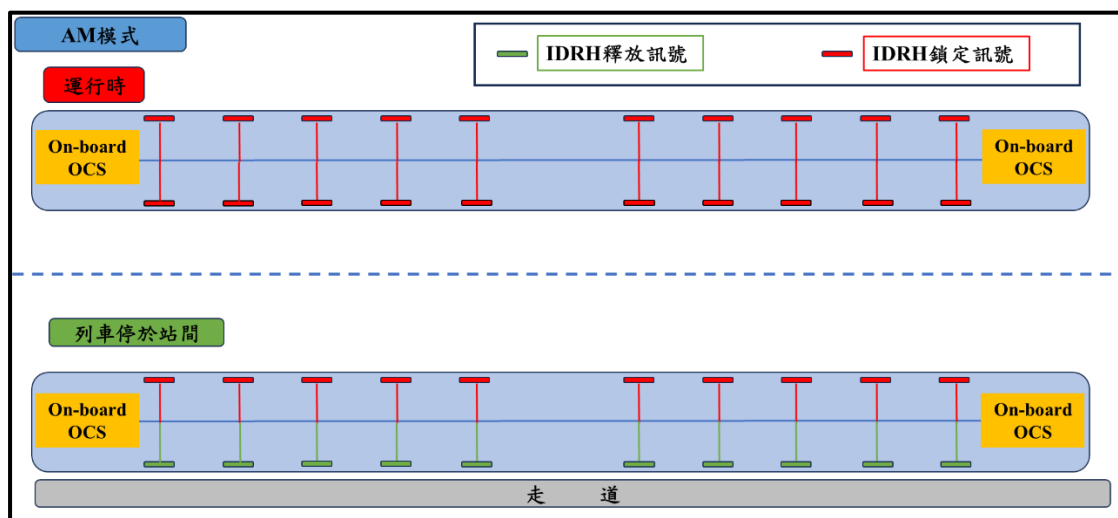
圖 1.5-4 AM 模式下 IDRH 連鎖示意圖

IDRH 裝置由車門釋放把手及鎖定裝置組成，其鎖定及釋放訊號由 OCS 控制。列車以 AM 模式運轉時，OCS 會將左右兩側 IDRH 鎖定，人員無法操作 IDRH。當列車停止於站間，OCS 會自動判別列車所在位置之走道側，並解鎖該側 IDRH。如需於兩站之間進行緊急疏散時，人員可操作靠中央走道側之 IDRH 以開啟車門，非走道側之 IDRH 則會維持鎖定狀態，如圖 1.5-4。

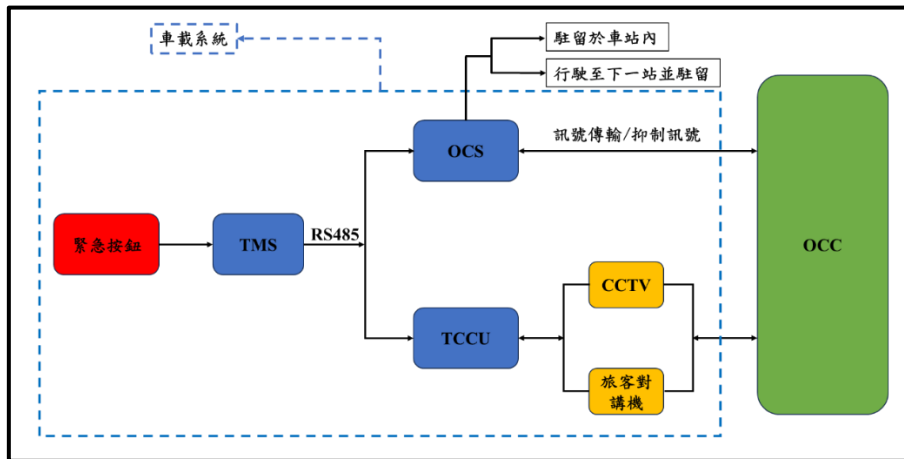
圖 1.5-5 緊急按鈕訊號傳輸

訊系統 (Train Communication Control Unit, TCCU)，再傳送至行控中心，行控中心人員可由車上閉路電視系統 (Closed-Circuit Television, CCTV) 影像查看車廂內狀況及利用旅客對講機 (Passenger Intercom Unit, PICU) 與旅客通訊，掌握車內狀況，訊號傳輸如圖 1.5-5。

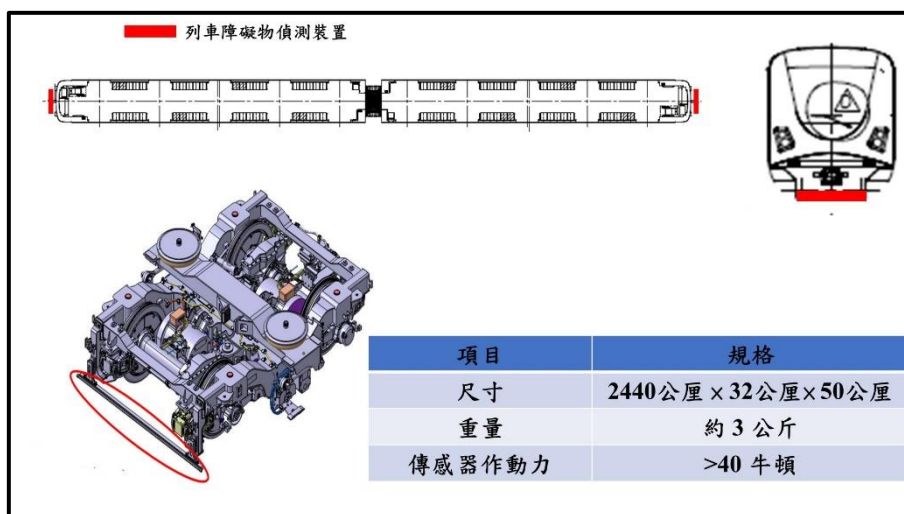
圖 1.5-6 列車障礙物偵測裝置設置位置及規格

每組列車第一轉向架均安裝有列車障礙物偵測裝置，距軌道面約 11.5 公分，當列車障礙物偵測裝置撞及異物時會觸發緊急煞車使列車停車，以降低乘客受傷及列車損害之風險。列車障礙物偵測裝置設置位置及規格如圖 1.5-6。

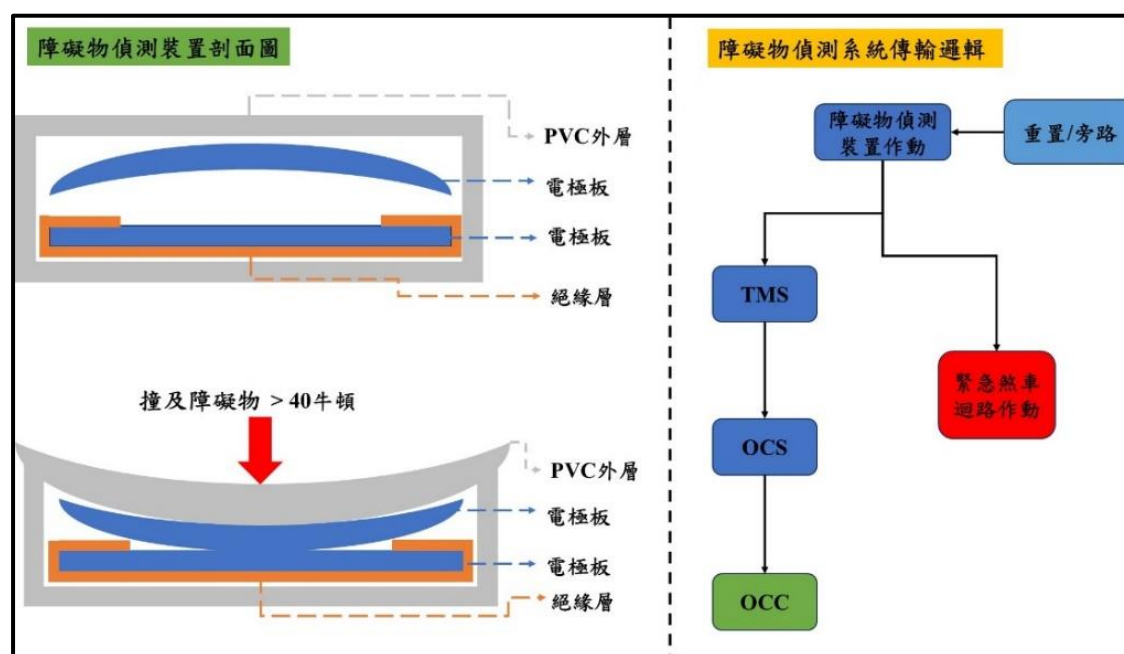
圖 1.5-7 障礙物偵測裝置構造及傳輸邏輯

列車障礙物偵測裝置由兩片電極板組成並以絕緣層分隔，形成帶狀開關，外層以聚氯乙稀樹脂（Polvinyl Chloride, PVC）封裝。當列車障礙物偵測裝置撞及障礙物並產生大於 40 牛頓之衝擊力時，傳感器內兩電極板因撞擊擠壓而接觸，隨即導通緊急煞車迴路，使列車緊急煞車，同時障礙物偵測裝置作動訊號會傳送至行控中心。一旦列車障礙物偵測裝置作動，列車將維持緊急煞車狀態，必須經重置或旁通障礙物偵測作動訊號後，才可解除煞車，其傳感器構造及傳輸邏輯，如圖 1.5-7。

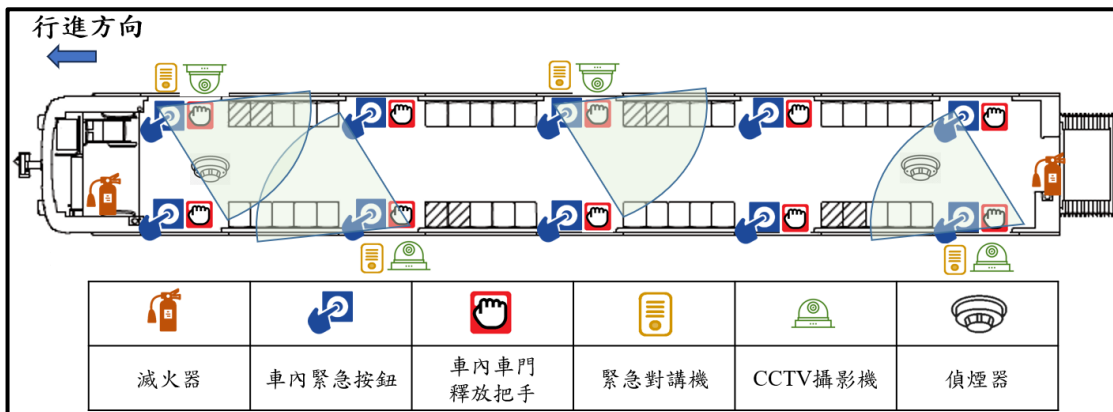
圖 1.5-9 列車安全設備配置示意圖

事故列車車廂內部設有安全設備，包括滅火器、車內緊急按鈕、車內車門釋放把手、緊急對講機¹²、CCTV 攝影機、偵煙器等，供乘員於緊急通報聯繫與應變時使用，安全設備配置示意圖如圖 1.5-9。

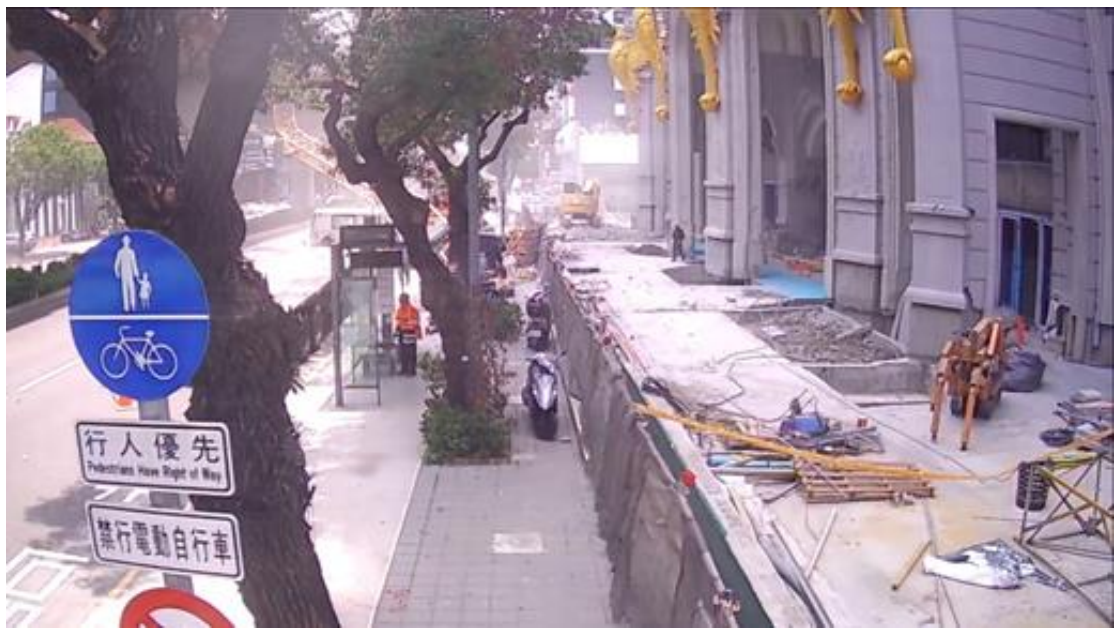
圖 1.6-8 桁架墜落並入侵捷運路線

- (1) 0835 時，塔式起重機拆除前，完成地面輪式吊車及三角錐之設置。
- (2) 0847 時，塔吊拆除機吊鉤至地面。
- (3) 1002 時，塔式起重機之吊鉤拆除至地面。
- (4) 1033 時，塔式起重機之配重塊拆除至地面。
- (5) 1214 時，運載塔式起重機構件之拖板車定位。
- (6) 1225 時，桁架準備吊至地面。
- (7) 1227 時，桁架墜落並入侵捷運路線。

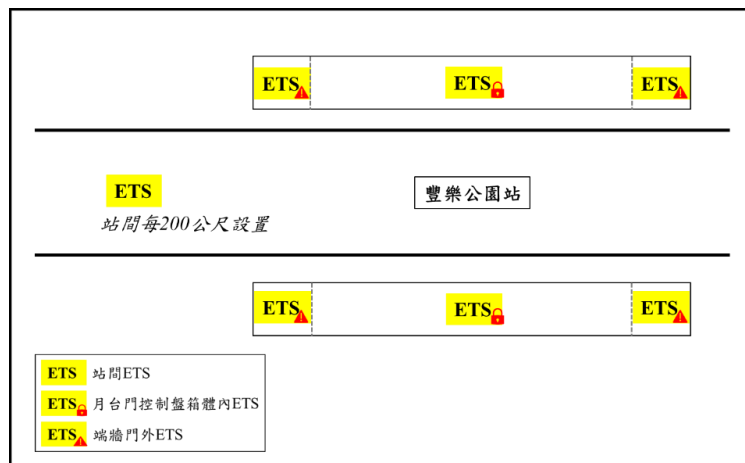
圖 1.9-2 ETS 位置圖

臺中捷運全線車站每 1 月台皆設置 3 組 ETS，1 組位於月台中央之月台門就地控制盤箱內，該控制盤箱平常為上鎖狀態，另外 2 組 ETS 則未上鎖並分別位於月台兩端牆門外之管制區內。另於正線軌道區中央走道、上行軌、下行軌每 200 公尺設置一個 ETS。如圖 1.9-2。

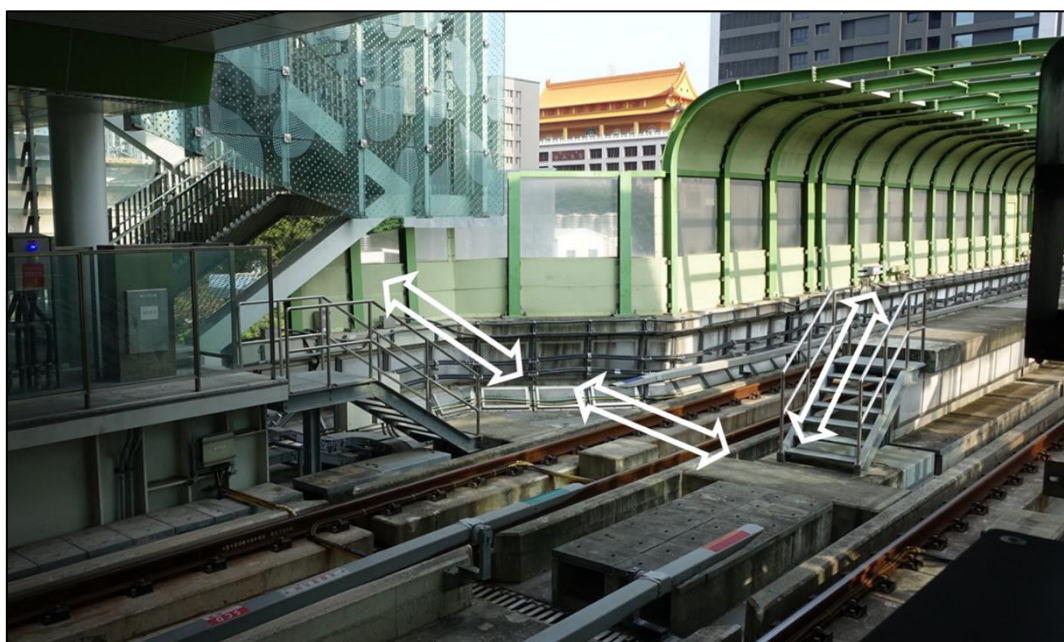
圖 1.9-3 豐樂公園站月台至中央走道之動線

臺中捷運為旅客疏散需求，於站間設有中央走道，如圖 1.9-3，該中央走道高度與列車地板同高，以利旅客於疏散時直接由車廂內走至中央走道回到月台。

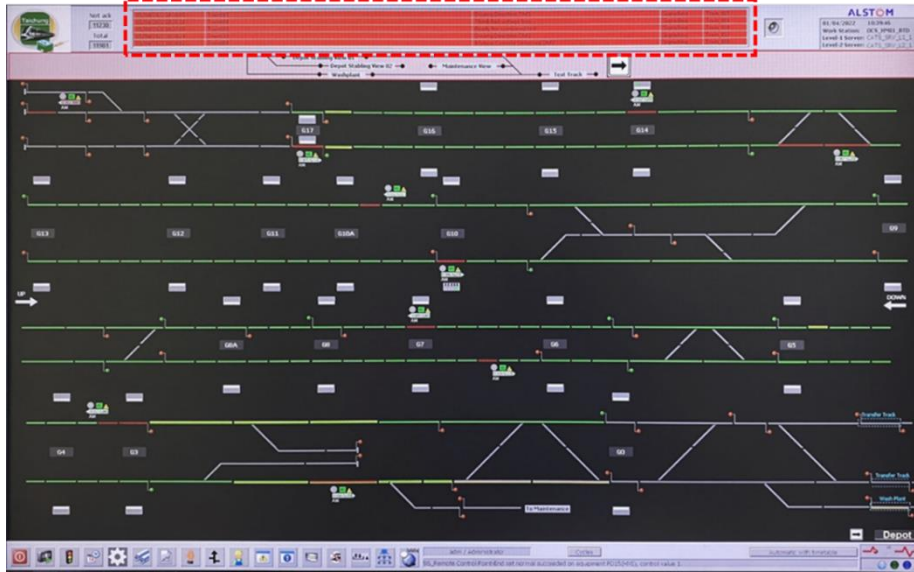
圖 1.10-5 ATIS SCADA 頂部橫幅告警顯示

最新 5 則告警顯示於監控畫面頂部橫幅之告警框架中，如圖 1.10-5 紅色虛線框處。於此處無法確認 (Acknowledge, ACK) 告警，告警確認及相關操作須於告警檢視畫面執行，如圖 1.10-6。

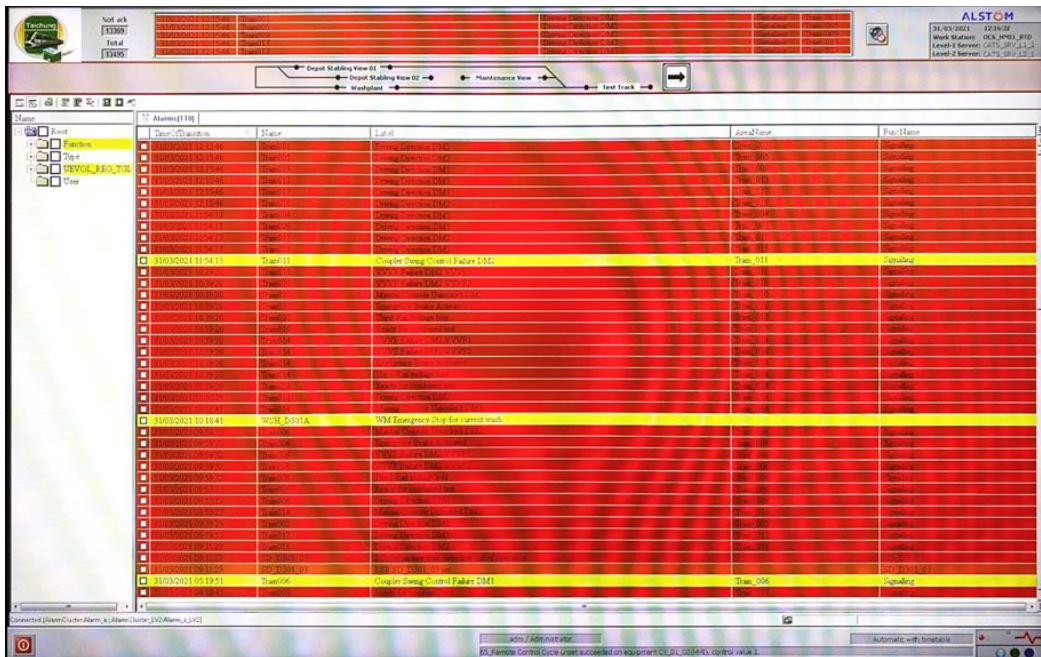
圖 1.10-6 ATIS SCADA 告警檢視畫面

- 告警檢視畫面以 12 號字體呈現下列資訊：
 - (1) 告警發生日期與時間
 - (2) 告警名稱：用以識別告警來源（相關的裝置、動作…等）
 - (3) 告警標籤（內容）
 - (4) 告警所屬的區域群組
 - (5) 告警所屬的功能群組

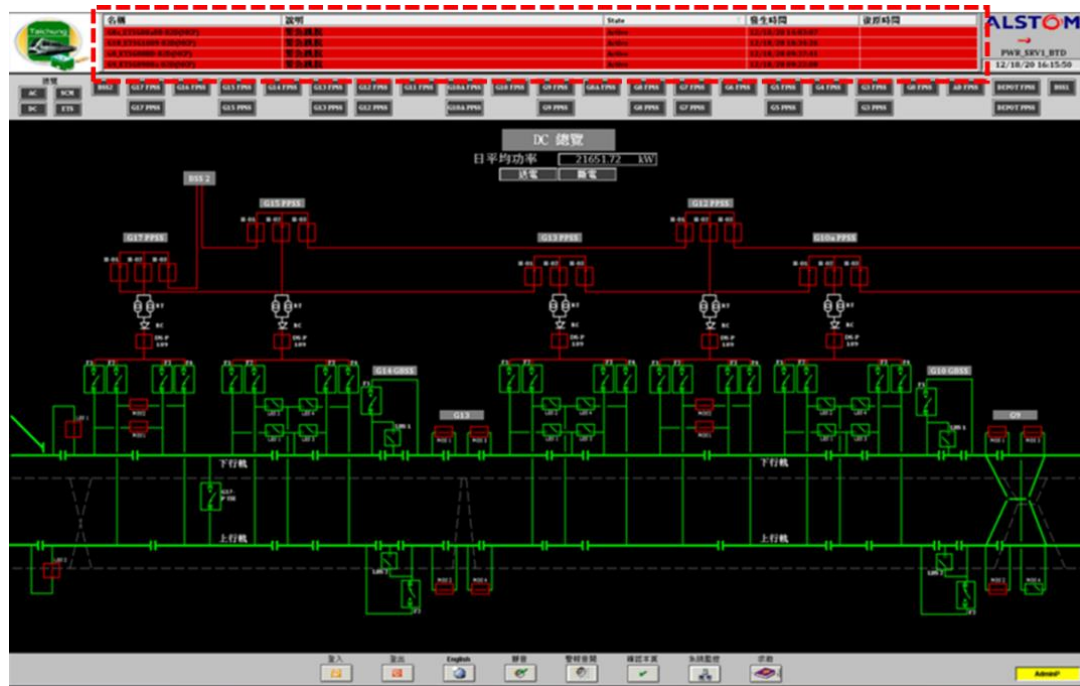
圖 1.10-7 PWR SCADA 頂部橫幅告警顯示

最新4則告警顯示於監控畫面頂部橫幅之告警框架中，如圖 1.10-7 紅色虛線框處。於此處無法確認告警，告警確認及相關操作須於告警檢視畫面執行，如圖 1.10-8。

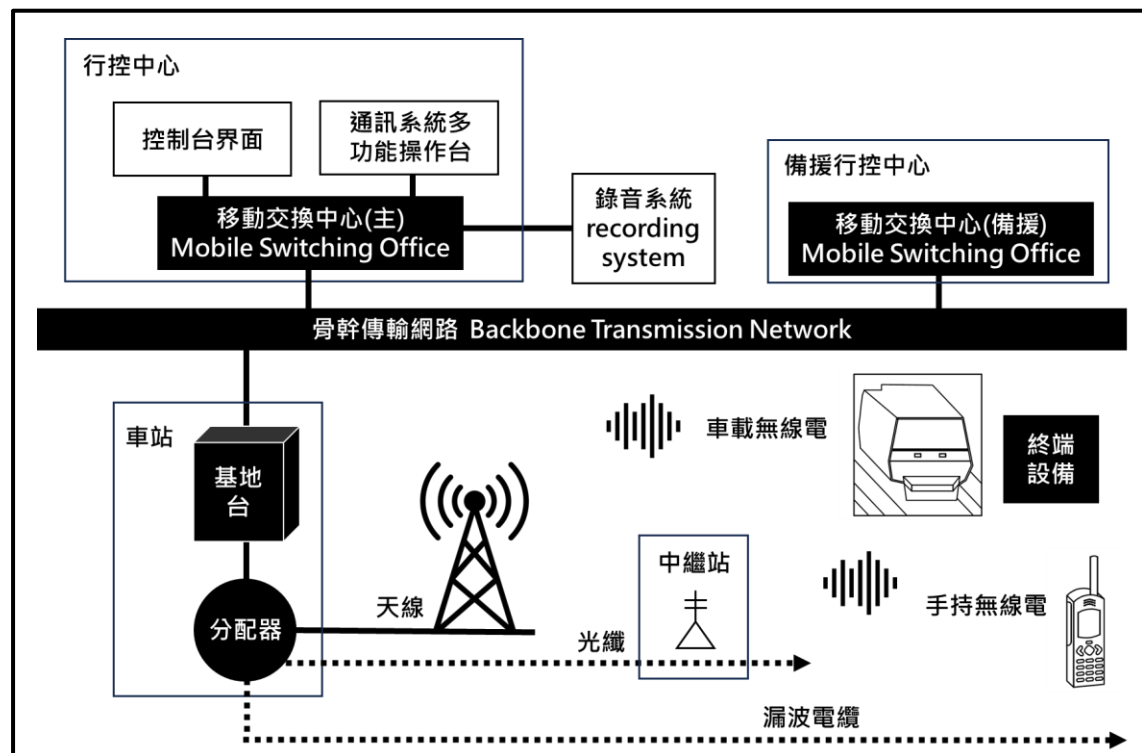
圖 1.11-1 臺中捷運系統數位無線電通聯簡要架構圖

位於行控中心的控制台介面，則是讓控制工程師執行無線電通聯操作的平台，在數位無線電系統內的所有通聯，均會經由移動交換中心傳送至錄音系統進行儲存，關於臺中捷運系統數位無線電通信架構如圖 1.11-1。

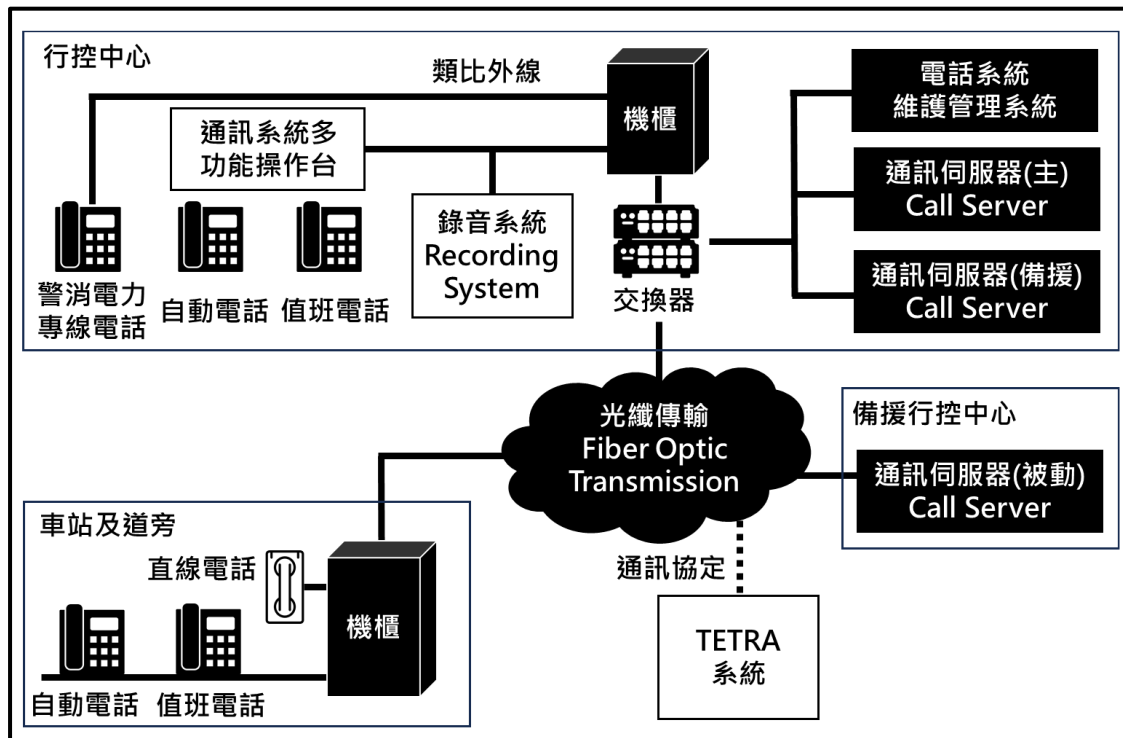
圖 1.11-2 臺中捷運系統自動電話及直線電話簡要架構圖

電話系統與數位無線電系統間，則是透過通訊協定方式，讓光纖傳輸與數位無線電系統進行介面連接，使控制工程師得以用電話系統與數位無線電終端設備直接進行聯繫，而在電話系統內的通聯，亦會傳送至錄音系統進行儲存，關於臺中捷運系統自動電話及直線電話的簡要架構如圖 1.11-2。

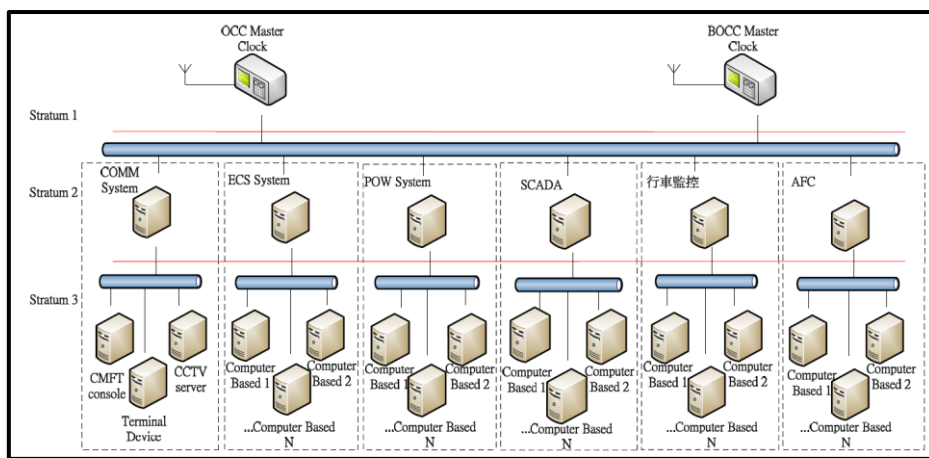
圖 1.12-1 臺中捷運系統 NTP 階層架構示意圖

紀錄器資料間之時間同步，係執行事故調查過程中的重要議題，依據「時鐘系統最終設計」文件，臺中捷運系統建置有網路時間協定（Network Time Protocol, NTP），位於行控中心之母鐘可接收全球衛星定位系統（Global Positioning System, GPS）時間訊號，並逐層傳遞標準時間訊息，對各設備系統進行時間校正，確保整體捷運系統的時間同步性，有關 NTP 階層架構示意如圖 1.12-1，因此本案的紀錄器資料時間可視為同步，惟系統內可能會因儲存機制或傳輸延遲影響，造成載入之時間存在差異，因此須依特定事件進一步做時間校正。

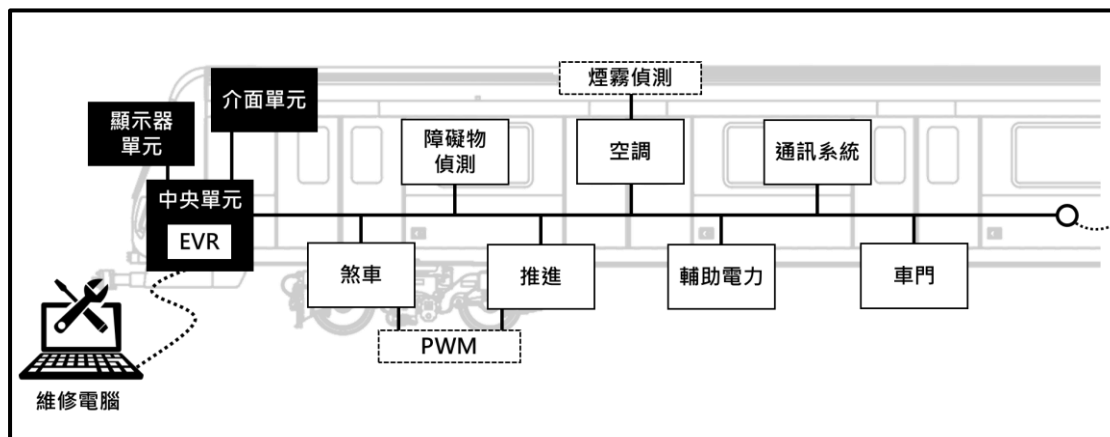
圖 1.12-2 列車管理系統簡要架構圖

臺中捷運系統電聯車設有列車管理系統，用以監控與控制車載設備運作情形，依據「電聯車整體操作手冊」文件，列車管理系統可執行監控與控制之範圍包含：行車、空調、輔助電力、煞車、車門、通訊及推進等設備，主要硬體架構是由中央單元（Central Unit, CU）、介面單元（Interface Unit, IFU）及顯示器單元（Display Unit, DU）所組成，各硬體單元與車載設備間，再透過匯流排進行資訊傳輸，有關列車管理系統簡要架構如圖 1.12-2：

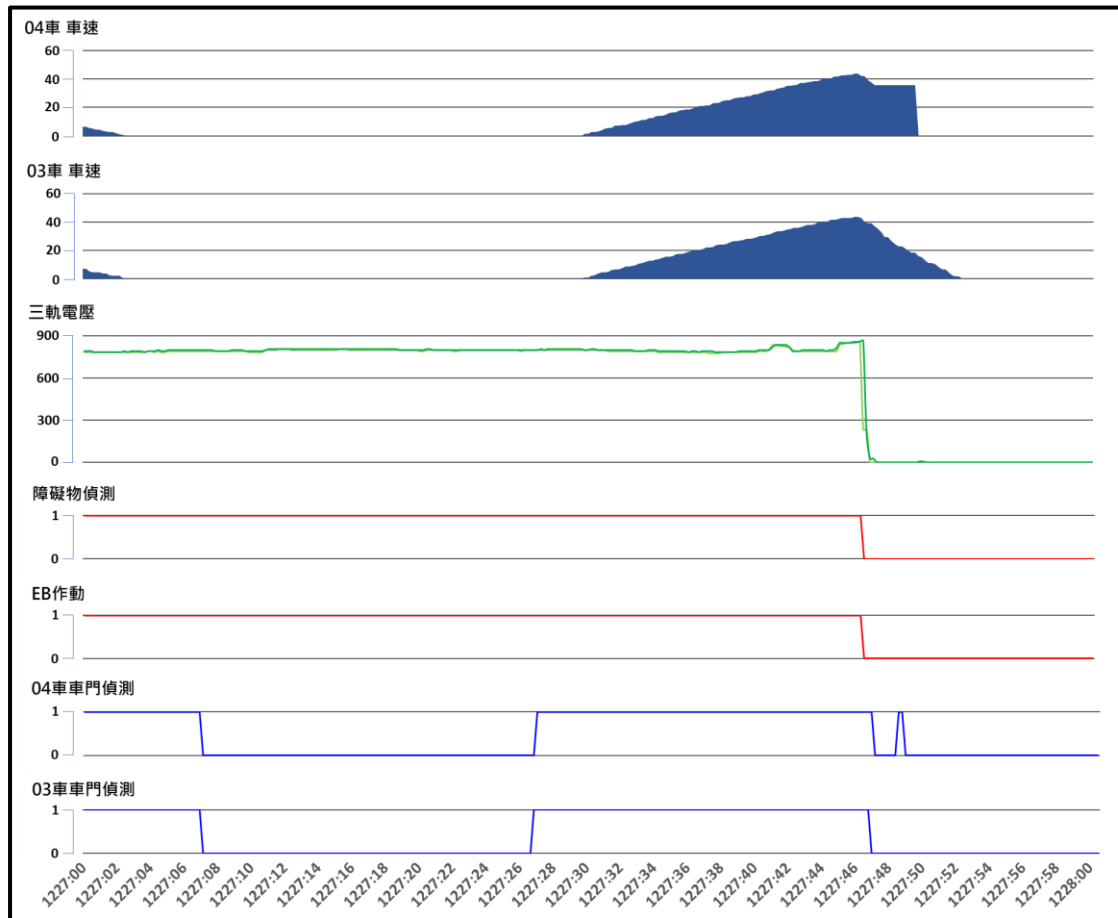
圖 1.12-3 事故列車列車管理系統 (TMS) 工作紀錄

列車管理系統 (TMS) 工作紀錄顯示，事故列車 1227:03 時停靠豐樂公園站至 1227:29 時發車過程間，第三軌電壓維持在約 800V。列車於 1227:29 時發車，車速穩定增加，於 1227:46 時 04 車廂障礙物偵測裝置觸發及緊急煞車作動，第三軌電壓快速下降至 0V，此秒內的最大車速紀錄為 43.5 公里/時，1227:49 時 04 車廂車速已無法被偵測，另由 03 車廂車速紀錄顯示，1227:52 時車速降至 0 公里/時。

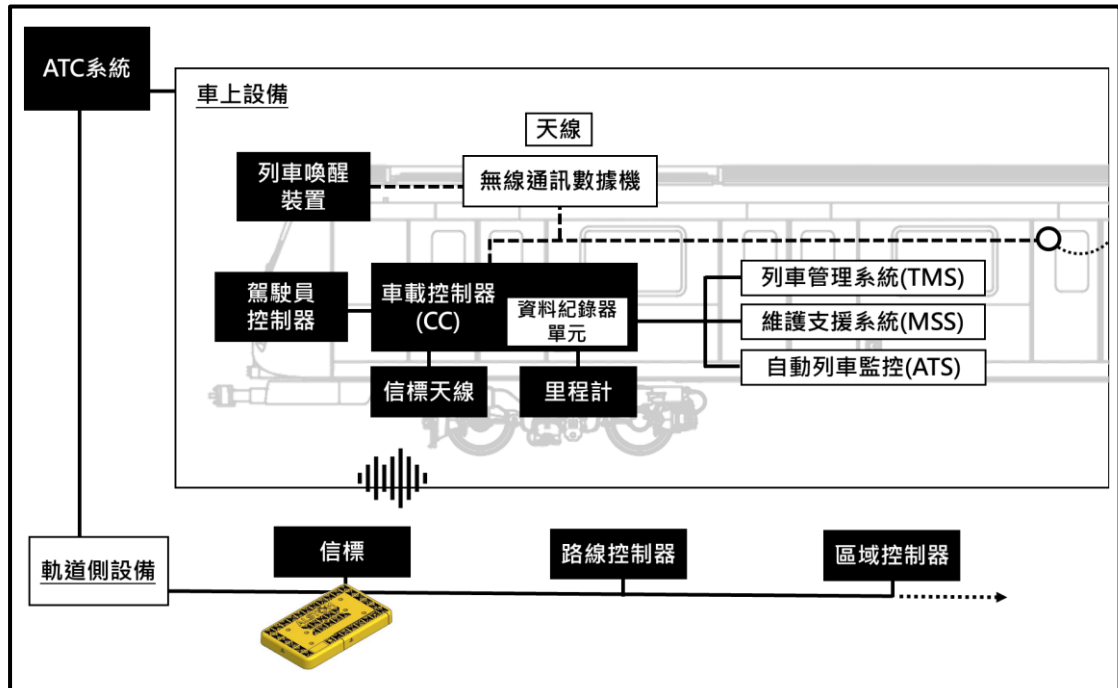
圖 1.12-4 車載控制器簡要架構圖

CC 與 ATS 間主要是透過資料通訊系統網路進行資料傳送，並執行列車保護功能，如管理自動駕駛及管理車門等，CC 內部設有資料紀錄器單元（Data Logger Unit, DLU）進行事件記錄，該紀錄資料可由道旁或在車上經檔案傳輸協定（File Transfer Protocol, FTP）方式進行下載。

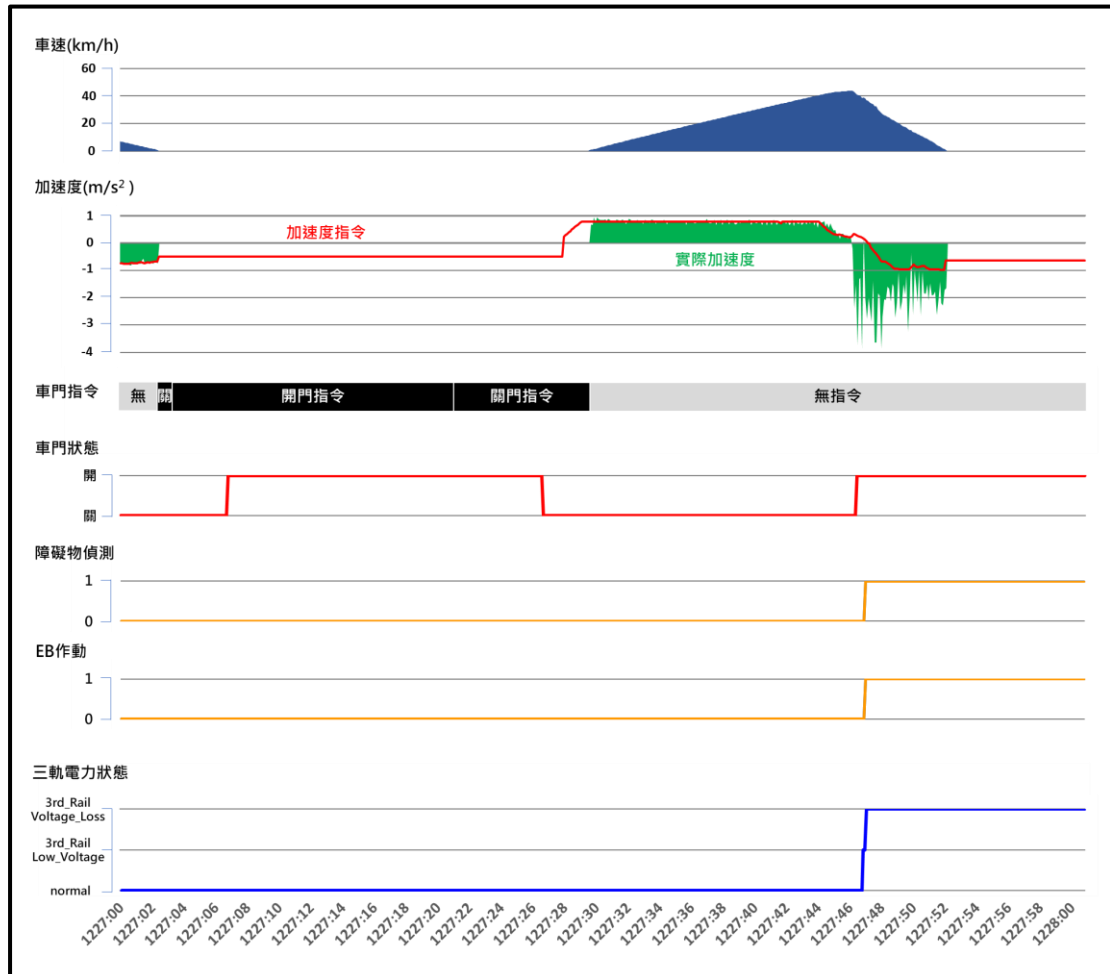
圖 1.12-5 事故列車 CC 重點紀錄

¹⁸ 1227:47 時，CC 有 Obstacle_detected_by_EMU (false→ture)、Obstacle_detection_EB_request (false→ture)等事件，與 TMS 紀錄到障礙物偵測事件約略延遲約 1 秒鐘，其可能原因在於障礙物偵測設備實體線路與 TMS 連接，TMS 再將此資訊交換傳輸至 CC 產生之時間延遲。

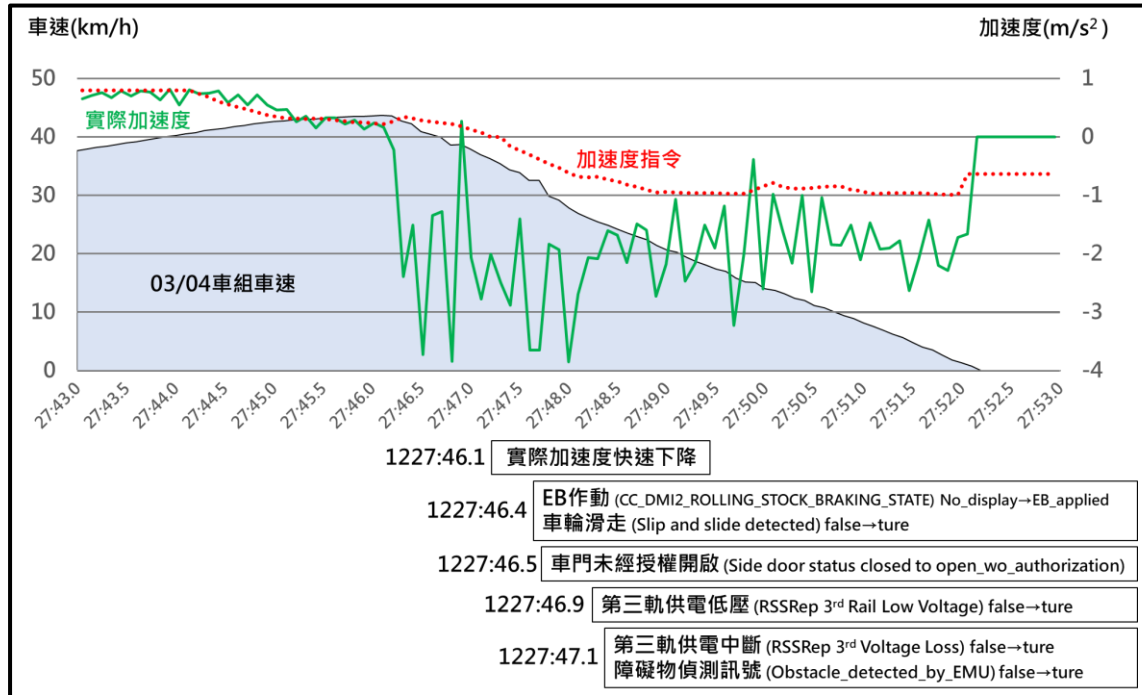
圖 1.12-6 事故期間事故列車 CC 重點紀錄

檢視 1227:43 時至 1227:53 時之間 CC 細部資料，如圖 1.12-6，1227:46.1 時事故列車實際加速度值快速下降，並依序開始產生有：車輪滑走、車門未經授權開啟及第三軌供電低壓等情形，1227:47.1 時產生第三軌供電中斷、障礙物偵測訊號¹⁹。

¹⁹ 同前項附註，有關障礙物偵測記錄時間較慢，可能是因 TMS 資料交換傳輸至 CC 產生之時間延遲所致。
