國家運輸安全調查委員會

重大運輸事故 事實資料報告

豐樂公園站撞及異物事故

報告編號：TTSB-RFR-23-11-001

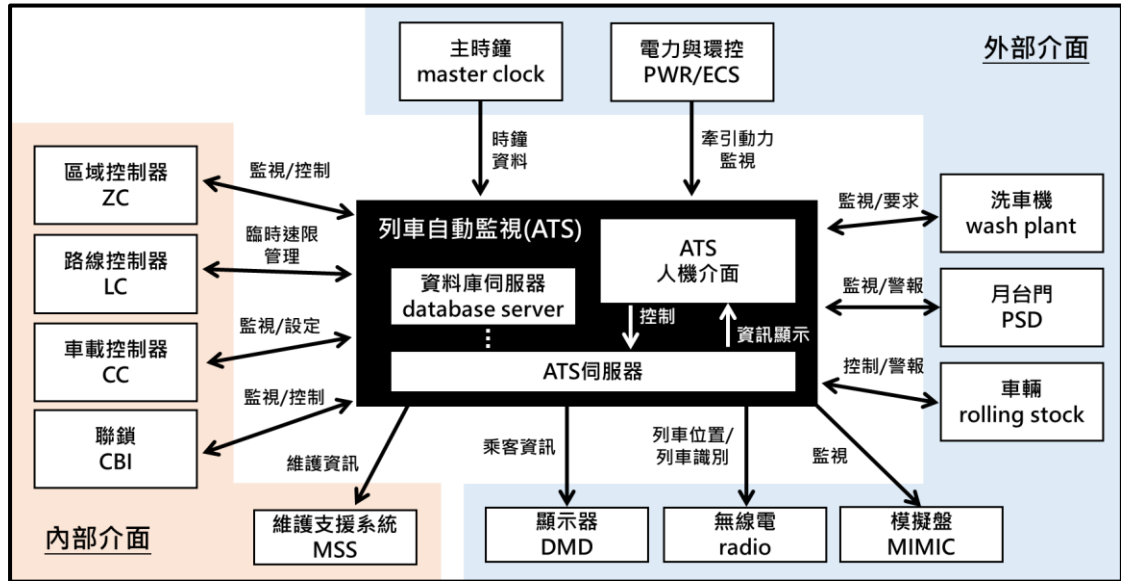
圖 1.12-7 列車自動監視系統簡要架構圖

依據「行車監控系統 ATS 需求說明」文件，ATS 系統有與其它捷運系統各項內、外部設備進行介面銜接，以達成系統控制或設備監控之功能，有關列車自動監視系統簡要架構如圖 1.12-7。

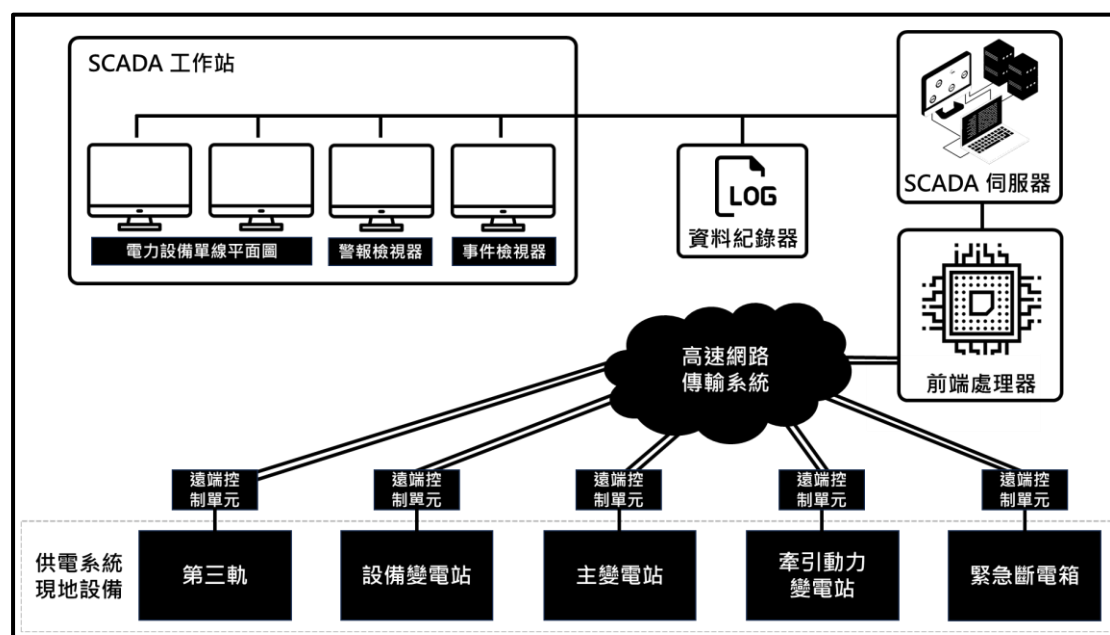
圖 1.12-8 臺中捷運 PWR SCADA 簡要架構圖

電力 SCADA 設計說明」文件，在 PWR SCADA 架構中，供電系統的現地設備，如牽引動力變電站等數據資料，皆可透過遠端控制單元傳輸到高速網路傳輸系統，再傳輸至 PWR SCADA 的前端處理器與伺服器進行資料交換，使供電設備數據資料呈現於工作站中，有關臺中捷運系統 PWR SCADA 的簡要架構如圖 1.12-8。

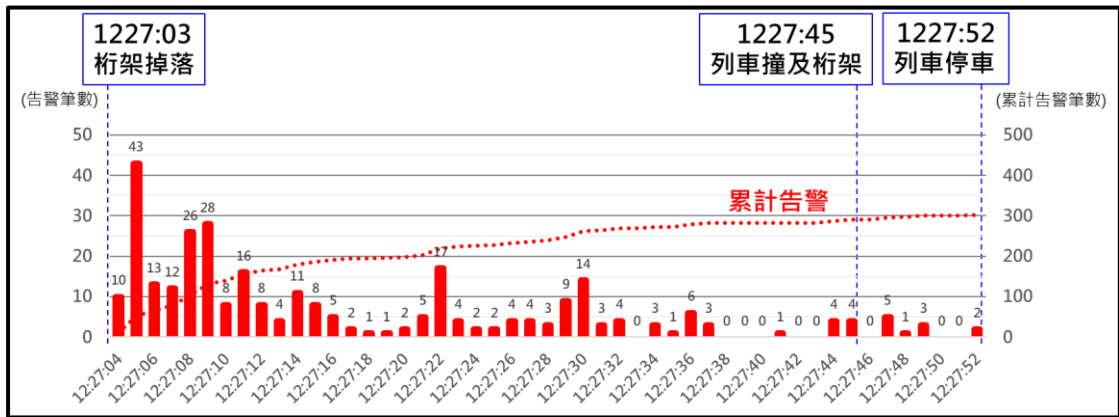
圖 1.12-9 事故當日 1227:04 時至 1227:52 時電力告警筆數

依據設計文件，在 PWR SCADA 工作站中設置有警報檢視器，可將告警內容進行篩選及匯出，經調閱事故當日行控中心 PWR SCADA 告警紀錄，自 1227:03 時桁架掉落於軌道後，於 1227:04 時開始出現 10 筆電力告警，後續逐秒陸續出現有多筆電力告警，如圖 1.12-9，至 1227:52 時事故列車撞及桁架停車之過程間，計有 302 筆電力告警，包括臺中捷運系統全線各站、各變電站、行政大樓及機廠等電力設備範圍。

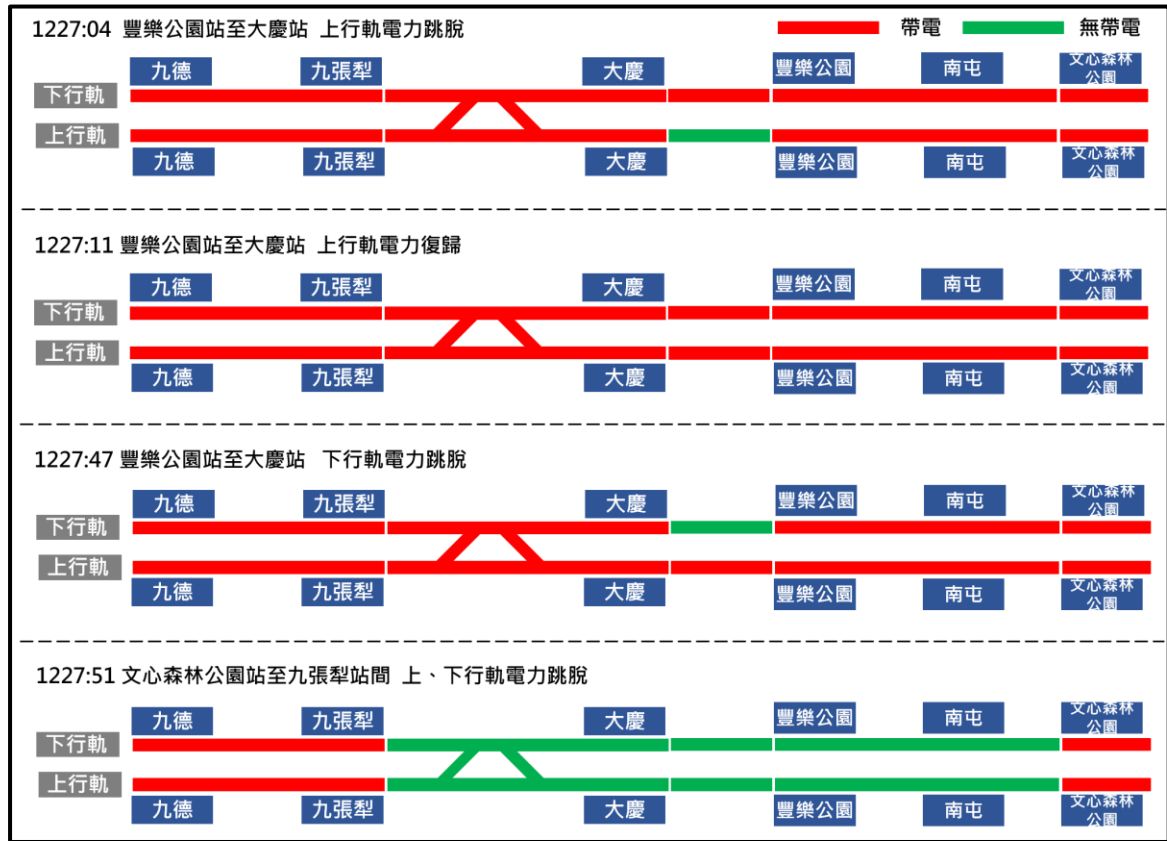
圖 1.12-10 本次事故第三軌供電狀況時序圖

本次事故列車屬下行列車，檢視下行軌電力設備(包含 172_FD1、172_FD3) 有發生故障跳脫之告警，係於 1227:47 時才開始產生，此已是列車撞及桁架後之時間，後續開始有「DN Track - Power OFF」、 「UP Track - Power OFF」及「Enter step 1 Opening」等不同範圍之電力斷開告警紀錄，其範圍由文心森林公園站以南至九張犁站以北間，

1227:51 時上述範圍內包含上、下行第三軌均斷電完畢。本次事故第三軌電力供應時序彙整如圖 1.12-10。

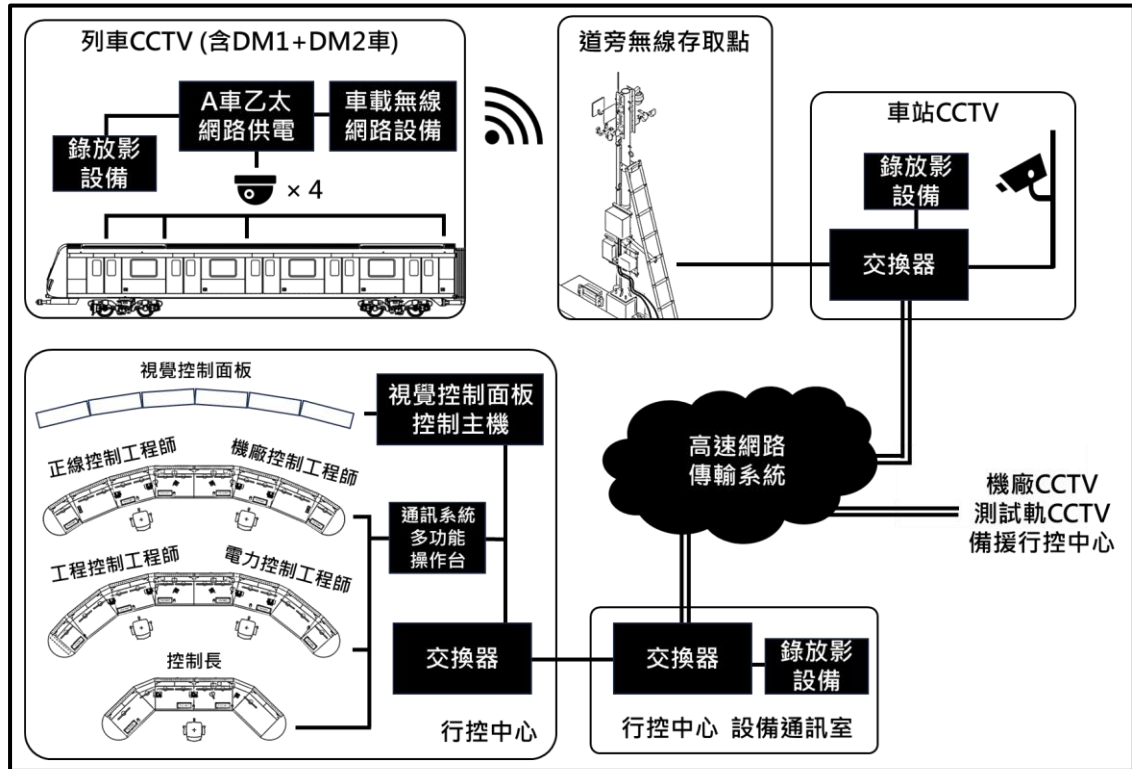
圖 1.12-11 臺中捷運閉路電視系統簡要架構圖

臺中捷運設有閉路電視系統 (CCTV)，各處 CCTV 影像畫面經由高速網路傳輸系統進行傳送，列車、車站、機廠及測試軌等各地影像畫面，均可即時在行控中心的通訊系統多功能操作台查看，有關臺中捷運閉路電視系統的簡要架構如圖 1.12-11。

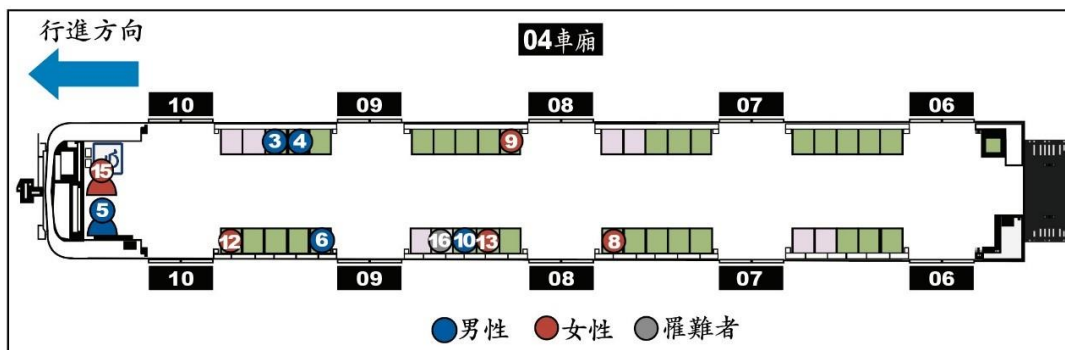
圖 1.14-1 傷亡人員位置圖

本事故造成 1 人死亡，15 人受傷，傷亡人數總計為 16 人。受傷人員傷勢情形如表 1.14-1，除 5 位受傷乘客未接受訪談無法確認位置外，罹難者與其餘受傷人員位置如表 1.14-1 及圖 1.14-1。受傷人員 15 人皆為輕傷，大部份傷勢係因事故時車身晃動，人員跌倒撞及車內設施或窗戶碎片噴飛肇致頭部與四肢之擦挫傷、撕裂及割傷等。

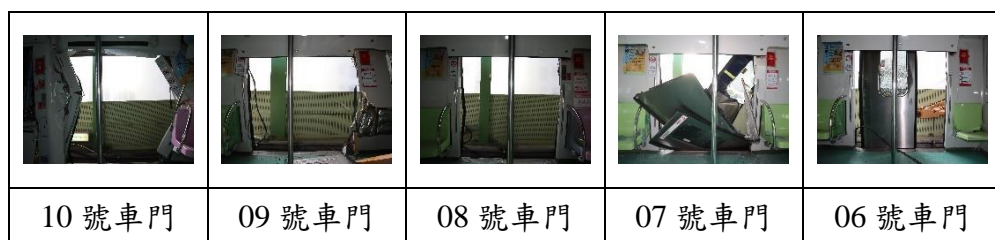
圖 1.15-1 04 車廂右側車門損壞情形

- (1) 車門：行進方向左側除 09 號車門 2 扇門板微開約 5 公分外，其餘車門均為關閉狀態。行進方向右側除 06 號車門剩 1 扇門板外，其餘車門之門板均已脫離門框；07 號車門處散落並堆疊 4 扇門板；行進方向右側車門損壞情形如圖 1.15-1。

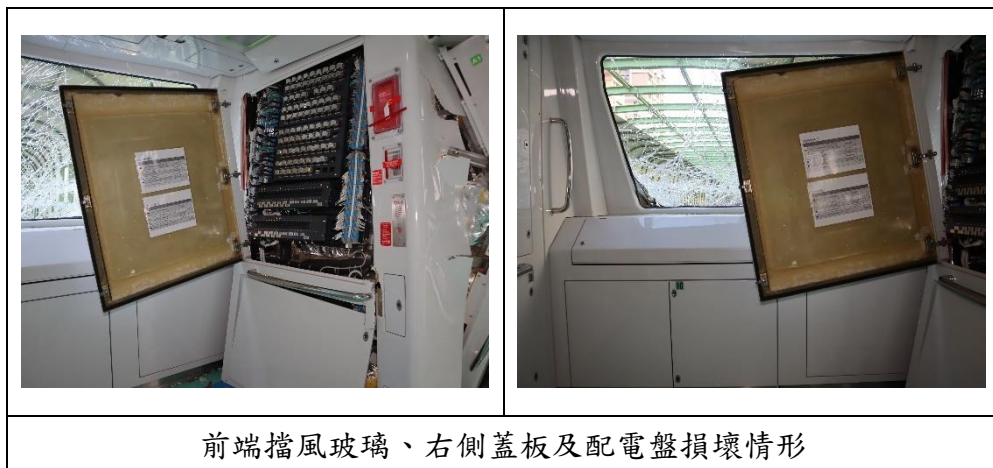
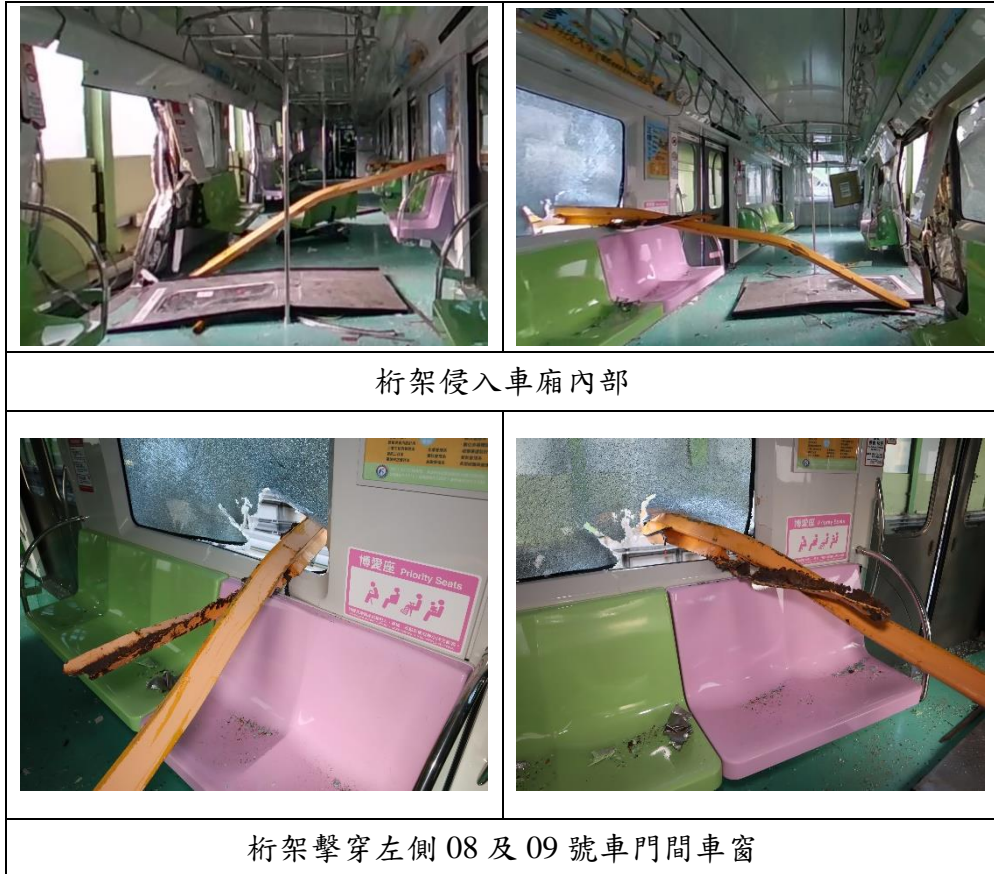
圖 1.15-3 04 車廂內部損壞情形

- (3) 座椅：行進方向右側 08 及 09 號車門間 2 張座椅及隔板扶手受桁架撞及後脫離車體，散落於車廂走道，其餘座椅無損壞。
- (4) 車廂內部：前端擋風玻璃龜裂；前端右側上緣蓋板及配電盤蓋板掀起；左側車門門框、窗框皆無損壞，右側車門門框、窗框均因與軌道障礙物撞及後產生擠壓、破裂、變形；天花板及地板無損壞，前半段（於 07 至 09 號車門間）地板留有車門門板、殘骸、座椅散落車廂走道；桁架由右側 09 號車門侵入車廂，穿透左側 08 及 09 號車門間之車窗；車廂內部損壞情形，如圖 1.15-3。

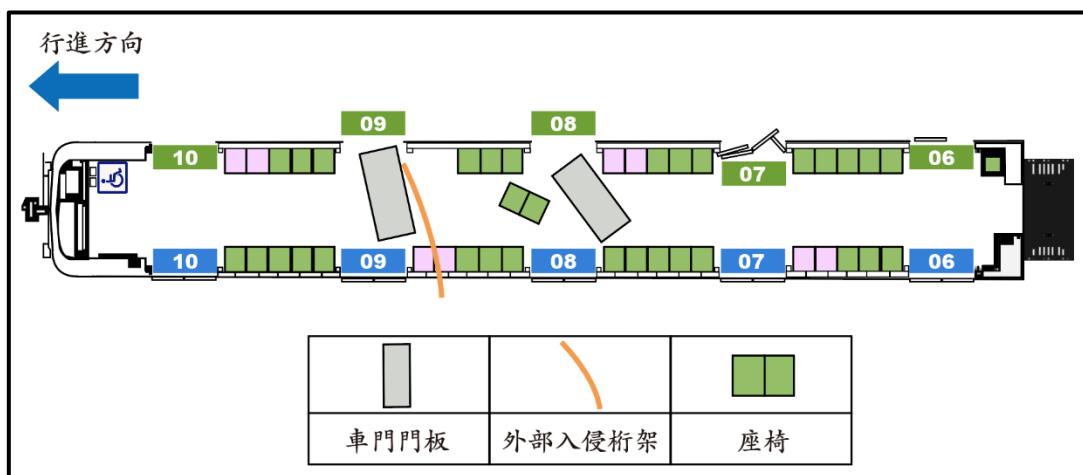
圖 1.15-4 04 車廂內部損壞狀況示意圖

04 車廂內部損壞狀況示意圖，如圖 1.15-4。
