國家運輸安全調查委員會

重大運輸事故 事實資料報告

德安航空公司 B-55507 班機

南投縣東埔機外掛載脫落

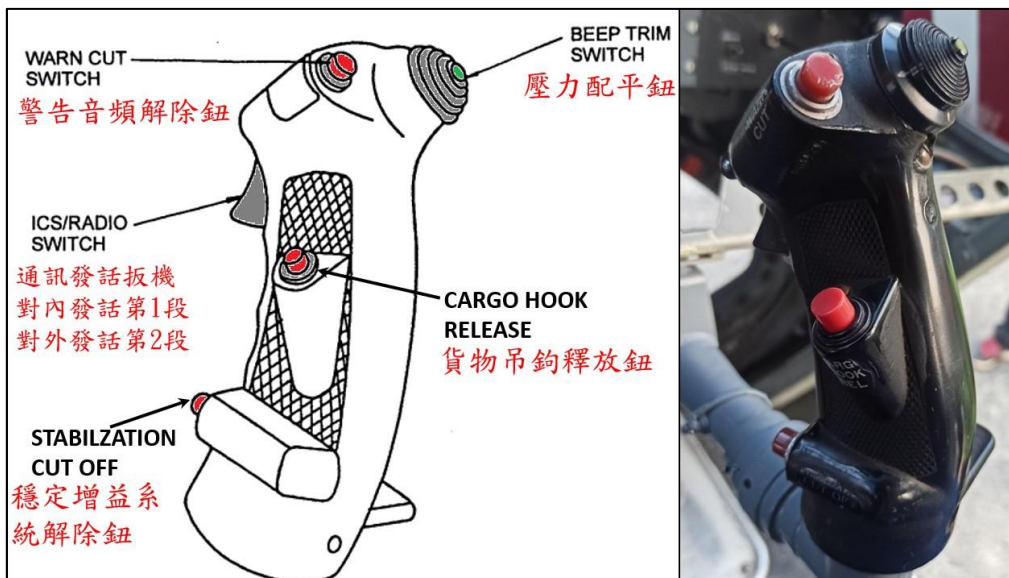
圖 1.6.3-2 迴旋桿按鈕配置圖

電動吊掛釋放係由 28 伏特 2 號直流主匯流排提供電力來源，經 5 安培斷電器連接至中央控制台貨物吊鉤備動開關。當備動開關置於 ARM 位置，經左或右側迴旋桿把手按下電動釋放電門（CARGO HOOK REL Switch）後，電力送至吊鉤內電螺管並與機身接地構成迴路，電螺管激磁後拉動吊鉤內部機構解鎖達成電動釋放功能，順序詳圖 1.6.3-3。手動釋放功能則毋需電力，藉由推動右駕駛座靠地板位置之踩踏機構，即可牽引控制鋼繩，拉動吊鉤內部扳機，使扳機推動吊鉤內部解鎖機構達成手動釋放功能。

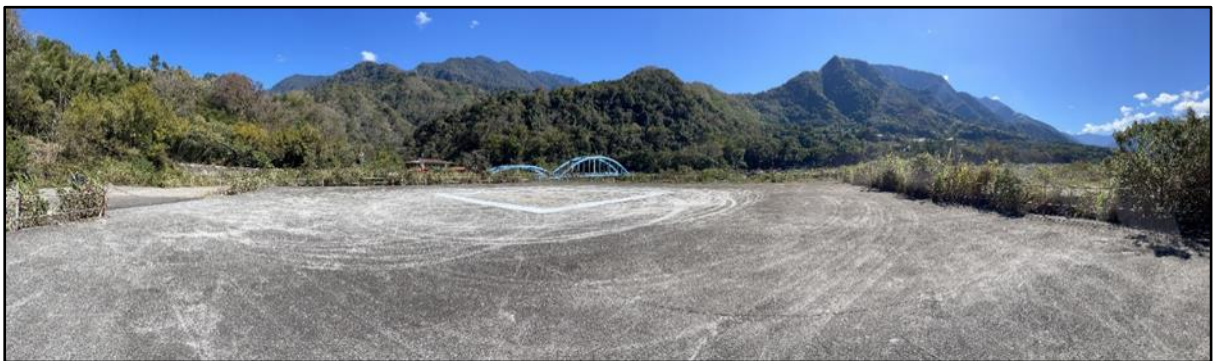
圖 1.10-2 同富停機坪全景照片

同富停機坪之地面係由水泥混凝土鋪設而成之平整、堅實地面，鋪面區域之長、寬皆約 40 公尺，略呈方型配置，周界設有高約 1 公尺之簡易鋼管圍籬，全景照片如圖 1.10-2 所示，空拍影像如圖 1.10-3 所示。起降區設於鋪面區域之近中心位置，長、寬皆約 9.1 公尺，外緣以寬度約 1 公尺之白色連續實線設置。起降區中心處設有黃橘色之直昇機機場識別標線，該標線之縱向長度約 9.1 公尺（與起降區邊緣切齊）、橫向長度約 5.9 公尺、線寬約 0.9 公尺。整體鋪面區域之坡度，略呈沿機場識別標線之縱向、往北約 -1° 之傾斜（坡度約 1.75%）。機外掛載飛航作業執行期間，於鋪面區域周界之北側角隅處設有風向袋一具，如圖 1.10-4 所示。

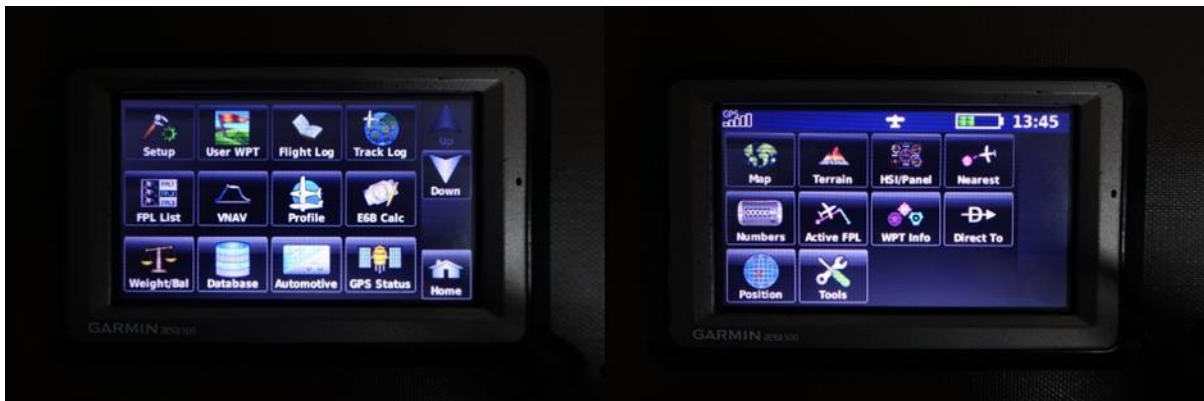
圖 1.11.3-1 機載 GPS 接收機開機畫面

事故機備有 Garmin aera500 型全球定位系統(Global Positioning System, GPS)接收機(如圖 1.11.3-1)，無資料記錄功能。依原廠技術文件，其水平位置指標精度無明確定義。事故後取得該 GPS 接收機，無明顯損傷及受潮現象，可正常開機。

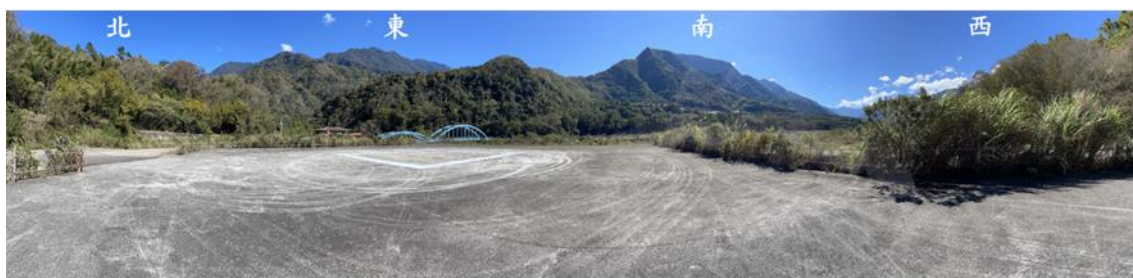
圖 1.16.3-1 同富停機坪環景地貌

本項評估旨在釐清吊掛系統是否有受電磁干擾影響而產生誤作動及異常指示。調查小組於民國 113 年 1 月 18 日前往事故地點南投縣信義鄉同富村，自同富臨時起降場沿事故航班飛行路徑至貨物掉落地點間履勘，並以遙控無人機於距地表 400 英尺高度觀察飛行路徑周邊環境，確認該區域無高壓電力傳輸纜線、電力架空設備、變電所、發電廠等可能產生磁場干擾之設施，如圖 1.16.3-1、1.16.3-2 所示。另，吊掛組件之掛鈎釋放系統均為實體控制線路，其中可能受電磁干擾之元件僅有一微型繼電器 K805，然該繼電器於線路中不具實際功能（詳第 1.16.2 節），故吊掛組件應無受電磁干擾之虞。

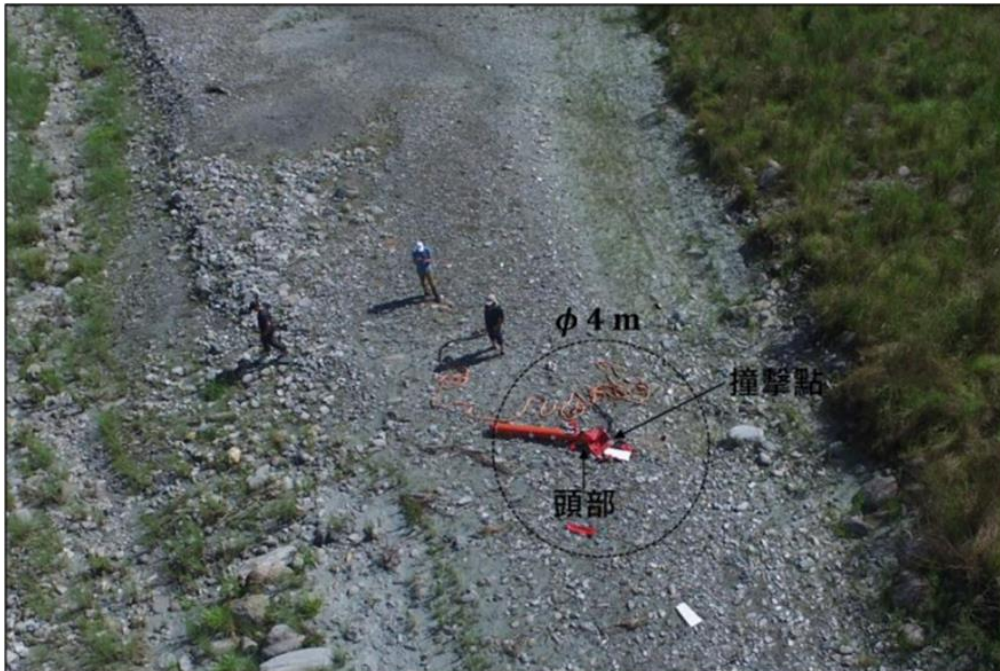
圖 1.17.3-1 探測載具意外脫落之現場照片（摘自德安航空調查報告）

德安航空曾於民國 106 年間受財團法人工業技術研究院委託，於「臺灣北部火動觀測研究精進計畫－臺灣東部地區空中磁力探測」一案中，配合以直昇機吊載空中地球物理探測載具，進行臺灣東部地區之空中磁力與甚低頻電磁探測。同年 9 月 21 日於任務完成返航途中，吊載之探測載具意外脫落，並於花蓮瑞穗臨時起降場南南西方約 6.82 公里處之紅葉溪河床空曠處尋獲已撞損之載具，如圖 1.17.4-1。依據德安航空針對上述事件辦理之調查報告，分析結果排除環境、機械及緊急手動釋放等因素，並歸納人為因素為最可能之肇因。該事件中使用之直昇機與本事故同為 B-55507，使用之吊掛組件則為與本事故相同件號(S1609-1-119A)、不同序號(S/NA391)之吊鉤。
