# 客艙安全 改善建議之趨勢

行政院飛航安全委員會

林沛達/副飛安調查官

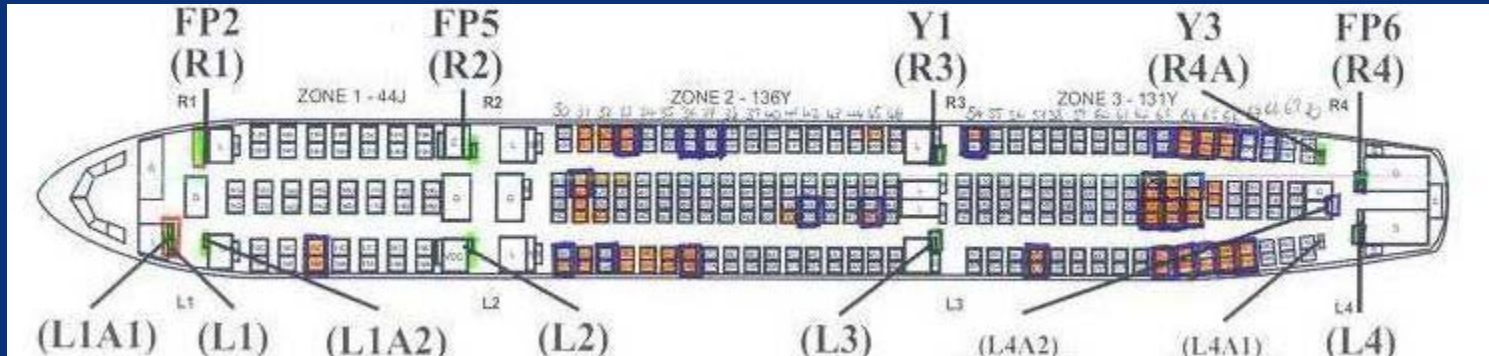
- 3名乘客及3名客艙組員的氧氣面罩未落下，客艙組員未使用工具手動打開氧氣面罩面板或使用座椅附近的可攜式氧氣瓶
- 有2位客艙組員雖已下拉供氧，惟認為沒有必要而未戴上氧氣面罩，可能錯誤引導乘客
- 客艙組員並沒有意識到缺氧對自身的危害，未積極取得氧氣

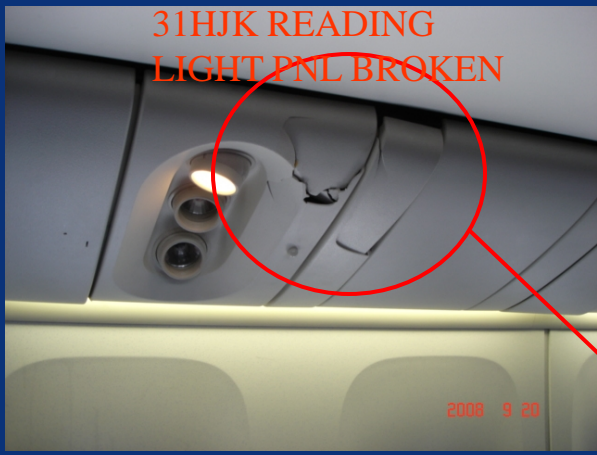
31HJK READING LIGHT PNL BROKEN

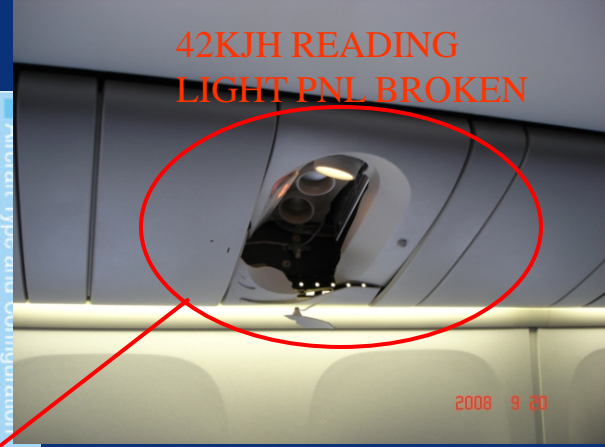
42KJH READING LIGHT PNL BROKEN

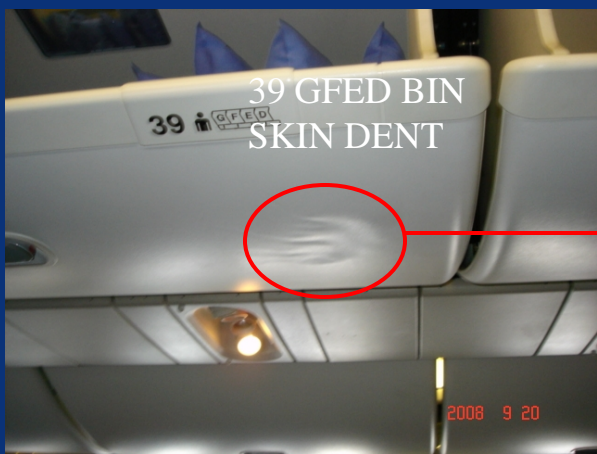
39 GFED BIN SKIN DENT

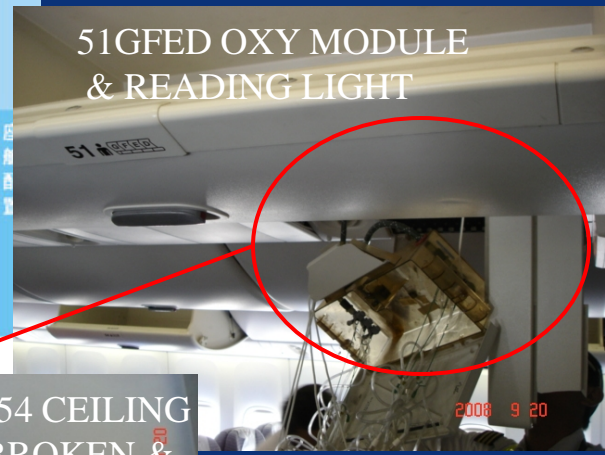
51GFED OXY MODULE & READING LIGHT

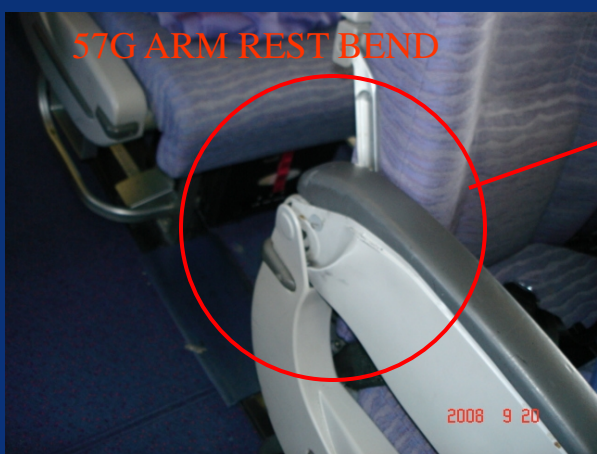
57G ARM REST BEND

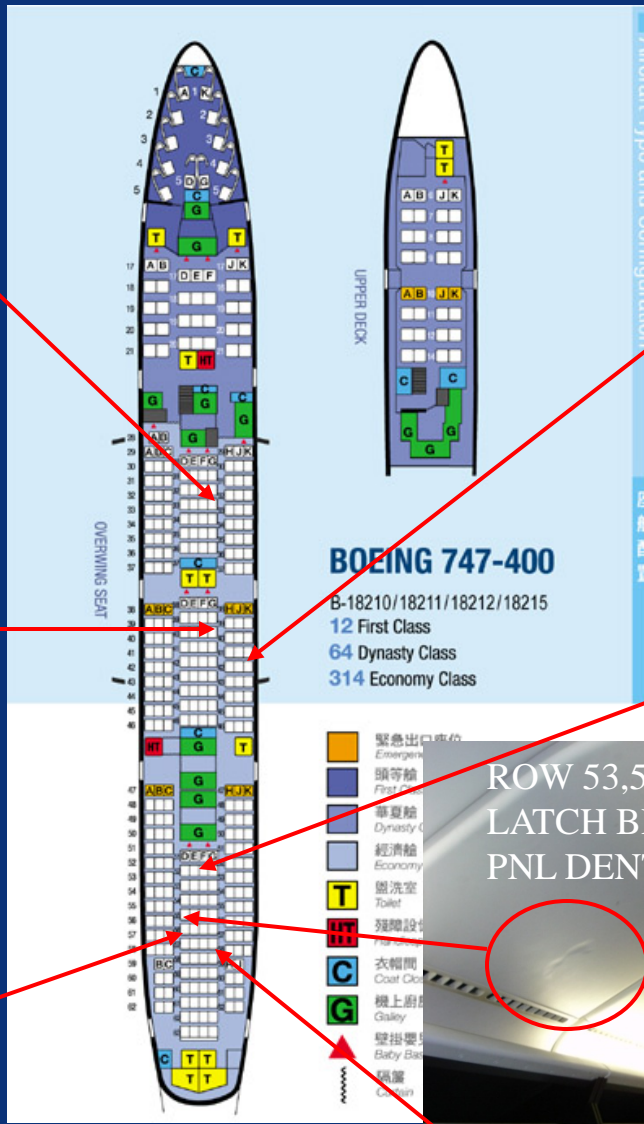
ROW 53,54 CEILING LATCH BROKEN & PNL DENT

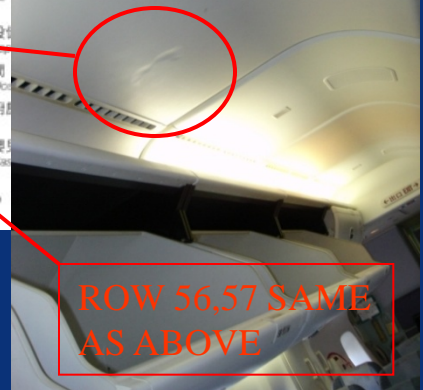
ROW 56,57 SAME AS ABOVE

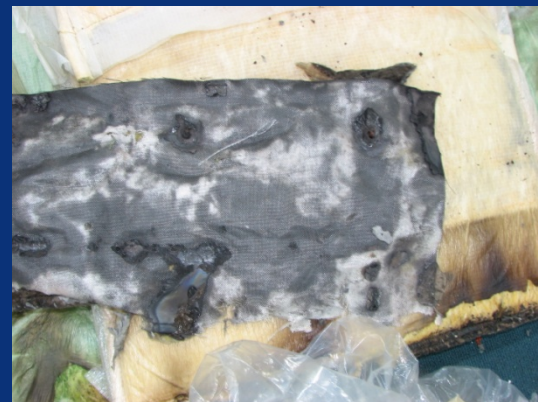
- 民國97年2月23日，一架波音747-400型機，執行由桃園國際機場至曼谷國際機場之定期航班載客任務，315人。該機於台北時間0934時自桃園國際機場起飛，1301時於曼谷國際機場降落。該機於1307時靠空橋，乘客開始下機
- 1310時乘客發現座位64A/65A左側地板冒煙，客艙組員請乘客儘速由空橋下機。乘客下機後，該公司機務代表使用機上滅火瓶由通氣嵌板向下噴灑，熄滅煙霧。過程中乘客曾自行開啟L4及R5艙門

- 該機火源發生於下貨艙，燃燒後煙透過通氣嵌板漫入客艙，但是客艙組員無法立即找到起火點，所以遲未展開消防作業
- 當濃煙散佈客艙時，因分區下客，故隔簾未開啟，濃煙大部分被阻絕於客艙E區，造成E區乘客焦躁，強行開啟R5門，想要逃生，隨後大部分客艙後段組員均往R5門協助防堵乘客，致L4機門無客艙組員監管而遭乘客開啟
- 前區客艙組員以口頭及肢體動作指示前區乘客加速離機，但若使用PA指示，同時也是在告訴客艙E區乘客，前區組員已有要求前區乘客加速撤離的應變作為，應可以有效安撫E區乘客，減少恐慌

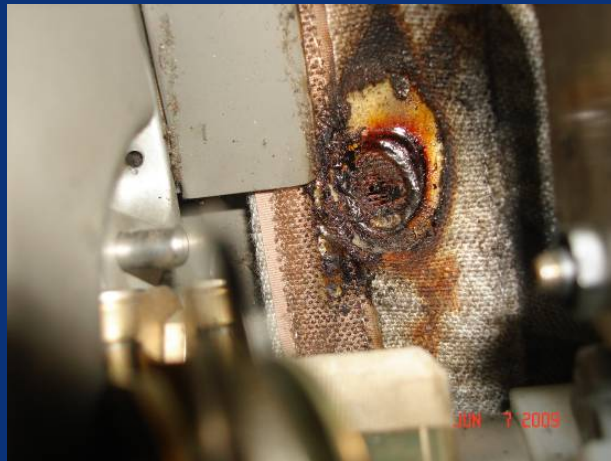
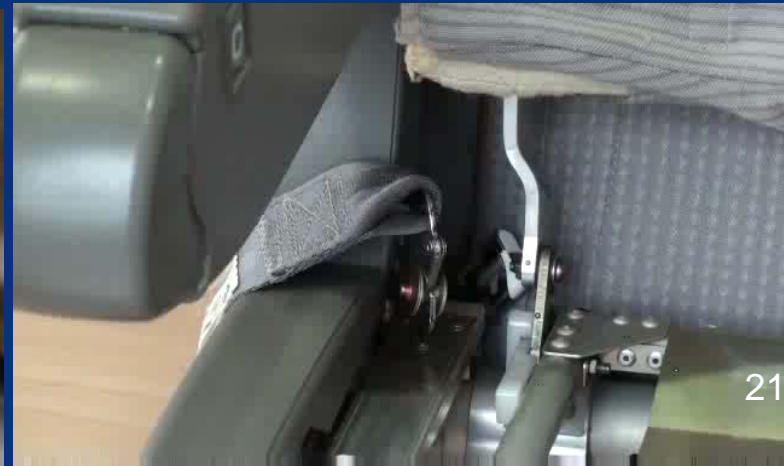
- 藍焰型式打火機，乘客豎直椅背動作時，座椅俯仰致動機構之螺帽擠壓點火裝置，火焰燒穿座椅椅套表布，打火機塑膠材質部分燒熔，造成打火機剩餘燃劑（丁烷）一次被引燃，高度約1.5公尺
- 民航局已在100年5月公布限制藍焰型式打火機攜帶上機
- 發現包括客艙異狀時之警覺、視需要移動乘客座位、火源之判斷、初始通報、取出滅火器、組員分工合作之消防作業等作為，符合程序之安全要求

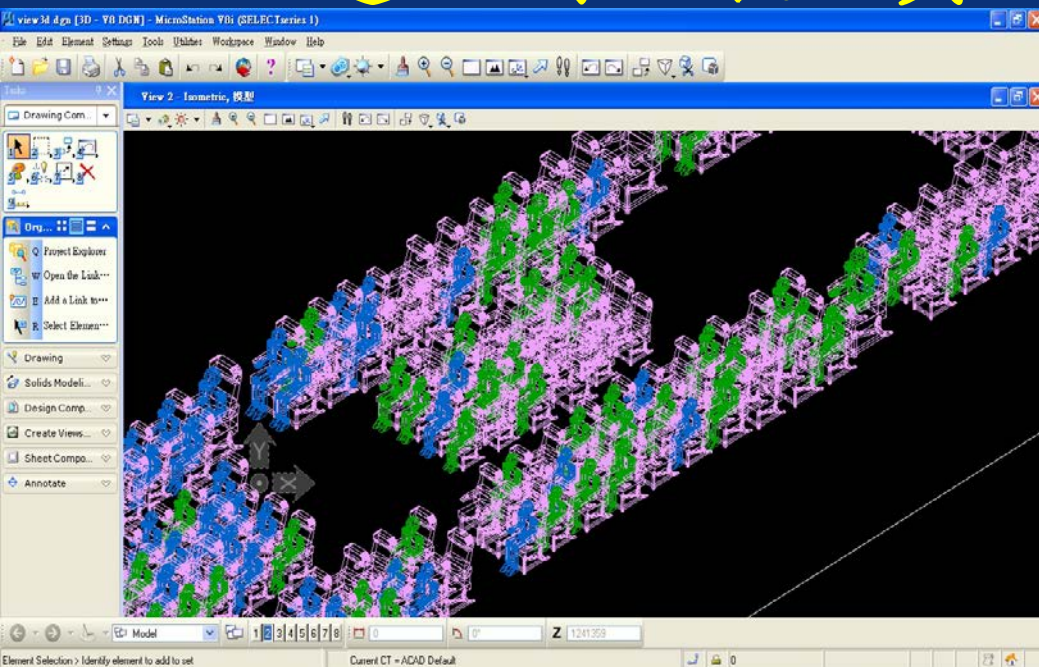
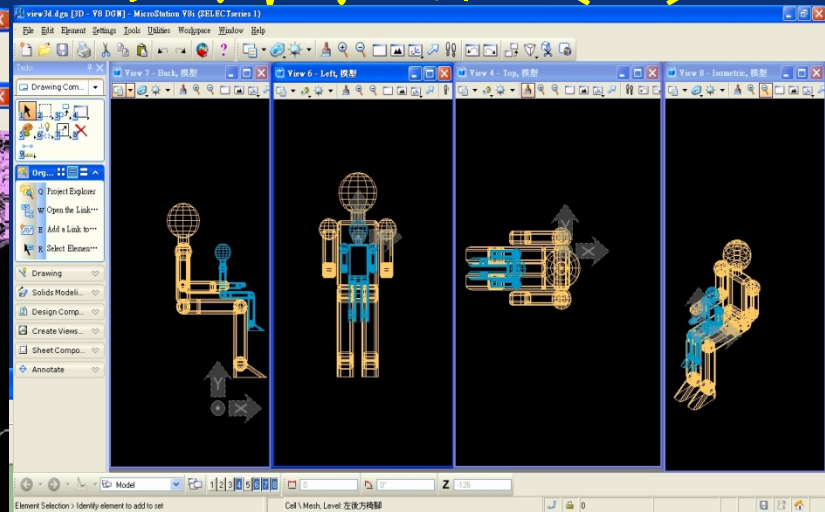
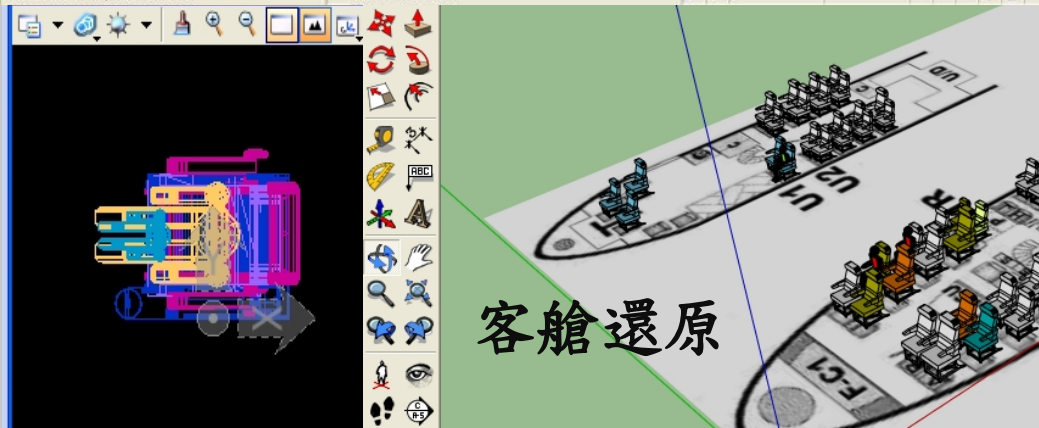
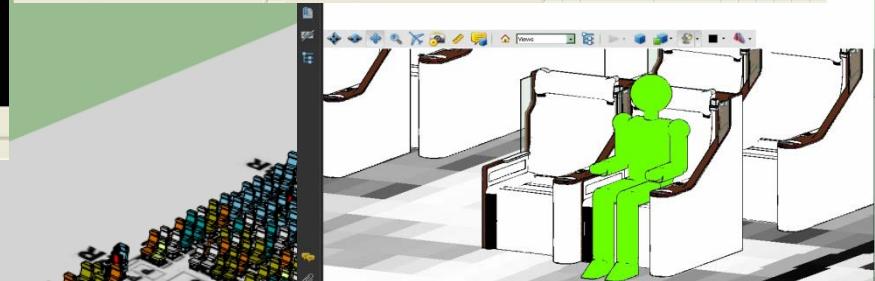
客艙還原

1. 傷害特徵分析
2. 受力方向型態
3. 區位特性分析

- 構型：成人/嬰兒
- 遺體：相片、相驗、解剖、毒物、DNA、齒模、X ray...
- 客艙layout
- 座椅損害
