# 南竿機場飛航情況提昇 對策報告

民用航空局

沈家瑜/103年4月22日

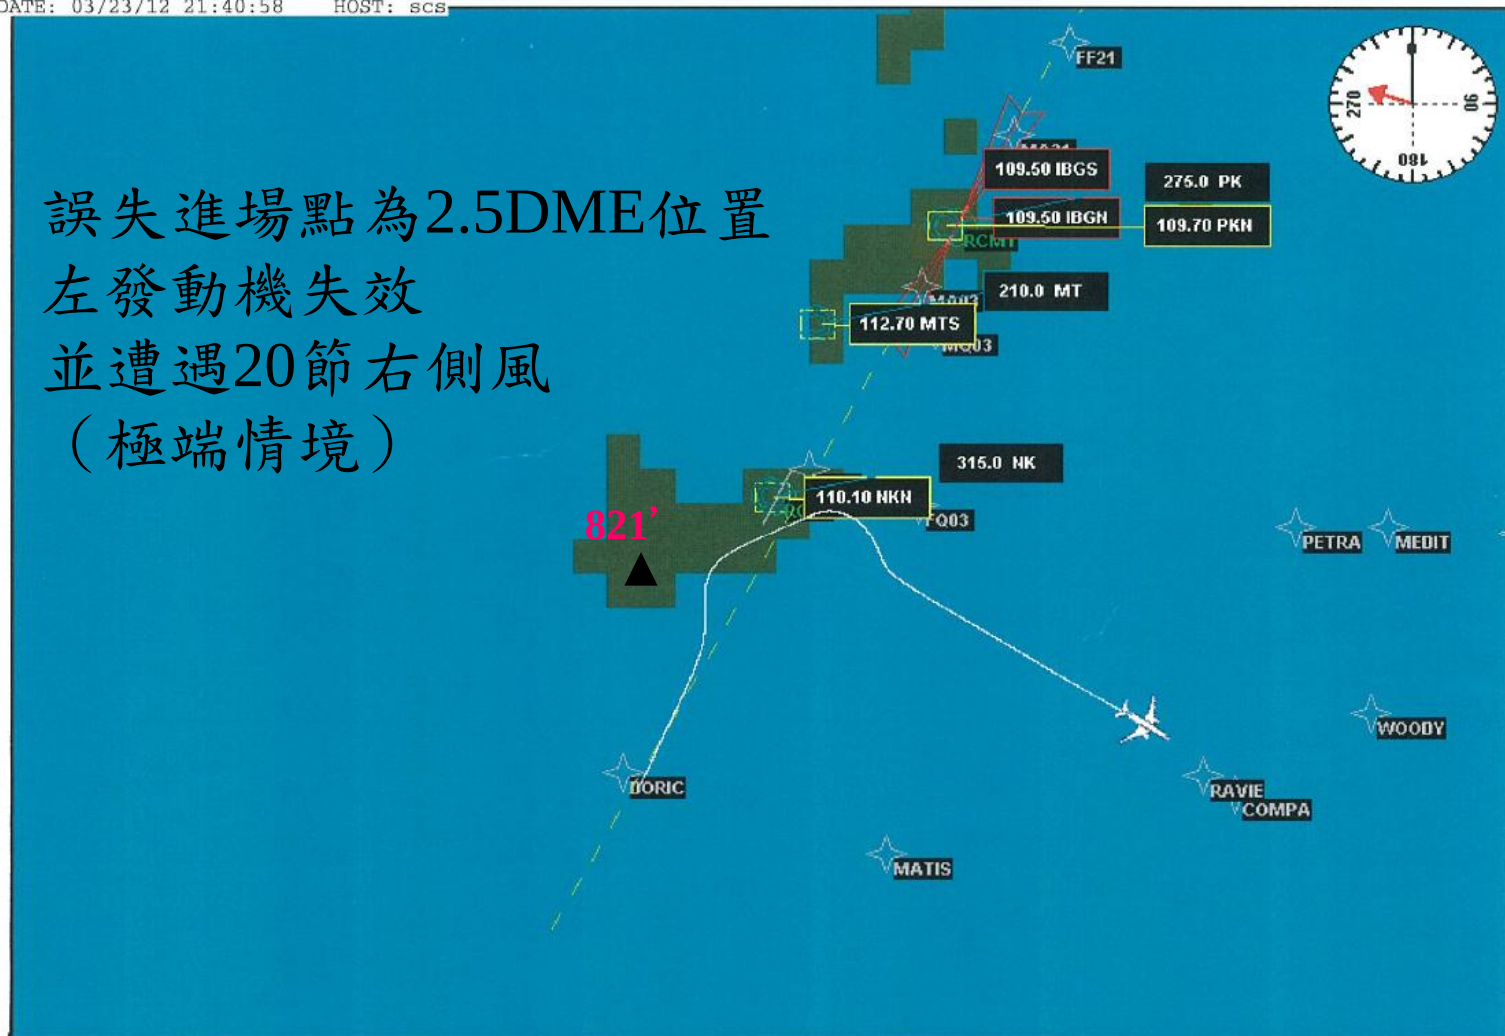
# 模擬機模擬NDB/DME進場

誤失進場點為2.5DME位置  
左發動機失效  
並遭遇20節右側風  
(極端情境)

- ◆ 南竿機場03跑道實施儀航程序，在加強駕駛員訓練及制訂相關側風與操作限制等條件下，並建立自我監督機制，應為可行
- ◆ 經模擬機操作，為強化安全係數，建議NDB/DME儀器進場程序草案之誤失進場點，後移至3DME位置，天氣標準為能見度4800公尺  
(本項建議經民航局採納)
