# AOAs Blockage 案例探討

EVA AIR 航行安全室

飛機： A330-200，註冊號B-16311

飛行計畫：BR115 CTS 日本北海道新千歲機場  
- TPE 桃園國際機場

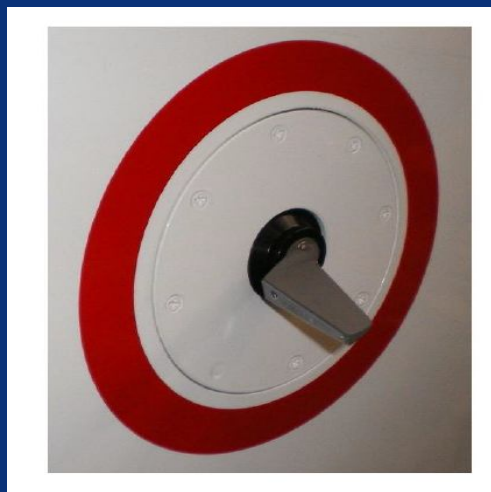
Original

- 空中巴士於 April/26/2012 發布SB A330-34-3255更換三套攻角罩( AOA conic plate)，要新設計的攻角罩可預防攻角感測器外露的根部結冰。
- 該機於 Oct/2012完成此份SB。

- 依據Airbus資料，事件發生日Nov/18/2012，該攻角罩(AOA conic plate)已在全球安裝於：
  - A320系列 機型：約 170 架
  - A330/A340 機型：約 60 架
- EASA 於DEC/4/2012發佈 emergency AD2012-0258-E;同時Airbus發佈 FOT/red OEB 45 與 AFM TR
- EASA 於FEB/1/2013發佈 FEB/15生效的AD2013-0023，停止安裝新型攻角罩(conic plate)，並要求於5個月內裝回原型攻角罩(flat plate)。

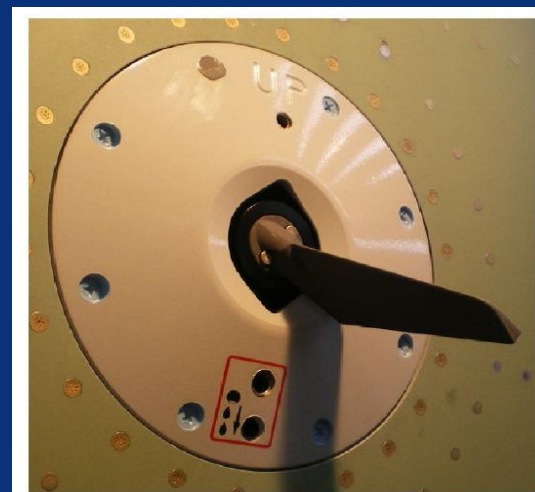
SB A330-34-3255

- 地面除冰作業與事件無關。
- 空中巴士針對本事件進行了飛測，冷室測試(cold chamber test)與空氣動力學測試(aerodynamic test)，最終確認因為新型的Conic Plate內的氣壓流場分布，導致水氣有機會進入攻角感測器內部轉軸，並在低溫的情況下結冰。
