# 復興航空GE235飛航事故調查 進度報告

# GE235事故調查

- 民國104年2月4日復興航空公司一架ATR 72-600型機，國籍標誌及登記號碼B-22816，班機編號GE 235航班，於1051時由松山機場起飛執行載客任務，目的地為金門機場，該機於起飛後不久即失聯墜入基隆河

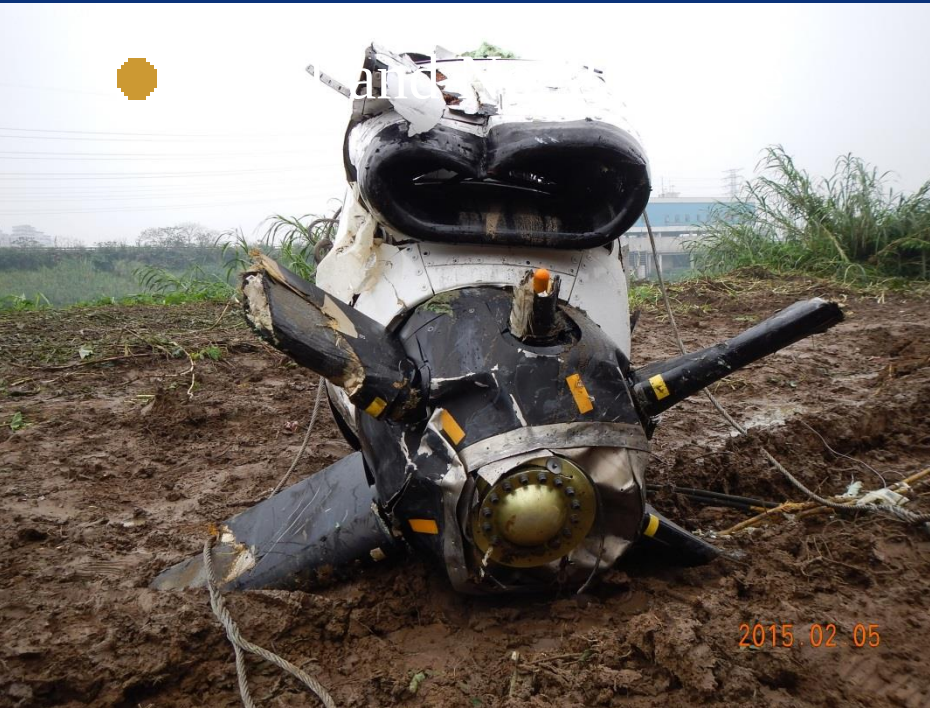
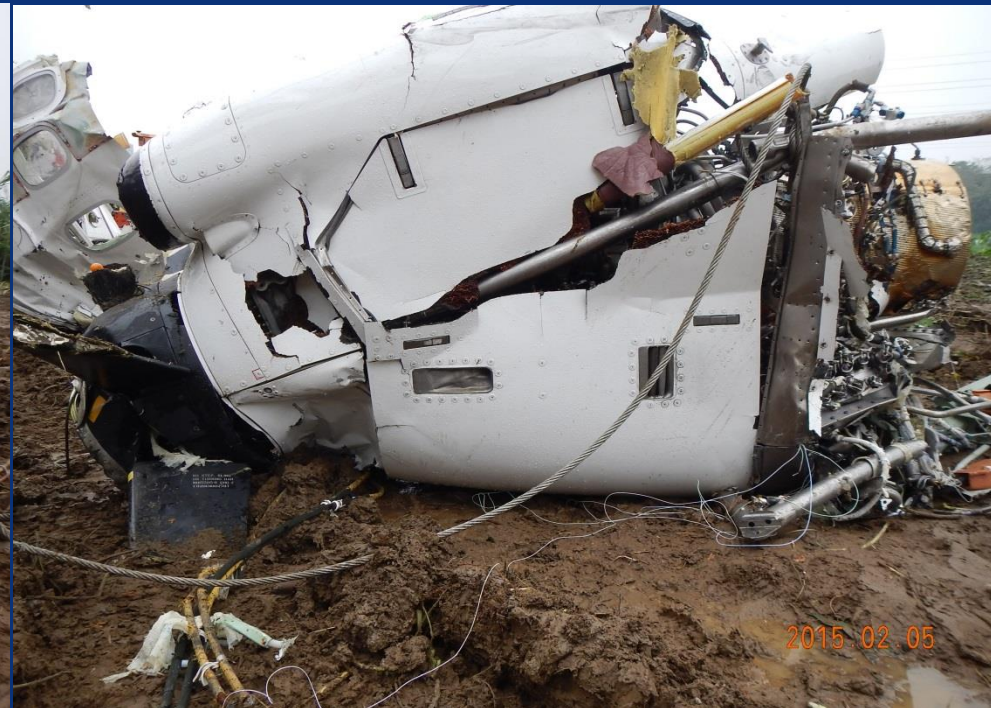
# 發動機

- 機身殘骸、發動機

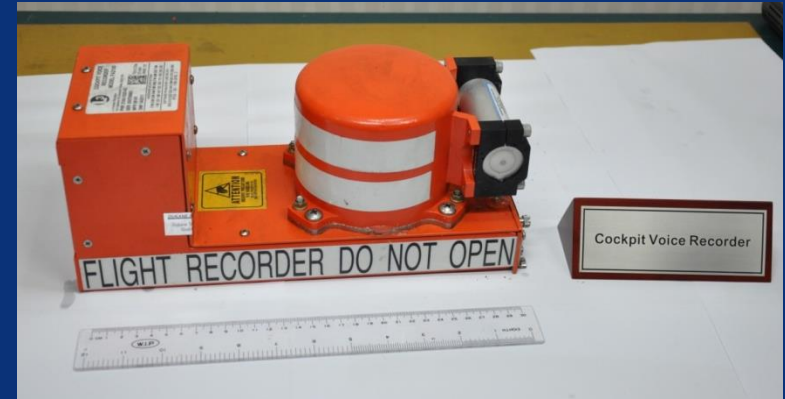
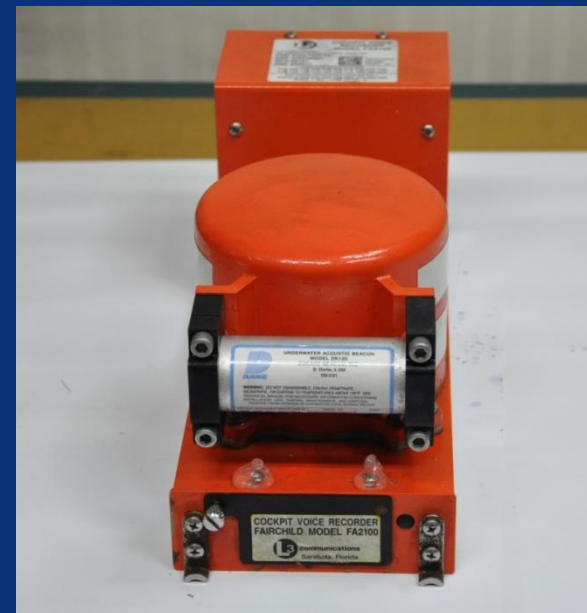
# 座艙語音記錄器(CVR)

- ◆紀錄長度: 2小時4分14.4秒
- ◆停止記錄時間: 10時54分36.6秒
- ◆紀錄品質良好

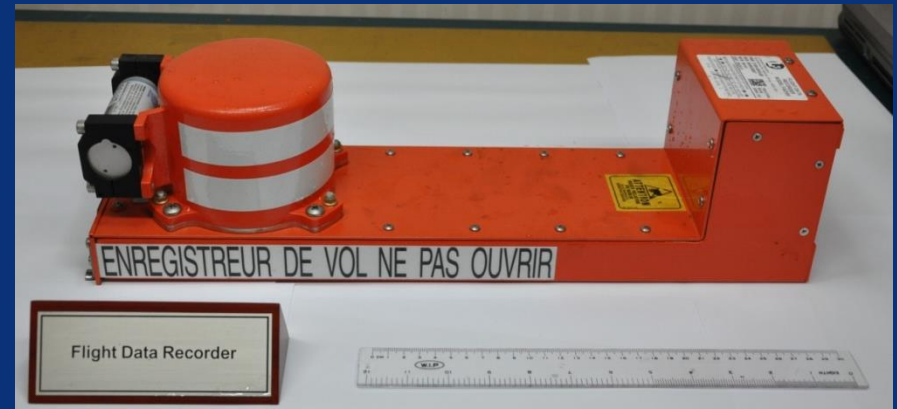
# 飛航資料紀錄器(FDR)

- ◆ 紀錄長度: 67小時22分56秒
- ◆ 停止記錄時間: 10時54分35.9秒
- ◆ 記錄品質良好
- ◆ 記錄參數約 750個

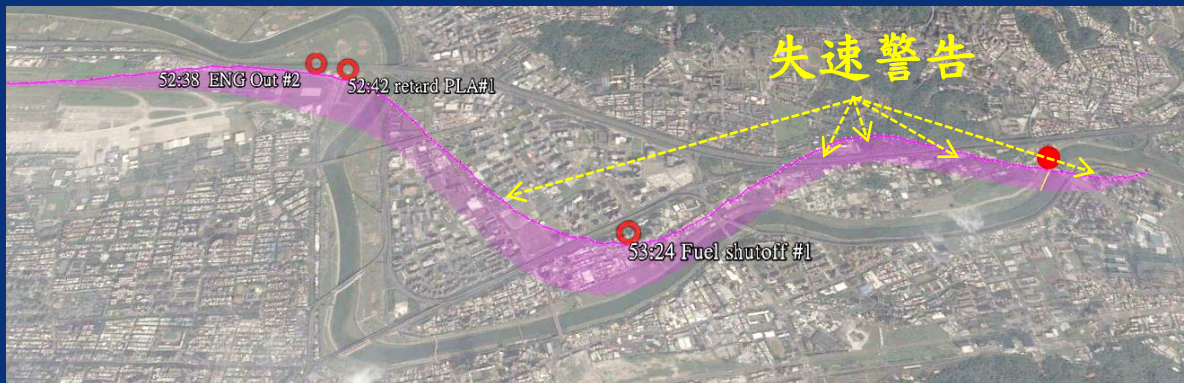
# 飛航軌跡 (FDR & 雷達)

## 主要事件序列

- ① 10:52:38 發動機警告 (2號)
- ② 10:52:42 收1號發動機油門
- ③ 10:53:24 關1號發動機
- ④ 10:54:20 重啟1號發動機
- ⑤ 5度出現失速警告
  - ◆ 10:53:10 (18秒)
  - ◆ 10:53:56 (4秒)
  - ◆ 10:54:06 (4秒)
  - ◆ 10:54:13 (8秒)
  - ◆ 10:54:24 (10秒)
- ⑥ 10:54:36 停止紀錄

起飛後約37秒發生主警告 (高度約1,200呎)
