0127 APCO 超輕型載具重大運輸事故調查報告

調查報告編號： TTSB-AOR-19-12-002

發布日期： 中華民國 108 年 12 月 31 日

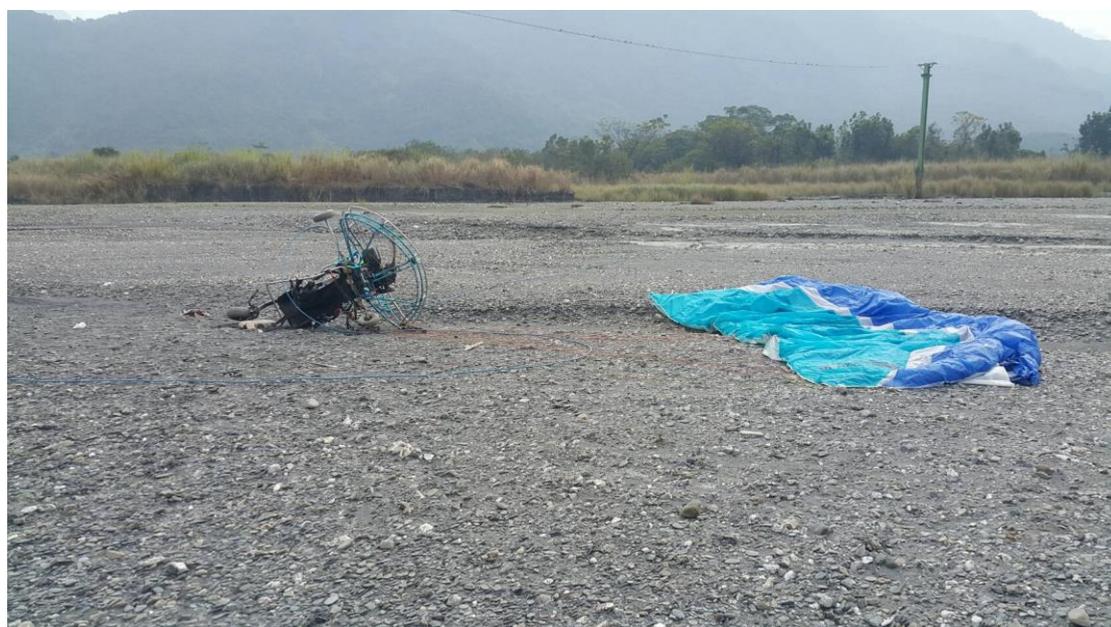
圖 3-1 事故現場與殘骸

事故現場可見載具翻覆於賽嘉飛行降落場西側之口社溪河床，輪車下方有被該載具拉斷之藍色電線，以及橫跨口社溪的另 2 條電線與電線桿，如圖 3-1，量測主殘骸位置位於 E120°37'57.28"、N22°45'30.83"。

依操作人訪談紀錄、事故地點及傘機、傘翼檢查，顯示飛行傘及傘機於撞擊電線前無故障或損壞；事故後經現場啟動引擎，可正常運轉，證實本事故係因該載具於低空飛行時撞擊電線而失控墜地。另該載具因未經檢驗合格，且所有人自行改裝為輪車式及更新引擎，亦未執行相關調校，具潛在飛航風險。

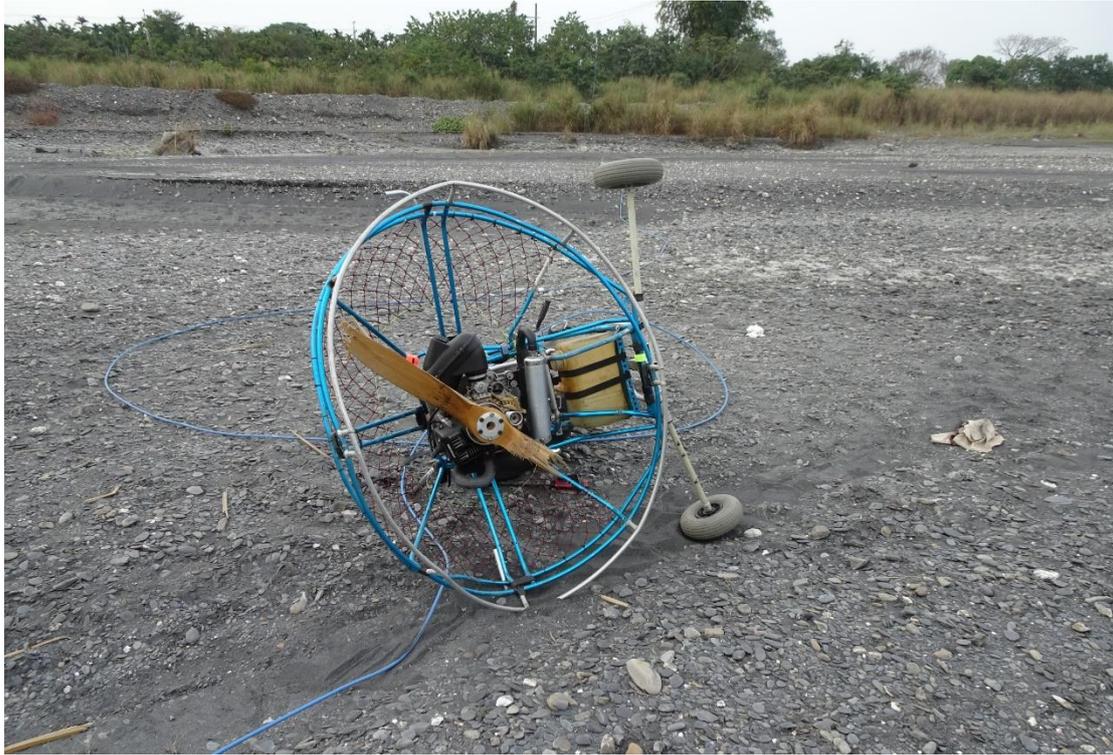
圖 3-2 事故傘機

檢視該載具，木製螺旋槳之兩片槳葉分別由中段及根部斷裂，傘機螺旋槳護環扭曲，檢視引擎、皮帶、油箱及油門控制鋼索連動無異常，如圖 3-2，經現場測試，該載具之引擎功能正常。輪車大致完整，傘翼無破損，傘繩無斷線、無脫線，傘繩與傘面接合無異常。
