航空器失事調查報告

ASC-AAR-03-11-001

中興航空公司

BK-117 型直昇機

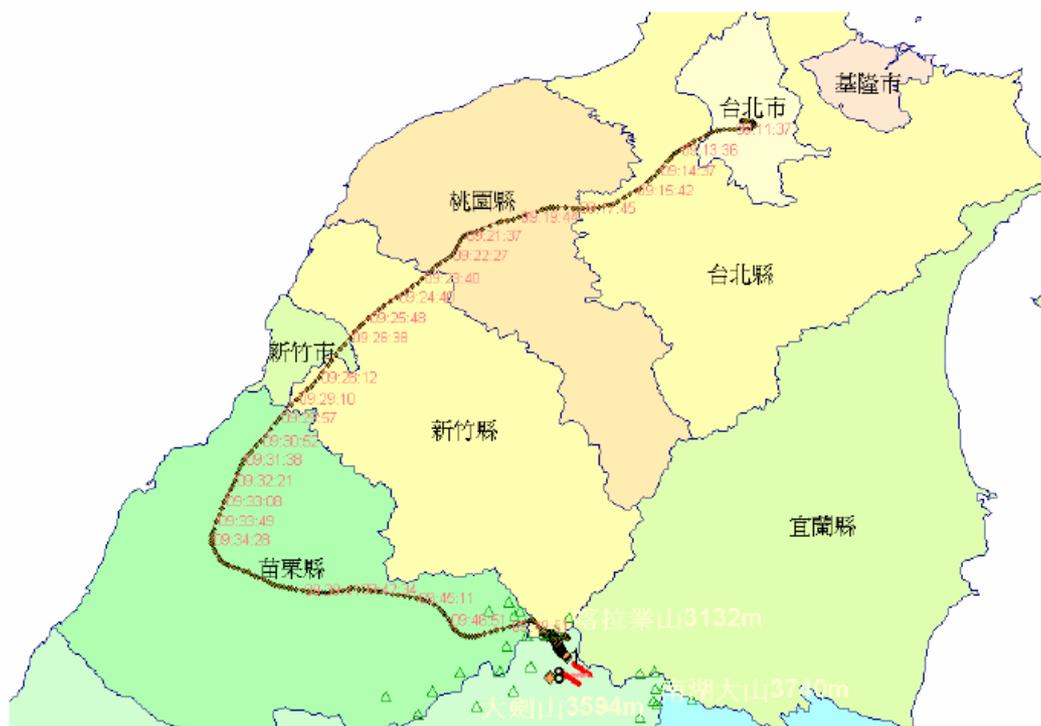
圖 1.1-1 飛航軌跡圖

於 0955 時，正駕駛曾爬升高度實施馬力檢查。之後該機高度即保持在約 10,500 呎，速度約於 40 哩/時至 60 哩/時之間，速度最小曾低於 15 哩/時，約於 1000 時，該機墜落於新達池附近。該機自起飛後之飛航軌跡如圖 1.1-1

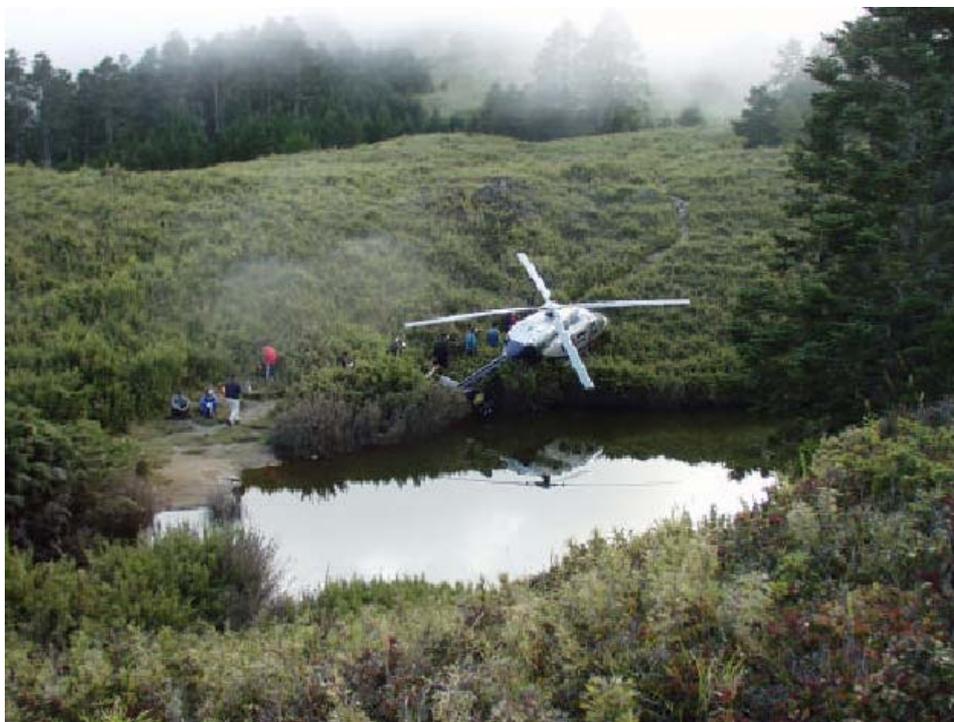
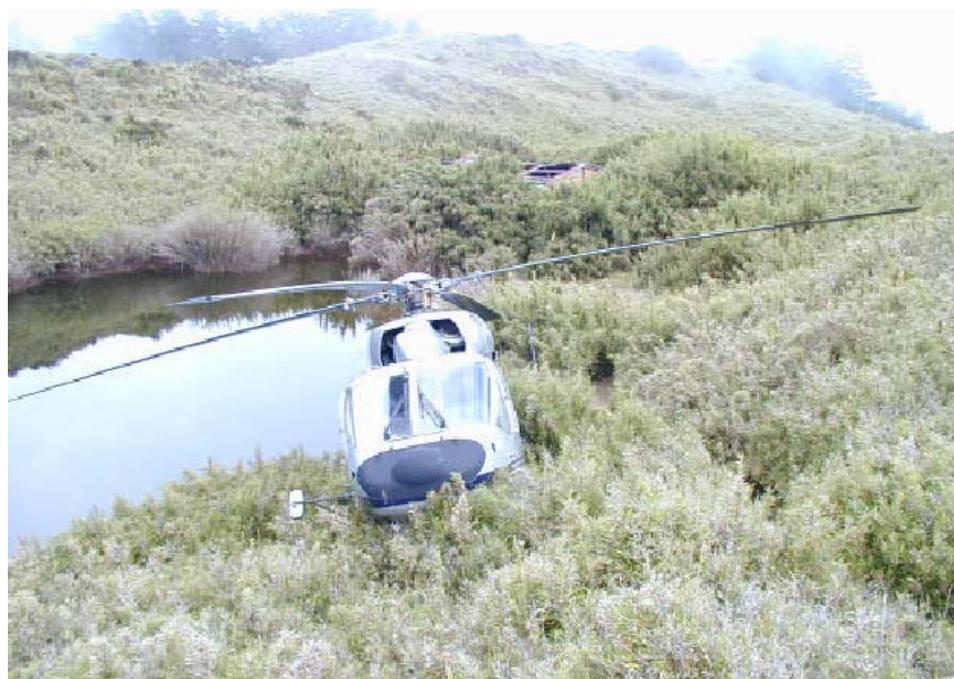
事故現場位於台中縣武陵農場西北方約 6 公里處，地名為新達池，標高 3,167 公尺（約為 10,390 呎），位置座標為 N 24°25.81' E121°16.77'。新達池為一直徑約二十公尺、週邊呈不規則形狀之高山湖泊，四周除南面外，方圓約 30 公尺處之地勢平緩，東邊為向下延伸較陡峭之山坡，北側有一高約 20 公尺、約 45 度之斜坡，之上即為山稜線，南面則為一較長之緩升斜坡，四處長滿高約一至三公

之箭竹。位於湖東北邊約 10 公尺處有一臨時避難鐵皮屋，該機即墜落於避難鐵皮屋之南側，即新達池之東南方(如圖 1.1-2 及圖 1.1-3)。

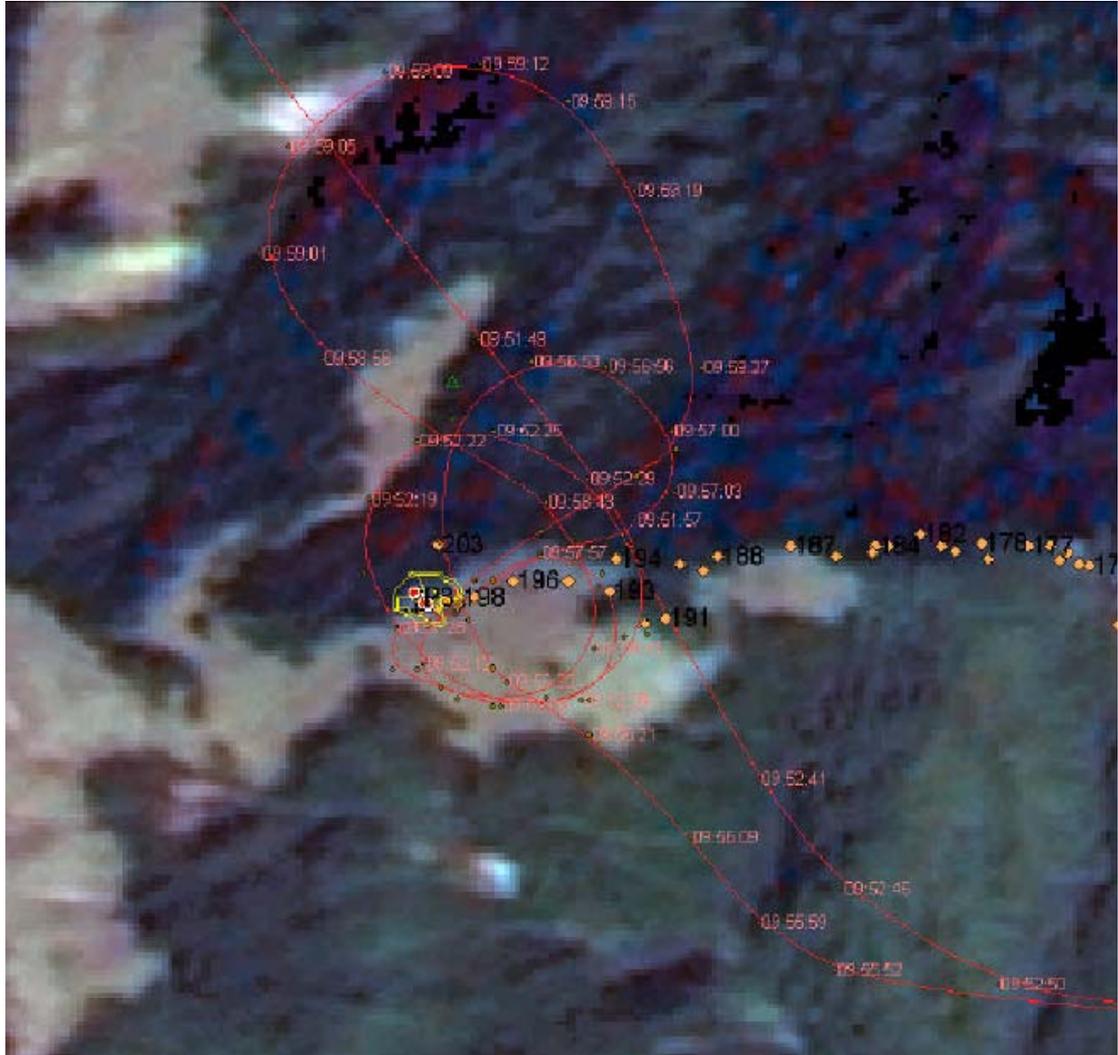
圖 1.1-4 飛航時間軌跡圖

依 GPS 記錄之資料，該次任務於當地之飛航時間軌跡圖如圖

1.1-4、衛星地形圖如圖 1.1-5，立體量測圖如圖 1.1-6

- 該機自桃山折返後，持續於事故地點盤旋，約於 0956：21 時起第一次降低高度，並再度發現馬力不足。此後至事故發生為止，曾分別約於 0957：28 時及 0958：12 時，高度低於 10500 呎且速度低於 25 哩/小時，最低速度約達 15 哩/小時。至 0959：54 時再度降低高度及減速。（如圖 1.1-4 及圖 1.1-5）

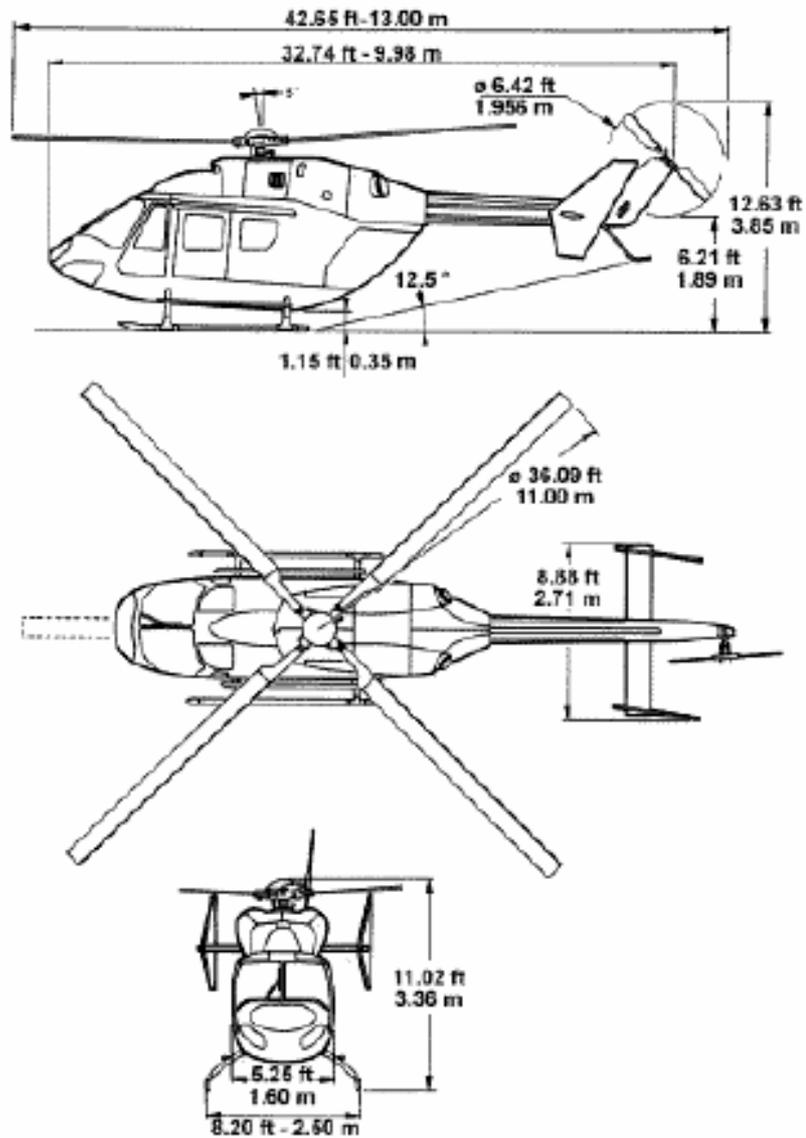
圖 1.6-1 BK-117 型直昇機三視圖

BK-117型直昇機（三視圖如圖1.6-1）為一雙發動機、4片主旋翼之直昇機，翼展11公尺、機身長9.91公尺、高3.36公尺，尾旋翼1.956公尺，滑撬長2.4公尺，運轉直徑為13公尺，其相關之性能資料如下。

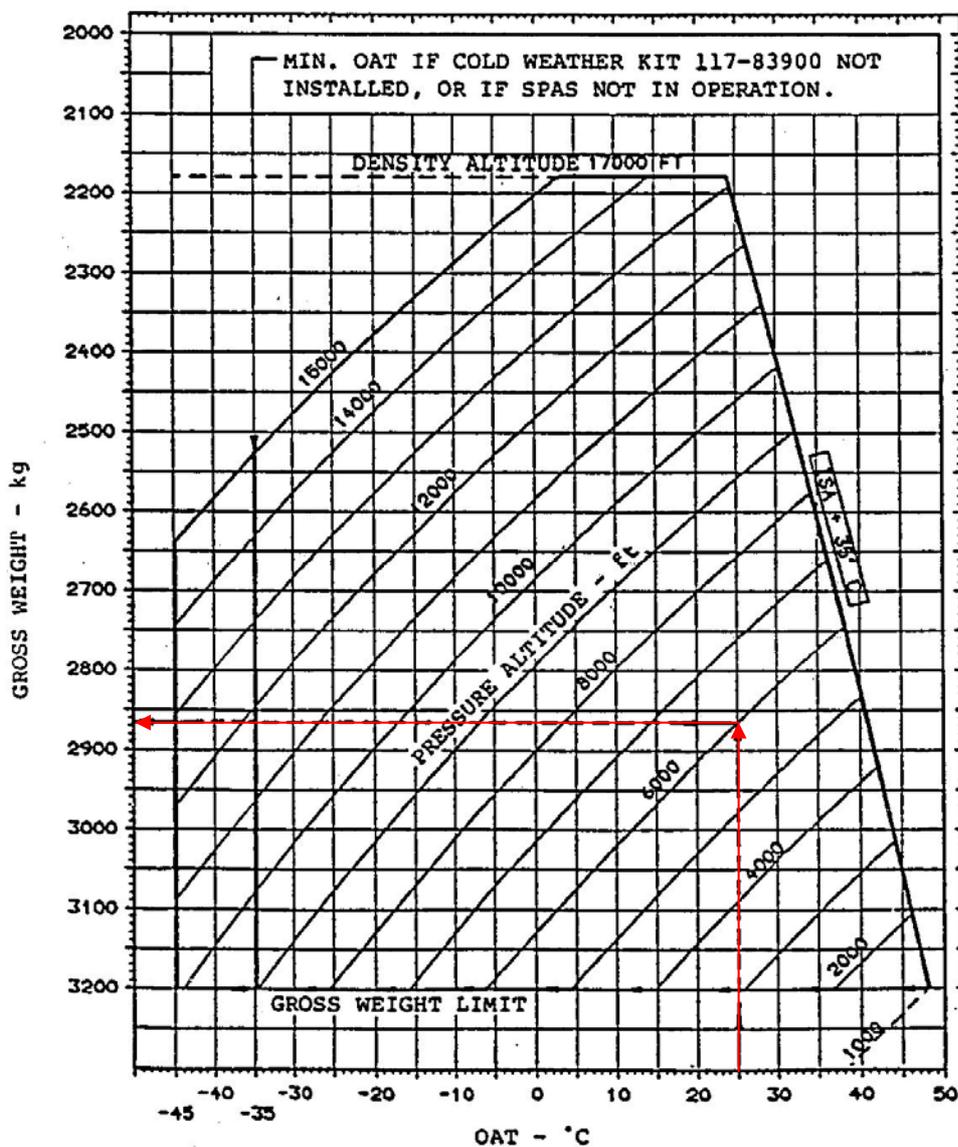
圖 1.6-2 BK117 型機滯空升限

依 BK-117 型機 飛航手冊 (KAWASAKI BK117 B-1 Flight Manual) 第五章第七節 (5.7) 滯空升限 (Hover Ceiling) 性能 (BK-117 型機滯空升限性能圖如圖 1.6-2) 之內容：該型機於發動機最大起飛馬力 (Maximum Takeoff Power) 及地面效應條件下，其滯空升限與當時之壓力高度、場面溫度及飛機總重直接相關。例如：該機於 6,000

呎、外界溫度為攝氏25度，其最大滯空之總重約為2,865公斤（如圖1.6-2虛線箭頭指示）。

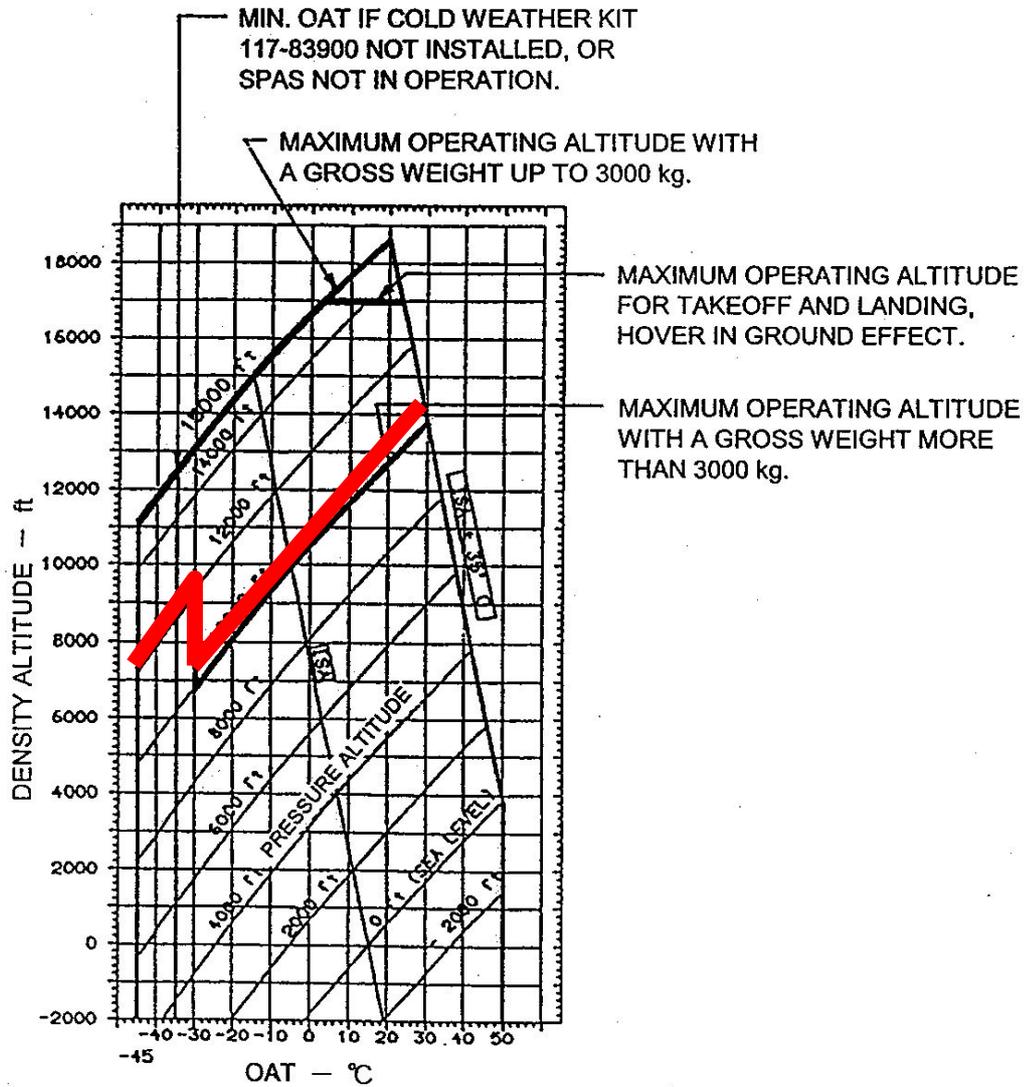
圖 1.6-3 BK-117 型機高度操作限制

根據BK-117型機飛航手冊（KAWASAKI BK117 B-1 Flight Manual）第二章第十一節第四小節（2.11.4）高度操作限制（Operating Altitude Limitations）之規定：該型機總重超過3,000公斤之最大操作

高度為10,000呎，如當時之氣溫低於攝氏負30度，則飛航高度限制為12,000呎。(如圖1.6-3)

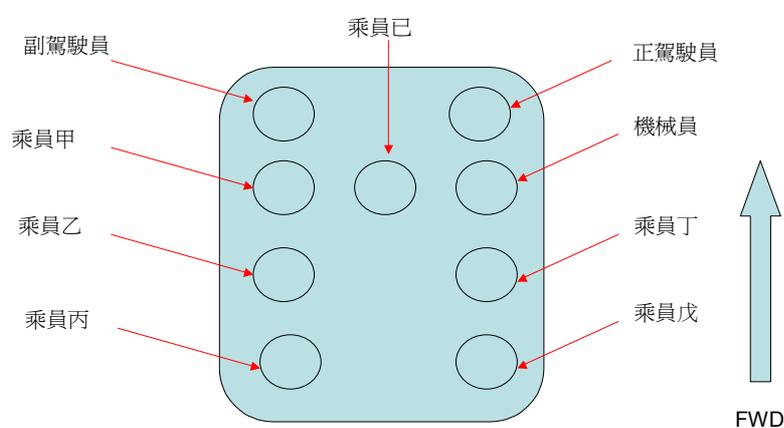
圖 1.6-4 座艙乘員位置圖

Manual) 第六章之內容，該型機之空重約為 1,987 公斤，滿油量約為 530 公斤。該批任務客艙內計有三排乘員座椅，該次飛行之總人數含正駕駛員、副駕駛員及機械員各乙員、乘員六員共計九員。駕駛艙及乘員客艙座位配置如圖 1.6-4。根據上述手冊第二章第十一節第三小節 (2.11.3) 內容，該型機之人員乘載量限制 (Maximum Occupants) 為八員。

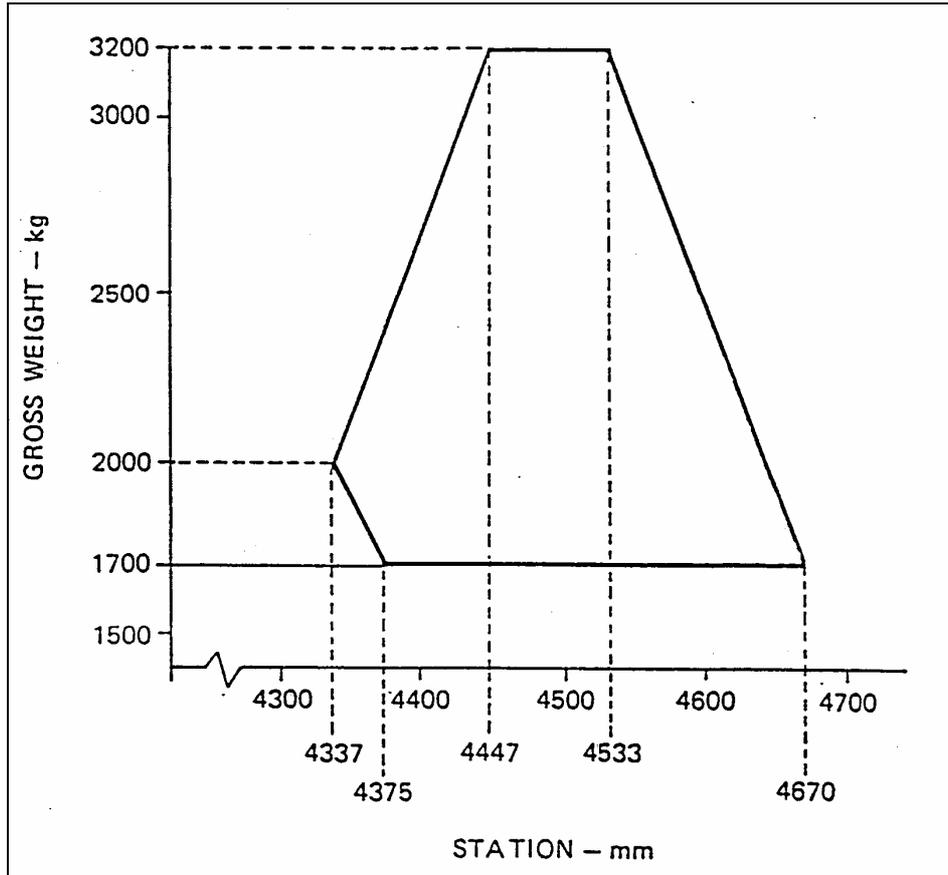
圖 1.6-5 BK-117 直昇機允許之重心範圍

依據 BK-117 型機飛航手冊 (KAWASAKI BK-117 B-1 Flight Manual) 第六章之內容，該機最大起飛及落地重量限制為 3,200 公斤，重心指標範圍 (center of gravity index range) 為自機身站位 4,337 公釐至 6,670 公釐 (詳如圖 1.6-5)。

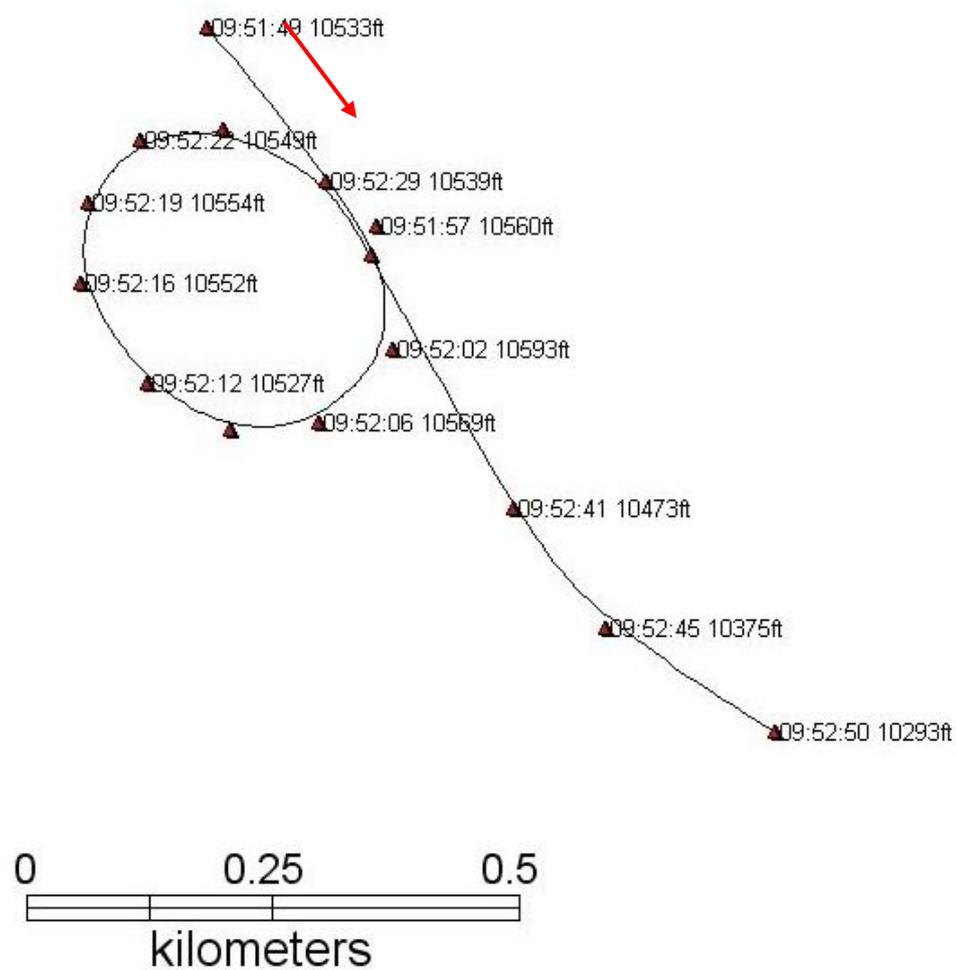
圖 1.11-1 事故地點上空盤旋路徑圖（一）

- 事故航機於 0951 時許，曾於事故上空向右盤旋一圈，目視地面之新達池及帳篷，並討論落地點之問題，之後向東偏南往桃山方向飛行。至 0952：50 時許，飛機之航向約為 122 度(如圖 1.11-1)航向桃山，沿途正駕駛員曾口述：「飛機為滿載，馬力可能有問題」。
- 該機航向桃山方向時，高度漸接近 3,000 公尺，正駕駛員口述「要上三千三……」、「這落地可能會有點問題，我現在滿載」等，認為飛機馬力可能有問題，因桃山地區有雲幕形成，於是轉回新達池。
- 該機約於 0955 時至 0956 時執行馬力檢查，發現渦輪動力輸出溫度 (Turbine Outlet Temp.) 在黃線範圍。依該型機飛航手冊第二章第十二小節 (2.12.4) 操作限制之規定，黃線範圍之溫度介於攝氏 765 度至 786 度間，其操作時間不得操過 5 分鐘。
- 該機約於 0956 時許繞回事故地點，航向約為 315 度，通過新達池後右轉回頭，約 0957 時許於事故地點附近向左持續

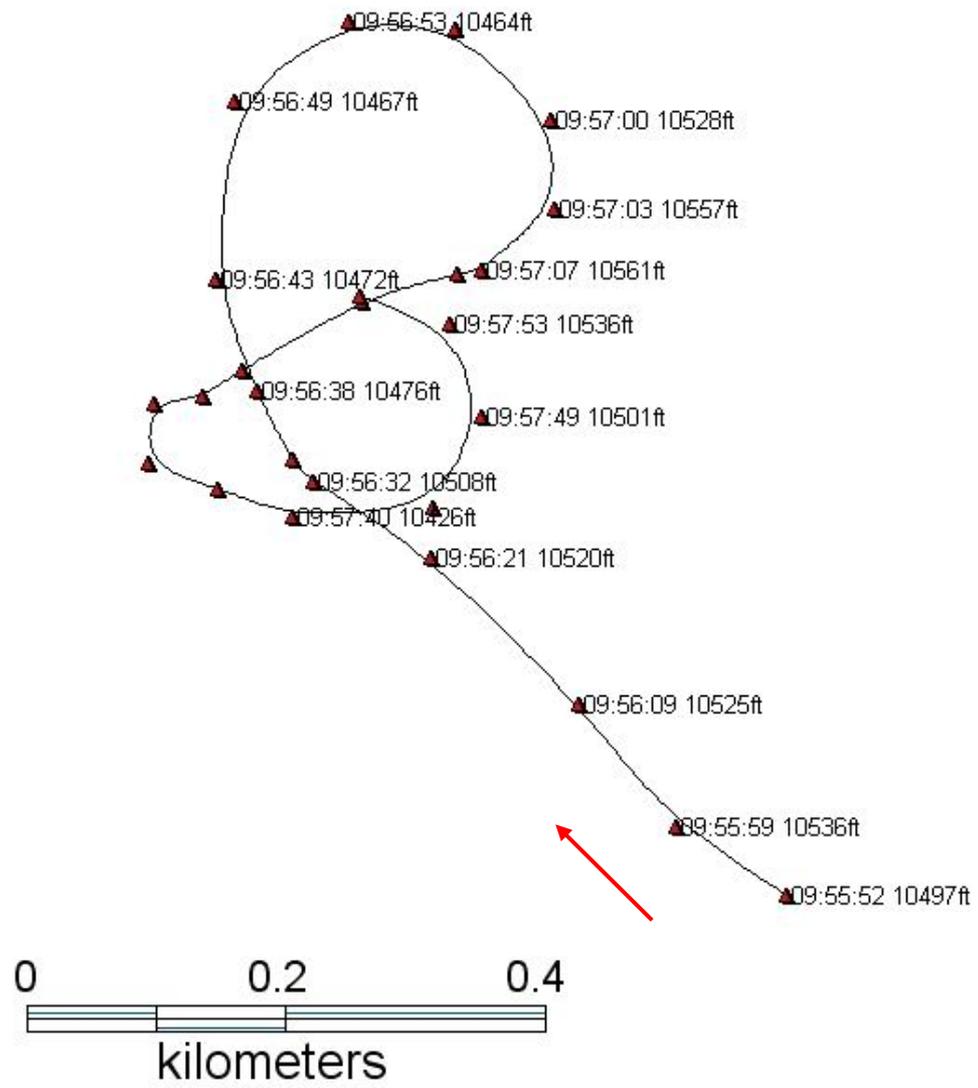
圖 1.11-2 事故地點上空盤旋路徑圖（二）

盤旋一圈（路徑如圖 1.11-2）。於 0958 時許，該機於原地持續再行左轉一圈，約於 0958：45 時至 0959 時許，飛機之航向保持在約 330 度，0959 後，飛機右轉向北調整航向並加速至約 70 哩/小時，約於 0959：32 時，飛機航向約為 230 度，再度迴轉進入事故地點附近之空域，（如圖 1.11-3）。約於 1000 時許，飛機墜落於事故地點。

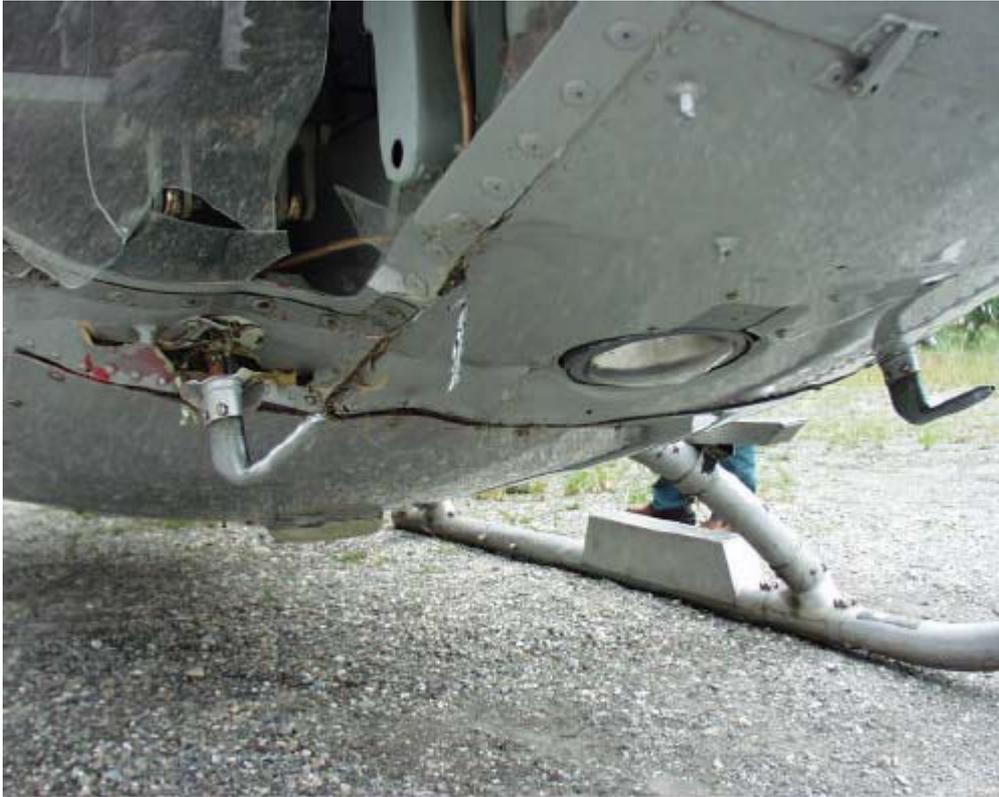
圖 1.12-1 機首右側下方損壞圖

1. 機首右側下方明膠玻璃破裂、附近結構凹陷、約於機身斜站位 2,152 右側空速管底座斷裂，附近蒙皮撕裂、動靜壓管變形受損（如圖 1.12-1）。

1. 尾旋翼因落地時擊中附近之箭竹受損。
2. 尾旋翼傳動軸因落地後未立即關車使尾旋翼持續受力而扭曲變形。
3. 機首結構及蒙皮因落地撞擊變形。
4. 機腹右下方空速管及駕駛艙右下方明膠玻璃因落地撞擊而破裂受損。
5. 起落架右滑撬前端因受地面撞擊而斷裂。

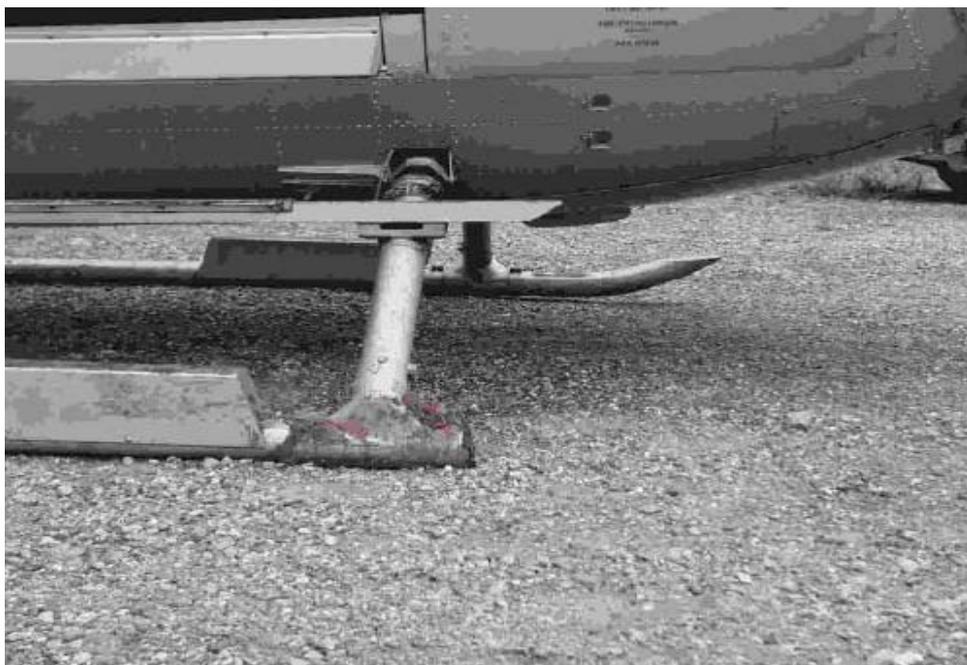
圖 1.12-2 起落架右滑橇損壞情形

2. 該機起落架右滑撬與前橫管交接處(約位於機身站位 3,125 站處)之前段斷裂(長約九十公分,如圖 1.12-2)。

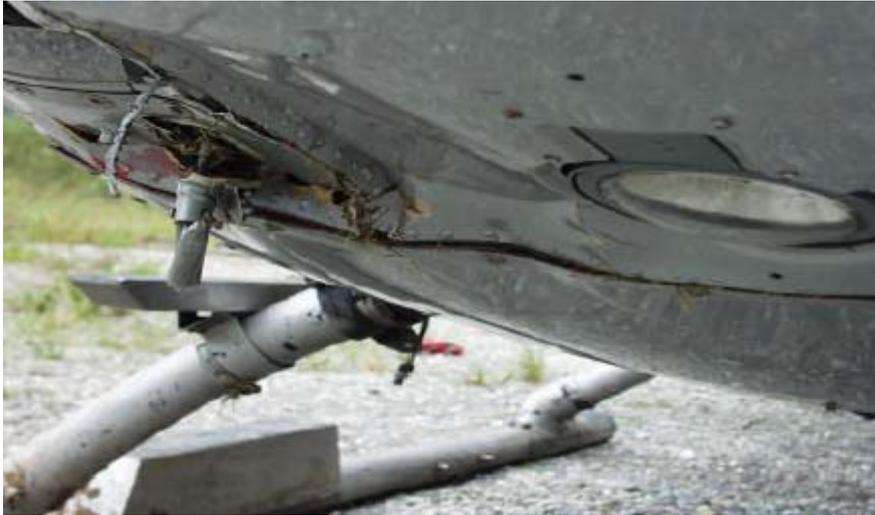
圖 1.12-3 落地燈附近損壞情形

3. 落地燈附近約於機身斜站位 2,152 處之蒙皮結構有凹痕及變形
(如圖 1.12-3)。

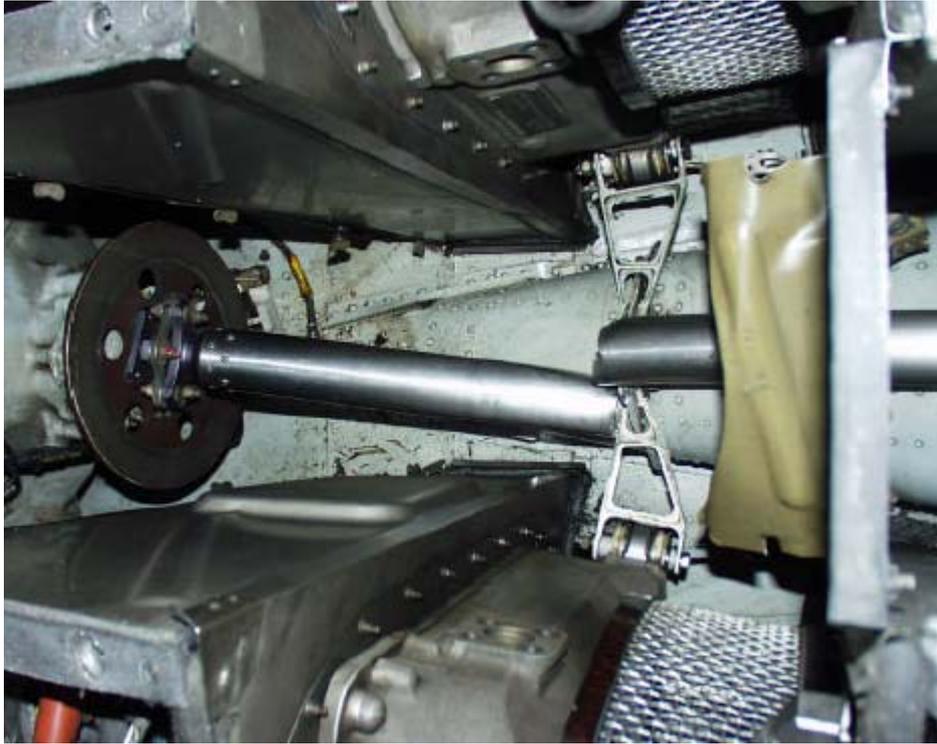
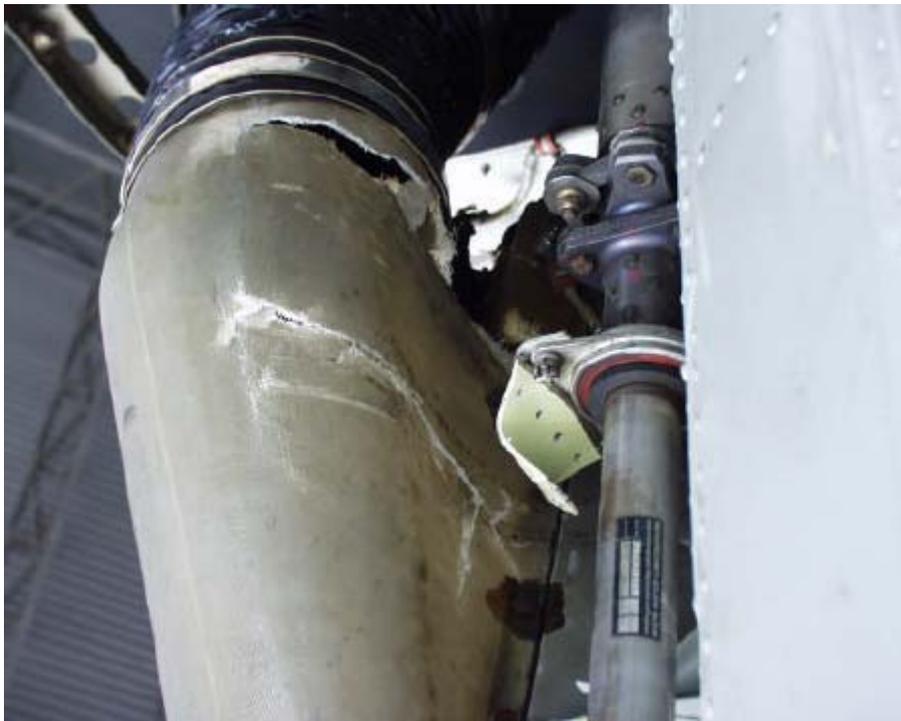
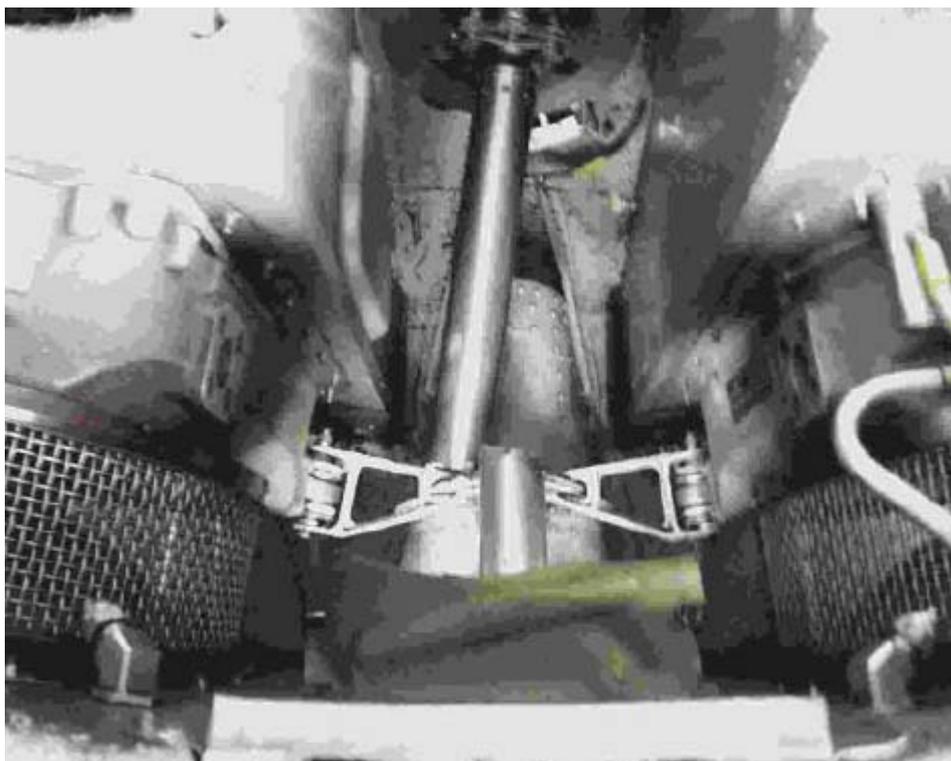
4. 尾旋翼傳動軸由發動機防火牆至尾旋翼之接點、支架及軸承多處
損壞 (如圖 1.12-4、1.12-5、1.12-6)。

8. 該次飛航事故後，正駕駛員未立即關車，致使尾旋翼傳動軸之

損壞情形加劇。

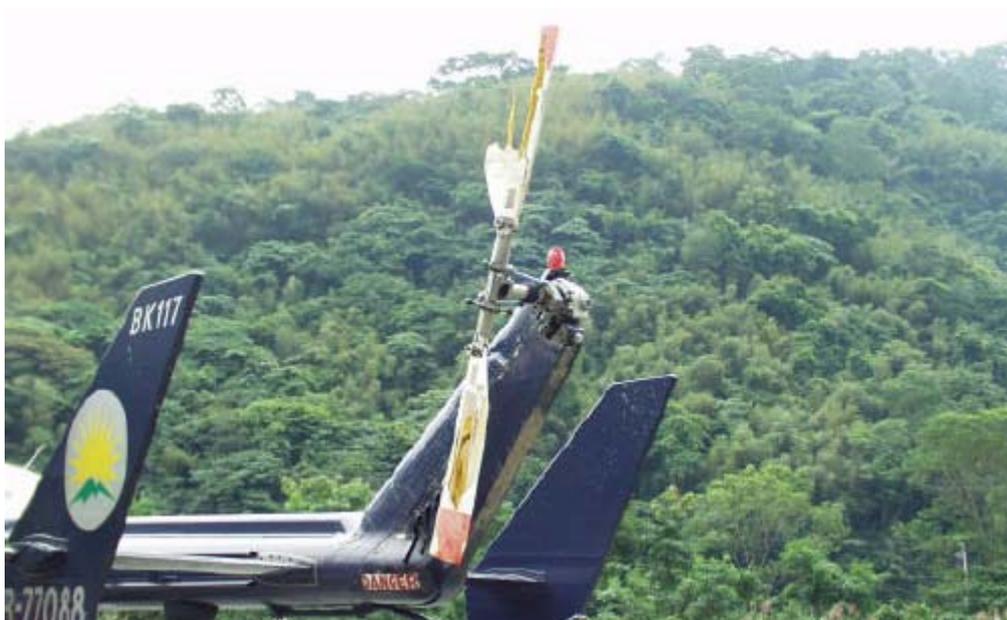
圖 1.12-7 尾旋翼損壞情形

5. 尾旋翼葉片損壞如圖 1.12-7。

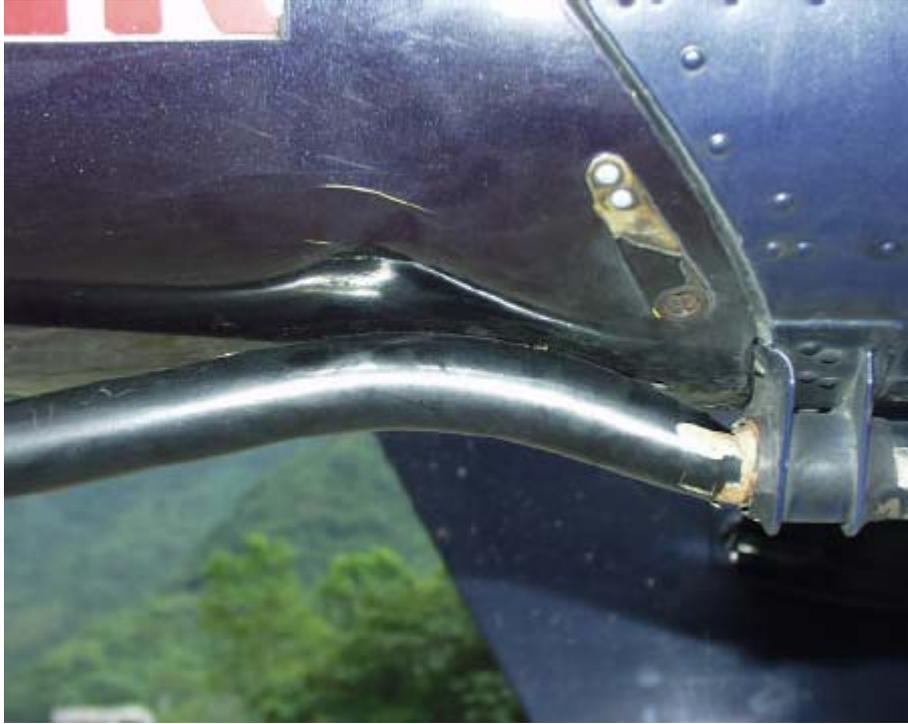
圖 1.12-8 尾橈受損情形

6. 尾橈受損變形（機尾站線 697.5~954 間），其上方之蒙皮凹陷
如圖 1.12-8。

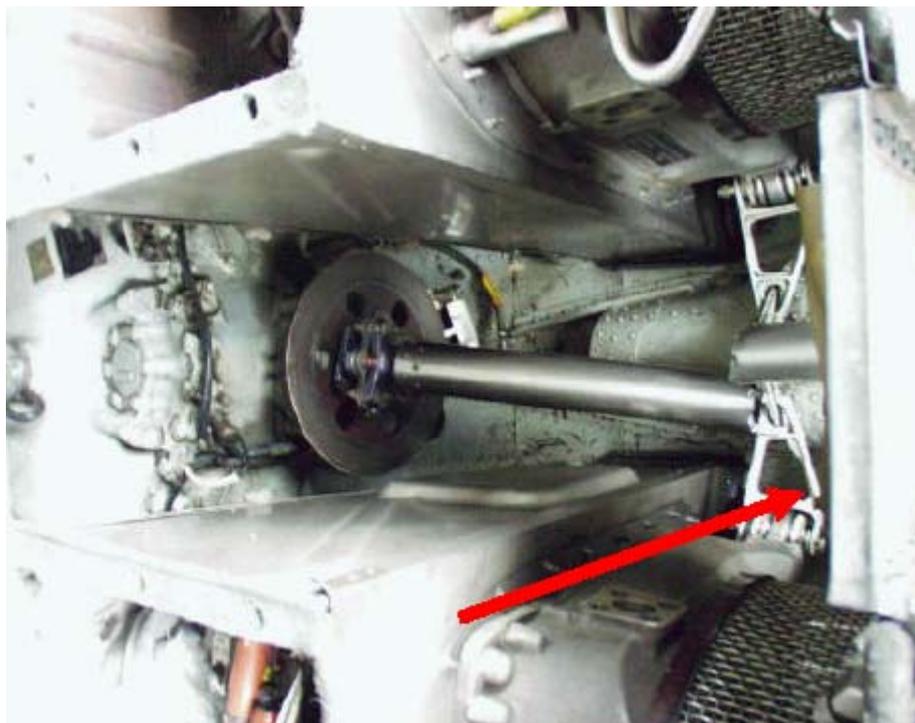
圖 1.12-9 發動機支架受損情形

7. 1 號發動機內側支架受損凹痕（如圖 1.12-9）。

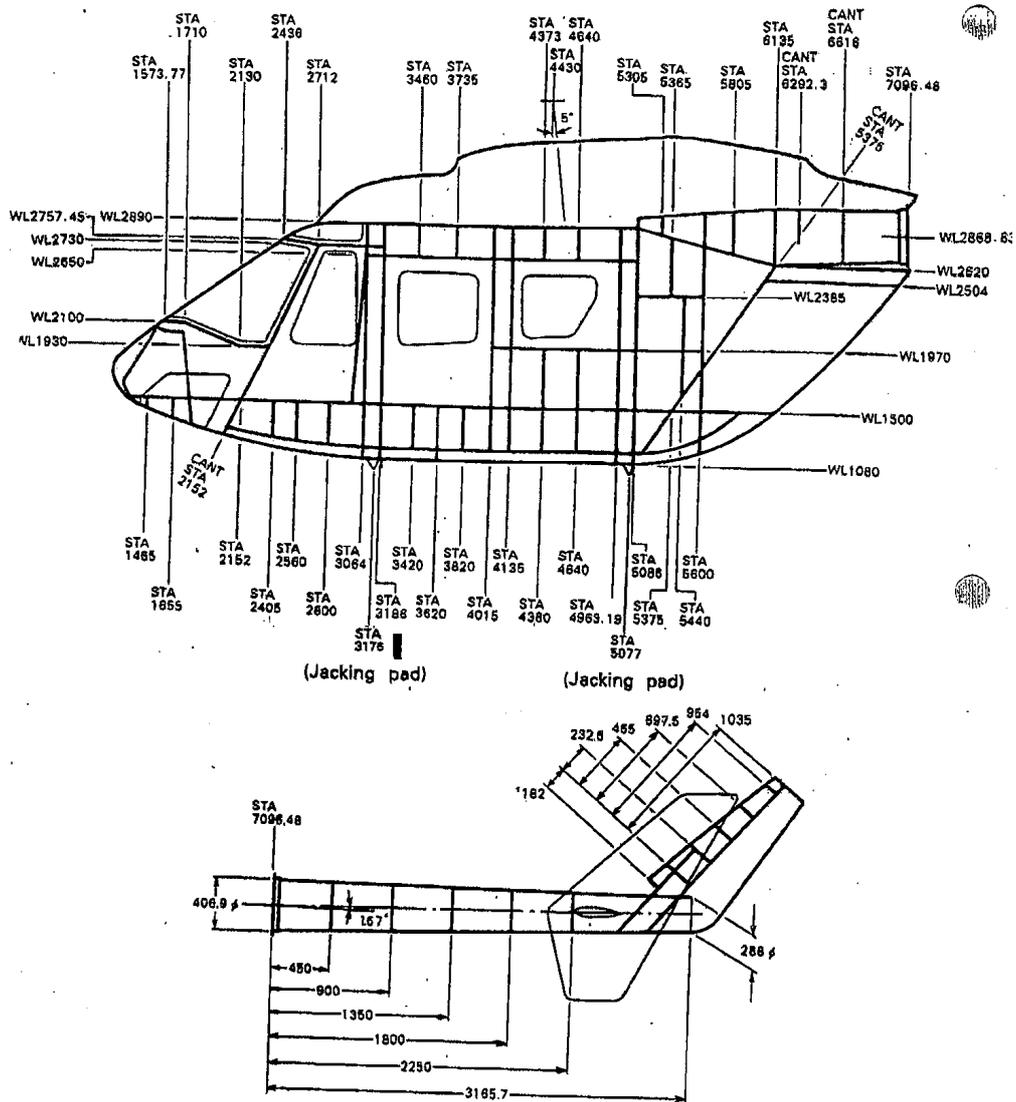
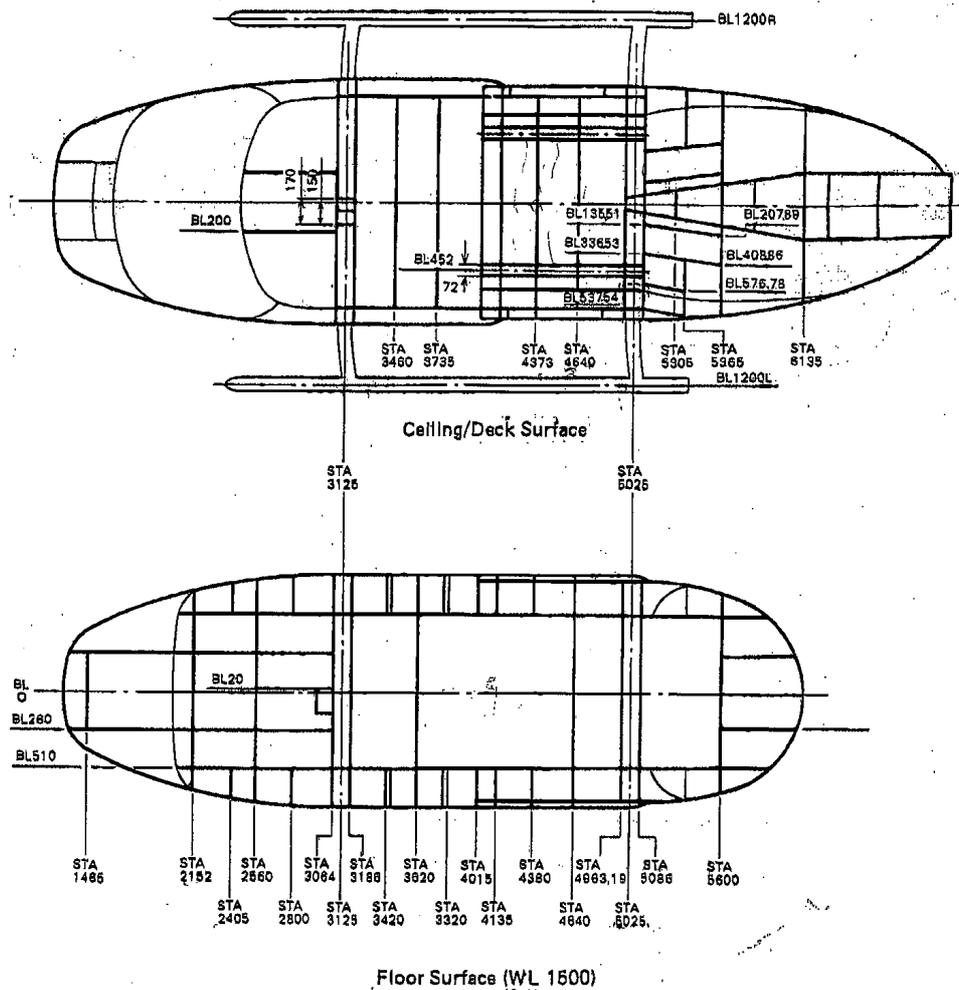
該機機身（含尾段）各站位詳如圖 1.12-10 及 1.12-11。

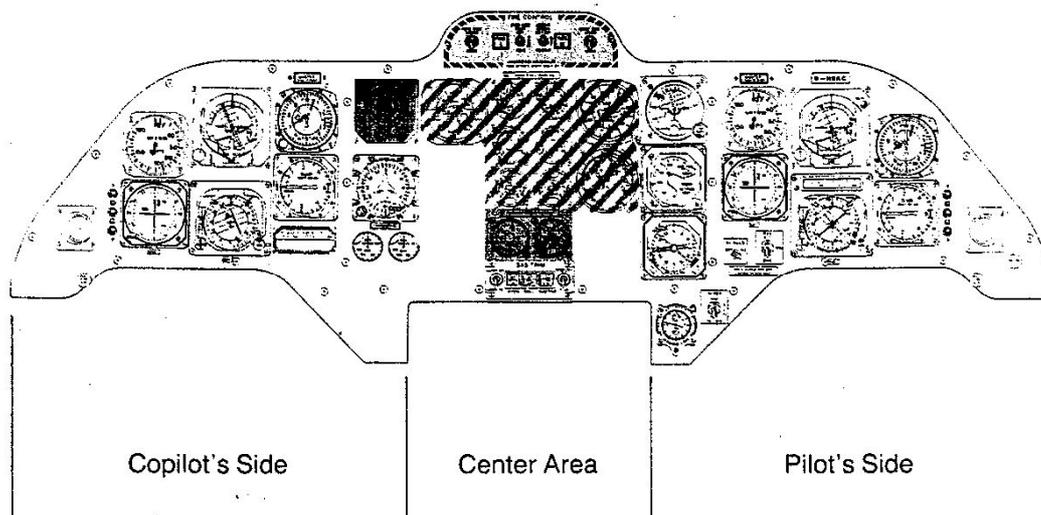
圖 1.12-12 座艙儀表配置圖

該機駕駛艙內部之安排與設計，依據 BK-117 型機飛航手冊 (KAWASAKI BK-117 B-1 Flight Manual) 第二章第十一節第三小節 (2.11.3) 之內容，律定右座為正駕駛，左座為副駕駛，座艙儀表板配置如圖 1.12-12。

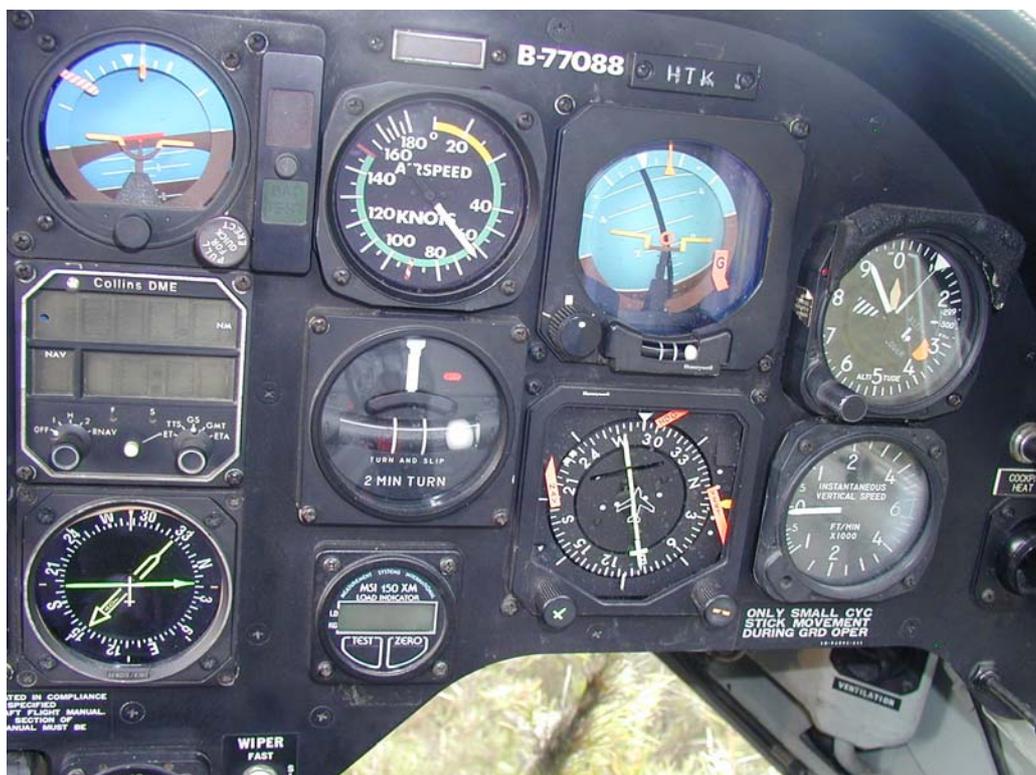
圖 1.12-13 正駕駛飛航儀表板

名稱	正駕駛	副駕駛	備考
空速表	約 63	0	
高度表	9,200	9,200	
垂直速率表	下降 100 呎	0 呎	
姿態儀	仰角 10 度右傾 20 度	仰角 10 度右傾 10 度	失效旗出現
水平情況儀	航向 290	航向 290	失效旗出現
針球儀	右偏約 1 球	右偏約 1 球	
註：檢查當時正副駕駛之高度表撥定值為：2998，依事故當日 1000 時新社基地之高度表撥定值為 3001。

事故機正駕駛飛航儀表部份如圖 1.12-13，副駕駛飛航儀表部份如圖 1.12-14，中央儀表板部份為發動機轉速，傳動、導航及燃油部份之指示（如圖 1.12-15）。
