# 飛航事故調查報告

ASC-AOR-09-02-001

機型 UH-1H

發動機超速調速系統失效

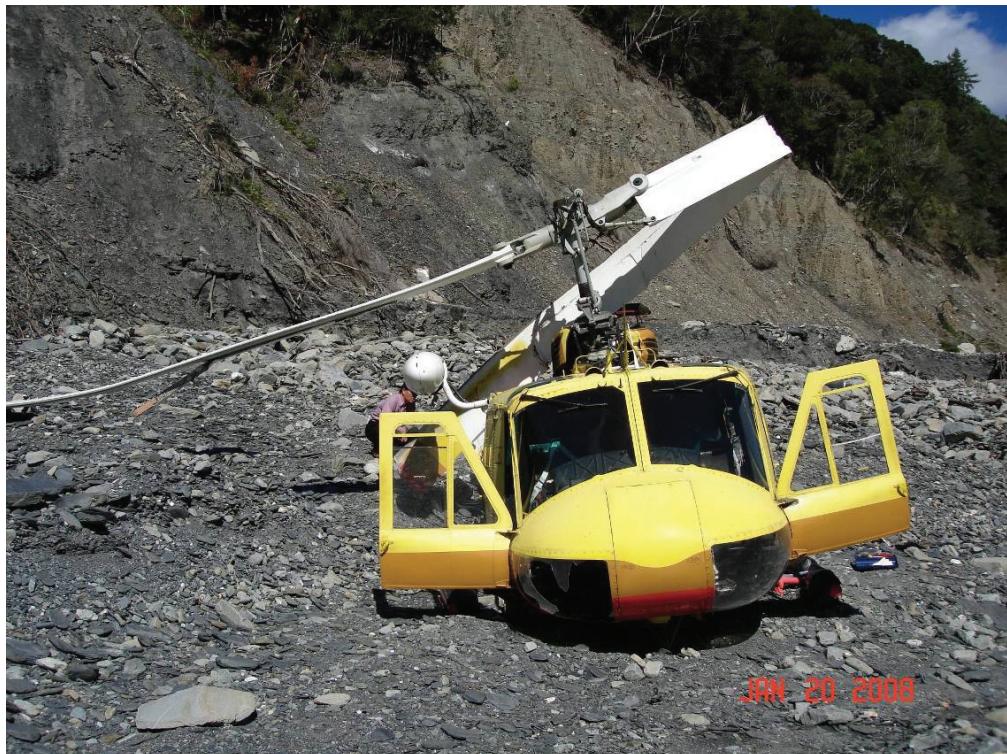
圖 1.1-1 直升機迫降現場

該機約於0956時自目的地起飛返航豐年機場，機上載有正駕駛、副駕駛、機工長及特搜隊員2名，起飛前檢查發動機轉速、馬力等均正常，油量約550磅，扭力值(同滑油壓力錶)約38 PSI，起飛後飛機反應正常，約1000時離開目的地約1浬，於台東豐年機場18浬/315方位，離地高度約300呎、航向約320、速度約60浬/時，駕駛艙內主警告燈亮，低轉速警告聲響，正駕駛稱感覺動力異常，飛機向左偏側，使用右舵修正方向，並選擇左轉回頭，操作飛機降落於鹿野溪之河床上(位置：北緯22°57'55.1"，東經120°52'50.92"，標高1,214公尺)。直升機落地時主旋翼與河床撞擊造成主旋翼折損、傳動齒輪箱移位、傳動軸斷裂、起落架弧形橫管及滑撬損壞、正駕駛座下方視窗破損，機上人員無傷亡。直升機迫降現場如圖1.1-1，該機自目的地起飛返航至事故發生期間之飛航路徑如圖1.1-2。

事故地點為一標高約 1,214 公尺之河床，河床處處可見大小岩石及鵝卵石，兩側為高山地形，平均高度約為 1,500 公尺，該機係於一狹窄山谷上空飛行，附近之山脊與河床之落差平均約為 300 公尺（參考圖 1.1-1、圖 1.1-2 及圖 2.3-1）。

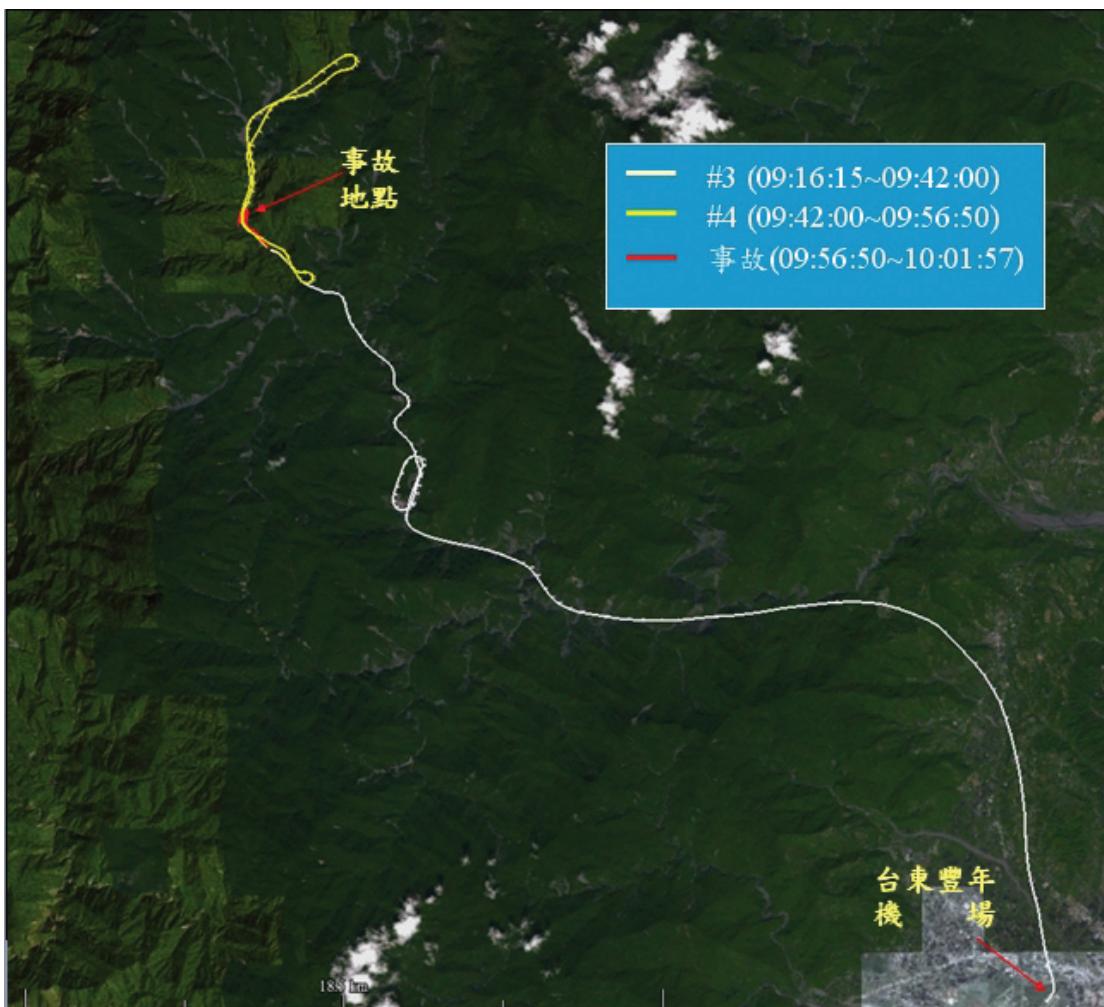
圖 1.11-1 事故當日飛航軌跡

NA-508 之 GPS 接收機記錄資料包含：時間、經度、緯度、GPS 橢球高、航向及地速（Ground Speed, GS）等，事故當日資料詳附錄一。事故發生地點位於台東縣延平鄉鹿野溪上游河床，距台東豐年機場約 17.8 浬、方位 315 度，機頭參考座標<sup>6</sup>北緯  $22^{\circ}57'55.10''$ ，東經  $120^{\circ}52'50.92''$ ，GPS 橢球高 1,235 公尺（海拔高度 1,214 公尺）。依據 GPS 接收機記錄資料發現如下：

事故當日飛航軌跡第5航段之飛航軌跡與地形圖套疊如圖 1.11-1。事故航段之飛行軌跡與地形圖套疊參考圖 1.1-2

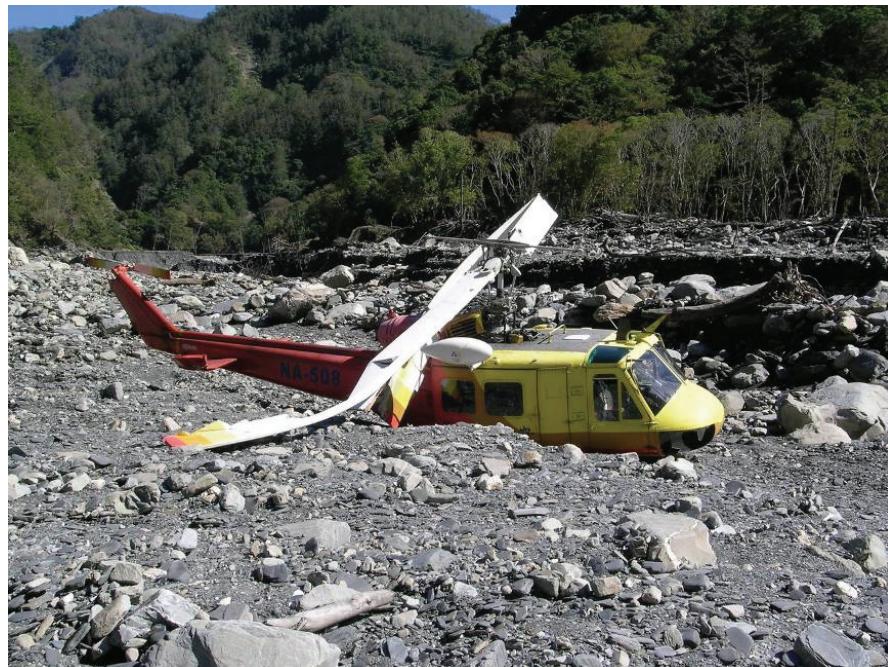
圖 1.12-1 直升機主旋翼斷折

直升機主旋翼斷折（如圖 1.12-1）、左右滑橇斷折（如圖 1.12-2）；右下視窗破裂（如圖 1.12-3）；發動機至傳動齒輪箱間之主驅動軸組件斷落（如圖 1.12-4）；傳動齒輪箱前傾移位；傳動齒輪箱基座結構破裂（如圖 1.12-5），鄰近管路及電線斷落；油門推桿位於飛行慢車（FLIGHT IDLE）位置（如圖 1.12-6）；低轉速警報偵測器之型號為 2390-4（如圖 1.12-7）；燃油關斷瓣位於傳動箱艙內，位於開啓位

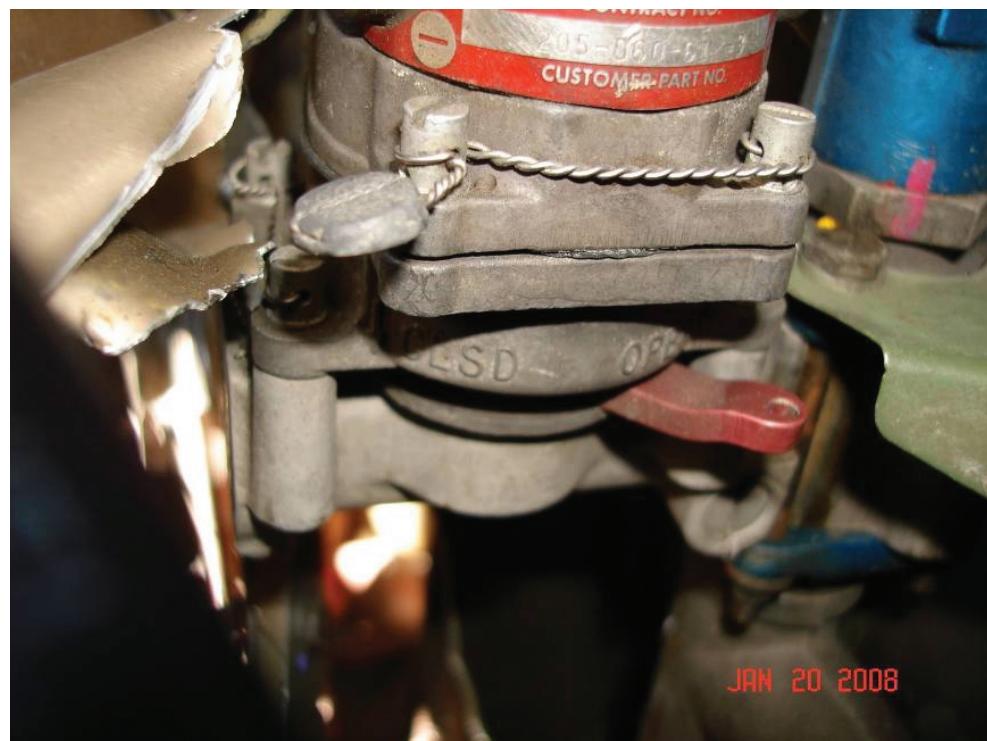
圖 1.12-8 燃油關斷瓣於開啓位置

置（如圖 1.12-8）；傳動箱與發動機聯軸器斷落；發動機磁性塞吸附有金屬屑（如圖 1.12-9）。

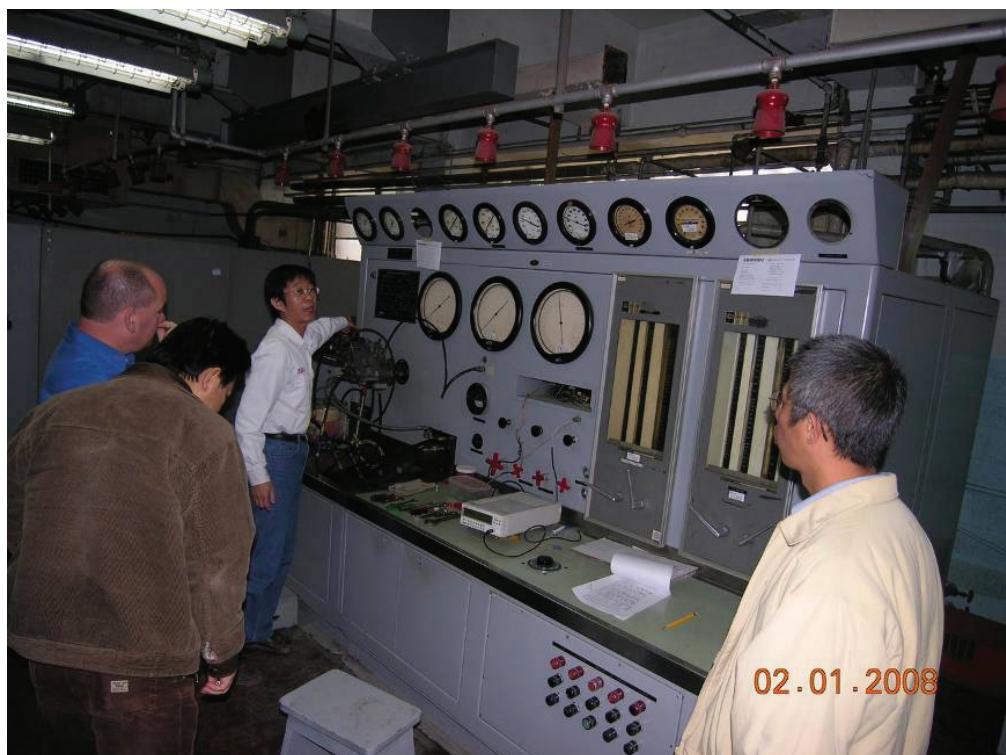
圖 1.16-1 發動機燃油控制器及超速調速器功能測試

發動機燃油控制器及超速調速器功能測試，結果正常（參考圖 1.16-1）。

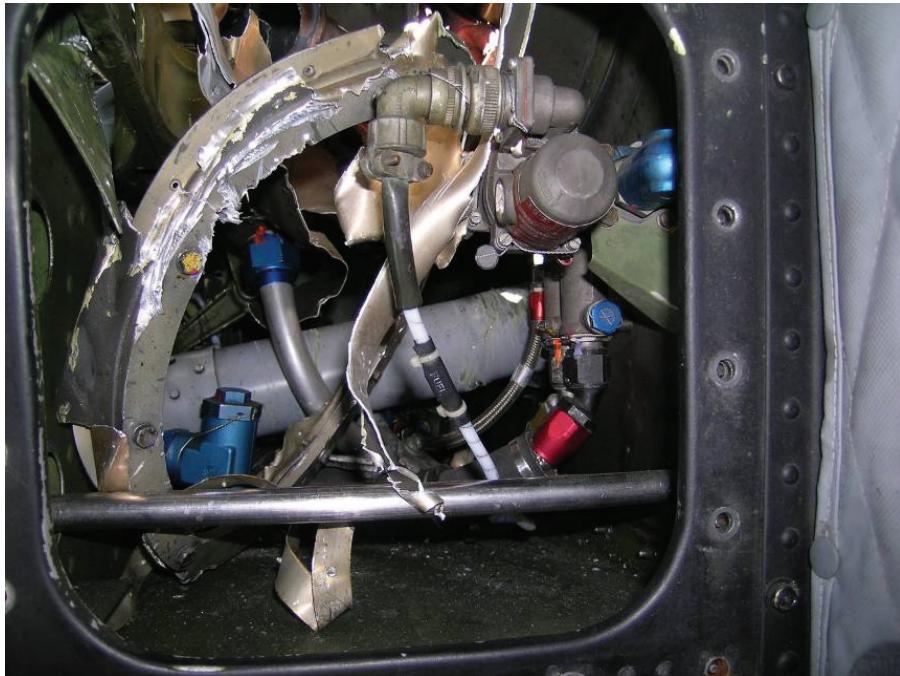
圖 1.16-2 燃油關斷瓣電線遭附近斷裂結構割斷

燃油關斷瓣操作測試結果，發現控制線路遭附近斷裂結構割斷致無開關功能，燃油關斷瓣失效於開啓位置（詳圖 1.16-2）。將燃油關斷瓣由機上拆下至電氣工廠測試，發現開啓功能正常，關閉功能無效，檢查關斷瓣控制迴路開關，發現關閉迴路開關之常閉接點故障失效（詳圖 1.16-3）。

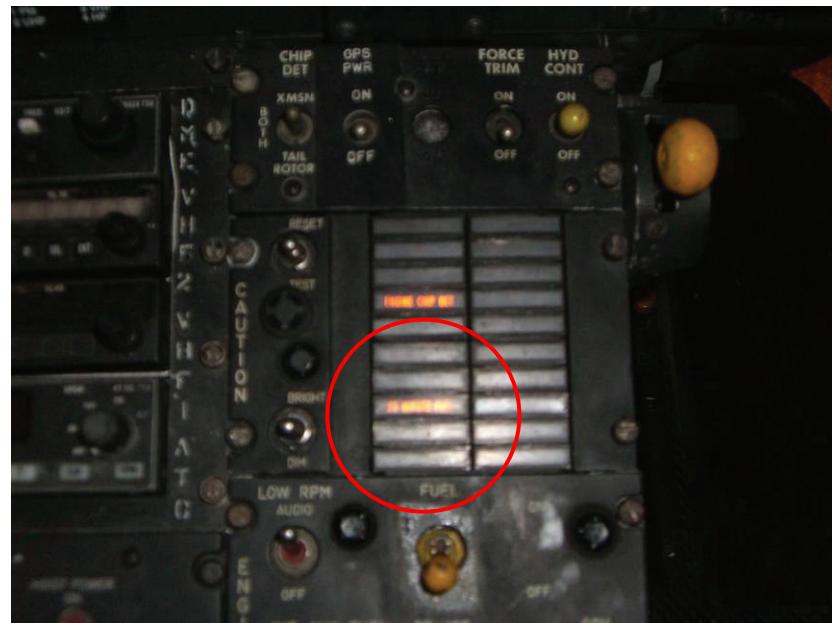
圖 1.16-4 測試時之「ENGINE CHIP DET」警示燈亮（紅圈處）

發動機金屬屑磁性塞警告系統測試，將磁性塞裝回後，駕駛艙警告面板之「ENGINE CHIP DET」警示燈亮（詳圖 1.16-4）。

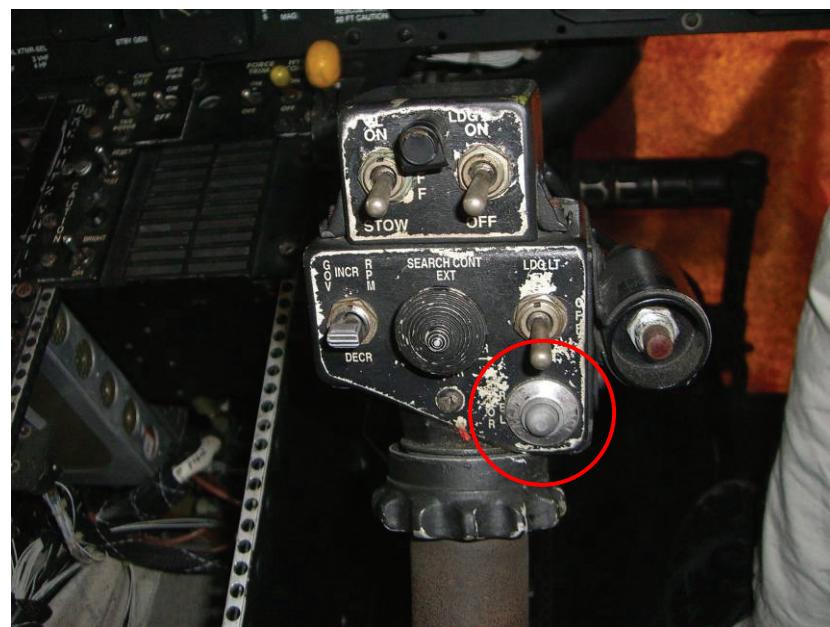
圖 1.16-5 油門手柄上之「ENGINE IDLE」按鈕（紅圈處）

油門手柄操作系統測試，將油門手柄上之「ENGINE IDLE」按鈕按下（詳圖 1.16-5），後艙內油門推桿止檔伺服器作動，止檔由伸出位置退回至縮入位置（詳圖 1.16-6），此時油門推桿可調至關停位置。

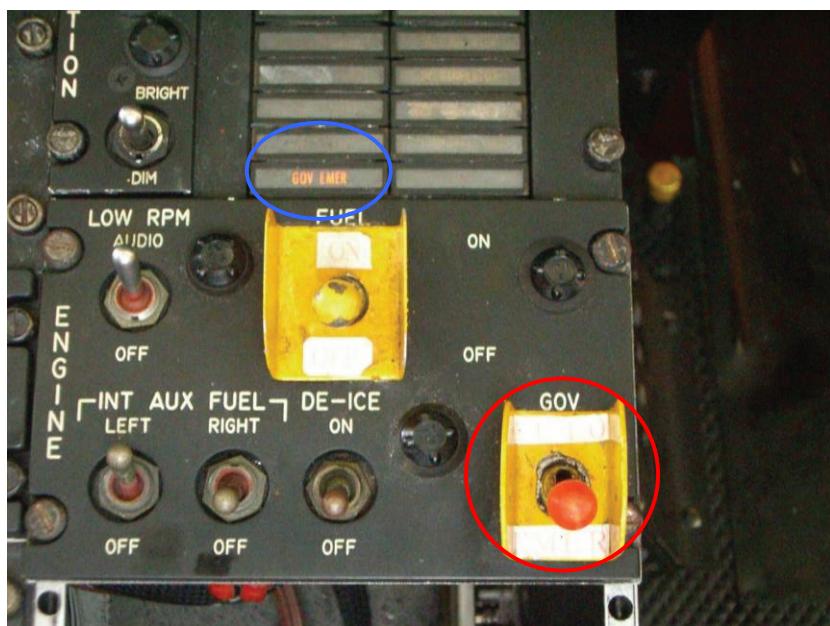
圖 1.16-7 調速器開關「GOV」設於「EMER」緊急位置（紅圈處），及「GOV EMER」 警示燈亮（藍圈處）

緊急燃油供應系統功能測試，將調速器開關「GOV」設於「EMER」緊急位置，  
警示面板之「GOV EMER」 警示燈亮（詳圖 1.16-7）。

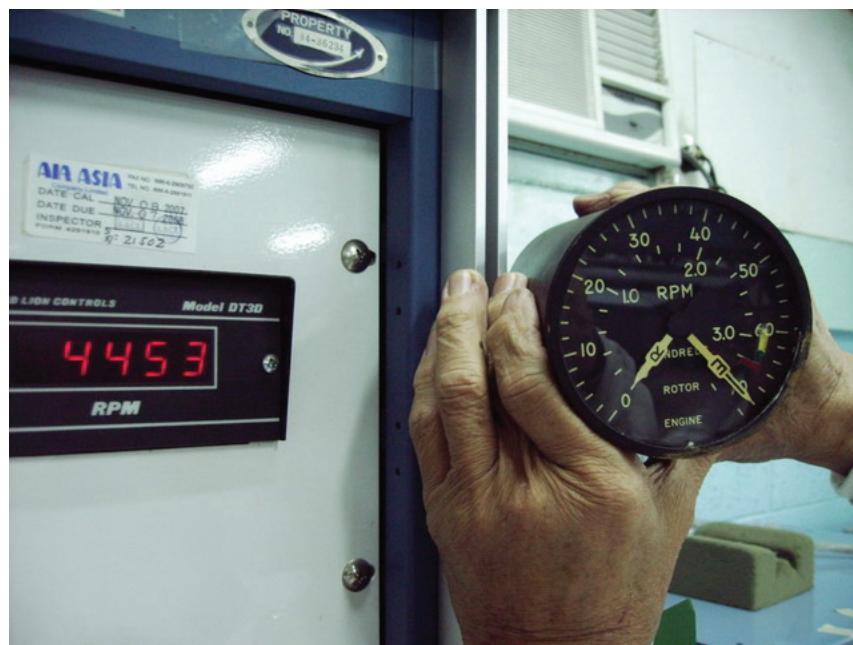
圖 1.16-8 發動機轉速指示功能檢測

複式轉速錶功能測試，發動機轉速指示（詳圖 1.16-8）及主旋翼轉速指示（詳圖 1.16-9）功能皆正常。

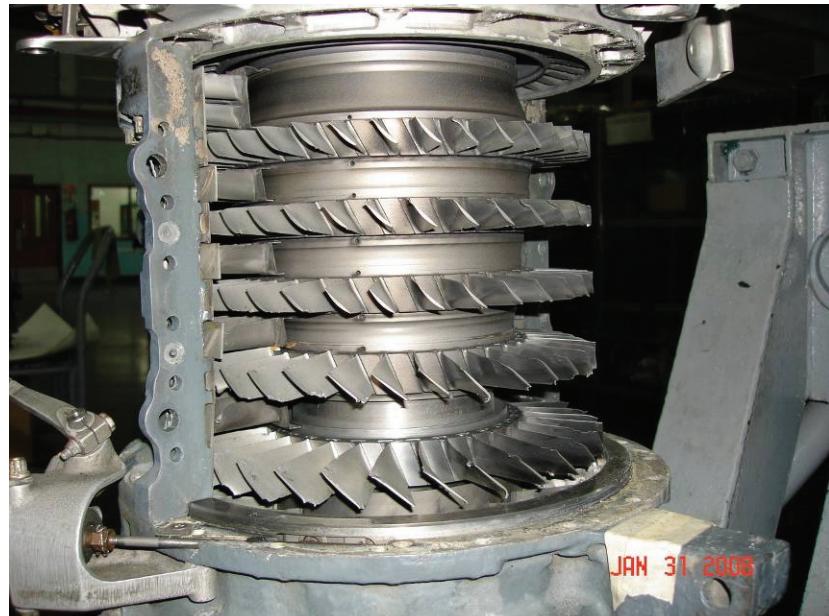
圖 1.16-10 壓縮器轉子

發動機壓縮器轉子葉片前緣有些微缺損凹陷（詳圖 1.16-10）。

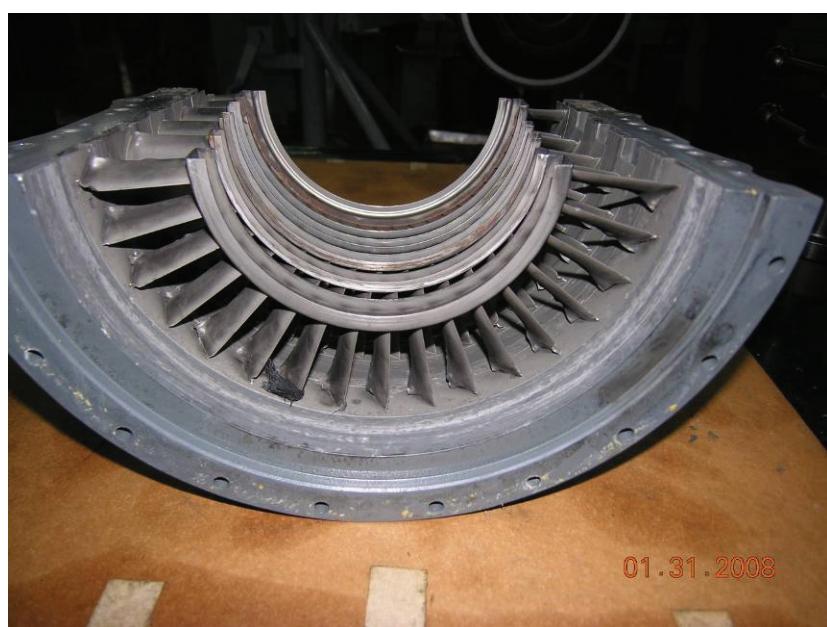
圖 1.16-11 壓縮器定子

壓縮器定子葉片後緣有些微凹陷（詳圖 1.16-11）。

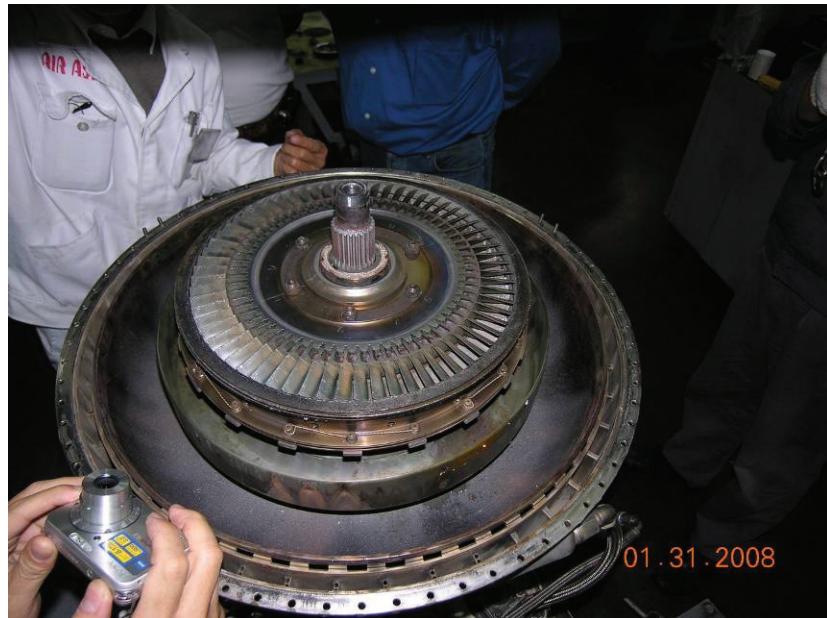
圖 1.16-12 涡輪轉子

渦輪轉子正常，葉片沾附有金屬鎔液（詳圖 1.16-12）。

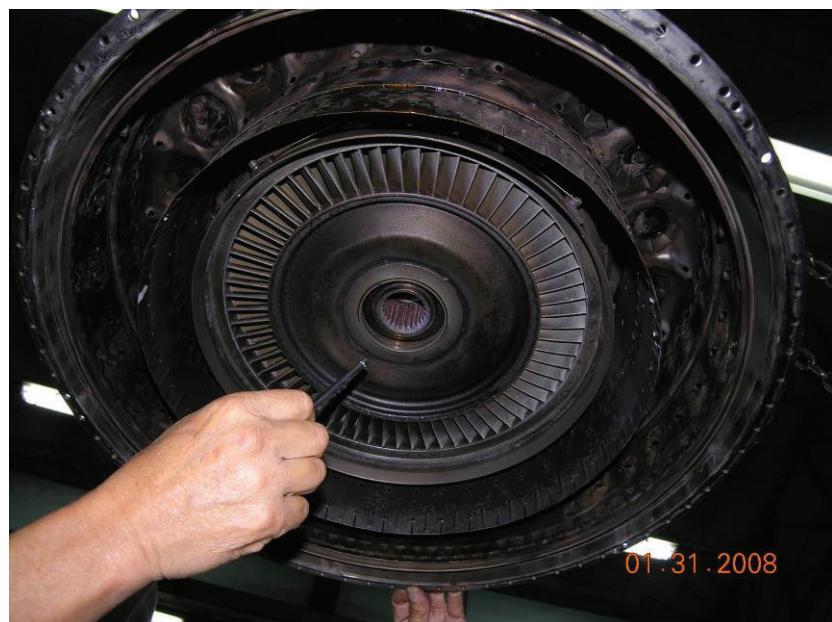
圖 1.16-13 涡輪定子

渦輪定子正常，葉片沾附有金屬鎔液（詳圖 1.16-13）。

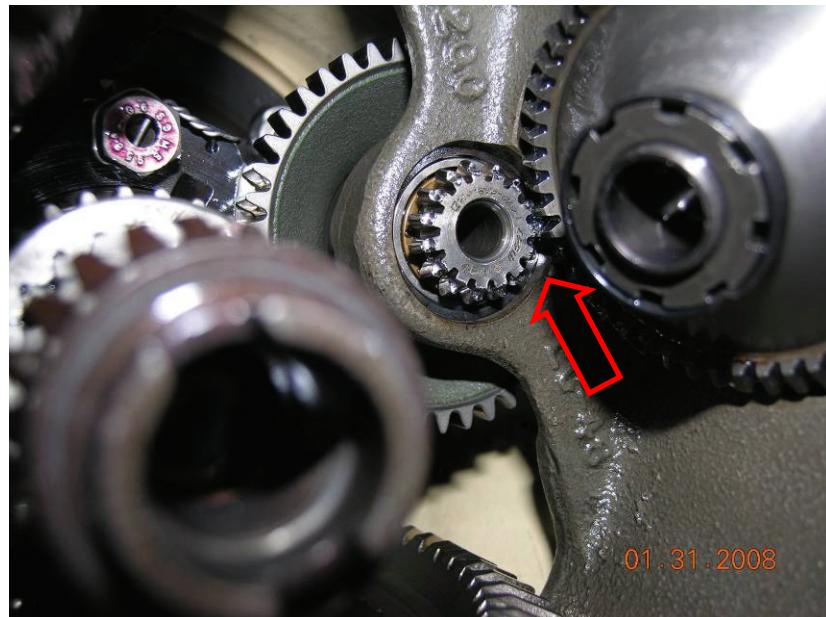
拆解時發現 N2 驅動齒輪組件（N2 spur gear assembly）已移位脫離應固定之位置（詳圖 1.16-14）。

圖 1.16-14 拆解時 N2 驅動齒輪脫離（紅箭指處）

依據 1.16.2 節發動機細部拆解，發現 N2 驅動齒輪組件已經與 N2 驅動鏈脫離。當直升機遭遇 N2 驅動鏈脫離時，將造成在駕駛艙的 N2 轉速錶及扭力錶失去 N2 轉速之驅動訊號，使儀錶指示快速下降至 0；且超速調速器（Overspeed governor）亦失去所需要之 N2 回饋輸入訊號，對超速調速器而言將視同 N2 速度為 0。超速調速器設計之目的為配合補償器（compensator）及燃油控制器以保持發動機動力渦輪（N2）轉速於恆定。當 N2 回饋轉速高於設定時就會減少供油使速度下降，反之則增加供油使 N2 轉速上升至設計值，如此以保持恆定轉速。因此，本案 N2 驅動齒輪組件脫離 N2 驅動鏈，在駕駛艙儀錶所造成的異常現象是 N2 轉速計快速下降至 0，扭力錶也急速下降至 0，同時主旋翼轉速則明顯增加。駕駛員判斷該失效現象之主要特徵即為複式轉速錶之主旋翼及發動機兩指針之分裂現象。

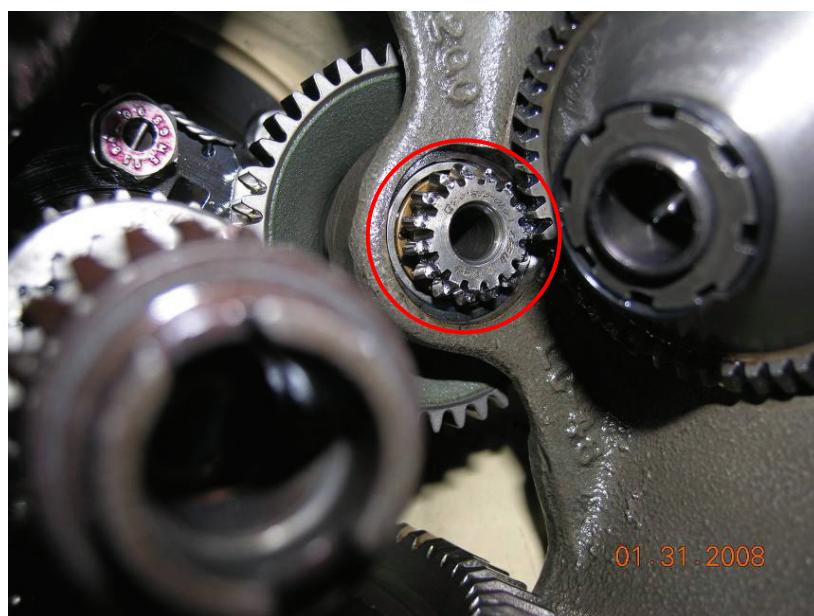
檢查發現 N2 驅動齒輪組件軸承襯套未固定於軸承室內，可在軸承室內滑動。將 N2 驅動齒輪組件拆下後再置回原來咬合位置（詳圖 1.16-15）。

圖 1.16-15 N2 驅動齒輪組件於正常咬合位置（比較用）

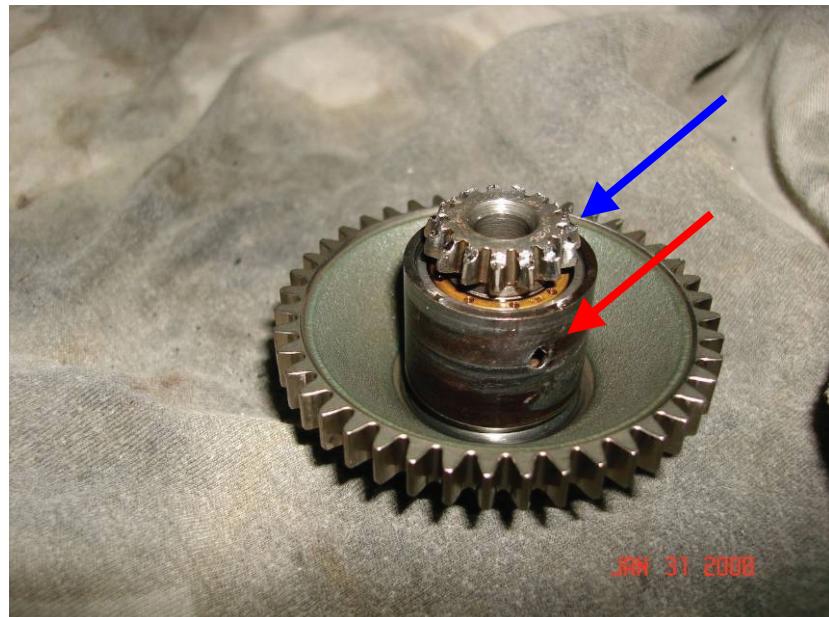
1. 發動機進廠修理或翻修時錯誤安裝之固定銷，在高震動之操作環境下鬆脫，使N2驅動齒輪組件脫離N2驅動鏈，造成超速調速系統失效。（2.1.1）
2. 駕駛員未能判斷當時所發生之緊急情況為超速調速系統失效及其可能造成之發

拆解 N2 驅動齒輪組件，將襯套由軸承室內取出，發現驅動齒輪輪齒崩落，襯套固定銷鬆脫（詳圖 1.16-16）。

圖 1.16-16 驅動齒輪輪齒崩落（藍箭指處）襯套固定銷鬆脫（紅箭指處）

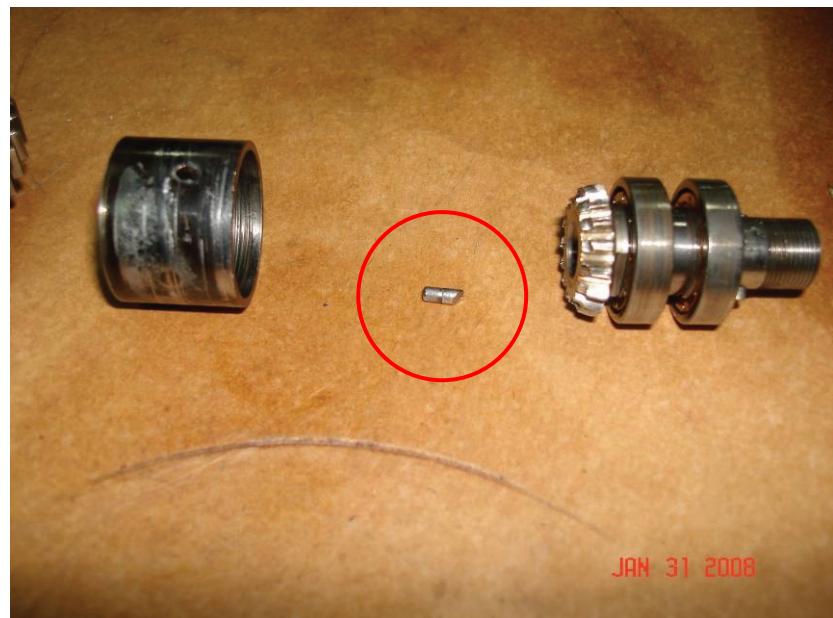
圖 1.16-17 襯套固定銷（紅圈處）

拆解齒輪軸承襯套，發現襯套固定銷遺落其中（詳圖 1.16-17）。N2 驅動齒輪、軸承、襯套、固定銷相對位置請參考原廠圖解料件手冊（T53-L-13B IPC, 350.4, Fig 24, Page 116, Sep. 1/06）。

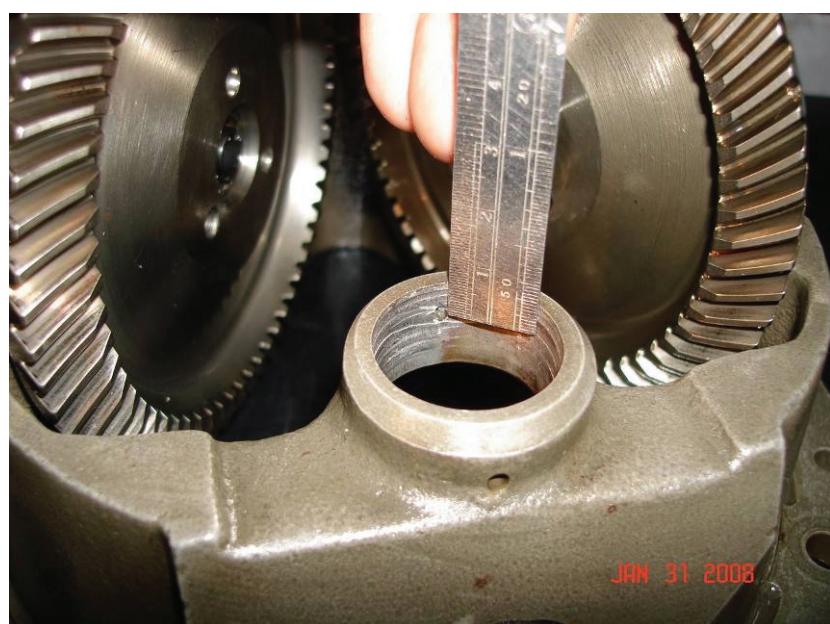
檢視 N2 驅動齒輪組件軸承室壁，發現其上有兩個插銷孔，在油孔 180 度對角位置者為第一次原裝時所遺留之插銷孔，其中心位置距壁緣約 0.2 吋(詳圖 1.16-18)。

圖 1.16-18 原裝之插銷孔，距壁緣約 0.2 吋

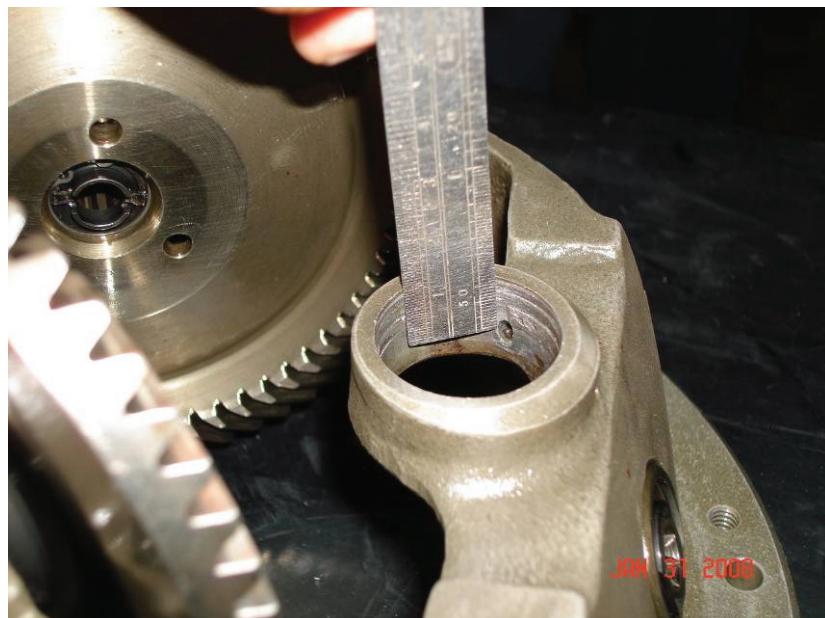
向右約 90 度位置又有一孔，此為該超速調速器驅動齒輪軸承襯套插銷之孔位，其中心位置距壁緣約 0.35 吋（詳圖 1.16-19）。

圖 1.16-19 修護之插銷孔位距壁緣約 0.35 吋

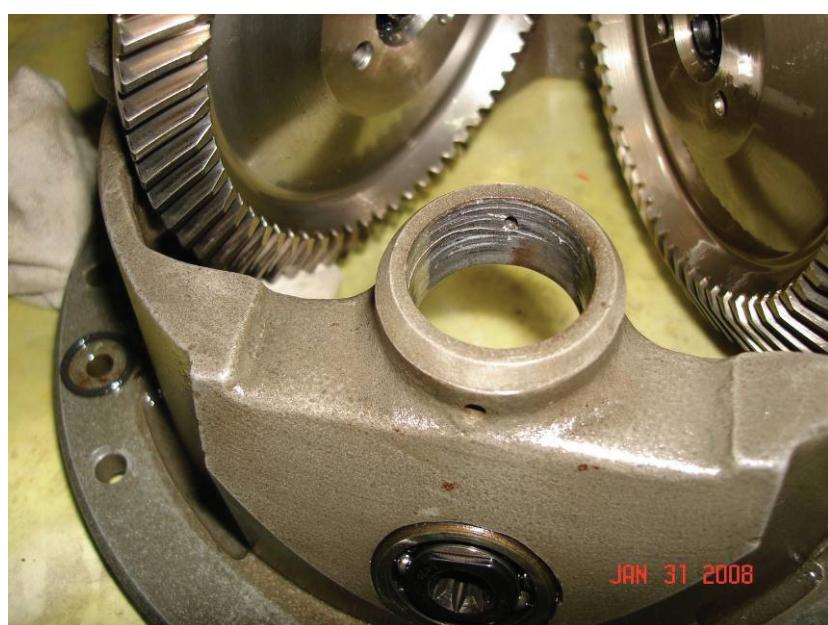
圖 1.16-20 軸承室內壁壓印痕跡

該 N2 驅動齒輪組件軸承室內壁有數條環狀壓印痕跡（詳圖 1.16-20）。

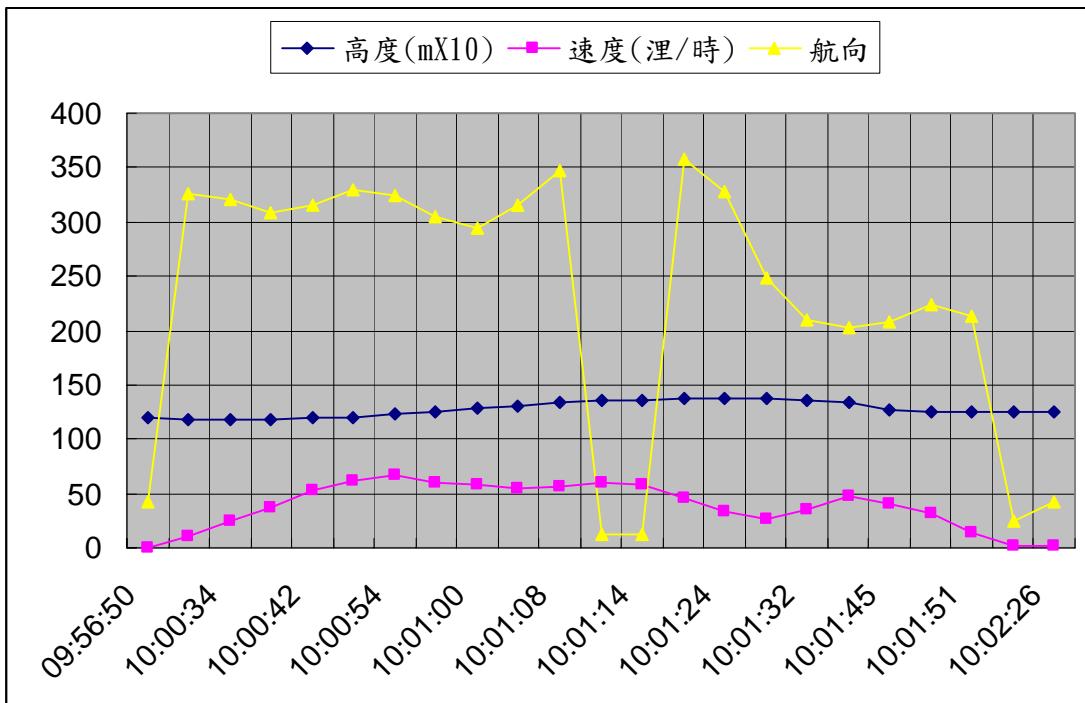
- 起飛階段：該機約於 0956:50 之高度為 1,197 公尺，1000:28 起高度即產生變化，顯示飛機於此時段內起飛。
- 爬升階段：其高度顯示持續增加，航向變化約在 300 至 330 之間，於 1000:54 速度到達約 67 浬/時，高度為 1,240 公尺，航向為 325。
- 發動機發生異常可能時段：於 1001:12 至 1001:14 間速度變化介於 54 浬/時至 60 浬/時之間持續爬升，海拔高度約 1,350 公尺，離地高度約 300 呎。
- 擇場迫降階段：航向於 1001:14 時開始左偏，自 1001:14 至 1001:22 速度由 57 浬/時驟減至 46 浬/時。高度於 1001:24 上升至最高 1376 公尺，之後持續下降。
- 落地階段：該機於 1001:24 飛機高度開始下降，直至 1001:57 飛機停止於 1,255 公尺之高度，航向為 214。

該機自起飛（1000:28）至迫降落地（1001:57）之時間約為 89 秒。

圖 2.3-2 第 5 航段飛機飛航高度、速度、航向與時間關係圖

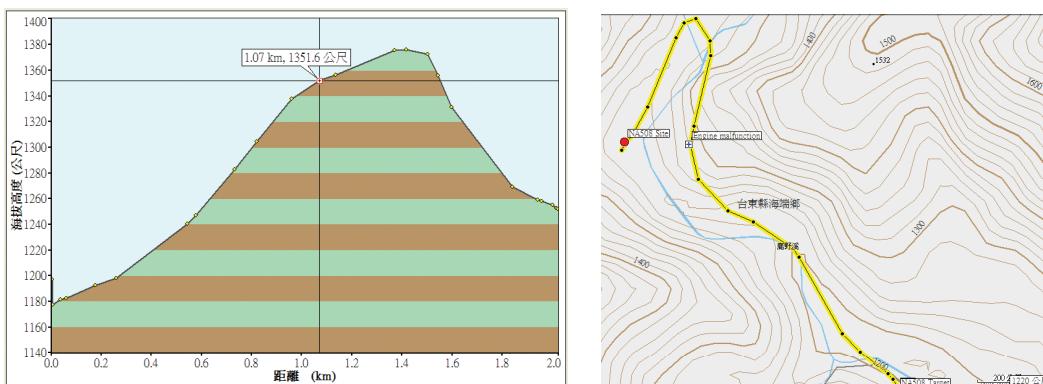
綜合訪談記錄及上述 GPS 資料；該機應約於 1000 時起飛，起飛後之航向約為  $315 \pm 15$ ，地速平均約為 60 浬/時並保持爬升狀態。約於 1001:12 時，地速 60 浬/時，高度約 1,350 公尺，當時飛機之高度約距地面 300 呎，飛機準備平飛時，此時駕駛艙內可能出現異常警示，但飛機之高度仍持續爬升，速度開始下掉，10 秒後（1001:22 時）飛機向左改變航向，顯示此時可能飛航組員已採取擇場迫降動作，此時之高度為 1,375 公尺。航機於 1001:24 時到達最高高度 1,376 公尺後並開始下降，當時速度已減至約 33 浬/時，航機於 1001:57 時迫降於高度 1,255 公尺之河床上，圖 2.3-3 NA-508 飛航軌跡垂直剖面圖與平面圖，圖上十字點為發動機異常可能的高度與位置。該機由異常現象發生至決定擇場迫降之時間僅有 10 秒，至落地為止之時間約 45 秒。本會認為在狹隘之山谷，直升機於剛起飛離地高度約 300 呎與速度約 60 浬情況下，此時遭遇發動機故障，單發動機之 UH-1H 型機乃相當緊急之情況，於崎嶇不平河床之上空尋找迫降地點更是相當不易。

圖 2.3-3 飛航軌跡垂直剖面與平面圖（十字點為發動機異常可能點）
