# 飛航安全調查委員會

## 航空器飛航事故 事實資料報告草案

Beechcraft Hawker 400XP 型機

誤降落於馬祖北竿機場

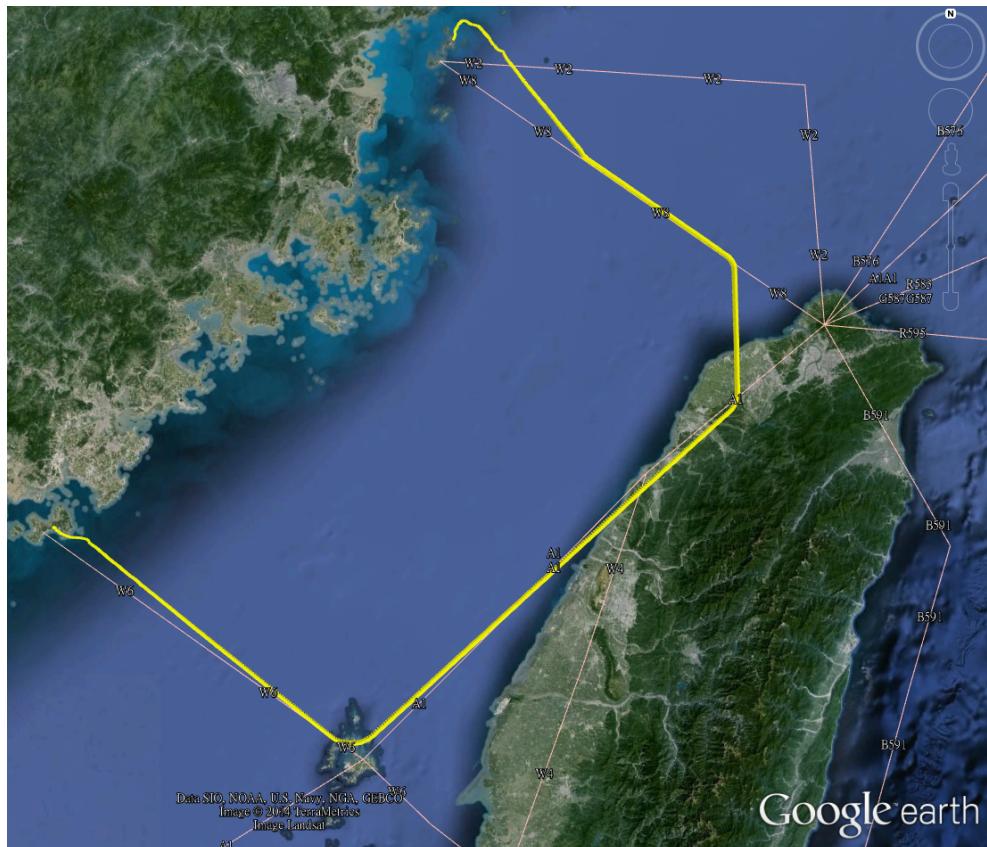
圖 1.1-1 B-95995 自尚義飛往南竿飛航軌跡圖

民國 103 年 3 月 25 日，飛特立航空股份有限公司（以下簡稱飛特立）一架 Beechcraft 飛機製造公司之 Hawker 400XP 型機，國籍標誌及登記號碼 B-95995，申請儀器飛航計畫，執行由金門尚義機場（以下簡稱尚義）飛往馬祖南竿機場（以下簡稱南竿）之載客包機任務，飛航軌跡詳圖 1.1-1，機上載有駕駛員 2 人及乘客 6 人，共計 8 人。

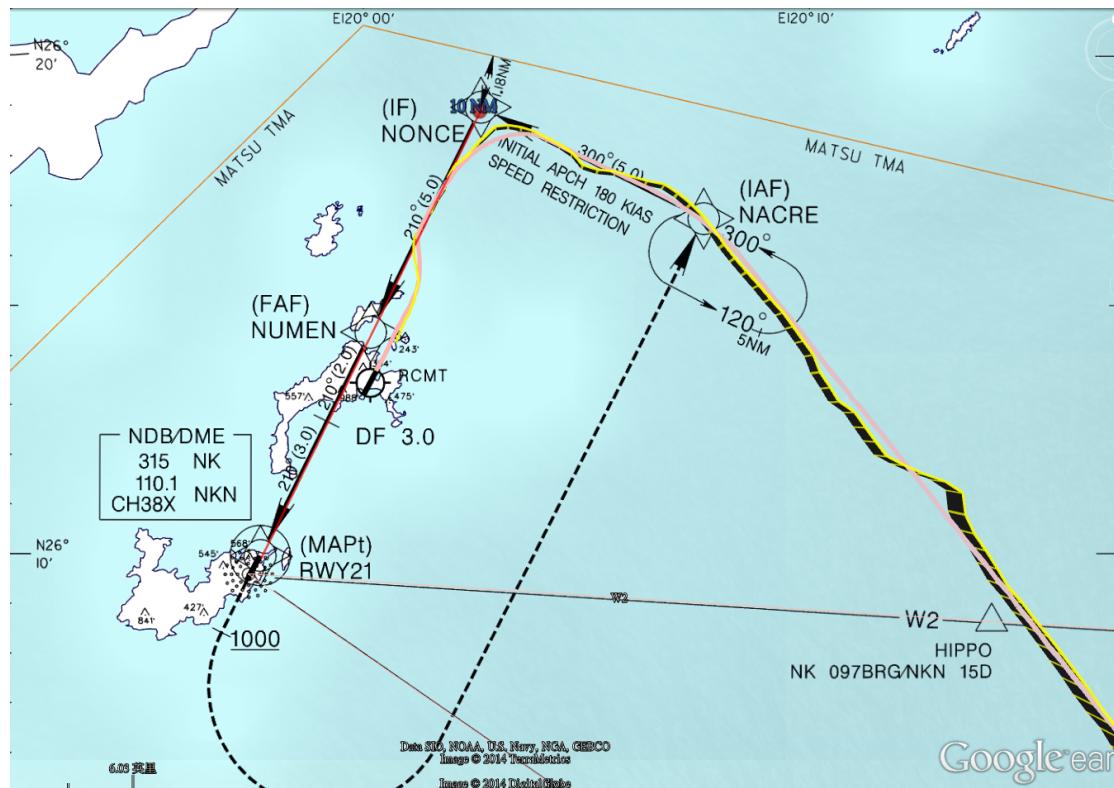
圖 1.1-2 飛航軌跡與航圖套疊圖

GPWS) 作動兩次，第一次歷時 3 秒，無線電高度介於 725 呎至 652 呎之間，第二次歷時 17 秒，無線電高度介於 486 呎至 101 呎之間；1028:29 時，該機落地後，經北竿機場管制臺無線電通知，誤降於北竿，人機均安。

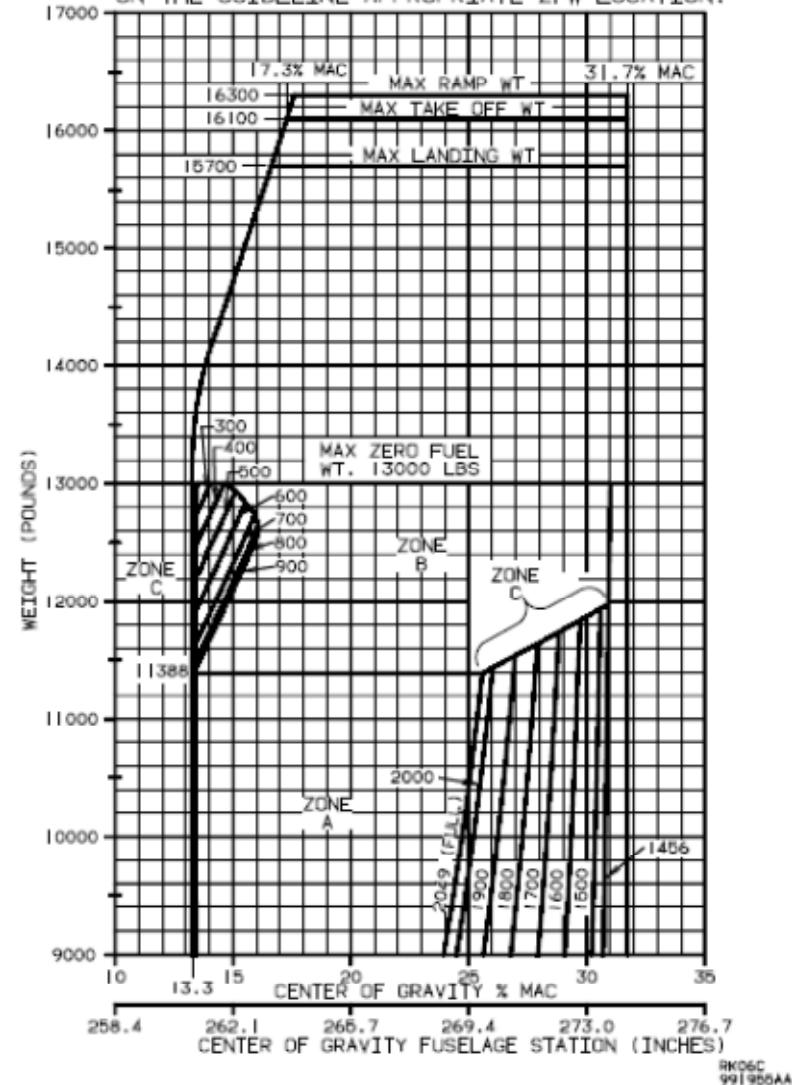
圖 1.6-1 Hawker 400XP 型機重心限制範圍

本事故型機獲認證之最大起飛重量為 16,300 磅，最大落地重量為 15,700 磅，最大零油重量為 13,000 磅。本次其重心限制範圍如圖 1.6-1。表 1.6-3 為該班機事故之載重平衡資料。

FUSELAGE FUEL IS RESTRICTED AS SPECIFIED FOR ZONES A, B AND C WITH FULL WING FUEL:

ZONE A ANY AMOUNT OF FUSELAGE FUEL UP TO FULL TANKS.

ZONE B THE DIFFERENCE BETWEEN ZFW AND 13,437 POUNDS MAY BE LOADED IN FUSELAGE TANKS.

ZONE C FUSELAGE TANKS LIMITED TO THE VALUE SHOWN ON THE GUIDELINE APPROPRIATE ZFW LOCATION.

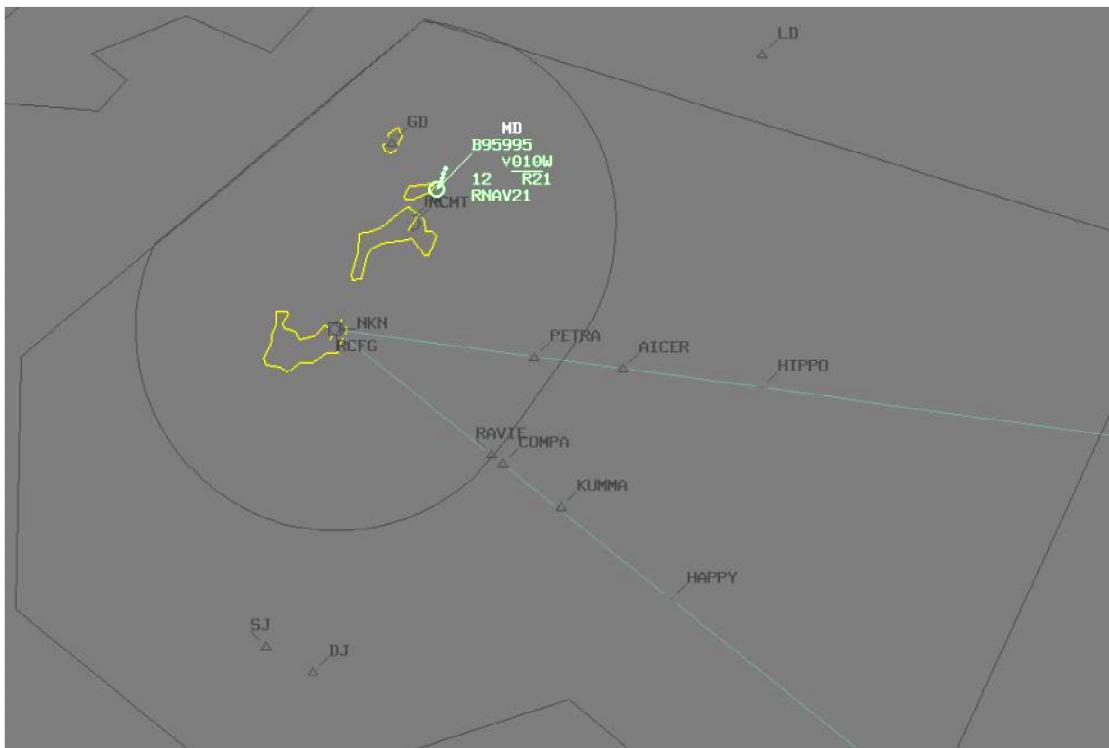
圖 1.8-1 近場臺航情顯示器局部截圖

該機未裝置 ADS-B，事故當日該機之初級雷達訊號於距南竿約 20 浬內無訊號，次級雷達訊號於 RNAV RWY 21 儀器進場之四邊 2,300 呎、五邊 1,900 呎高度改平後曾短暫消失，1,000 呎以下無訊號，圖 1.8-1 為近場臺航管自動化系統航情顯示器於 1027:58 時，該機高度 1,000 呎，次級雷達訊號消失前的截圖。

RNAV RWY 21 儀器進場程序於民國 103 年 3 月 6 日生效，生效前交通部民用航空局（以下簡稱民航局）飛航服務總臺於航管自動化系統配合增加此航路，但系統之航情顯示器並未一併增加此儀器進場之最初進場定位點 NACRE、中間定位點 NONCE，詳如圖 1.8-1，係臺北近場管制塔臺提出問題報告單後，於 5 月 28 日新增。

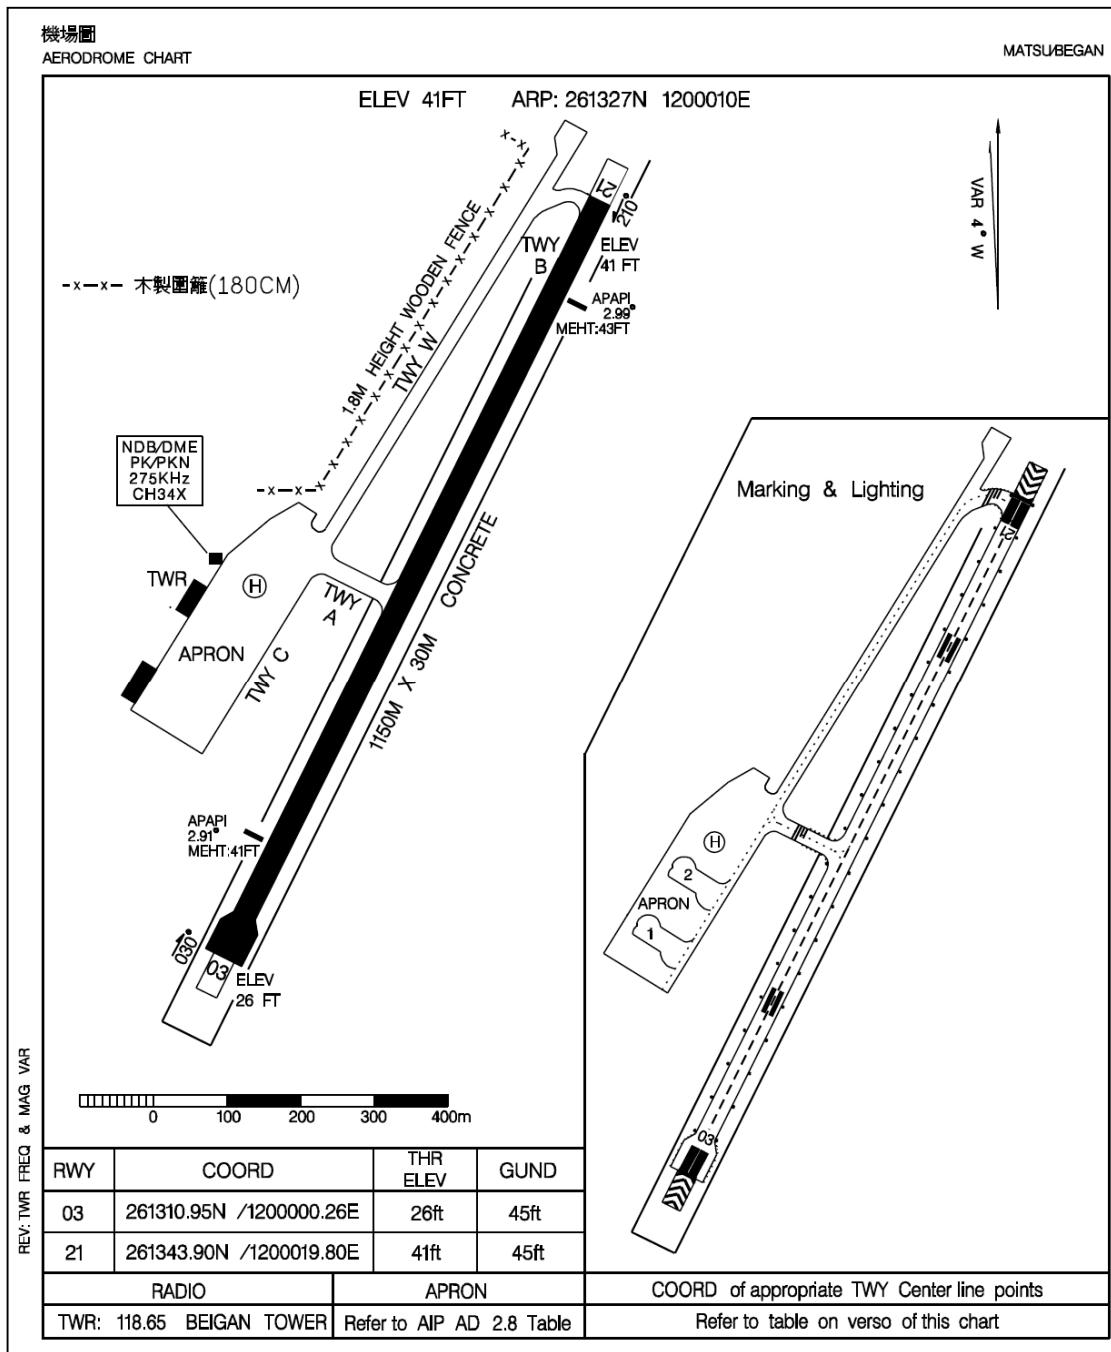
圖 1.10-1 北竿機場圖

依臺北飛航情報區飛航指南，北竿機場（代號 RCMT）設有 03/21 跑道 1 條，係長 1,150 公尺、寬 30 公尺之水泥混凝土鋪面跑道，其中 21 跑道可用之降落距離為 1,150 公尺，詳圖 1.10-1。

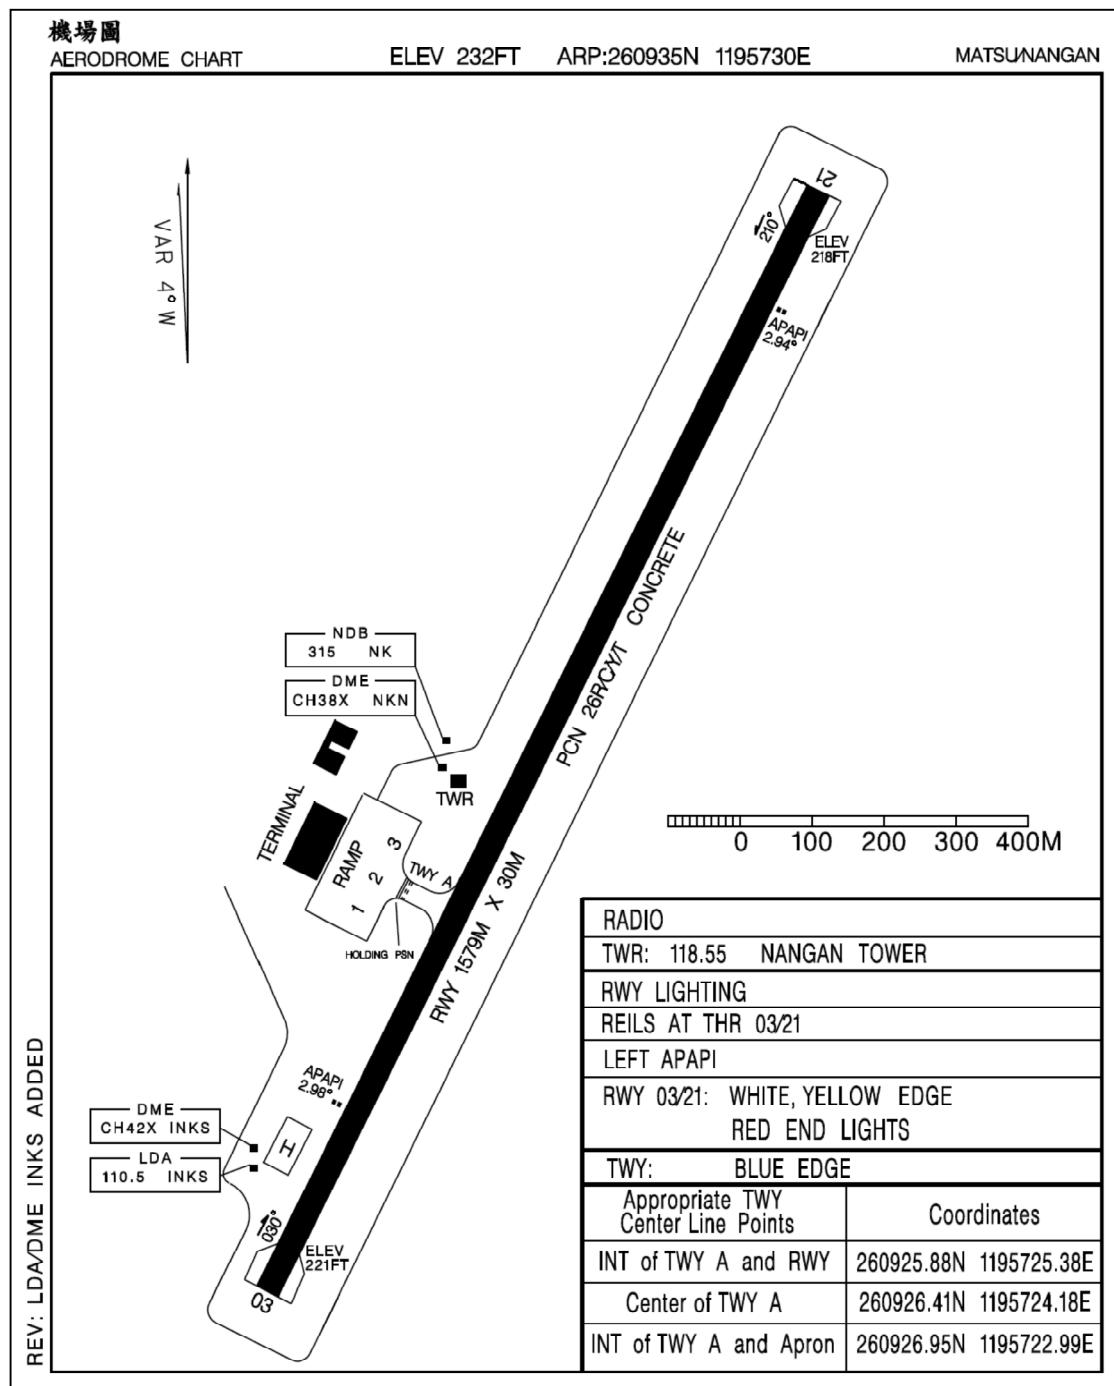
圖 1.10-2 南竿機場圖

依臺北飛航情報區飛航指南，南竿機場（代號 RCFG）設有 03/21 跑道 1 條，係長 1,579 公尺、寬 30 公尺之水泥混凝土鋪面跑道，其中 21 跑道可用之降落距離為 1,459 公尺，詳圖 1.10-2。

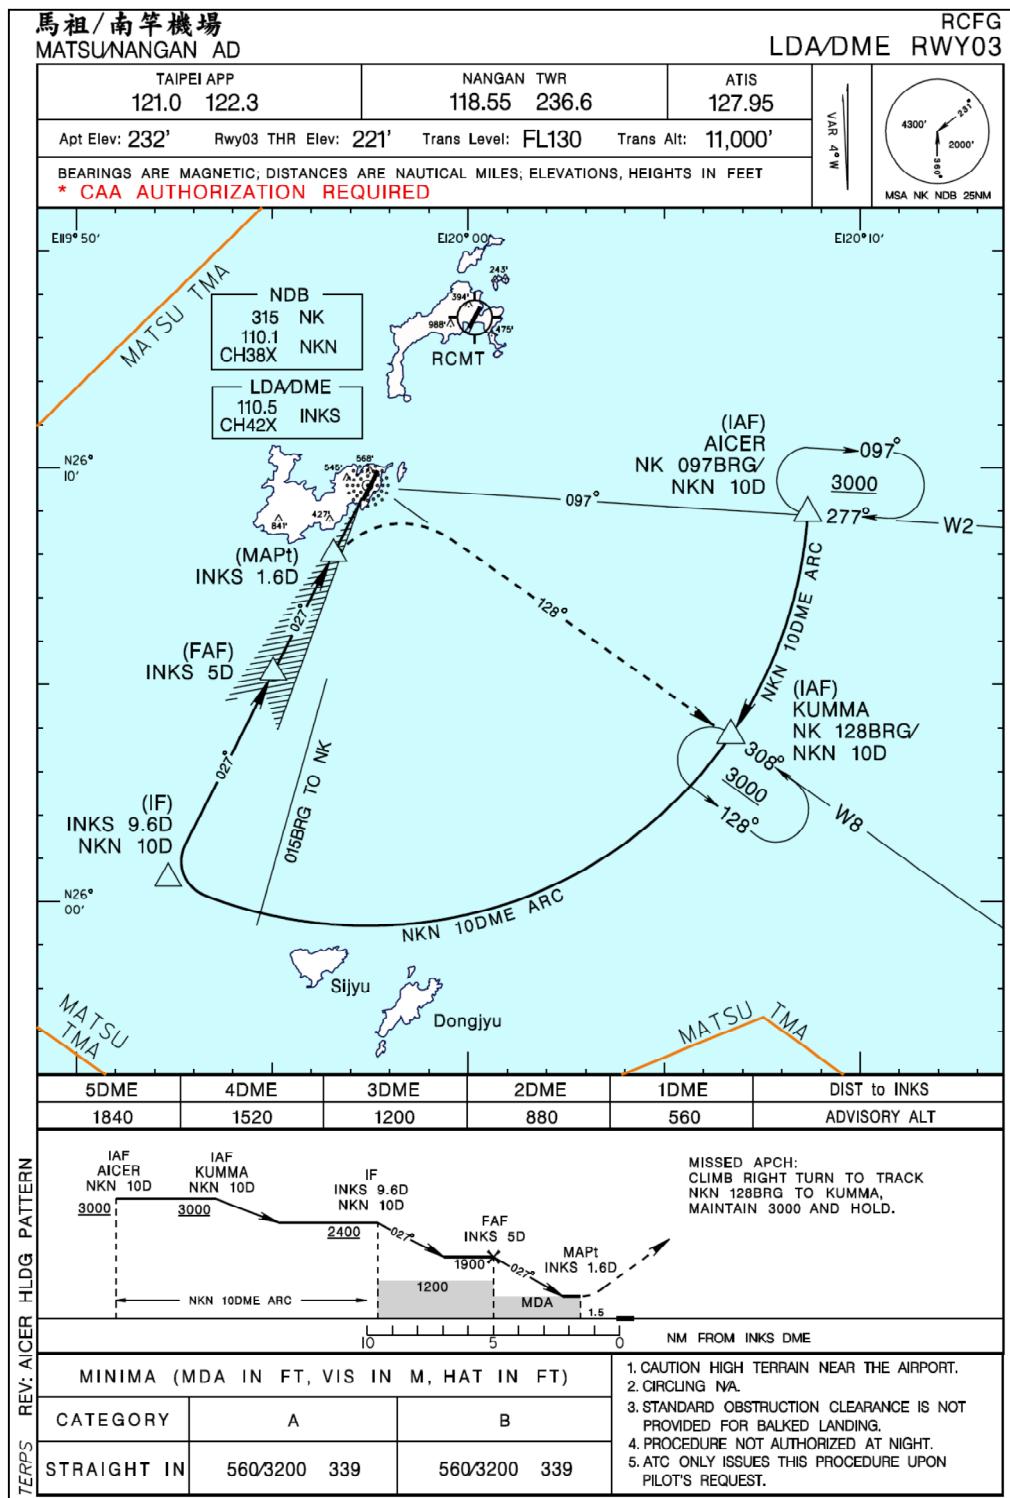
依臺北飛航情報區飛航指南，南竿因地形障礙，經宣告為特殊機場，民用航空器須向民用航空局申請並經授權後，方得使用訂頒之儀器離場程序及儀器進場程序；且規定於實施授權之儀器進場程序時，不得實施目視進場。南竿之 03 跑道 LDA/DME 儀器進場圖與 21 跑道 RNAV (GNSS) 儀器進場圖，詳如圖 1.10-3 與圖 1.10-4。

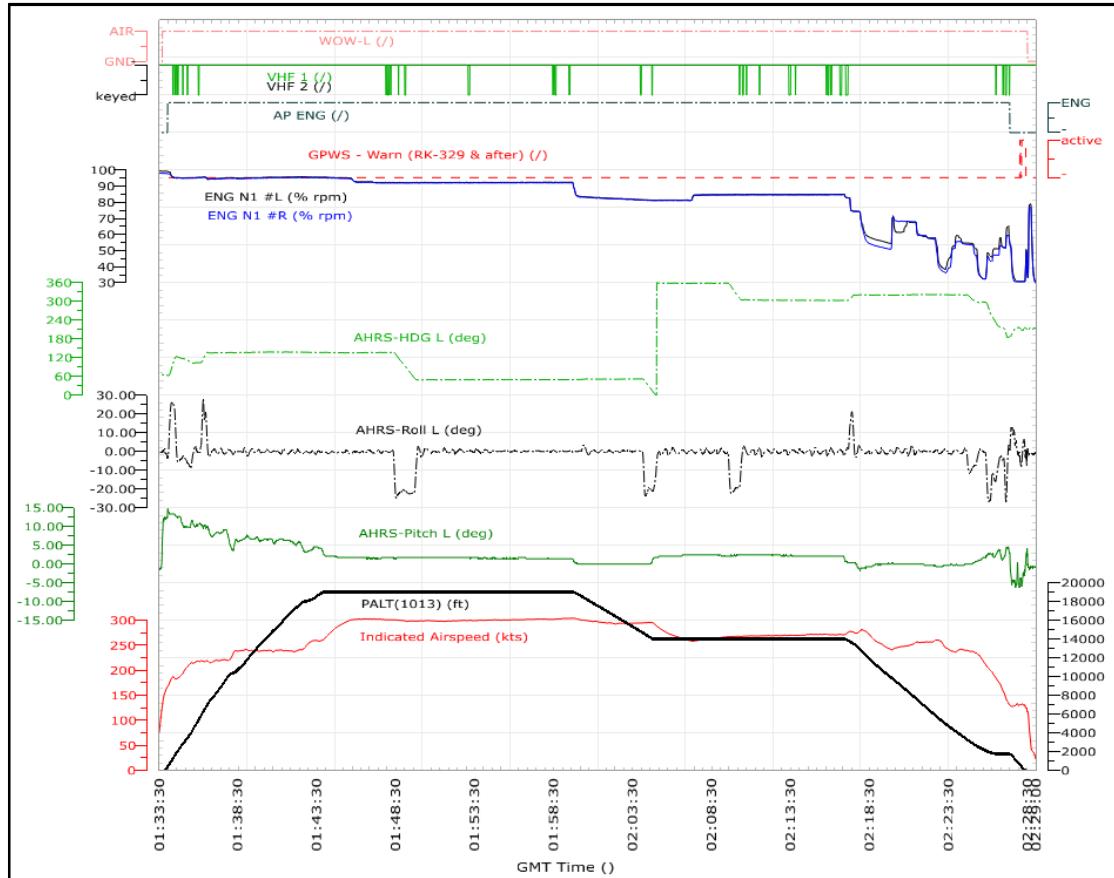
圖 1.11-1 該完整航班之 FDR 飛航參數繪圖

事故發生後，本會依據航空器製造廠提供之解讀文件<sup>5</sup>進行解讀。附件 2 為事故航班之飛航參數列表，與本事故有關之 FDR 飛航參數之變化情形，係以 GMT 時間為準，製作該完整航班之飛航參數繪圖詳 1.11-1 圖，進場及落地階段之飛航參數繪圖詳 1.11-2 圖，最後進場及落地階段之飛航參數繪圖詳 1.11-3 圖。

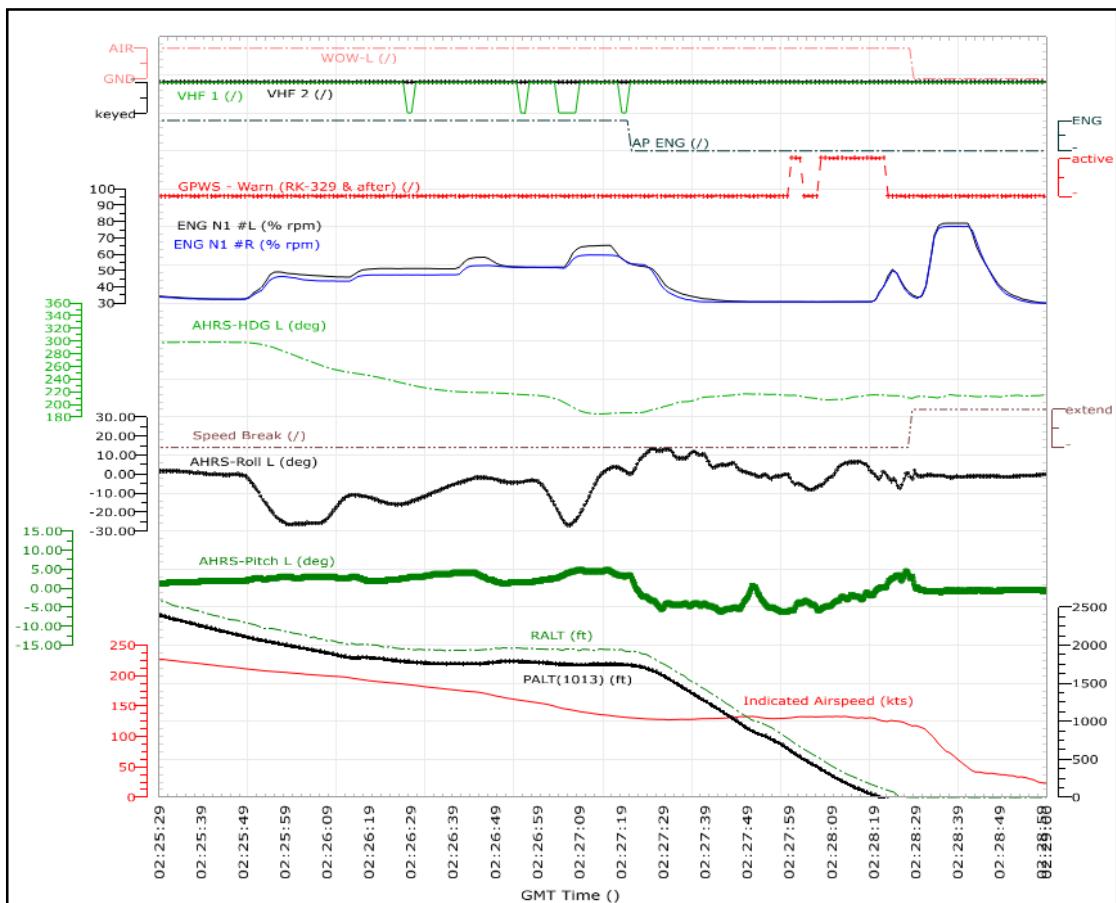
圖 1.11-3 最後進場及落地階段之 FDR 飛航參數繪圖

1028:07 至 1028:23	平行於 RNAV(GNSS) RWY21 五邊進場航 道，航跡位於左側 0.4 浬	RA 486 呎下降至 101 呎	磁航向 208 度轉 215 度；距南竿 21 跑道頭約 5 至 4.6 浬
-------------------------	--	----------------------	---

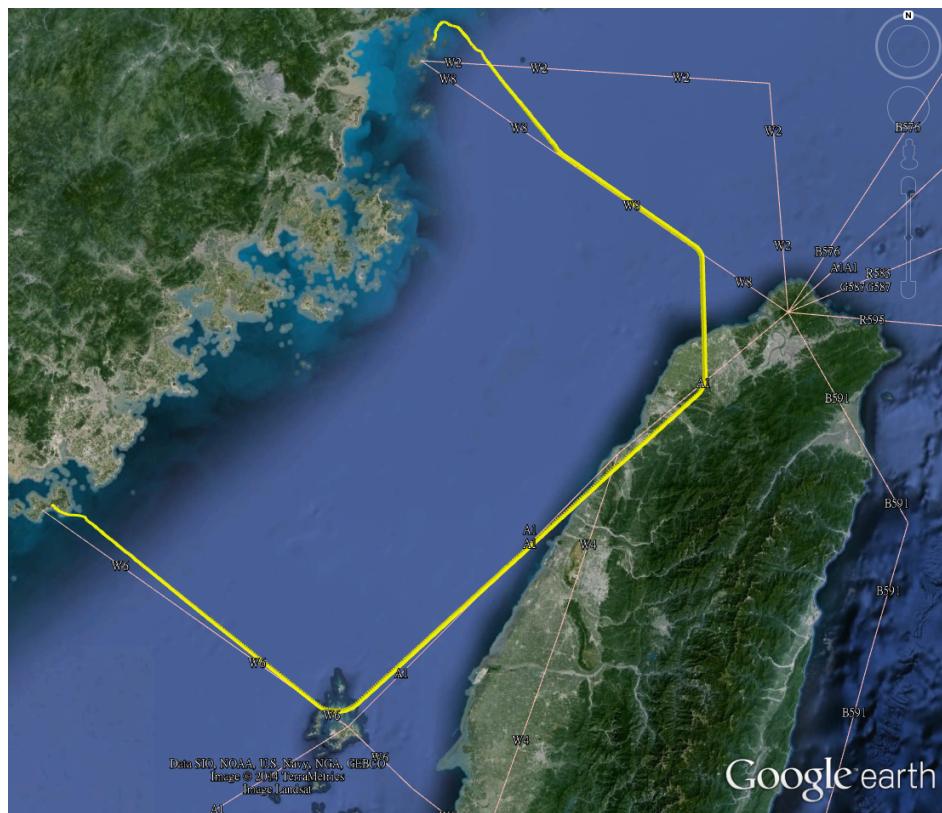
圖 1.11-4 完整飛航軌跡與雷達軌跡套疊圖

該機完整之 FDR 飛航軌跡與 MSTS 雷達軌跡套疊如圖 1.11-4，粉紅色為 FDR 飛航軌跡，黃色為 MSTS 雷達軌跡。圖 1.11-5 顯示該機自 A1 航路轉向 W8 航路至北竿落地期間的飛航軌與雷達軌跡套疊。圖 1.11-6 為該機自巡航高度進入南竿 RNAV(GNSS) RWY21 進場程序之飛航軌跡與雷達軌跡套疊。

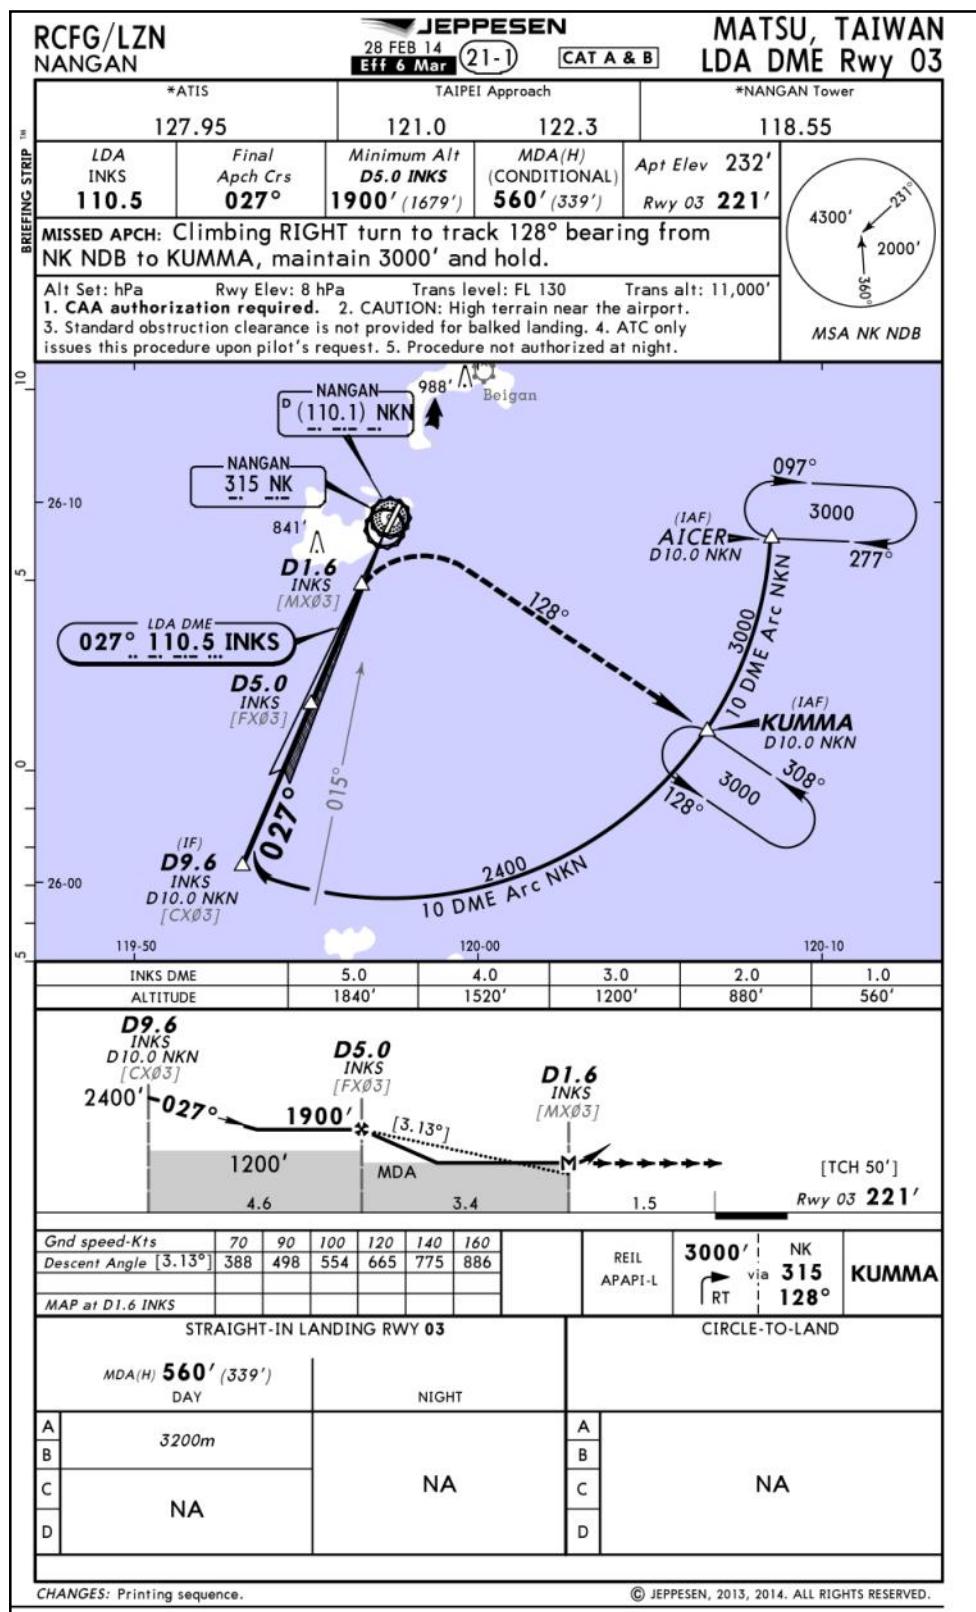
圖 1.18-3 南竿 03 跑道 LDA/DME 儀器進場 Jeppesen 航圖

Jeppesen 公司出版之南竿之 03 跑道 LDA/DME 儀器進場圖，與 21 跑道 RNAV (GNSS) 儀器進場圖，詳如圖 1.18-3 與圖 1.18-4。
