國家運輸安全調查委員會

重大運輸事故 事實資料報告

第 3501 次車與第 333 次車

於佳冬站違反閉塞運轉有衝撞之虞

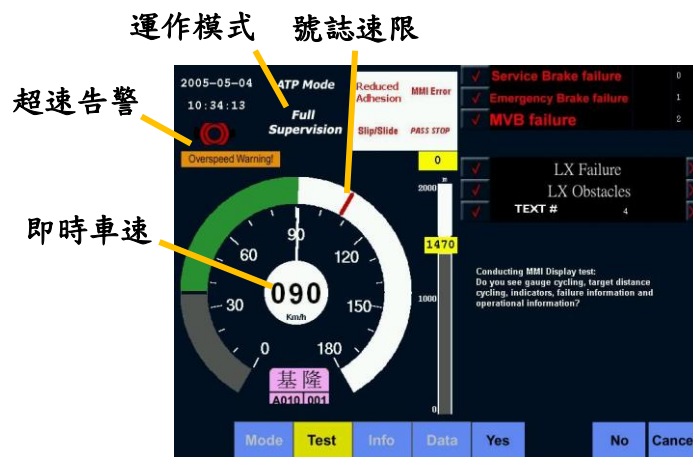
圖 1.9-2 車載 ATP 螢幕畫面說明

車載 ATP 於駕駛室之螢幕畫面顯示前方路線號誌速限與即時車速，並持續比對車速是否超過號誌允許速限。車載 ATP 設定一速度餘裕空間，允許實際行車速度可超過號誌速限 3km/h。當車載 ATP 偵測到車速超過速度餘裕，將發出告警聲響並自動啟動常用煞車減速；超速達 5km/h，則啟動緊急煞車強迫列車減速。車載 ATP 螢幕畫面說明，如圖 1.9-2。

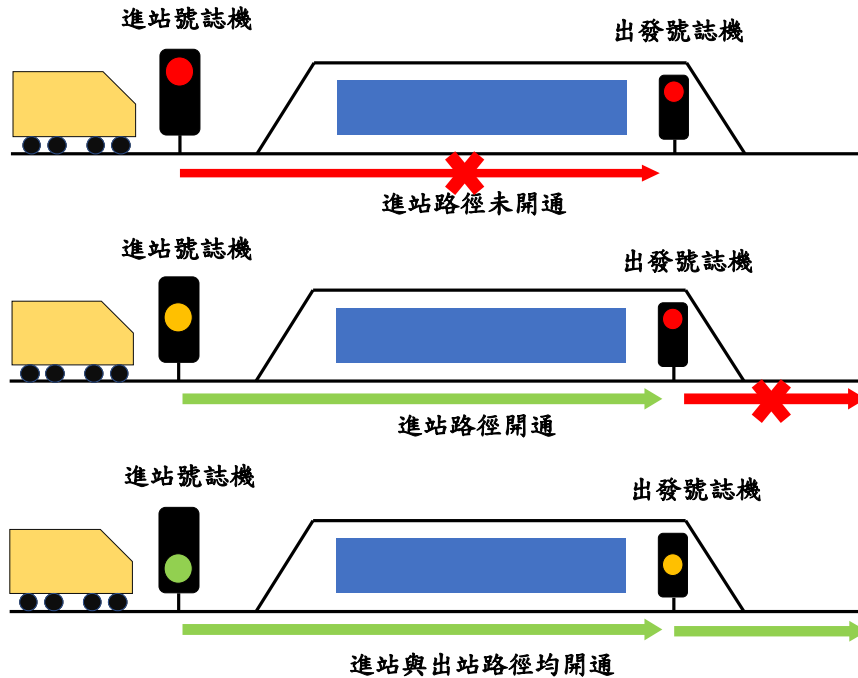
圖 1.9-3 進站號誌機對應路徑開通切換顯示

進站號誌機設置於車站區域界限處，對進入站內之列車顯示對應燈號，指示列車是否允許越過該號誌機進入車站。進站路徑未開通時，進站號誌機顯示紅燈（險阻），表示不允許進入該車站；進站直進路徑開通但出站路徑未開通時，進站號誌機顯示黃燈（注意），表示允許進入車站停靠且通過進站號誌機之速限不得高於 60 km/h；進站路徑與出站路徑均開通時，進站號誌機將顯示為綠燈（平安）。有關進

站號誌機顯示切換說明，如下圖 1.9-3。

依據號誌重演紀錄⁴，第 3501 次車及 333 次車列車進站期間，位於里程 K57+135 之佳冬站進站號誌機（設備編號 1R）均顯示綠燈，表示站內第一月台第 3 股軌道淨空，且進站與出站路徑均開通。

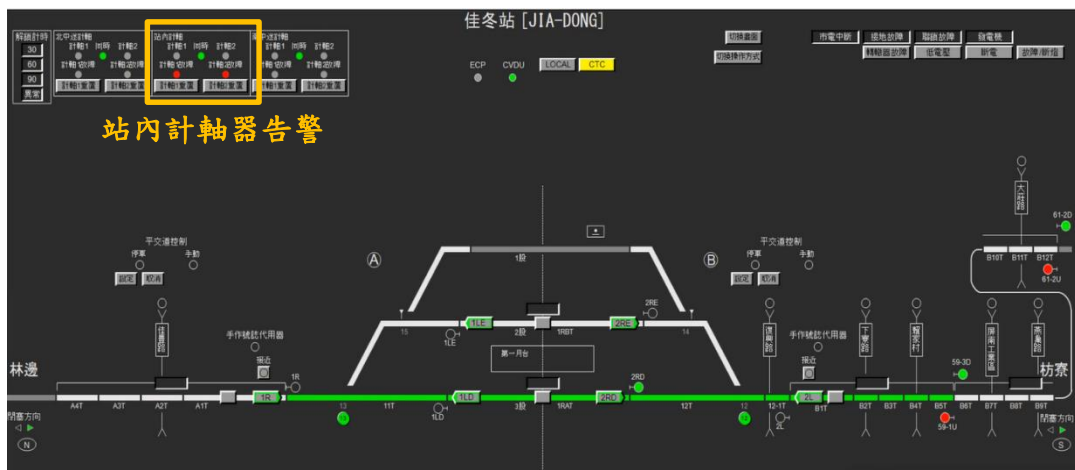
圖 1.9-5 佳冬站之 CVDU 號誌調度與計軸器告警畫面

雙計軸器系統之計軸器 1 與計軸器 2 偵測通過車軸數不一致時，計軸將發出告警訊號，AEB 將偵測結果傳輸給聯鎖系統，經過聯鎖系統之雙計軸並聯電路⁷（「同時」位）判斷後輸出，該軌道區間顯示為淨空狀態，此時車站行車室 CVDU 產生對應之紅色告警訊號（計軸器 1 或計軸器 2 故障）與語音警示音提醒車站值班站長注意。CVDU 提供重置計軸器告警功能且需輸入正確密碼後才能進行計軸器告警重置。事故時佳冬站之 CVDU 號誌調度與計軸器告警如圖 1.9-5。

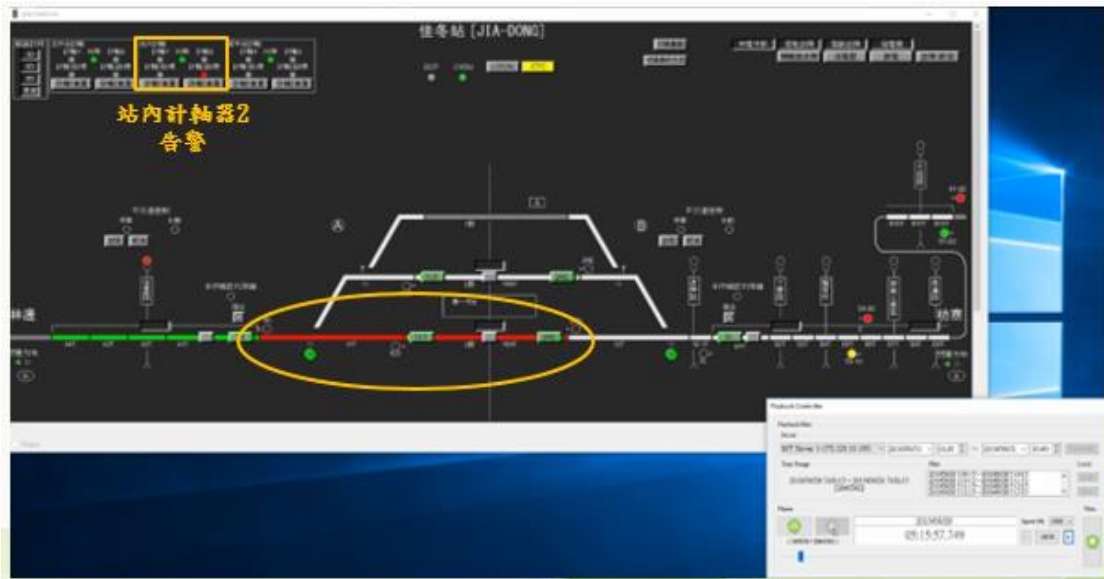
圖 1.9-9 第 3504 次車佳冬站離站期間產生之異常 (1)

0515:57 時北上第 3504 次車由月台軌道區間 1RAT（3 股）至移動至軌道區間 11T 時，站內計軸器 2 產生故障告警，如圖 1.9-9。

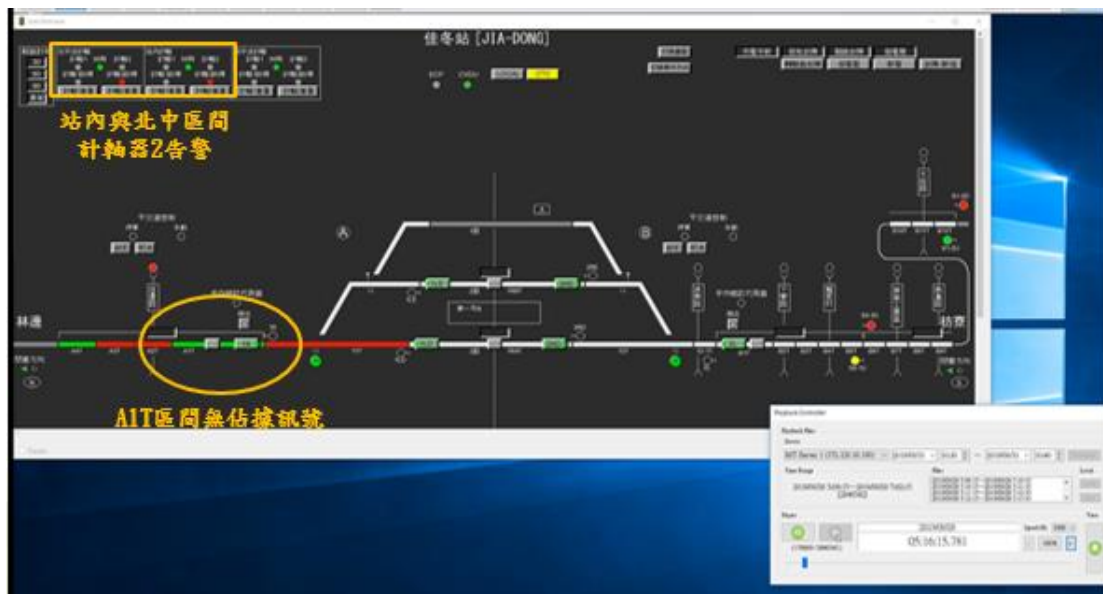
圖 1.9-10 第 3504 次車佳冬站離站期間產生之異常 (2)

0516:15 時第 3504 次車通過軌道區間 A1T 時無佔據訊號，站內與北中區間計軸器 2 產生告警，如圖 1.9-10。

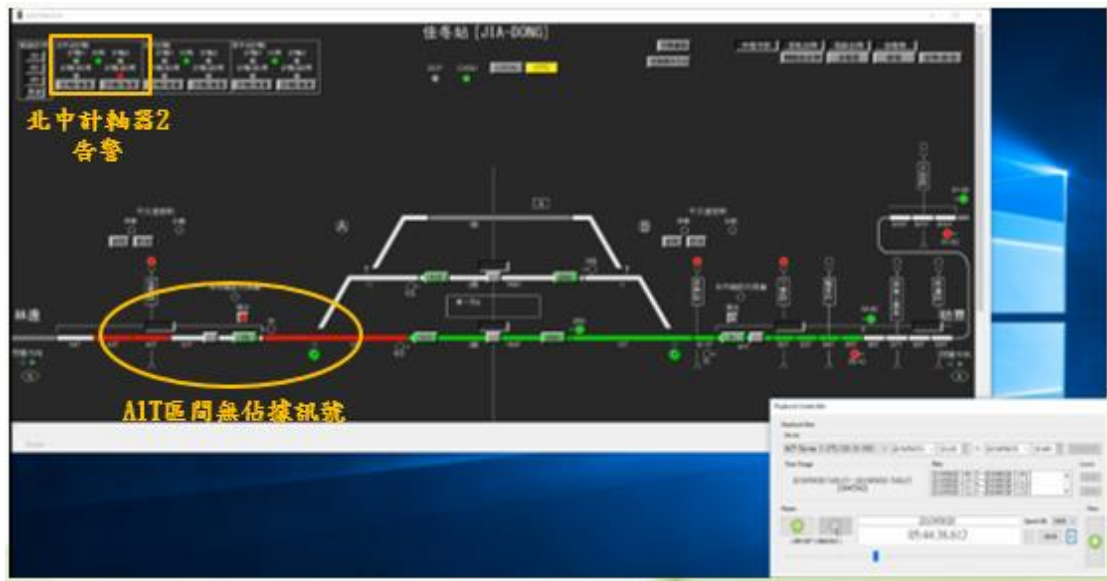
圖 1.9-12 第 3042A 次車通過佳冬站期間產生之異常 (1)

0544:38 時第 3042A 次車通過軌道區間 A1T 時無佔據訊號，北中區間計軸器 2 產生告警，如圖 1.9-12。

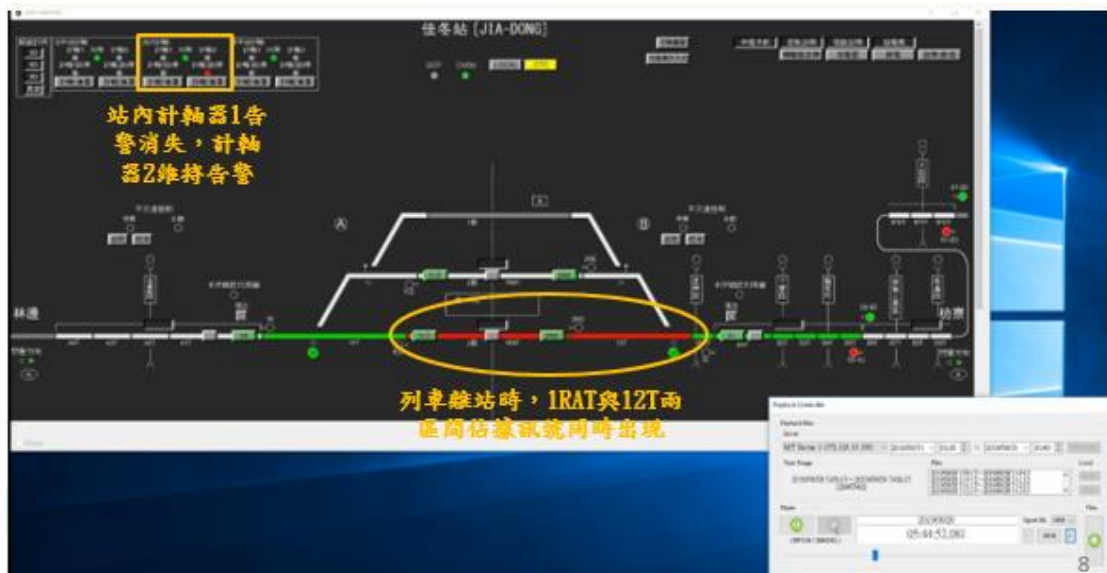
圖 1.9-15 第 3042A 次車通過佳冬站期間產生之異常 (4)

0544:52 時第 3042A 次車出現由月台軌道區間 1RAT(3 股) 至移動至軌道區間 12T 佔據訊號。站內區間計軸器 1 告警消失但計軸器 2 維持告警，如圖 1.9-15。

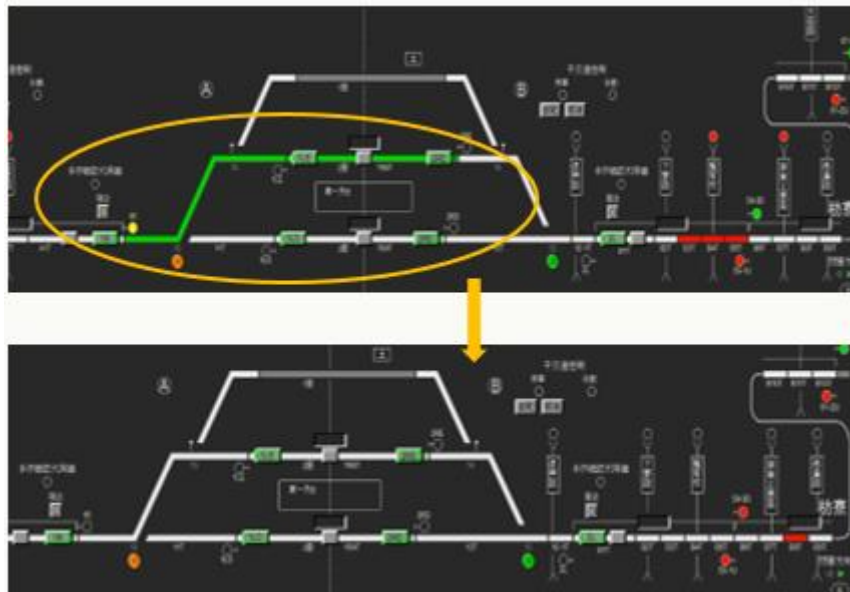
圖 1.9-16 進站號誌機 1R 至月台 2 股軌道路徑開通後取消

0545:37 時進站號誌機 1R 至站內月台 2 股軌道之路徑開通，
0546:29 時該路徑被取消，如圖 1.9-16。

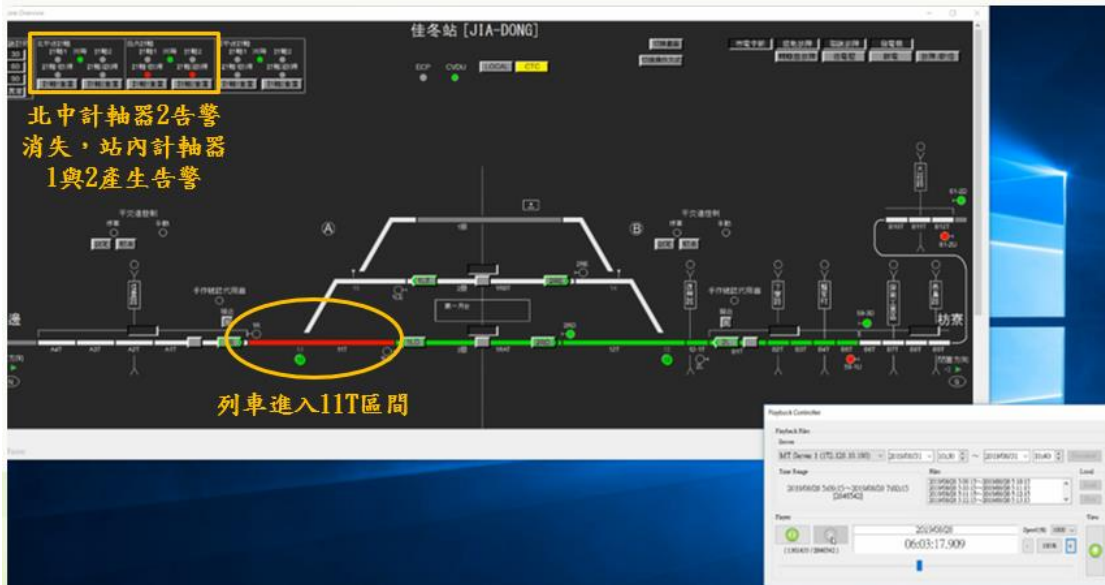
圖 1.9-24 第 333 次車佳冬站通過期間產生之異常 (3)

0603:17 時第 333 次車進入軌道區間 11T 時，北中區間計軸器 2 告警消失，站內區間計軸器 1 與 2 均發生告警，如圖 1.9-24。

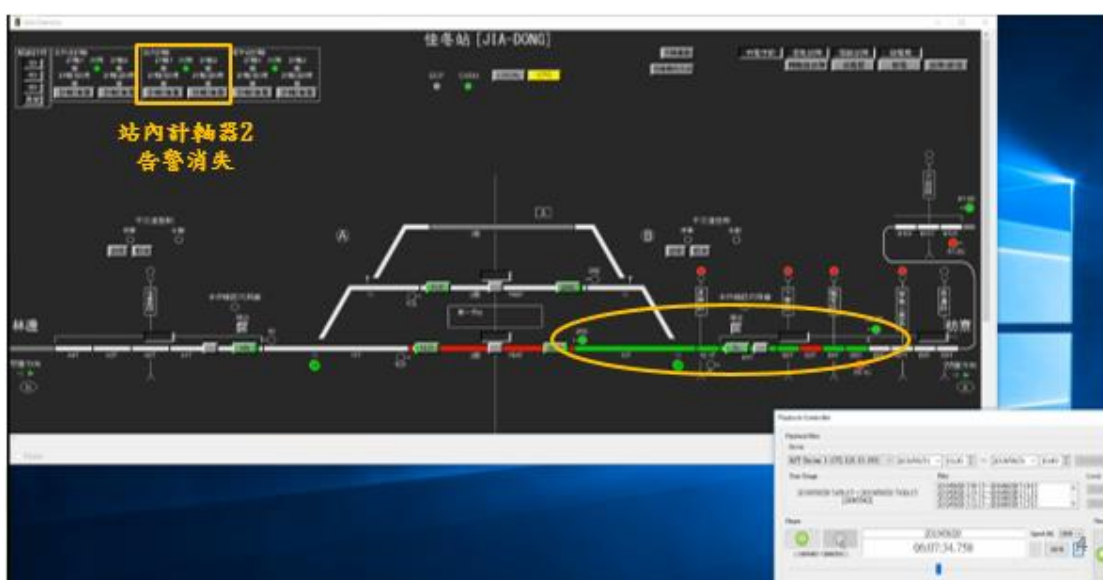
圖 1.9-29 出發號誌機 2RD 路徑開通與站內計軸器告警消失

0606:38 時站內區間計軸器 2 告警消失，0607:34 時月台出發號誌機 2RD 出站路徑開通，如圖 1.9-29。

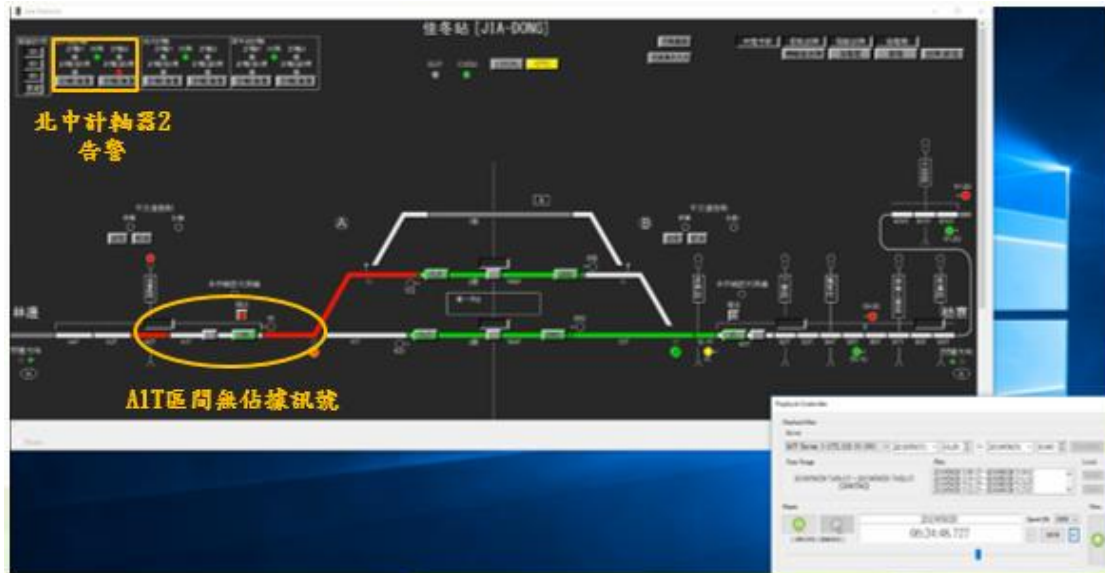
圖 1.9-32 第 3503 次車佳冬站進站期間產生之異常 (1)

0624:48 時第 3503 次車通過軌道區間 A1T 至站內月台軌道區間 1RAT (3 股)，軌道區間 A1T 無佔據訊號。北中區間計軸器 2 產生告警 (0624:53 時告警消失)，如圖 1.9-32。

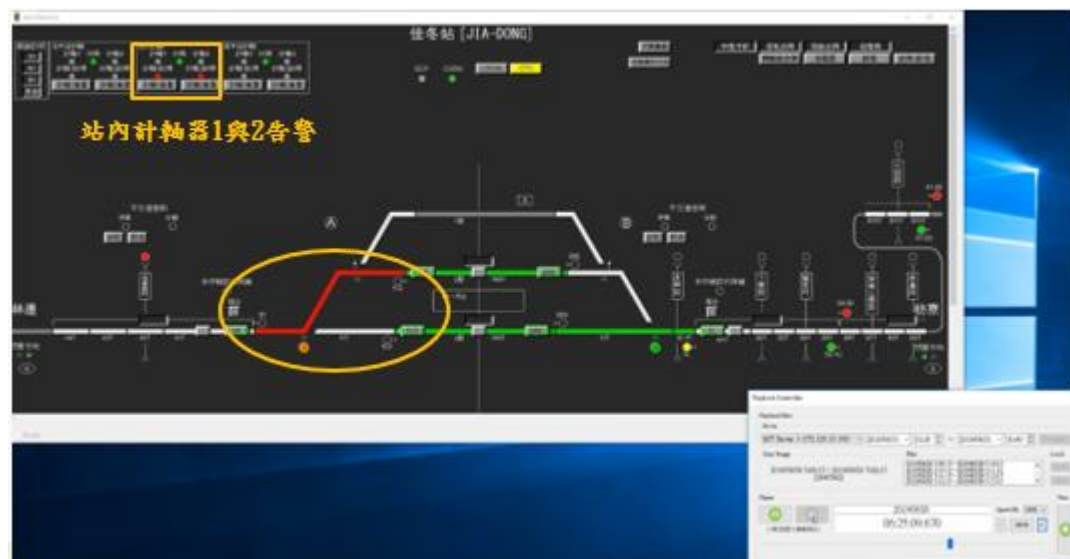
圖 1.9-33 第 3503 次車佳冬站進站期間產生之異常 (2)

0625:09 時第 3503 次車進入軌道區間 11T 時，站內區間計軸器 1 與 2 均產生告警，如圖 1.9-33。

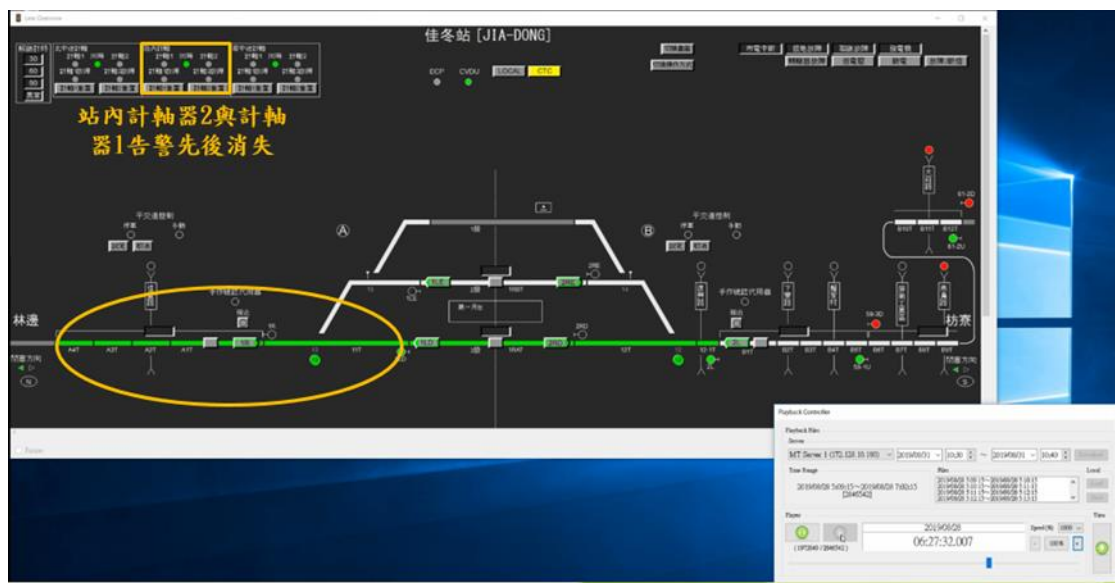
圖 1.9-35 月台出發號誌機 1LD 出站路徑開通情況

0626:44 時站內區間計軸器 2 告警消失，0627:32 時月台出發號誌機 1LD 出站路徑開通，站內區間計軸器 1 告警消失，如圖 1.9-35。

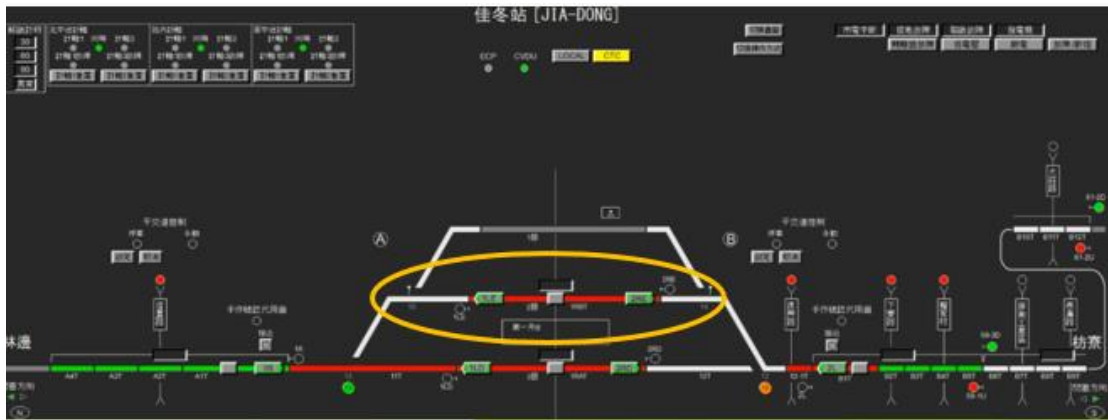
圖 1.9-37 第 3503 次車佳冬站離站期間產生之異常 (2)

0635:12 時第 3503 次車離站後，站內月台軌道區間 1RBT(2 股) 佔據訊號未消失且計軸器無告警，如圖 1.9-37。

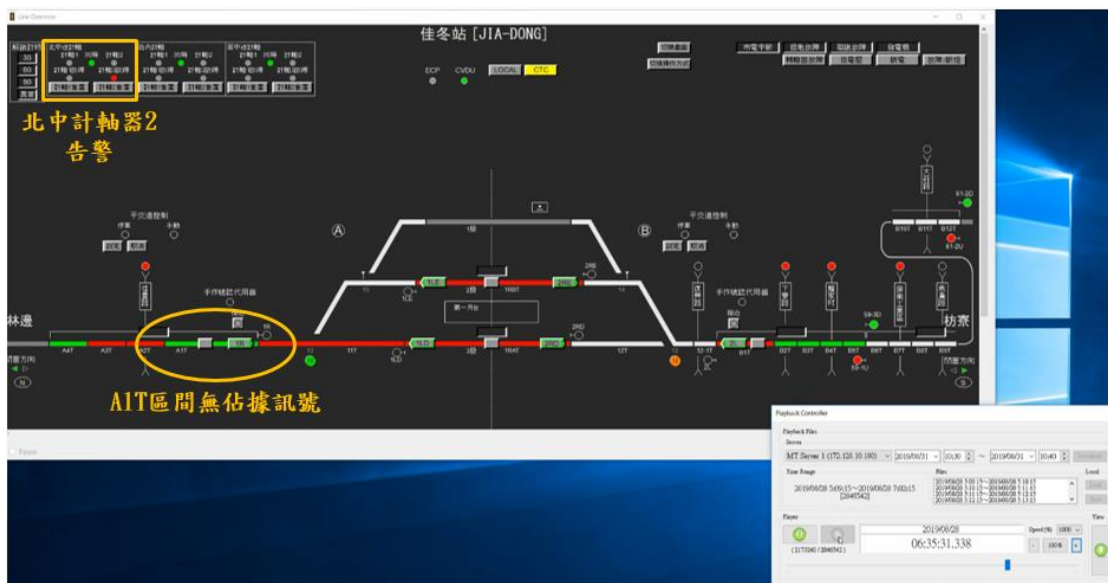
圖 1.9-38 第 3042 次車佳冬站離站期間產生之異常 (1)

0635:31 時第 3042 次車離站通過軌道區間 A1T 時無佔據訊號，北中區間計軸器 2 產生告警，如圖 1.9-38。

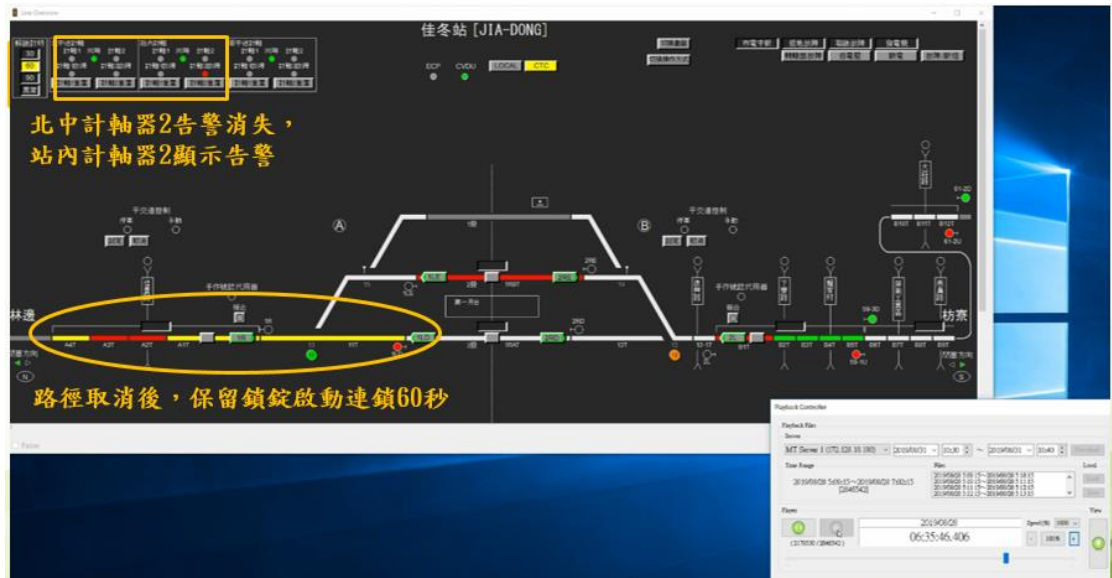
圖 1.9-39 第 3042 次車佳冬站離站期間產生之異常 (2)

0635:46 時第 3042 次車出站路徑被取消後，保留鎖錠啟動聯鎖 60 秒。北中區間計軸器 2 告警消失，但站內計軸器 2 顯示告警(0636:17 時告警消失)，如圖 1.9-39。

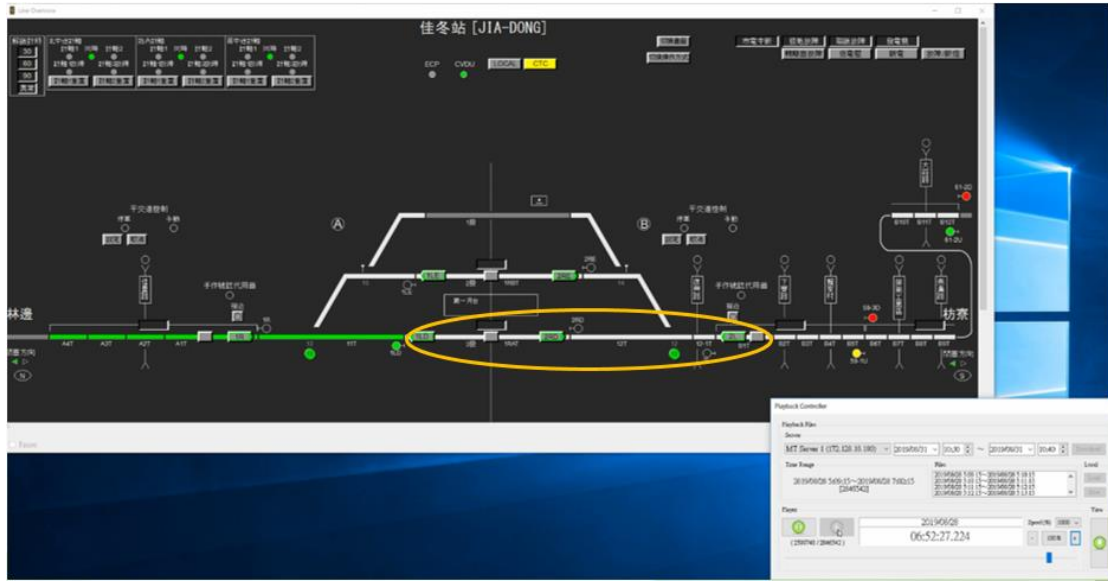
圖 1.9-41 進站號誌機 2L 至站內月台 3 股軌道路徑取消

0652:27 時進站號誌機 2L 至站內月台 3 股軌道路徑取消，如圖 1.9-41。

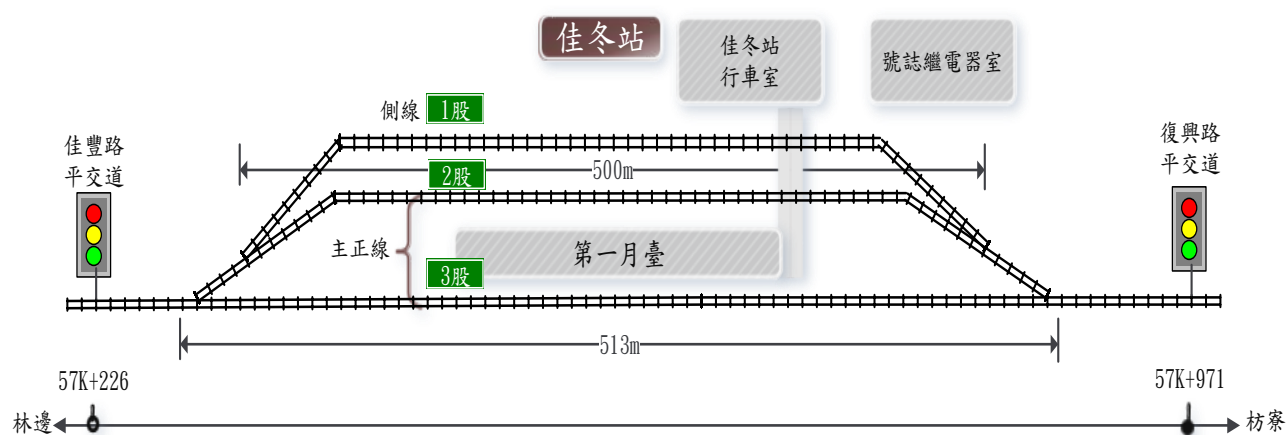
圖 1.12-1 佳冬站軌道線形

依據鐵道局「佳冬軌道佈置圖第一階段」竣工圖，佳冬站有 3 股軌道（2 股主正線及 1 股側軌），月台配置長度 250m。列車運行南下為枋寮站方向，北上為林邊站方向，軌道配置說明如圖 1.12-1。

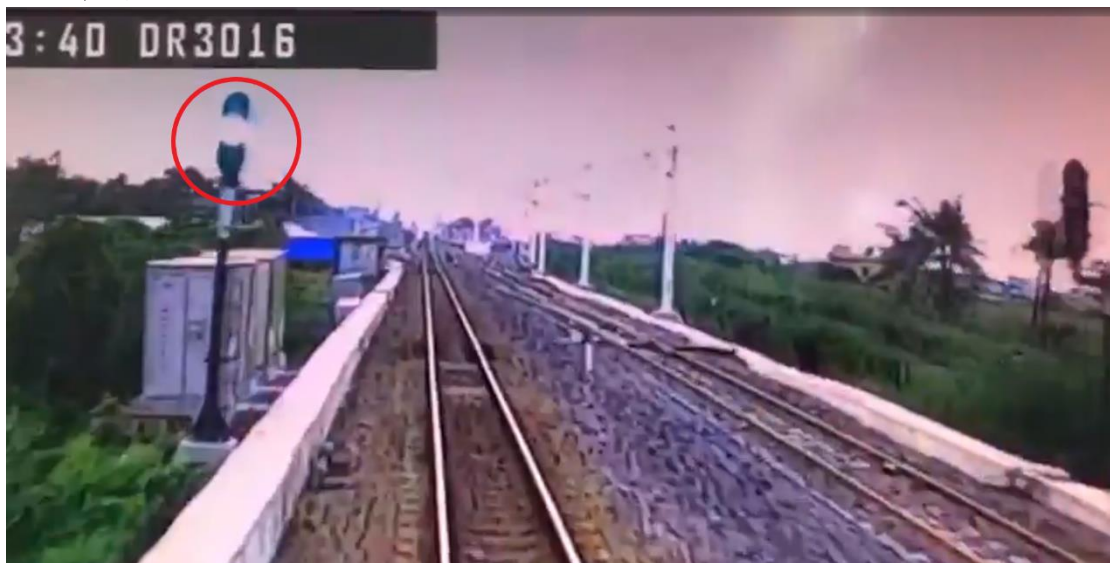
圖 1.13-1 進站號誌機顯示綠燈

依車前行車紀錄器，333 次車接近佳冬站時，進站號誌機顯示綠燈，詳圖 1.13-1。

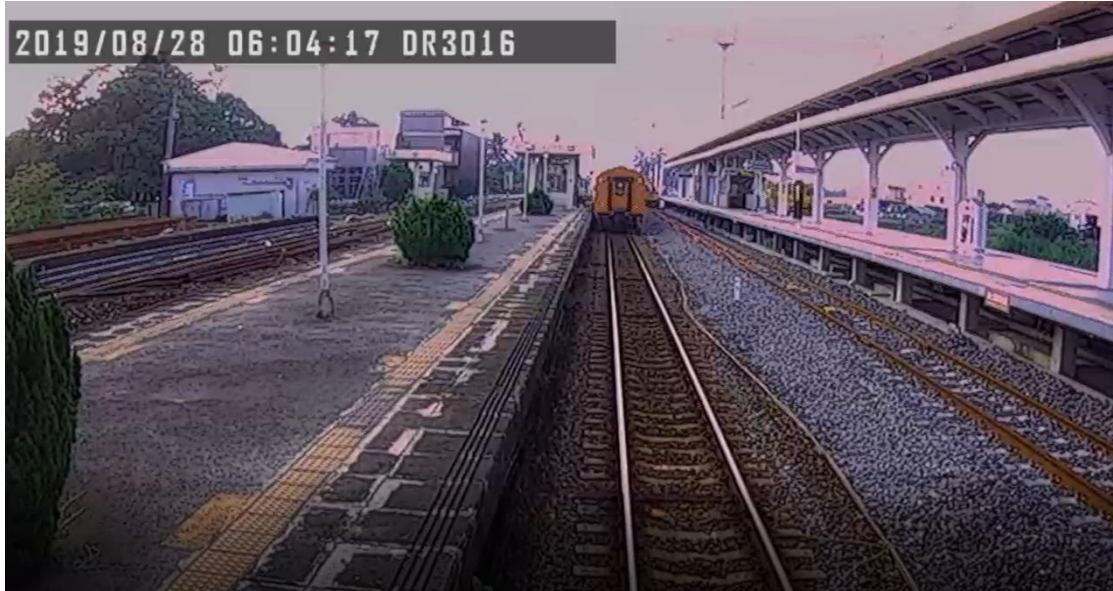
圖 1.13-2 發現前方停駐 3501 次車列車

依車前行車紀錄器，第 333 次車進入佳冬站月台前，發現前方停駐第 3501 次車列車，詳圖 1.13-2。
