# 國家運輸安全調查委員會

## 重大運輸事故 事實資料報告

臺鐵 6432 次列車

新馬站正線出軌事故

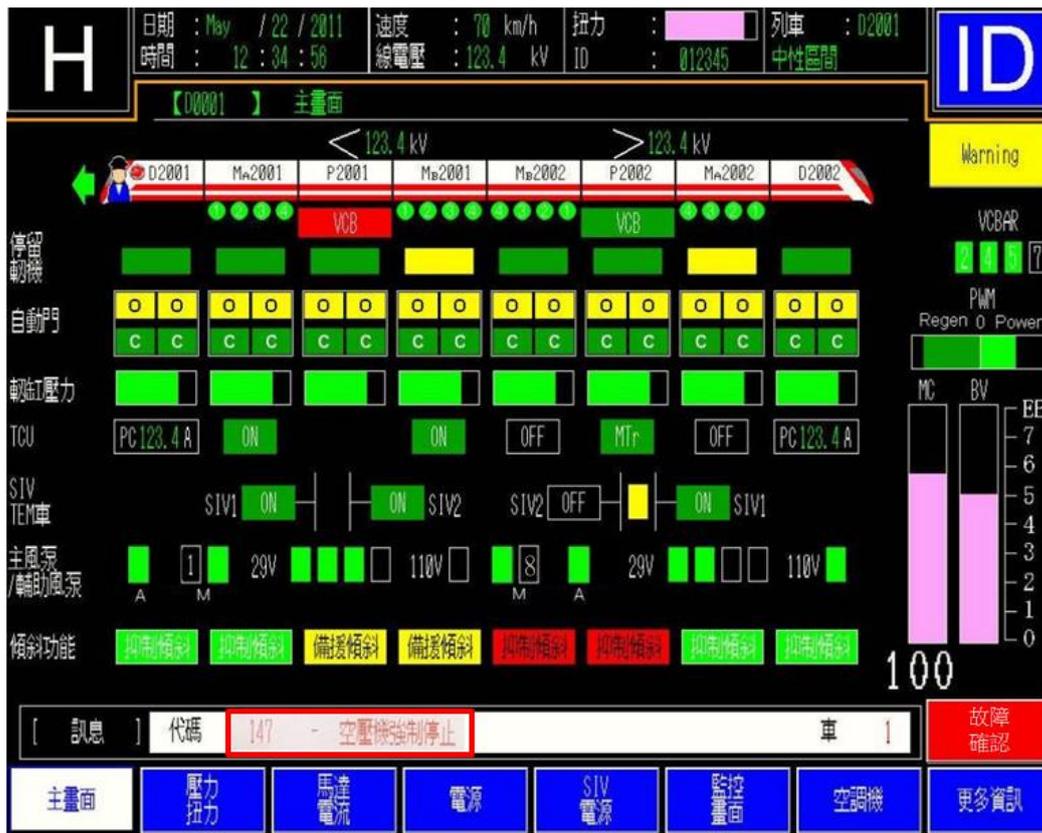
圖 1.1-2 DDU 故障訊息欄位示意圖（非事故列車）

碼 147-空壓機強制停止/第 8 車」，當時主風缸 (Main Reservoir, MR<sup>2</sup>) 壓力值為 9.55 bar<sup>3</sup>。國家運輸安全調查委員會 (以下簡稱本會) 調查小組以普悠瑪正常列車之測試結果顯示，若有故障訊息產生時，駕駛控制臺總故障燈及 DDU 故障訊息欄之「故障確認」鍵均會持續閃爍紅燈，伴隨約 60 分貝之告警聲響。DDU 故障訊息螢幕示意圖、駕駛控制臺及總故障燈，如圖 1.1-2 及圖 1.1-3 所示。

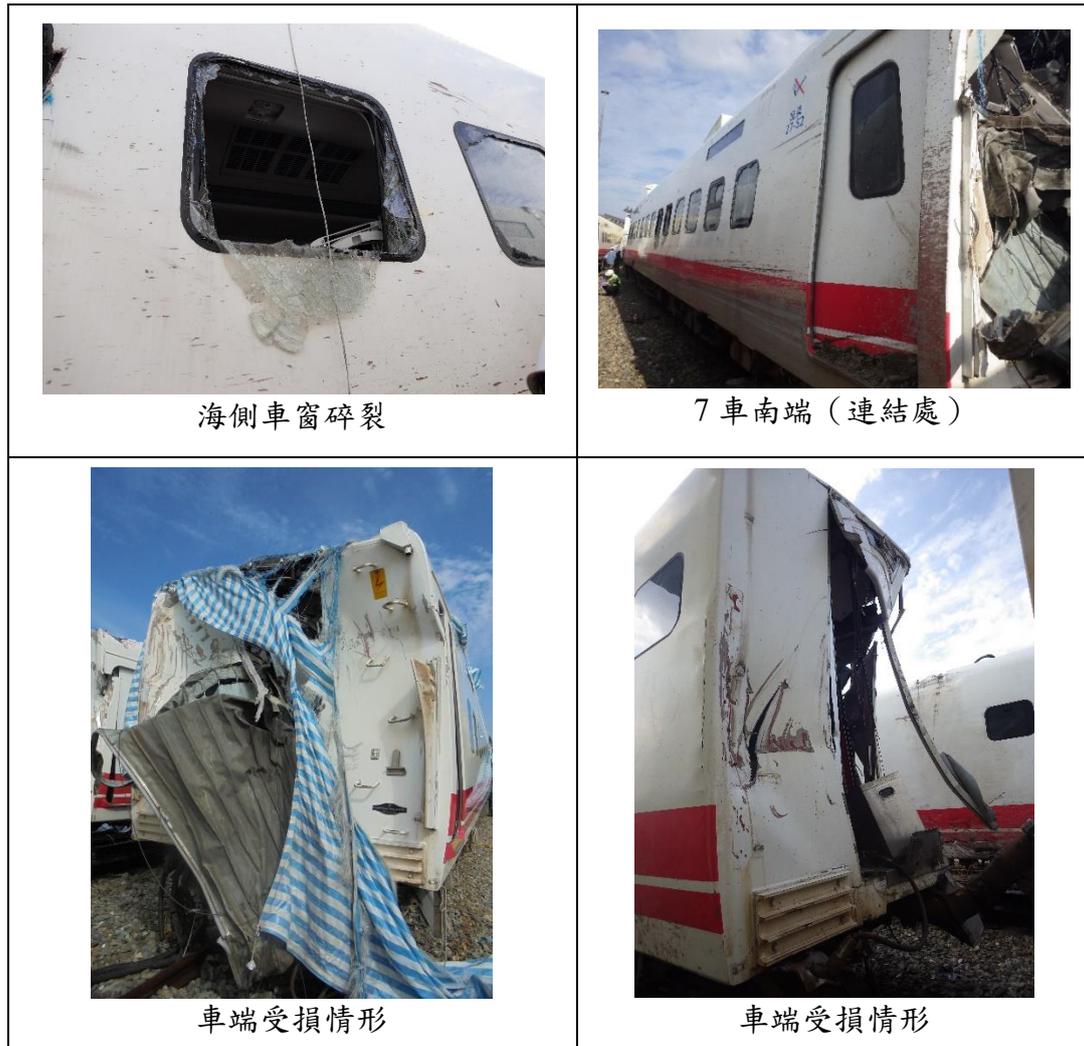
圖 1.3-5 第 7 車車廂損傷概況圖

第 7 車車廂及兩端損毀變形、車窗碎裂，如圖 1.3-5；前後兩端連結器均損毀，如圖 1.3-6；一、二號轉向架皆損毀，如圖 1.3-7。

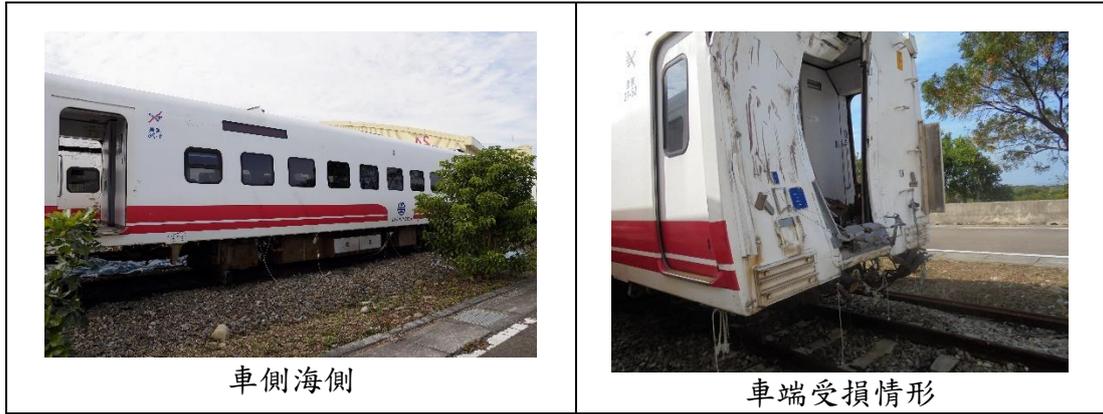
圖 1.3-15 第 2 車損傷概況圖

第 2 車車廂變形，兩端連結器損毀，一號轉向架及二號轉向架全毀，如圖 1.3-15。

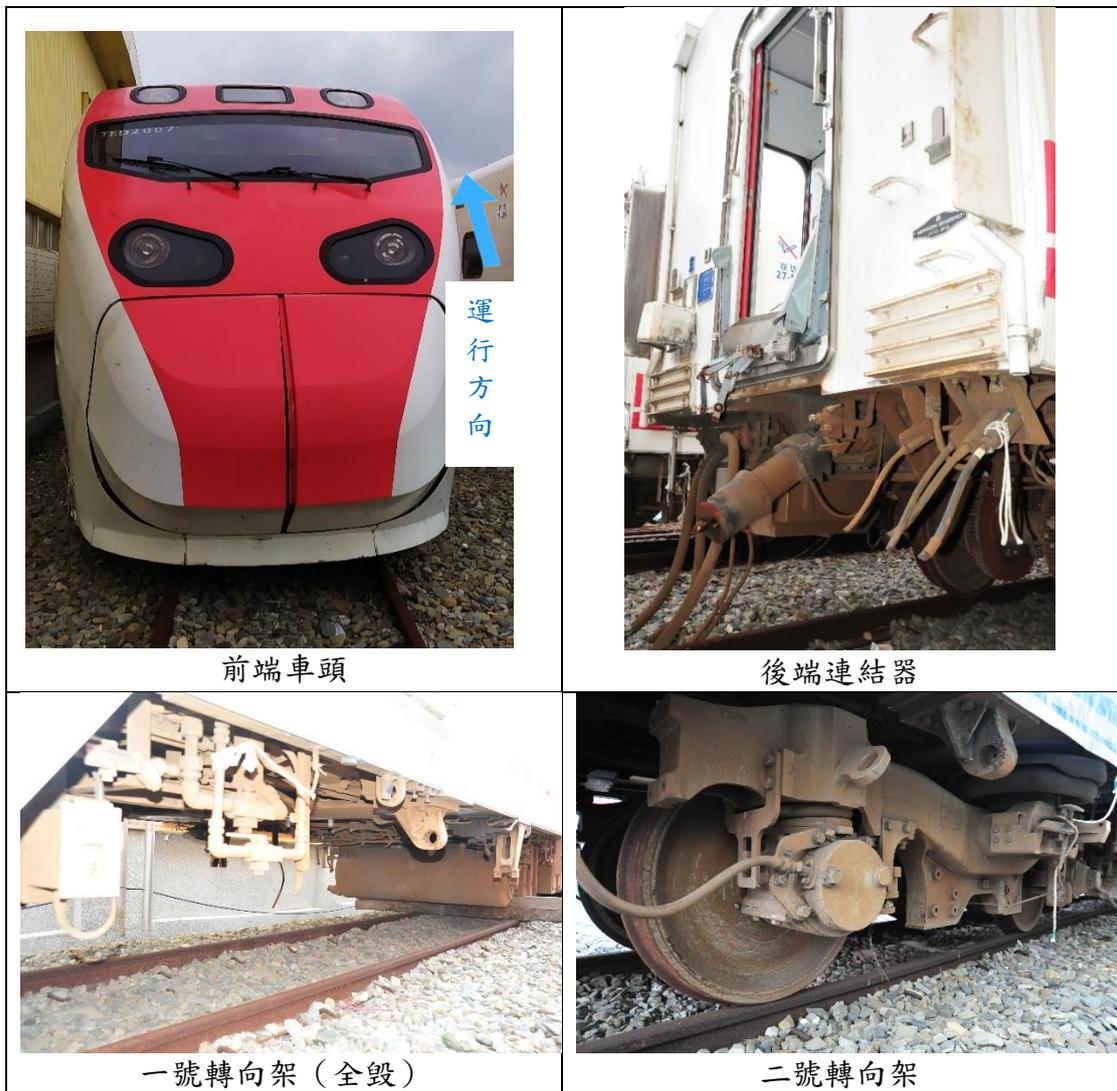
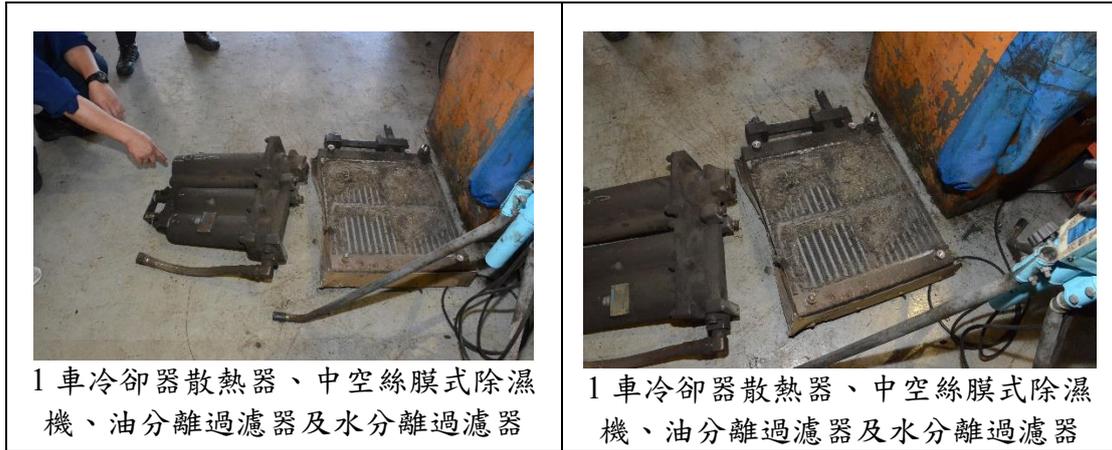
圖 1.3-16 第 1 車損傷概況圖

第 1 車車廂後端損毀變形，一號轉向架全毀、二號轉向架半毀，後端連結器損毀，主風泵冷卻器散熱器堆積異物並變形，如圖 1.3-16。

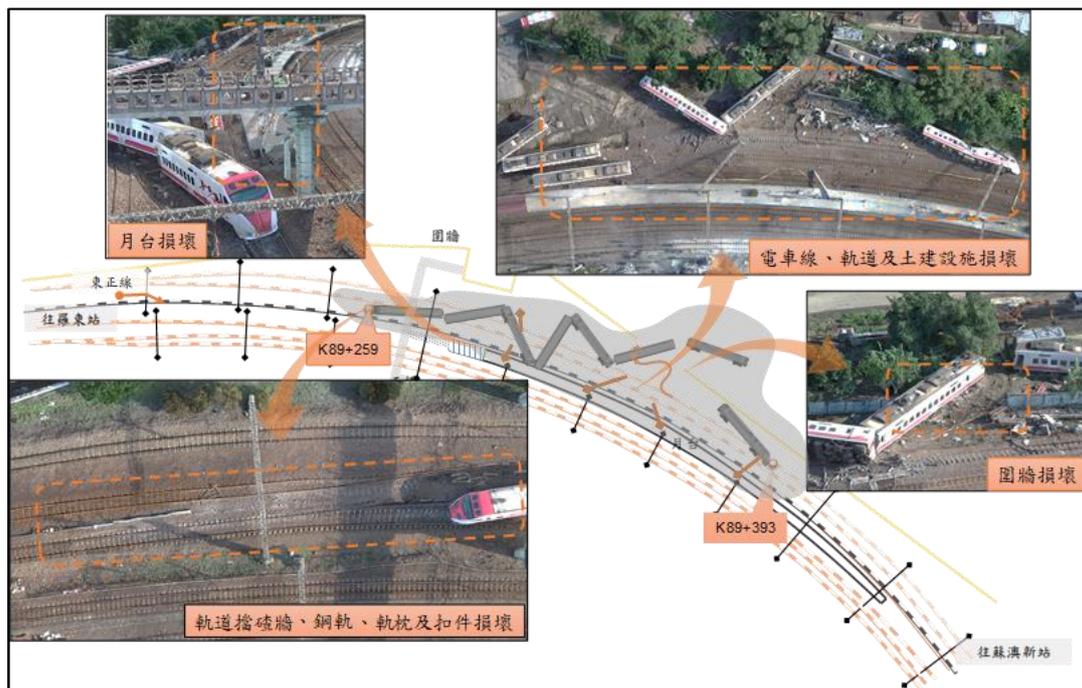
圖 1.3-17 新馬站設施損壞說明

檢視新馬站空拍圖及月台監視器畫面，列車出軌後，沿運行路徑撞擊月台電車線門型架、軌道鋼軌及擋碴牆，第 7 車車廂分離後損害圍牆，新馬站第 6 股道右側（山側）之鋼軌因第 8、7 車車廂撞擊斷裂，穿透第 6 車車廂左側車窗及車頂，如圖 1.3-17 所示。

依臺鐵提供設備損壞修復紀錄，項目如下：電桿基礎 4 座、電桿 9 支、門型架 4 組、懸臂組 16 組、主吊線及接觸線 1,380 公尺，及架空地線 120 公尺。東正線（第 4 股道）軌枕 250 支、第 5 股軌枕 250 支及第 6 股軌枕 166 支，第 4、5 股軌道 150 公尺及第 6 股軌道 100 公尺修復、石碴軌道扣件及軌枕。擋碴牆 120 公尺（K89+200 至 K89+320）修復。圍牆 30 公尺及新馬站受損月台修復。地上感應器 1 組。

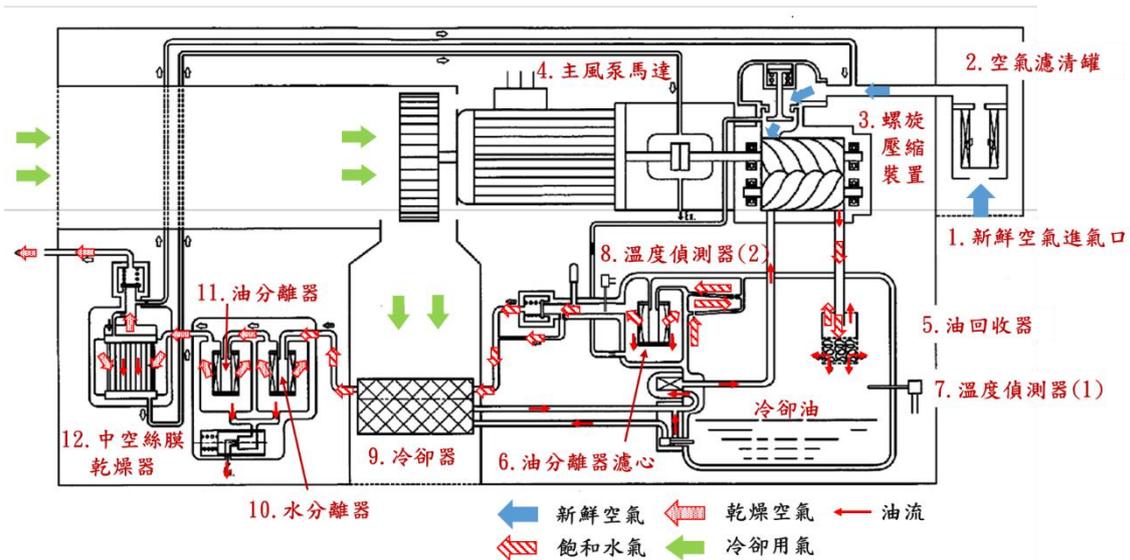
圖 1.7-2 壓縮空氣產生過程說明

再送至「10.水分離器」與「11.油分離器」將壓縮空氣析出的水份與油氣進行過濾分離，以獲得較乾燥且純淨的壓縮空氣，避免多餘雜質與油氣侵蝕壓縮空氣供應管路，最後再通過「12.中空絲膜乾燥器」進入中空絲膜內徑並利用膜的滲透壓作用，將壓縮空氣中大部分的剩餘水份排出後，再透過壓縮空氣供應管路輸送至主風缸與其他風缸儲存。

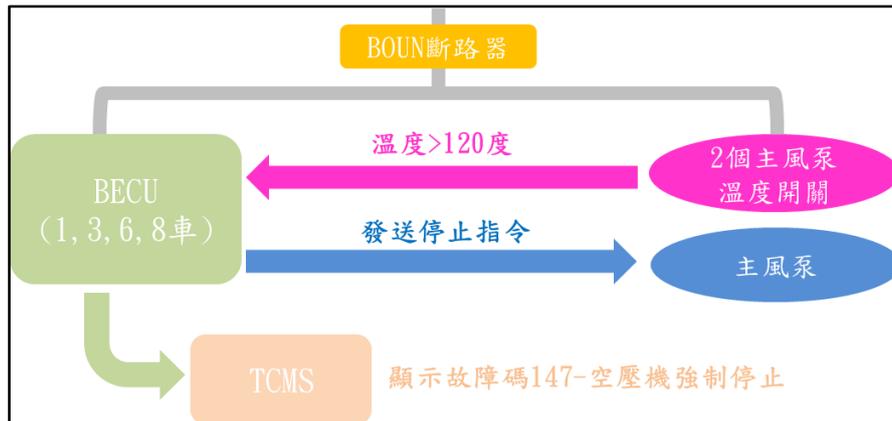
圖 1.7-3 主風泵強制停止運作機制說明

主風泵另設有兩個溫度感測器「7.溫度感測器 (1)」與「8.溫度感測器 (2)」各負責偵測潤滑油溫與壓縮空氣溫度，兩個溫度感測器其中之一偵測溫度超過 120 度時，會關閉主風泵的溫度開關，連帶送出溫度過高訊號至軔機電子控制單元 (Brake Electric Control Unit, BECU)。BECU 與主風泵的溫度開關供電來源相同且均由 BOUN 斷路器進行控制，BECU 收到高溫訊號後即送出停止訊號至主風泵，強制停止主風泵運作，且於 TCMS 駕駛顯示器單元顯示「故障代碼 147-空壓機強制停止」。其運作說明如下圖 1.7-3。

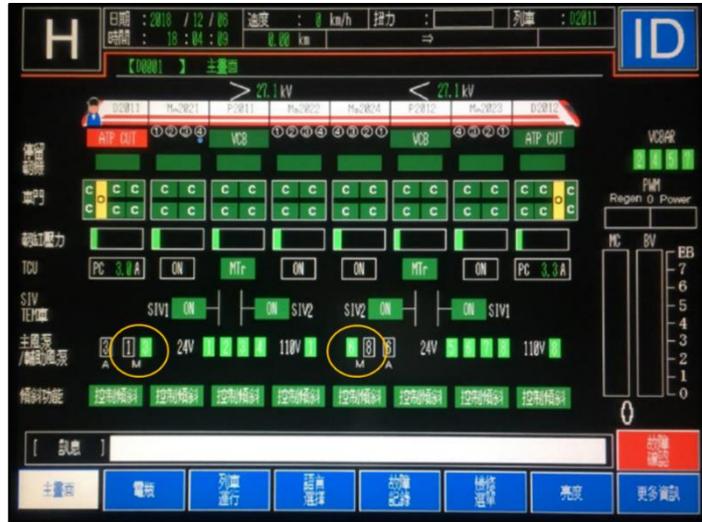
圖 1.7-4 TCMS 駕駛顯示器單元之主風泵運作圖示

第 1、3、6、8 號車 4 個主風泵的運作狀態，司機員可於 TCMS 駕駛顯示器單元確認，於運轉狀態時將以綠底顯示，停機狀態則為黑底，無任何告警聲，如圖 1.7-4 所示。

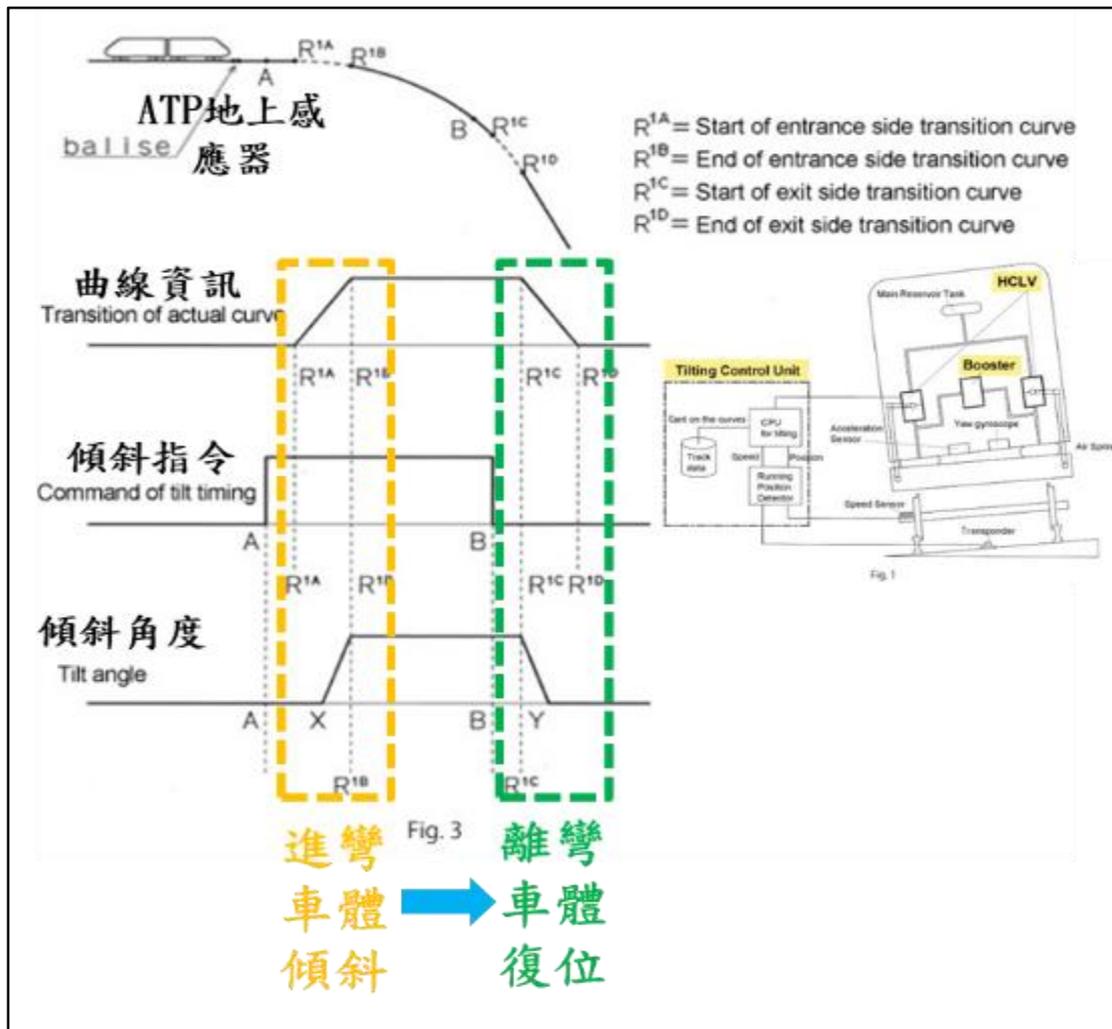
圖 1.7-9 進出彎道傾斜作用說明

1. 車載 ATP 開啟時，頭車之 TC 接收車載 ATP 傳遞之地上感應器資料，比對內建路線資料與車軸轉速計資訊，確認列車位置與車速，以利於進出彎道期間啟動各車廂傾斜或復位。TC 將於判斷進入彎道前優先下達傾斜指令，以利進彎道時獲得較同步的傾斜性能；離彎前亦先下達復位指令，利於離彎時同步復位，如圖 1.7-9。
2. 車載 ATP 故障或關閉期間，將由後方 TEM<sub>A</sub> 車 MC 裝設之陀螺儀進行左右偏搖檢測，離心力變化較大時認定進出彎道，並送出傾斜指令啟動各車廂傾斜或復位。

列車運行期間，各車廂傾斜系統將依因應車速變化，對應改變車廂空氣彈簧的高度，以利啟動待機高度預備傾斜或配合進出彎道作動傾斜/復位，停車前則恢復至標準高度，以利車身地板對齊月台水平高度，說明如表 1.7-9。

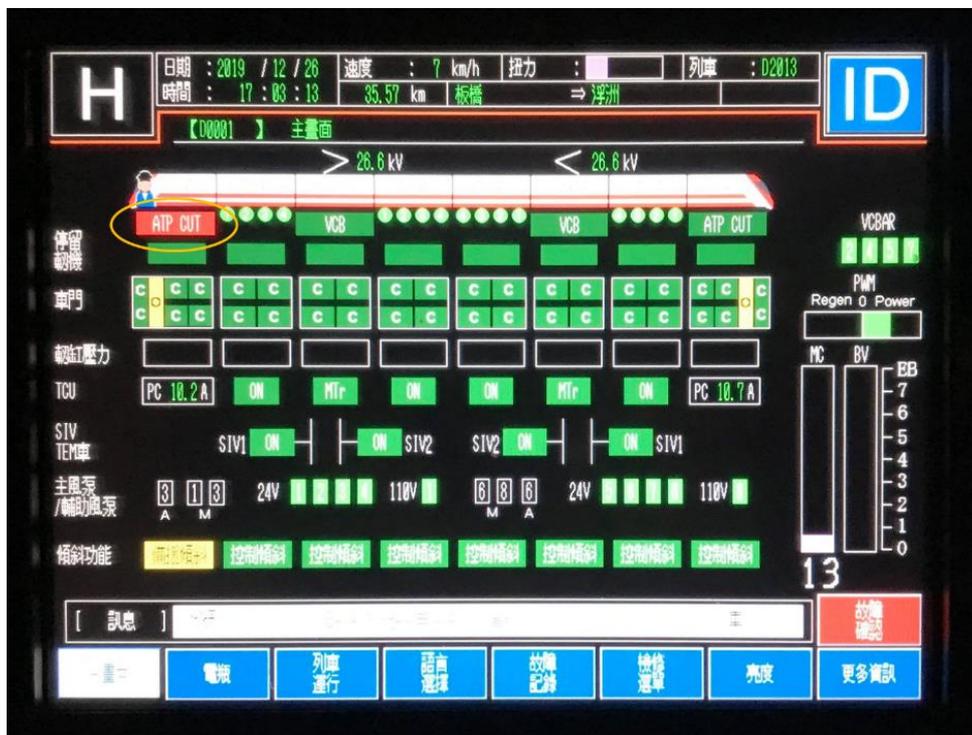
圖 1.8-10 ATP 隔離後 TCMS 駕駛顯示器單元

車載 ATP 隔離後，除 ATP 於 RU 檔記錄 ATP 為隔離狀態外，於 TCMS 駕駛顯示器單元也會顯示紅色「ATP CUT」圖示，提示司機員車載 ATP 為隔離狀態，如圖 1.8-10 所示。

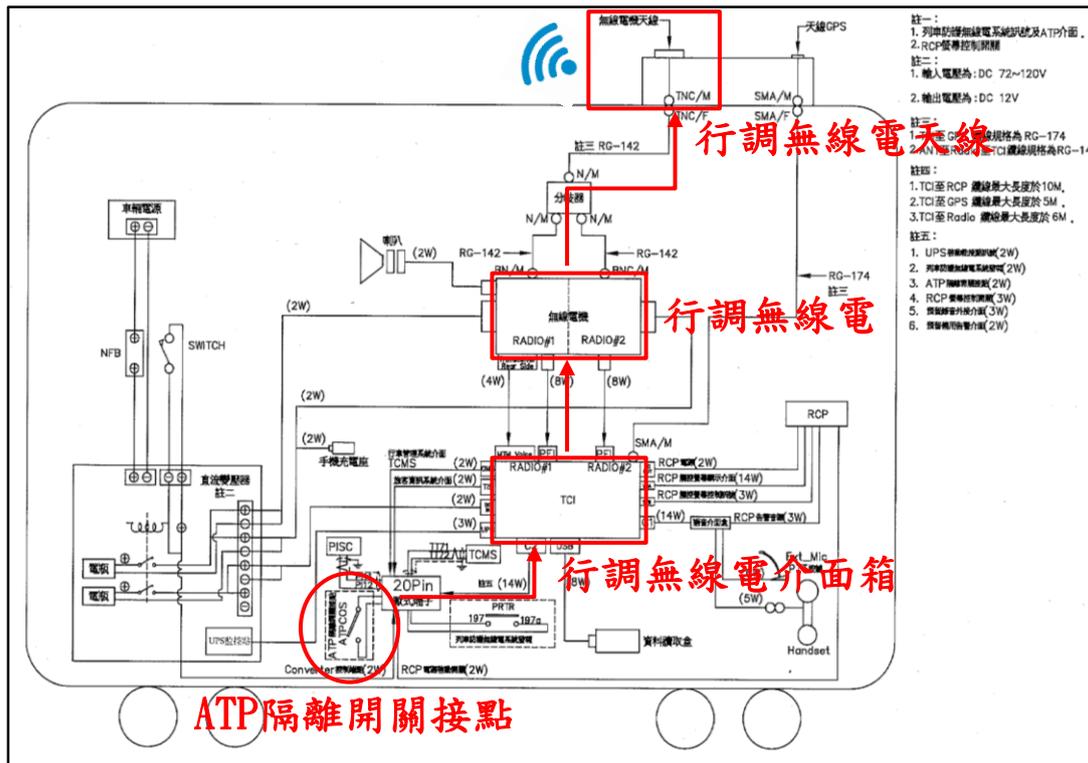
圖 1.8-11 行調無線電回傳 ATP 隔離訊息設計機制

依普悠瑪號行車調度無線電話系統設計文件 (DAR-TEMU-TELC-0006) 說明, 已依業主需求對行調無線電 (TETRA) 規範要求, 提供乾接點 (Dry Contract) 連接 ATP 隔離開關。其機制利用 ATP 隔離開關隔離 ATP 時, 聯動閉合該乾接點並傳送訊息至行調無線電, 行調無線電將立刻發送該列車之 ATP 隔離訊息至綜調所。相關設計機制如圖 1.8-11 所示:

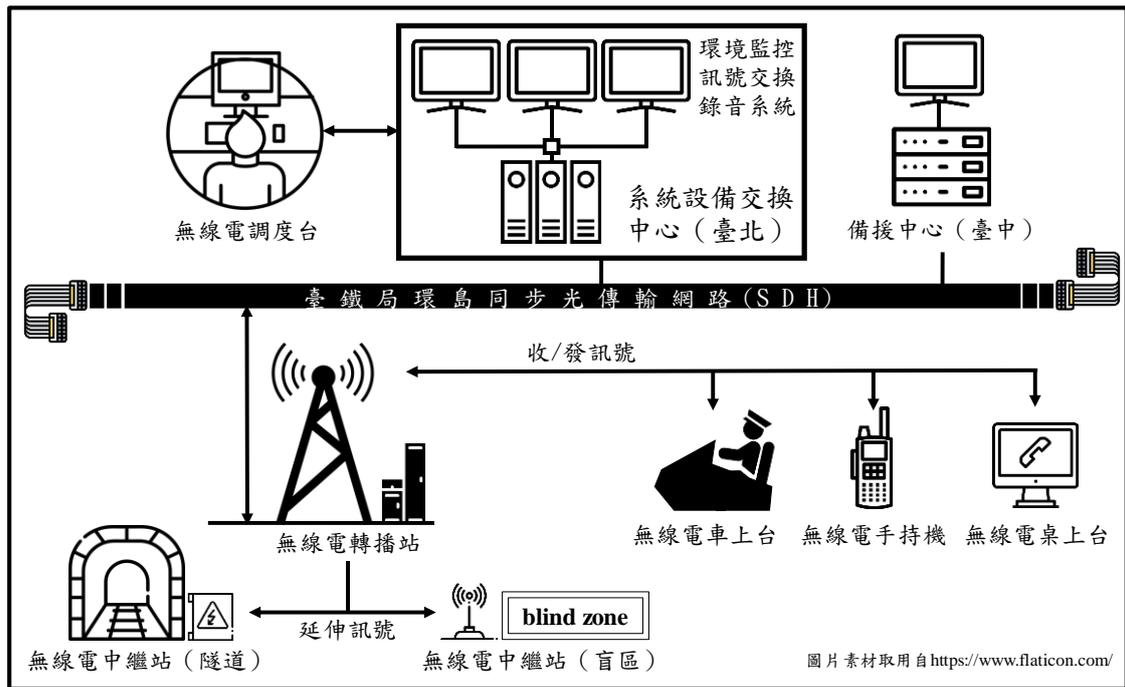
圖 1.9-1 臺鐵行車調度無線電話系統架構圖

臺鐵設有「行車調度無線電話系統」做為行車保安及列車調度使用，該系統主要由「系統設備交換中心（含備援中心）」、「無線電轉播站」、「無線電中繼站」、「無線電調度台」等設備所組成，各設備間透過臺鐵既有的環島同步光傳輸網路（Synchronous Digital Hierarchy, SDH）連線進行通訊工作。系統中的終端使用設備則有「無線電桌上台」、「無線電車上台」及「無線電手持機」，終端設備則是經由無線電轉播站及無線電中繼站的涵蓋訊號，來進行收話與發話，如圖 1.9-1 所示。

行車調度無線電話系統的中樞為系統設備交換中心（Mobile Switching Office, MSO），設置於臺鐵大樓，主要用於控制並監控整個系統的運作情形，其內部設有錄音系統，可將終端使用設備的通話內容進行錄音。

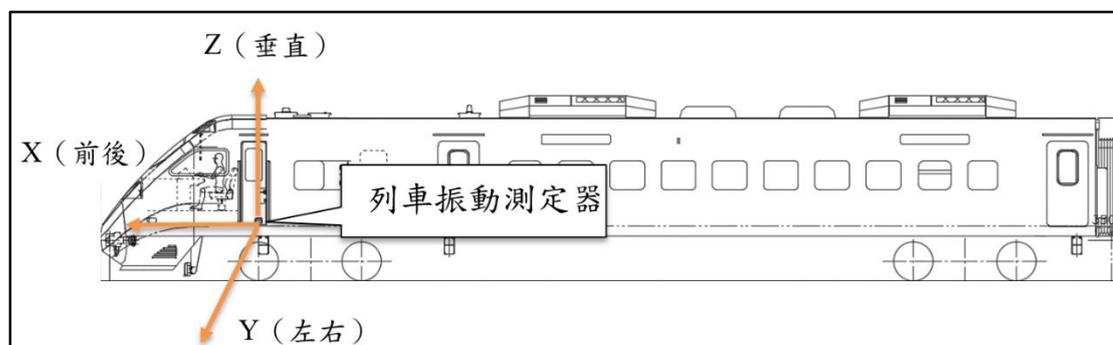
圖 1.10-3 儀器架設示意圖

採 GPS 列車振動測定器架設於普悠瑪號駕駛室第 1 組轉向架上方之車廂地板，由該儀器加速規量測列車行駛狀態之三軸向振動量 (X、Y、Z)，如圖 1.10-3，並由 GPS 定位系統紀錄列車運行位置及行駛里程數，路線量測範圍自宜蘭站至蘇澳新站，臺鐵工務處依經驗值訂定維修標準，於影響乘客舒適度之橫向加速度 (Y 軸，左右晃動量) 大於該路線平均值之 2.5 倍以上，列入為須立即整修位置。X 軸 (前後，列車加減速) 之振動量未列入結果輸出改善項目。

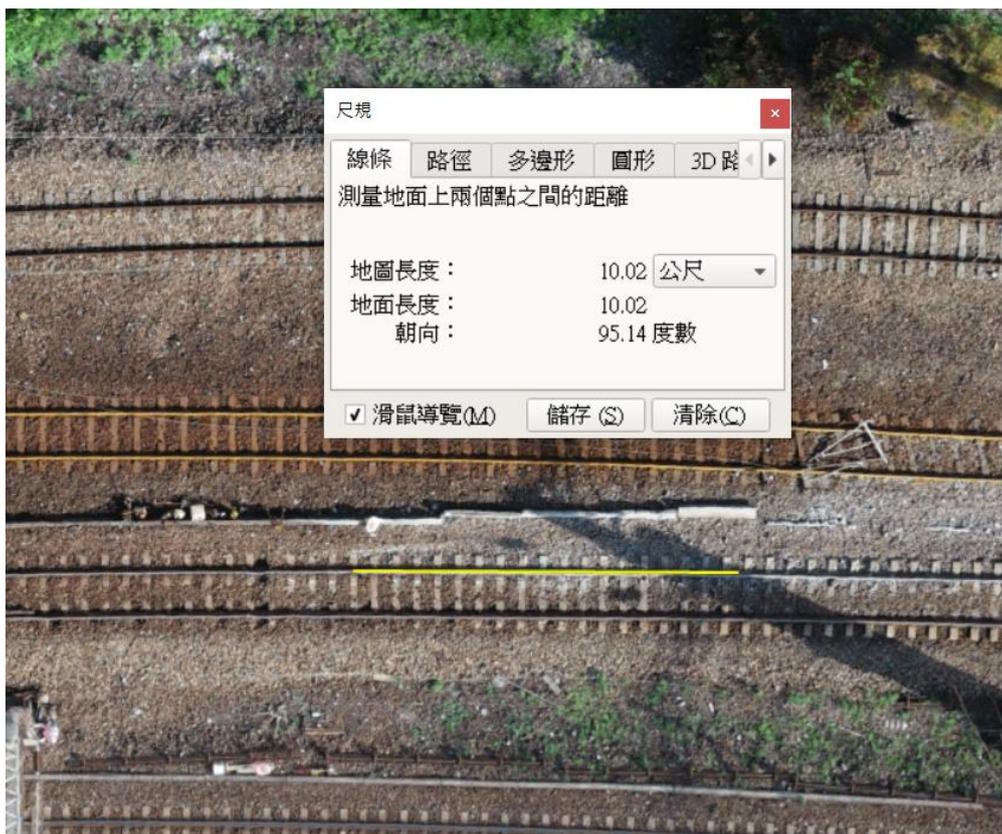
圖 1.10-8 空拍圖 10 公尺長度測量（介曲線）

依「1067 公厘軌距軌道橋隧檢查養護規範」第五節軌枕說明，新馬站直線段及曲線段屬半徑 600 公尺以下之曲率，其鋼軌軌枕配置間距為 380 公厘，依事故隔日現場空拍圖利用 Google earth 確認直線段、介曲線及曲線段 10 公厘範圍之軌枕數量，如圖 1.10-8，符合配置間距 380 公厘，如表 1.10-5。

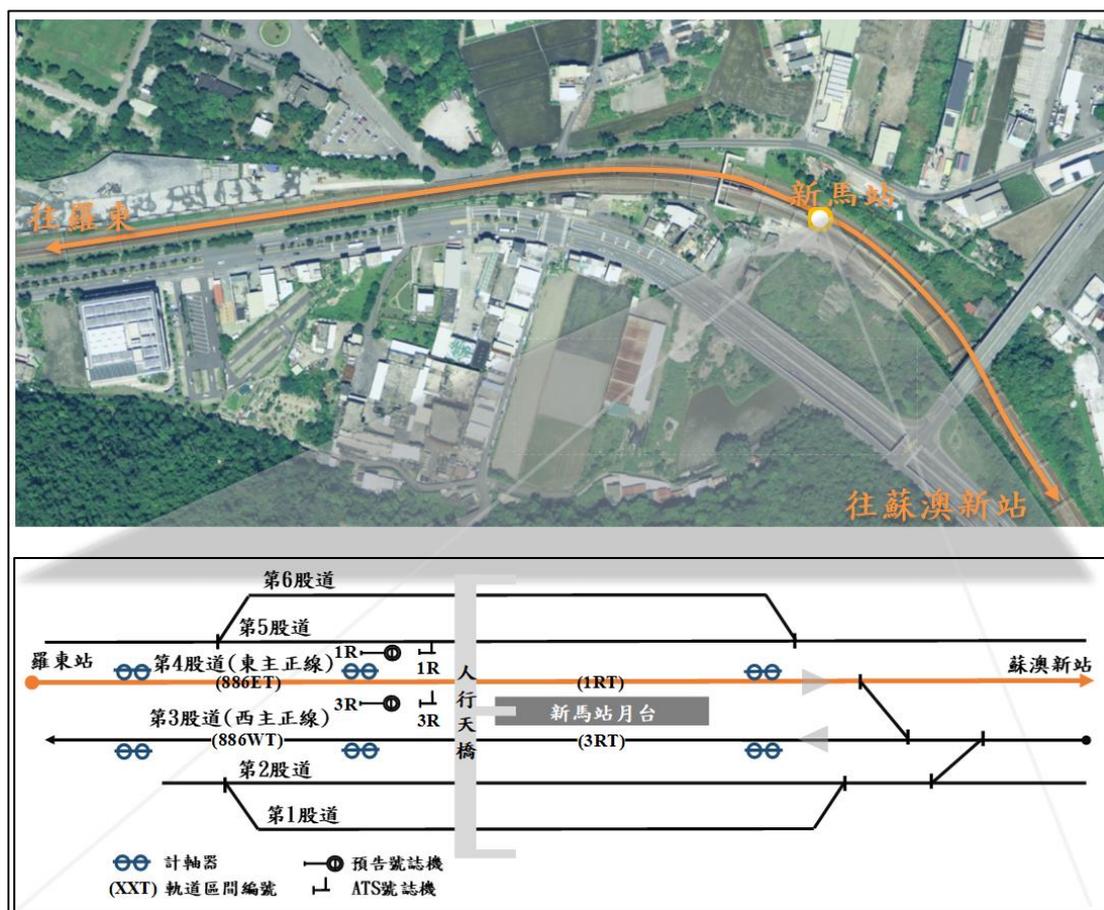
圖 1.10-9 新馬站軌道配置圖

新馬站屬招呼站，未設置車站服務人員，其營運業務由車長辦理之車站，為平面式車站，月台型式為島式月台，位於兩股路線中間，列車行駛停於月台兩側，乘客當站下車後，由該站月台步行至人行天橋出站。現場軌道配置說明如圖 1.10-9 所示。

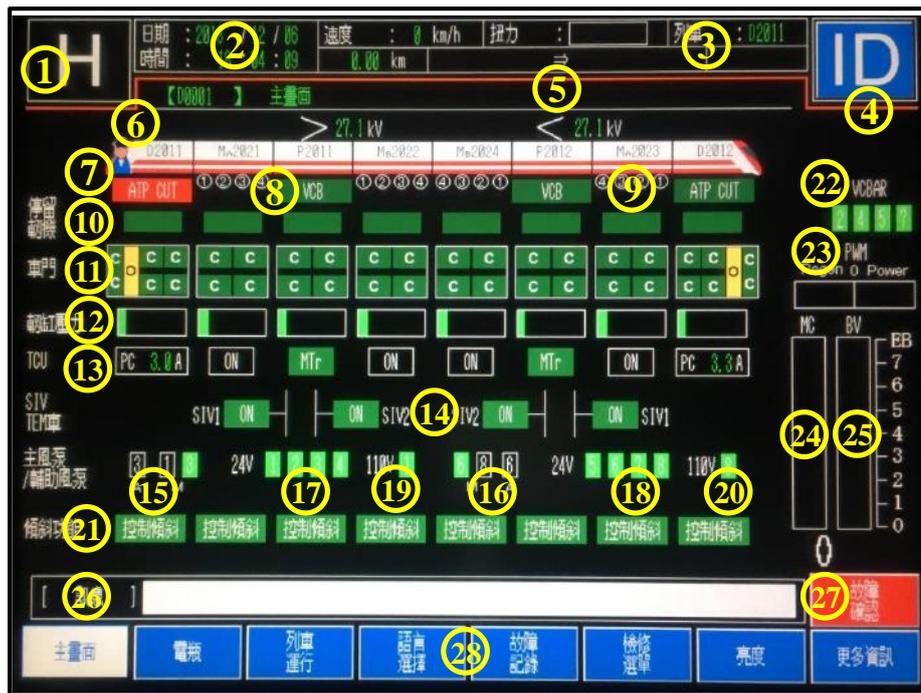
圖 1.11-7 駕駛顯示器單元主畫面（非事故列車）

列車控制監視系統隨著主控制鑰匙將主控制器轉至 1 (On) 位後觸發中央單元電源後啟動，當系統啟動後駕駛台右側之駕駛顯示器單元（如圖 1.11-6）將會顯示至主畫面（圖 1.11-7），來提供使用者（司機員、檢修人員）了解車輛設備運轉狀態資訊，主畫面各圖塊顯示說明詳如附錄 1.11-1。

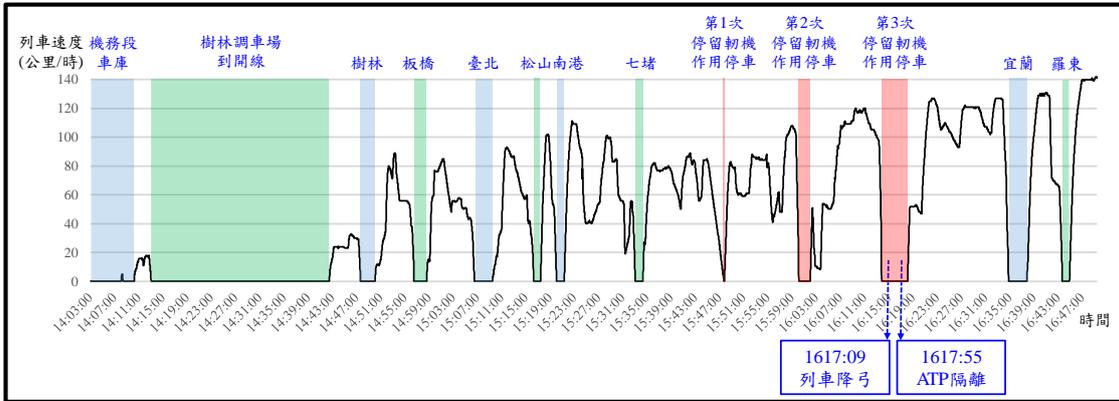
圖 1.11-10 事故列車車速及停車情形套疊圖

將事故列車車速依據時間進行套繪，並將列車停靠站、列車停留  
 軔機作用造成停車及列車升降弓、關閉 ATP 之時序，整理如圖 1.11-  
 10 所示。

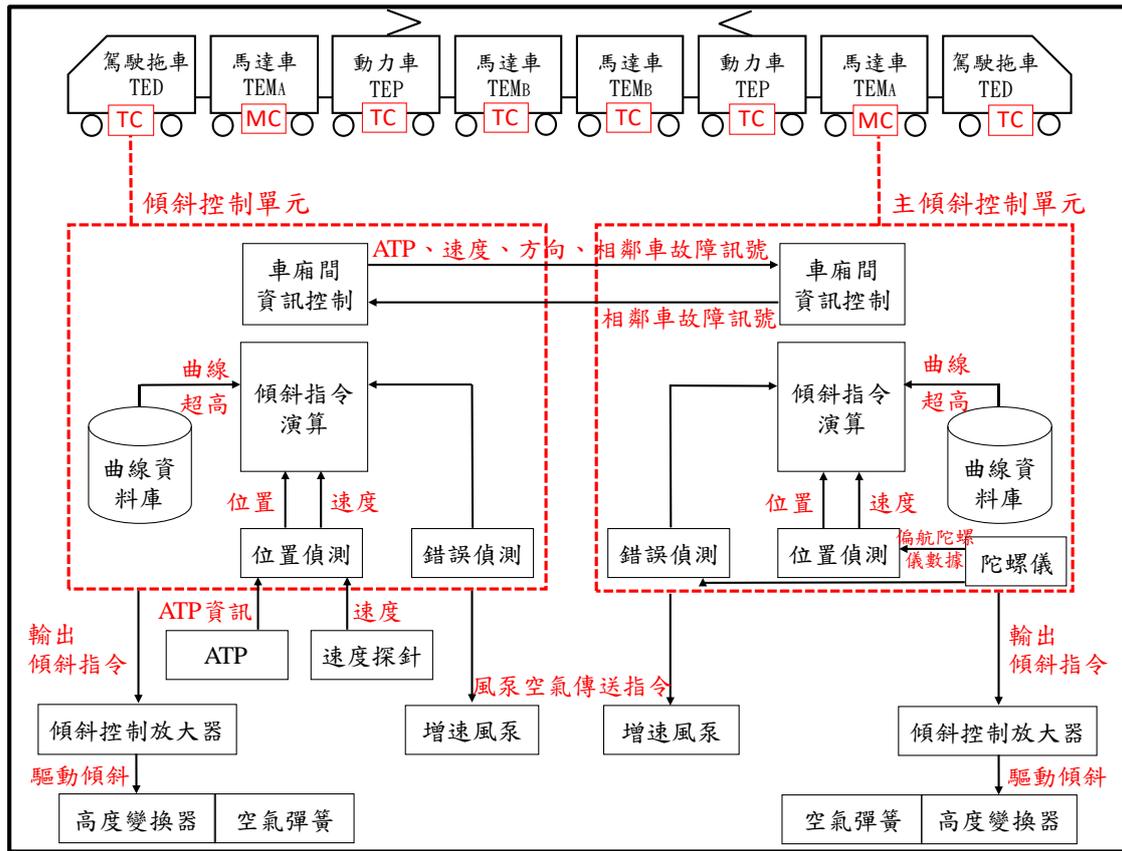
圖 1.11-13 傾斜控制系統之硬體架構

傾斜控制系統之硬體主要由：空氣彈簧（AS）、高度變換器（HCLV）、傾斜控制單元（TC）、主傾斜控制單元（MC）、傾斜控制放大器（AMP）及增速風泵（BOOSTER）所構成，如圖 1.11-13。其中傾斜控制器設置在 TED、TEP、TEM<sub>B</sub>（1、3、4、5、6、8）車，主傾斜控制器設置在 TEM<sub>A</sub>（2、7）車，均具備紀錄傾斜及運行狀態（Monitoring Data）的功能，其功用如表 1.11-6 所列。

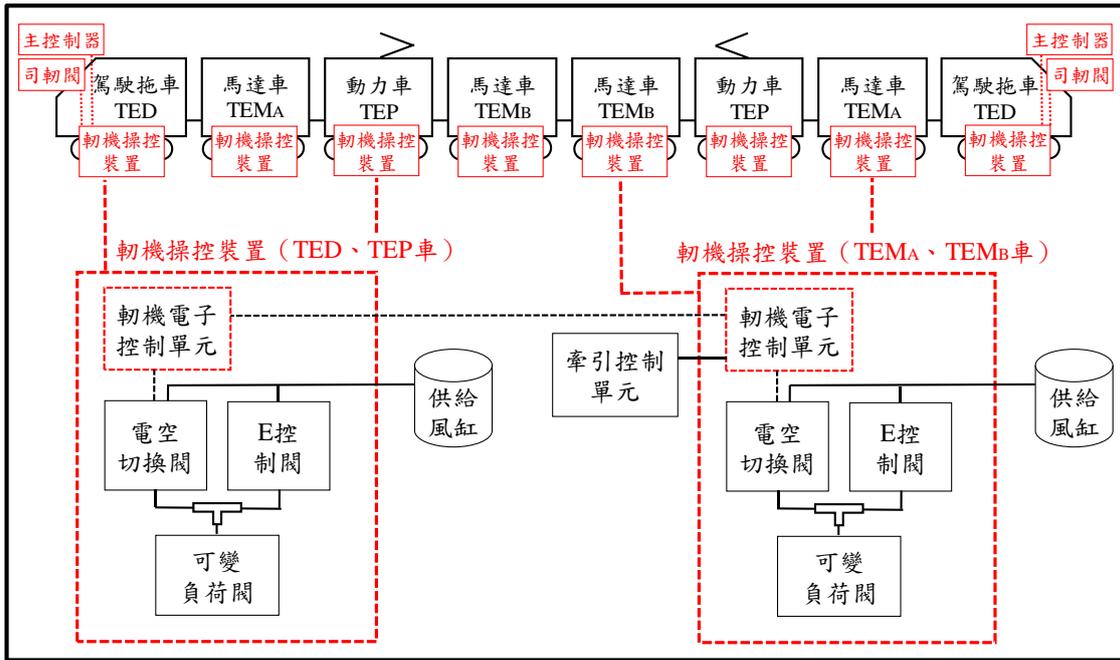
圖 1.11-20 軔機操控裝置示意圖

普悠瑪列車每節車廂都設有軔機操控裝置，其中軔機電子控制單元裝設在軔機操控裝置內如圖 1.11-20，是一種 32bit 單晶片的微處理器數位計算系統，也是普悠瑪列車制軔 (煞車) 的重要控制設備。該單元當接收到司機端發送出的常用制軔指令後，同時會判讀列車空氣彈簧壓力，以計算所需相對應輸出的煞車力，可提供的功能如表 1.11-11。

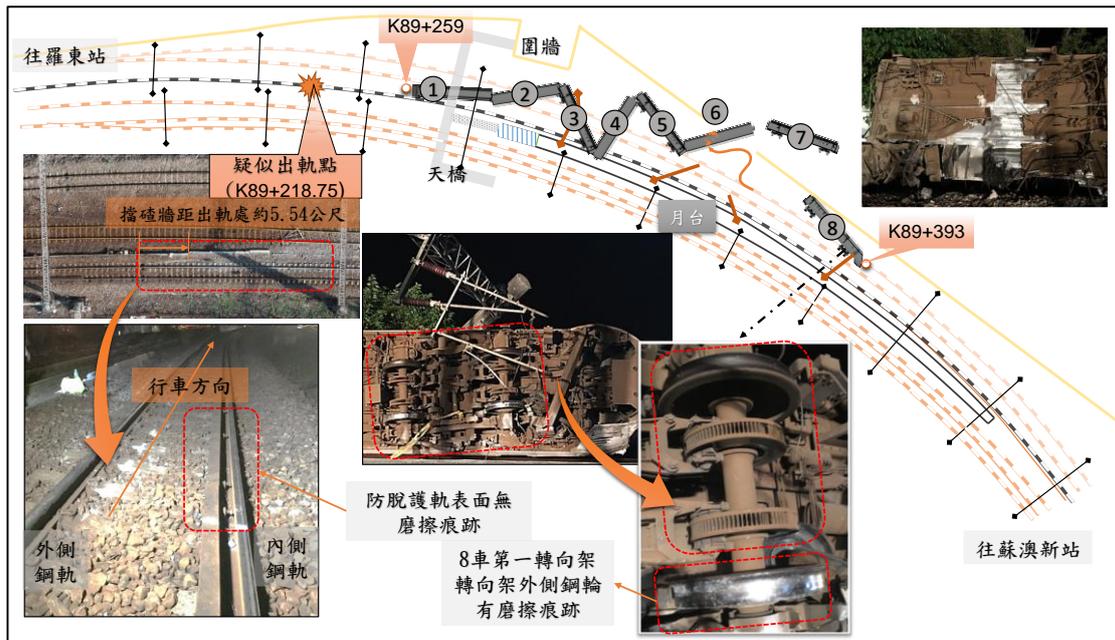
圖 1.12-4 第 8 節車廂轉向架及軌枕磨痕說明

檢視新馬站事故現場車輛翻覆、軌道線形照片及發生隔日之空拍圖，第 6432 次車第 8 節車廂第一組轉向架左側（海側）車輪踏面及頸軸承有磨擦痕跡；第 8 節車廂第一組轉向架右側（山側）車輪踏面無磨擦痕跡，第二組轉向架毀損脫離。出軌位置經現場丈量，距軌道 K89+200 百公尺里程標有 18.75 公尺，里程為 K89+218.75，屬「前介曲線」區域內，鋼軌內側道碴及軌枕有碎裂狀況，如圖 1.14-4 所示，防脫護軌表面無撞擊痕跡。里程約 K89+224.285 處開始，擋碴牆有連續斷裂現象，如圖 1.12-5 所示。

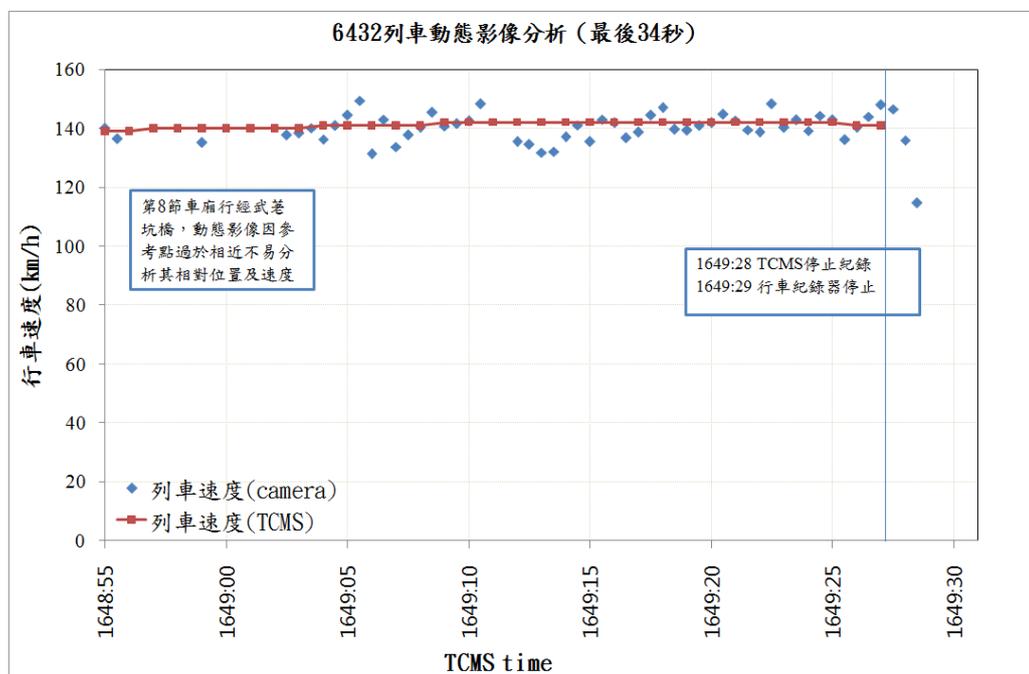
圖 1.15-5 事故列車最後 34 秒速度變化圖

影像推估速度與列車控制監視系統間的速度關係，如圖 1.15-5

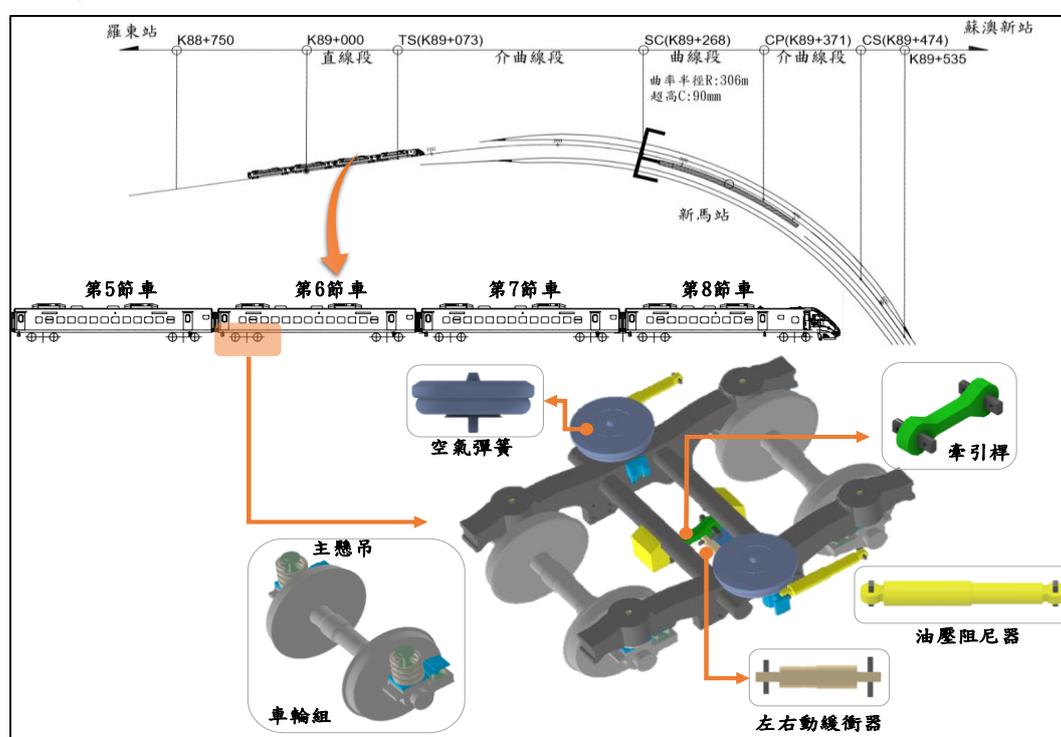
圖 1.15-7 列車運行路線及車輛、轉向架結構說明

車輛模擬架構包含車廂、轉向架及輪軌介面設定，車廂由中心插銷鎖固轉向架連接桿及空氣彈簧支撐，轉向架懸吊系統包含主懸吊、空氣彈簧、左右動緩衝器及抑制行駛偏擺之油壓阻尼器，列車運行路線、車廂數及轉向架結構說明如圖 1.15-7。

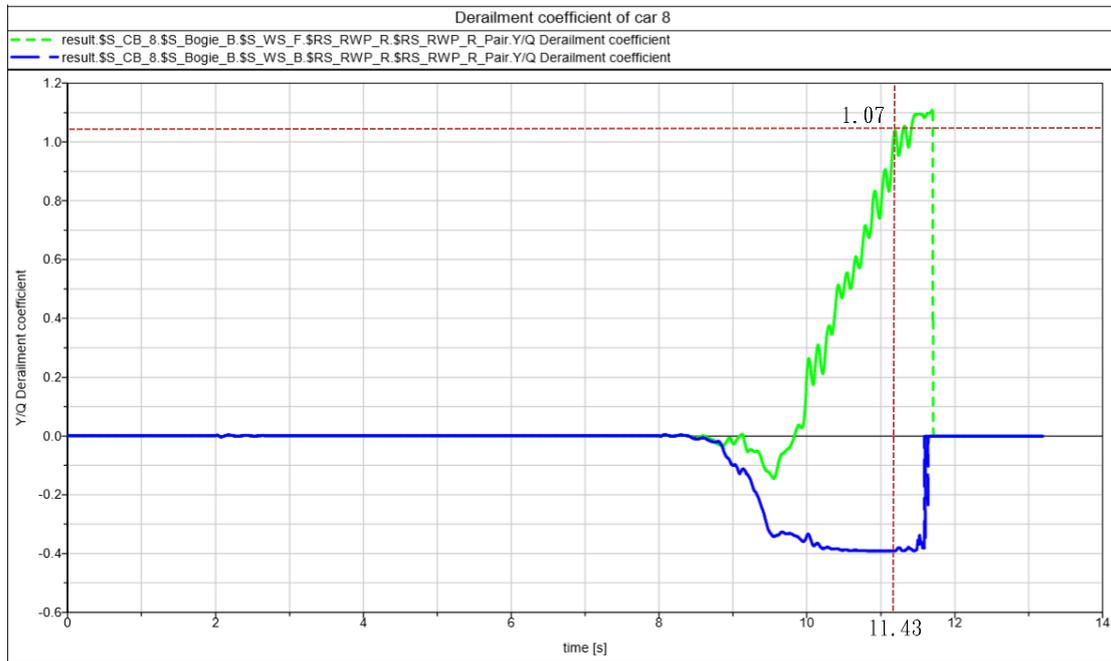
圖 1.15-8 第 8 節車廂第一轉向架脫軌係數與運行時間

第 8 車轉向架脫軌係數與運行時間如圖 1.15-8 及圖 1.15-9。

以脫軌係數安全值 1.06, 第 8 車運行在 11.43 秒時, 其第一及第二轉向架脫軌係數均大於安全值, 此時車頭距離列車模擬起點里程 K88+750 行駛距離約 487.8 公尺, 第一轉向架中心對應里程為 K89+233.2 (介曲線段, 距離車頭 4.595 公尺), 第二轉向架中心對應里程為 K89+218.9 (介曲線段, 距離車頭 18.895 公尺) 開始有脫軌現象發生, 如圖 1.15-11。

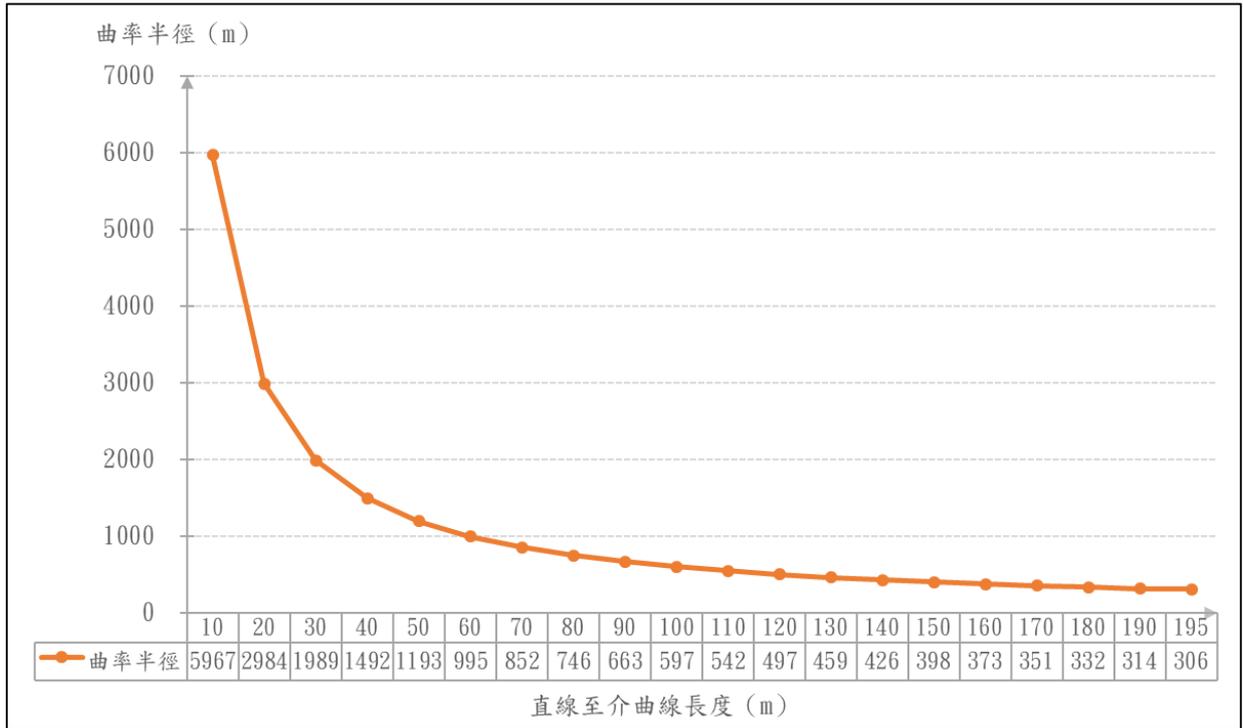
圖 1 介曲線每 10 公尺之曲率半徑變化

介曲線長度為  $L$ ，離介曲線起始點之超高為  $C_x$ ， $C_x = C \cdot x/L$ ，曲率半徑  $r = RL/x$ ，自新馬站直線段進入介曲線，每 10 公尺之曲率半徑關係圖如下圖 1 說明，
