國家運輸安全調查委員會

重大運輸事故 事實資料報告

第 3231 次車

於三塊厝站違反閉塞運轉有衝撞之虞

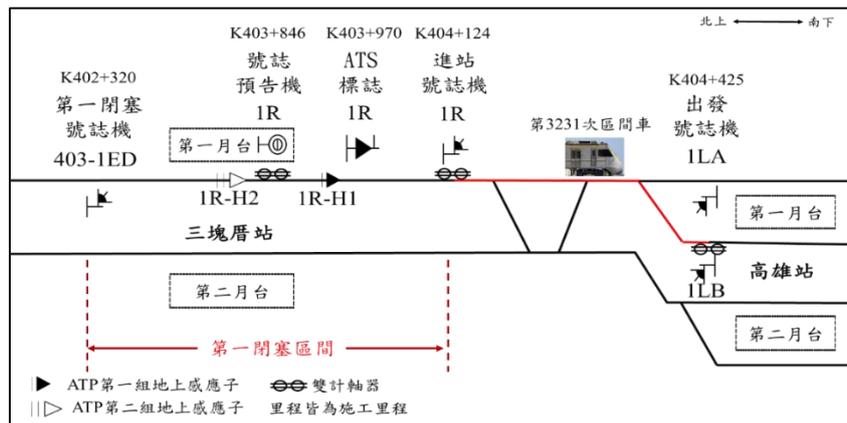
圖 1.1-1 第 3231 次車停車位置及軌道電路佔據區間

當次車 1837 時，依據排定時刻經由東正線駛入三塊厝站，依據列車運轉計畫應停車 30 秒辦理客運，惟列車並未停車，繼續往高雄站方向續駛，1838 時列車停車，停車位置為高雄站進站號誌機內方，詳細位置及軌道電路佔據區間如圖 1.1-1。列車於 1839 時開始向三塊厝站方向退行¹回到東正線第一閉塞區間（第一閉塞號誌機到高雄站進站號誌機），後續南向第 129 次自強號亦於 1840 時進入東正線第一閉塞區間，造成第 3231 次區間車及第 129 次自強號兩列車進入同一閉塞區間。

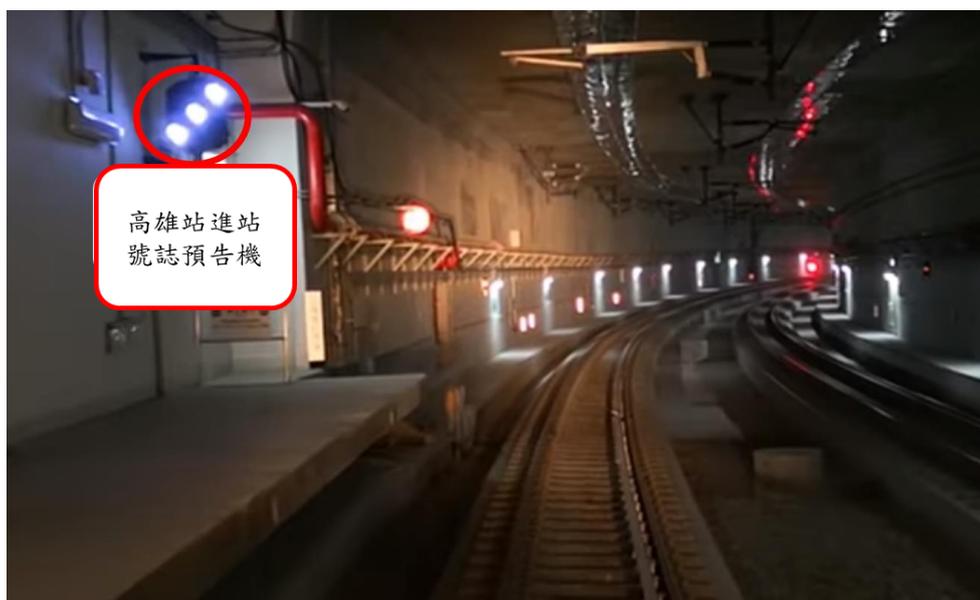
圖 1.1-2 高雄站進站號誌預告機（非事故當時拍攝）

依紀錄器資料，第 3231 次車於 1824 時新左營站準點開車後，沿途各站均停靠。於接近三塊厝站時，列車自動防護系統功能（Automatic Train Protection, 以下簡稱 ATP）允許行車速度為 15 公里/時，該次車實際速度約 5 至 7 公里/時。依臺鐵局司機員 A 訪談紀錄，此時，司機員 A 看到三塊厝站月台南端設有高雄站號誌預告機，如圖 1.1-2，認為下一停靠站應為高雄站，即通過三塊厝站未停車。另駕駛室內有一高雄運務段車班組副主任未具備駕駛室搭乘資格自橋頭站便乘至高雄站。

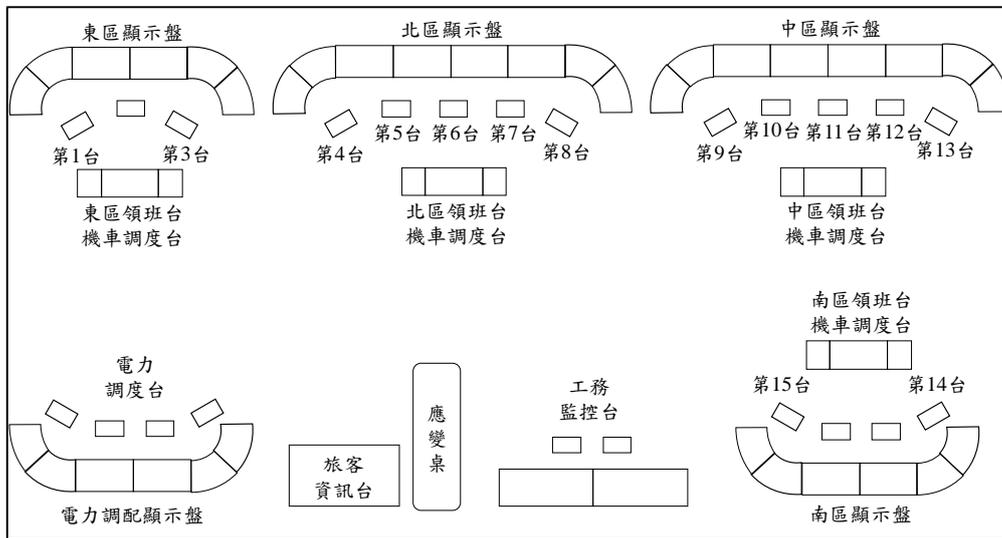
圖 1.8-1 臺鐵路綜合調度所行控室配置圖

臺鐵路綜合調度所⁵隸屬於運務處，行控室除行車調度台辦理行車調度工作外，另有電力調度台、工務監控台及旅客資訊台，配置如圖 1.8-1。

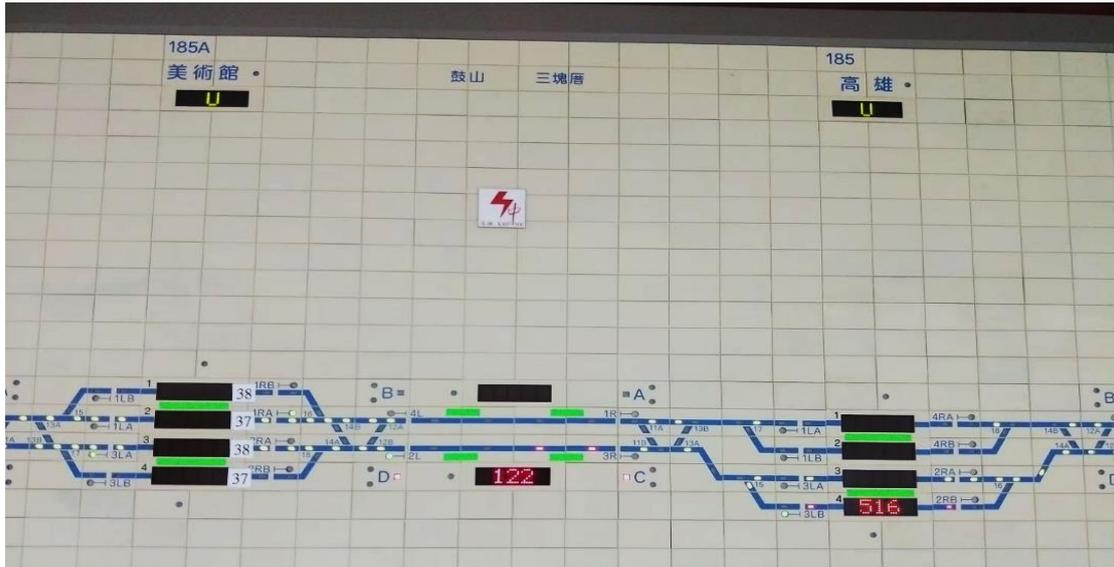
圖 1.8-2 臺鐵路綜合調度所行控室顯示盤（非事故當時情形）

分為四區、十五台（表 1.8-1），調度台的值班調度員可經由前方顯示盤（圖 1.8-2）了解正線上列車相對位置，並可透過調度台電腦（圖 1.8-3）操控轄區內號誌機及轉轍器，達到中央控制行車制之機制。行控室編制三班制主任，綜理行控室業務，各區編制三班制領班，各調度台每班編制兩名調度員，依訪談紀錄，事故期間其中一名調度員為休息時間，未在調度台值勤。

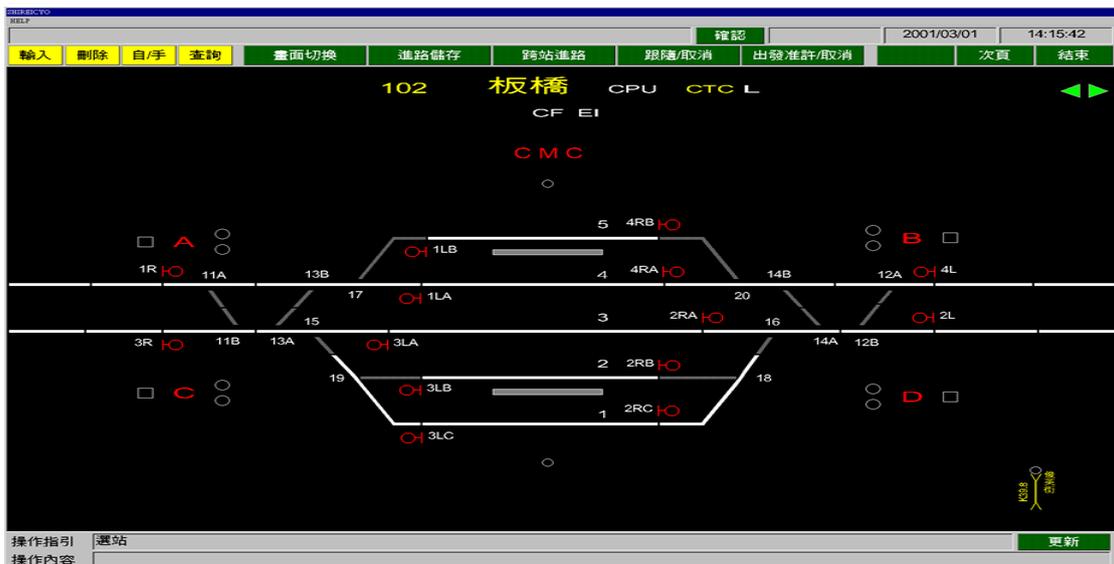
圖 1.8-3 臺鐵路綜合調度所行控室調度台畫面（非事故當時情形）

另依臺鐵局綜合調度所訪談資料及臺鐵局綜合調度所辦事細則²，第 3231 次車及第 129 次車係由綜合調度所行控室第 14 台（負責臺南-高雄站之調度台）進行行車調度。依調度員訪談紀錄於 1840 時該調度台電腦螢幕發生異常，無法設定及確認列車進路，值班之調度員、主任調度員初步故障排除無效後，以電話通知臺鐵局號誌總機值班人員查修，查修紀錄如附錄 2。約 1842 時，該台值班調度員以調度電話通知高雄站行車室，設定進站號誌機之進路（中央控制轉為就地控制）。依號誌總機人員訪談紀錄，約 1847 時，經查綜合調度所（以下簡稱綜調所）調度台電腦為黑屏，重開機後功能恢復正常。調度員以調度電話請高雄站將號誌就地控制切回綜調所中央控制。

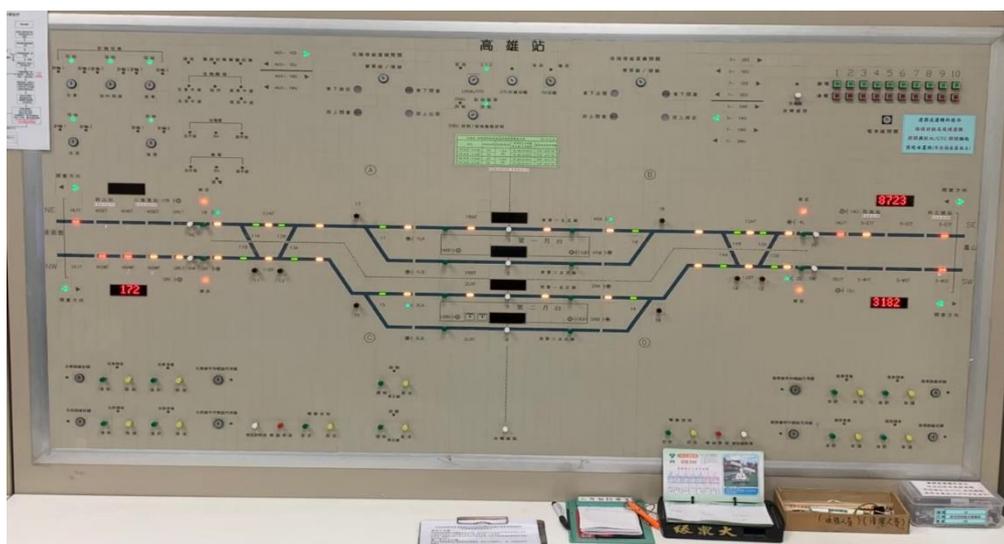
圖 1.8-4 車站行車室就地控制設備（非事故當時情形）

而在車站行車室內另設有就地控制設備（圖 1.8-4），當中央控制無法對現場號誌機、轉轍器進行操縱控制時，依據行車實施要點第九十八條第二項規定：「中央控制區間因故不能由控制總機控制電動轉轍器時，設有就地控制設備之站，調度員應以行車命令指令值班站長用就地控制設備扳轉……」；另參同要點第一三五條：「中央控制區間，不能由控制總機控制進站、出發、掩護號誌機或電動轉轍器時，設有

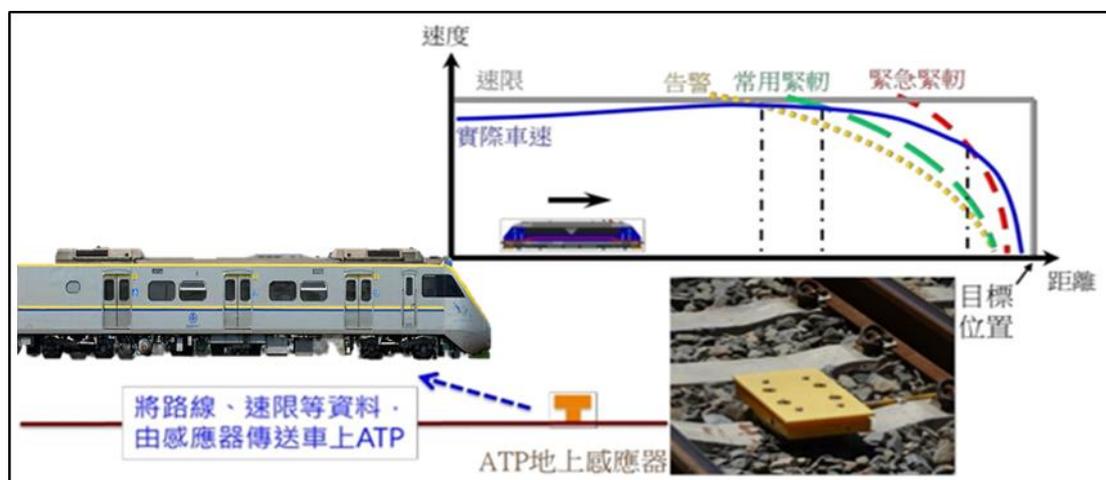
圖 1.9-1 ATP 系統運作原理與煞車曲線範例

車載 ATP 運作時車底天線常時發送電波，列車通過地上感應器時，地上感應器接收到電波後將傳送相關號誌訊號至天線以作為回應。ATP 系統運作原理與煞車曲線範例，如圖 1.9-1 及附錄 3。

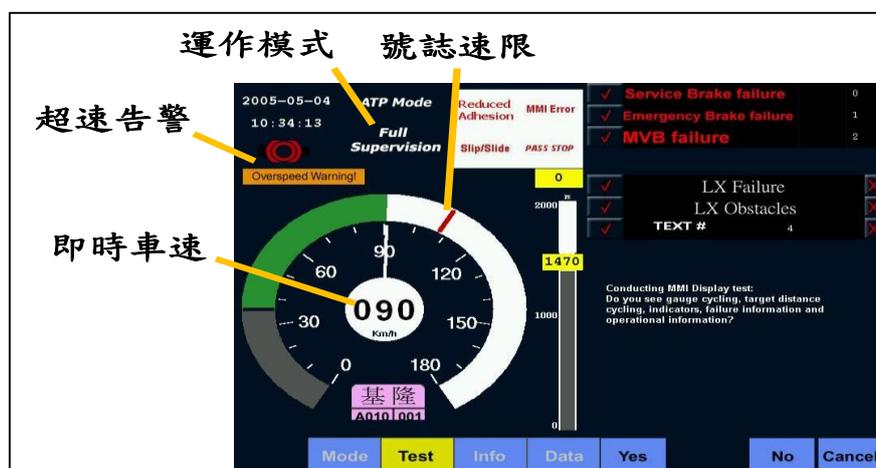
圖 1.9-2 車載 ATP 螢幕畫面說明

車載 ATP 於駕駛室之螢幕畫面顯示前方路線號誌速限與即時車速，並持續比對車速是否超過號誌允許速限。車載 ATP 設定一速度餘裕空間，允許實際行車速度可超過號誌速限 3 公里/時。當車載 ATP 偵測到車速超過速度餘裕，將發出告警聲響並自動啟動常用煞車減速；超速達 5 公里/時，則啟動緊急煞車強迫列車減速。車載 ATP 螢幕畫面說明，如圖 1.9-2。

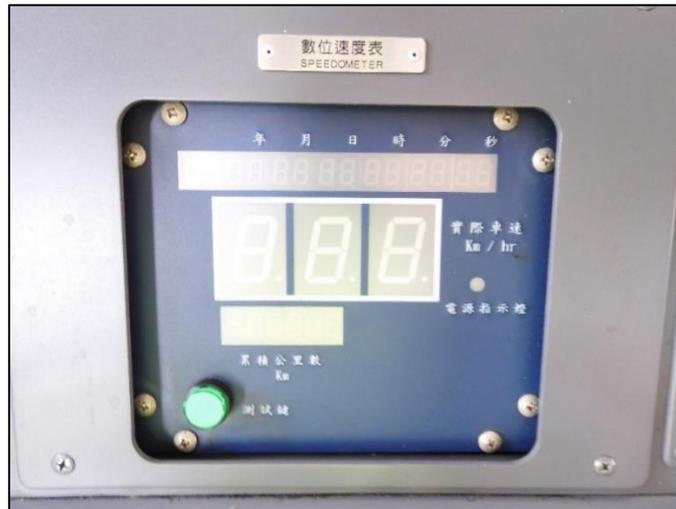
圖 1.9-4 數位速度表

在 ATP 隔離或故障情況下，車載 ATP 螢幕畫面關閉，不顯示速度與號誌速限資訊，改由紀錄單元（Recording Unit, 以下簡稱 RU）將即時車速資訊顯示至數位速度表（Speedometer），如圖 1.9-4。

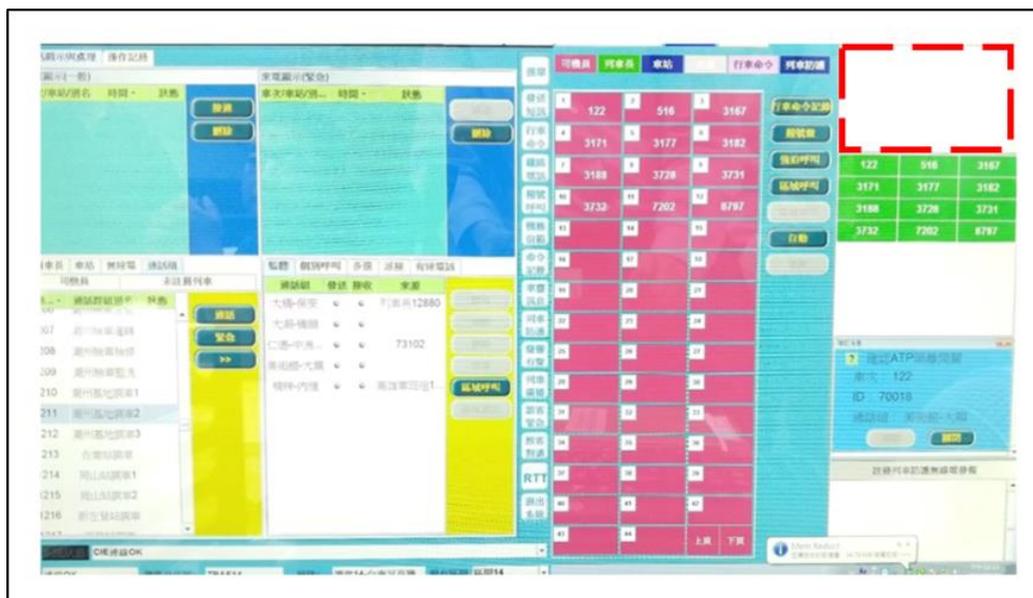
圖 1.9-5 綜調所無線電調度台畫面

當車載 ATP 系統被隔離時，該隔離訊號將由行車調度無線電系統傳送回綜合調度所，此時列車車次將顯示於螢幕紅框所示區域，如圖 1.9-5。依訪談紀錄及行車調度無線電話系統規格如附錄 4，此案因司機員 A 先行關閉行車調度無線電的註冊碼後再隔離車載 ATP 系統，故第 3231 次車之 ATP 隔離訊號未顯示於綜調所無線電調度台畫面上。

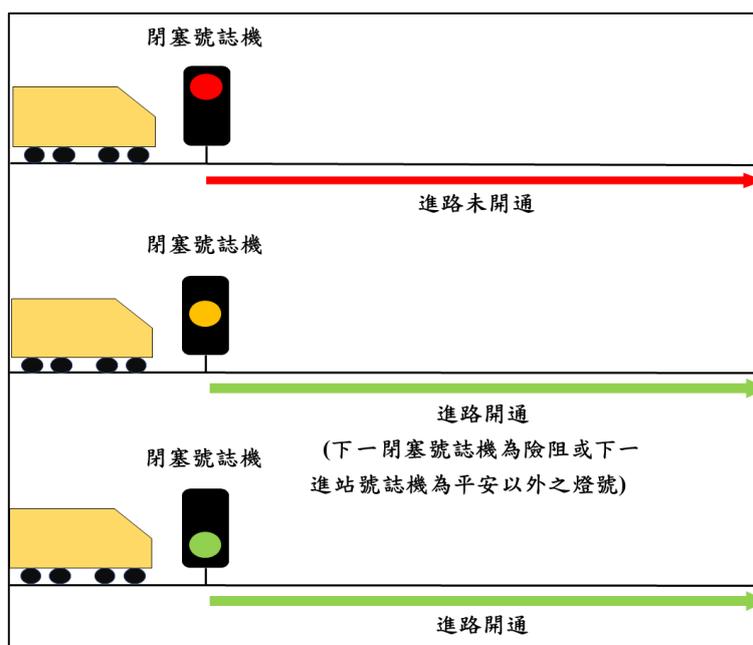
圖 1.9-7 閉塞號誌機對應進路開通切換顯示

閉塞號誌機是設置於車站間區域的保安裝置，對應燈號如圖 1.9-7 說明。

當閉塞號誌機顯示注意（黃燈）時，若前方仍為閉塞號誌機，則該號誌機顯示險阻（紅燈）；若前方為進站號誌機時，則為平安（綠燈）以外之顯示。而第一閉塞號誌機是指列車進站前最靠近進站號誌機的閉塞號誌機。

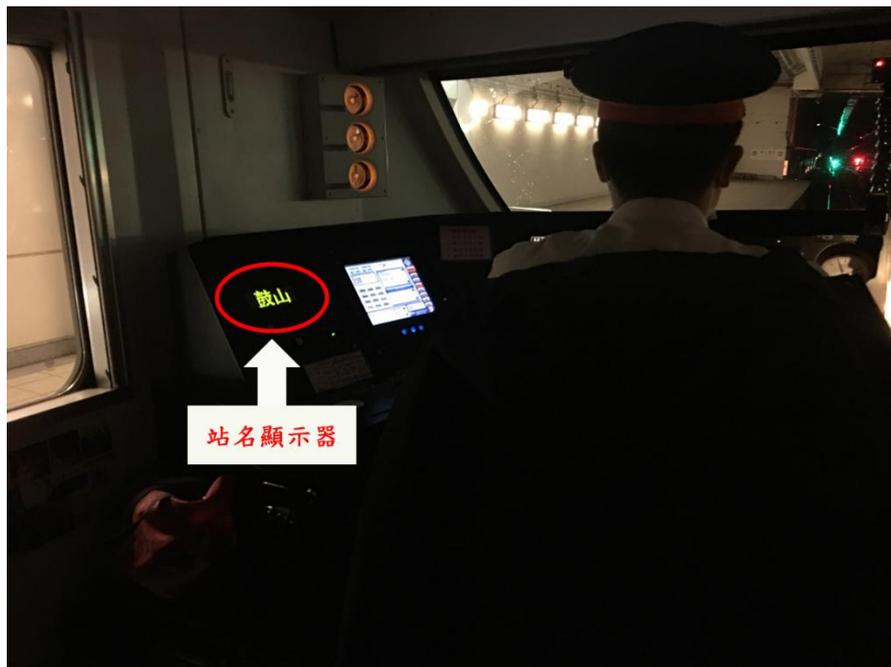
圖 1.9-9 站名顯示器

駕駛台站名顯示器暨控制鍵盤位於駕駛室司機員左側，用於顯示列車下一個停靠車站站名，如圖 1.9-9。在第 3231 次車運轉過程中，司機員 A 未回報有故障情況。

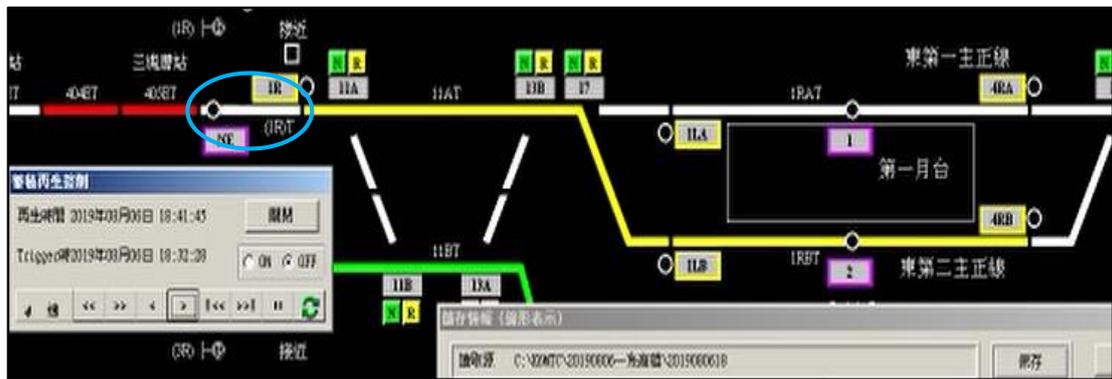
圖 1.9-18 第 3231 次車退行時軌道區間顯示狀態 (4)

1841:45 時，第 3231 次車退行離開 (1R) T 軌道區間並完全進入三塊厝站所在軌道區間 405ET，顯示狀態如圖 1.9-18。

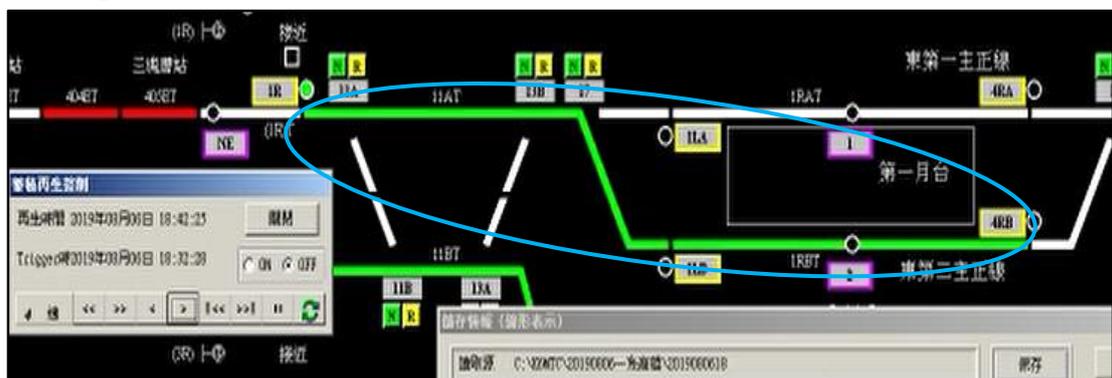
1842:25 時，高雄站行車室以就地控制手動設定第 3231 次車由進站號誌機 1R 至第一月台 2 股軌道區間 1RBT 之進站進路，進路成立狀態如圖 1.9-19。

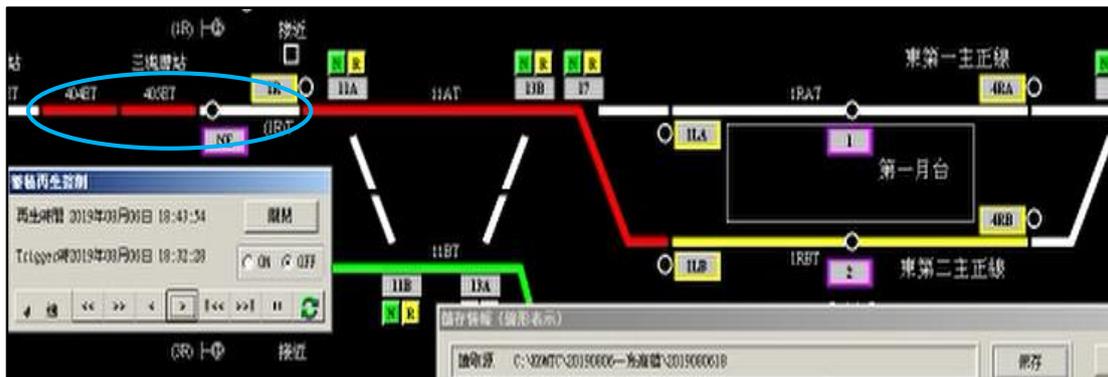
圖 1.9-22 第 3231 次車由三塊厝站再次運行至高雄站及第 129 次車佔據軌道區間顯示狀態

1843:54 時，第 3231 次車離開 (1R) T 軌道區間，第 129 次車佔據軌道區間 404ET 及 405ET，軌道區間顯示狀態如圖 1.9-22。

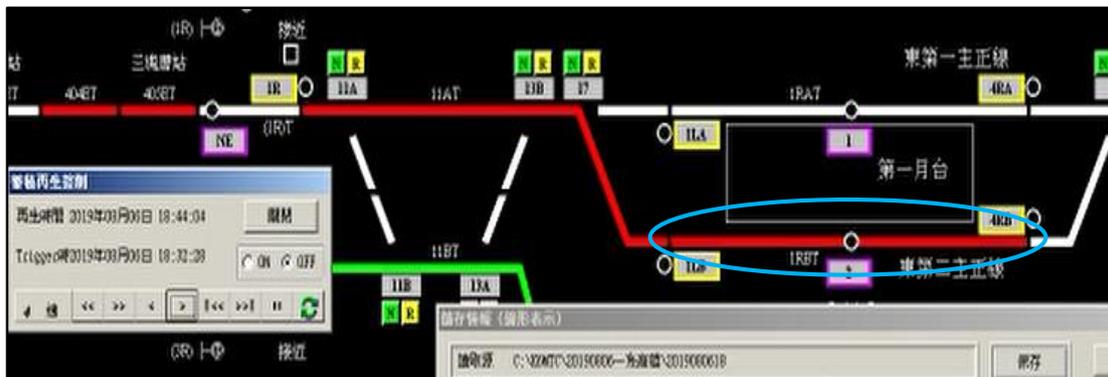
圖 1.9-23 第 3231 次車由三塊厝站再次運行至高雄站顯示狀態 (續圖 1.9-21)

1844:04 時，第 3231 次車由軌道區間 11AT 進入第一月台 2 股軌道區間 1RBT，顯示佔據狀態如圖 1.9-23。

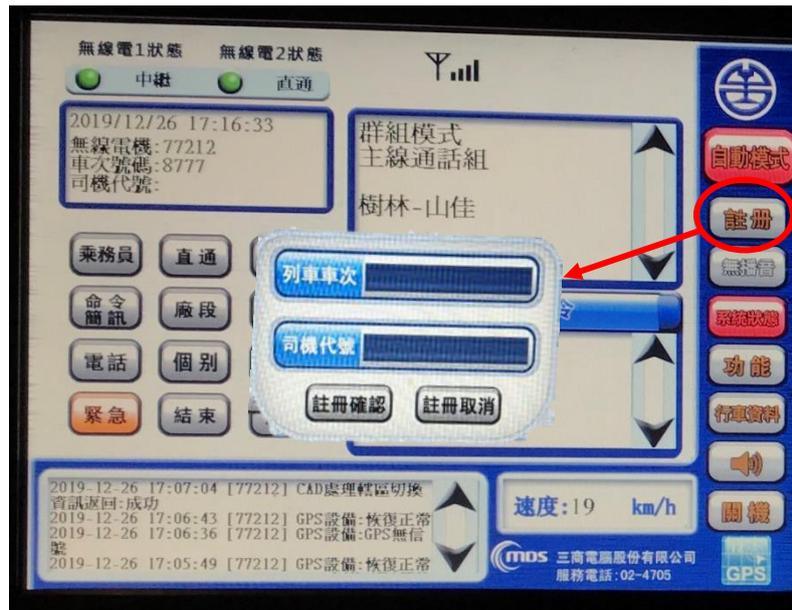
圖 1.10-1 駕駛室內車上臺之註冊選項

臺鐵局設有「行車調度無線電系統」作為列車調度及行車作業聯繫時使用，該系統包含中央主機設備、終端設備及轉播站等設備。其中終端設備係指綜合調度所內調度臺、列車駕駛室內車上臺、車站及機務段內桌上臺及人員手持無線行車調度手機等，並透過轉播站轉發無線電訊號，使終端設備間相互通話，及具通話錄音功能。司機員透過註冊選項執行註冊碼之輸入或取消如圖 1.10-1。

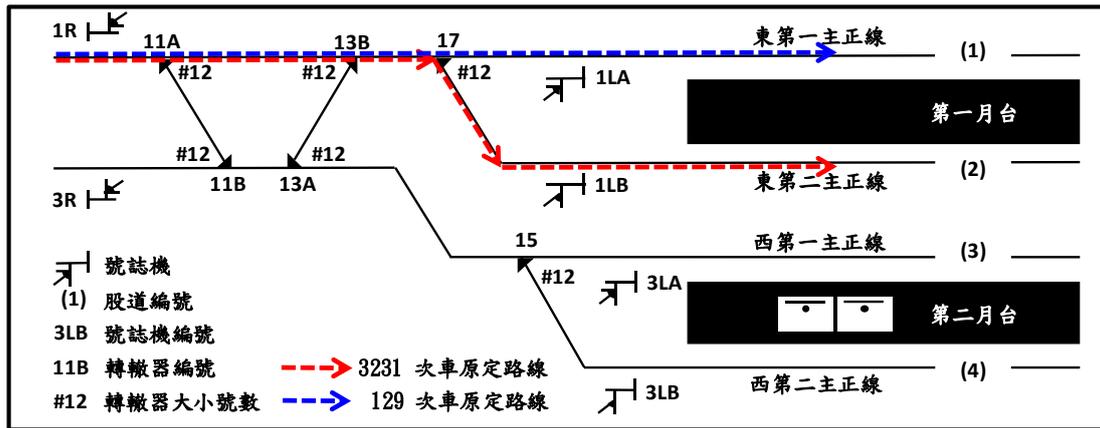
圖 1.11-1 臺鐵局高雄站北端軌道佈置圖

本次事故發生於三塊厝至高雄站間，事故列車第 3231 次車自三塊厝站行駛至高雄站過程，係經由東正線駛入高雄站東第二主正線，計行經高雄站北端第 11A、13B、17 號等三組轉轍器，如圖 1.11-1，依據「高雄站號誌系統軌道佈置圖」標示，均屬十二號轉轍器，依據行車實施要點第七十五條規定，列車行經十二號轉轍器時，其速限應低於 45 公里/時。

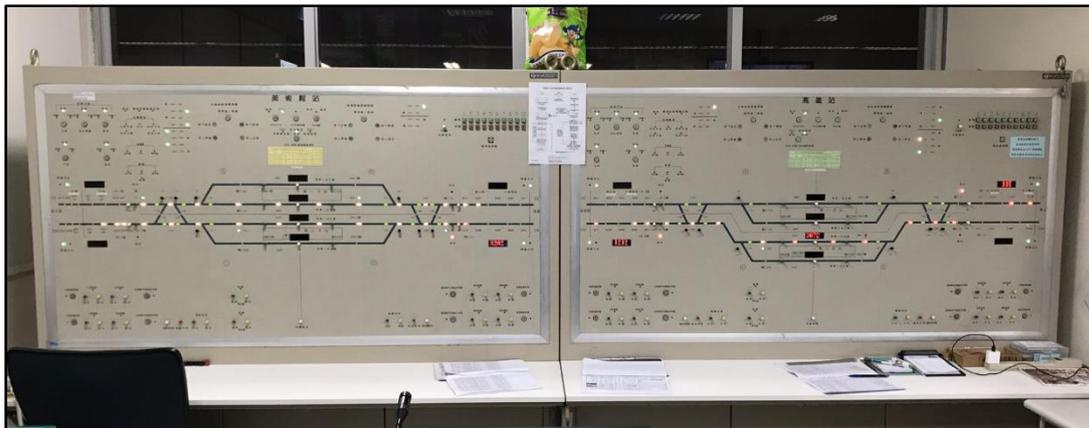
圖 1.11-4 高雄站行車室就地控制盤（含美術館站）

美術館站屬乙種簡易站，其就地控制設備設於管理站高雄站內¹⁸（如圖 1.11-4），故高雄站行車室可同時監控並操作高雄站及美術館站之號誌機及轉轍器設備。

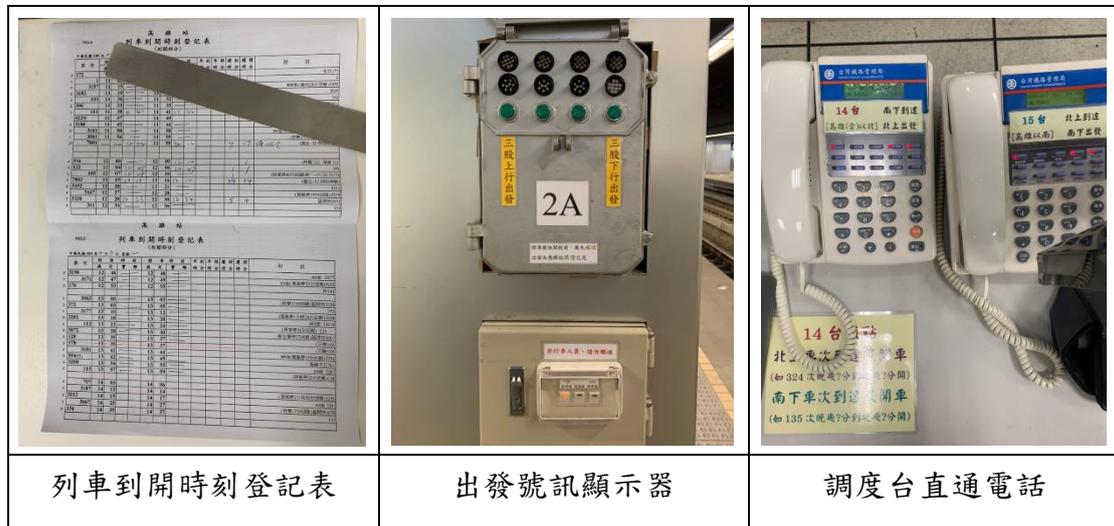
圖 1.11-5 高雄站行車室部分設備圖

高雄站行車室之配置計有行車副站長、運轉員、號誌暨轉轍員等三種職位，經由訪談過程中了解行車副站長工作係透過就地控制盤面板監控高雄站及美術館站上、下行列車運行狀況，同時登記各列車到開時刻，並負責高雄站第二月台（北上）各列車出發號訊顯示、列車監視，並與綜合調度所行控室調度員進行行車工作之聯繫（圖 1.11-5）；運轉員則負責第一月台（南下）各列車開車號訊顯示、列車監視；號誌暨轉轍員協助行車副站長監看就地控制盤，並適時操作列車資訊系統，將列車行駛資訊（如停靠月台、列車時刻）傳達給車站旅客知悉。

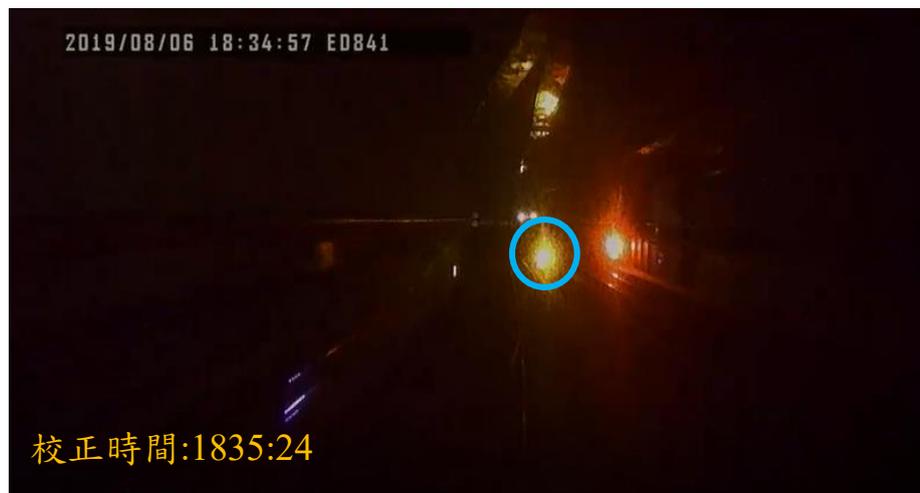
圖 1.12-1 第一閉塞號誌機顯示注意（黃燈）

本案事故發生於民國 108 年 8 月 6 日，臺鐵局而後於民國 108 年 9 月 21 日呈報本會，經查當時僅有下載第 3231 次車之車載行車紀錄器並無第 129 次車之車載行車紀錄。依紀錄顯示，第 3231 次車接近第一閉塞號誌機時，該號誌機顯示注意（黃燈）如圖 1.12-1。

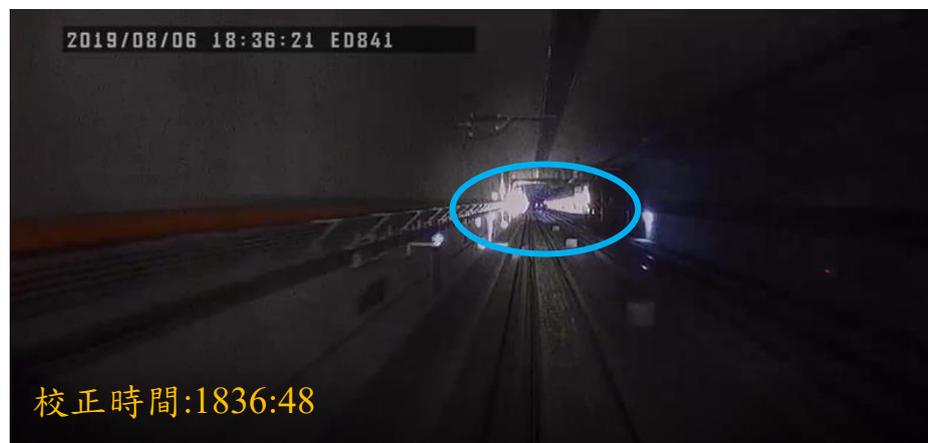
圖 1.12-2 ATP 開始減速時機

經比對車載 ATP 紀錄，ATP 開始減速時機已接近三塊厝站如圖 1.12-2。

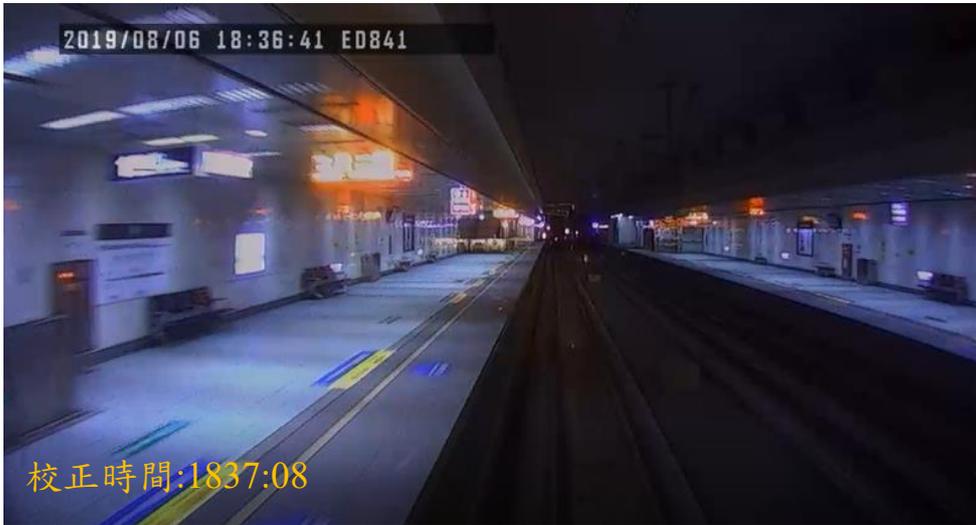
圖 1.12-3 司機員 A 開始減速時機

經比對車載 ATP 紀錄，司機員 A 開始減速時機如圖 1.12-3。

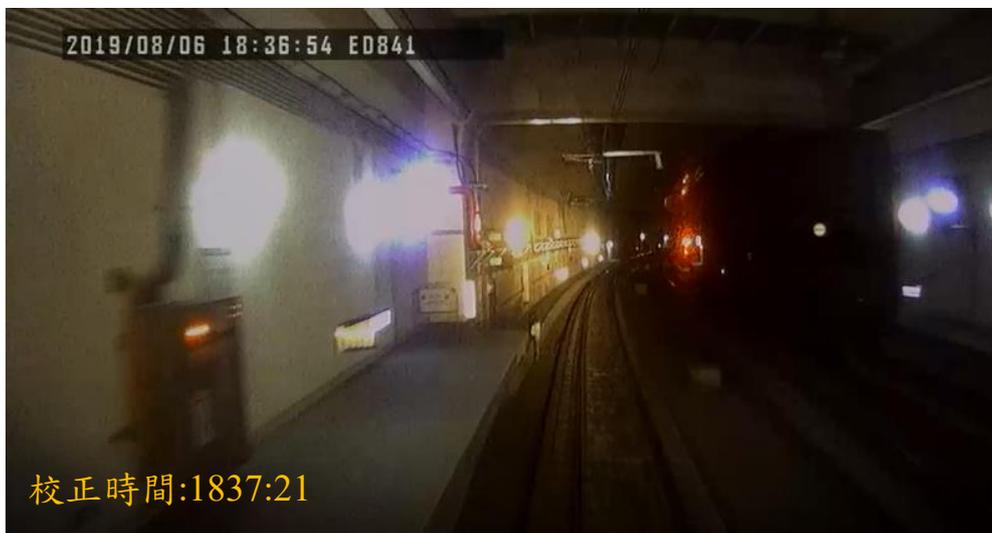
圖 1.12-4 ATP 減速至 15 公里/時之時機

經比對車載 ATP 紀錄，ATP 減速至 15 公里/時之時機位於三塊厝站南端如圖 1.12-4。

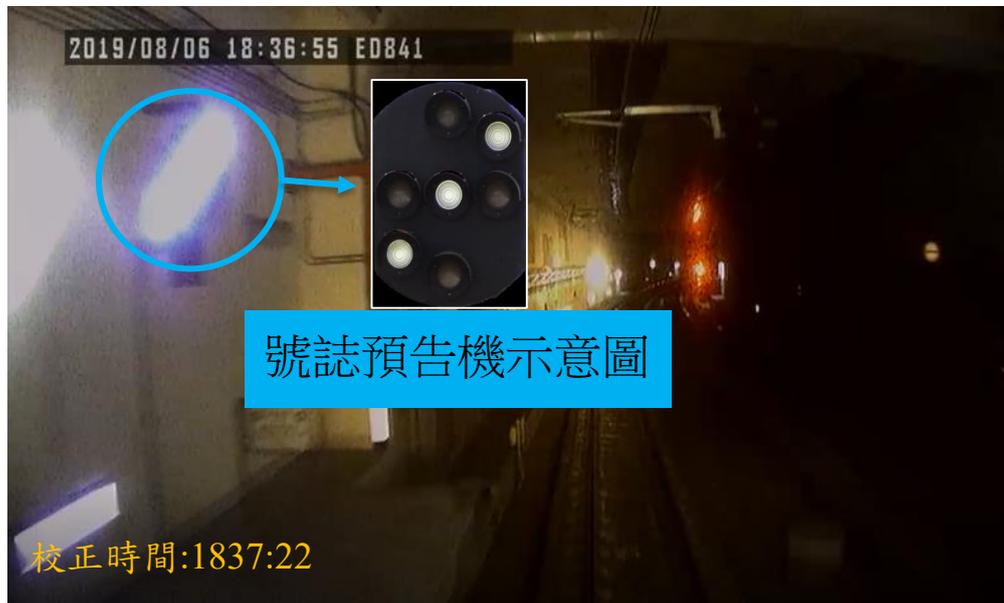
圖 1.12-5 三塊厝站南端之高雄站進站號誌預告機

依司機員 A 訪談紀錄，司機員 A 表示於三塊厝站南端看見高雄站進站號誌預告機如圖 1.12-5。

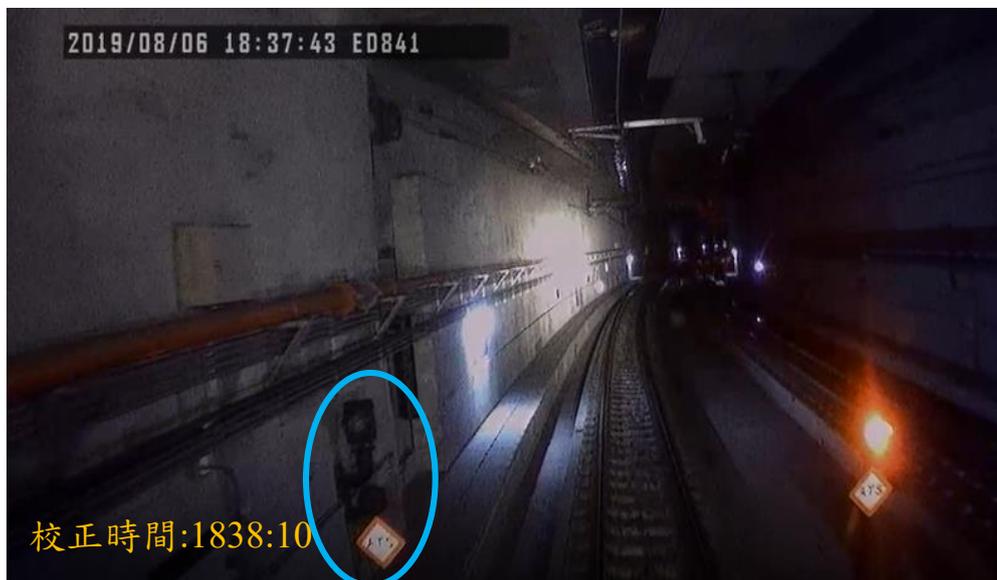
圖 1.12-6 高雄站 ATS 標誌

高雄站 ATS 標誌燈號熄滅表示進路開通如圖 1.12-6。

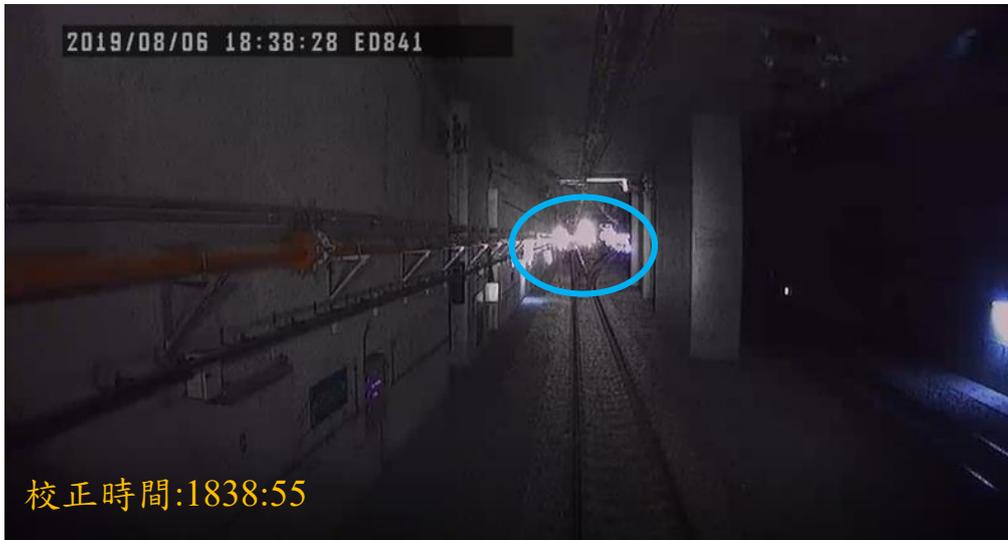
圖 1.12-7 司機員 A 過三塊厝站不停後續停車位置

司機員 A 過三塊厝站不停後續停車位置，停車位置前方為高雄站如圖 1.12-7，並在停車 1 分 28 秒後開始退行。

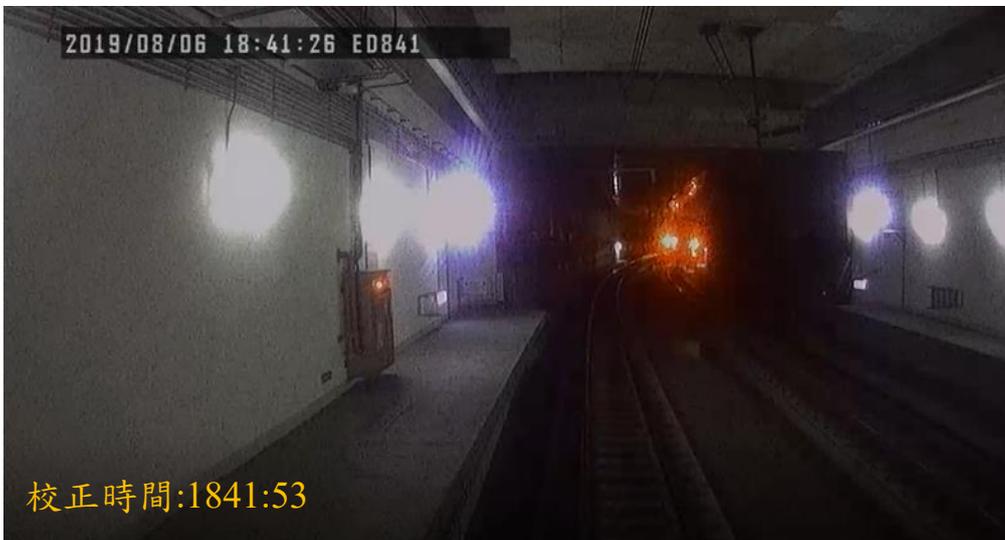
圖 1.12-8 第 3231 次車退行至三塊厝站後之停車位置

第 3231 次車退行至三塊厝站後之停車位置如圖 1.12-8。
