# 國家運輸安全調查委員會

## 重大運輸事故 事實資料報告

第 3501 次車與第 333 次車

於佳冬站違反閉塞運轉有衝撞之虞

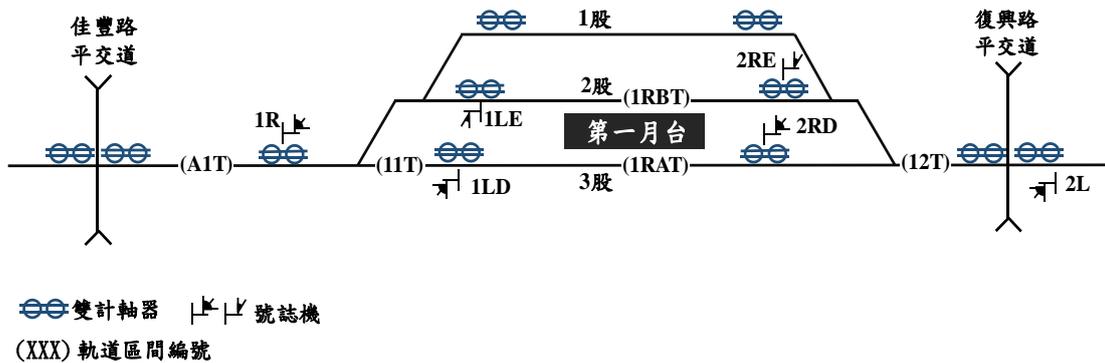
圖 1.1-1 佳冬站第一階段軌道與號誌佈設圖

交通部鐵道局辦理「K001 標『臺鐵南迴鐵路臺東潮州段電氣化工程建設計畫』系統機電統包工程」(以下簡稱 K001 標)，其中佳冬站<sup>1</sup>預計分三階段工程完工，第一階段工程範圍係於既有第 1 月台 3 股道配置下，進行軌道計軸器 (Axle Counter) 及將原號誌系統繼電器聯鎖改為電子聯鎖 (Electronic Interlocking System, EI) 之施工安裝測試作業。該階段工程已於民國 107 年 7 月 6 日完成，事故前佳冬站已使用電子聯鎖控制，第一階段完工後，軌道與號誌佈設如圖 1.1-1。

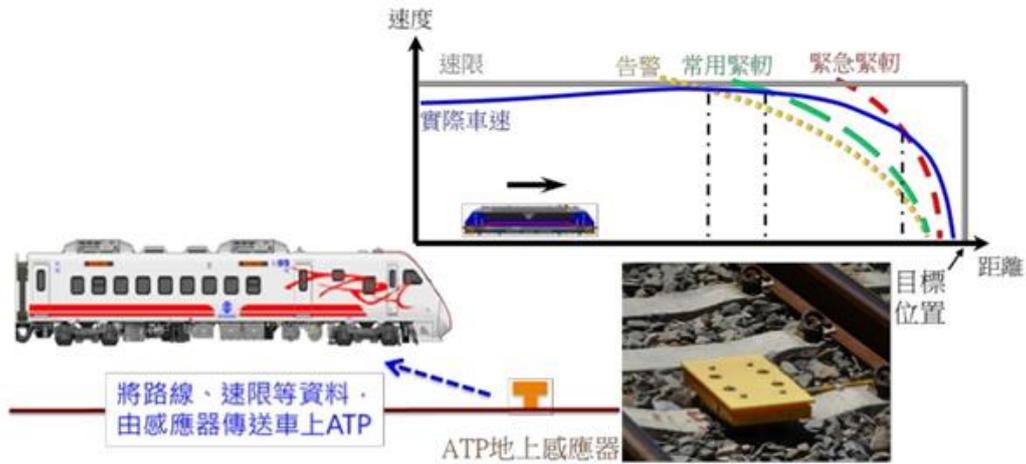
圖 1.9-1 ATP 系統運作原理與煞車曲線範例

車載 ATP 運作時車底天線常時發送電波，列車通過時，地上感應器接收到電波後將傳送相關號誌訊號至天線以作為回應。ATP 系統運作原理與煞車曲線範例，如圖 1.9-1。

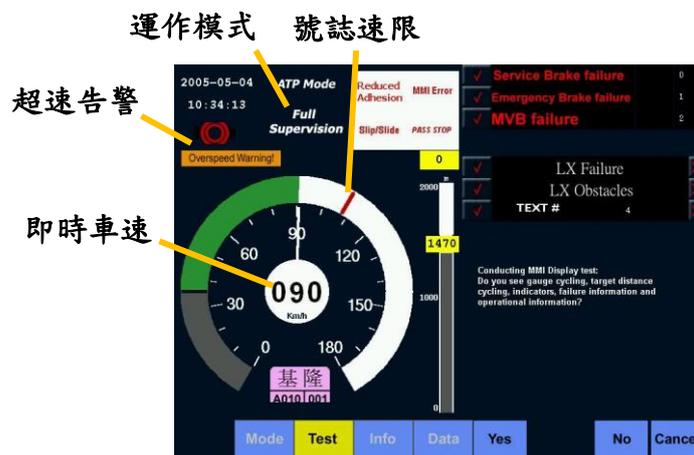
圖 1.9-2 車載 ATP 螢幕畫面說明

車載 ATP 於駕駛室之螢幕畫面顯示前方路線號誌速限與即時車速，並持續比對車速是否超過號誌允許速限。車載 ATP 設定一速度餘裕空間，允許實際行車速度可超過號誌速限 3km/h。當車載 ATP 偵測到車速超過速度餘裕，將發出告警聲響並自動啟動常用煞車減速；超速達 5km/h，則啟動緊急煞車強迫列車減速。車載 ATP 螢幕畫面說明，如圖 1.9-2。

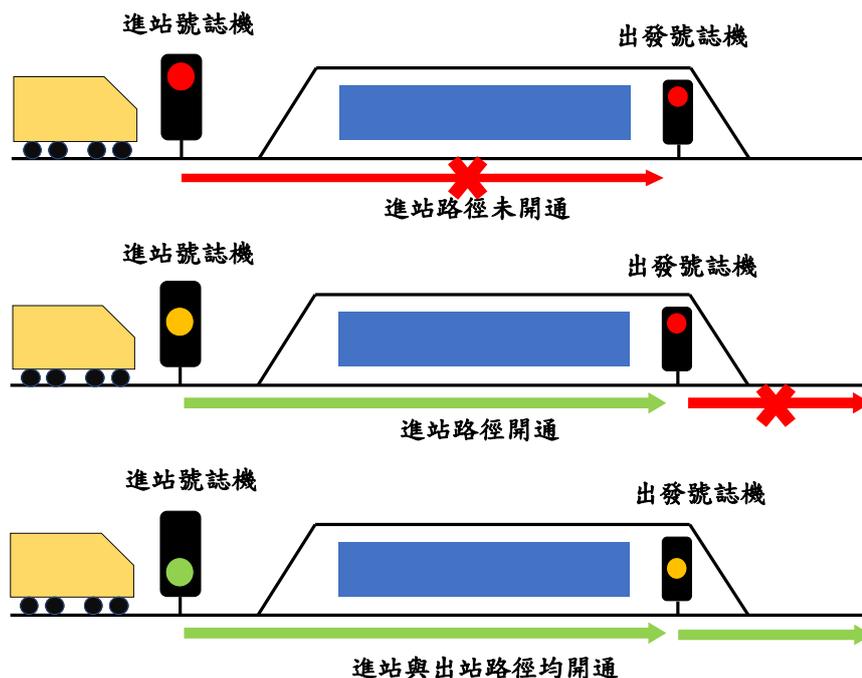
圖 1.9-3 進站號誌機對應路徑開通切換顯示

進站號誌機設置於車站區域界限處，對進入站內之列車顯示對應燈號，指示列車是否允許越過該號誌機進入車站。進站路徑未開通時，進站號誌機顯示紅燈（險阻），表示不允許進入該車站；進站直進路徑開通但出站路徑未開通時，進站號誌機顯示黃燈（注意），表示允許進入車站停靠且通過進站號誌機之速限不得高於 60 km/h；進站路徑與出站路徑均開通時，進站號誌機將顯示為綠燈（平安）。有關進站號誌機顯示切換說明，如下圖 1.9-3。

依據號誌重演紀錄<sup>4</sup>，第 3501 次車及 333 次車列車進站期間，位於里程 K57+135 之佳冬站進站號誌機（設備編號 1R）均顯示綠燈，表示站內第一月台第 3 股軌道淨空，且進站與出站路徑均開通。

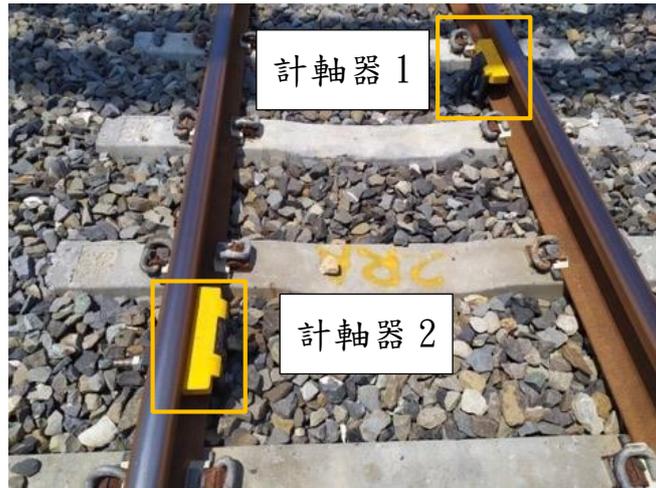
圖 1.9-4 雙計軸器現場配置圖

臺鐵屏東線號誌系統採雙計軸器系統（計軸器 1 與計軸器 2）作為列車佔據偵測裝置，於軌道區間<sup>5</sup>交界處或號誌機旁安裝雙計軸器系統，計軸器以磁性探測頭偵測金屬車輪進入軌道區間或閉塞區間<sup>6</sup>，有關雙計軸器如圖 1.9-4。

轉向架車輪通過計軸器時，雙計軸器系統之計軸器 1 與計軸器 2 均需同時偵測一致之通過車軸數，計軸器計算單元（Advanced Evaluation Board, AEB）查核無誤後產生佔用訊號，傳送至電子聯鎖系統供判斷佔據邏輯，號誌系統並將該閉塞區間以紅色之佔用圖示顯示在 CVDU 上，供站內行車室及綜合調度所人員參考列車運行所在及方位。

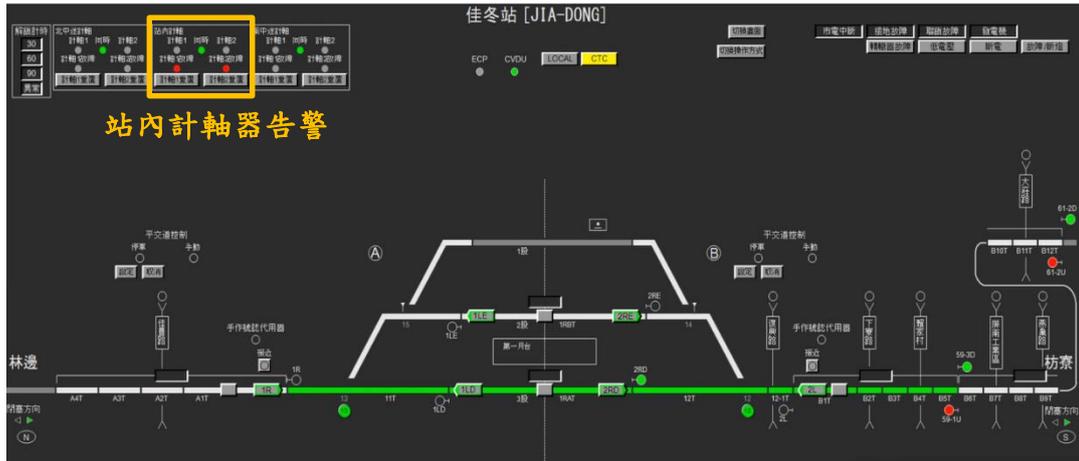
圖 1.9-5 佳冬站之 CVDU 號誌調度與計軸器告警畫面

雙計軸器系統之計軸器 1 與計軸器 2 偵測通過車軸數不一致時，計軸將發出告警訊號，AEB 將偵測結果傳輸給聯鎖系統，經過聯鎖系統之雙計軸並聯電路<sup>7</sup>（「同時」位）判斷後輸出，該軌道區間顯示為淨空狀態，此時車站行車室 CVDU 產生對應之紅色告警訊號（計軸器 1 或計軸器 2 故障）與語音警示音提醒車站值班站長注意。CVDU 提供重置計軸器告警功能且需輸入正確密碼後才能進行計軸器告警重置。事故時佳冬站之 CVDU 號誌調度與計軸器告警如圖 1.9-5。

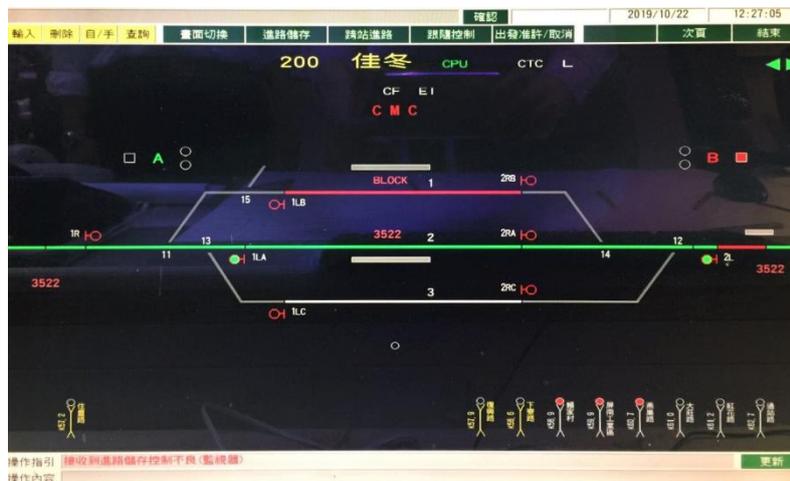
圖 1.9-6 綜合調度所調度台電腦畫面（非事故當時畫面）

綜合調度所調度台電腦畫面為顯示列車於車站區域或站間所在位置，以顏色顯示軌道區間佔據與否，計軸器故障告警與警示音則不顯示在調度台電腦上。綜合調度所調度台電腦螢幕如圖 1.9-6。

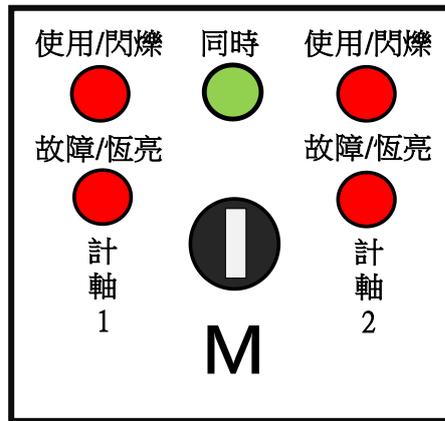
圖 1.9-7 車站計軸器就地控制盤範例（站內區）

佳冬站計軸器就地控制盤分為北中、站內與南中三區，分別設置有「計軸 1」位、「同時」位、「計軸 2」位鑰匙切換開關（以下簡稱切換開關）及監視燈，並設有計軸器故障告警音及故障確認按鈕，主要作為計軸器故障重置或切換使用。切換開關正常應置於「同時」位，確保計軸器 1 與計軸器 2 同時偵測列車通過。計軸器就地控制盤如圖

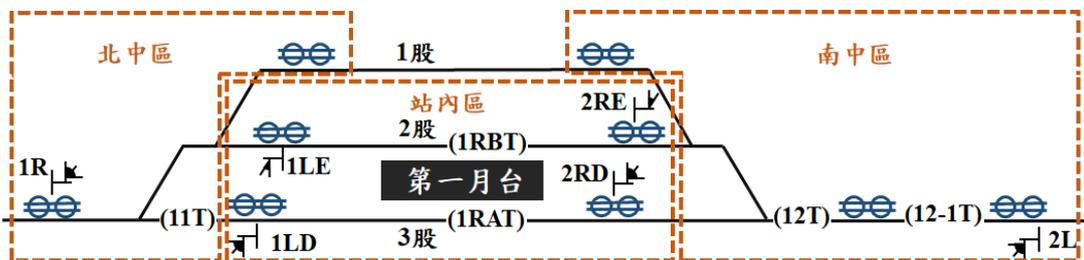
圖 1.9-8 佳冬站北中區、站內區與南中區計軸器佈設

佳冬站於第一階段共設置 9 組雙計軸器系統，其中月台出發號誌機 1LD、1LE、2RD 與 2RE 對應 4 組雙計軸器系統屬於站內區，軌道區間 11T 與進站號誌機 1R 對應 2 組雙計軸器系統屬北中區，軌道區間 12T、12-1T 與進站號誌機 2L 對應 3 組雙計軸器系統屬南中區。有關佳冬站北中區、站內區與南中區對應之雙計軸器系統如圖 1.9-8。

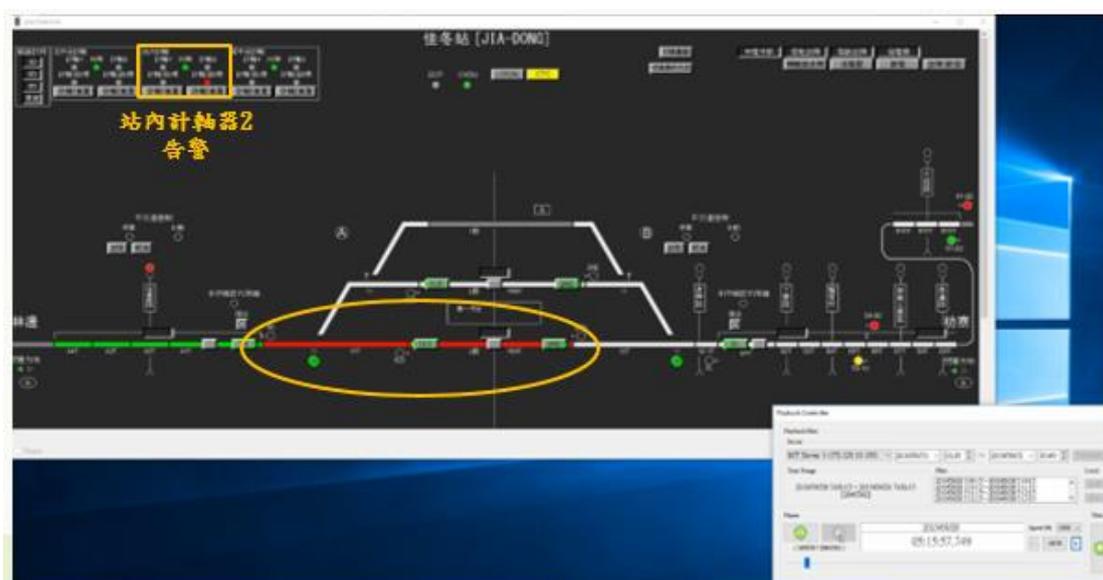
圖 1.9-9 第 3504 次車佳冬站離站期間產生之異常 (1)

0515:57 時北上第 3504 次車由月台軌道區間 1RAT（3 股）至移動至軌道區間 11T 時，站內計軸器 2 產生故障告警，如圖 1.9-9。

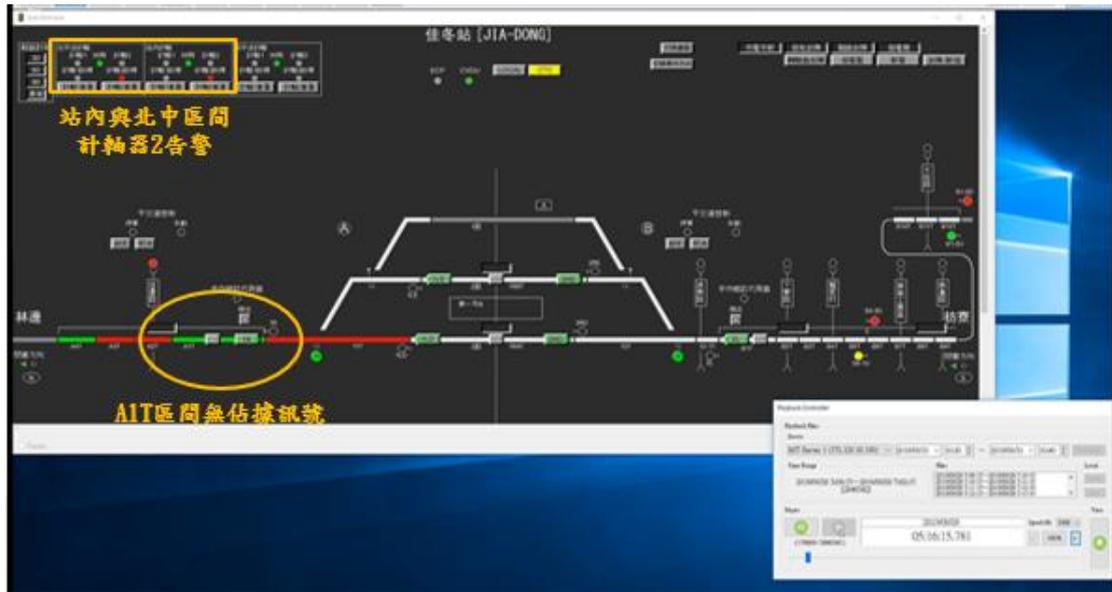
圖 1.9-10 第 3504 次車佳冬站離站期間產生之異常 (2)

0516:15 時第 3504 次車通過軌道區間 A1T 時無佔據訊號，站內

與北中區間計軸器 2 產生告警，如圖 1.9-10。

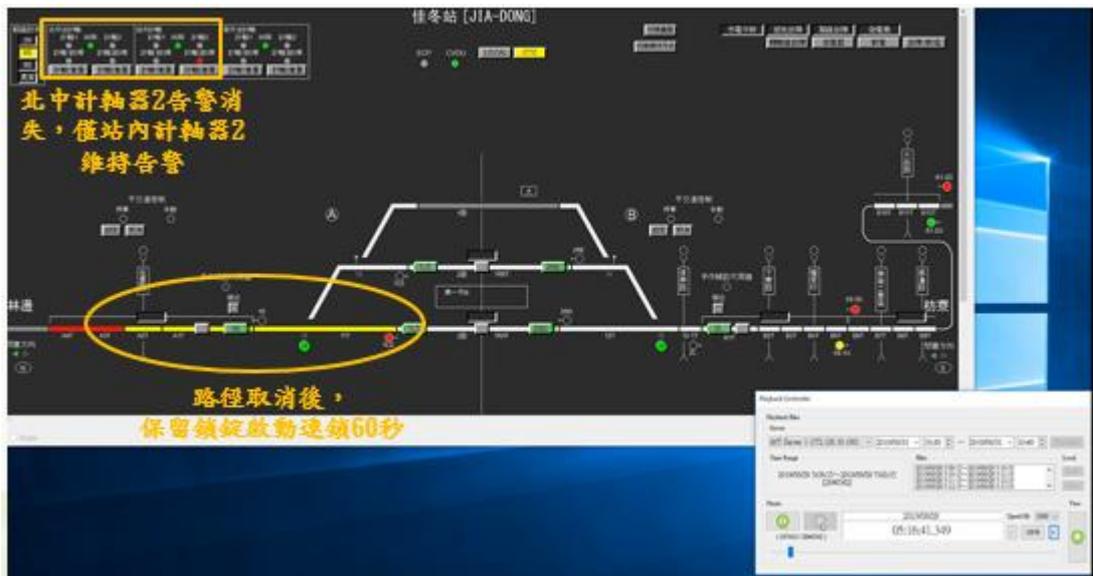
圖 1.9-11 第 3504 次車佳冬站離站期間產生之異常 (3)

0516:23 時第 3504 次車之出站路徑取消後，保留鎖錠啟動聯鎖 60 秒。期間北中區間計軸器 2 告警消失，僅站內計軸器 2 維持告警 (0517:47 時告警消失)，如圖 1.9-11。

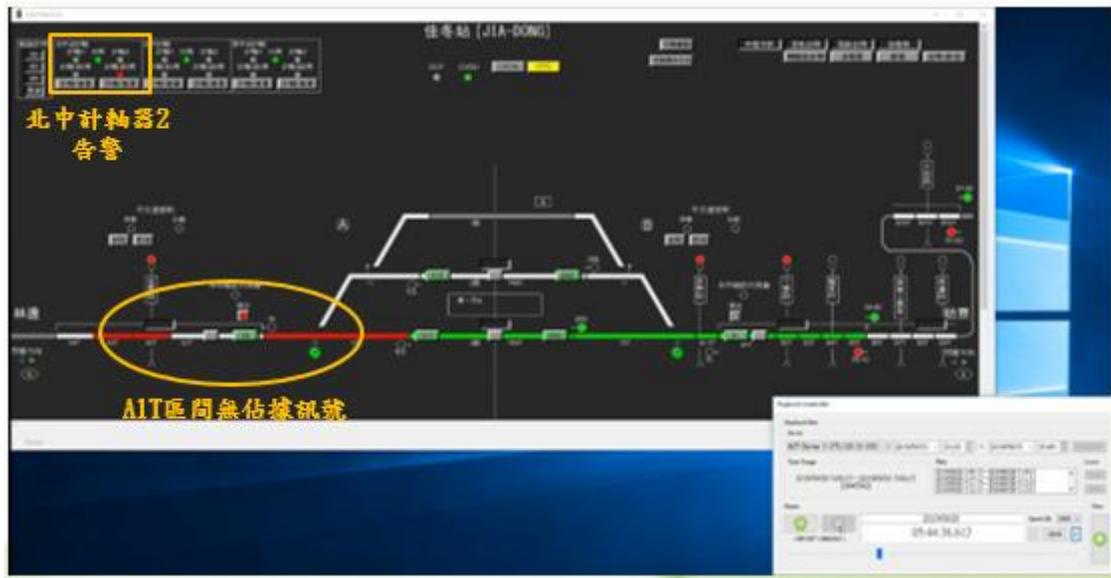
圖 1.9-12 第 3042A 次車通過佳冬站期間產生之異常 (1)

0544:38 時第 3042A 次車通過軌道區間 A1T 時無佔據訊號，北中區間計軸器 2 產生告警，如圖 1.9-12。

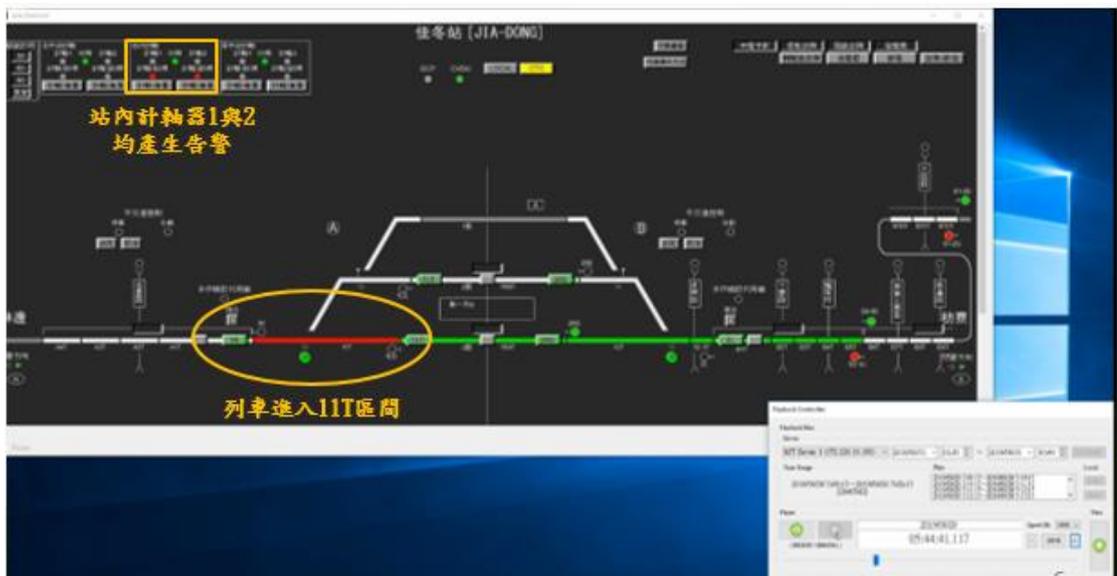
圖 1.9-13 第 3042A 次車通過佳冬站期間產生之異常 (2)

0544:41 時第 3042A 次車進入軌道區間 11T 時，站內區間計軸器 1 與 2 均產生告警，圖 1.9-13。

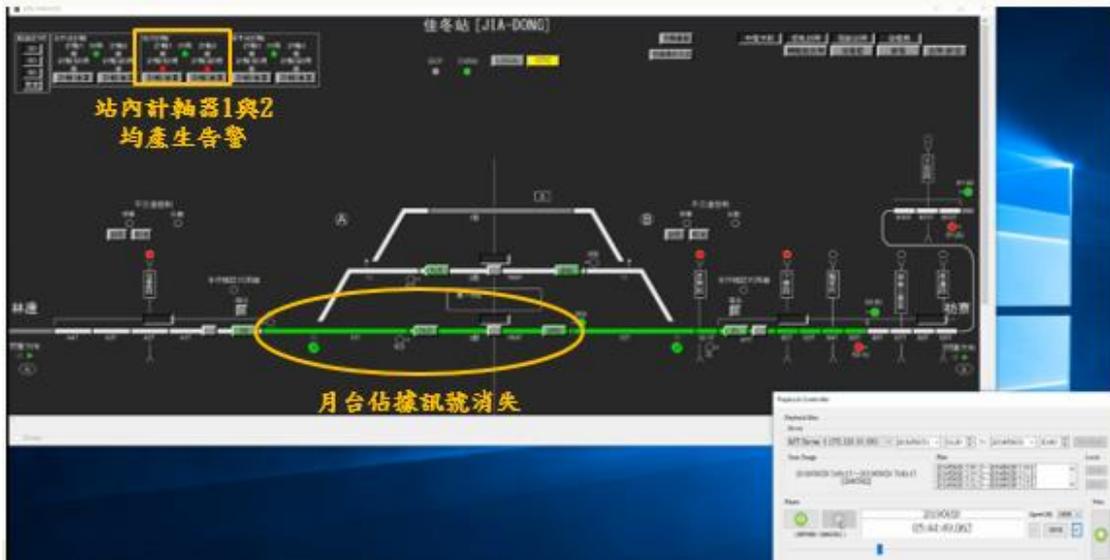
圖 1.9-14 第 3042A 次車通過佳冬站期間產生之異常 (3)

0544:49 時第 3042A 次車佳冬站月台軌道區間 1RAT(3 股) 佔據訊號消失。號誌顯示站內軌道為無列車佔據狀態，如圖 1.9-14。

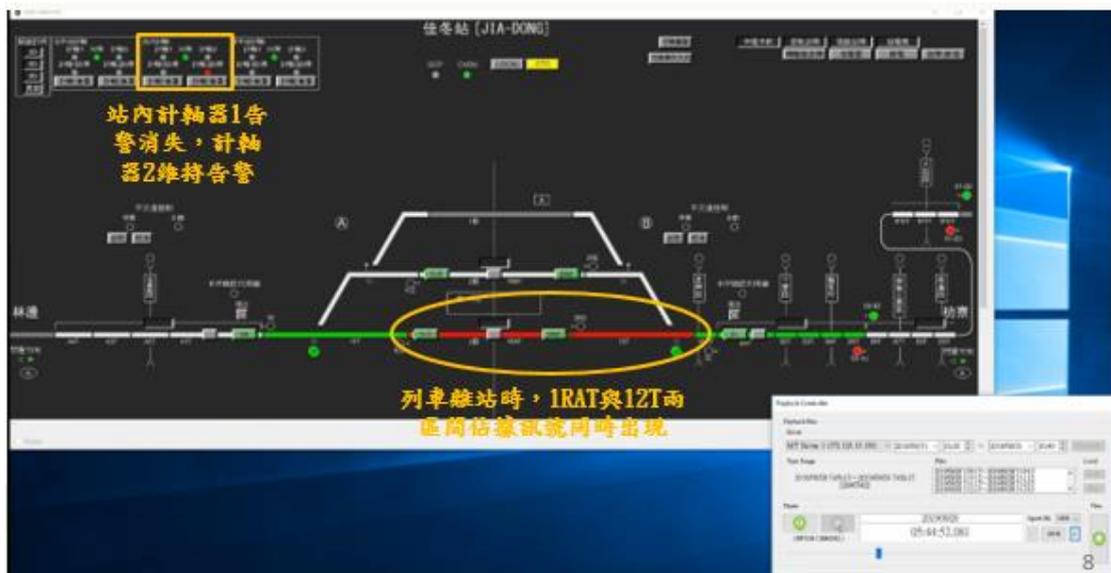
圖 1.9-15 第 3042A 次車通過佳冬站期間產生之異常 (4)

0544:52 時第 3042A 次車出現由月台軌道區間 1RAT(3 股) 至移動至軌道區間 12T 佔據訊號。站內區間計軸器 1 告警消失但計軸器 2 維持告警，如圖 1.9-15。

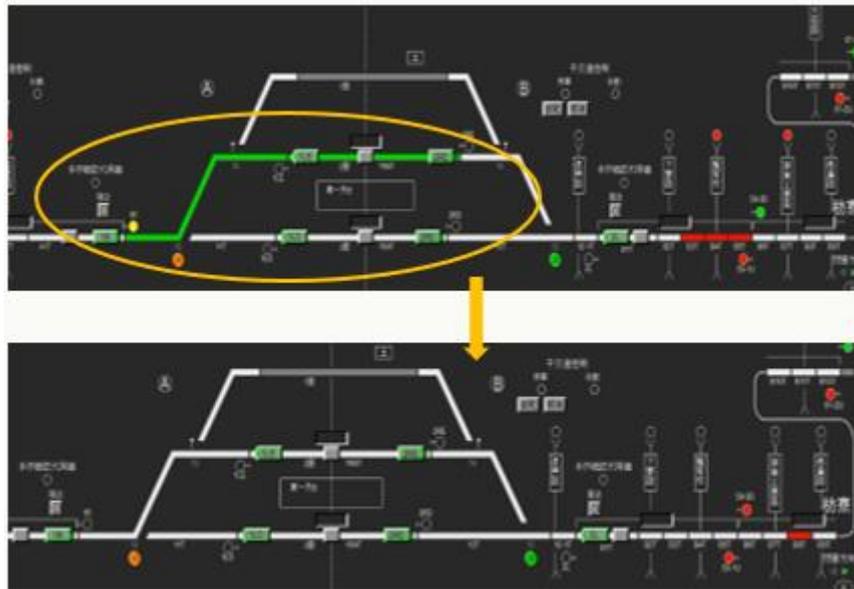
圖 1.9-16 進站號誌機 1R 至月台 2 股軌道路徑開通後取消

0545:37 時進站號誌機 1R 至站內月台 2 股軌道之路徑開通，  
0546:29 時該路徑被取消，如圖 1.9-16。

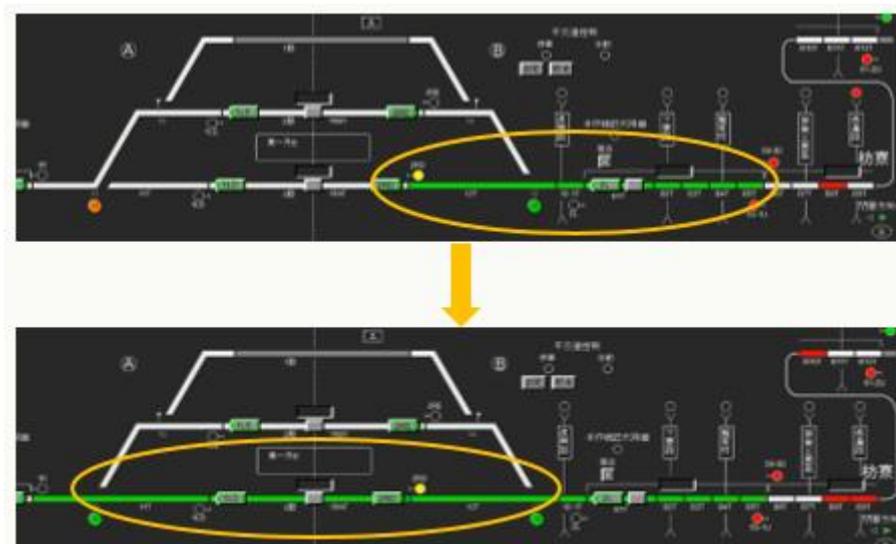
圖 1.9-17 月台出站與進站路徑先後開通

0546:39 時月台出發號誌 2RD 出站路徑先開通後，0546:52 進站  
號誌機 1R 至站內月台 3 股軌道之路徑接續設定，如圖 1.9-17。

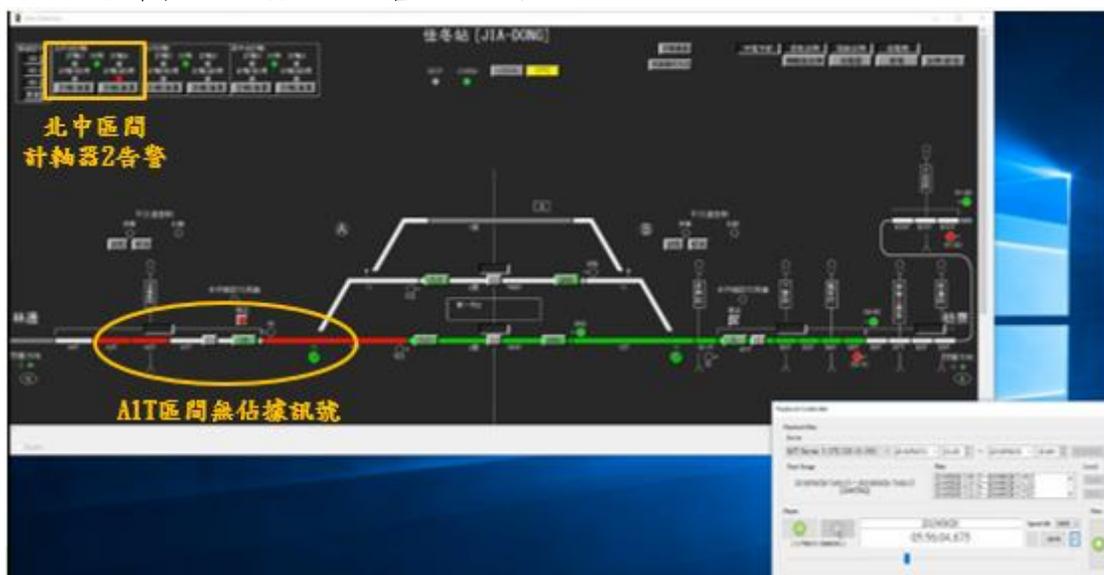
圖 1.9-18 第 3501 次車佳冬站進站期間產生之異常 (1)

0556:04 時第 3501 次車通過時，軌道區間 A1T 無佔據訊號，北中區間計軸器 2 產生告警，如圖 1.9-18。

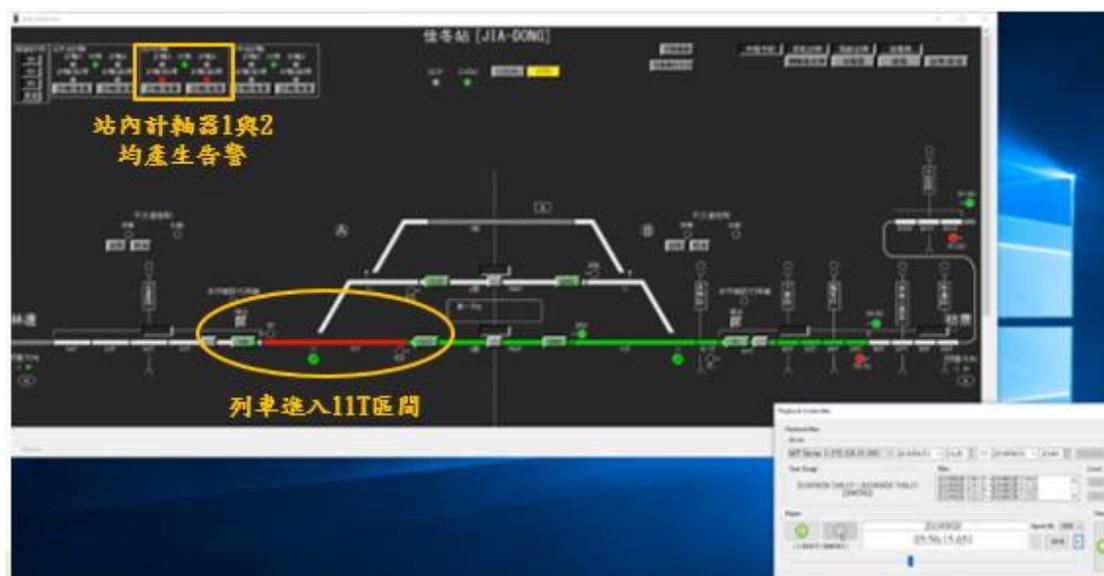
圖 1.9-19 第 3501 次車佳冬站進站期間產生之異常 (2)

0556:15 時第 3501 次車進入軌道區間 11T 時，站內區間計軸器 1 與 2 均產生告警，如圖 1.9-19。

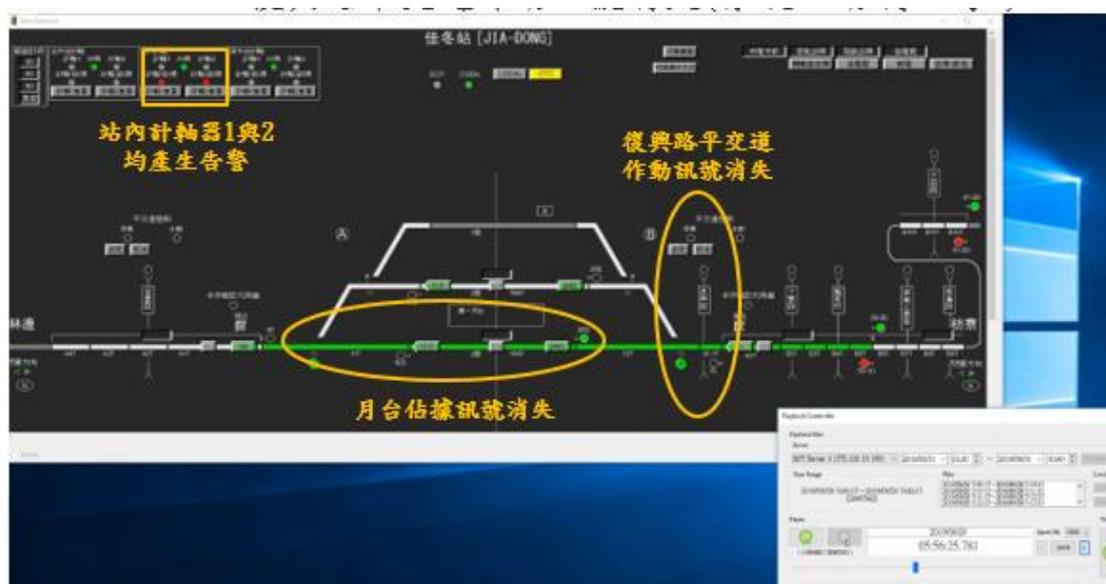
圖 1.9-20 第 3501 次車佳冬站進站期間產生之異常 (3)

0556:25 時第 3501 次車於佳冬站月台軌道區間 1RAT (3 股) 之佔據訊號消失。站內區間計軸器 1 與 2 均產生告警，0557:28 時復興路平交道作動訊號消失，如圖 1.9-20。

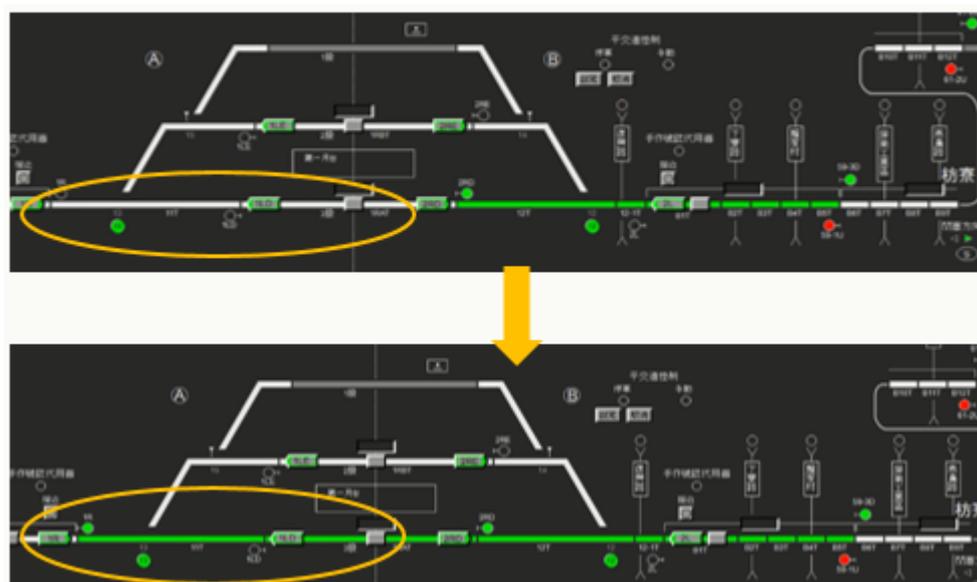
圖 1.9-21 進站號誌機 1R 至站內 3 股之路徑開通變化

0556:56 時進站號誌機 1R 至站內 3 股之路徑消失，0557:55 時進站號誌機 1R 至站內月台 3 股軌道路徑成立，如圖 1.9-21。

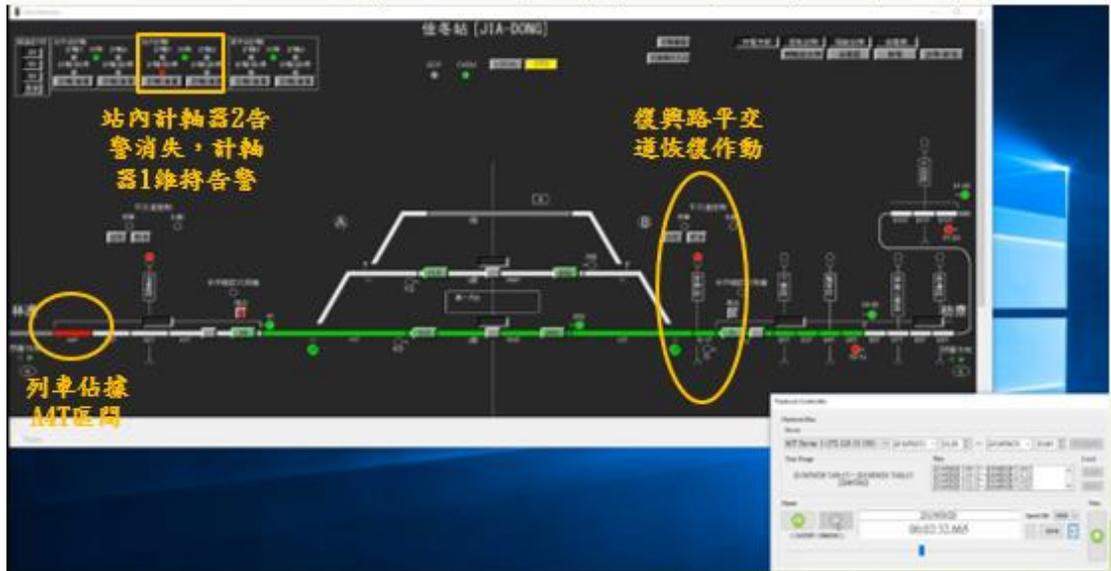
圖 1.9-22 第 333 次車佳冬站通過期間產生之異常 (1)

0558:32 時站內區間計軸器 2 告警消失但計軸器 1 維持告警，0602:32 時第 333 次車佔據軌道區間 A4T，復興路平交道重新恢復運作，如圖 1.9-22。

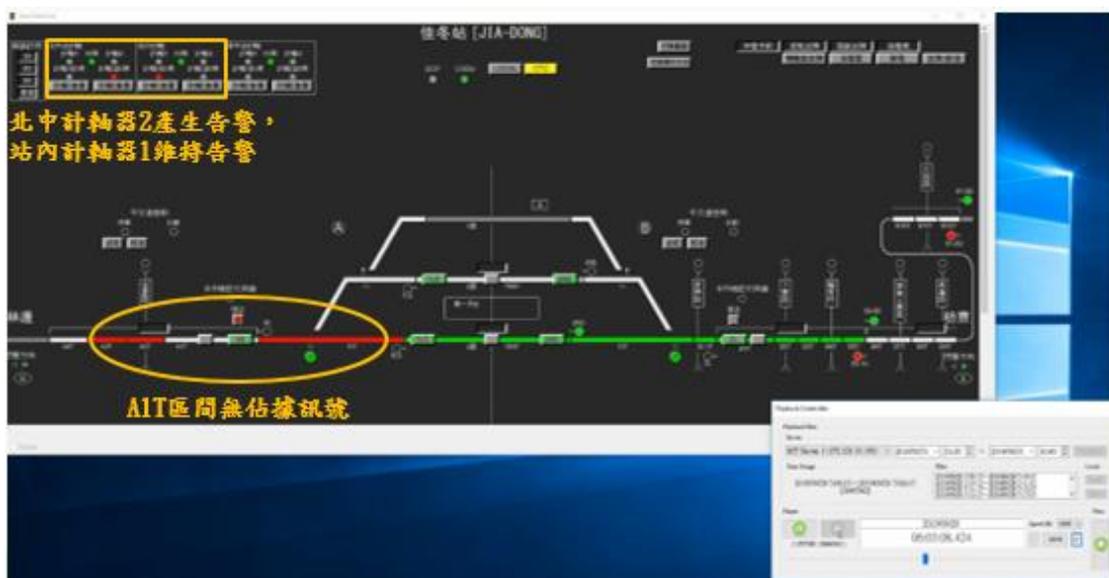
圖 1.9-23 第 333 次車佳冬站通過期間產生之異常 (2)

0603:08 時第 333 次車通過軌道區間 A1T 時無佔據訊號。北中區間計軸器 2 產生告警，站內區間計軸器 1 維持告警，如圖 1.9-23。

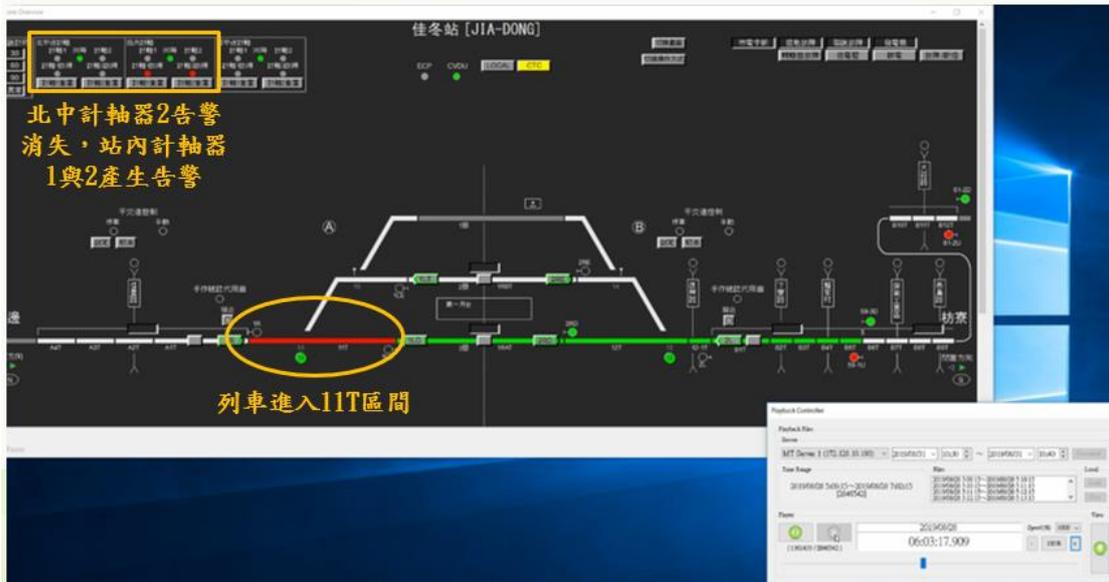
圖 1.9-24 第 333 次車佳冬站通過期間產生之異常 (3)

0603:17 時第 333 次車進入軌道區間 11T 時，北中區間計軸器 2 告警消失，站內區間計軸器 1 與 2 均發生告警，如圖 1.9-24。

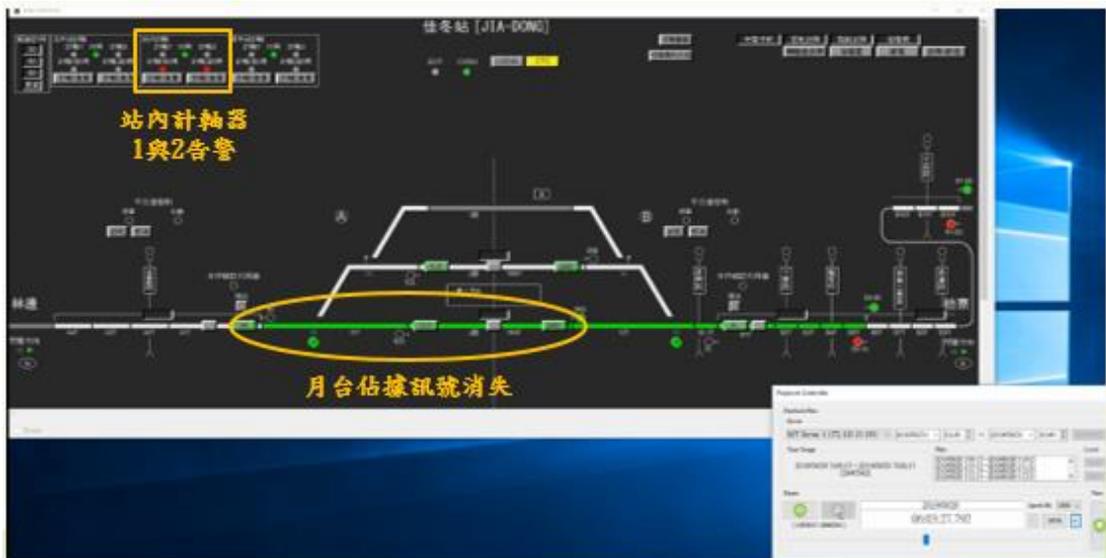
圖 1.9-25 第 333 次車佳冬站通過期間產生之異常 (4)

0603:27 時第 333 次車於佳冬站月台道軌道區間 1RAT (3 股) 之佔據訊號消失，站內區間計軸器 1 與 2 維持告警，如圖 1.9-25。

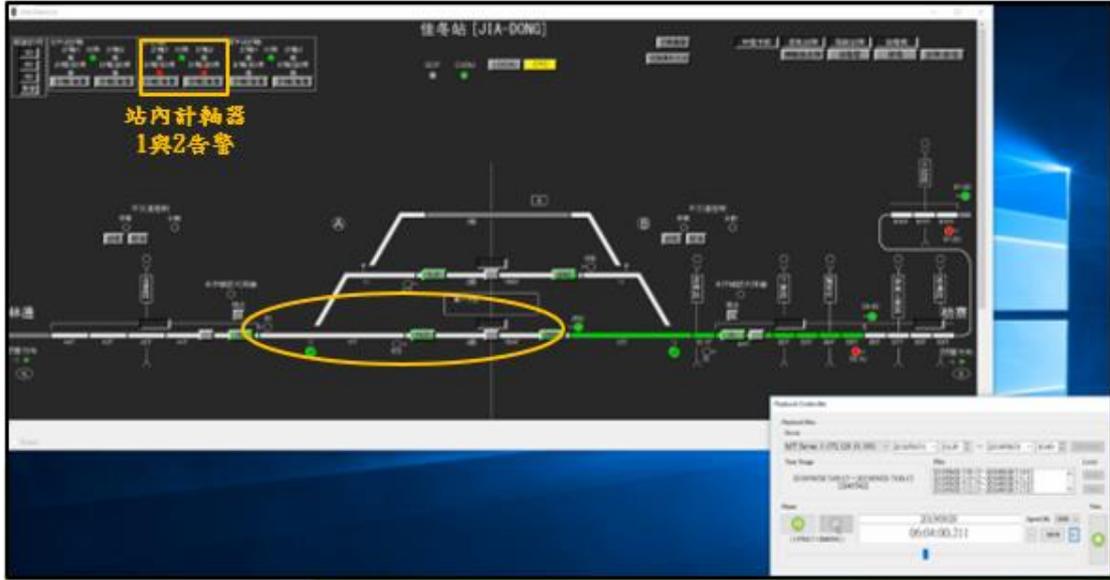
圖 1.9-26 第 333 次車佳冬站通過期間產生之異常 (5)

0604:00 時進站號誌機 1R 至站內月台 3 股軌道路徑消失，站內

區間計軸器 1 與 2 均維持告警，如圖 1.9-26。

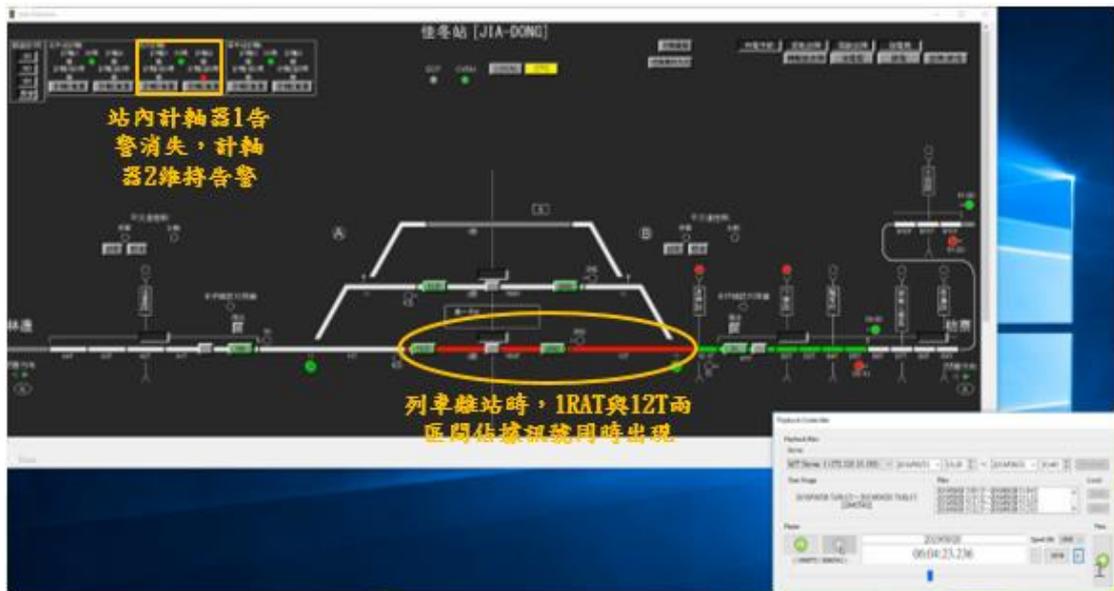
圖 1.9-27 第 3501 次車佳冬站離站期間產生之異常 (1)

0604:23 時第 3501 次車離站時於月台軌道區間 1RAT (3 股) 至軌道區間 12T 原先消失之佔據訊號出現，站內區間計軸器 1 告警消失但計軸器 2 維持告警，如圖 1.9-27。

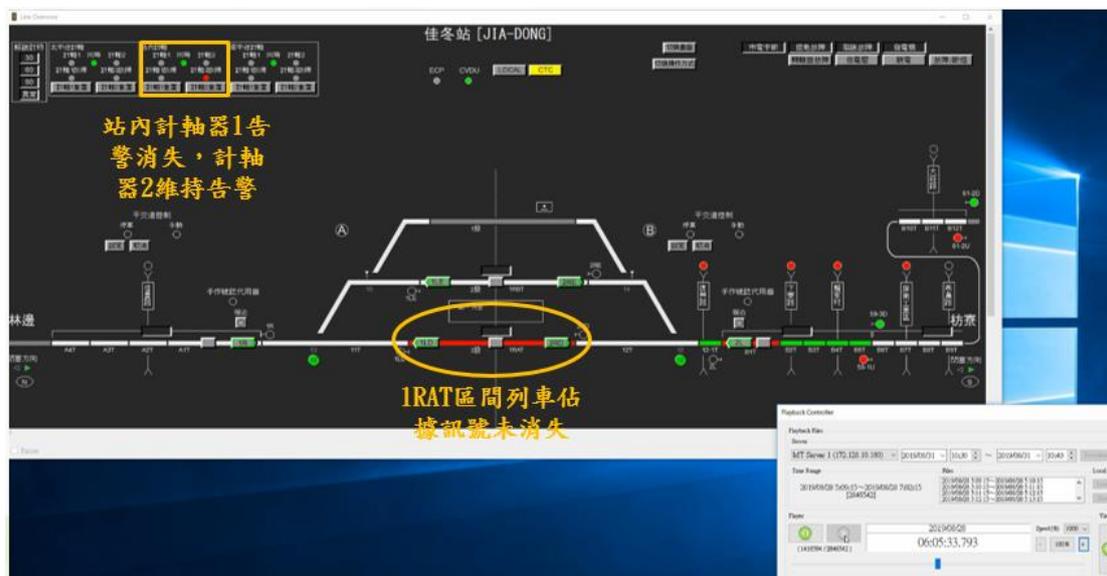
圖 1.9-28 第 3501 次車佳冬站離站期間產生之異常 (2)

0605:33 時第 3501 次車離站後，月台軌道區間 1RAT (3 股) 之佔據訊號仍維持，站內區間計軸器 1 告警消失但計軸器 2 維持告警，如圖 1.9-28。

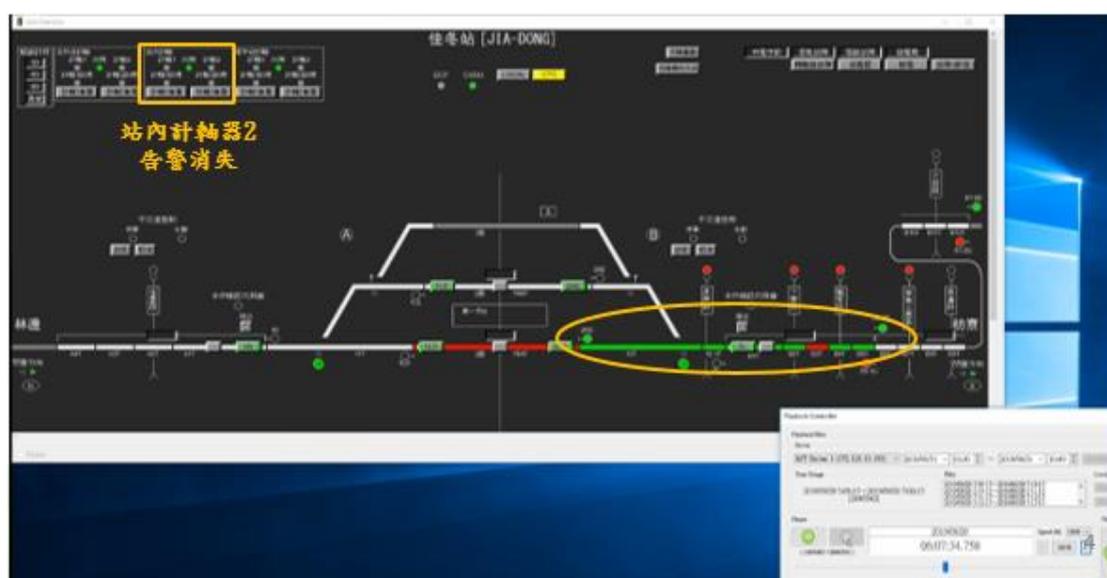
圖 1.9-29 出發號誌機 2RD 路徑開通與站內計軸器告警消失

0606:38 時站內區間計軸器 2 告警消失，0607:34 時月台出發號誌機 2RD 出站路徑開通，如圖 1.9-29。

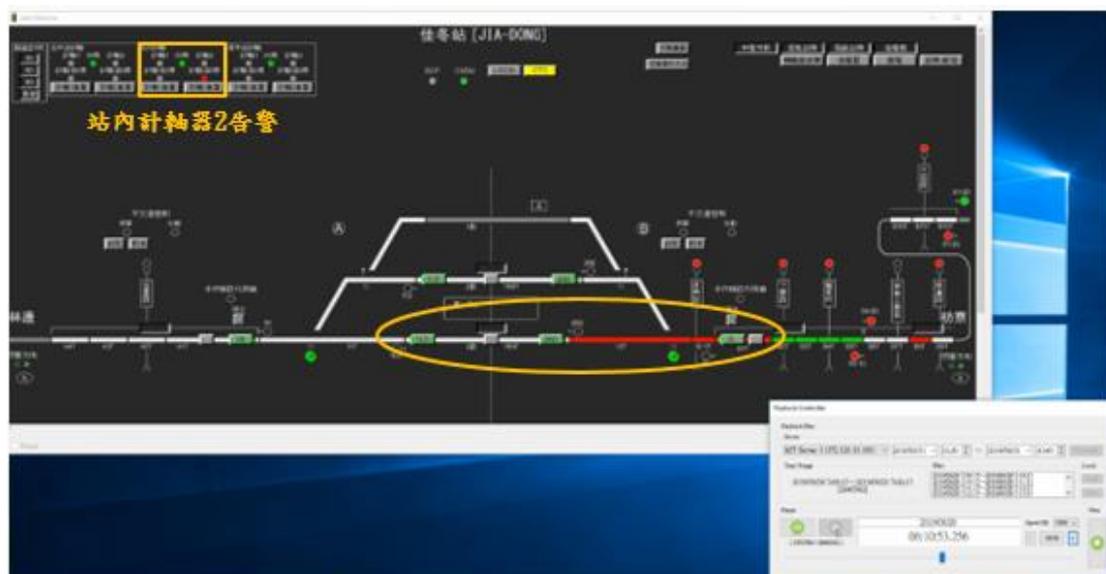
圖 1.9-30 第 333 次車佳冬站離站期間產生之異常 (1)

0610:53 時第 333 次車佔據軌道區間 12T 且淨空月台軌道區間 1RAT(3 股)後，站內區間計軸器 2 出現告警(0611:42 時告警消失)，如圖 1.9-30。

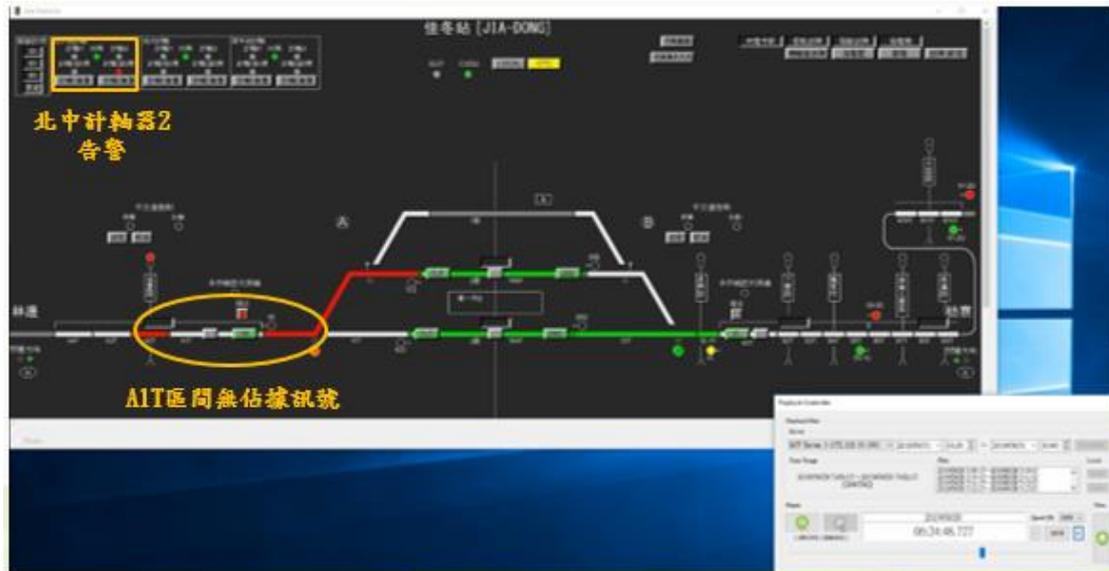
圖 1.9-32 第 3503 次車佳冬站進站期間產生之異常 (1)

0624:48 時第 3503 次車通過軌道區間 A1T 至站內月台軌道區間 1RAT (3 股)，軌道區間 A1T 無佔據訊號。北中區間計軸器 2 產生告警 (0624:53 時告警消失)，如圖 1.9-32。

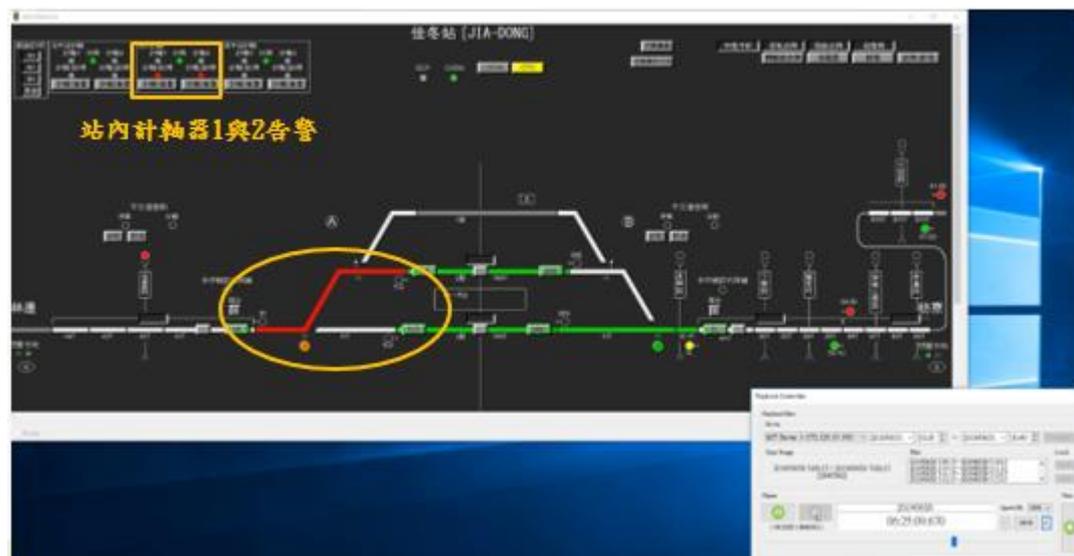
圖 1.9-33 第 3503 次車佳冬站進站期間產生之異常 (2)

0625:09 時第 3503 次車進入軌道區間 11T 時，站內區間計軸器 1 與 2 均產生告警，如圖 1.9-33。

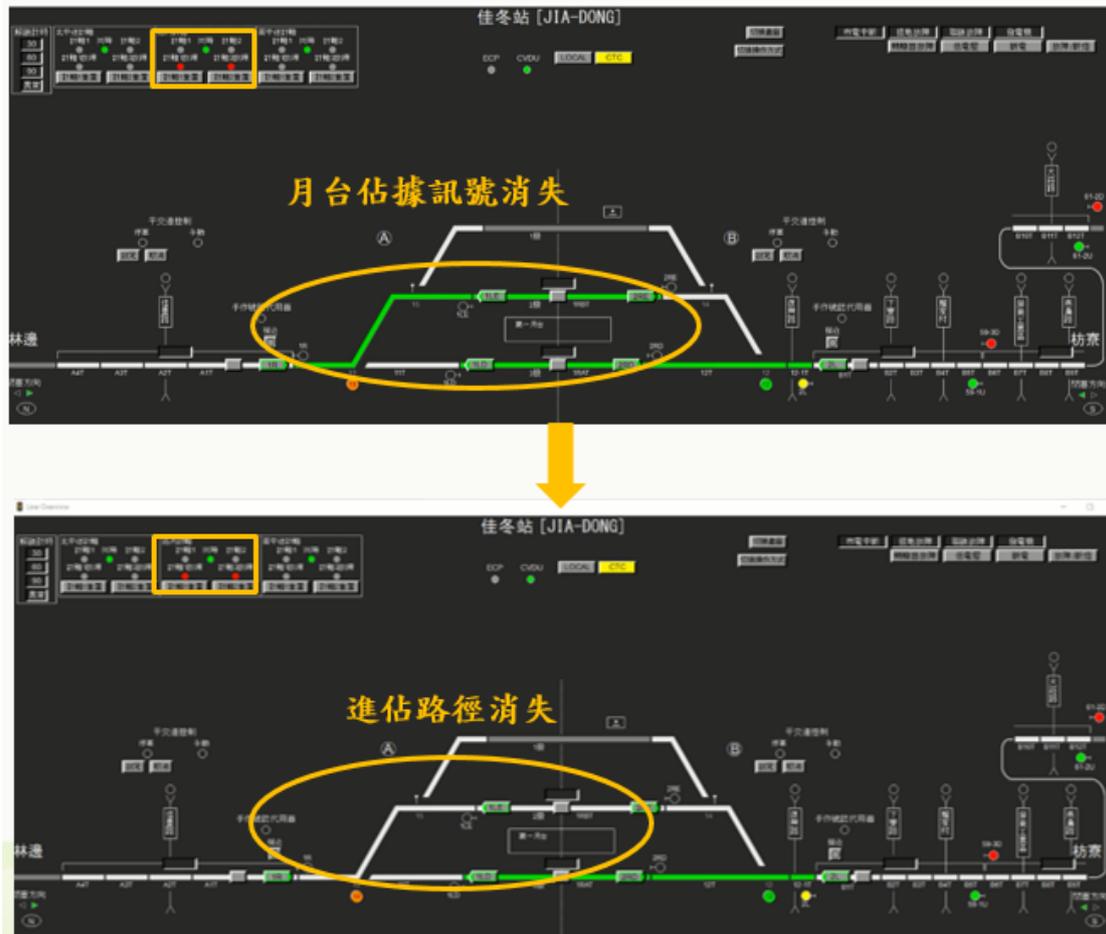
圖 1.9-34 第 3503 次車佳冬站進站期間產生之異常 (3)

0625:15 時第 3503 次車至站內月台軌道區間 1RBT (2 股) 之佔據訊號消失，0625:46 時進站號誌機 1R 至站內月台 2 股軌道路徑消失，如圖 1.9-34。

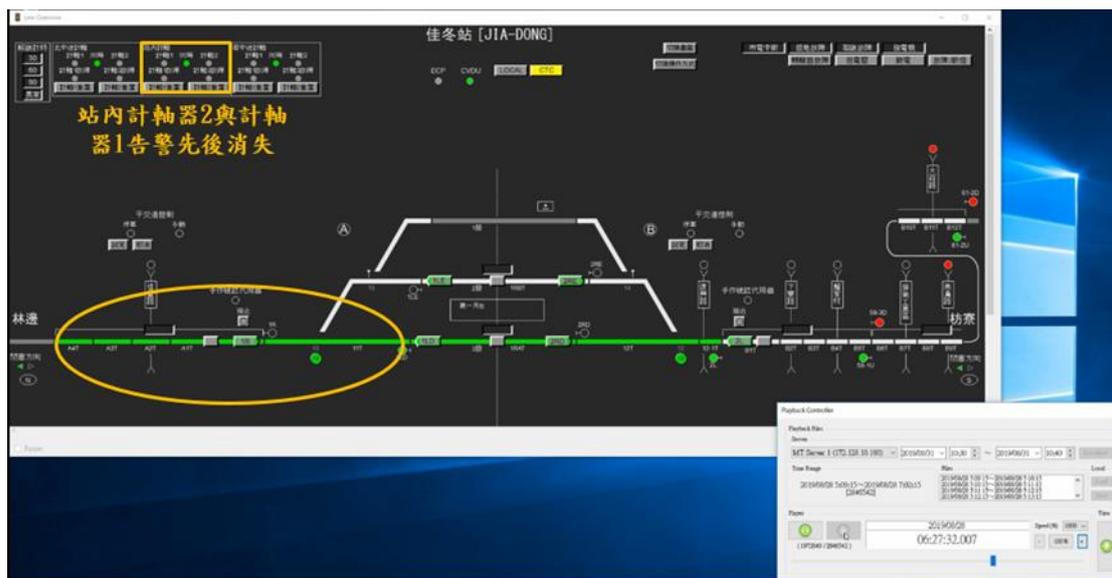
圖 1.9-35 月台出發號誌機 1LD 出站路徑開通情況

0626:44 時站內區間計軸器 2 告警消失，0627:32 時月台出發號誌機 1LD 出站路徑開通，站內區間計軸器 1 告警消失，如圖 1.9-35。

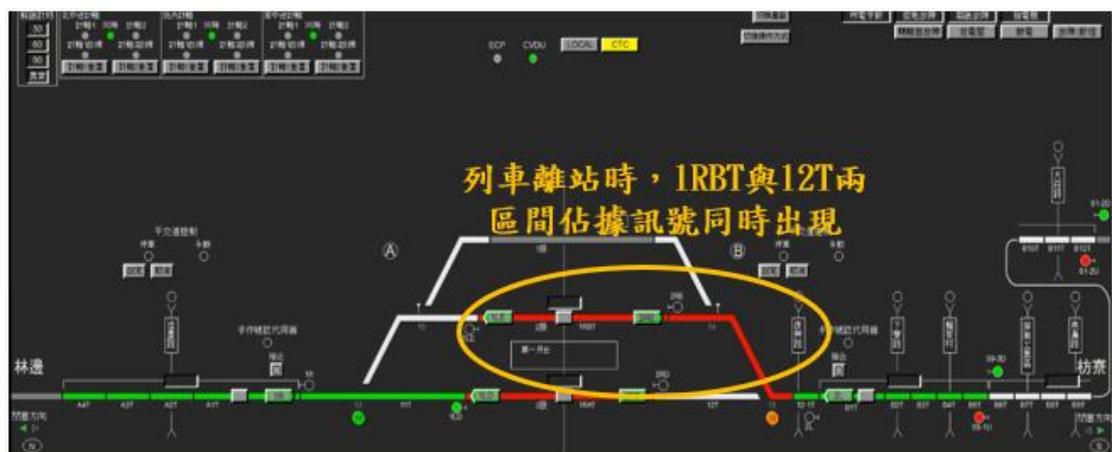
圖 1.9-36 第 3503 次車佳冬站離站期間產生之異常 (1)

0634:46 時第 3503 次車離站時，原先消失之站內月台軌道區間 1RBT (2 股) 佔據訊號出現且 12T 軌道區間佔據訊號亦同時出現，如圖 1.9-36。

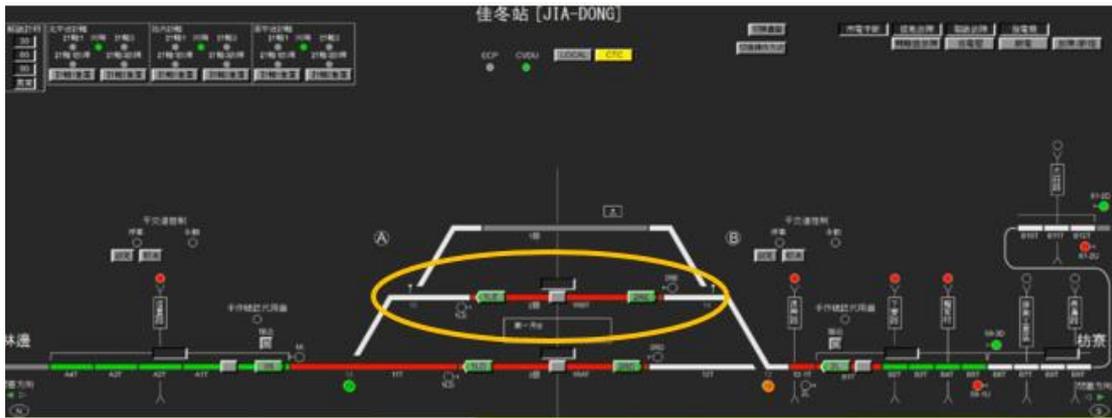
圖 1.9-37 第 3503 次車佳冬站離站期間產生之異常 (2)

0635:12 時第 3503 次車離站後，站內月台軌道區間 1RBT(2 股) 佔據訊號未消失且計軸器無告警，如圖 1.9-37。

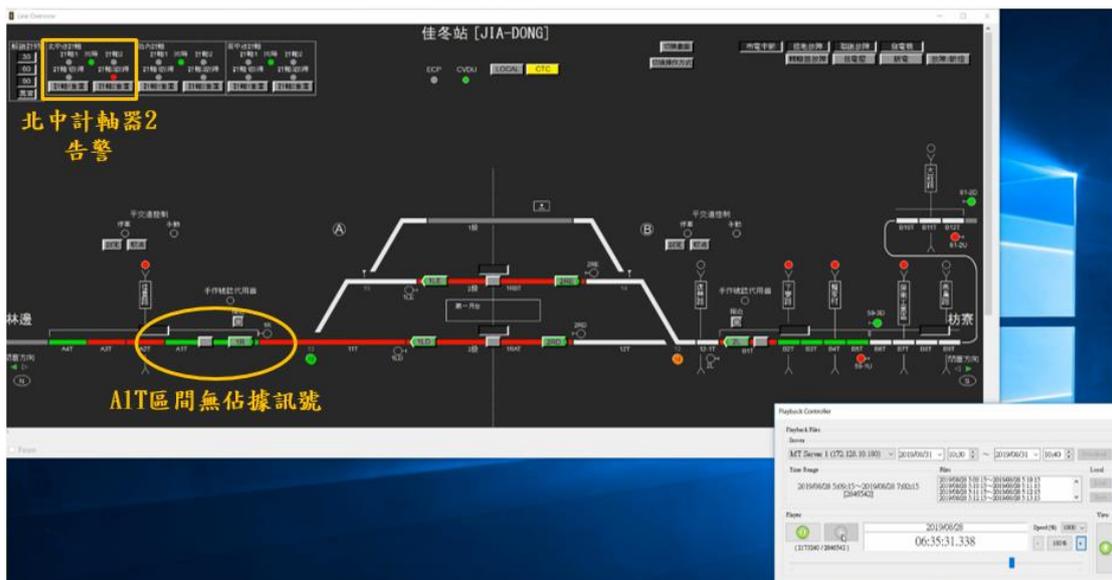
圖 1.9-38 第 3042 次車佳冬站離站期間產生之異常 (1)

0635:31 時第 3042 次車離站通過軌道區間 A1T 時無佔據訊號，北中區間計軸器 2 產生告警，如圖 1.9-38。
