# 國家運輸安全調查委員會

## 重大運輸事故 事實資料報告

第 3501 次車與第 333 次車

於佳冬站違反閉塞運轉有衝撞之虞

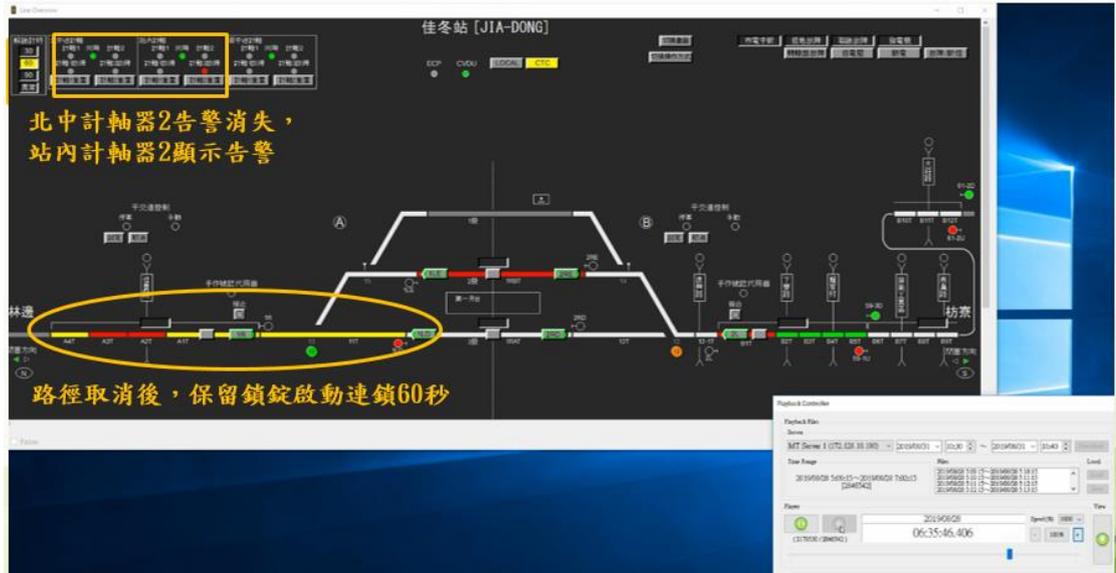
圖 1.9-39 第 3042 次車佳冬站離站期間產生之異常 (2)

0635:46 時第 3042 次車出站路徑被取消後，保留鎖錠啟動聯鎖 60 秒。北中區間計軸器 2 告警消失，但站內計軸器 2 顯示告警(0636:17 時告警消失)，如圖 1.9-39。

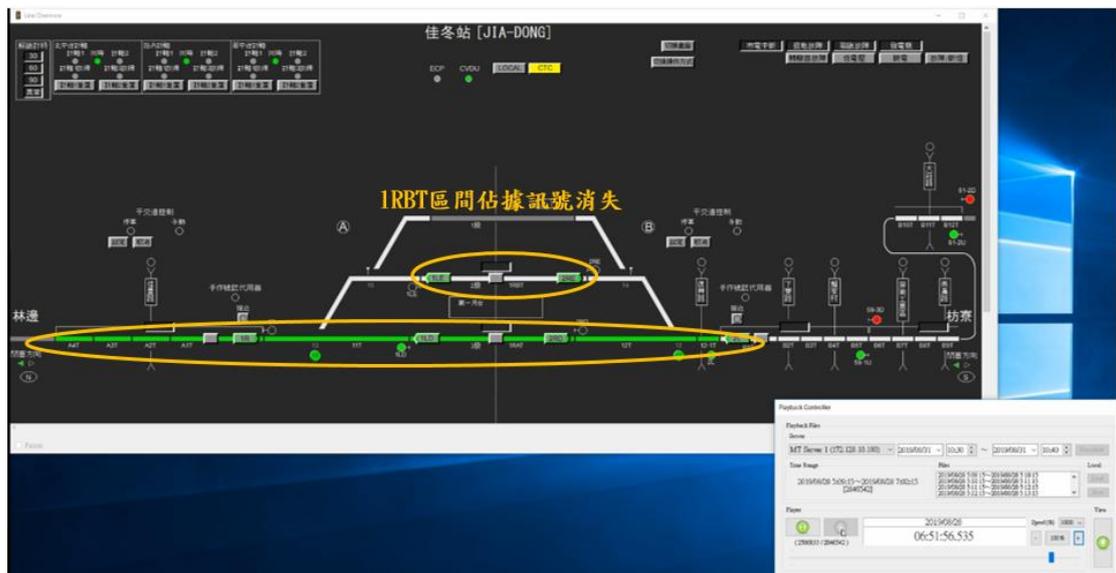
圖 1.9-40 月台進出站路徑開通與 1RBT (2 股) 佔據訊號消失

0650:42 時進站號誌機 2L 至站內月台 3 股軌道與月台出發號誌機 1LD 出站路徑均設定, 0651:56 時站內月台軌道區間 1RBT(2 股) 佔據訊號消失, 如圖 1.9-40。

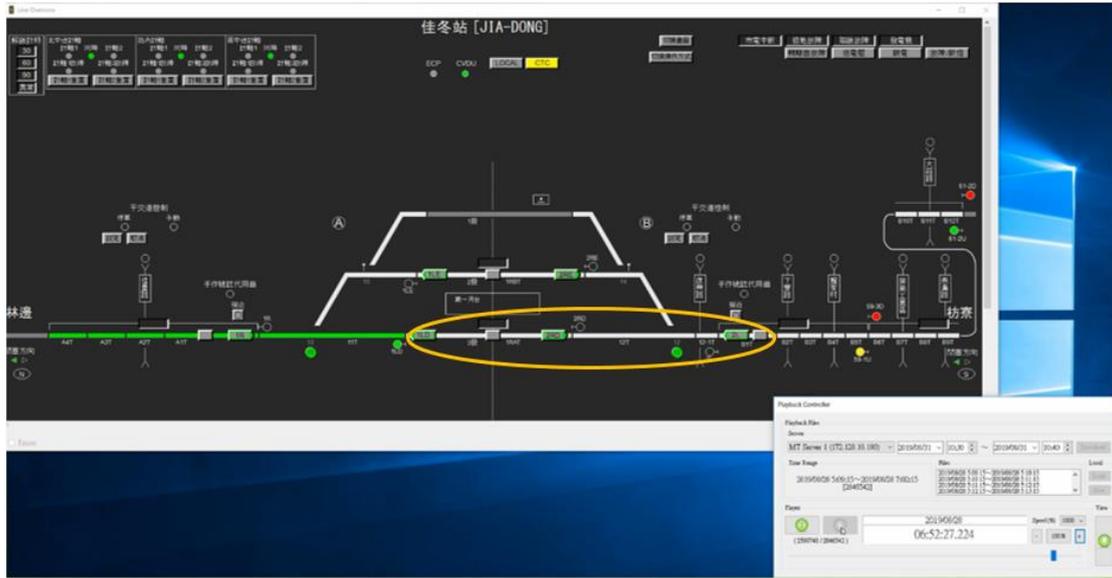
圖 1.9-41 進站號誌機 2L 至站內月台 3 股軌道路徑取消

0652:27 時進站號誌機 2L 至站內月台 3 股軌道路徑取消, 如圖 1.9-41。

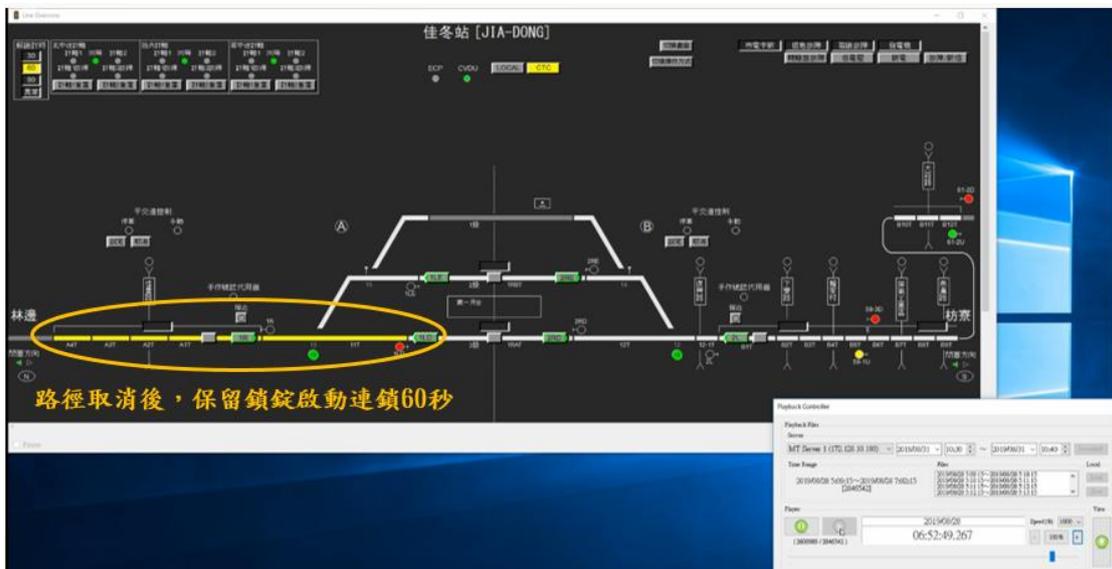
圖 1.9-42 月台出發號誌機路徑取消，保留鎖錠啟動聯鎖 60 秒

0652:49 時月台出發號誌機 1LD 路徑取消，保留鎖錠啟動聯鎖 60 秒，如圖 1.9-42。

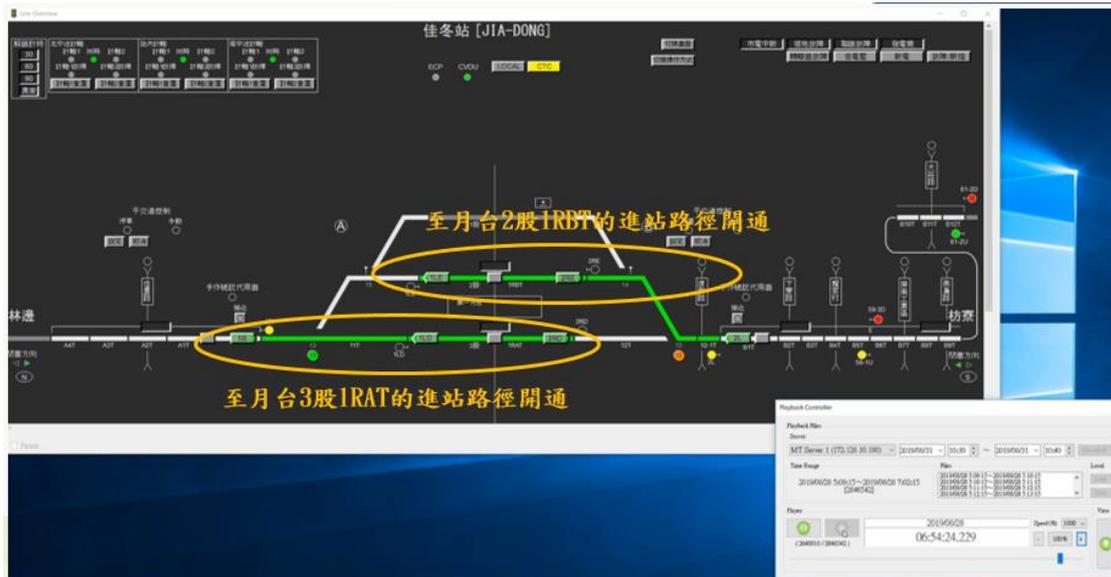
圖 1.9-43 月台 2 股軌道 1RBT 與月台 3 股軌道 1RAT 進站路徑開通

0654:02 時進站號誌機 2L 至站內月台 2 股軌道 1RBT 進站路徑開通，0654:24 時進站號誌機 1R 至站內月台 3 股軌道 1RAT 進站路徑開通，如圖 1.9-43。

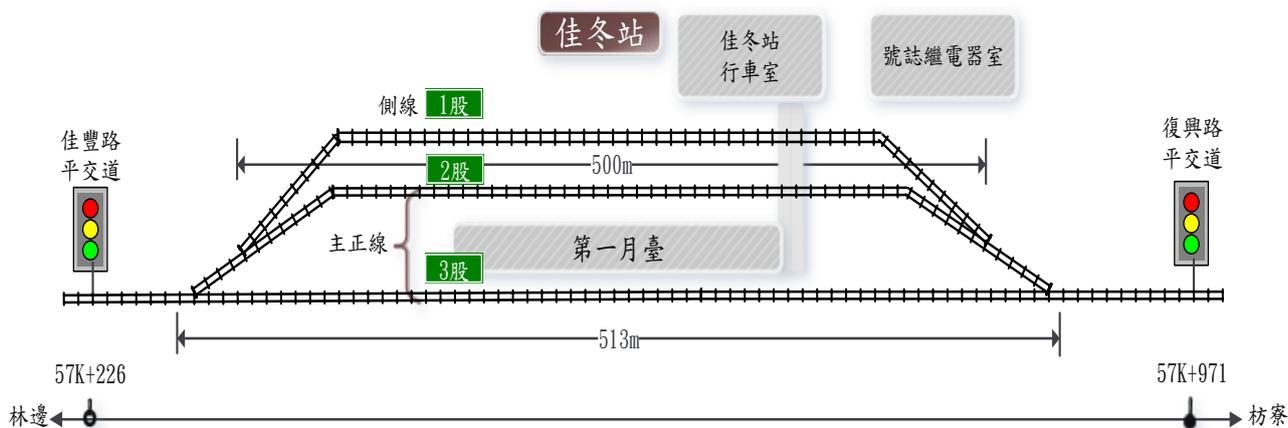
圖 1.12-1 佳冬站軌道線形

依據鐵道局「佳冬軌道佈置圖第一階段」竣工圖，佳冬站有 3 股軌道（2 股主正線及 1 股側軌），月台配置長度 250m。列車運行南下為枋寮站方向，北上為林邊站方向，軌道配置說明如圖 1.12-1。

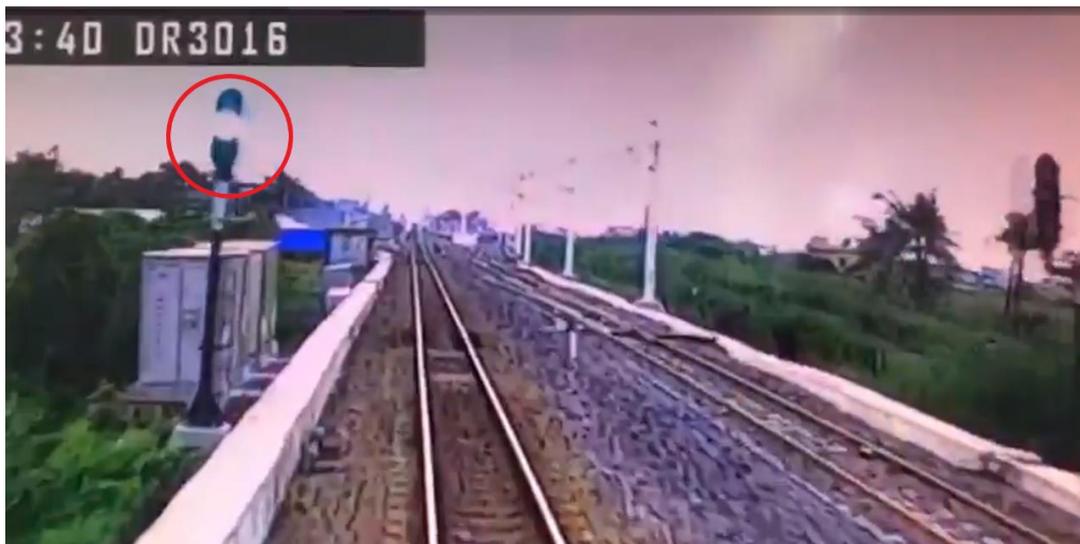
圖 1.13-1 進站號誌機顯示綠燈

依車前行車紀錄器，333 次車接近佳冬站時，進站號誌機顯示綠燈，詳圖 1.13-1。

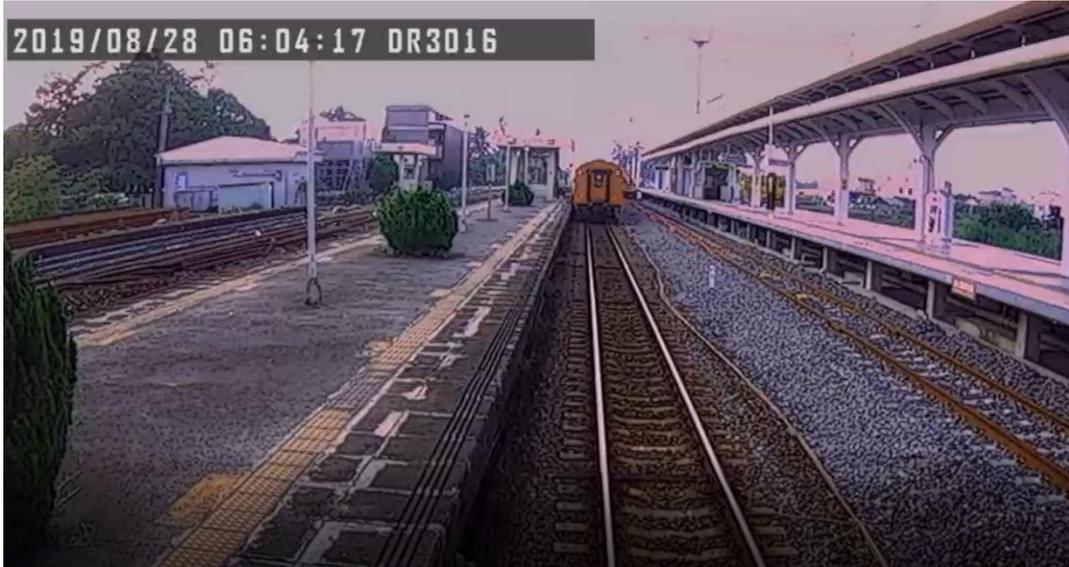
圖 1.13-2 發現前方停駐 3501 次車列車

依車前行車紀錄器，第 333 次車進入佳冬站月台前，發現前方停駐第 3501 次車列車，詳圖 1.13-2。
