# 國家運輸安全調查委員會

## 重大運輸事故 調查報告 (第二冊)

臺鐵第 6432 次車

新馬站重大鐵道事故 (補強)

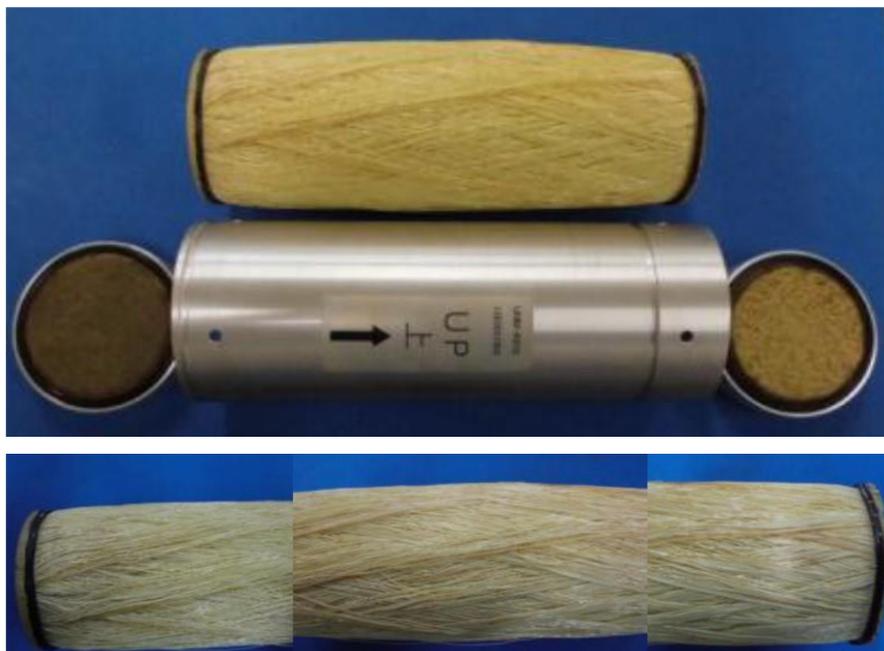
中空絲膜濾心新品狀態

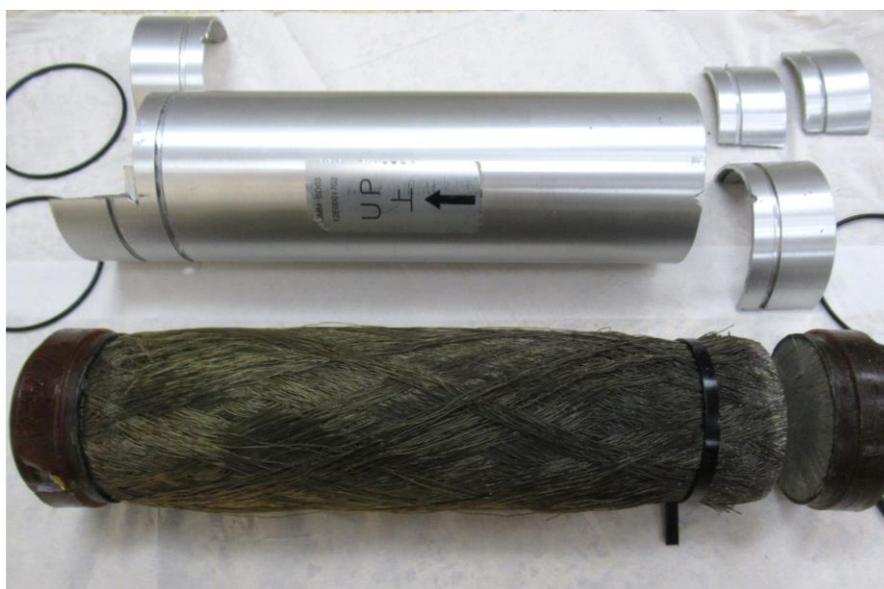
事故車TED2008車（8車）  
中空絲膜濾心狀態

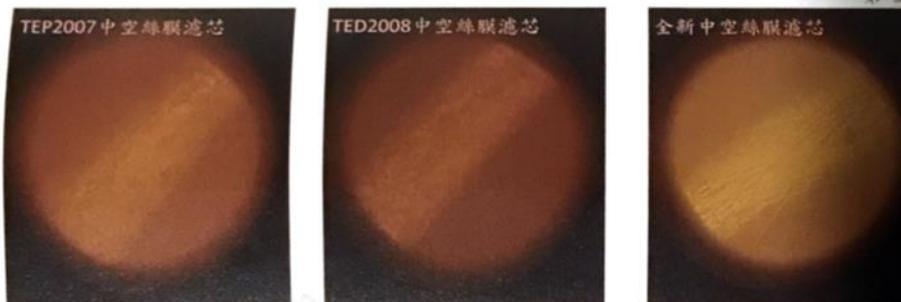
圖三：中空絲膜於光學顯微鏡比較圖
