# 智慧化之安全資料蒐集與運用

台北捷運公司  
鄭德發

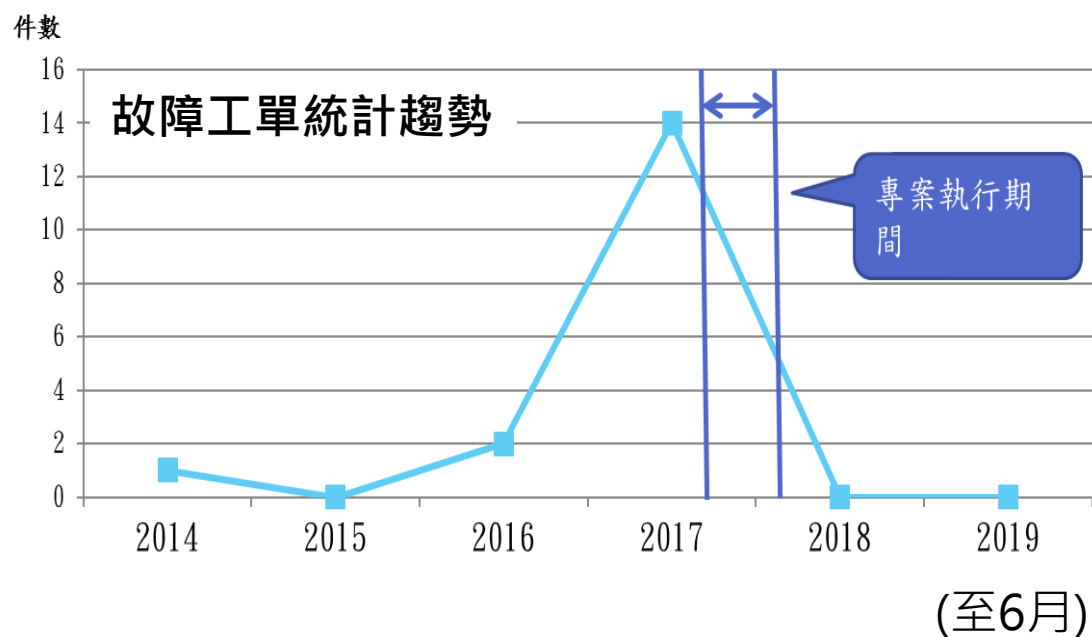
- 將現場維修作業使用的紙本表單透過資訊設備與介面，進行數位e化紀錄
- 減少人工輸入表單錯誤，將量測數據利用BT,Wi-Fi,4G/LTE,WLAN等通訊技術存入資料庫
- 長期記錄各項維修大數據，進行工法分析與改善
- 以370型電聯車車門控制單元為例，說明如下：

1. 從現場數位化工單數據統計分析，發現2017年故障上升原因為電容老化。
2. 自2017年6~10月執行電容更換專案作業，執行數量918件，更換後未再發生故障。
3. 將電容納為定期更換，周期6年。

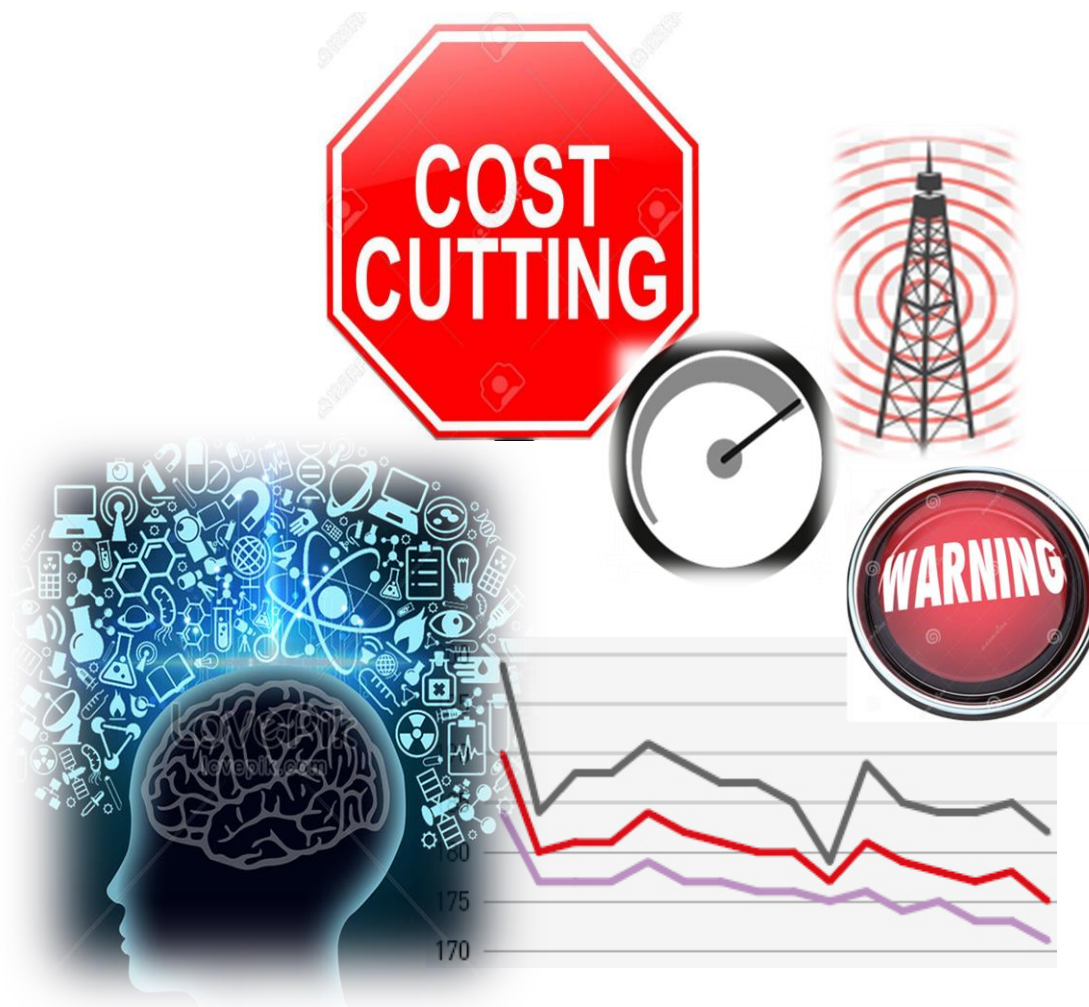
## 增設感測器監視電聯車輪軸及煞車碟片溫度

目的：於道旁新增感測器監測電聯車，自動記錄回傳數據，並進行工法分析，必要時 安排預防性檢修

道旁增設感測器監視  
-溫度感測器  
(電聯車輪軸及煞車碟片)
