# 國家運輸安全調查委員會

## 重大運輸事故 調查報告

第 3231 與第 129 次車

於三塊厝站違反閉塞運轉有衝撞之虞

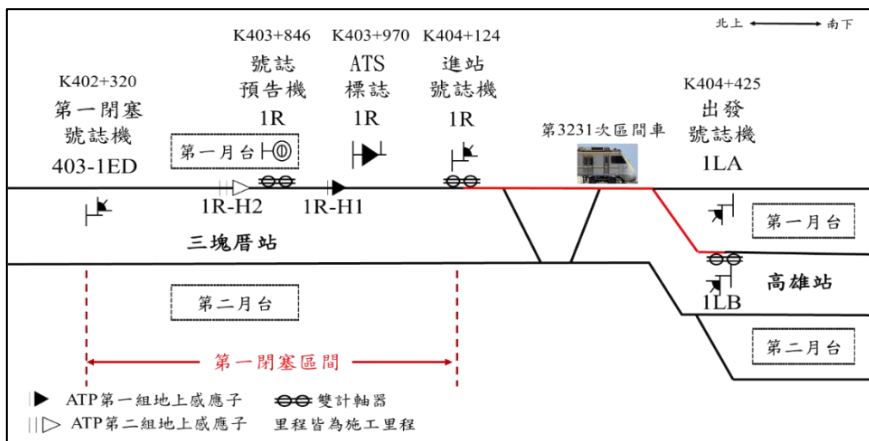
圖 1.1-1 第 3231 次車停車位置及軌道電路佔據區間

當次車 1837 時，依據排定時刻經由東正線駛入三塊厝站，依列車運轉計畫應停車 30 秒辦理客運，惟列車未停車往高雄站方向續駛，1838 時列車停車，停車位置為高雄站進站號誌機內方，詳細位置及軌道電路佔據區間如圖 1.1-1。列車於 1839 時開始向三塊厝站方向退行<sup>1</sup>回東正線第一閉塞區間（第一閉塞號誌機到高雄站進站號誌機），後續南向第 129 次自強號亦於 1840 時進入東正線第一閉塞區間，造成第 3231 次區間車及第 129 次自強號兩列車進入同一閉塞區間。

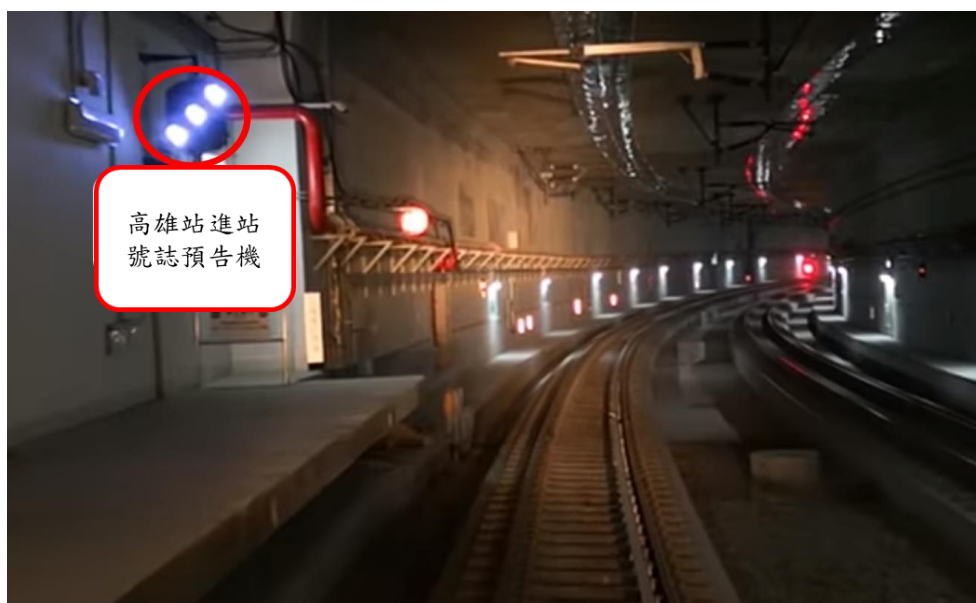
圖 1.1-2 高雄站進站號誌預告機（非事故當時拍攝）

依紀錄器資料，第 3231 次車於 1824 時新左營站準點開車後，沿途各站均停靠。於接近三塊厝站時，列車自動防護系統功能（Automatic Train Protection, 以下簡稱 ATP）允許行車速度為 15 公里/時，該次車實際速度約 5 至 7 公里/時。依臺鐵局司機員 A 訪談紀錄，此時，司機員 A 看到三塊厝站月台南端設有高雄站號誌預告機，如圖 1.1-2，認為下一停靠站應為高雄站，即通過三塊厝站未停車。另駕駛室內有一高雄運務段車班組副主任未具備駕駛室搭乘資格自橋頭站便乘至高雄站。

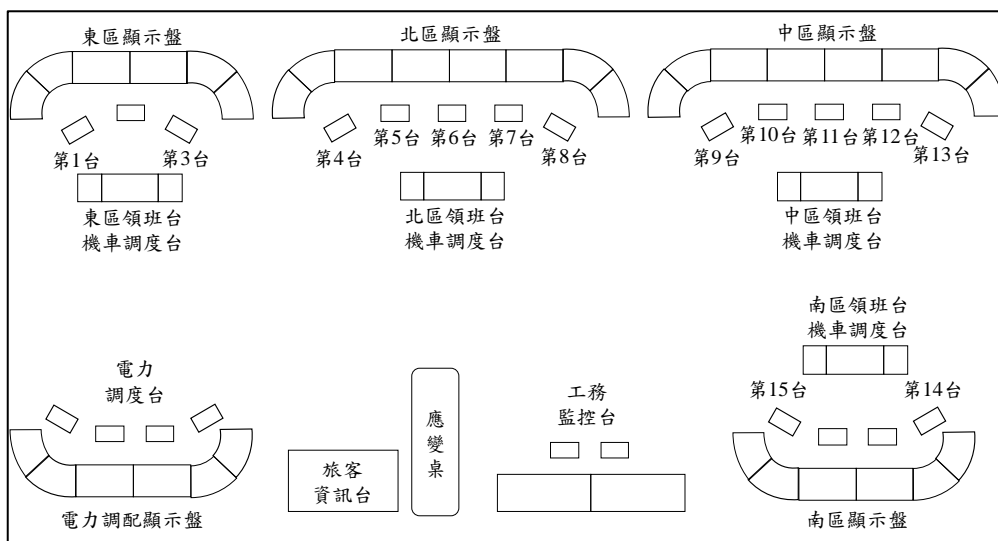
圖 1.8-1 臺鐵局綜合調度所行控室配置圖

臺鐵局綜合調度所<sup>5</sup>隸屬於運務處，行控室除行車調度台辦理行車調度工作外，另有電力調度台、工務監控台及旅客資訊台，配置如圖 1.8-1。

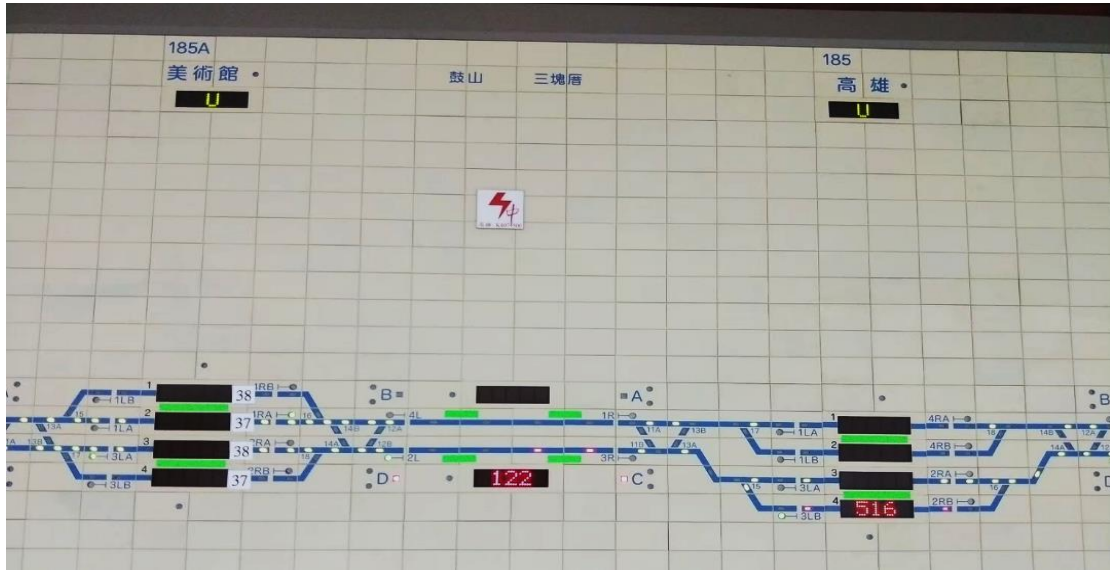
圖 1.8-2 臺鐵路綜合調度所行控室顯示盤（非事故當時情形）

依據臺鐵局行車特定事項第八十條，臺鐵局將全線之調度轄區劃分為四區、十五台（表 1.8-1），調度台的值班調度員可經由前方顯示盤（圖 1.8-2）了解正線上列車相對位置，並可透過調度台電腦（圖

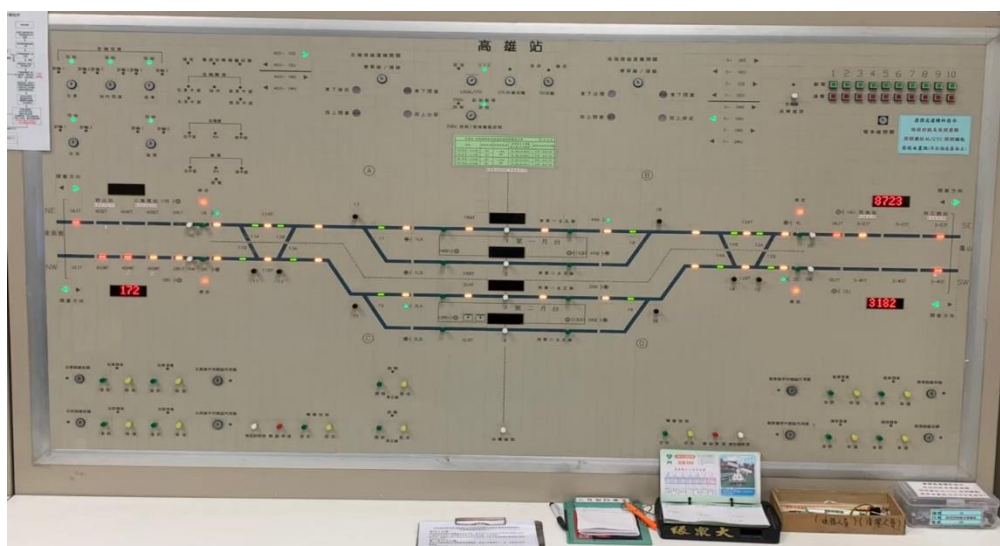
圖 1.8-4 車站行車室就地控制設備（非事故當時情形）

而在車站行車室內另設有就地控制設備（圖 1.8-4），當中央控制無法對現場號誌機、轉轍器進行操縱控制時，依據行車實施要點第九十八條第二項規定：「中央控制區間因故不能由控制總機控制電動轉轍器時，設有就地控制設備之站，調度員應以行車命令指令值班站長用就地控制設備扳轉……」；另參同要點第一三五條：「中央控制區間，不能由控制總機控制進站、出發、掩護號誌機或電動轉轍器時，設有

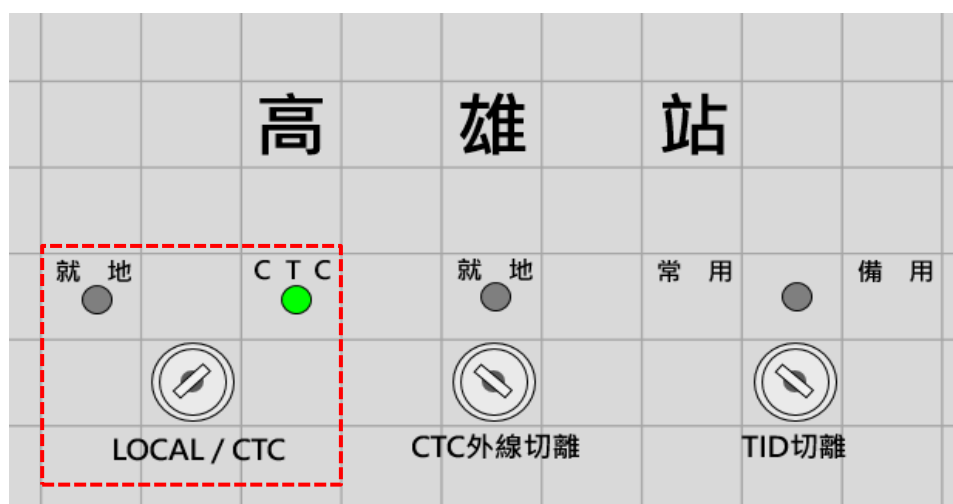
圖 1.8-5 高雄站就地控制設備「就地/CTC」切換開關

就地控制設備之站，值班站長應於接受調度員之行車命令<sup>7</sup>後，改以就地控制辦理……」，有關就地控制之操作，由車站行車室就地控制設備（高雄站為就地控制盤 Local Control Panel，以下簡稱 LCP）上方「就地/CTC（Central Traffic Control，以下簡稱 CTC）」切換開關以專用鑰匙（圖 1.8-5）執行操作。

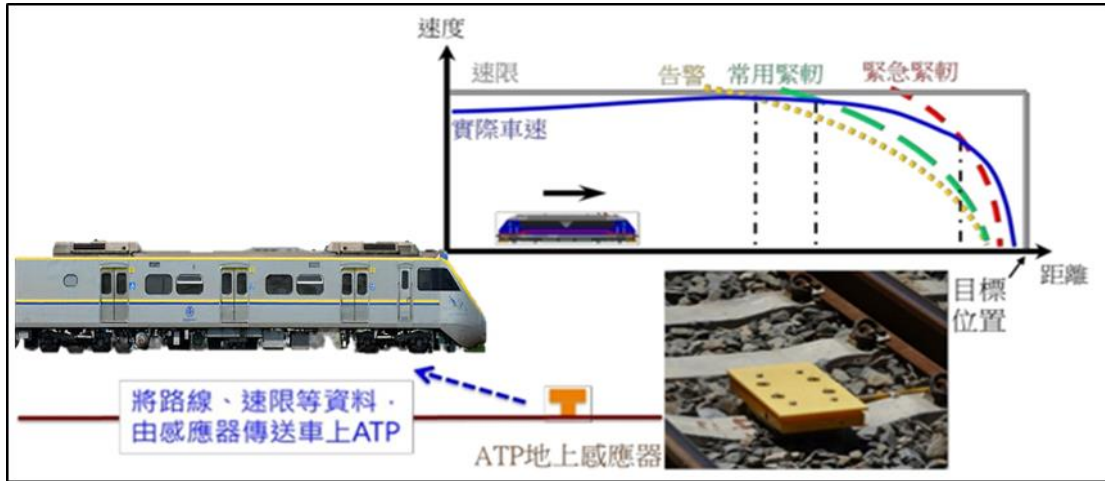
圖 1.9-1 ATP 系統運作原理與煞車曲線範例

車載 ATP 運作時車底天線常時發送電波，列車通過地上感應器時，地上感應器接收到電波後將傳送相關號誌訊號至天線以作為回應。ATP 系統運作原理與煞車曲線範例，如圖 1.9-1 及附錄 3。

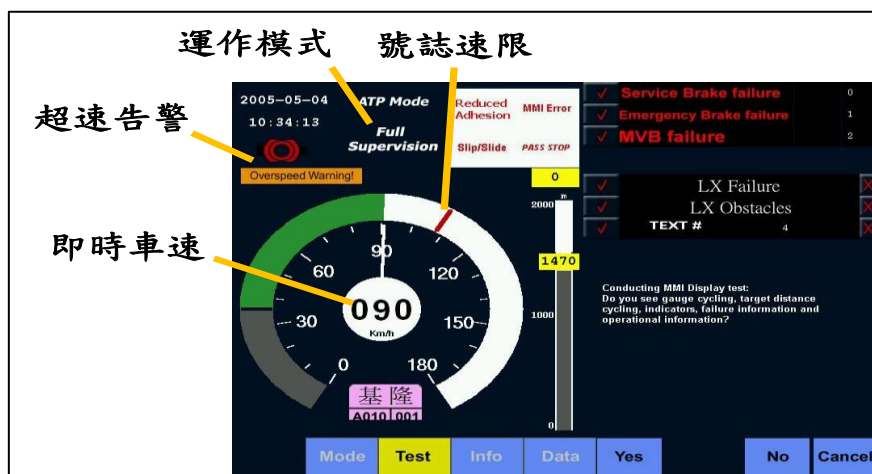
圖 1.9-2 車載 ATP 螢幕畫面說明

車載 ATP 於駕駛室之螢幕畫面顯示前方路線號誌速限與即時車速，並持續比對車速是否超過號誌允許速限。車載 ATP 設定一速度餘裕空間，允許實際行車速度可超過號誌速限 3 公里/時。當車載 ATP 偵測到車速超過速度餘裕，將發出告警聲響並自動啟動常用煞車減速；超速達 5 公里/時，則啟動緊急煞車強迫列車減速。車載 ATP 螢幕畫面說明，如圖 1.9-2。

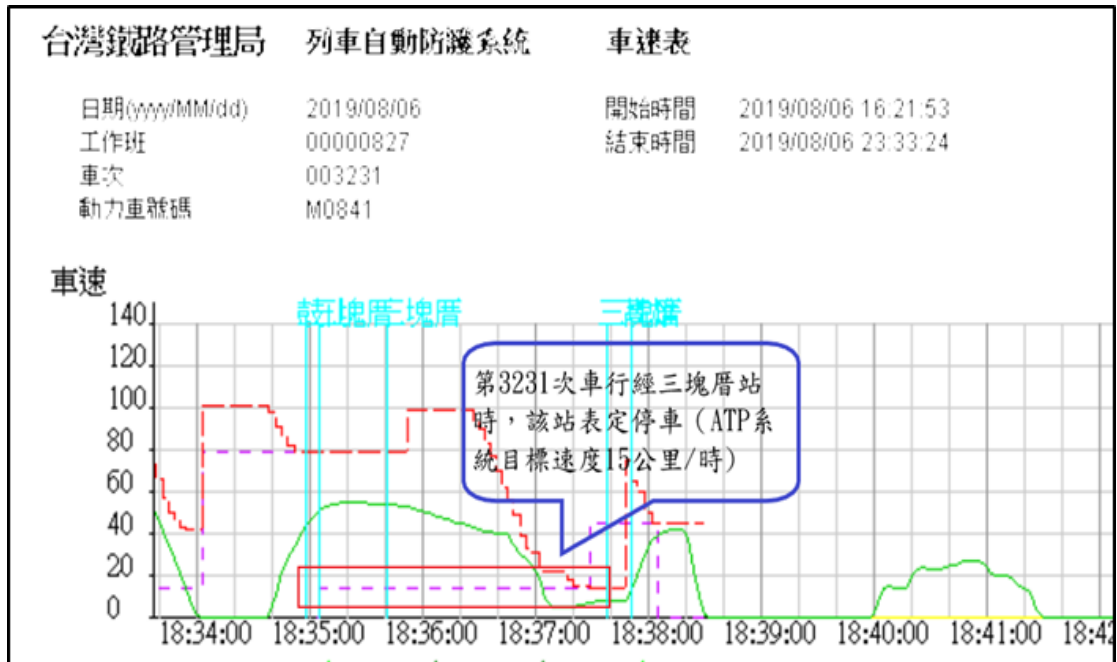
圖 1.9-3 第 3231 次車行經三塊厝站車載 ATP 紀錄

第 3231 次車及第 129 次車於事發前，車載 ATP 系統均保持開啟且運作正常，兩列車均正常接收 ATP 地上感應器傳遞之進路訊息，並顯示至 ATP 螢幕畫面。第 3231 次車行經三塊厝站時，該站表定停車（ATP 目標速度 15 公里/時），ATP 自動將列車速度限制降至 15 公里/時，如下圖 1.9-3。

依附錄 3「ATP 於簡易站時速限介入點之偵測方式」及圖 19.3「第 3231 次車行經三塊厝站車載 ATP 紀錄」，車載 ATP 於抵達三塊厝站月台時係以設定「釋放速限」方式，做為停站列車發生過站未停的預防方式，如圖 2.2-1。

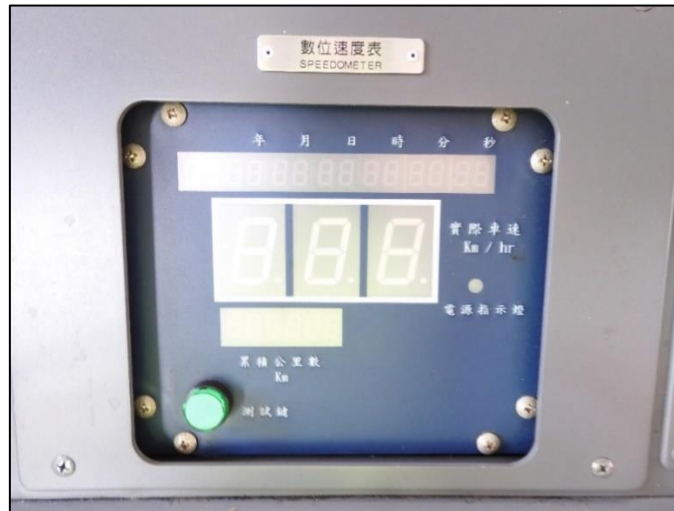
圖 1.9-4 數位速度表

在 ATP 隔離或故障情況下，車載 ATP 螢幕畫面關閉，不顯示速度與號誌速限資訊，改由紀錄單元（Recording Unit, 以下簡稱 RU）將即時車速資訊顯示至數位速度表（Speedometer），如圖 1.9-4。

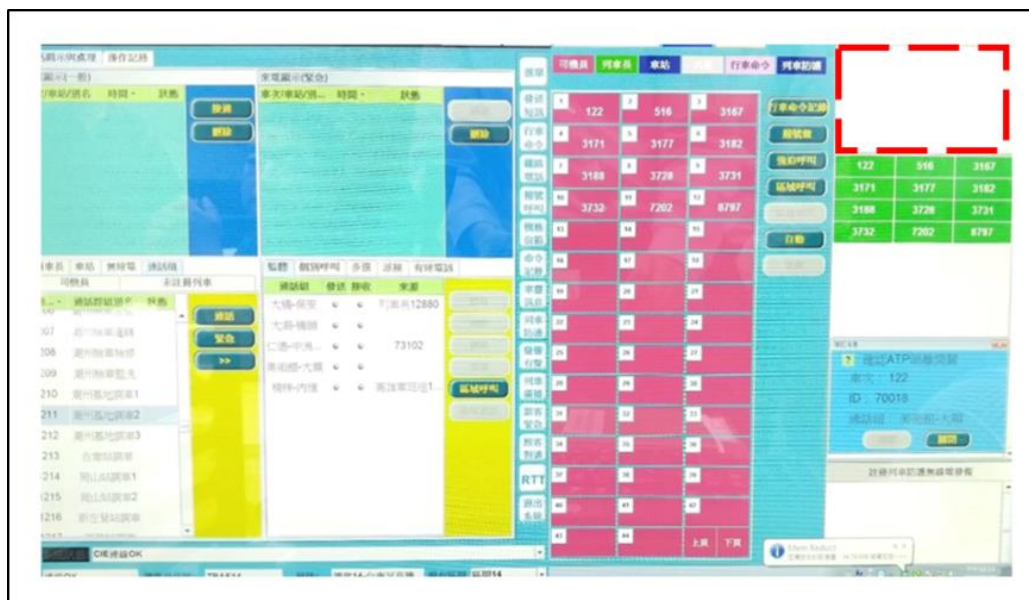
圖 1.9-5 綜調所無線電調度台畫面

當車載 ATP 系統被隔離時，該隔離訊號將由行車調度無線電系統傳送回綜合調度所，此時列車車次將顯示於螢幕紅框所示區域，如圖 1.9-5。依訪談紀錄及行車調度無線電話系統規格如附錄 4，此案因司機員 A 先行關閉行車調度無線電的註冊碼後再隔離車載 ATP 系統，故第 3231 次車之 ATP 隔離訊號未顯示於綜調所無線電調度台畫面上。

依據 1.12 節 ATP 解讀資訊及訪談資訊，列車於 1838:30 時停下經 80 秒後，司機員 A 在 ATP 未故障的情況將 ATP 操作為隔離狀態，該動作違反「列車自動防護系統（ATP）使用及管理要點」第二條第（三）項第 0 款規定。另司機員 A 隔離 ATP 前先行關閉無線電註冊碼，故綜調所 ATP 隔離開關遠端監視系統無法接收隔離 ATP 之訊號，且正線上關閉無線電註冊碼亦無告警；後續列車退行前未聯繫調度員取得退行指示即開始退行，違反行車實施要點第一百二十八條之規定。

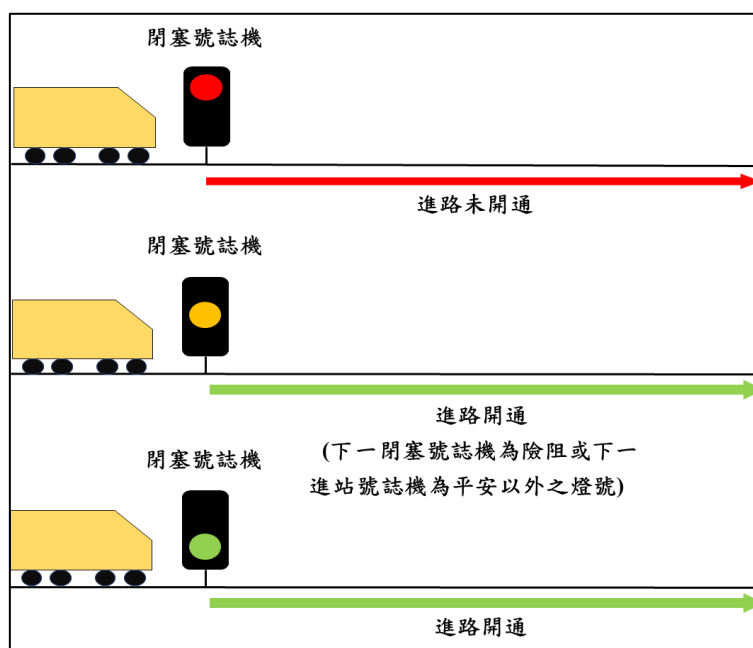
圖 1.9-7 閉塞號誌機對應進路開通切換顯示

閉塞號誌機是設置於車站間區域的保安裝置，對應燈號如圖 1.9-7 說明。

當閉塞號誌機顯示注意（黃燈）時，若前方仍為閉塞號誌機，則該號誌機顯示險阻（紅燈）；若前方為進站號誌機時，則為平安（綠燈）以外之顯示。而第一閉塞號誌機是指列車進站前最靠近進站號誌機的閉塞號誌機。

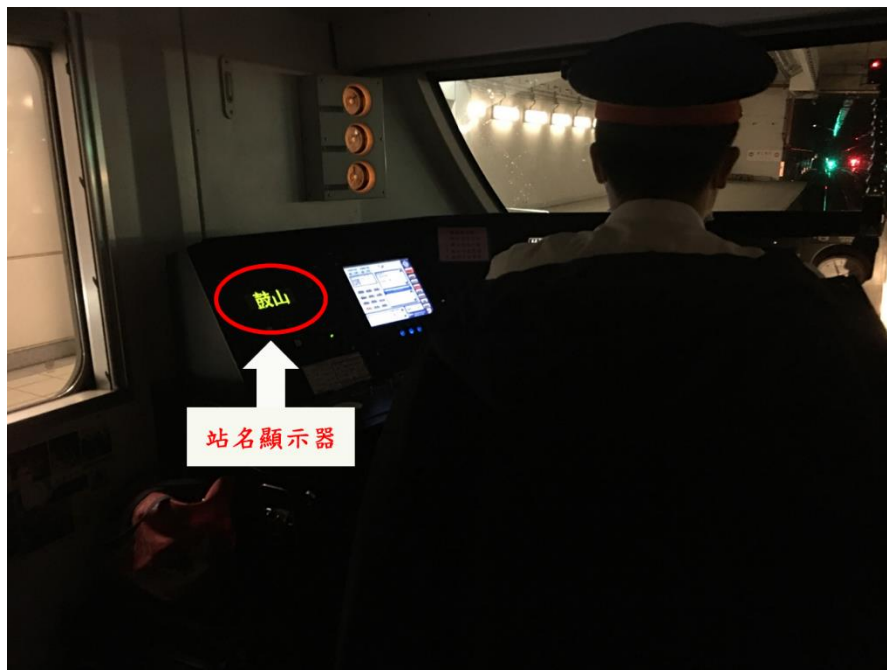
圖 1.9-9 站名顯示器

駕駛台站名顯示器暨控制鍵盤位於駕駛室司機員左側，用於顯示列車下一個停靠車站站名，如圖 1.9-9。在第 3231 次車運轉過程中，司機員 A 未回報有故障情況。

EMU800 型旅客資訊系統設備包含了駕駛室內的站名顯示器 (SND)，該顯示器會以綠色 LED 顯示下一停靠站站名，當列車接近停靠站時，客室的到站廣播內容也會透過監聽喇叭於駕駛室內播放。事故當天列車旅客資訊系統未有故障情形，故站名顯示器自鼓山站至三塊厝間將會正常顯示「三塊厝」，監聽喇叭於到站前會正常撥放「三塊厝」到站廣播。

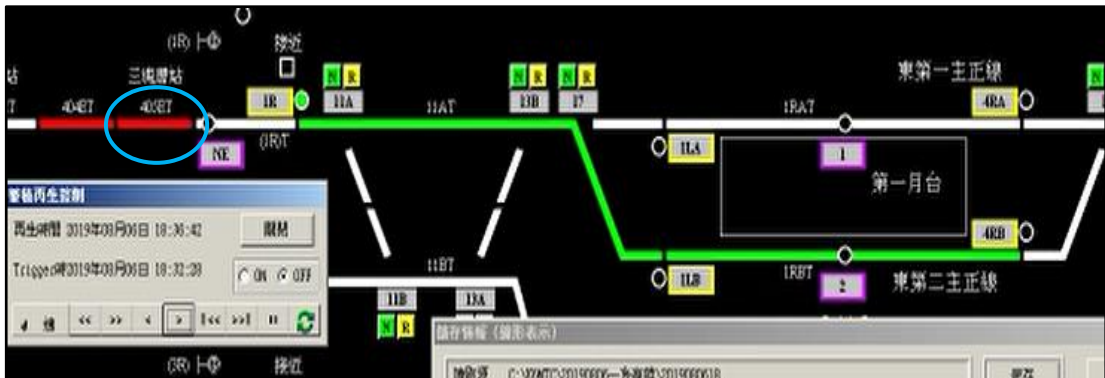
圖 1.9-10 第 3231 次車三塊厝站至高雄站運行顯示狀態 (1)

1836:42 時，第 3231 次車進入三塊厝站所在軌道區間 405ET，顯示佔據狀態如圖 1.9-10。

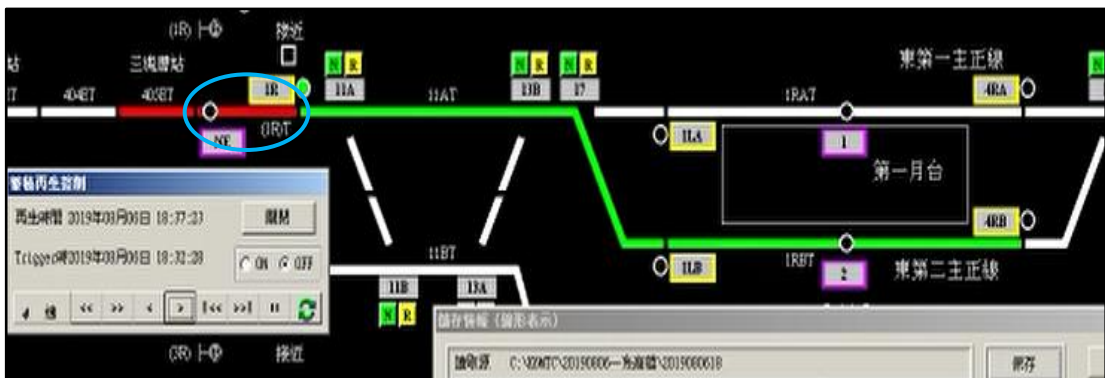
圖 1.9-11 第 3231 次車三塊厝站至高雄站運行顯示狀態 (2)

1837:23 時，第 3231 次車過三塊厝站後進入軌道區間 (1R) T，顯示佔據狀態如圖 1.9-11。

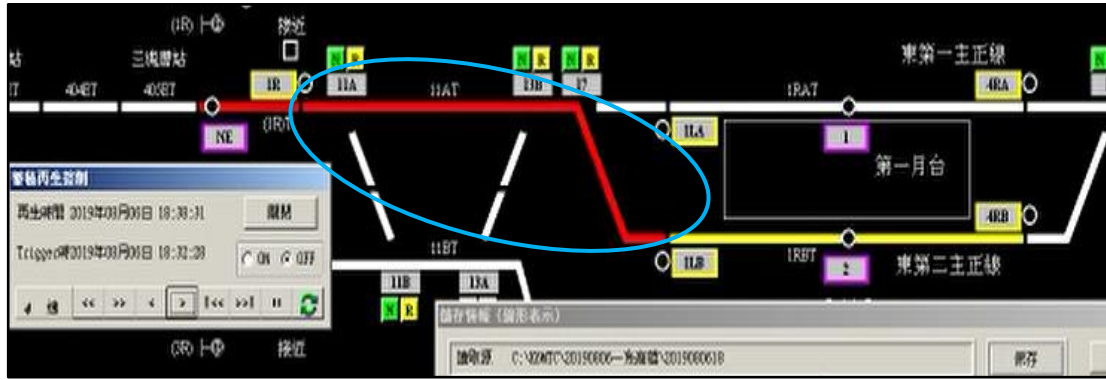
圖 1.9-12 第 3231 次車三塊厝站至高雄站運行顯示狀態 (3)

1838:31 時，第 3231 次車通過高雄站進站號誌機 1R 後，進入軌道區間 11AT，顯示佔據狀態如圖 1.9-12。

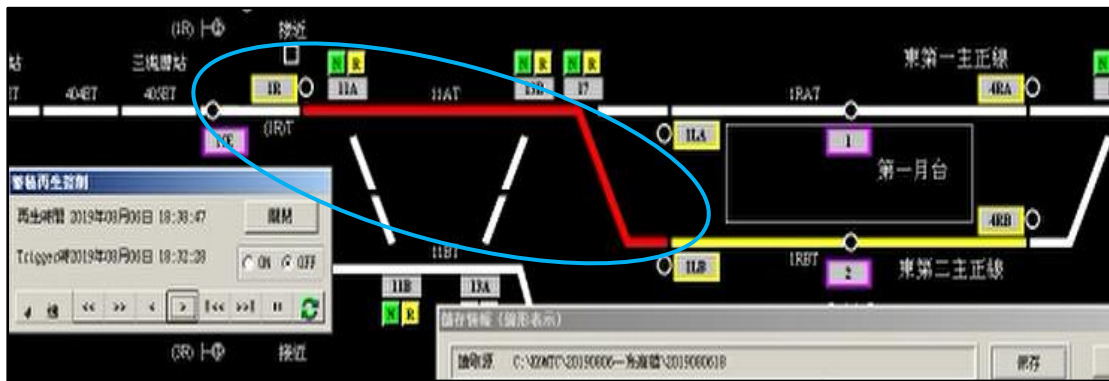
圖 1.9-13 第 3231 次車三塊厝站至高雄站運行顯示狀態 (4)

1838:47 時，第 3231 次車完全進入軌道區間 11AT，軌道區間 (1R) T 為淨空狀態，顯示佔據狀態如圖 1.9-13。

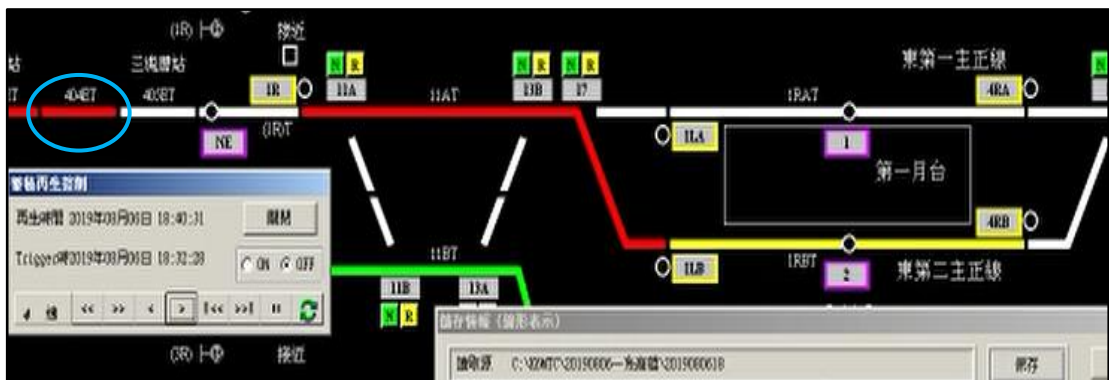
圖 1.9-14 第 129 次車運行顯示狀態

1840:31 時，第 129 次車進入軌道區間 404ET，顯示佔據狀態如圖 1.9-14。

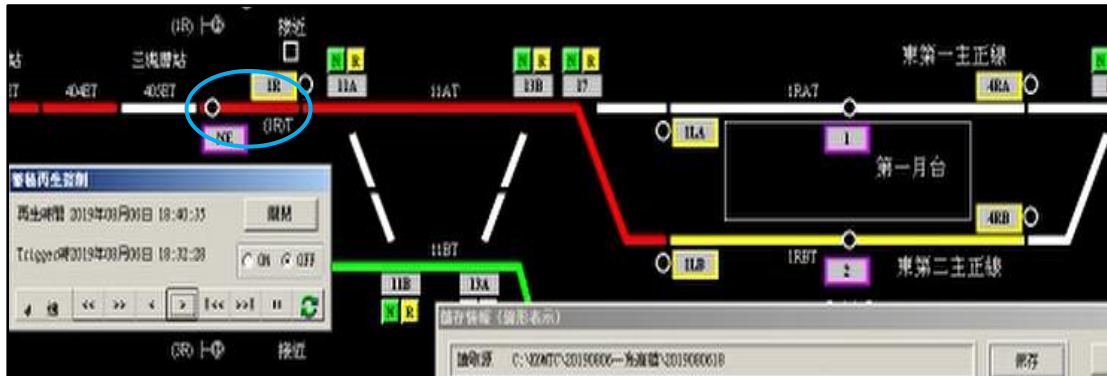
圖 1.9-15 第 3231 次車退行時軌道區間顯示狀態 (1)

1840：35 時，第 3231 次車由軌道區間 11AT 退行進入軌道區間 (1R) T，顯示佔據狀態如圖 1.9-15。

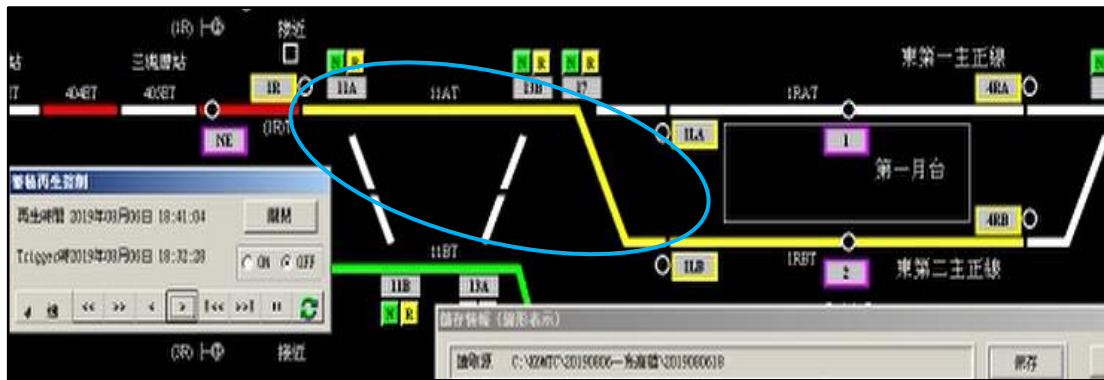
圖 1.9-16 第 3231 次車退行時軌道區間顯示狀態 (2)

1841：04 時，第 3231 次車退行且淨空 11AT 軌道區間後，該進路依高雄站號誌聯動圖表，進站號誌 1R 的解鎖條件自動釋放，且保留鎖錠啟動聯鎖 90 秒，顯示狀態如圖 1.9-16。

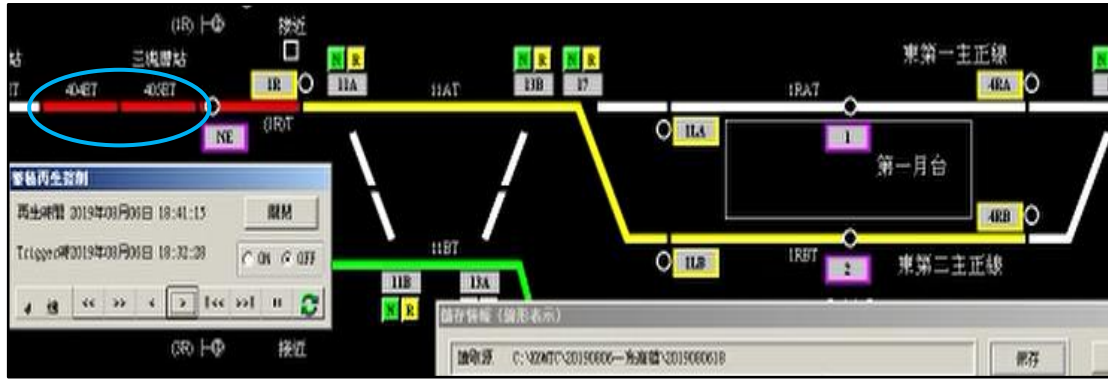
圖 1.9-17 第 3231 次車退行時軌道區間顯示狀態 (3)

1841：15 時，第 3231 次車退行進入三塊厝站所在軌道區間 405ET，後方第 129 次車佔據軌道區間 404ET，顯示佔據狀態如圖 1.9-17。

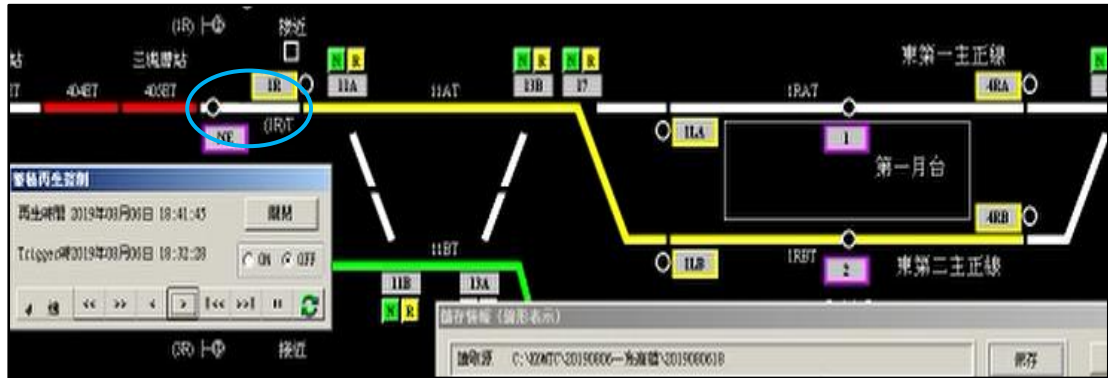
圖 1.9-18 第 3231 次車退行時軌道區間顯示狀態 (4)

1841:45 時，第 3231 次車退行離開 (1R) T 軌道區間並完全進入三塊厝站所在軌道區間 405ET，顯示狀態如圖 1.9-18。

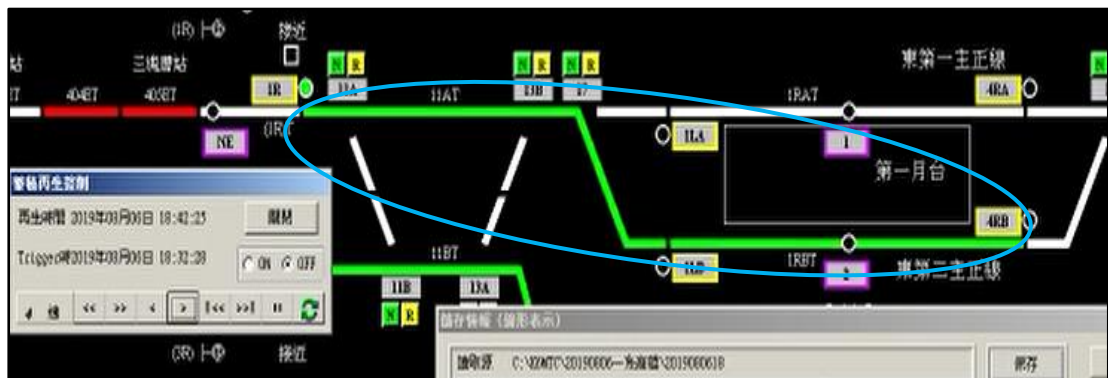
圖 1.9-19 高雄站行車室手動設定第 3231 次車進站進路顯示狀態

1842:25 時，高雄站行車室以就地控制手動設定第 3231 次車由進站號誌機 1R 至第一月台 2 股軌道區間 1RBT 之進站進路，進路成立狀態如圖 1.9-19。

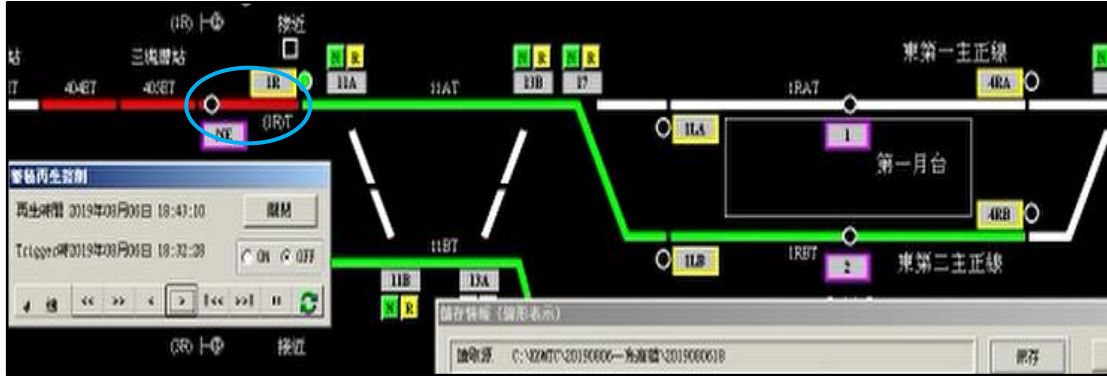
圖 1.9-20 第 3231 次車由三塊厝站再次運行至高雄站顯示狀態 (1)

1843：10 時，第 3231 次車由三塊厝站發車再次運行至高雄站，由軌道區間 405ET 進入軌道區間(1R)T，顯示佔據狀態如圖 1.9-20。

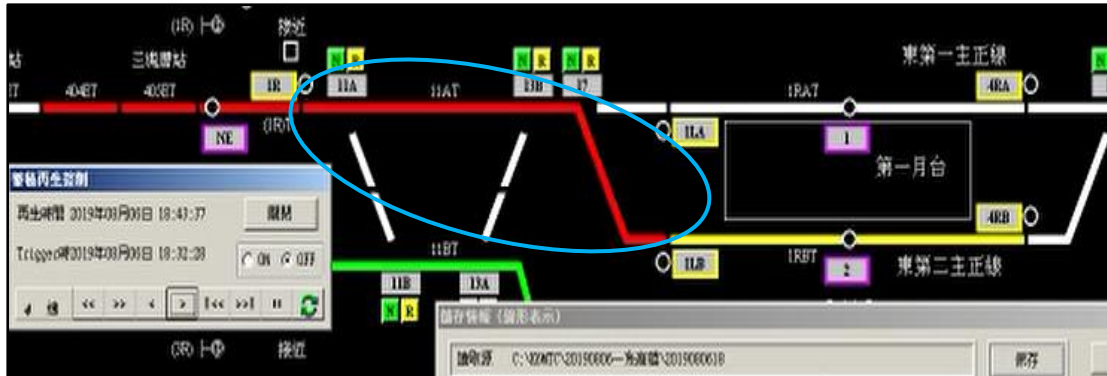
圖 1.9-21 第 3231 次車由三塊厝站再次運行至高雄站顯示狀態 (2)

1843：37 時，第 3231 次車通過高雄站進站號誌機 1R 進入軌道區間 11AT，顯示佔據狀態如圖 1.9-21。

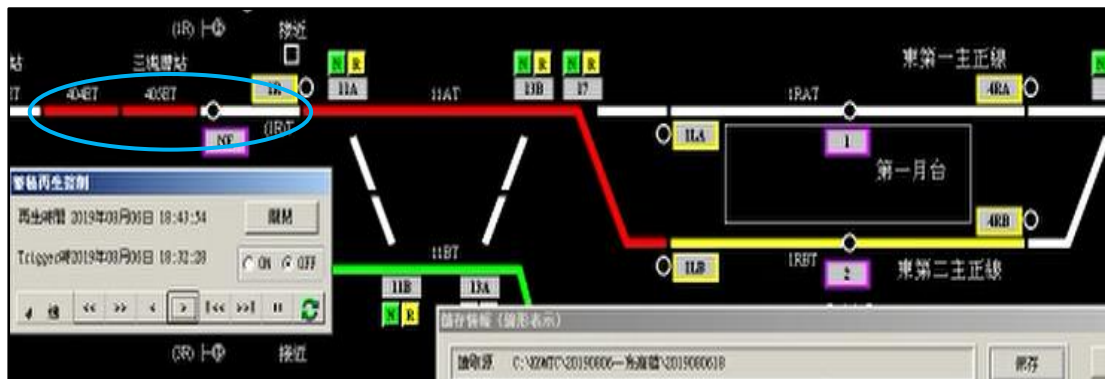
圖 1.9-22 第 3231 次車由三塊厝站再次運行至高雄站及第 129 次車佔據軌道區間顯示狀態

1843:54 時，第 3231 次車離開 (1R) T 軌道區間，第 129 次車佔據軌道區間 404ET 及 405ET，軌道區間顯示狀態如圖 1.9-22。

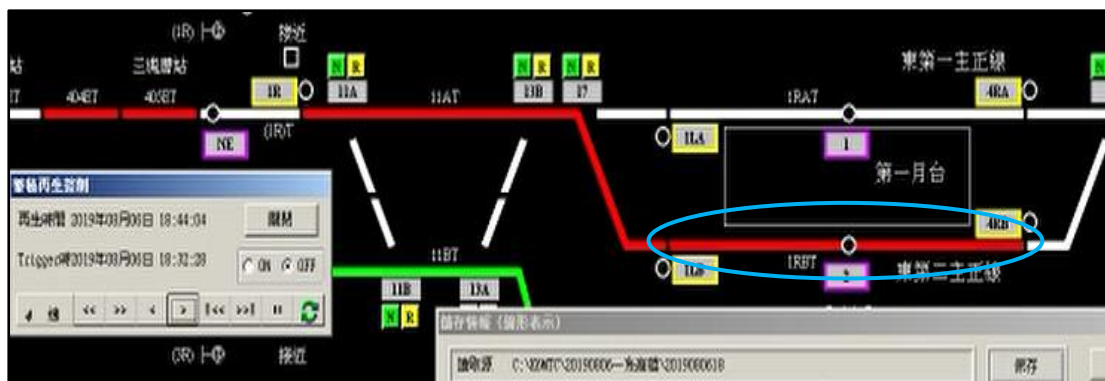
圖 1.9-23 第 3231 次車由三塊厝站再次運行至高雄站顯示狀態 (續圖 1.9-21)

1844:04 時，第 3231 次車由軌道區間 11AT 進入第一月台 2 股軌道區間 1RBT，顯示佔據狀態如圖 1.9-23。

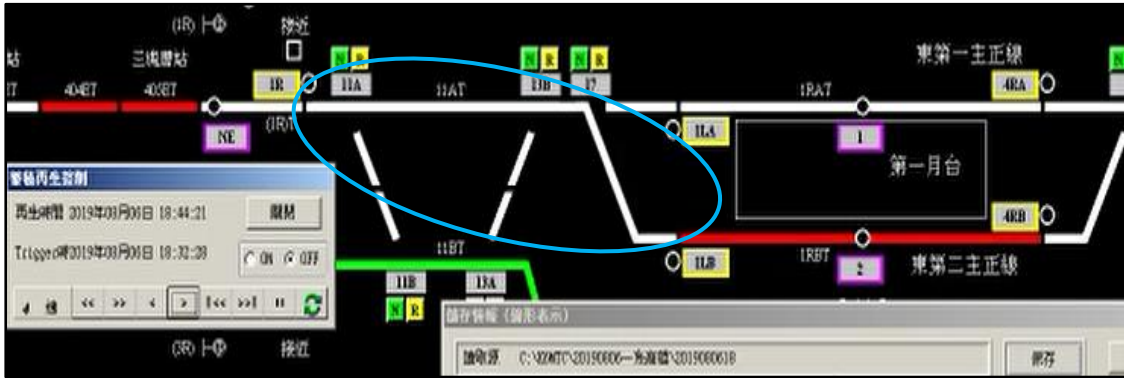
圖 1.9-24 第 3231 次車由三塊厝站再次運行至高雄站顯示狀態（續圖 1.9-23）

1844:21 時，第 3231 次車離開軌道區間 11AT 並完全進入第一月台 2 股軌道區間 1RBT，顯示佔據狀態如圖 1.9-24。

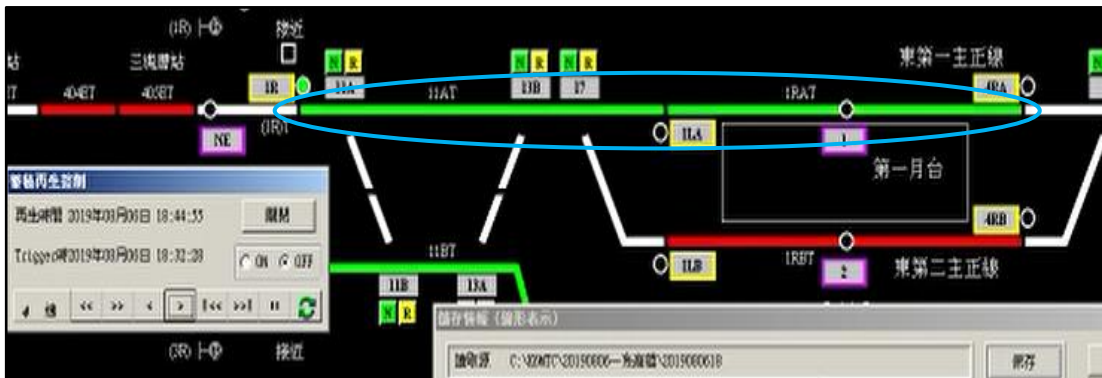
圖 1.9-25 高雄站行車室手動設定第 129 次車進路軌道區間顯示狀態

1844:55 時，高雄站行車室以手動設定第 129 次車由進站號誌機 1R 至第一月台 1 股軌道區間 1RAT 之進站進路，進路成立狀態如圖 1.9-25。

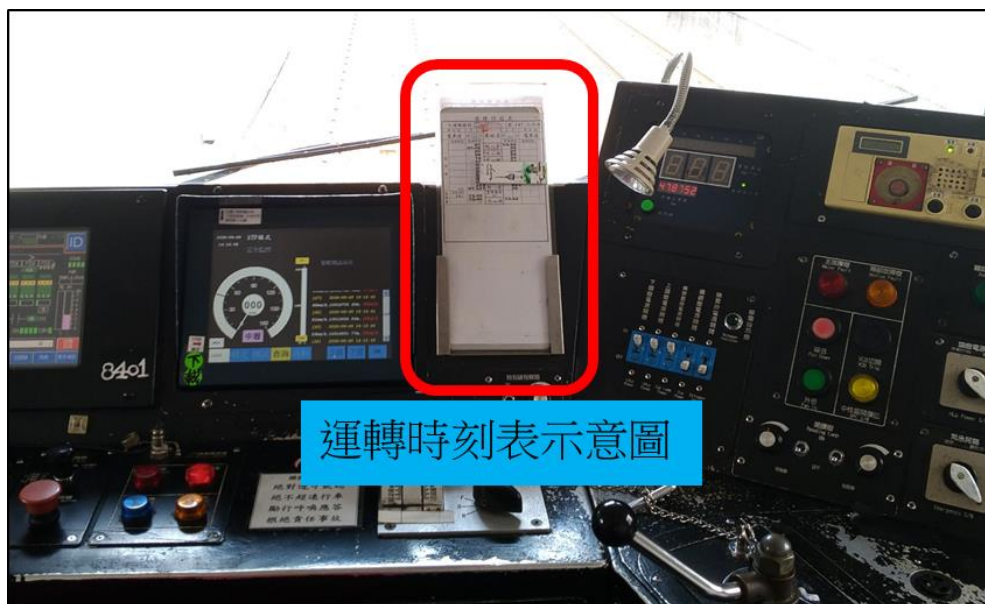
圖 1.9-26 運轉時刻表示意圖（非事故列車）

運轉時刻表位於駕駛台前方如圖 1.9-26，輔助提供司機員值勤車次之停靠站到發時刻，司機員得移動版面上小磁板以自我提示下一停靠站資訊。

在駕駛室另設有時刻表架，可提供司機員放置報到發放的運轉時刻表，上面會列出當日值乘列車的各站到、開或通過時刻，提供司機員進行時刻及停靠站確認。

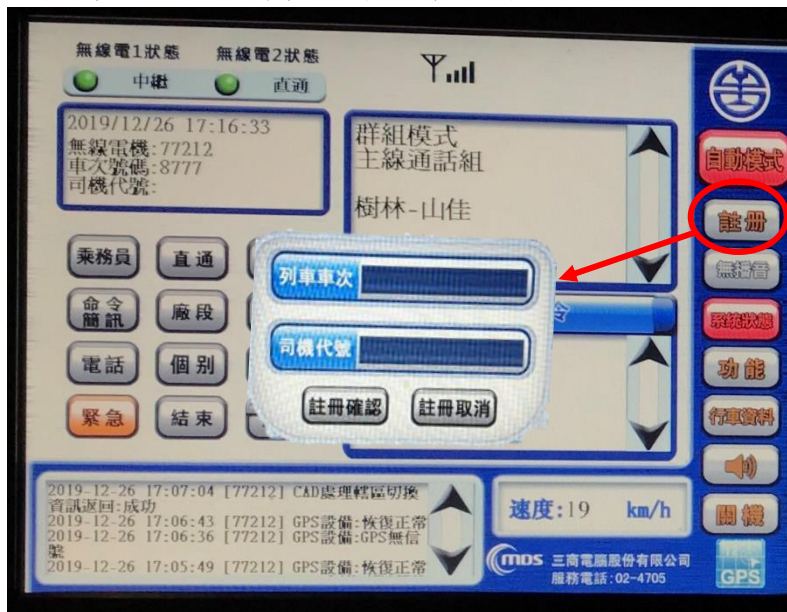
圖 1.10-1 駕駛室內車上臺之註冊選項

臺鐵局設有「行車調度無線電系統」作為列車調度及行車作業聯繫時使用，該系統包含中央主機設備、終端設備及轉播站等設備。其中終端設備係指綜合調度所內調度臺、列車駕駛室內車上臺、車站及機務段內桌上臺及人員手持無線行車調度手機等，並透過轉播站轉發無線電訊號，使終端設備間相互通話，及具通話錄音功能。司機員透過註冊選項執行註冊碼之輸入或取消如圖 1.10-1。

司機員 A 於發現過站不停時，逕自取消行調無線電註冊碼及關閉 ATP 後退行，造成 ATP 隔離訊號無法傳送回綜合調度所，使綜合調度所無法即時掌握該列車之運行狀態。依訪談紀錄，司機員 A 表示於教育訓練的「入庫程序」中學到，關閉 ATP 前要先取消註冊碼，且希望在退行時不要有行調無線電打擾。依臺鐵提供之事實資料，未有教材或文件清楚告知司機員行調無線電註冊碼的功能、重要性及取消後所可能造成的安全風險，容易導致司機員任意取消註冊碼，形成運轉安全之漏洞。

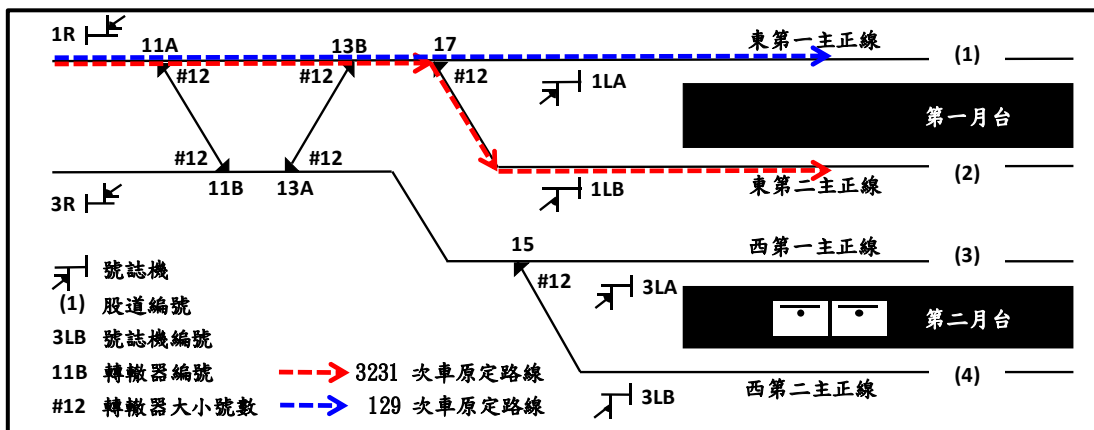
圖 1.11-1 臺鐵局高雄站北端軌道佈置圖

本次事故發生於三塊厝至高雄站間，事故列車第 3231 次車自三塊厝站行駛至高雄站過程，係經由東正線駛入高雄站東第二主正線，計行經高雄站北端第 11A、13B、17 號等三組轉轍器，如圖 1.11-1，依據「高雄站號誌系統軌道佈置圖」標示，均屬十二號轉轍器，依據行車實施要點第七十五條規定，列車行經十二號轉轍器時，其速限應低於 45 公里/時。

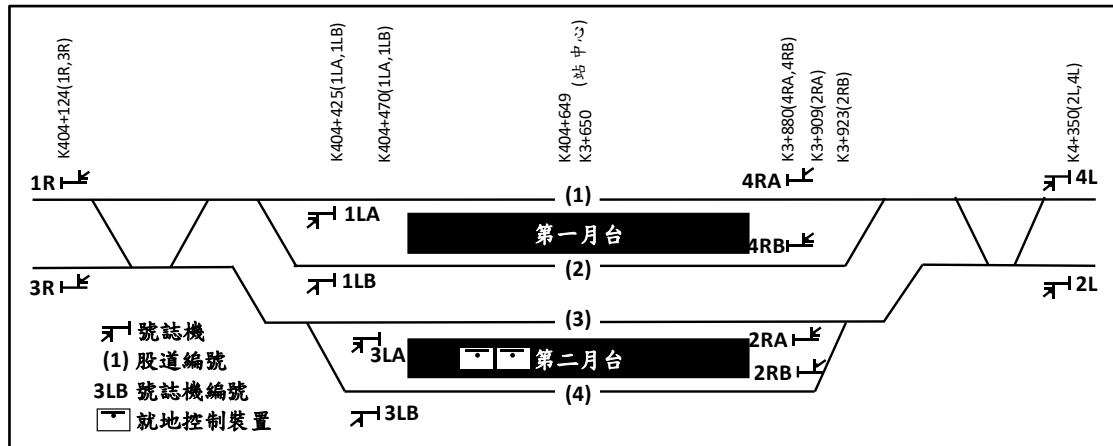
圖 1.11-3 臺鐵路高雄站軌道佈置圖

高雄站為地下化車站, 站內配置二座島式月台及四條股道(圖 1.11-3), 依據民國 107 年臺鐵局統計各站客貨運起訖量資訊, 高雄站全年上車人數 6,708,525 人次, 下車人數 6,705,131 人次, 員工編制計 93 人。

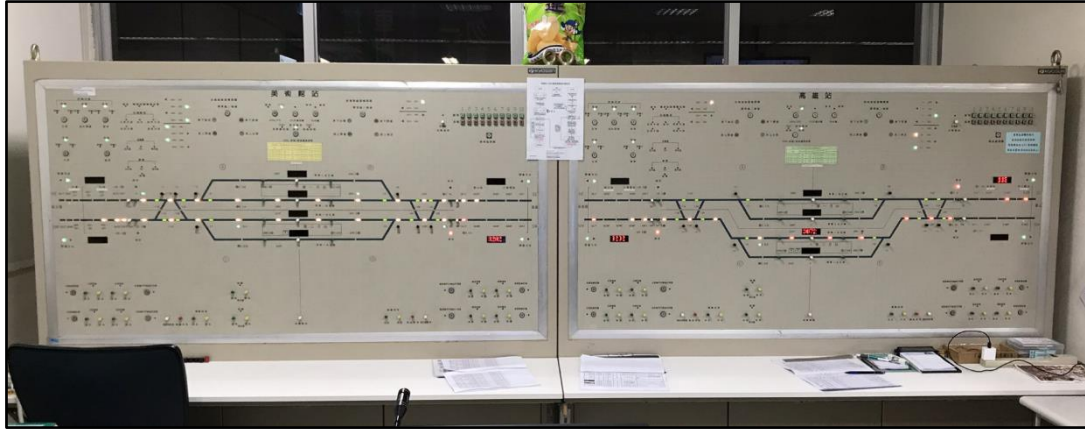
圖 1.11-4 高雄站行車室就地控制盤（含美術館站）

美術館站屬乙種簡易站，其就地控制設備設於管理站高雄站內<sup>18</sup>（如圖 1.11-4），故高雄站行車室可同時監控並操作高雄站及美術館站之號誌機及轉轍器設備。

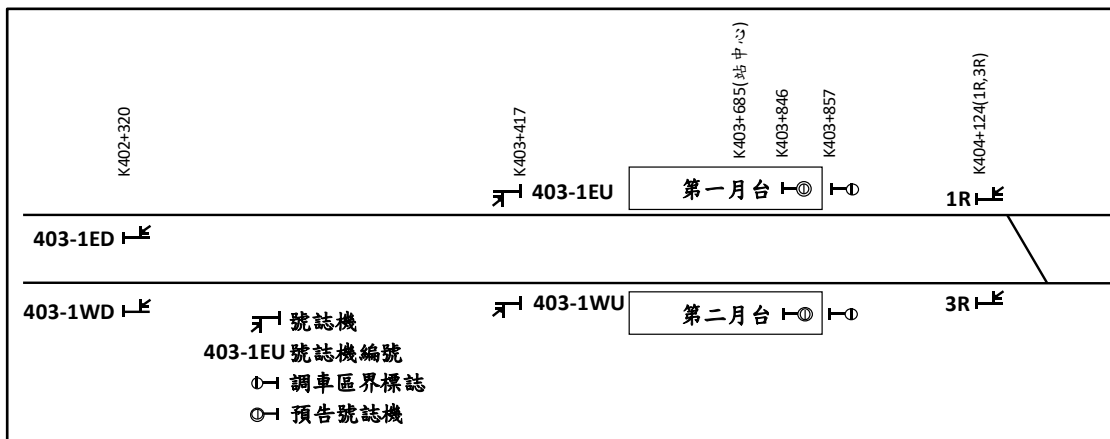
圖 1.11-7 臺鐵局三塊厝站軌道佈置圖

三塊厝站為「高雄市區鐵路地下化計畫（含左營及鳳山）」新設車站，並於民國 107 年 10 月 14 日啟用，屬地下化車站，站內配置為二座岸壁式月台及兩條正線軌道（圖 1.11-7），依據民國 107 年臺鐵局統計各站客貨運起訖量資訊，三塊厝站全年上車人數 20,909 人次，下車人數 22,319 人次<sup>20</sup>。

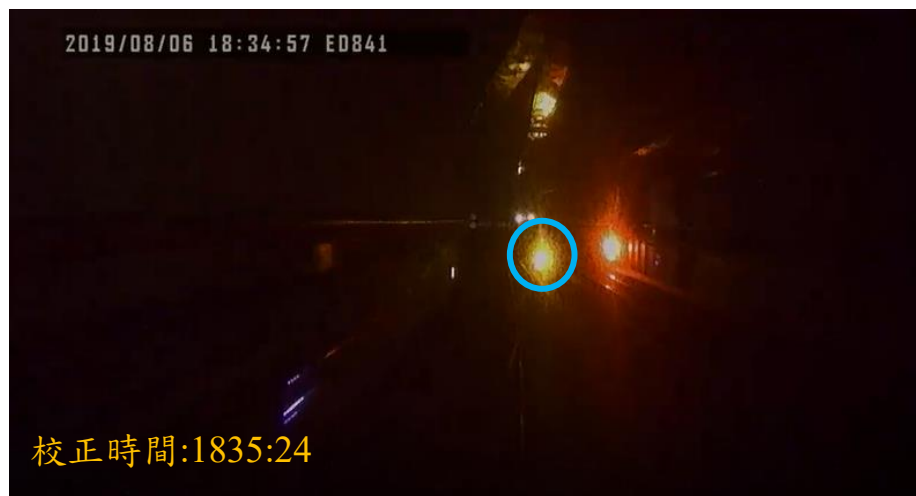
圖 1.12-1 第一閉塞號誌機顯示注意（黃燈）

本案事故發生於民國 108 年 8 月 6 日，臺鐵局而後於民國 108 年 9 月 21 日呈報本會，經查當時僅有下載第 3231 次車之車載行車紀錄器並無第 129 次車之車載行車紀錄。依紀錄顯示，第 3231 次車接近第一閉塞號誌機時，該號誌機顯示注意（黃燈）如圖 1.12-1。

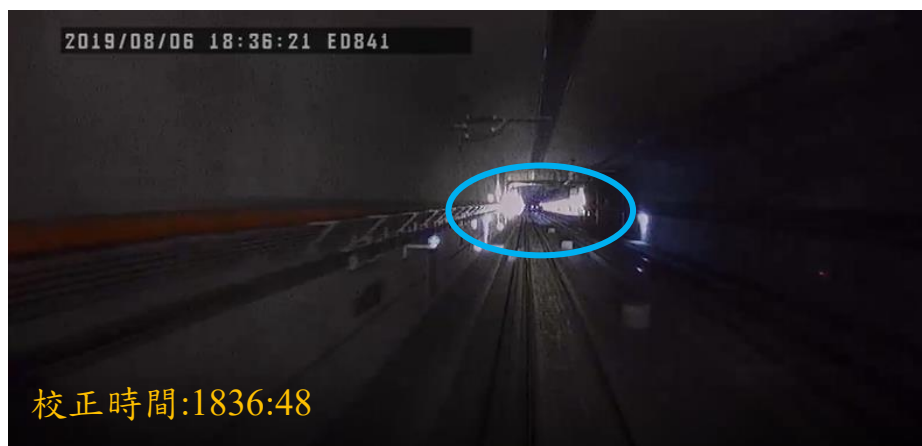
圖 1.12-2 ATP 開始減速時機

經比對車載 ATP 紀錄，ATP 開始減速時機已接近三塊厝站如圖 1.12-2。

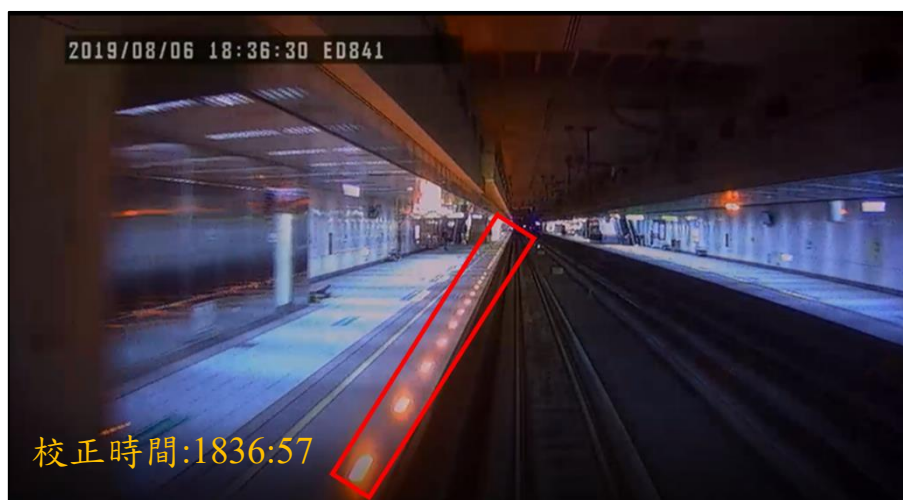
圖 1.12-3 第 3231 次車進入三塊厝月台範圍

第 3231 次車進入三塊厝月台範圍，第一月台之月台警示燈帶正常閃爍如圖 1.12-3。

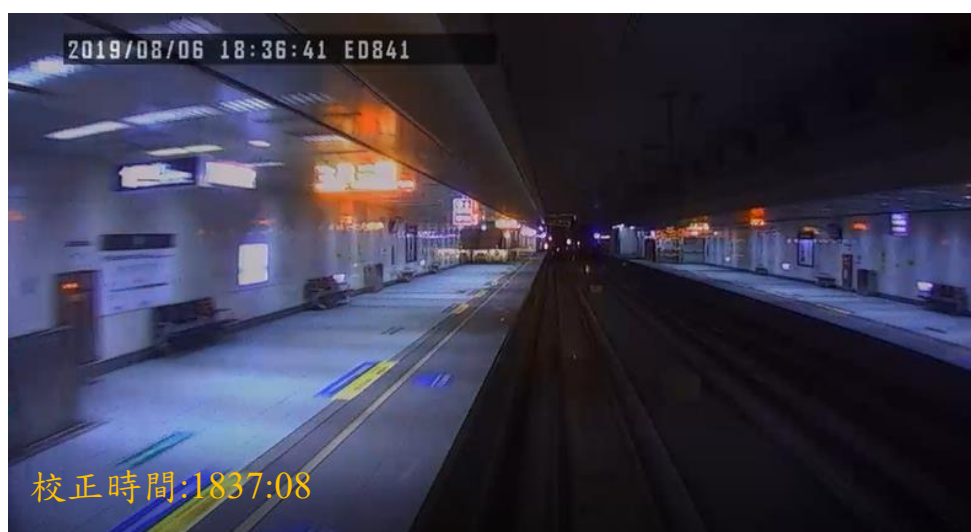
圖 1.12-4 司機員 A 開始減速時機

經比對車載 ATP 紀錄，司機員 A 開始減速時機如圖 1.12-4。

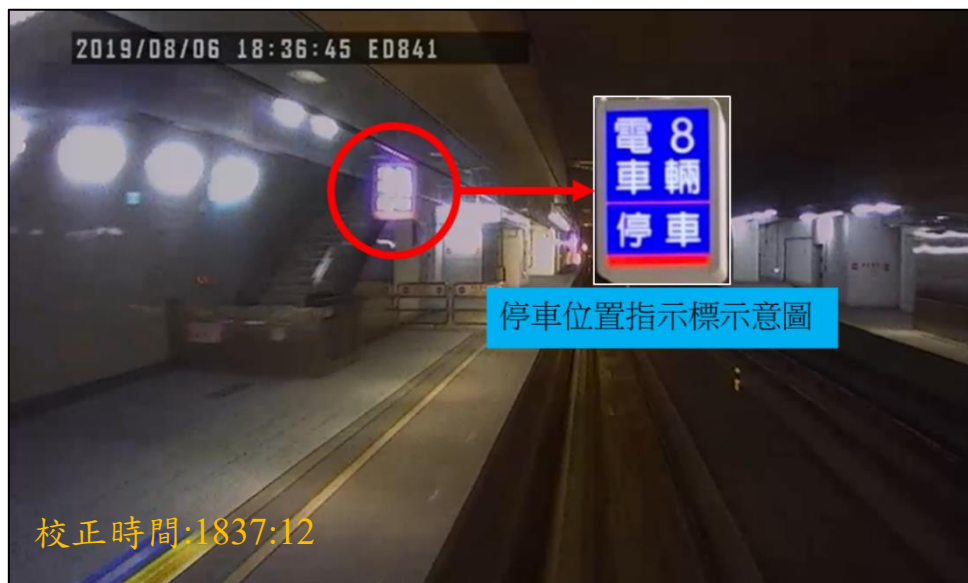
圖 1.12-5 三塊厝站電車 8 輛停車位置指示標

經比對車載 ATP 紀錄，司機員 A 未將列車停於第一月台電車 8 輛停車位置指示標處，另該停車位置指示標正常亮起如圖 1.12-5。

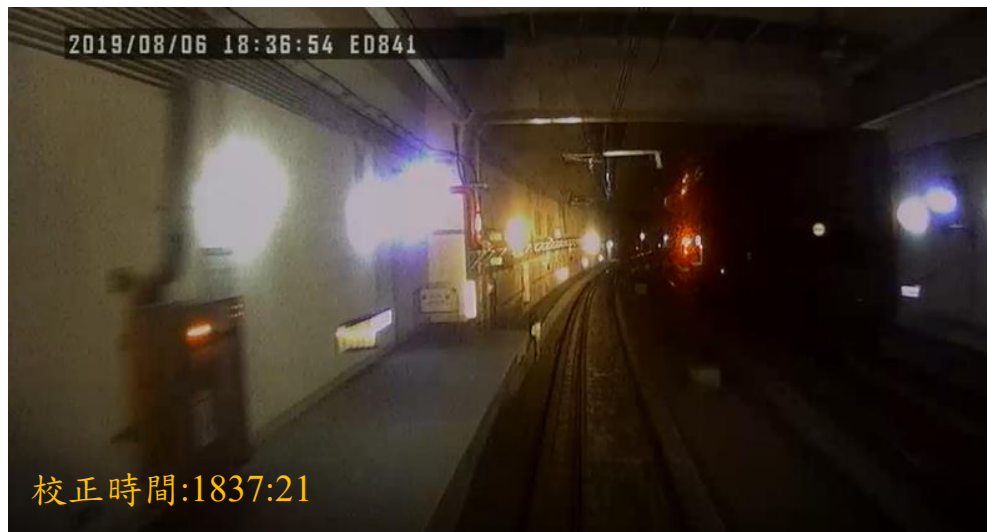
圖 1.12-6 ATP 減速至 15 公里/時之時機

經比對車載 ATP 紀錄，ATP 減速至 15 公里/時之時機位於三塊厝站南端如圖 1.12-6。

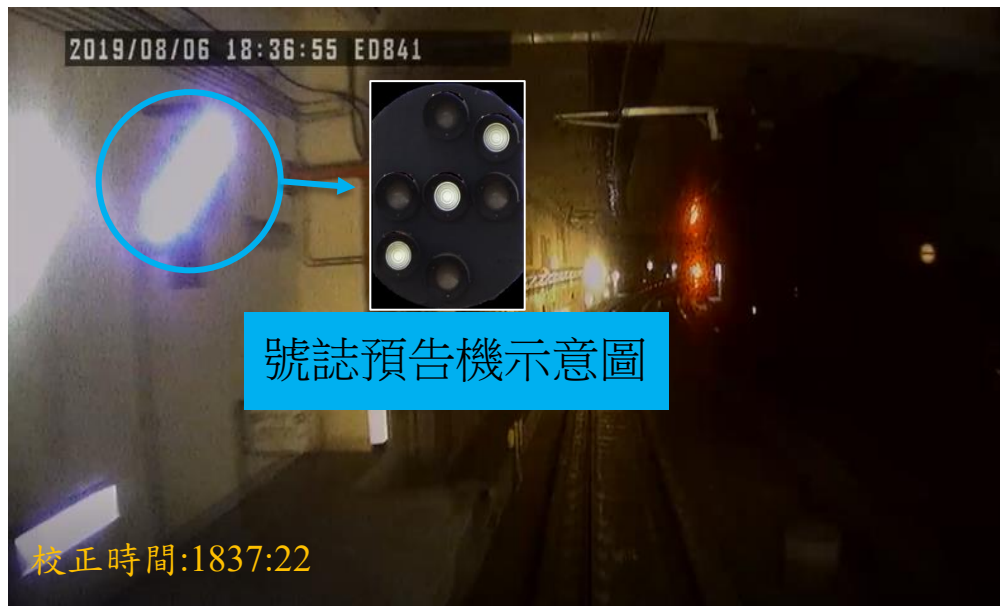
圖 1.12-7 三塊厝站南端之高雄站進站號誌預告機

依司機員 A 訪談紀錄，司機員 A 表示於三塊厝站南端看見高雄站進站號誌預告機如圖 1.12-7。

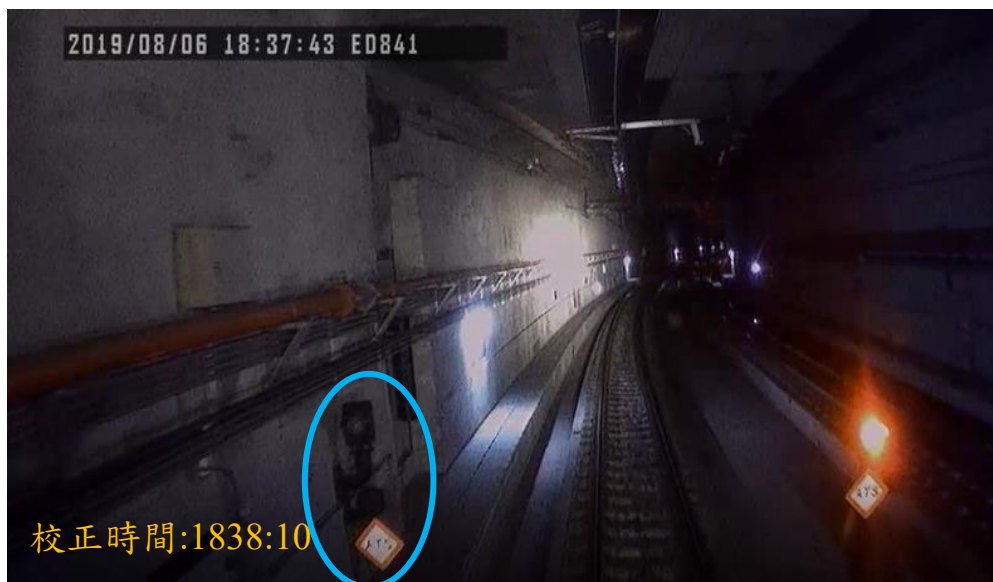
圖 1.12-8 高雄站 ATS 標誌

高雄站 ATS 標誌燈號熄滅表示進路開通如圖 1.12-8。

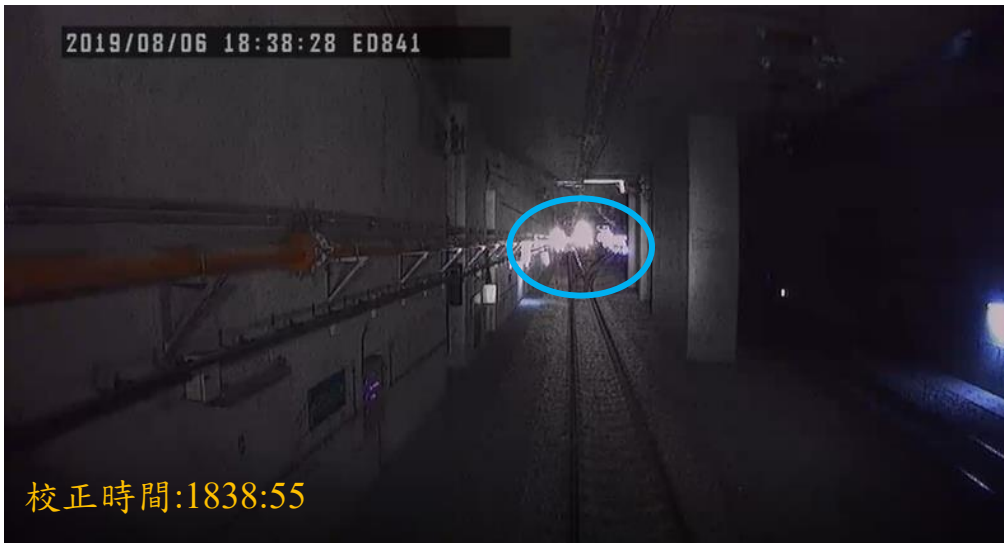
圖 1.12-9 司機員 A 過三塊厝站不停後續停車位置

司機員 A 過三塊厝站不停後續停車位置，停車位置前方為高雄站如圖 1.12-9，並在停車 1 分 28 秒後開始退行。
