# 國家運輸安全調查委員會

## 重大運輸事故 調查報告

第 3231 與第 129 次車

於三塊厝站違反閉塞運轉有衝撞之虞

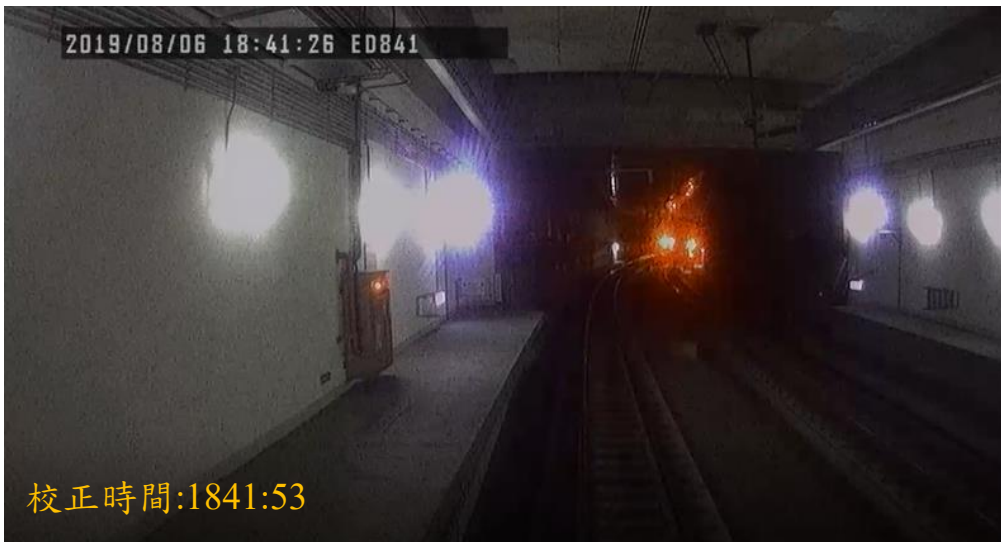
圖 1.12-10 第 3231 次車退行至三塊厝站後之停車位置

第 3231 次車退行至三塊厝站後之停車位置如圖 1.12-10。

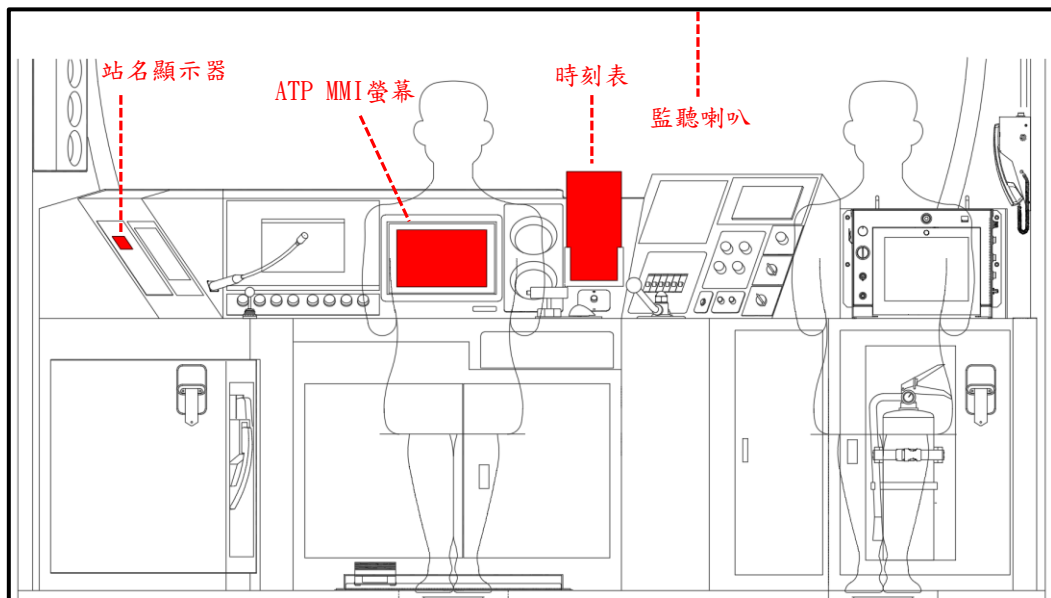
圖 2.1-1 EMU800 型駕駛室車站停靠資訊

EMU800 型駕駛室透過 ATP 之 MMI 螢幕、站名顯示器、監聽喇叭等設備皆能提示司機員接近停靠站，臺鐵另提供司機員運轉時刻表進行停靠站確認（如圖 2.1-1）。

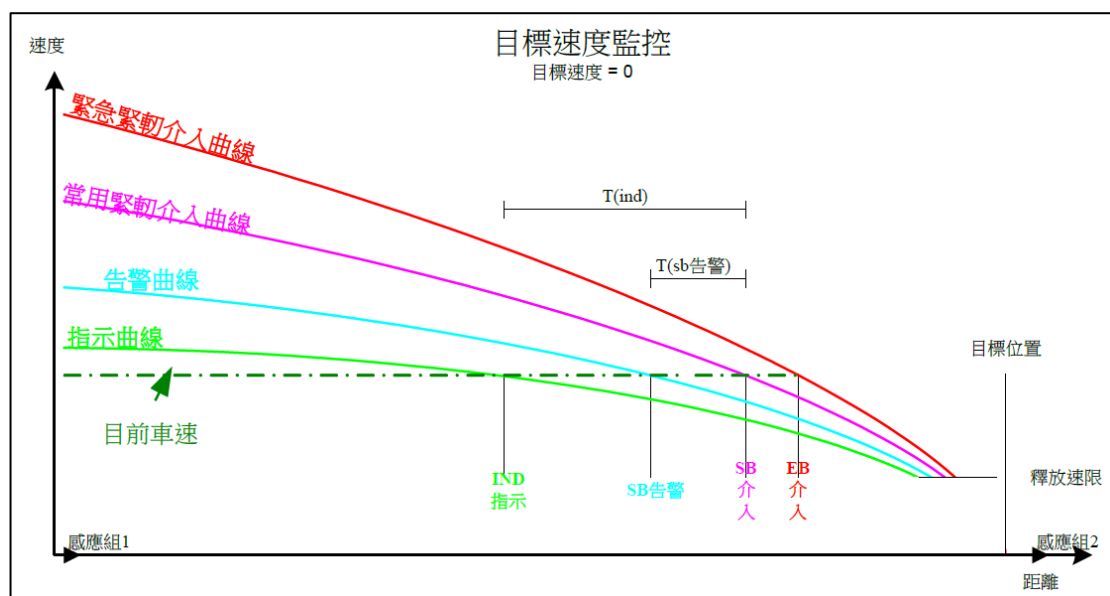
圖 2.2-1 車載 ATP 釋放速限之設定

依附錄 3「ATP 於簡易站時速限介入點之偵測方式」及圖 19.3「第 3231 次車行經三塊厝站車載 ATP 紀錄」，車載 ATP 於抵達三塊厝站月台時係以設定「釋放速限」方式，做為停站列車發生過站未停的預防方式，如圖 2.2-1。

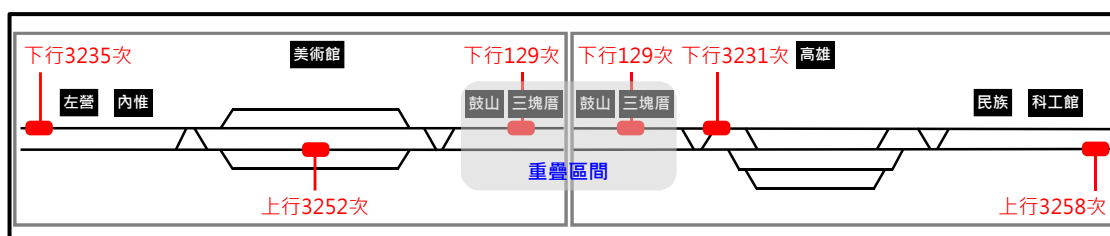
圖 2.4-1 事故當下高雄站就地控制盤面列車資訊

員位於第一月台，值班站長 A 位於第二月台行車室並代理號誌暨轉轍員空窗期之勤務，同時須監控就地控制盤。事故列車退行期間，第一月台運轉員曾於 1840:41 時以行車調度無線電呼叫值班站長 A 第 3231 次車停在進來的站外，惟依號誌運轉紀錄器資訊，當時行車室控制盤範圍內除下行事故列車 3231 次車及續行列車 129 次車外，尚有上行第 3252 次車位於美術館站，另依訪談紀錄，1837 時下行第 3235 次車已由新左營開出，1841 時上行 3258 次車已由鳳山(1841)開出，行車室就地控制盤列車接近燈開始亮起，故值班站長 A 在事故當下由就地控制盤接收 5 趟次列車資訊如圖 2.4-1。
