國家運輸安全調查委員會

重大運輸事故 事實資料報告

新左營站重大鐵道事故

報告編號：TTSB-RFR-21-07-001

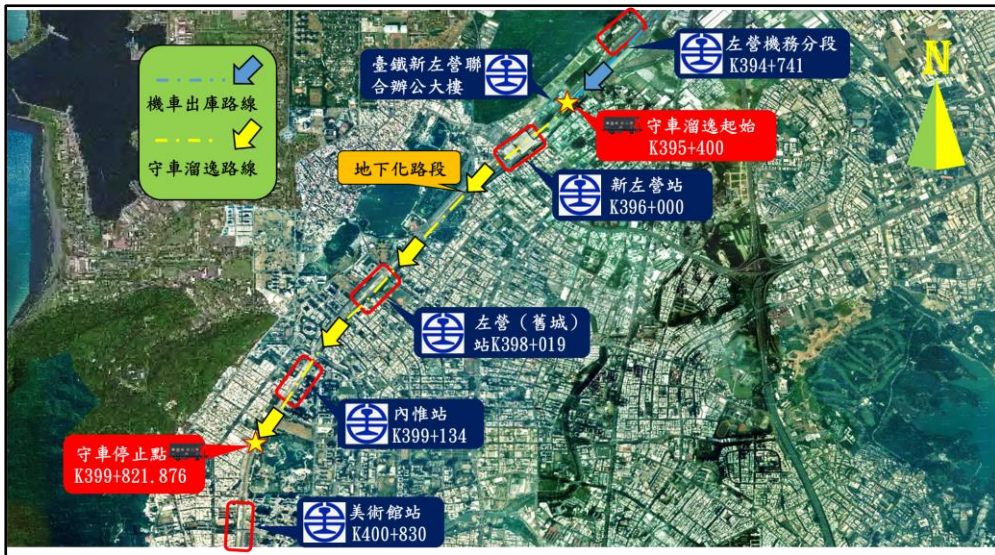
圖 1.1-1 溜逸守車運行路線

民國 109 年 6 月 10 日，交通部臺灣鐵路管理局（以下簡稱臺鐵路局）第 7202 次貨物列車預計由新左營站開往彰化站，事故車以 R28 柴電機車擔任本務機車，加掛以「無火迴送¹」方式運送至嘉義站之 E209 電力機車。第 7202 次貨物列車約 1122 時於左營機務分段出庫，前往新左營站客車停留線第 4 股道，聯掛敞車一輛與守車一輛；約 1125 時，於聯掛過程發生撞擊，並造成守車解聯往高雄方向東正線溜逸，該守車由第 4 股道經西正線、橫渡線、東第二主正線後至站外東正線，經左營站與內惟站後，於內惟站與美術館站間，東正線里程約 K399+821.876 處停止，溜逸距離超過 4 公里，敞車聯結器、2 組轉向架及其避震器均受損，無人員傷亡。溜逸守車運行路線如圖 1.1-1。

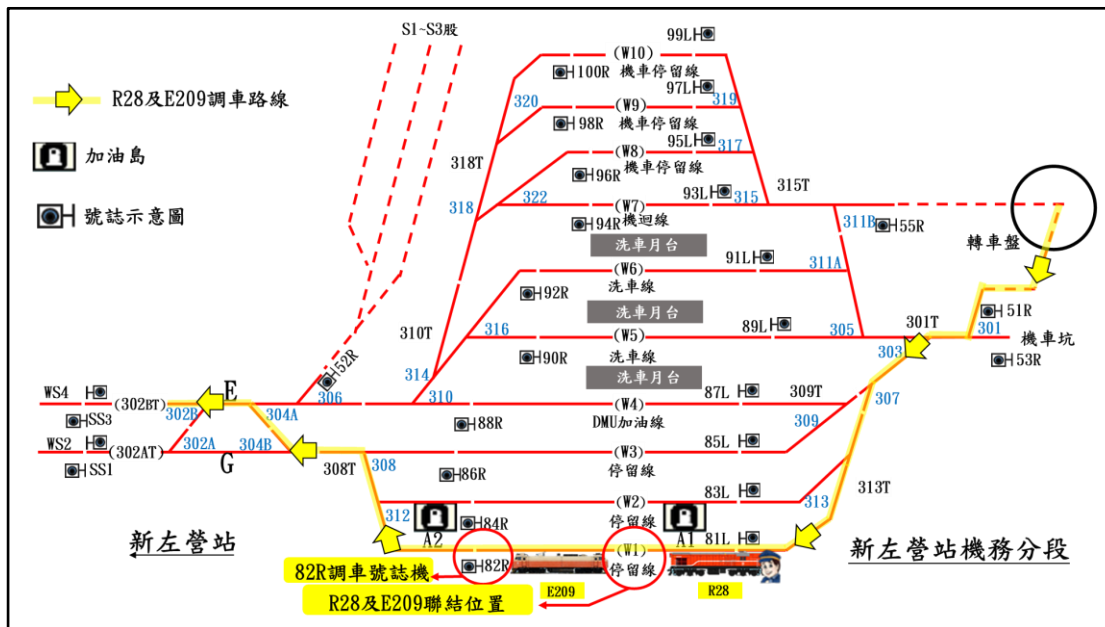
圖 1.1-2 R28 機車頭與 E209 聯掛作業示意圖

事故當日約 1030 時，第 7202 次貨物列車司機員（以下簡稱司機員）於運轉室領取報單，報單內容明列出庫前聯結 E209 電力機車頭的需求，但無敘述聯掛敞車及守車；司機員登上 R28 柴電機車頭後執行車載（Automatic Train Protection, ATP）、列車防護無線電及行調無線電等發車前測試作業，測試結果均正常，並記載於當日「司機員工作班報告」內（附錄 1）。約 1113 時，左營機務分段調車員及加油工提醒司機員要在 W1 股道聯掛並加油。約 1114~1119 時，在調車員協助下，透過轉車盤將 R28 機車頭自左營機務分段 W1 停留線與 E209 機車頭實施聯掛，並進行 2 車氣軔貫通及完成加油作業，如圖 1.1-2。

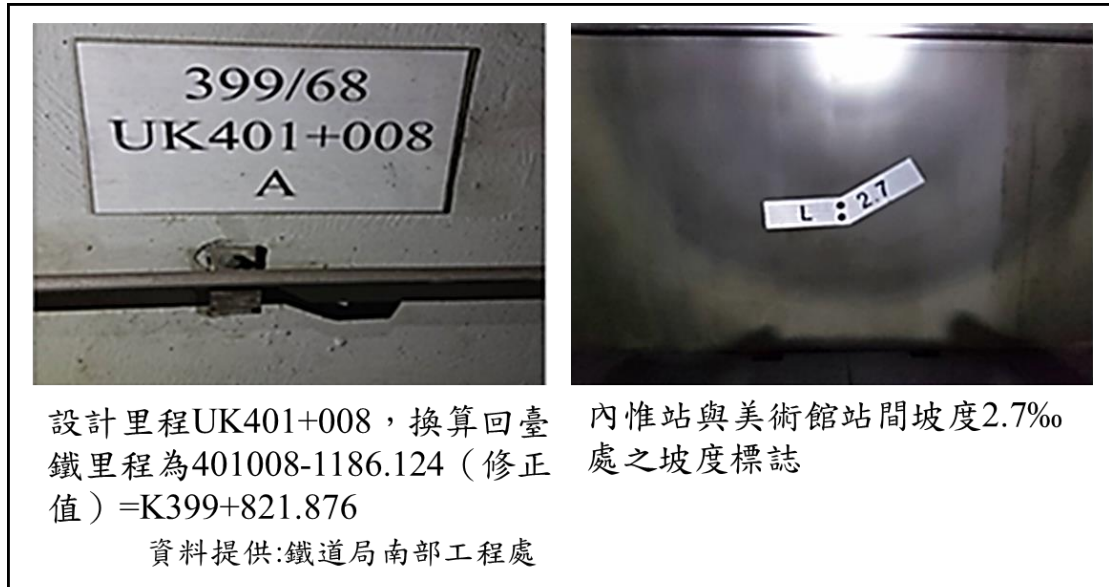
圖 1.1-4 溜逸守車停止於內惟站至美術館站間

溜逸守車通過新左營站後，於高雄地下化下坡路段加速，續通過左營站與內惟站後，1157:52 時追車的檢車員回報守車停止位置⁴，並於 1158:23 時將守車制軔。調查發現該守車實際停留處為 2.7‰ 上坡路段，且檢車員所回報之標誌位置係為施工單位尚未拆除之舊標誌，經換算臺鐵里程應為東正線 K399+821.876，如圖 1.1-4。

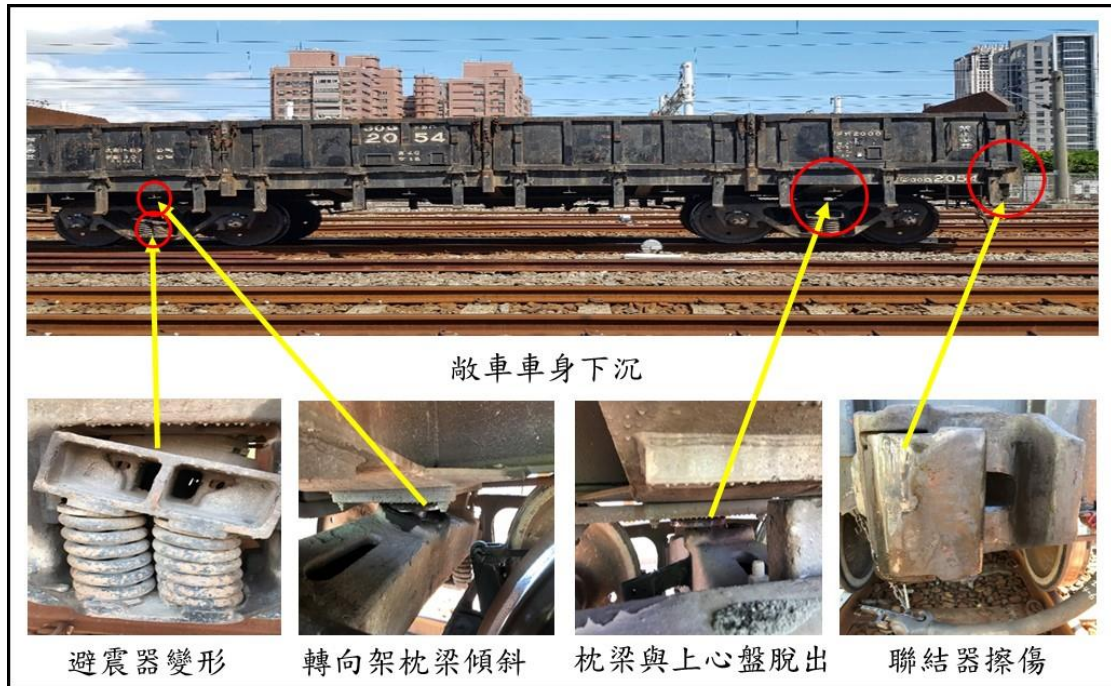
圖 1.3-1 30G2054 敞車損害情形示意圖

本次事故列車（第 7202 次車）編組是由 R28 柴電機車、E209 電力機車、30G2054 敞車及 3AK2033 守車組成。遭撞及敞車，有轉向架枕梁傾斜、枕梁與上心盤脫出、避震器變形、聯結器擦傷及車身下沉等損害，如圖 1.3-1。

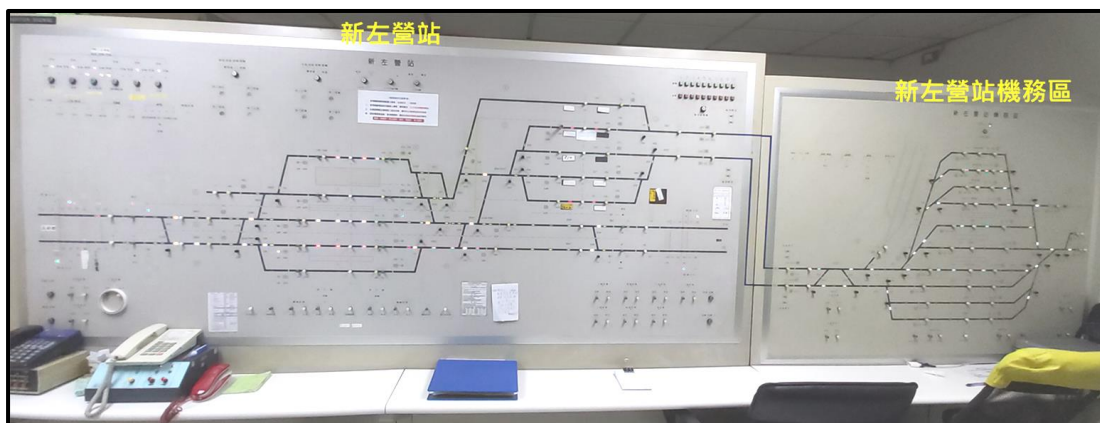
圖 1.7-1 新左營站行車室就地控制設備

新左營站屬於第一種聯動裝置⁵之車站，將車站內所有號誌設定開關及轉轍器方位設定開關集中於車站行車室，執行調車作業時免派員至現場操作轉轍器方位設定開關，多用於運轉頻繁且路線複雜的車站。新左營站行車室內亦設有就地控制設備⁶，如圖 1.7-1，其中第 1 至第 5 股道的行車控制是由調度員辦理，其餘各股道及當有調車作業跨越中央控制之股道時，則改為就地控制辦理，然實務上新左營站所有股道均採就地控制模式辦理。

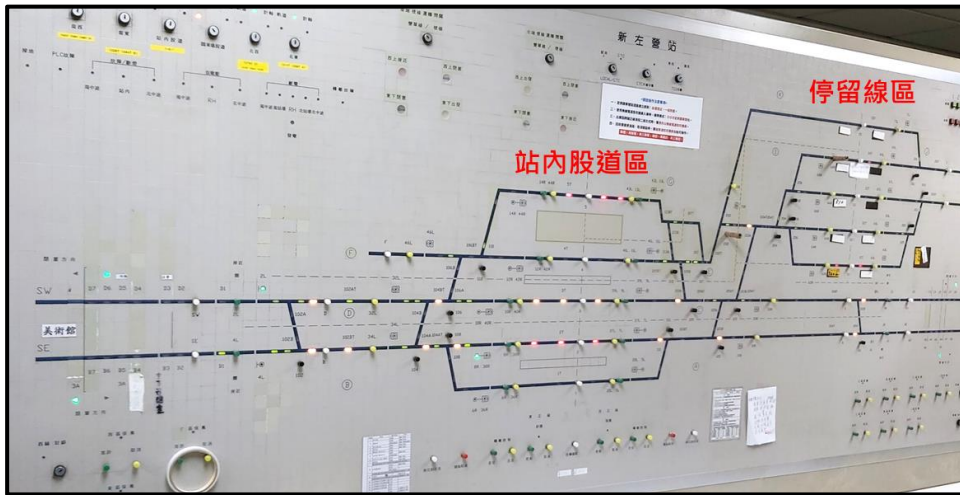
圖 1.7-2 新左營站行車室就地控制設備（新左營站部分）

新左營站就地控制設備區分為兩個區域，分別為「新左營站」、「新左營站機務區」，其中新左營站包含站內股道區及停留線區等範圍，並派有號誌員專責操作該就地控制設備（如圖 1.7-2）。

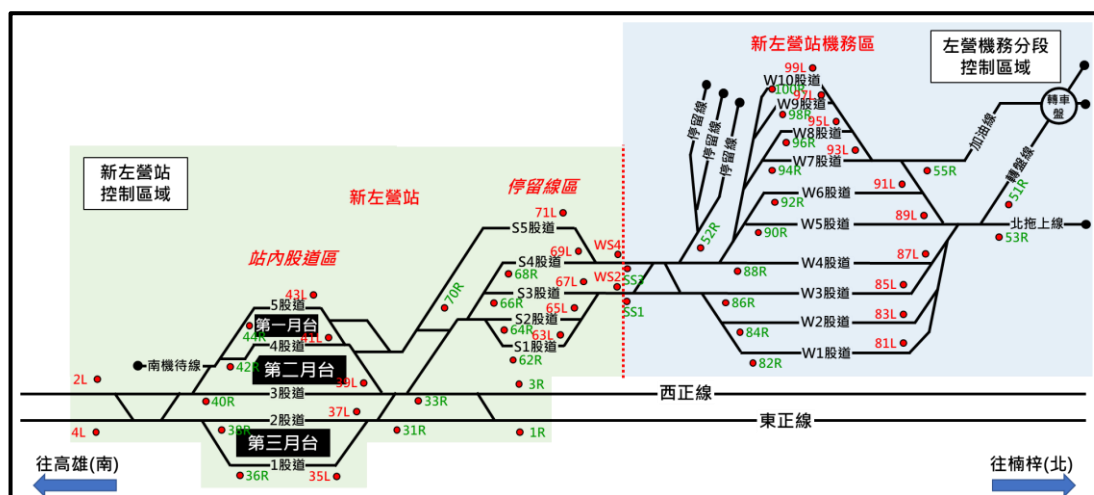
圖 1.7-5 新左營站及左營機務分段控制區域圖

本次事故列車調車路線是由新左營站機務區 W1 股道，駛往新左營站 S4 股道，調車路線有橫跨左營機務分段及新左營站兩單位之控制區域（如圖 1.7-5）。另臺鐵局訂有「新左營站與高雄機務段左營調車場間定例調車規約」（附錄 2），做為兩單位間在辦理定例調車時的規範。

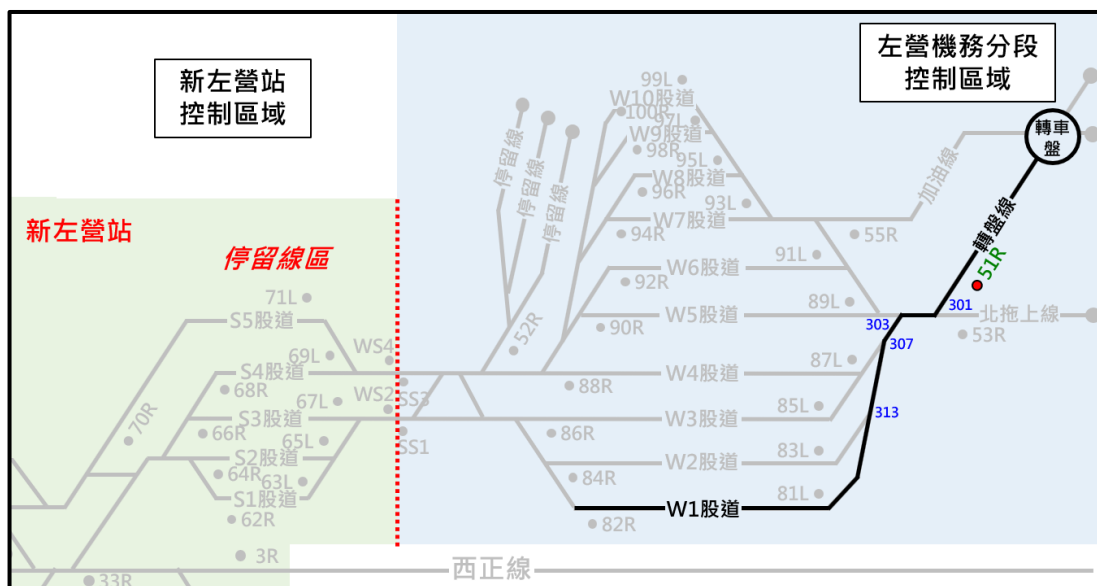
圖 1.7-6 本次事故調車路線階段 1

事故當日，R28 柴電機車自轉車盤發車，以逆向運轉方式通過第 51R 調車號誌機，依序會經過第 301、303、307、313 號道岔抵達 W1 股道（如圖 1.7-6），依臺鐵局「高雄機務段 E200 型 機車運用表 2」（附錄 3）運用號碼 8EL20（2）之要求，R28 柴電機車於 W1 股道與 E209 電力機車聯掛並加油，並有載明於當日「乘務員工作報單」內（附錄 4）。

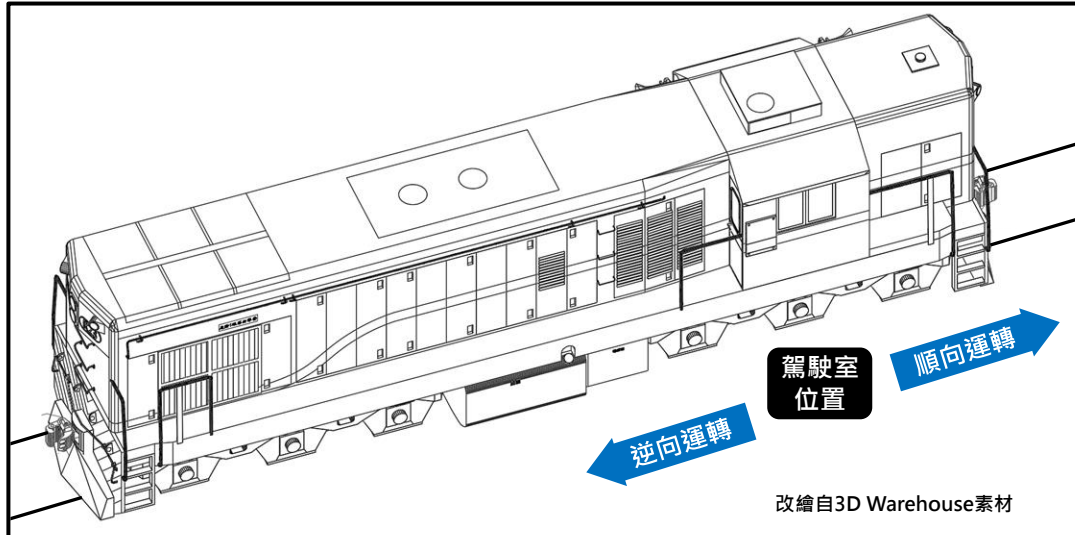
圖 1.7-7 R28 柴電機車運轉模式示意

R28 柴電機車受駕駛室位置影響，在運轉模式上區分為順向運轉及逆向運轉（如圖 1.7-7）。

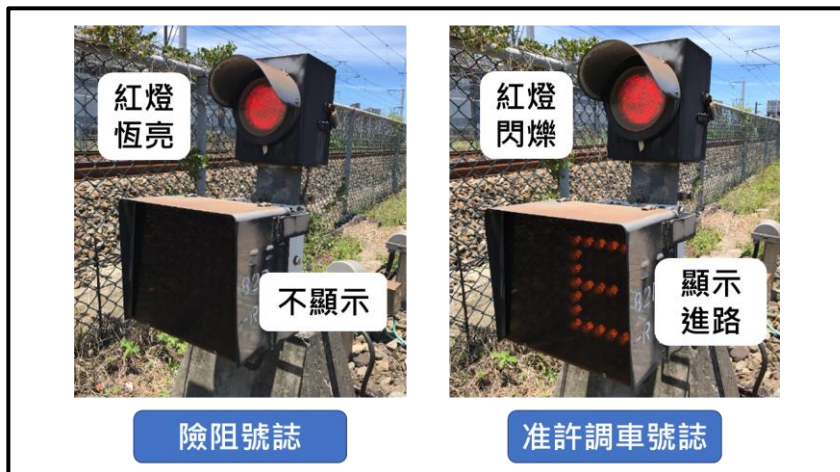
82R 調車號誌機應顯示紅燈閃爍，並於號誌機下方之進路表示器顯示，表示前方 E 區進路開通（如圖 1.7-9、1.7-10），列車於左營機務分段 W1 股道才能開始進行調車。另受到號誌連鎖條件限制，新左營站號誌員必須先設置 SS3 進路解鎖後，始可建立第 82R 調車號誌機。

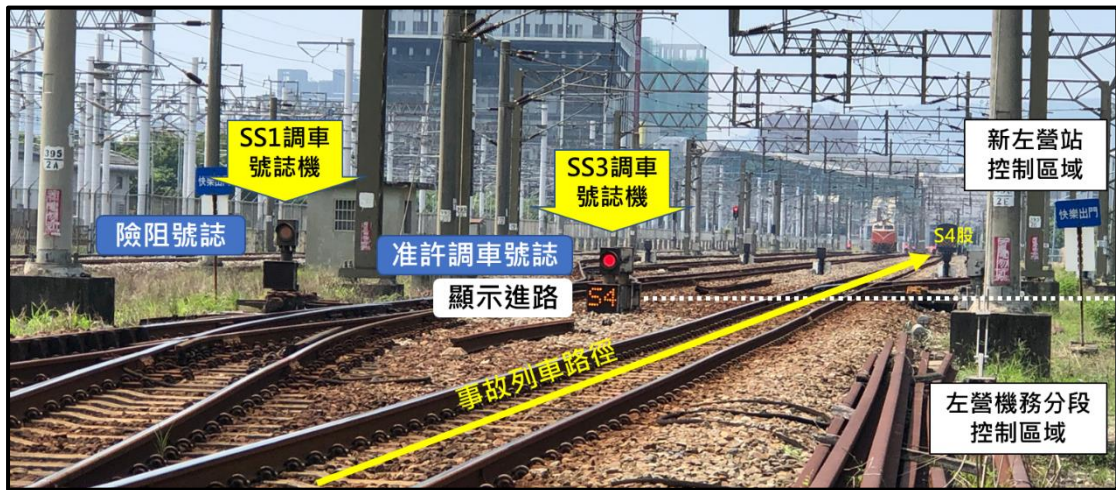
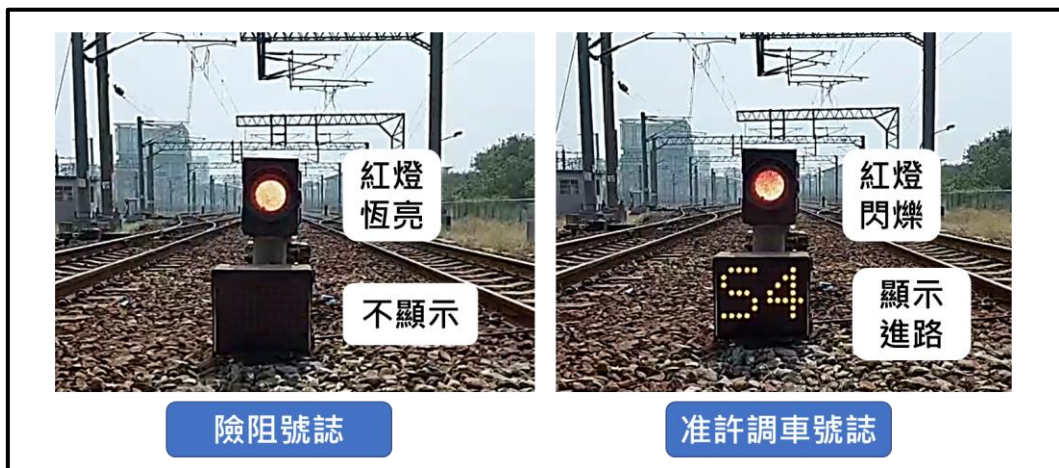
事故列車在此調車階段，仍是屬機車無火重聯推進運轉，因此應以引導調車之方式使列車移動，在列車進入 S4 股道前，會行經 SS3 調車號誌機，該調車號誌機是由新左營站行車室所控制。當號誌條件建立後，該 SS3 調車號誌機將顯示准許調車號誌，該號誌機下方之進路表示器顯示前方開通的進路 S4，如前方開通進路中有列車占用，

則該進路表示器會以閃爍方式顯示進路（如圖 1.7-12、1.7-13）。

事故當時因 S4 股道有停留守車及敞車，故該 SS3 調車號誌機下方之進路表示器的 S4 字母將會以閃爍方式顯示，事故當日是以重聯推進運轉方式執行調車，應由調車員實施引導並傳達相關號誌機及進路表示器所顯示之訊息予司機員。依據通聯紀錄內容，該進路表示器閃爍表示 S4 股道有停留車之訊息，並未由調車員傳遞給司機員。

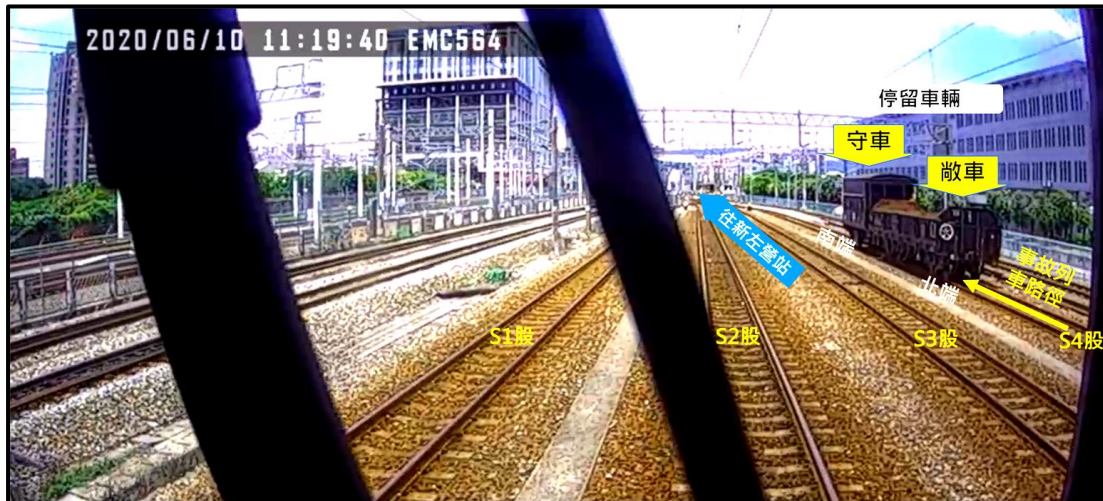
圖 1.7-14 事故當日 S4 股停留車輛 (停留線其他列車影像畫面)

事故列車進入 S4 股道後，預定與停留該股道之車輛（如圖 1.7-

14) 進行聯掛。該停留之車輛依據民國 109 年 6 月 9 日潮州基地所拍發之列車編組報內容，計有ㄍㄣㄣ⁷ (3 噸蓬守車) 2033 號、ㄨㄣㄣ⁸ (30 噸敞車/空車) 2054 號兩組車輛，是事故前一日由第 7216 次車自潮州基地牽引至新左營站停放。

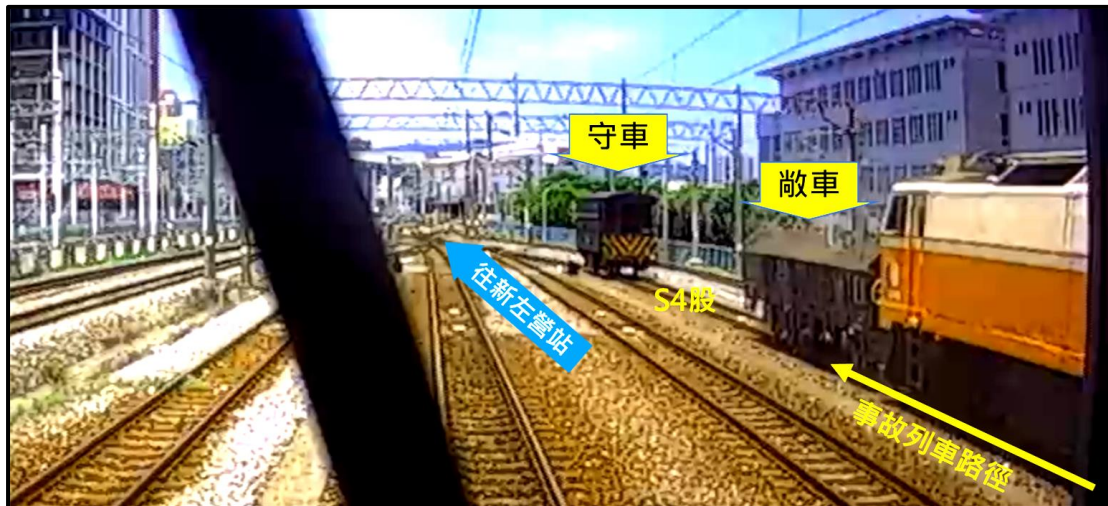
圖 1.7-15 守車溜逸畫面（停留線其他列車影像畫面）

依據通聯紀錄及事故列車影像畫面，事故列車約於 1124:00 時越過 SS3 號誌機進入新左營站控制區域，當時新左營站調車員位於 S4 股道停留車輛旁等候調車機車前來，並於 1124:37 時以行車調度無線電話呼叫「來 7202 再 10 台」之調車訊息，後續另分別於 1124:52 時、1124:58 時、1125:01 時、1125:03 時發話相關調車號訊，惟依據訪談紀錄司機員表示並無聽到該訊息，約於 1125:07 時調車機車與停留車輛激撞後，造成南端守車向新左營站方向溜逸 (如圖 1.7-15)。

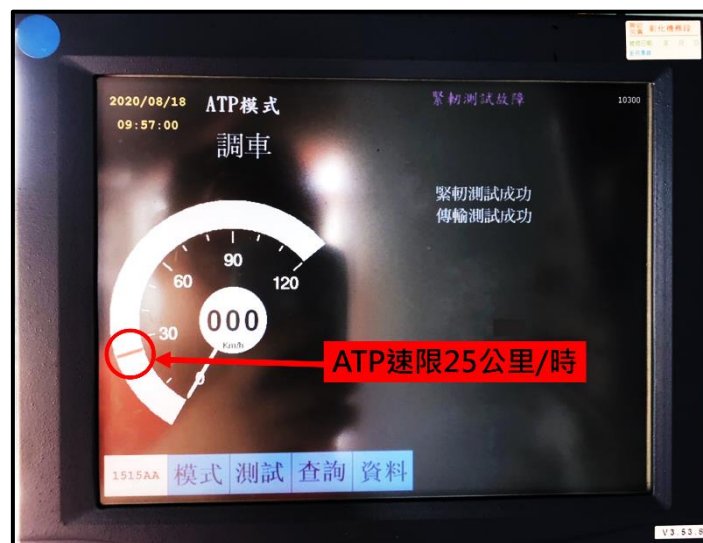
圖 1.8-1 車載 ATP 調車模式與其速限

R28 柴電機車駕駛室內設置有車載 ATP，可透過螢幕畫面顯示前方路線號誌速限與即時車速，並持續比對車速是否超過號誌允許速限。事故當日 R28 之車載 ATP 均以「調車模式」於左營分段機務區與新左營站運務區進行運轉，以該模式移動時，車載 ATP 允許之最高速限為 25 公里/時，如圖 1.8-1。

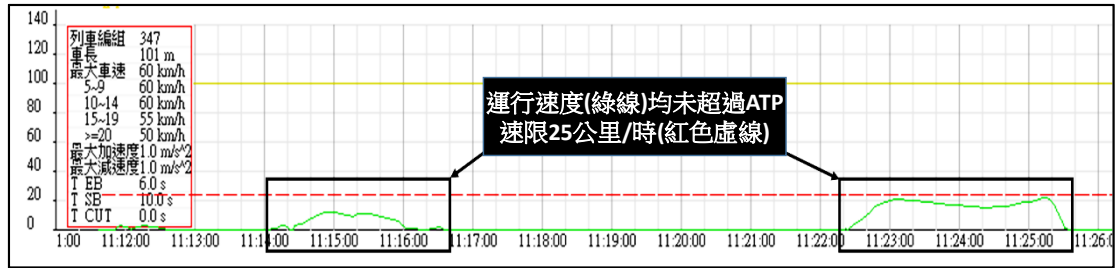
圖 1.8-2 事故當日 R28 車載 ATP 之車速紀錄

經查事故當日 R28 車載 ATP 之車速紀錄，以調車模式運轉期間，運行速度均低於速限 25 公里/時，如圖 1.8-2。

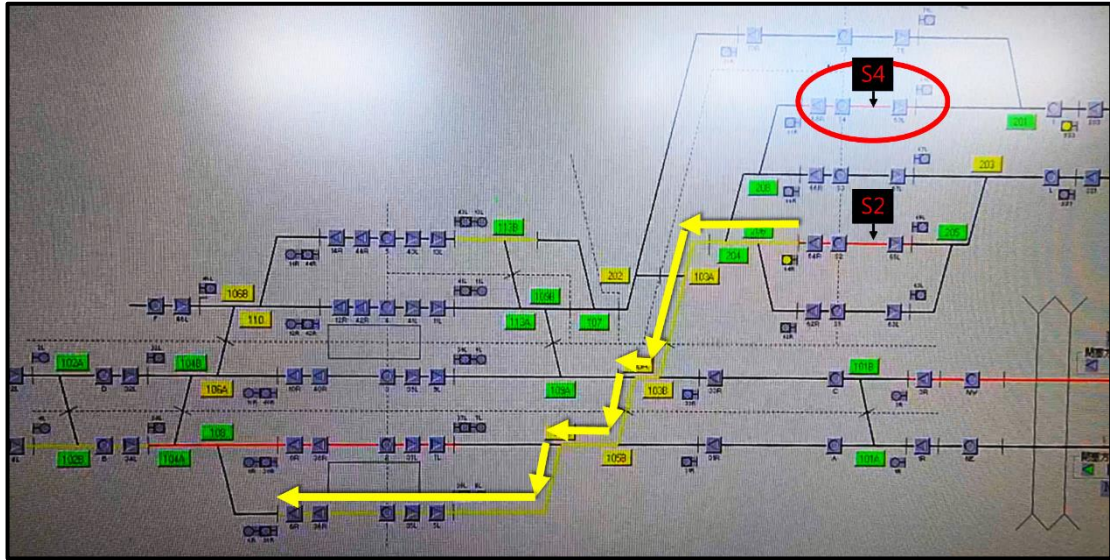
圖 1.8-5 R28 與 E209 編組完全進入 S4 軌道區間且 S2 軌之第 3061 次車出發路徑成立

R28 與 E209 編組已完全進入 S4 軌道區間且前往聯結敞車與守車，原先進入 S4 軌之路徑釋放，此時位於 S2 軌之第 3061 次車出發路徑成立，如圖 1.8-5 紅圈及黃箭頭標示。

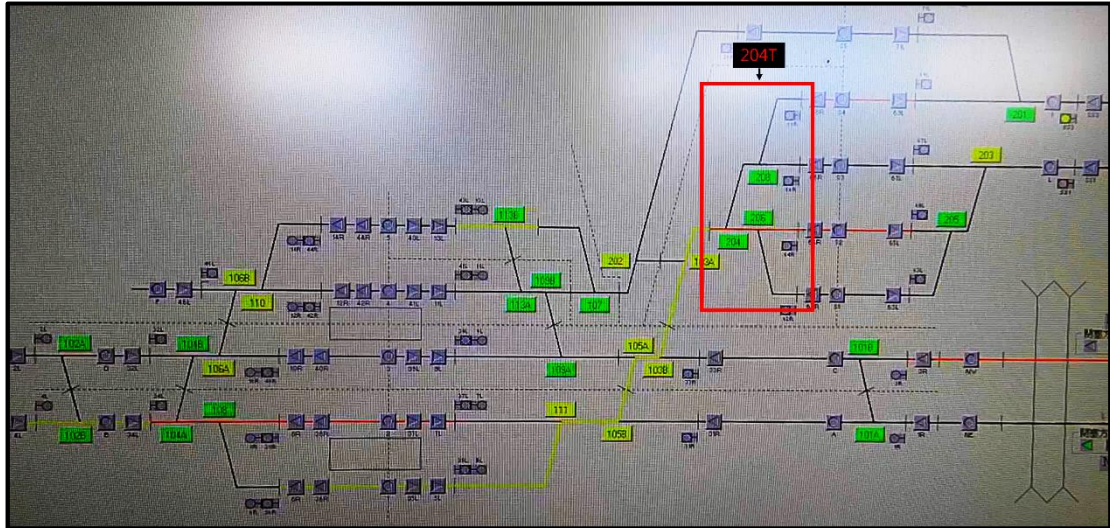
圖 1.8-6 守車由 S4 股道開始冒進之號誌顯示

號誌系統顯示 S2 股道停靠之第 3061 次車為出發，故軌道區間 204T 顯示紅色占據，但實際該紅色占據訊號，是守車由 S4 股道開始冒進至 204T 所顯示。經查號誌系統軌道區間配置，如圖 1.8-6 紅色方框處，方框內之數條股道均屬同一軌道區間 204T，只要其中任一條股道被車輛占據，號誌系統即判定軌道區間 204T 為占據，此時僅有 S2 股道的 64R 號誌機出發路徑成立，故號誌系統判定列車係由 S2 股道出發，而非實際情況之 S4 股道。

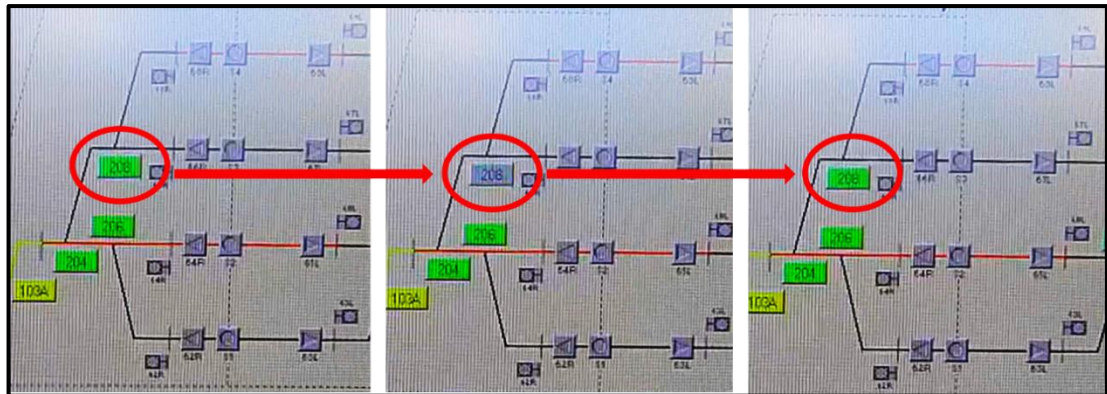
圖 1.8-7 守車通過 208 號道岔紀錄顯示情形

守車溜逸過程中越過未開通之 208 號道岔時，該 208 道岔原顯示綠色定位燈號一度消失，待守車通過後再次顯示綠色定位燈號，如圖 1.8-7。

經確認守車溜逸路線共冒進 3 個未開通之道岔分別為 208 號、204 號及 108 號道岔。

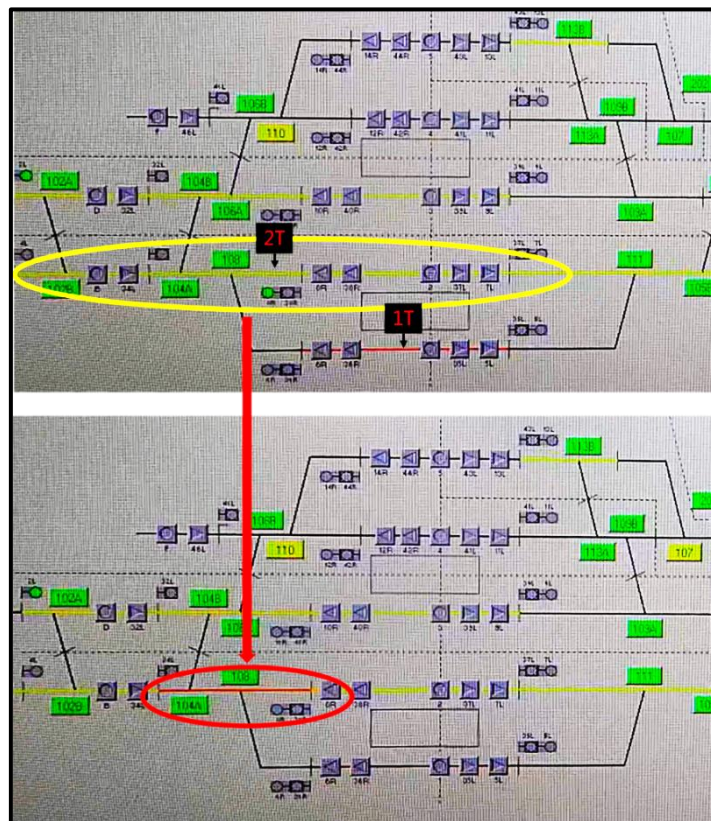
圖 1.8-9 守車通過定位 108 號道岔，由東正線往高雄站方向溜逸

守車溜逸至新左營站月台軌道區間 1T 期間，另一月台軌道區間 2T 之出發路徑亦成立，守車於通過未開通之 108 號道岔後，接續沿此路徑由東正線往高雄站方向溜逸，如圖 1.8-9。

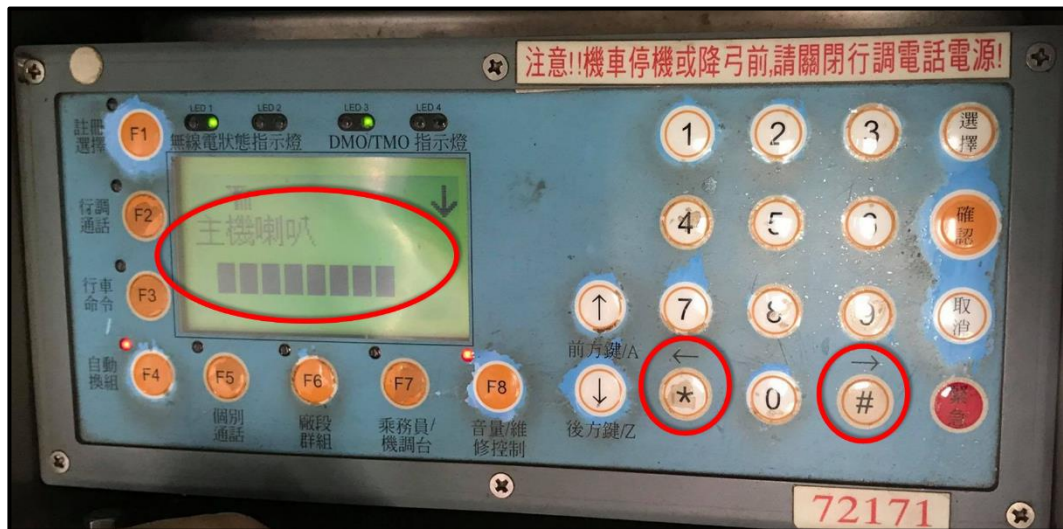
圖 1.9-1 行調無線電車上台音量調整方式

柴電機車 R28 駕駛室內裝設有符合 TETRA (Terrestrial Trunked Radio From European Telecommunication Standards Institute, ETSI) 標準之行調無線電車上台設備。該車上台設有兩個音量控制按鍵可透過按鈕調整無線電通話音量大小，無線電通話音量顯示在螢幕畫面中，音量全滿為 8 格，依訪談紀錄司機員表示平時行進時會調整至 6 格，如圖 1.9-1。此外於車載 ATP 主機上方亦設有擴音喇叭，如圖 1.9-2，可播放無線電通話內容，以利駕駛室內相關人員即時收聽。事故當日於左營分段機務區與新左營站運務區進行調車移動時，於行調無線電均使用通訊群組「楠梓-內惟間」之同一群組進行通話。

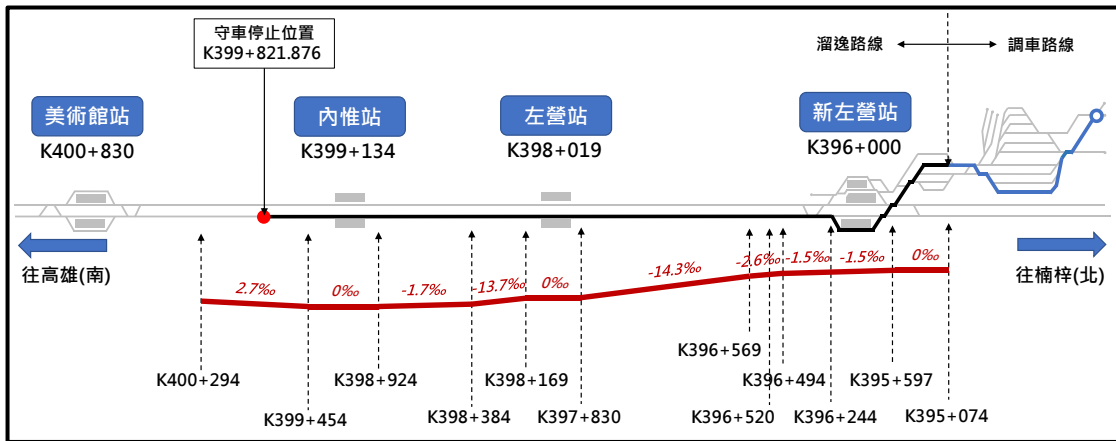
圖 1.10-1 本次守車溜逸事故路線里程位置及沿線坡度

本次守車溜逸路線自新左營站停留線起，計通過新左營站、左營站及內惟站，至臺鐵局里程 K399+821.876 停下，溜逸里程超過 4 公里。在溜逸過程中守車依序經過新左營站第 208、204、103A、103B、105A、105B、111、108、104A 及 102B 號等計 10 組道岔，另有關本次守車溜逸事故路線之里程位置及沿線坡度情形如圖 1.10-1 所示。

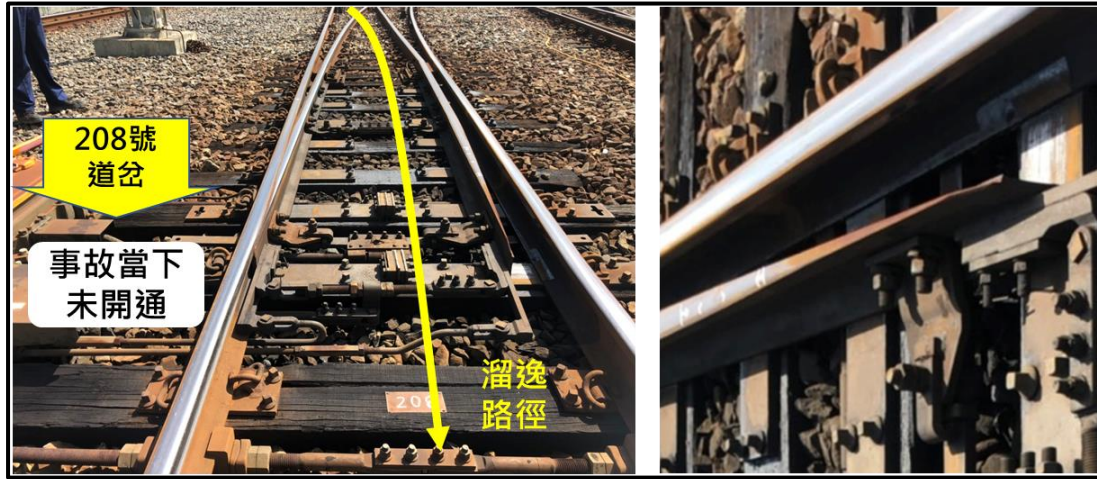
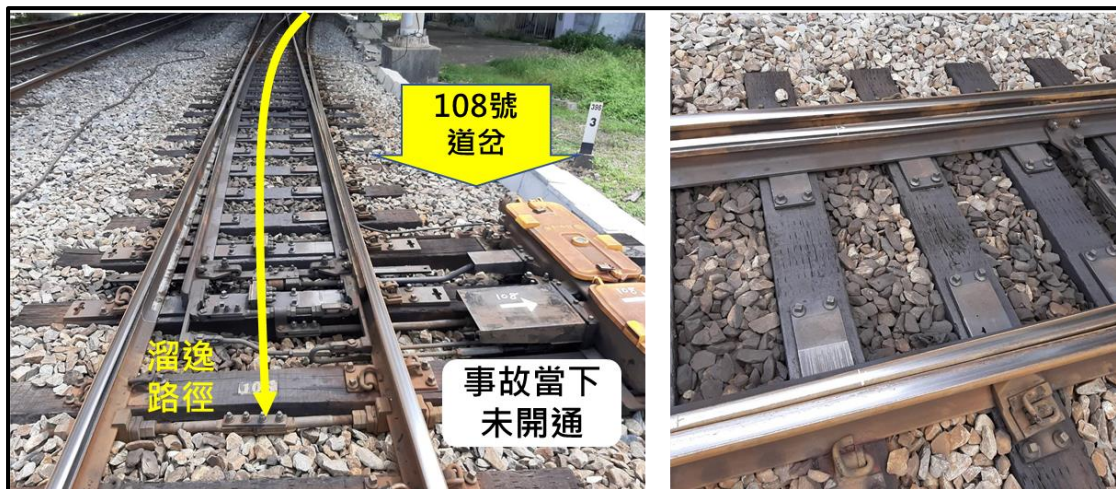
依據號誌重演紀錄，守車在溜逸期間通過新左營第 208、204 及 108 號等 3 組道岔時，該 3 組道岔未處於開通狀態，事故當日左營道班約 1200 時接獲溜逸事件通報後，有派員實施道岔檢查。經調閱道班當日工作日誌（詳參附錄 5），記載之檢查結果為無異狀，當日執行道岔檢查之照片如圖 1.10-2、圖 1.10-3、圖 1.10-4 所示。

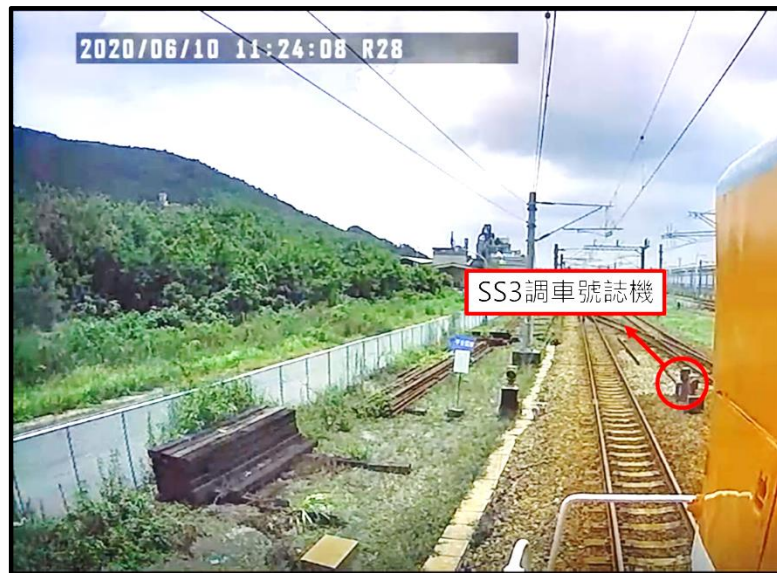
圖 1.11-4 第 7202 次車通過 SS3 調車號誌機

第 7202 次車通過 SS3 調車號誌機(當下顯示紅閃燈及 S4 股道)，並無一度停車如圖 1.11-4。

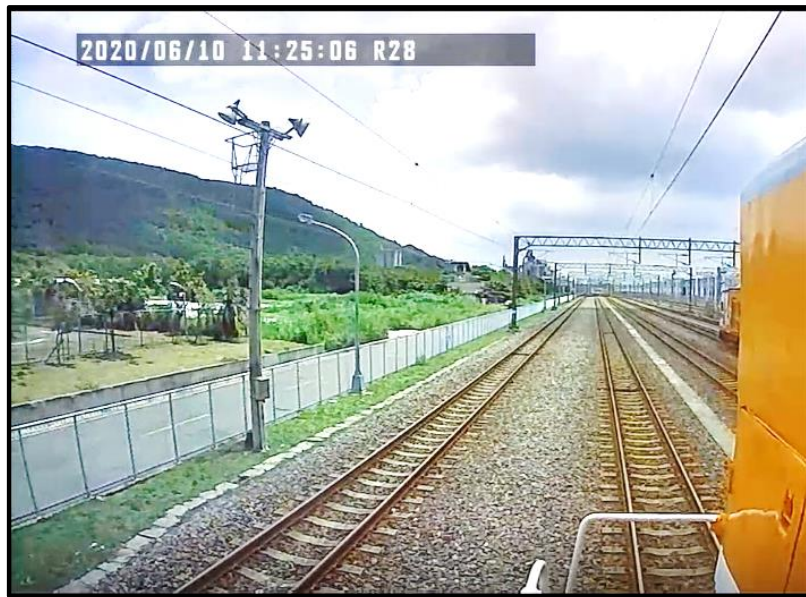
圖 1.11-5 第 7202 次車撞擊敞車瞬間

於 1125：06 第 7202 次車撞擊敞車如圖 1.11-5。

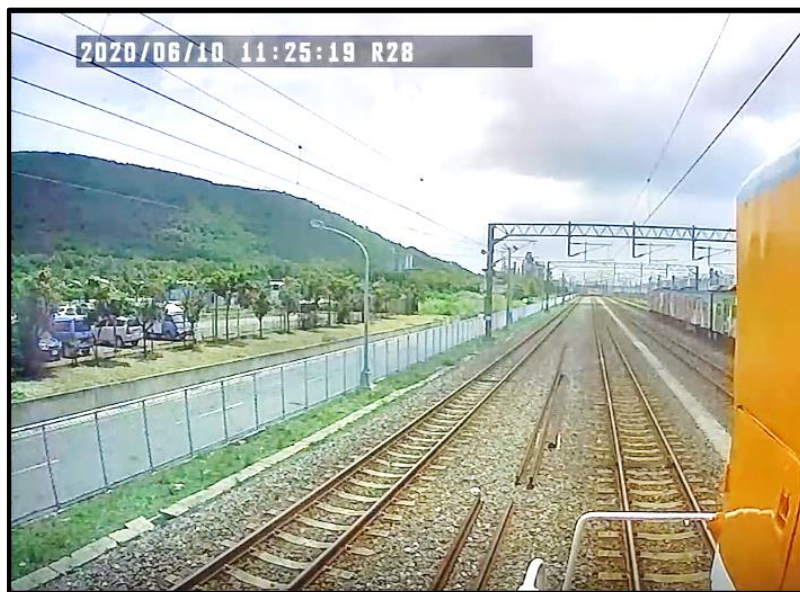
圖 1.11-6 第 7202 次車發生碰撞後停車位置

第 7202 次車發生碰撞後停車位置如圖 1.11-6。

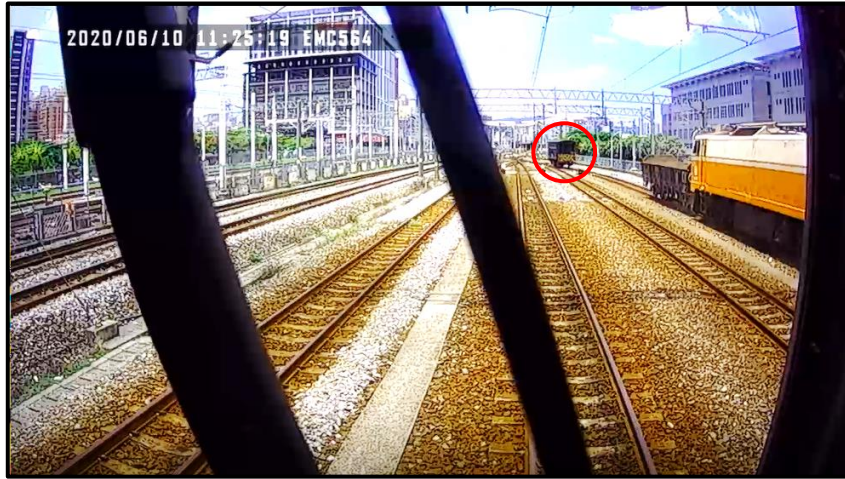
圖 1.11-7 守車溜逸情形

第 7202 次車與敞車發生碰撞停車後，守車發生溜逸情形，如圖 1.11-7。

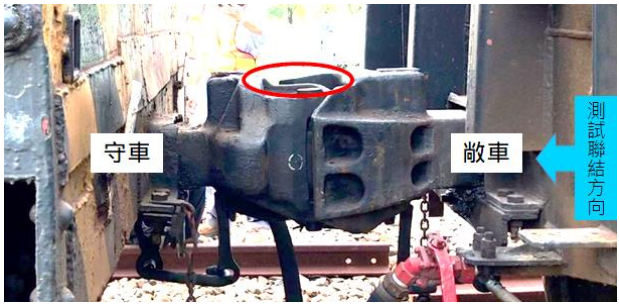
<p>測試前守車與敞車聯結器狀態。</p>
2

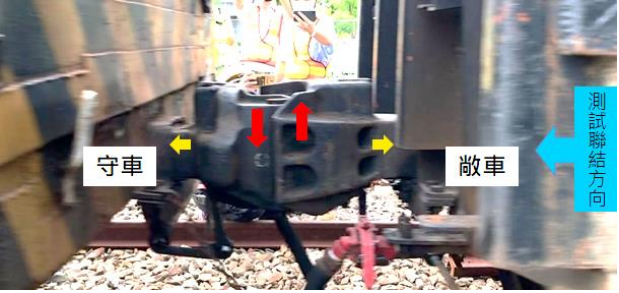
<ol style="list-style-type: none"> 1. 以時速 5 公里衝撞敞車，守車與敞車聯結器端末均產生壓縮現象，如黃色箭頭處。 2. 接著守車聯結器出現下沉，敞車聯結器則產生上抬，如紅色箭頭處。
3

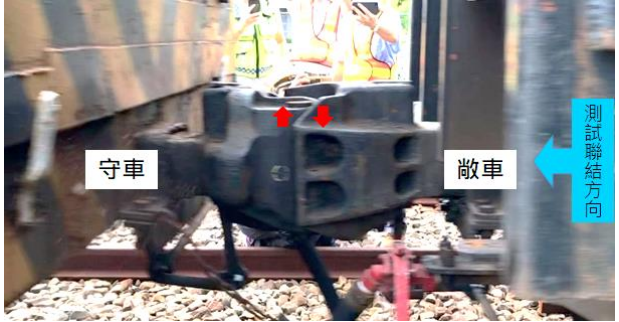
<p>隨後守車聯結器會因受壓而反彈開始上抬，敞車聯結器則開始往下回復，如紅色箭頭。</p>
4

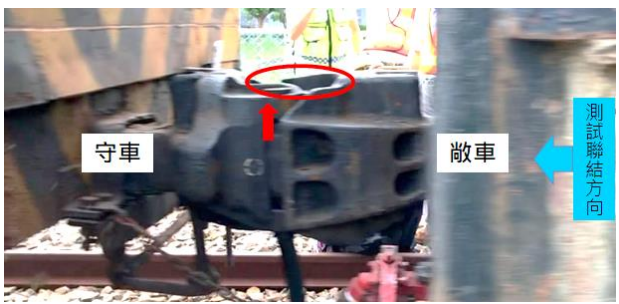
<p>接著守車聯結器因反彈出現大幅上抬現象，敞車聯結器則回復到初始位置。</p>

依測試結果可初步研判，事故當時因衝撞聯結速度高達 21 公里/時，守車受壓後其聯結器應該有大幅向上彈起現象。
