# 國家運輸安全調查委員會

## 重大運輸事故調查報告

富森 365-V7 遊覽車重大公路事故

報告編號：TTSB-HOR-21-08-001

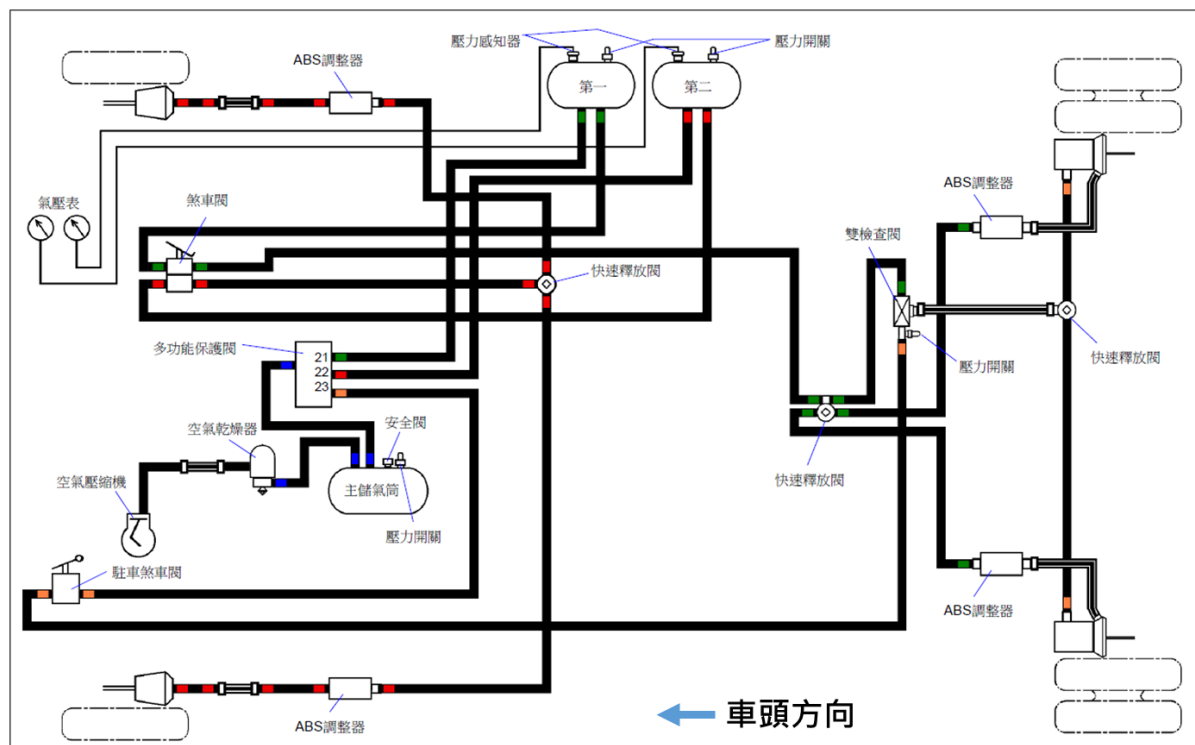
圖 1.3-1 NQR 底盤車空氣煞車系統結構

系統<sup>4</sup> (anti-lock braking system, ABS)，相關煞車系統結構如圖 1.3-1，該車型使用 S 形凸輪鼓式煞車並配備自動調整器以調整蹄片間隙，當空氣壓力作用在煞車室膜片時，會推動推桿轉動間隙調整器和凸輪軸，以產生煞車力，車輛煞車方式及前後煞車組件詳圖 1.3-2 及圖 1.3-3。

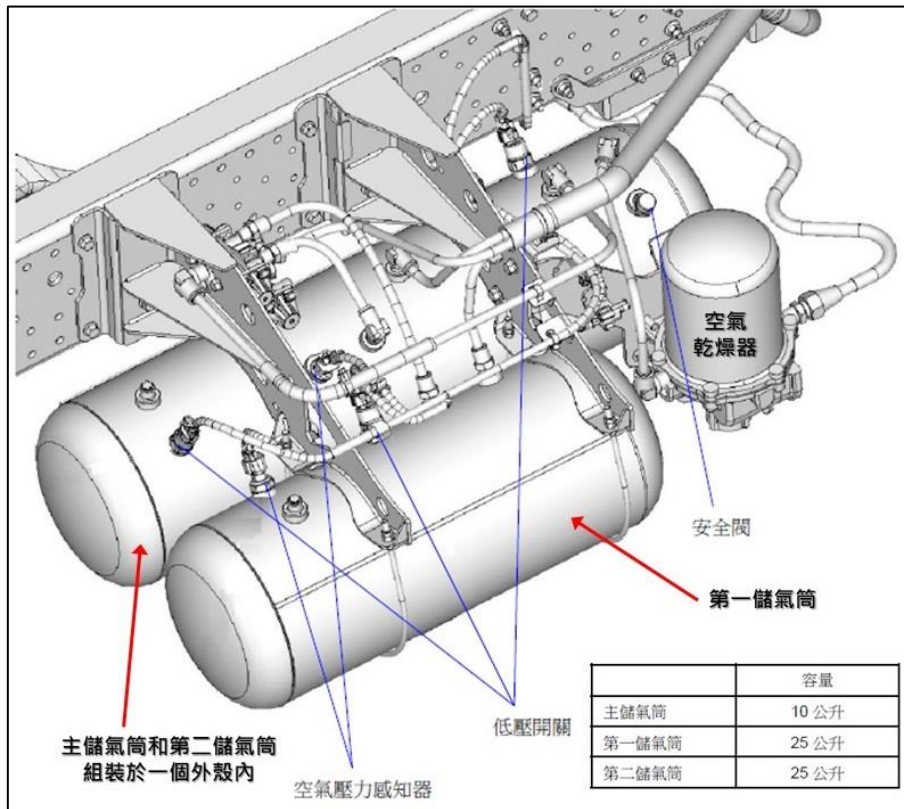
圖 1.3-4 空氣煞車系統儲氣筒組成

空氣煞車系統儲氣方式係由空氣壓縮機將空氣壓縮後，再送至鋁合金製成的儲氣筒總成，儲氣筒總成共分為主、第一及第二儲氣筒，安裝於底盤大樑上，每個儲氣筒均配備有洩放閥和低壓開關，如下圖 1.3-4。

當壓縮空氣的壓力達到控制壓力（約 890 kPa<sup>5</sup>）時，來自控制通道的空氣壓力會打開空氣乾燥器的洩放閥，啟動再生功能並排放多餘的壓縮空氣及水分；當壓縮空氣的壓力下降到規定的壓力（約 780 kPa）時，洩放閥會由彈簧力推回而關閉。

主儲氣筒配備有安全閥，用於防止儲氣筒爆裂；安全閥內有油封和閥彈簧，當儲氣筒內的空氣壓力超過 932 kPa 時，安全閥將會打開將超壓的壓縮空氣排出儲氣筒。另洩放栓安裝在每一個儲氣筒的底部，必要時可讓筒內壓縮空氣和水分以手動方式排出。

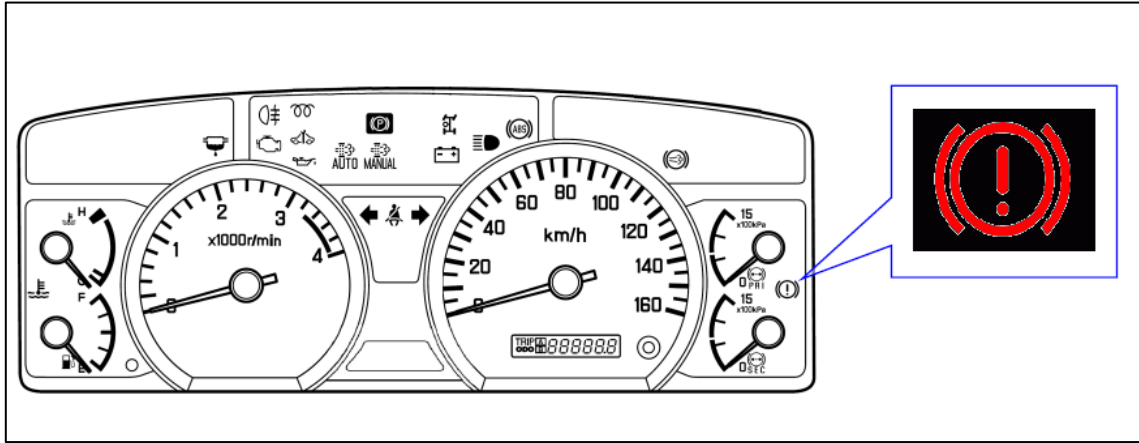
圖 1.3-5 低壓開關警示燈

低壓開關為常閉型開關，如任何儲氣筒內的空氣壓力低於約 540 kPa 時，駕駛座儀表組中的低壓警告燈將會亮起，如下圖 1.3-5。

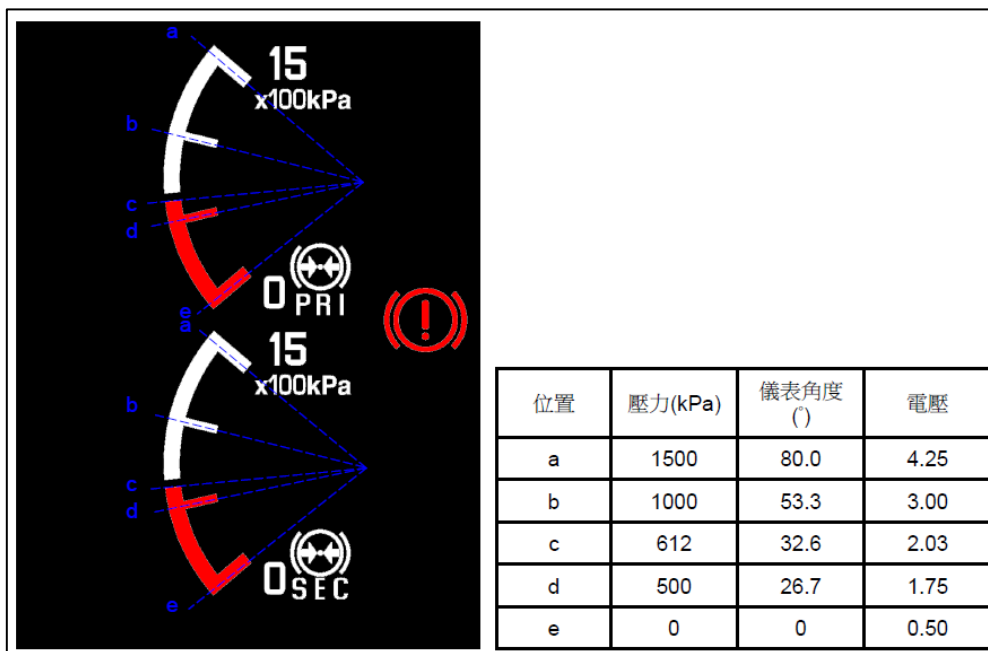
圖 1.3-6 空氣壓力及指針角度圖

空氣壓力感知器分別配置在第一和第二儲氣筒，感知器訊號傳送至儀表組，以供空氣壓力表操作，相關壓力位置及角度如圖 1.3-6。

狀態下空氣壓力上升至 800KPa(對照圖 1.3-6 空氣壓力及角度相對位置)，開始進行煞車踩踏測試，踩踏過程中空氣壓力下降，煞車可致動，測試結果顯示煞車功能正常，測試過程及步驟如下圖 1.13-1 所示。

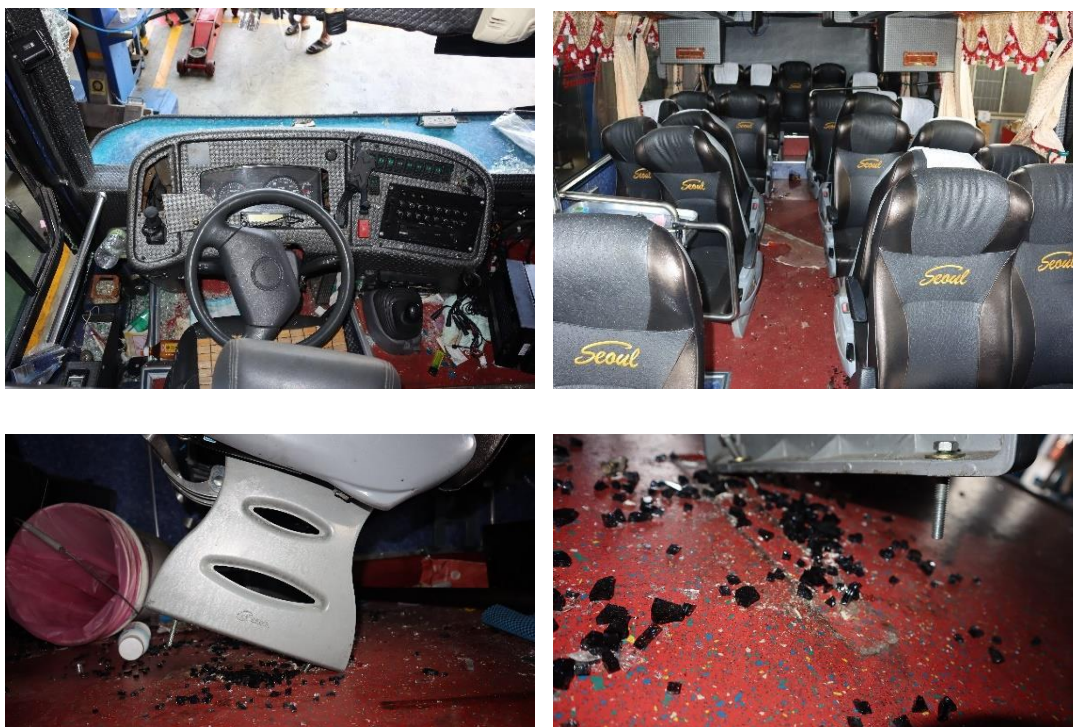
圖 1.3-7 事故車輛損壞情形

事故車輛撞擊前方三重客運公車，造成事故車輛正面擋風玻璃全毀、車燈損壞、下方保險桿變形、保險桿外罩破損脫落、駕駛座遭擠壓變形及車內座椅部分螺絲鬆脫，造成座椅脫離地板，車輛損害情況如圖 1.3-7。

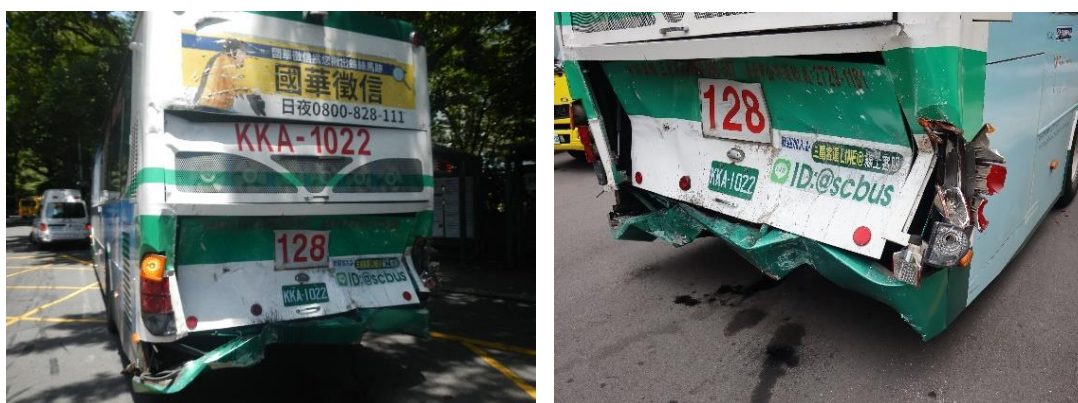
圖 1.4-1 三重客運公車損壞情形

遭追撞之三重客運公車後引擎蓋變形、下方保險桿變形、後車燈損壞及大客車引擎受損（如圖 1.4-1）。

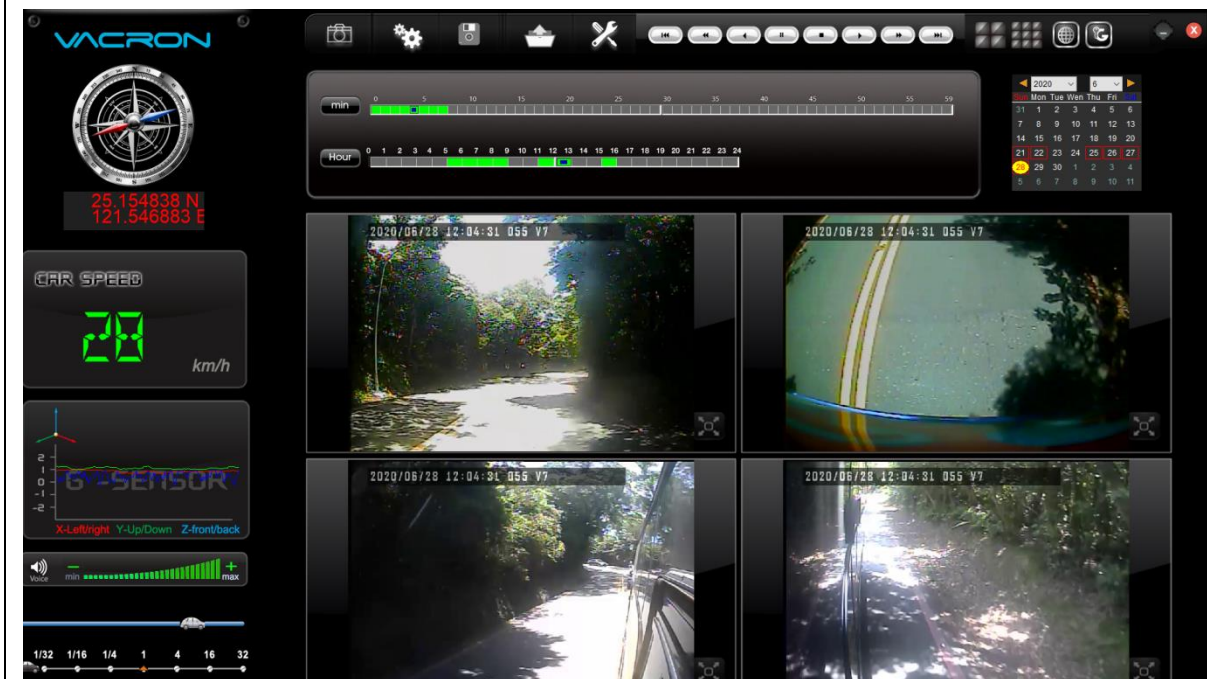
1204:31 時，事故車輛開始發出警示聲響，車速 28 公里/時。

依行車視野輔助系統<sup>1</sup>影像與訪談紀錄，1204:31 時，事故車輛車速 28 公里/時，該車之空氣煞車系統開始持續發出壓力過低之警示音（此時距事故地點約 1 公里），事故駕駛員表示有聽到該警示音但當時不知其代表何意。1205:12 時，事故駕駛員因感覺煞車力有不足的現象，於行經陽明山遊客中心後將事故車輛靠右停於路邊，車停後警示音即停止。事故駕駛員從後照鏡看到後方有多車在等待無法久停，且認為車輛能煞停應可繼續行駛，故又繼續行駛下山。重新開車後，事故車輛之空氣煞車系統再度發出警示音，且車速逐漸加快。1206:39 時，事故車輛準備通過湖山路一段路口，車前影像記錄到三重客運的蹤跡，此時車速 47 公里/時。1206:46 時，事故車輛距三重客運約 10 公尺，車速 48 公里/時，並記錄多名乘客驚呼聲。依機械式行車紀錄器卡紙資料，事故車輛最後以車速約 51 公里/時追撞三重客運公車，事故地點之經緯度座標為北緯 25.152335°，東經 121.547078°。

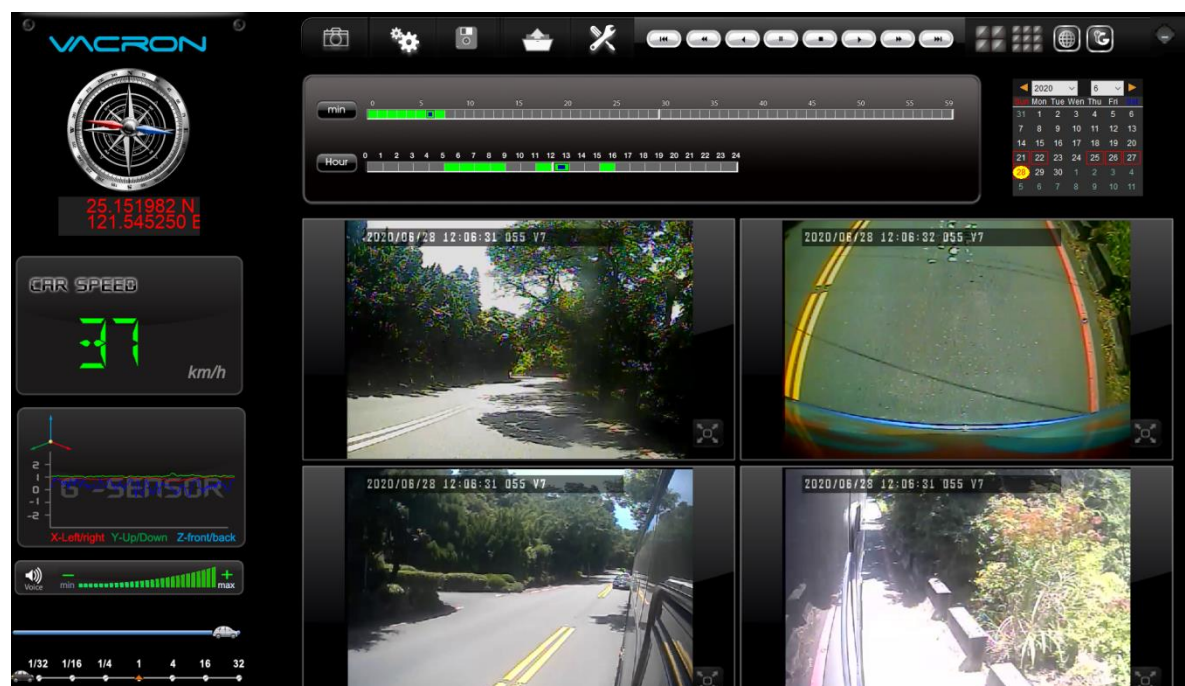
1205:14 時，重新開車後事故車輛再度發出警示聲響，並持續加速。

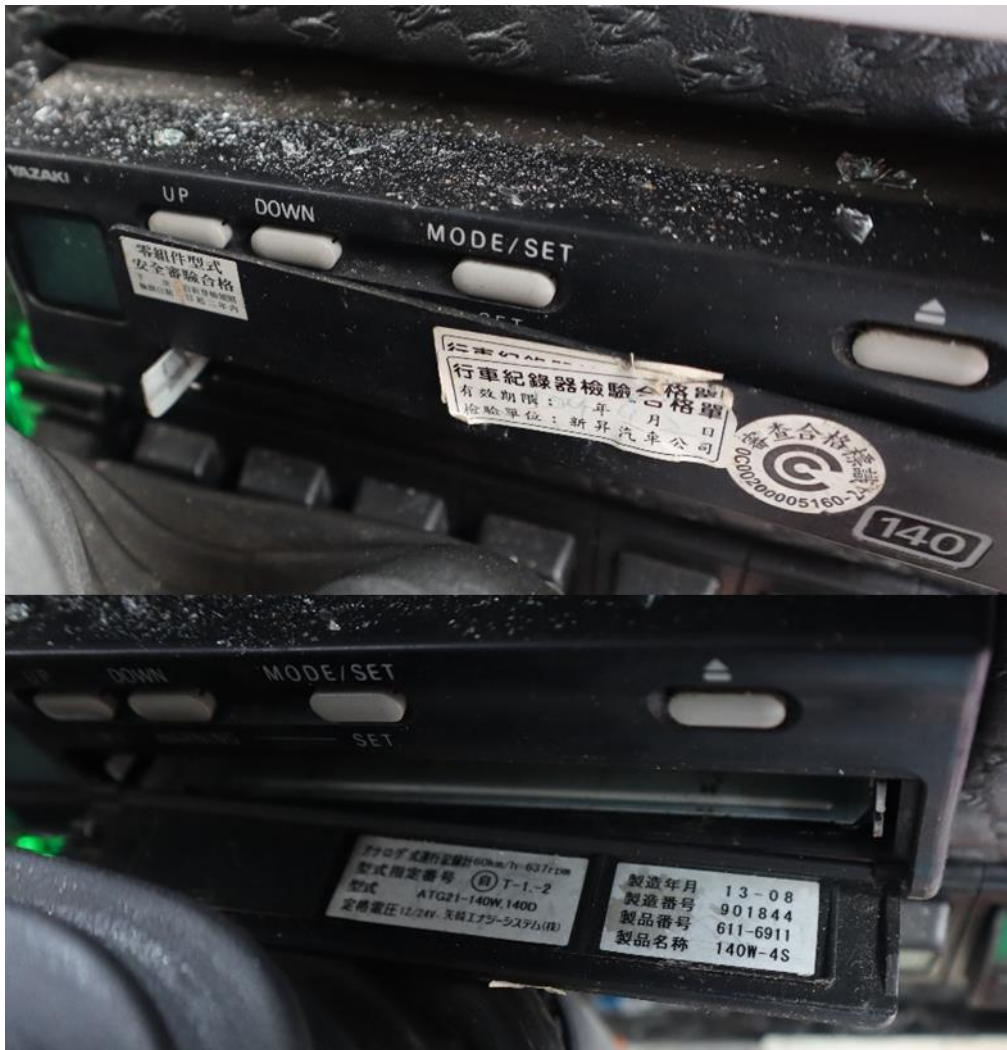
圖 1.9-2 事故車輛行車紀錄器

行車紀錄器所紀錄內容包含時間、瞬間行駛速率及行駛距離，事故車輛所使用之行車紀錄器會將車輛行駛資料刻劃於特殊塗料處理之紀錄器卡紙上。圖 1.9-2 為本事故車輛之行車紀錄器，紙卡為 1 日用之紀錄紙卡，如圖 1.9-3。

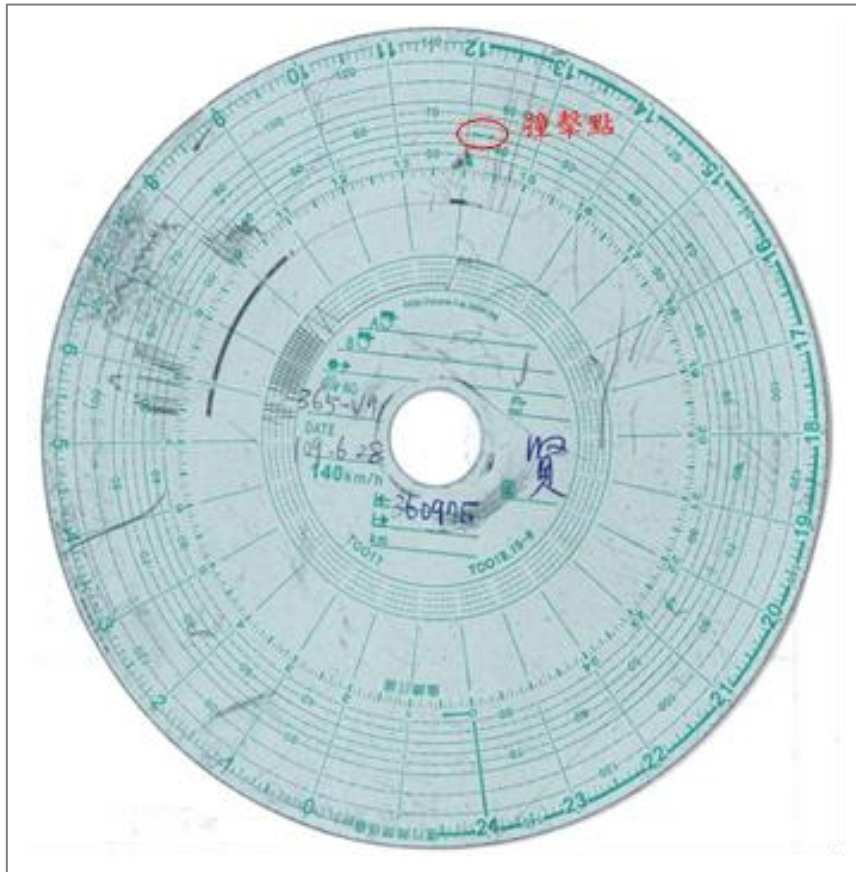
圖 1.9-3 事故車輛行車紀錄器卡紙

該事故車輛所使用的行車紀錄紙為 1 日型，須每日開車前更換行車紀錄紙，經判讀後該事故車輛車上之行車紀錄紙於事故當下（民國 109 年 6 月 28 日 1206 時）之行車速度紀錄為每小時 51 公里，如圖 1.9-3 紅圈標示處為撞擊點位置。

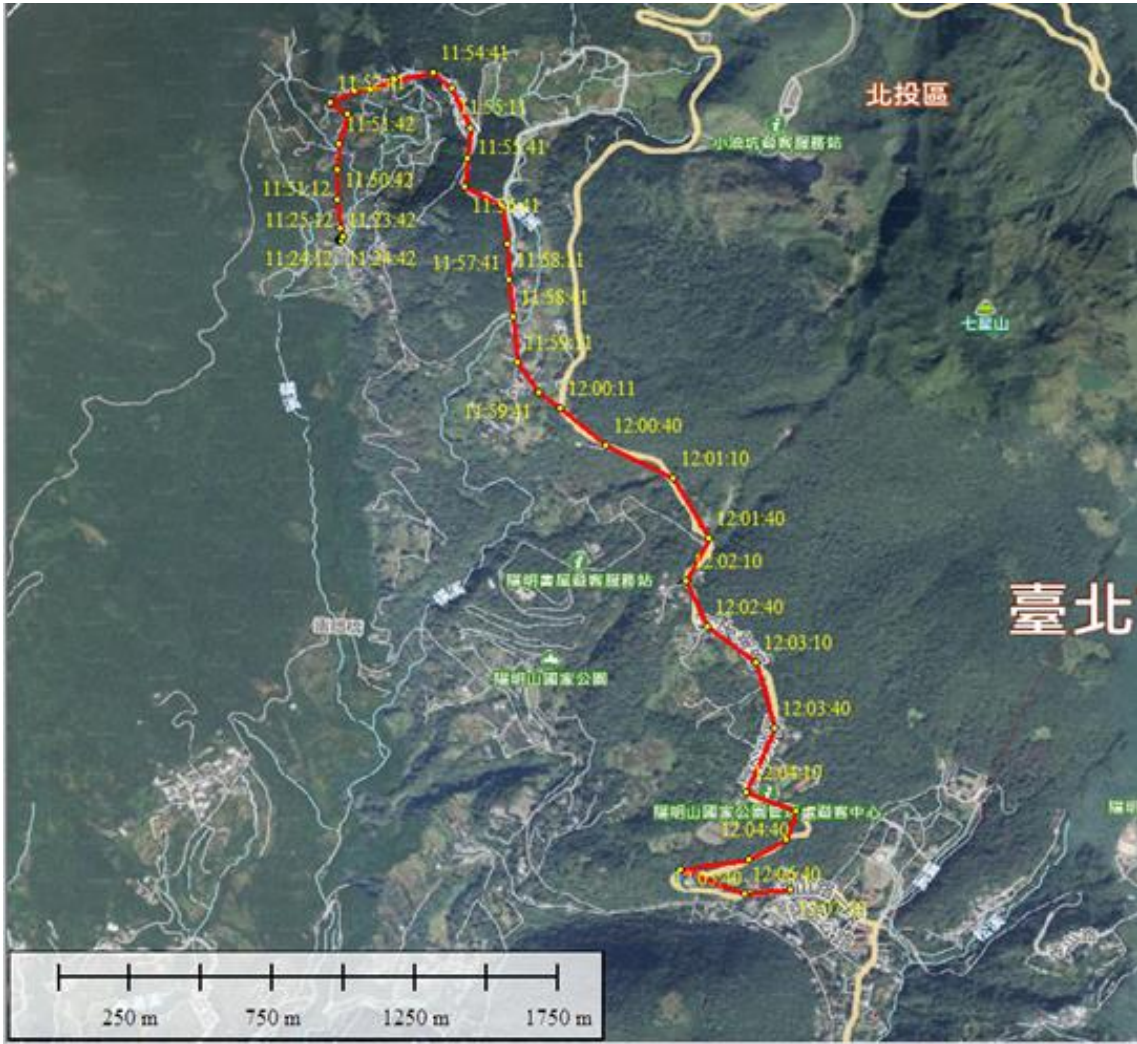
圖 1.9-5 事故當日遊覽車最後一段 GPS 路線軌跡

另從陽明山竹子湖開始至事故發生地點 GPS 路線圖如下圖 1.9-5 所示。

<sup>11</sup> GPS 車速為記錄當時車速與 30 秒前車速之平均值。

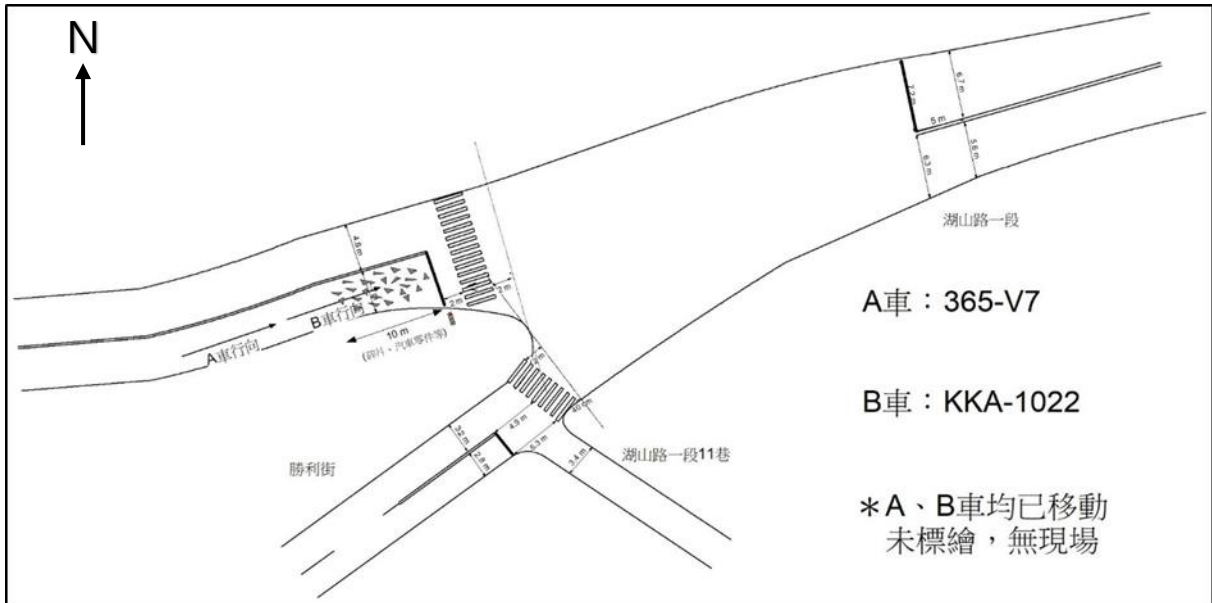
圖 1.10-1 交通事故現場圖

本次事故發生地點位於臺北市北投區陽明山湖山路一段與勝利街口，惟事故發生後在轄管北投分局抵達現場之前，事故車輛及三重客運公車均已移車至路旁，因此現場並未標繪。依據北投分局所提供之道路交通事故現場圖所示，碰撞地點約位於湖山路東向與勝利街口之停止線上游 10 公尺，撞擊後碎落汽車零件沿車行方向散布至停止線，如圖 1.10-1。

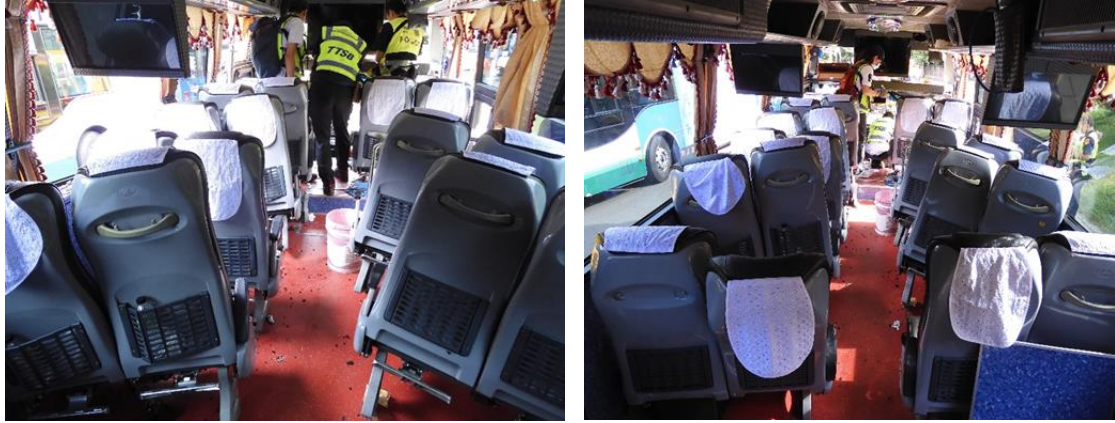
圖 1.12-2 事故車輛座椅狀況

事故後檢視乘客座椅狀況，除駕駛、導遊座椅及右側 1 排 3 號、4 號座椅未脫離車地板外，其餘左右側乘客座椅之固定裝置皆有斷裂或脫離車地板，以及座椅前傾或前移之情形，車身側 J 型螺絲勾皆未脫離，另最後一排座椅均有前傾現象。詳見圖 1.12-2、圖 1.12-3。

本次事故中乘客在事故車輛追撞前車時遭受向前之撞擊力，肇致撞擊前方座椅或設備而遭受人身傷害，又因座椅脫離地板而隨之晃動，造成人身前後左右擺動而撞擊到椅背、車窗、車體甚至跌落座椅造成更多處及更嚴重之傷勢。檢視事故車輛內之座椅破壞狀況，除駕駛、導遊座椅及右側 1 排 3 號、4 號座椅未脫離車地板外，其餘左右側乘客座椅之固定裝置皆有斷裂或脫離車地板，以及座椅前傾或前移之情形，另最後一排座椅有前傾現象。座椅損壞情形詳見 1.12.3 節之圖 1.12-1。

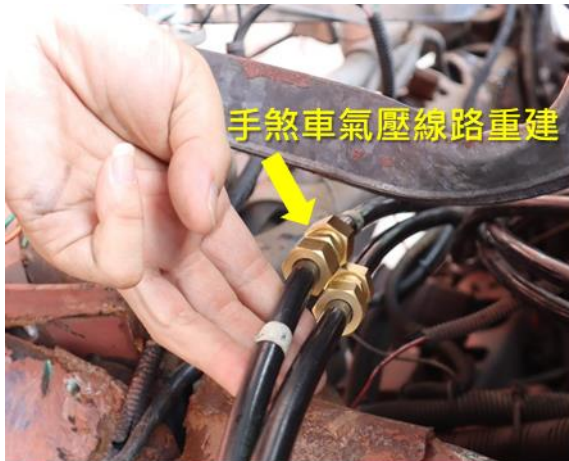
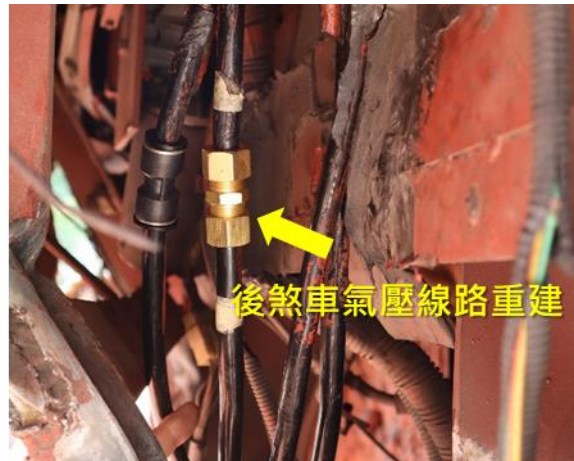
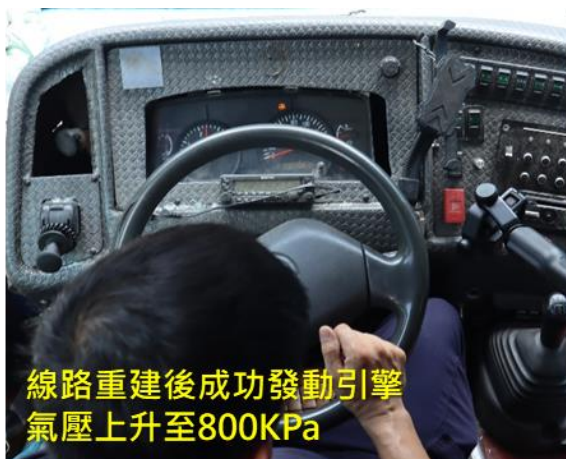
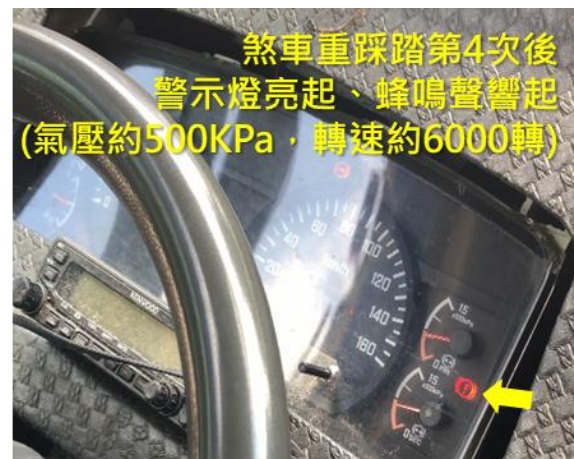
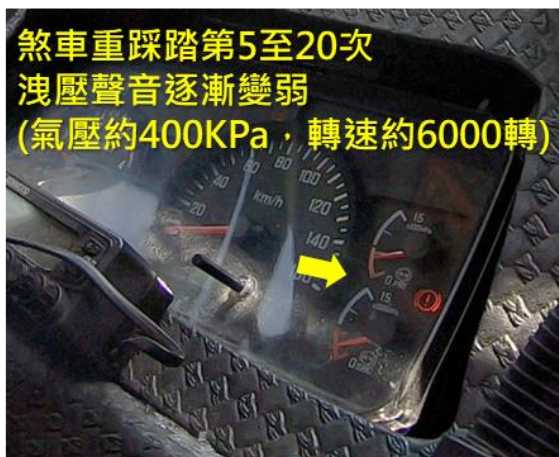
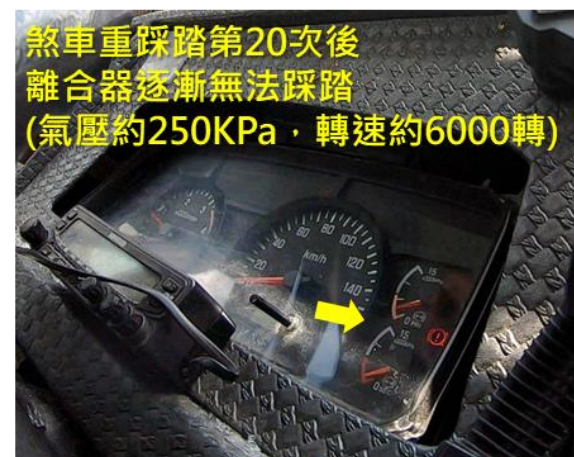
圖 1.13-1 事故車輛測試步驟說明

民國 109 年 8 月 13 日調查小組再至鉅鼎遊覽車體打造廠進行空氣煞車系統測試，經台北合眾臺中廠協助將線路重接並發動引擎，維持引擎怠速

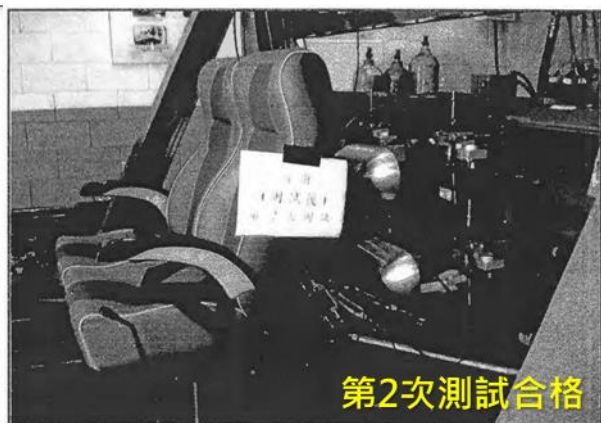
圖 1.14-3 民國 97 年座椅強度檢測過程

民國 97 年測試型號 508 座椅之「座椅強度」時，第一次測試不合格原因是椅腳脫離的狀況以及椅背骨架測試不符標準，後來將座椅下方固定點的軸距拉寬，增加底部的支撐度，另加強椅背骨架的材質後，第二次測試才通過。「座椅強度」檢測是以椅背兩個點做擠壓認證，底部是 4.5mm 的角架，在角架下方有焊 1 個螺絲，而 ARTC 的治具跟角架上有 2 個角鐵壓著，角架不能裂開也不能超過限度，不然一樣會不合格。

大型車座椅強度的檢驗程序，是以油壓缸設備的施力機構分別對椅背上及下部施加力量後，測試椅背受力跟位移間的狀況，評估指標為模擬車輛乘員在事故時，座椅受力後產生變形，如果椅背變形在容許的程度內就是合格，但如果座椅受力後變形超過容許範圍或發生物件破壞現象就是不合格。

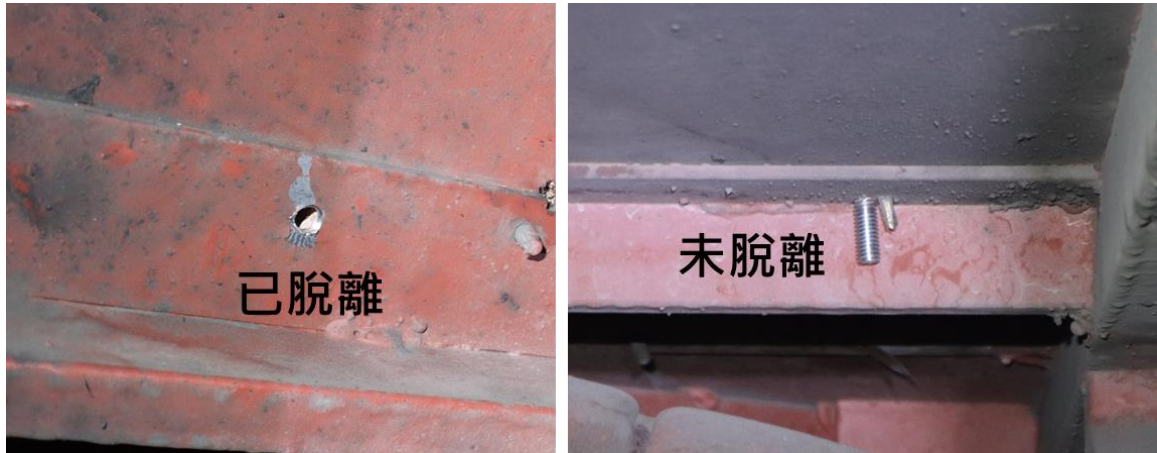
圖 2.4-1 事故車輛座椅固定裝置螺絲檢視狀況

事故後檢視座椅固定裝置下方情況，發現多數螺絲已脫離，與未脫離之螺絲比較如圖 2.4-1，另調查小組於台北合眾臺中廠進行測試時，曾檢視另一同型大客車之座椅固定裝置，發現車身骨架墊鐵下方係以華司墊片及 2 顆螺母鎖附螺絲，如圖 2.4-2，顯示座椅固定裝置有不同的鎖附方式。依據行車紀錄器資料，事故車最後撞擊前之車速為 51 公里/小時，在此車速下卻發生多數座椅脫離或位移之狀況，若有更堅固的座椅固定方式，應可降低座椅脫離及乘客受傷的可能性。

1. 重新檢討座椅強度檢測基準，明訂必要之動態與靜態檢測方式與標準，以避免乘客座椅在符合檢測基準的情況下脫離車體。
2. 強化座椅安裝品質一致性核驗作業，明訂座椅安裝施作程序與檢核作業，建立安裝紀錄及溯源程序，確保檢測與實車安裝狀況一致，提升車輛安全審驗中心之座椅品質一致性核驗作業。
3. 檢討道路交通安全規則第 23 條附件 15 規定，審驗大客車座椅配置換裝時，應檢視與座椅安全有關之車輛安全檢測基準審查報告及座椅安裝品質管理相關文件紀錄，以確保座椅配置換裝安全無虞。

1. 進行大客車座椅安裝時，應與通過車輛安全檢測基準第 48 項「安全帶固定裝置」及第 49 項「座椅強度」檢測項目之座椅使用相同之座椅固定裝置，以確保所安裝之座椅具備相同的安全品質。
