# 2021鐵道列車紀錄裝置 技術研討會

## 臺鐵0223海端站事故車輛紀錄分析情形

交通部鐵道局  
110年11月10日

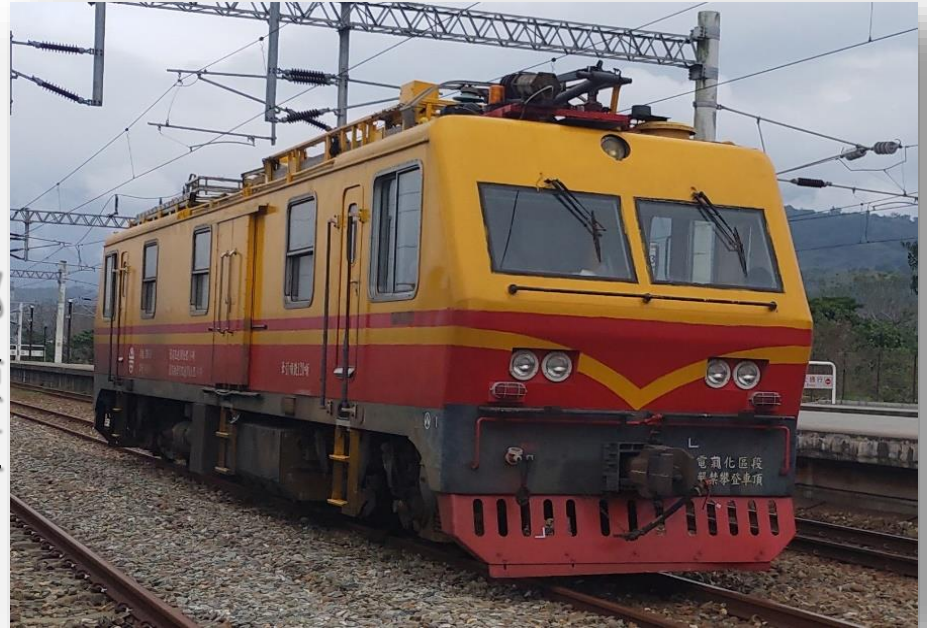
- 電車線工作車CMB-33  
配屬花蓮電務段玉里電力  
分駐所
- 電力維修車用於電車線上部  
設施的安裝、維修和日常檢  
查、保養，也可兼作牽引車  
輛

- 2013年出廠，車重約54噸，設計速度100kph
- 外型尺寸：17,840mm×2,960mm×4,120mm
- 無受ATP監控，車輛配備行車資料記錄器，記錄運轉過程之  
設備運轉狀態事件資料。

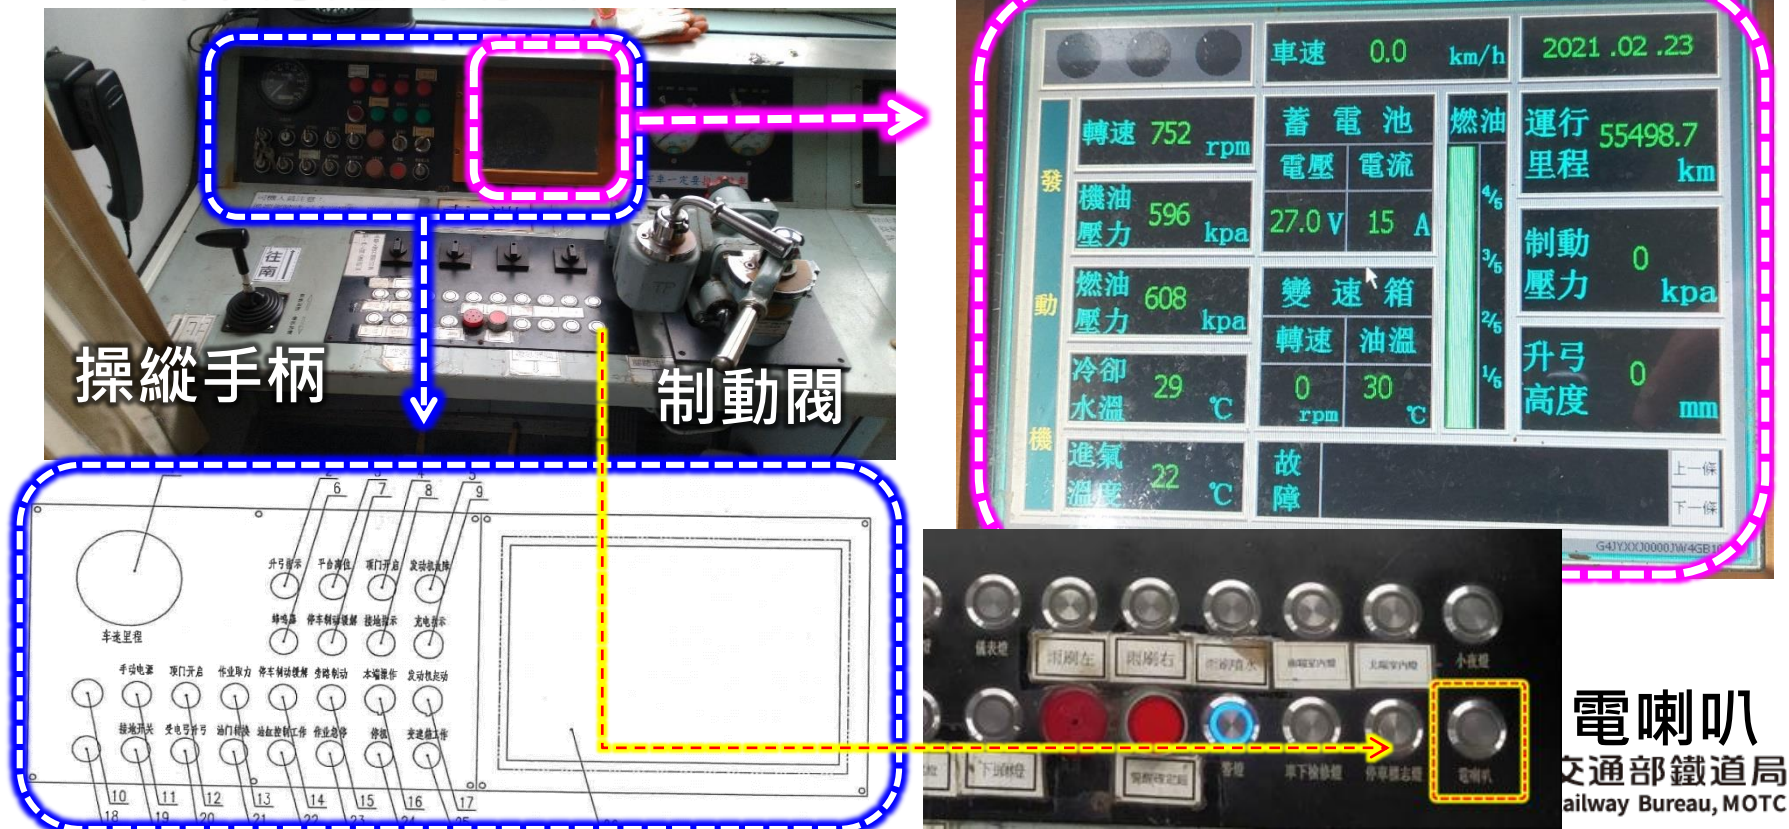
- 駕駛台液晶顯示幕，可即時顯示引擎、液力傳動箱和整車的各種運行參數。
- 鳴笛操作：按壓駕駛台操控面板上的電喇叭，或腳踏駕駛台下方之風喇叭。

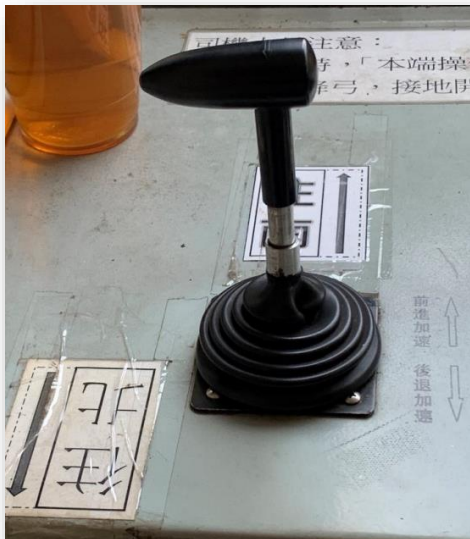
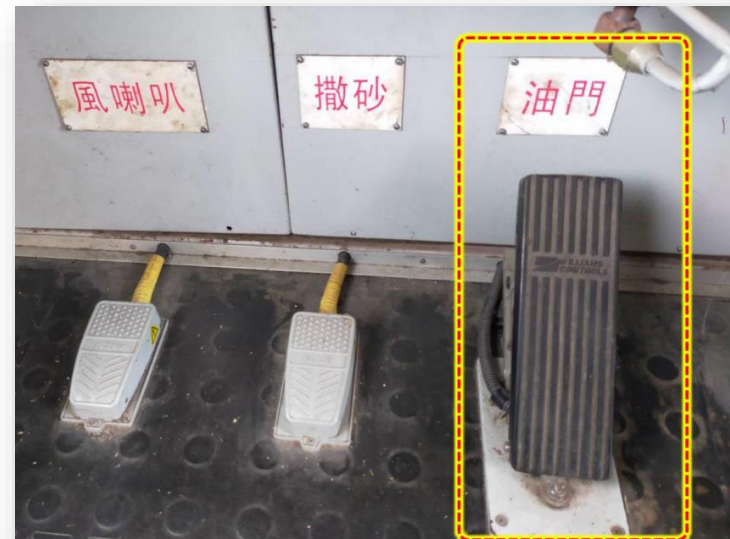
- 操縱手柄：控制引擎的調速及液力傳動箱換向
  - 由操縱手柄控制引擎轉速及列車行駛方向，車輛於怠速狀態下，將操縱手柄下壓往前推，車輛將往前行駛並由操縱手柄控制行駛速度
  - 反之，將操縱手柄下壓往後拉，車輛將往後行駛並由操縱手柄控制行駛速度
- 油門：若操縱手柄控制引擎轉速功能失效時，可改由駕駛台下方之油門控制行駛速度，操縱手柄此時僅作控制車行方向使用。

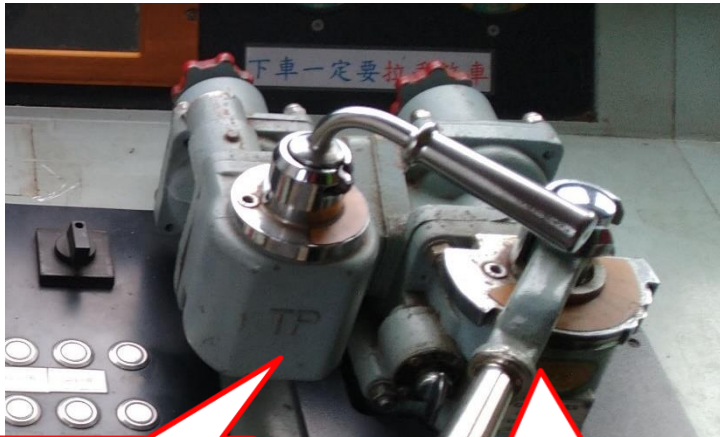
- 採用JZ-7型空氣制動(煞車)機，司機員以自動制動閥(臺鐵路稱**自閥**)及單獨制動閥(臺鐵路稱**單閥**)操作煞車。
- 自動制動閥：通過控制整列車列車管壓力變化，操縱全列車的制動及緩解(鬆軌)，共有7個作用位置，依次為過充位、運轉位、最小減壓位、最大減壓位、過量減壓位、手柄取出位、**緊急制動位**，可實現常用制動、緊急制動等功能。

單獨制動閥

自動制動閥

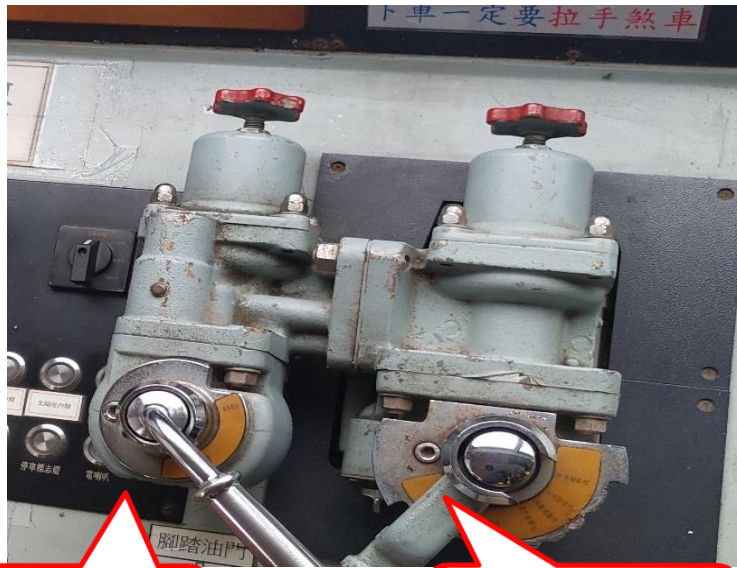
- 單獨制動閥：只操縱機車本身的制動及緩解，共有3個作用位置，及單獨緩解位、運轉位、全制動位。

單獨制動閥

自動制動閥

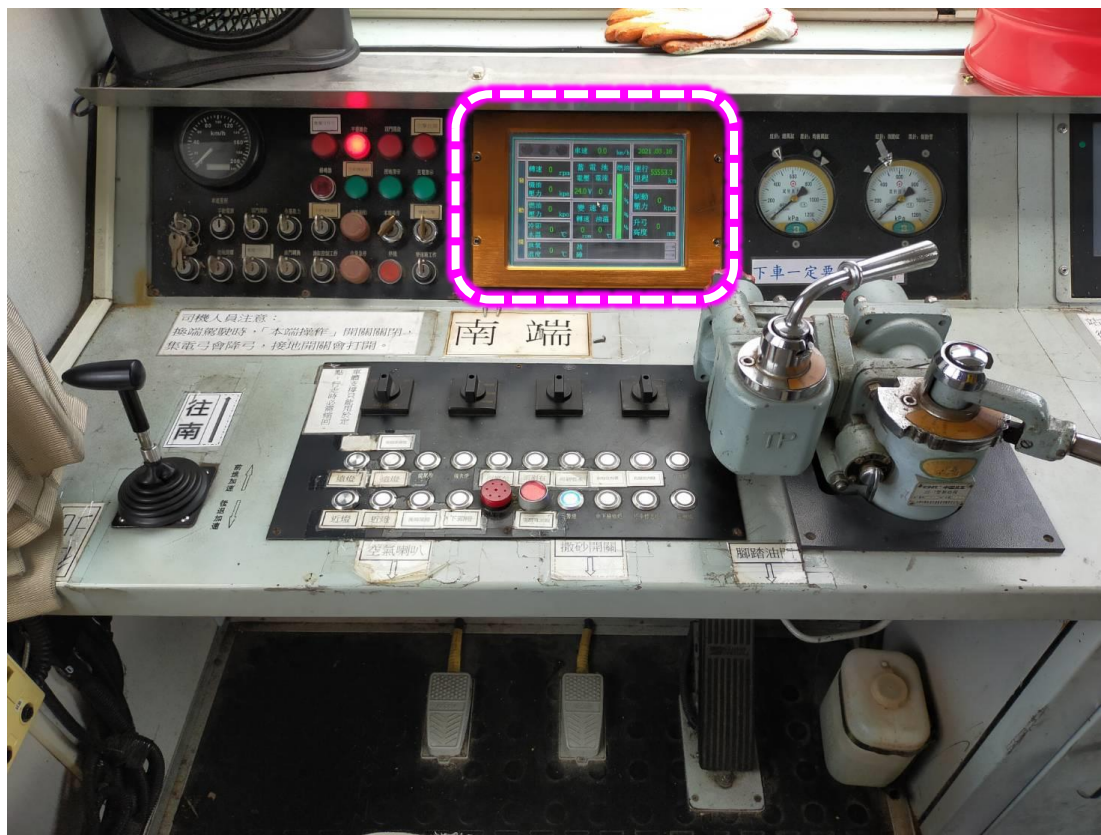
- 電力維修車分為南(事故端)、北兩端駕駛室，兩邊駕駛台均設有行車資料記錄器；車輛行駛時，由駕駛端行車資料記錄器記錄車輛各種運行參數，並產生log資料。

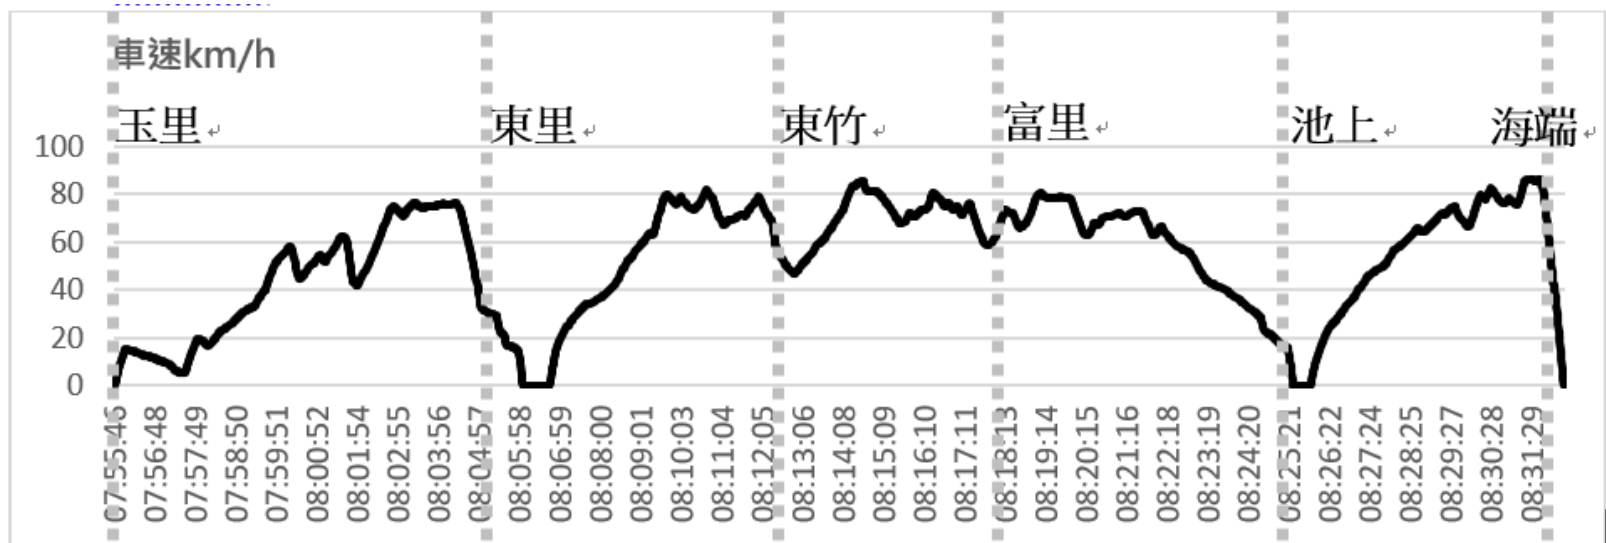
- 依據CMB-33車上行車資料記錄器之LOG紀錄顯示，8742次玉里站開車後之車速變化如下，除於東里交會4517次區間車、池上交會411次自強號有停車以外，其餘車站皆快速通過。沿途東里~東竹間有7秒、東竹~富里間有45秒、進入海端站前有32秒出現車速逾80kph之情形，自玉里開車後之最高車速出現在海端站進站時，為86.4kph。

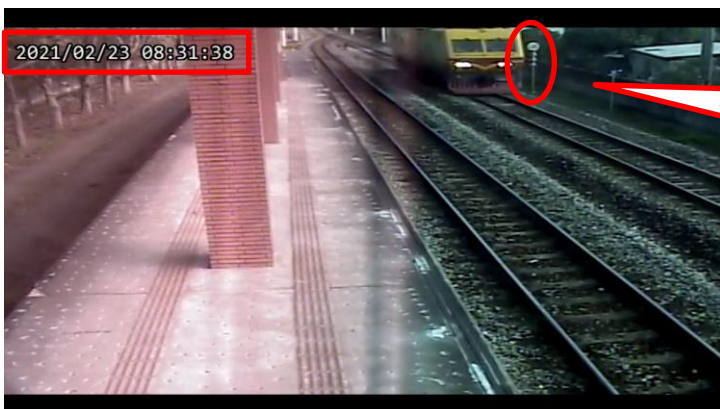
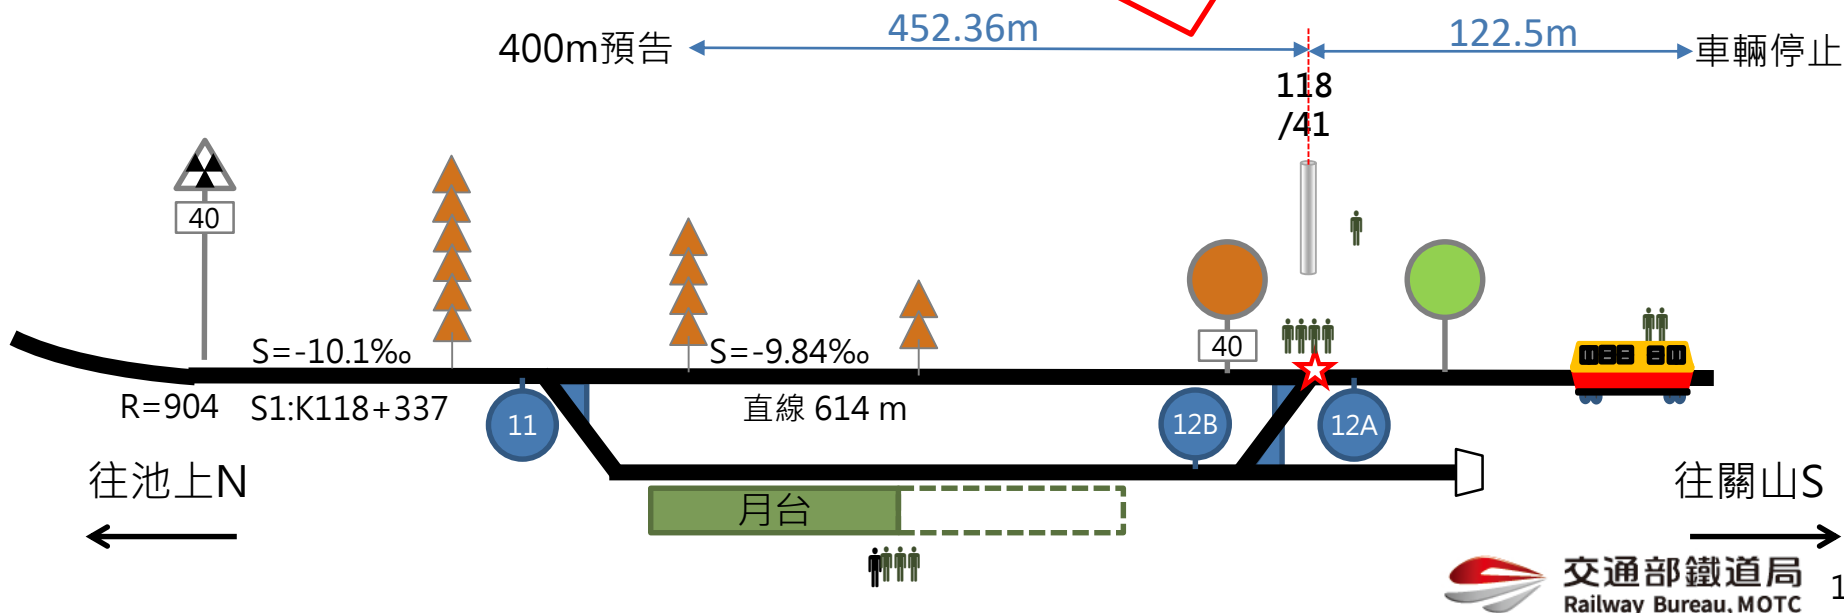
監視器顯示通過400m預告標時間為08:31:38

400m預告標至車輛停止點距離574.86m

「時間 × 車速 = 距離」計算停止前行駛距離  
推測記錄器13:20:13即為月台監視器08:31:38

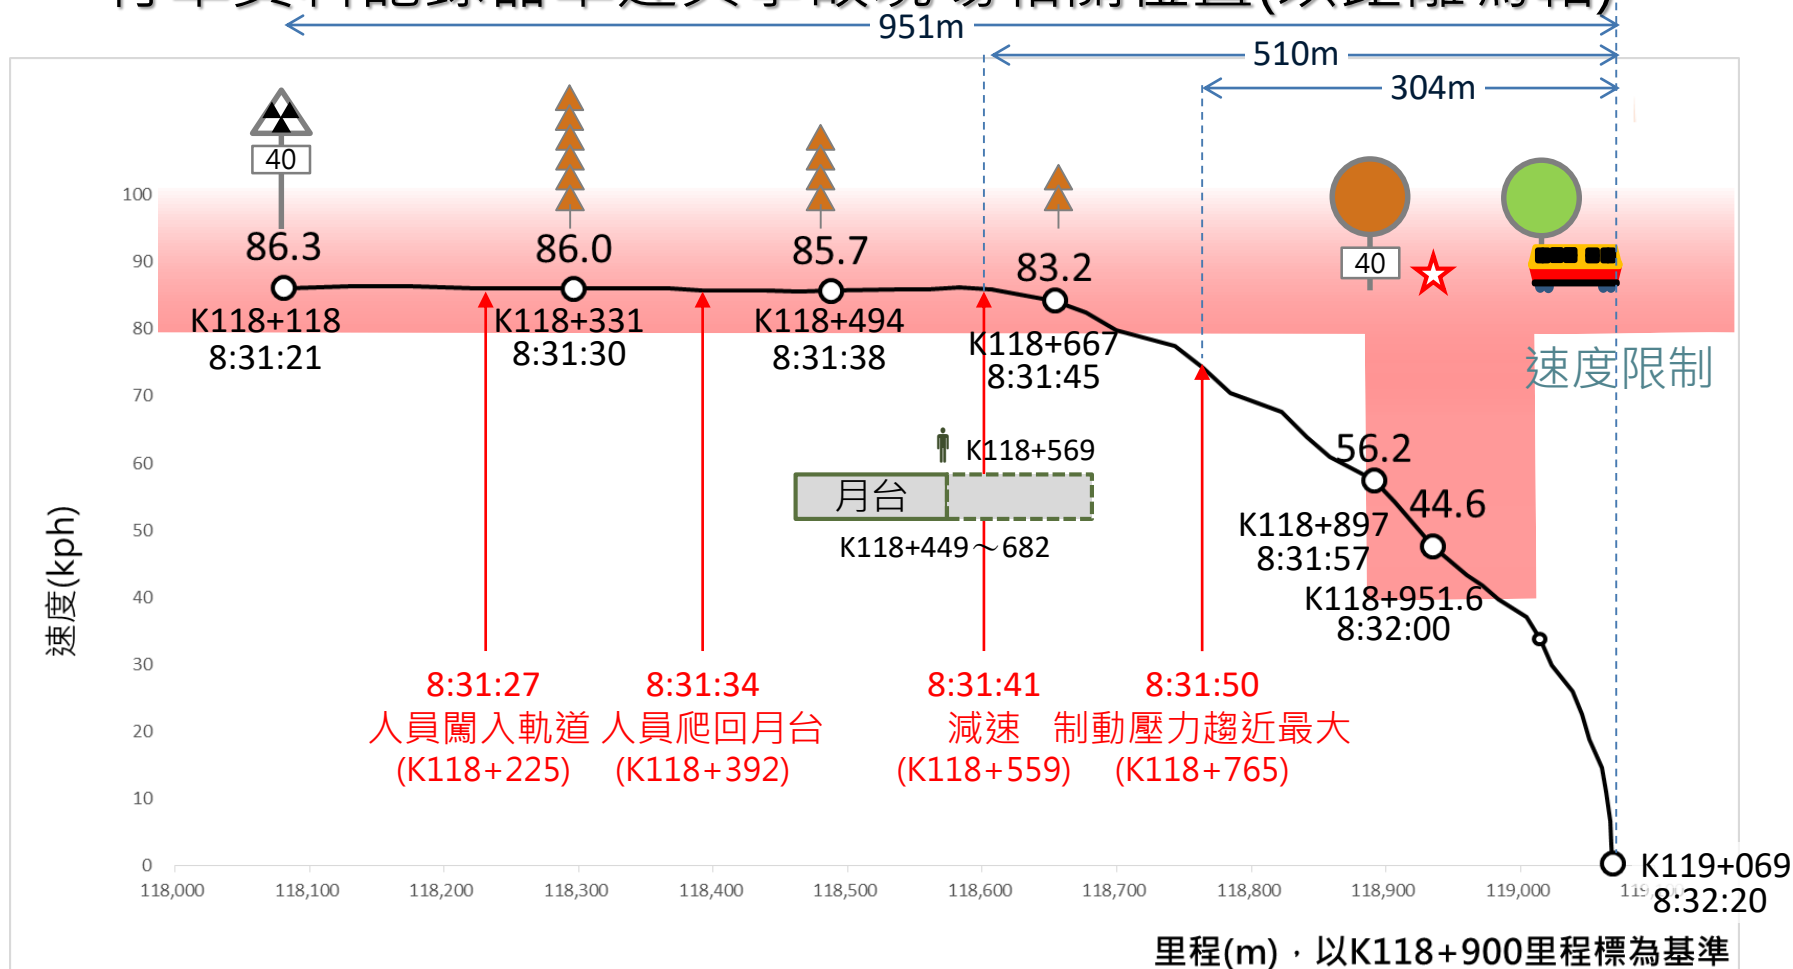
- 行車資料記錄器車速與事故現場相關位置(以距離為軸)

註：以與車輛停止位置之測量距離檢視記錄車速，倘於兩筆紀錄之間則以內插法推估。

- 依行車紀錄分析結果並綜整其他事證研判司機員操作行為：
  - 司機員超速運轉：司機員以超過行車電報所核定之速限運轉。
  - 司機員太慢啟動煞車：司機員可能因為分心，而未能注意前方的道班人員。
  - 司機員煞車至全制動位耗時太久：司機員可能因為還在培訓階段，對車輛操控不熟悉；鳴笛示警後，道班人員並未閃避。
