# 鐵道列車紀錄裝置應用

臺北捷運列車智能監督預警系統 (T S I S 2 . 0 )

臺北捷運公司

110年11月10日

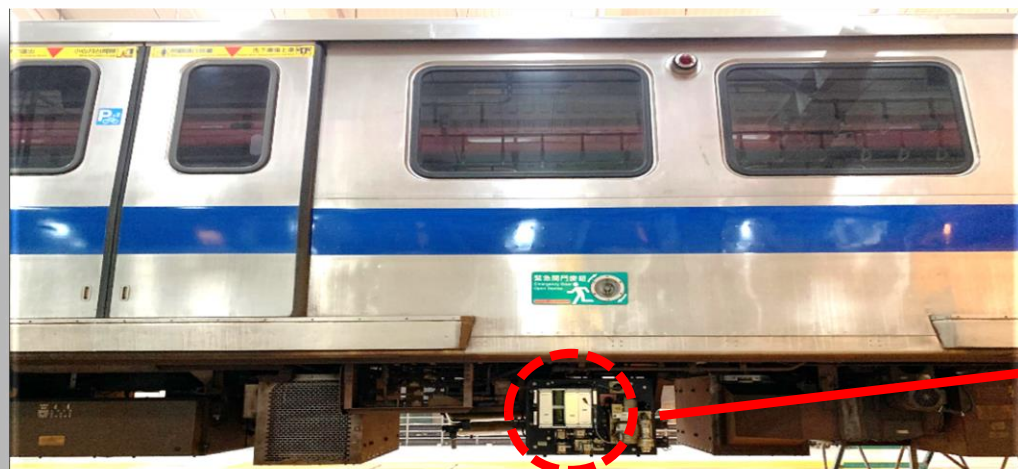
### ▶ 壓力感測器

### 車廂載重壓力建置

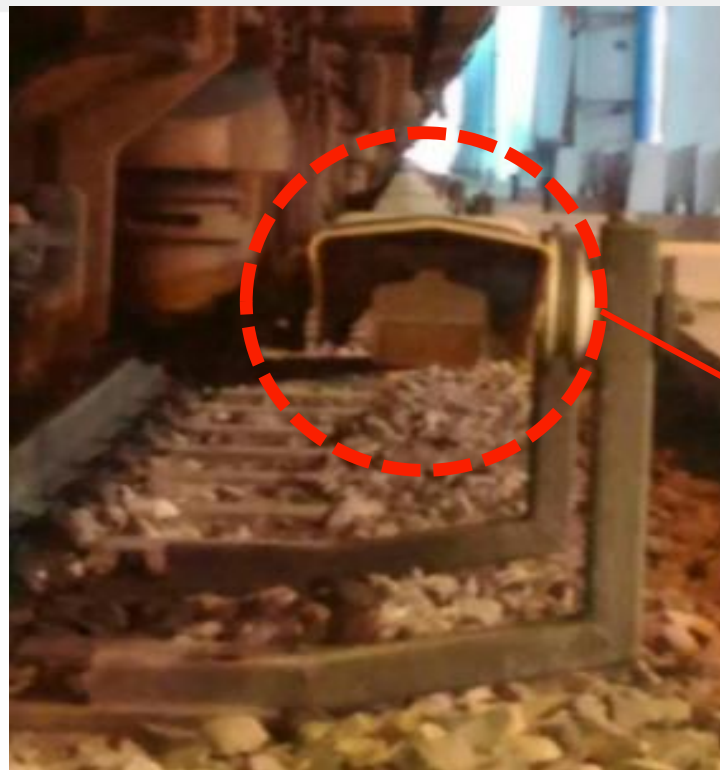
導電軌

### 導電軌沉陷建置

#### ▶ 距離感測器

即時偵測全線導  
電軌沉陷數值

超出預設門檻值  
即發出告警，可  
預為應變處理

防止導電軌垂降  
造成營運中斷

※ 即時監測導電軌高度，不受限於人工作業僅於夜間列車停駛時執行。

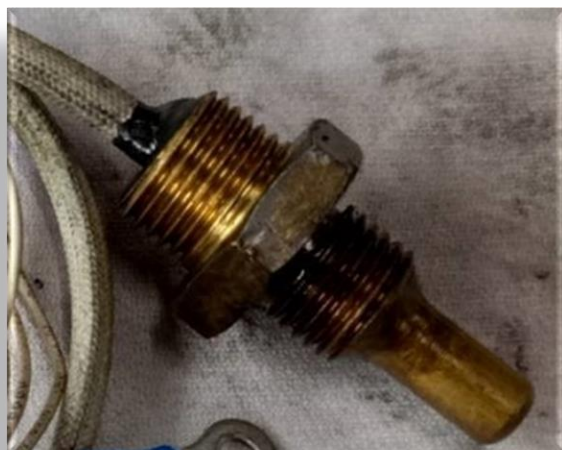
空壓機溫度開關

## ► 文湖線電聯車空壓機效能分析

- ※ 分析空壓機建壓時間/次分佈，預為檢測已有劣化趨勢之元件。
- ※ 降低列車於主線故障或事件擴大風險。

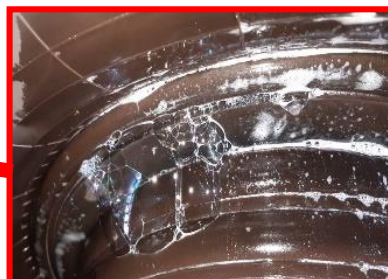
## 空氣彈簧漏氣

## ▶ 電聯車空壓機運轉時間分析

- ※ 即時監控車下管路、空氣彈簧有無洩氣異常。
- ※ 藉由追蹤空壓機運轉時間變化，預為告警避免異常事件擴大。

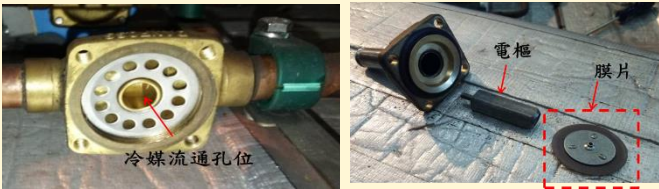
| 類型 | 車型 | 車號 | 故障元件 |
|---|---|---|---|
| 平行<br>展開 | 341 | 1208 | 冷媒電磁閥<br>膜片破裂<br> |

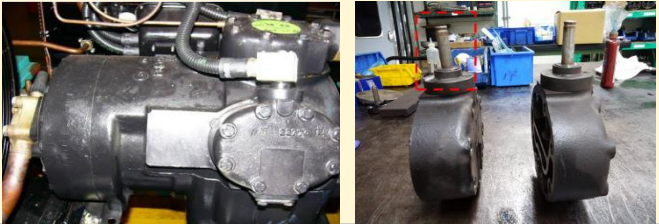
| 類型 | 車型 | 車號 | 故障元件 |
|---|---|---|---|
| | 341 | 1201 | 卸載閥電樞<br>故障<br> |

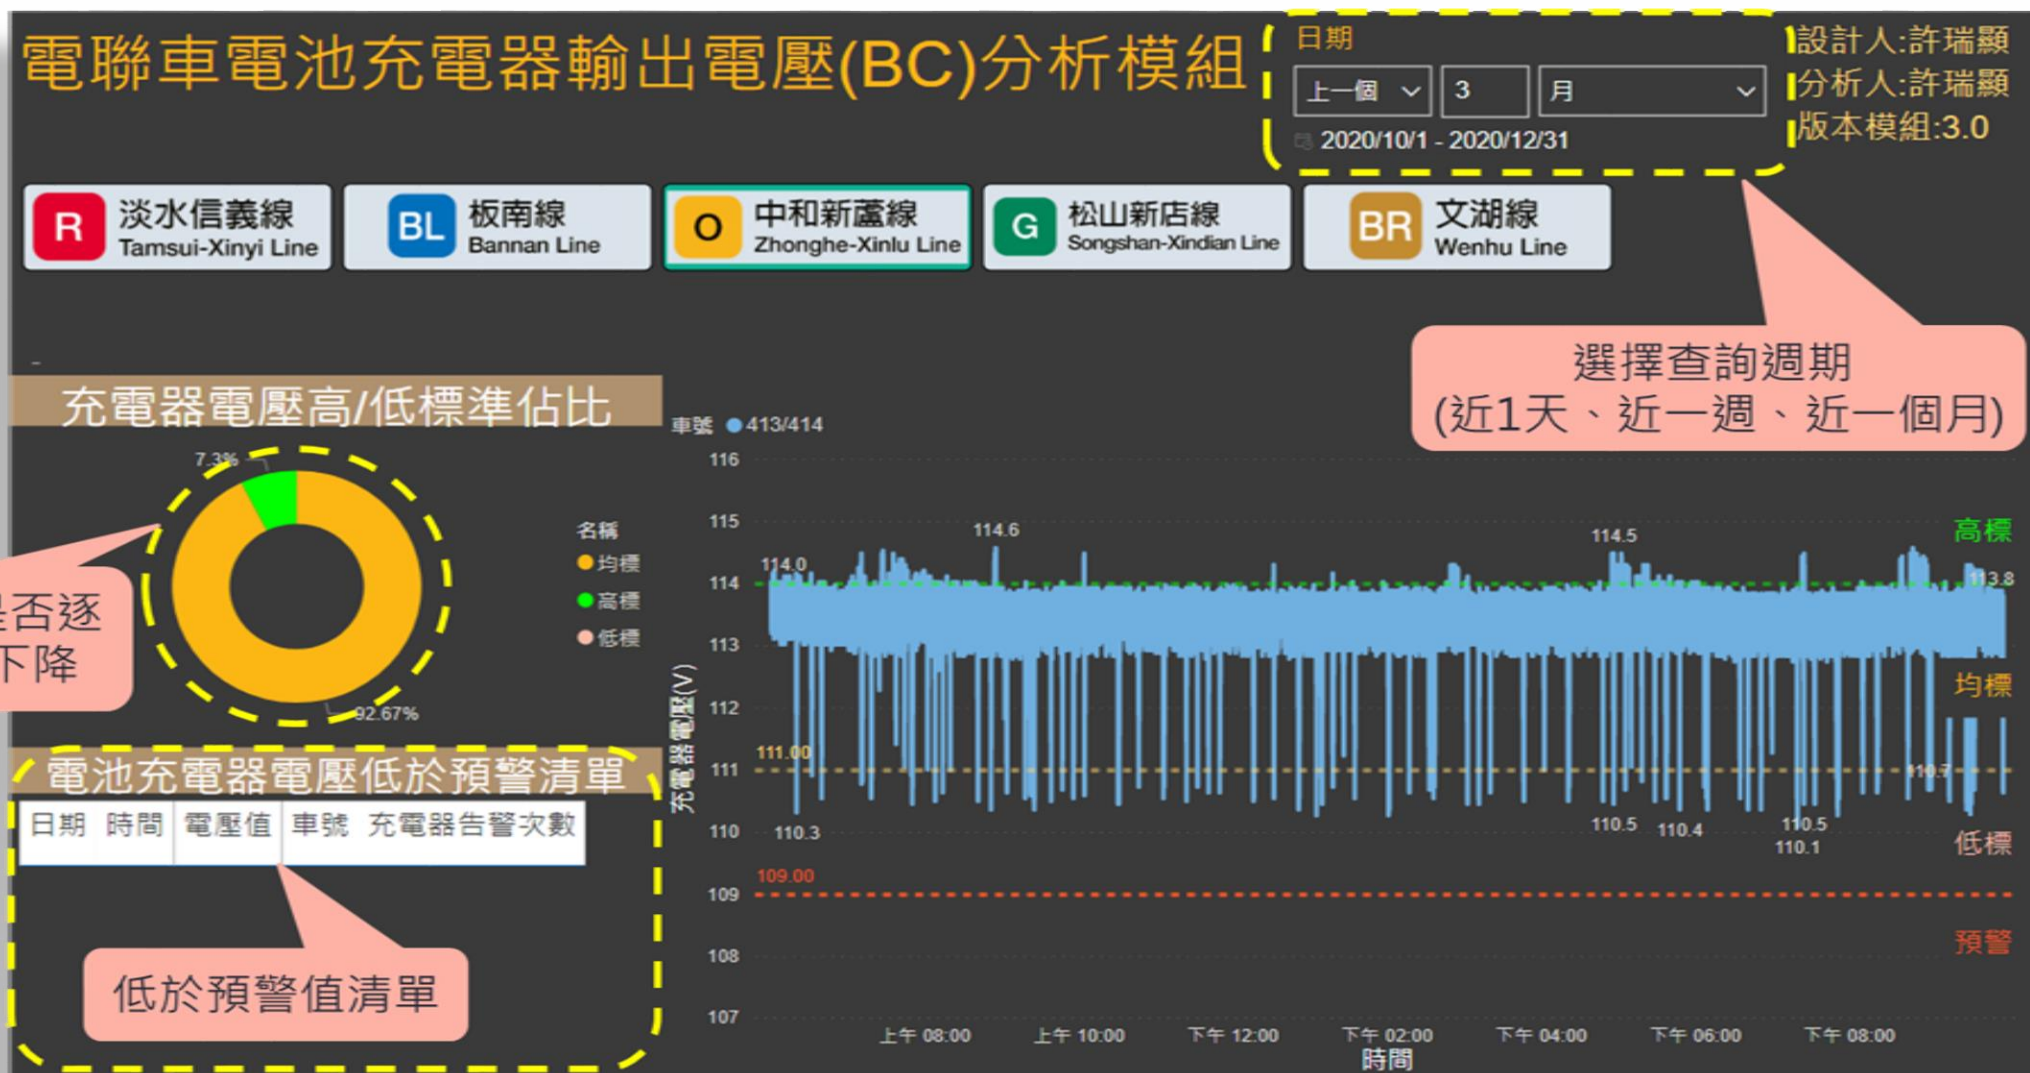
## ▶ 電聯車電池充電器輸出電壓分析模組

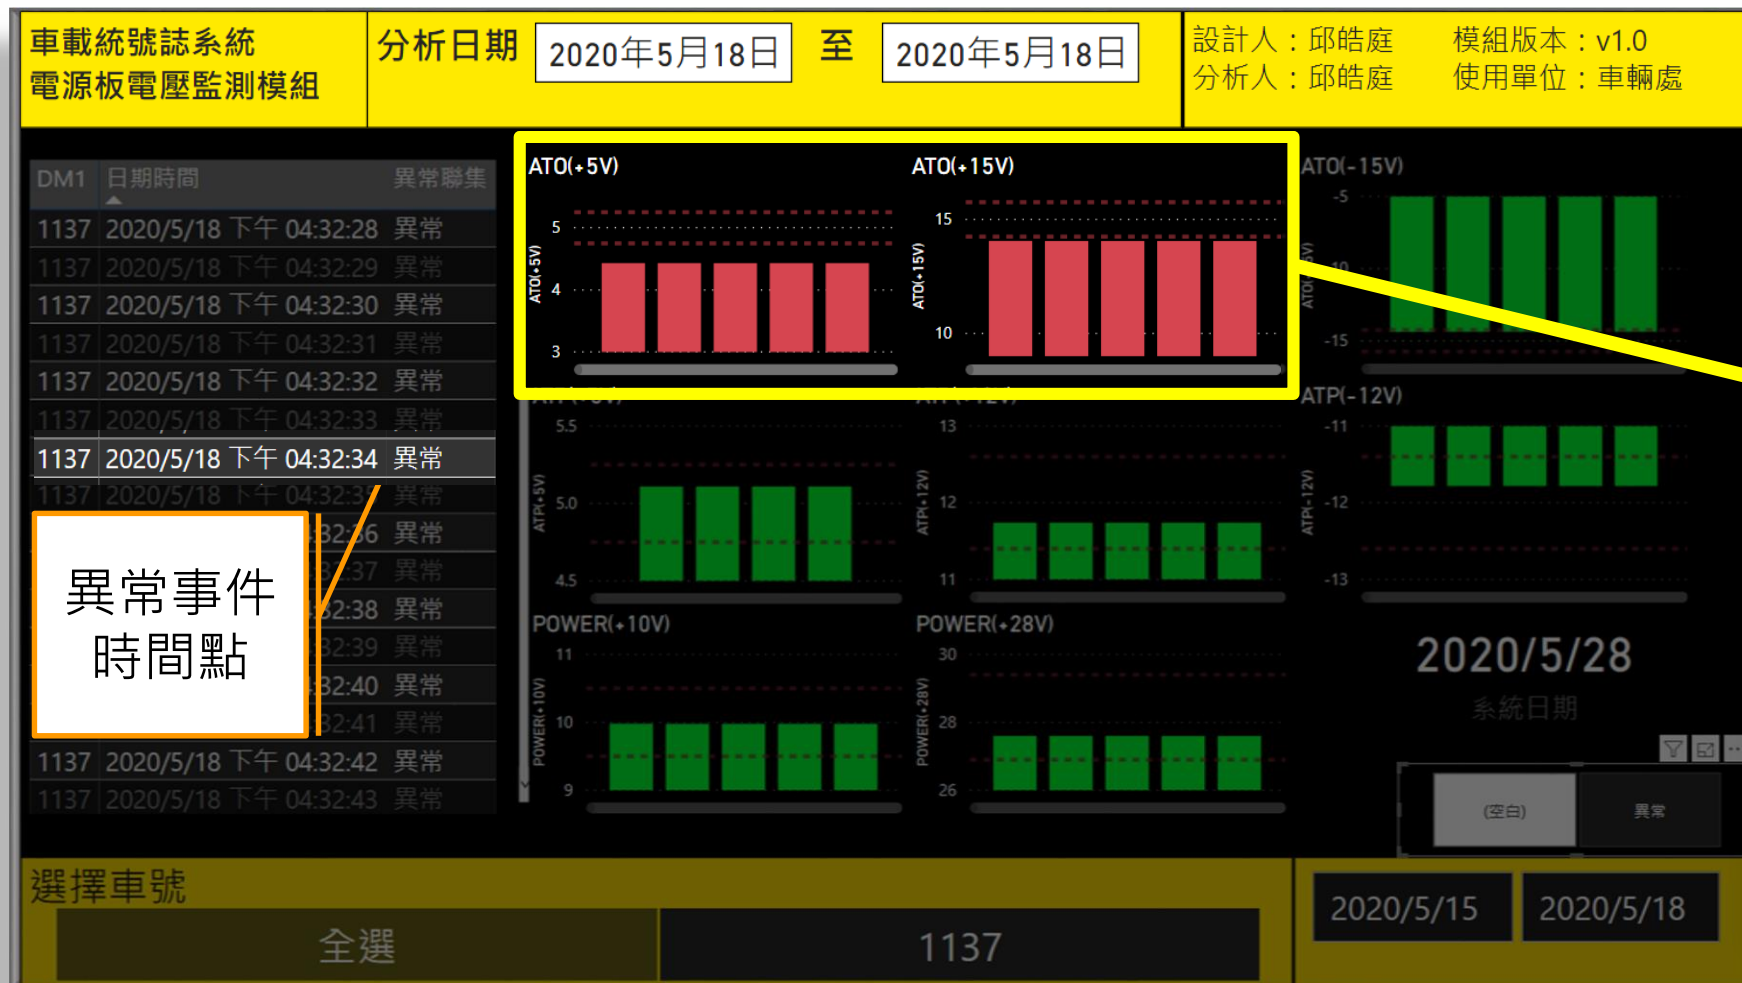
### 1137車ATO電源板異常

## ▶ 電源板件電壓偵測模組，發現電壓不穩板件

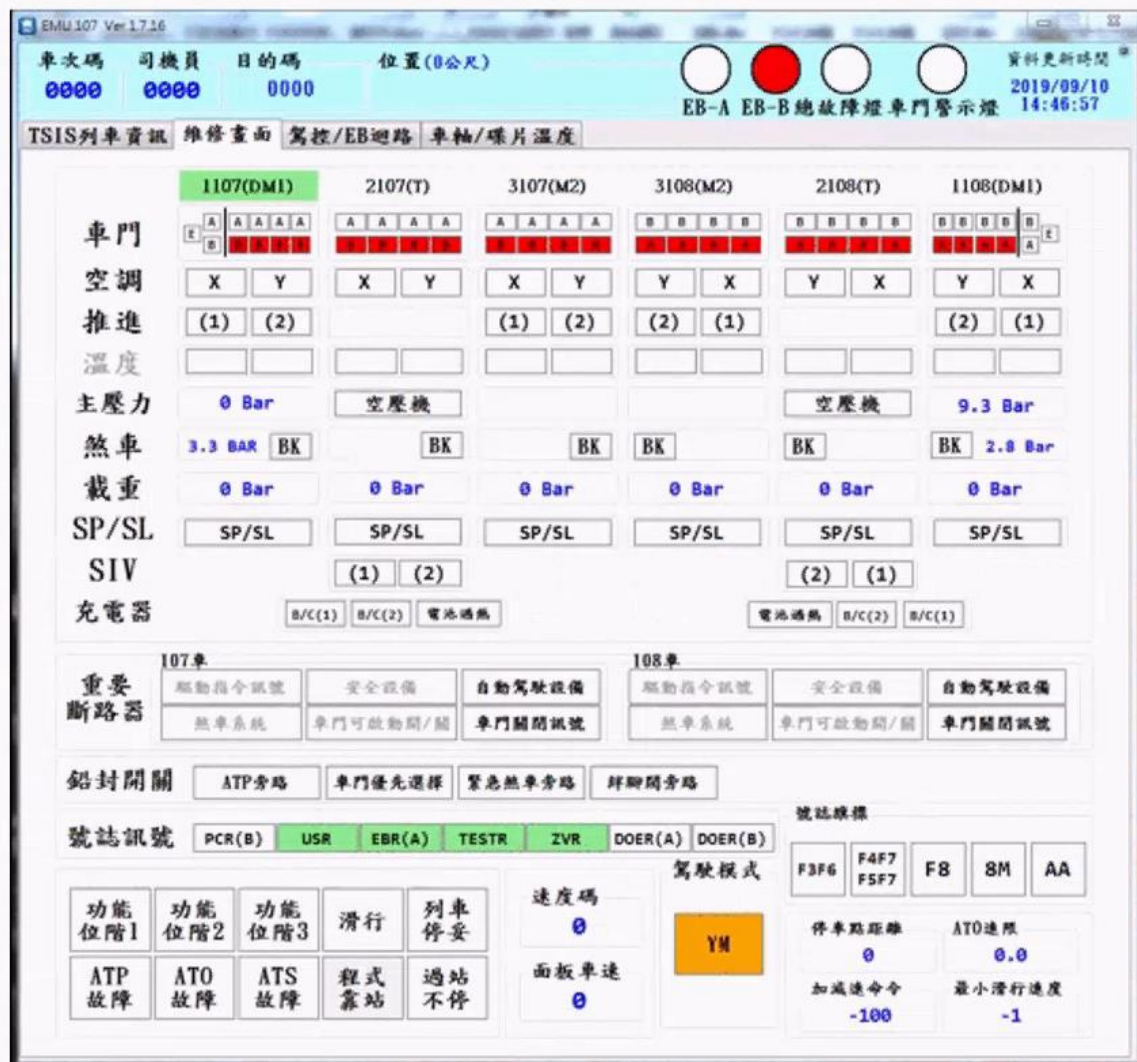
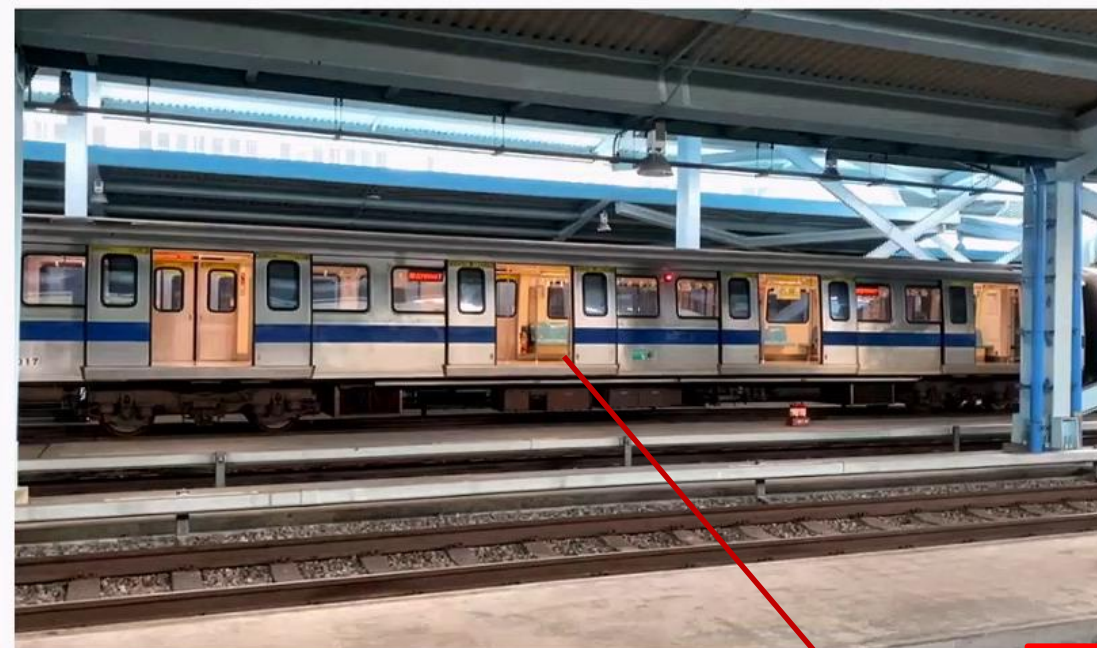
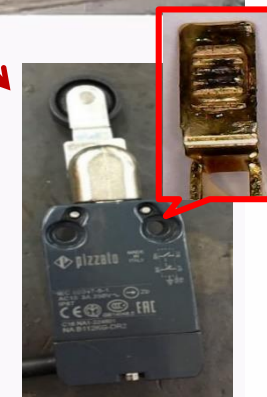
## ▶ 電聯車 車門開/關狀態

經檢測為車門關妥偵測  
開關接點不穩定所致

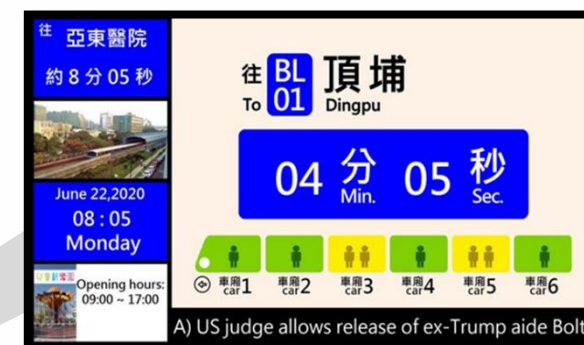
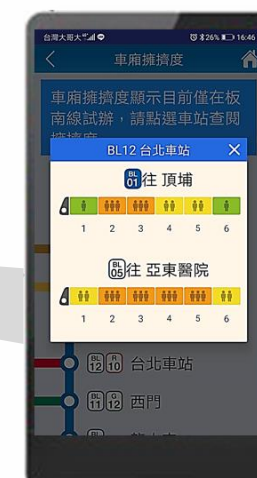
## ▶ 電聯車車廂載重壓力加值運用

■ 板南線車廂擁擠度資訊於2020年5月開始提供服務

■ 文湖線車廂擁擠度資訊於2021年3月開始提供服務
