國家運輸安全調查委員會

重大運輸事故 調查報告

第 3501 與第 333 次車

於佳冬站違反閉塞運轉有衝撞之虞

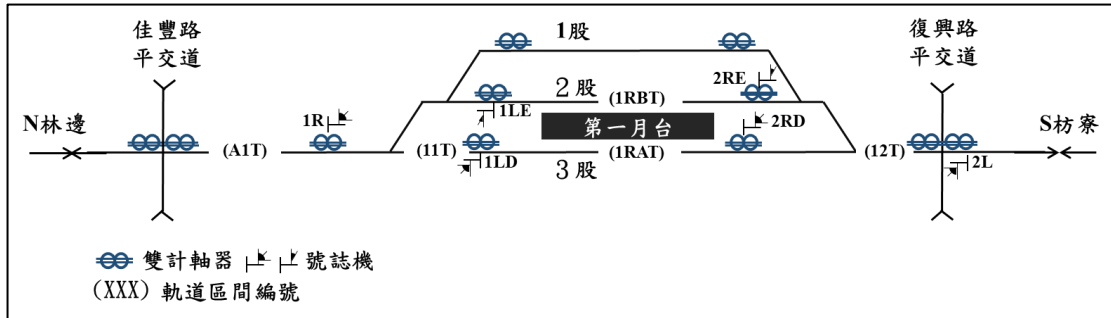
圖 1.1-1 佳冬站第一階段軌道與號誌佈設圖

交通部鐵道局辦理「K001 標『臺鐵南迴鐵路臺東潮州段電氣化工程建設計畫』系統機電統包工程」(以下簡稱 K001 標)，其中佳冬站¹預計分三階段工程完工，第一階段工程範圍係於既有第 1 月台 3 股道配置下，進行軌道計軸器(Axle Counter)及將原號誌系統繼電器聯鎖改為電子聯鎖(Electronic Interlocking System, EI)之施工安裝測試作業。該階段工程已於民國 107 年 7 月 6 日完成，事故前佳冬站已使用電子聯鎖控制，第一階段完工後，軌道與號誌佈設如圖 1.1-1。

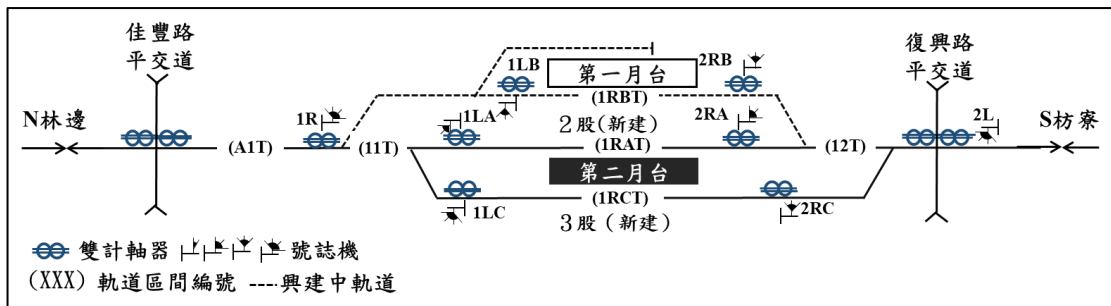
圖 1.1-2 佳冬站第二階段軌道與號誌佈設圖

第二階段工程預計為車站土建工程與站內軌道配置之改善，其中土建工程將拆除站內第 1 月台與第 1、2 股道，並在該股道之西側，另建第 2、3 股道與第 2 月台供營運使用。土建與軌道工程於民國 108 年 8 月 8 日完工交付後，開始進行軌道計軸器與電子聯鎖設備的安裝與測試作業。民國 108 年 8 月 28 日凌晨執行含電子聯鎖、號誌機、轉轍器與計軸器正式切換前的假切換作業。佳冬站第二階段工程軌道與號誌佈設如圖 1.1-2。

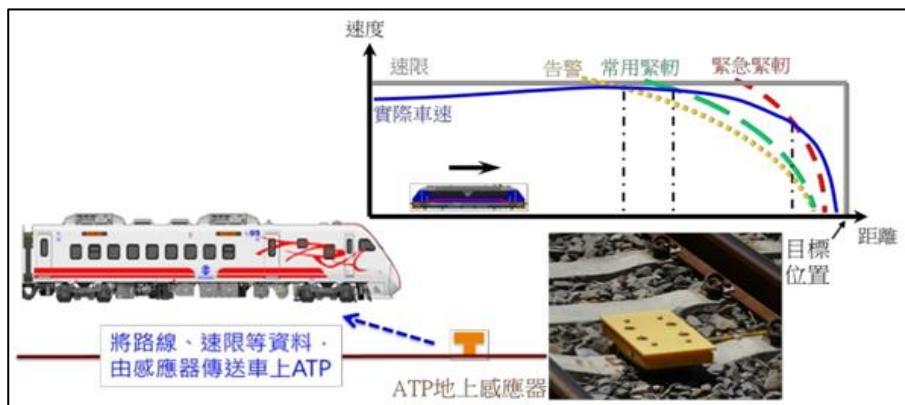
圖 1.9-1 ATP 系統運作原理與煞車曲線範例

車載 ATP 運作時車底天線常時發送電波，列車通過時，地上感應器接收到電波後將傳送相關號誌訊號至天線以作為回應。ATP 系統運作

原理與煞車曲線範例，如圖 1.9-1。

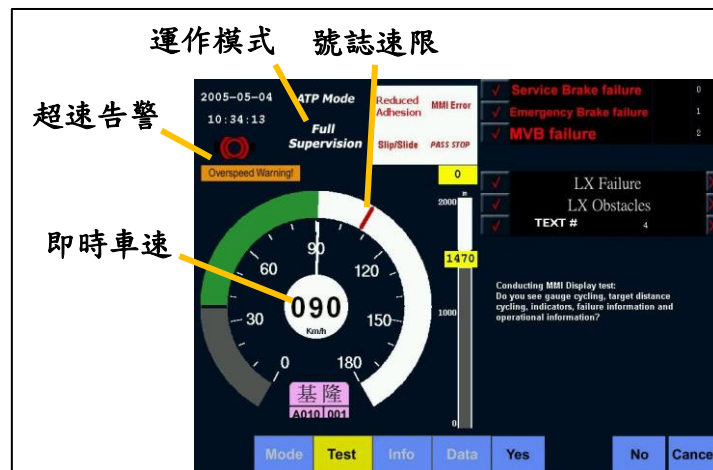
圖 1.9-2 車載 ATP 螢幕畫面說明

車載 ATP 於駕駛室之螢幕畫面顯示前方路線號誌速限與即時車速，並持續比對車速是否超過號誌允許速限。車載 ATP 設定一速度餘裕空間，允許實際行車速度可超過號誌速限 3km/h。當車載 ATP 偵測到車速超過速度餘裕，將發出告警聲響並自動啟動常用煞車減速；超速達 5km/h，則啟動緊急煞車強迫列車減速。車載 ATP 螢幕畫面說明，如圖 1.9-2。

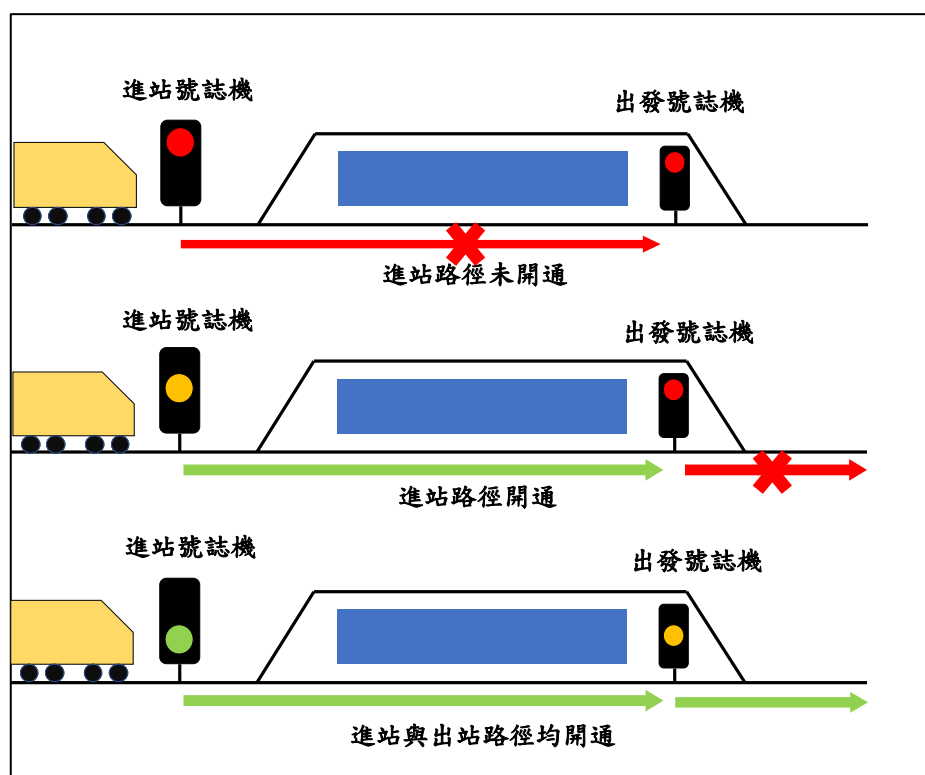
圖 1.9-3 進站號誌機對應路徑開通切換顯示

進站號誌機設置於車站區域界限處，對進入站內之列車顯示對應燈號，指示列車是否允許越過該號誌機進入車站。進站路徑未開通時，進站號誌機顯示紅燈（險阻），表示不允許進入該車站；進站直進路

徑開通但出站路徑未開通時，進站號誌機顯示黃燈（注意），表示允許進入車站停靠且通過進站號誌機之速限不得高於 60 km/h；進站路徑與出站路徑均開通時，進站號誌機將顯示為綠燈（平安）。有關進站號誌機顯示切換說明，如下圖 1.9-3。

依據號誌重演紀錄⁵，第 3501 次車及 333 次車列車進站期間，位於里程 K57+135 之佳冬站進站號誌機（設備編號 1R）均顯示綠燈，表示站內第一月台第 3 股軌道淨空，且進站與出站路徑均開通。

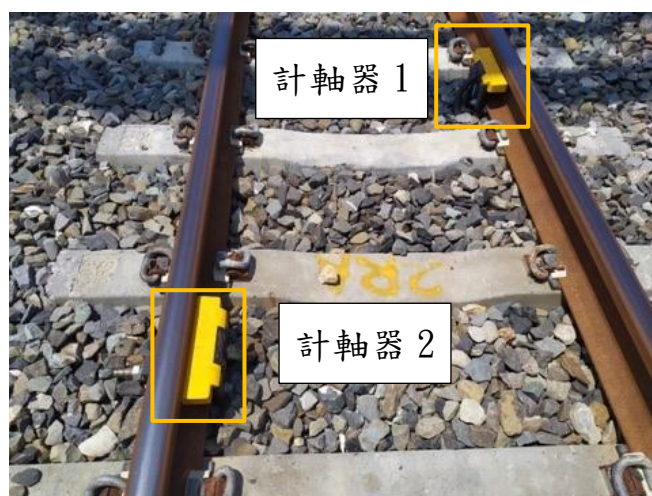
圖 1.9-4 雙計軸器現場配置圖

臺鐵屏東線號誌系統採雙計軸器系統（計軸器 1 與計軸器 2）作為列車佔據偵測裝置，於軌道區間⁶交界處或號誌機旁安裝雙計軸器系統，計軸器以磁性探測頭偵測金屬車輪進入軌道區間或閉塞區間⁷，有關雙計軸器如圖 1.9-4。

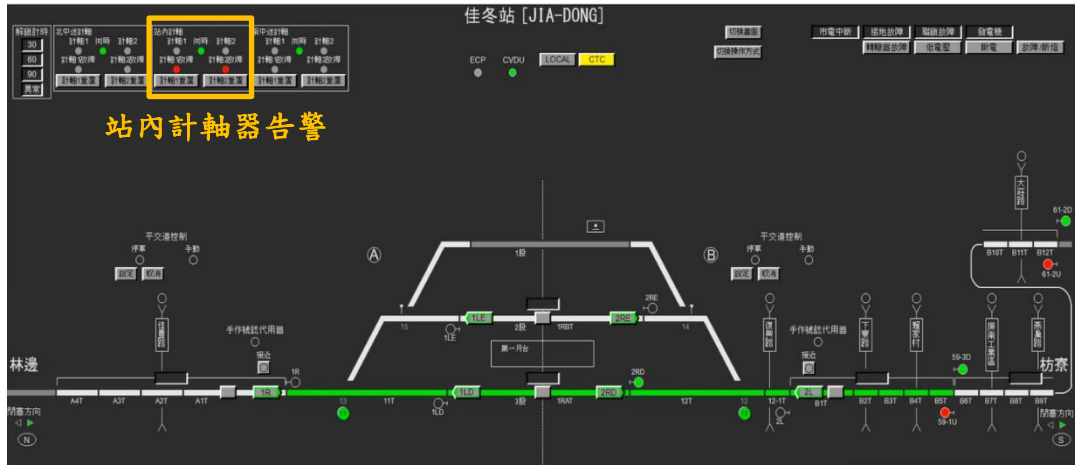
圖 1.9-5 佳冬站之 CVDU 號誌調度與計軸器告警畫面

依臺鐵民國 99 年 7 月 2 日函文⁸說明：「將軌道與計軸採並聯組合，單一故障，不影響行車」、文件總號 TRAS(K)-S20014 及鐵道局「第 16622 章計軸器設備」5.6.6.13.2 項規定，任一計軸器故障告警進行重置時，不得影響號誌聯鎖功能。雙計軸器系統之計軸器 1 與計軸器 2 偵測通過車軸數不一致時，計軸器將發出告警訊號，AEB 將偵測結果傳輸給聯鎖系統，經過聯鎖系統之雙計軸並聯電路⁹（「同時」位）判斷後輸出，該軌道區間顯示為淨空狀態，此時車站行車室 CVDU 產生對應之紅色告警訊號（計軸器 1 或計軸器 2 故障）與語音警示音提醒車站值班站長注意。CVDU 提供重置計軸器告警功能且需輸入正確密碼後才能進行計軸器告警重置。事故時佳冬站之 CVDU 號誌調度與計軸器告警如圖 1.9-5。

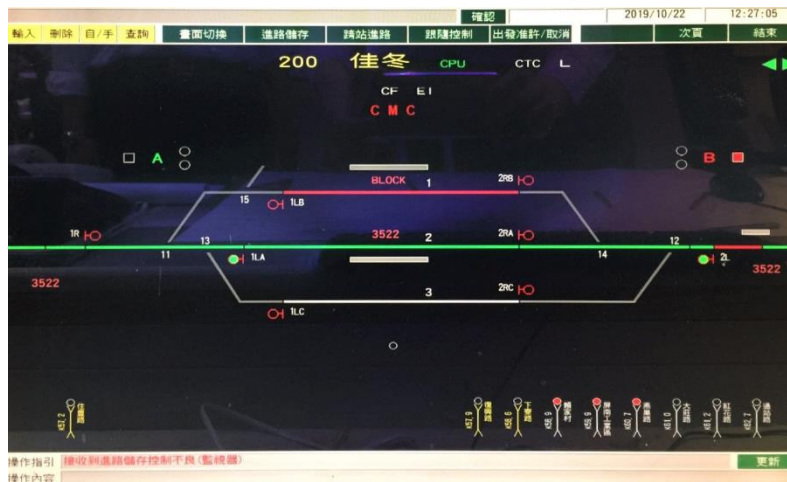
圖 1.9-6 綜合調度所調度台電腦畫面（非事故當時畫面）

綜合調度所調度台電腦畫面為顯示列車於車站區域或站間所在位置，以顏色顯示軌道區間佔據與否，計軸器故障告警與警示音則不顯示在調度台電腦上。綜合調度所調度台電腦螢幕如圖 1.9-6。

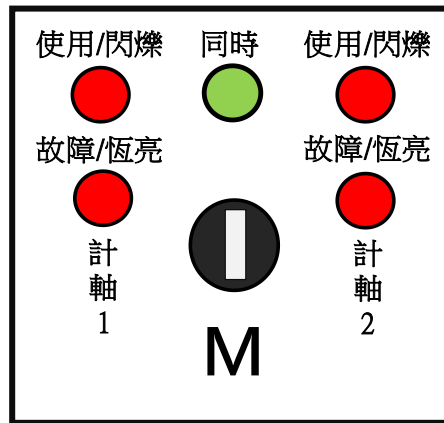
圖 1.9-7 車站計軸器就地控制盤範例（站內區）

佳冬站計軸器就地控制盤分為北中、站內與南中三區，分別設置有「計軸 1」位、「同時」位、「計軸 2」位鑰匙切換開關（以下簡稱切換開關）及監視燈，並設有計軸器故障告警音及故障確認按鈕，主要作為計軸器故障重置或切換使用。切換開關正常應置於「同時」位，確保計軸器 1 與計軸器 2 同時偵測列車通過。計軸器就地控制盤如圖

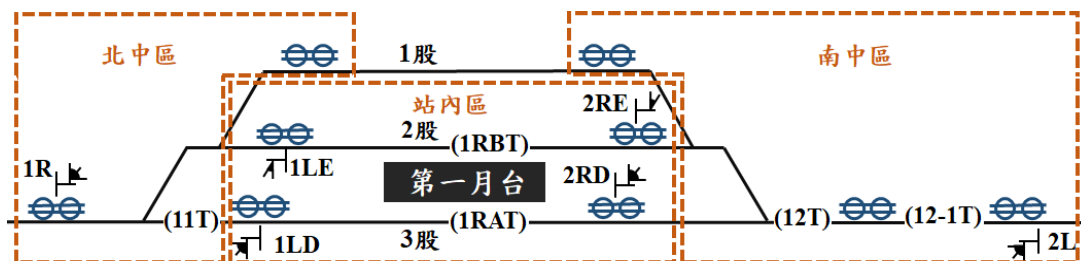
圖 1.9-8 佳冬站北中區、站內區與南中區計軸器佈設

佳冬站於第一階段共設置 9 組雙計軸器系統，其中月台出發號誌機 1LD、1LE、2RD 與 2RE 對應 4 組雙計軸器系統屬於站內區，軌道區間 11T 與進站號誌機 1R 對應 2 組雙計軸器系統屬北中區，軌道區間 12T、12-1T 與進站號誌機 2L 對應 3 組雙計軸器系統屬南中區。有關佳冬站北中區、站內區與南中區對應之雙計軸器系統如圖 1.9-8。

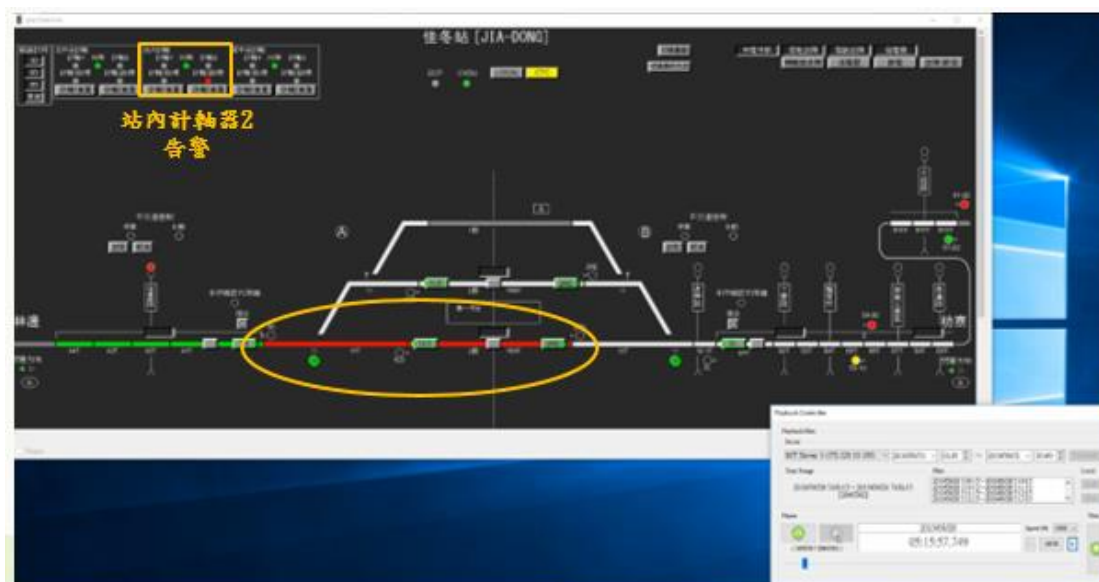
圖 1.9-9 第 3504 次車佳冬站離站期間產生之異常（1）

0515:57 時北上第 3504 次車由月台軌道區間 1RAT（3 股）至移動至軌道區間 11T 時，站內計軸器 2 產生故障告警，如圖 1.9-9。

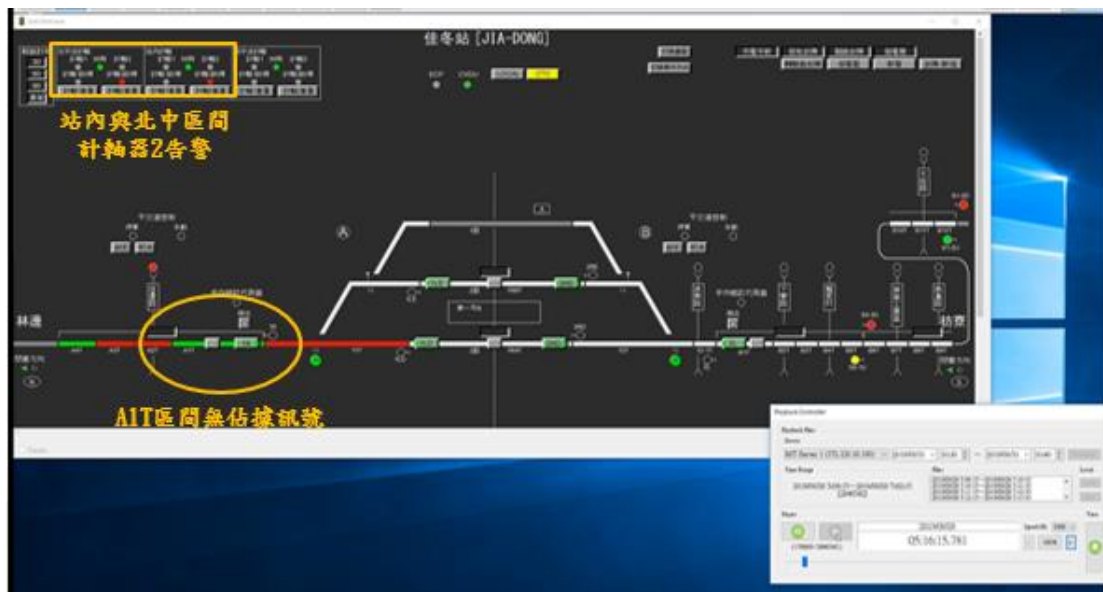
圖 1.9-10 第 3504 次車佳冬站離站期間產生之異常 (2)

0516:15 時第 3504 次車通過軌道區間 A1T 時無佔據訊號，站內與北中區間計軸器 2 產生告警，如圖 1.9-10。

參考 1.9 節之圖 1.9-10、圖 1.9-11、圖 1.9-12、圖 1.9-18、圖 1.9-23、圖 1.9-24、圖 1.9-32、圖 1.9-38 及圖 1.9-39，並比對第 3504 次車、第 3042A 次車、第 333 次車、第 3503 次車、第 3042 次車與前述第 3501 次車之電子聯鎖裝置號誌運作紀錄，軌道區間 A1T 無佔據及跳出北中區間計軸器 2 故障且可自動回復之內容相符。

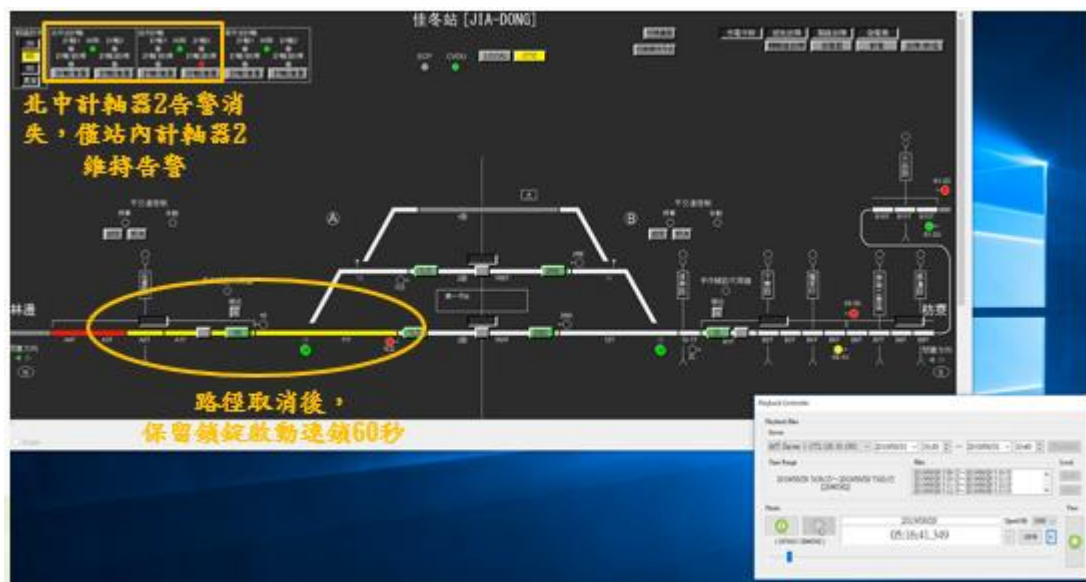
圖 1.9-11 第 3504 次車佳冬站離站期間產生之異常 (3)

0516:23 時第 3504 次車之出站路徑取消後，保留鎖錠啟動聯鎖 60 秒。期間北中區間計軸器 2 告警消失，僅站內計軸器 2 維持告警 (0517:47 時告警消失)，如圖 1.9-11。

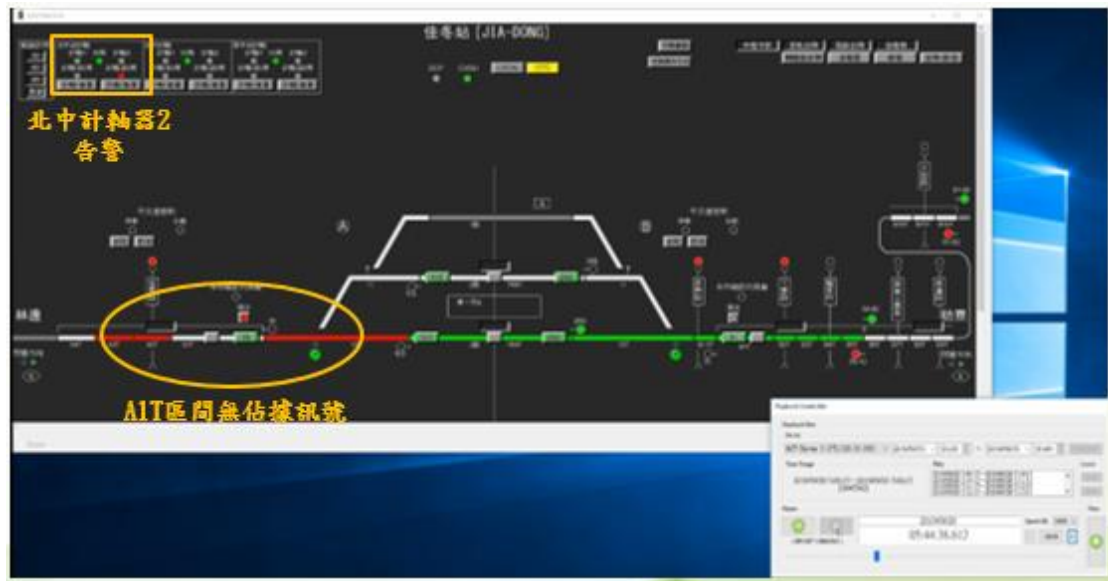
圖 1.9-12 第 3042A 次車通過佳冬站期間產生之異常 (1)

0544:38 時第 3042A 次車通過軌道區間 A1T 時無佔據訊號，北中區間計軸器 2 產生告警，如圖 1.9-12。

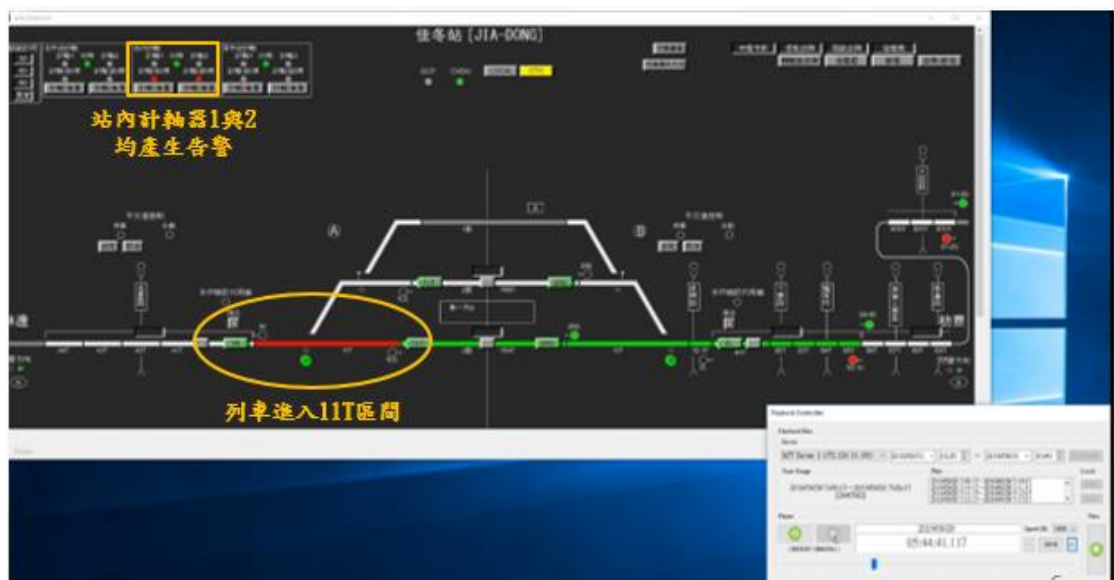
圖 1.9-13 第 3042A 次車通過佳冬站期間產生之異常 (2)

0544:41 時第 3042A 次車進入軌道區間 11T 時，站內區間計軸器 1 與 2 均產生告警，圖 1.9-13。

軌道區間 1RAT 及 1RBT 均為淨空，如圖 2.1-9 所示，並針對偵測到車軸數之軌道區間 1RAT 計軸器 1 與 1RBT 計軸器 2 送出「站內區計軸器 1 與計軸器 2 故障」之告警訊息至 CVDU，如圖 2.1-10 所示，與圖 1.9-13 之運轉紀錄器之紀錄相符。

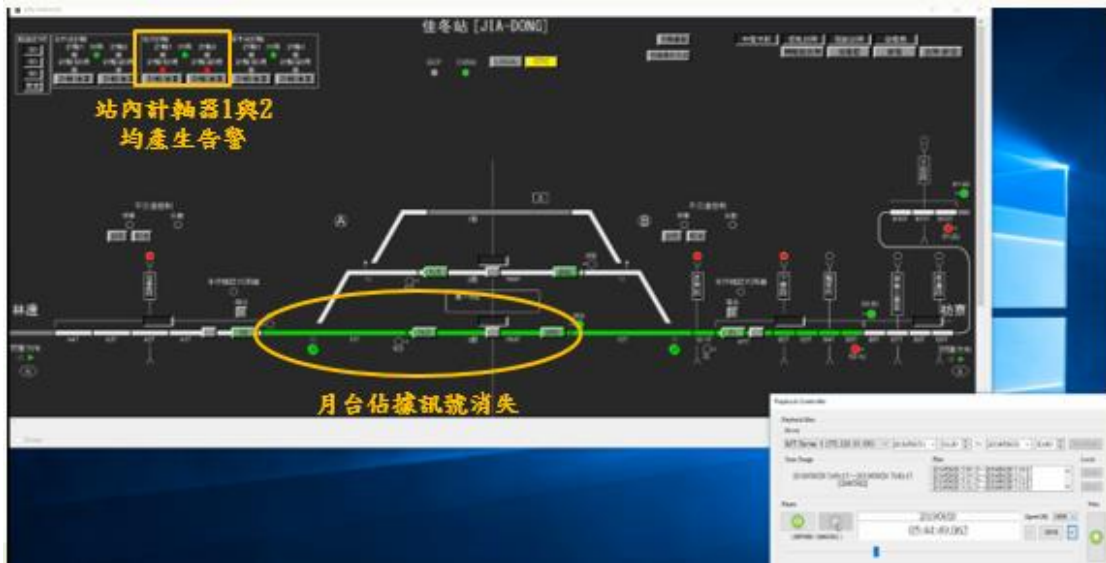
圖 1.9-14 第 3042A 次車通過佳冬站期間產生之異常 (3)

0544:49 時第 3042A 次車佳冬站月台軌道區間 1RAT(3 股) 佔據訊號消失。號誌顯示站內軌道為無列車佔據狀態，如圖 1.9-14。

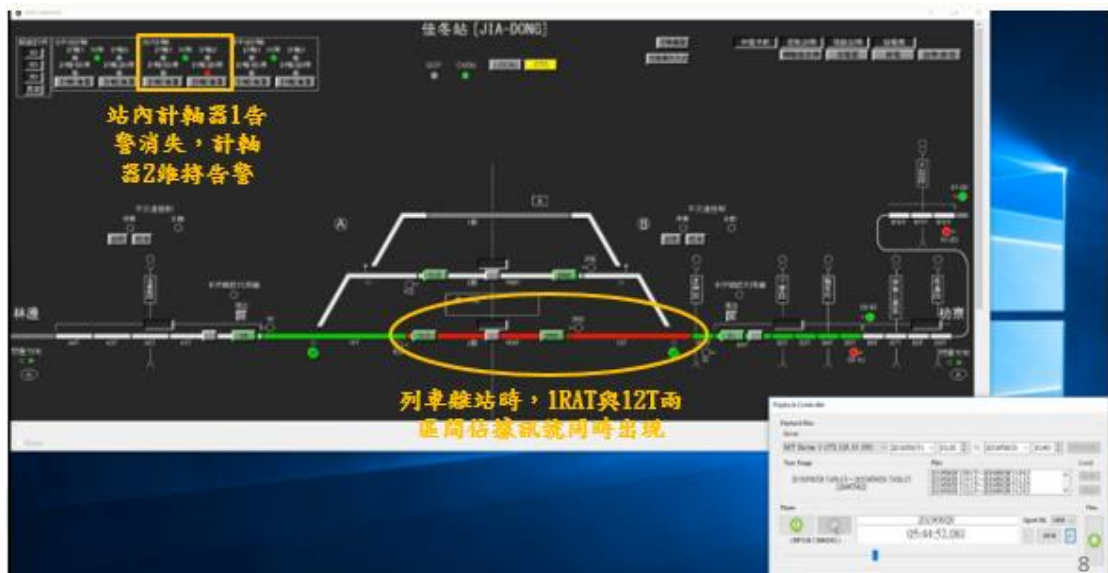
圖 1.9-15 第 3042A 次車通過佳冬站期間產生之異常 (4)

0544:52 時第 3042A 次車出現由月台軌道區間 1RAT(3 股) 至移動至軌道區間 12T 佔據訊號。站內區間計軸器 1 告警消失但計軸器 2 維持告警，如圖 1.9-15。

比對電子聯鎖系統運作紀錄，如圖 2.1-7，先前第 3042A 次車進入軌道區間 1RAT 時，入口端計軸器 2 並未偵測到車軸數，但離開軌道區間 1RAT 時，出口端計軸器 2 偵測到離開的車軸數，故 AEB 送出訊號將原先未閉合之安全繼電器 AC2_1RATPR 作動閉合。此時因為安全繼電器 AC1_1RATPR 與 AC2_1RATPR 都保持在閉合狀態，故電子聯鎖系統將原本視為淨空之軌道區間 1RAT 判斷為佔據，且此時因兩個安全繼電器狀態相同，故原先站內區間計軸器 1 告警自動恢復，軌道區間 1RBT 計軸器 2 仍維持告警，如圖 2.1-12 所示。與圖 1.9-15 顯示軌道區間 1RAT 紅色軌道佔據與告警狀態相符。

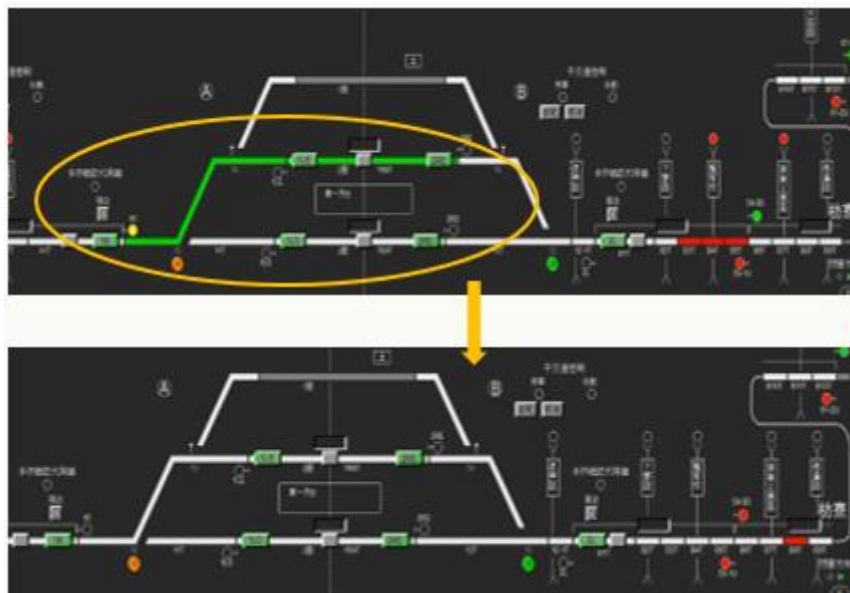
圖 1.9-16 進站號誌機 1R 至月台 2 股軌道路徑開通後取消

0545:37 時進站號誌機 1R 至站內月台 2 股軌道之路徑開通，
0546:29 時該路徑被取消，如圖 1.9-16。

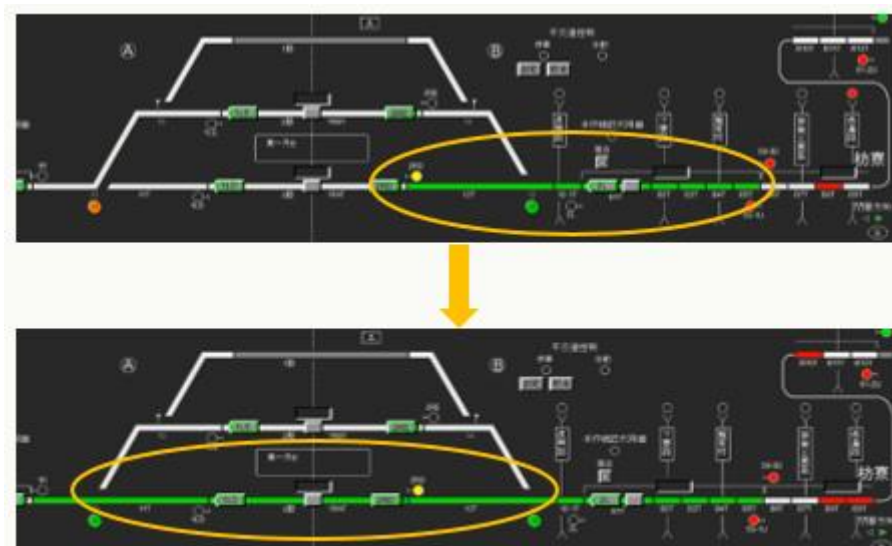
圖 1.9-17 月台出站與進站路徑先後開通

0546:39 時月台出發號誌 2RD 出站路徑先開通後，0546:52 進站
號誌機 1R 至站內月台 3 股軌道之路徑接續設定，如圖 1.9-17。

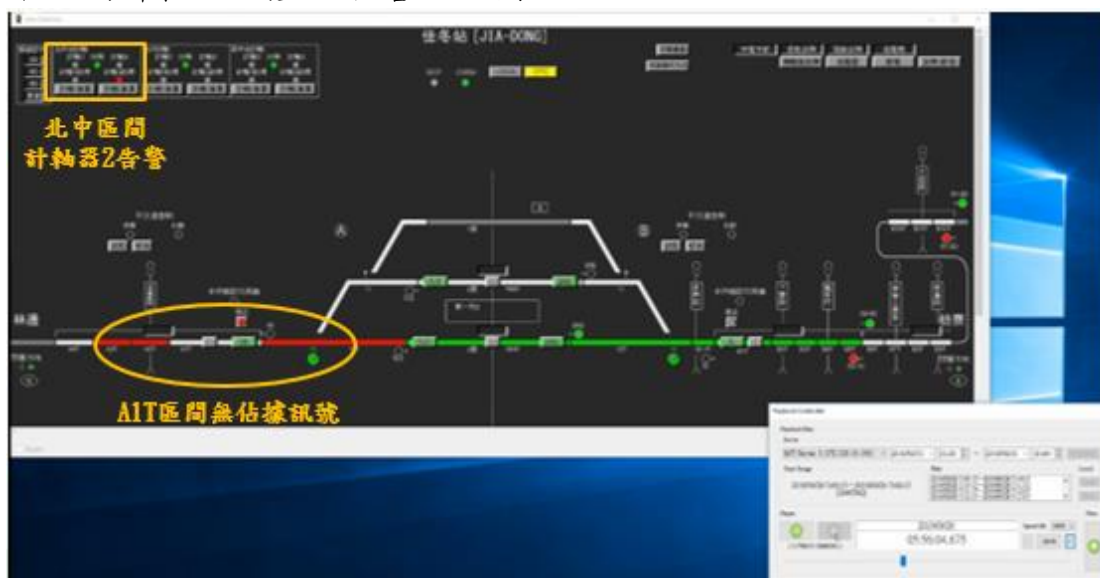
圖 1.9-18 第 3501 次車佳冬站進站期間產生之異常 (1)

0556:04 時第 3501 次車通過時，軌道區間 A1T 無佔據訊號，北中區間計軸器 2 產生告警，如圖 1.9-18。

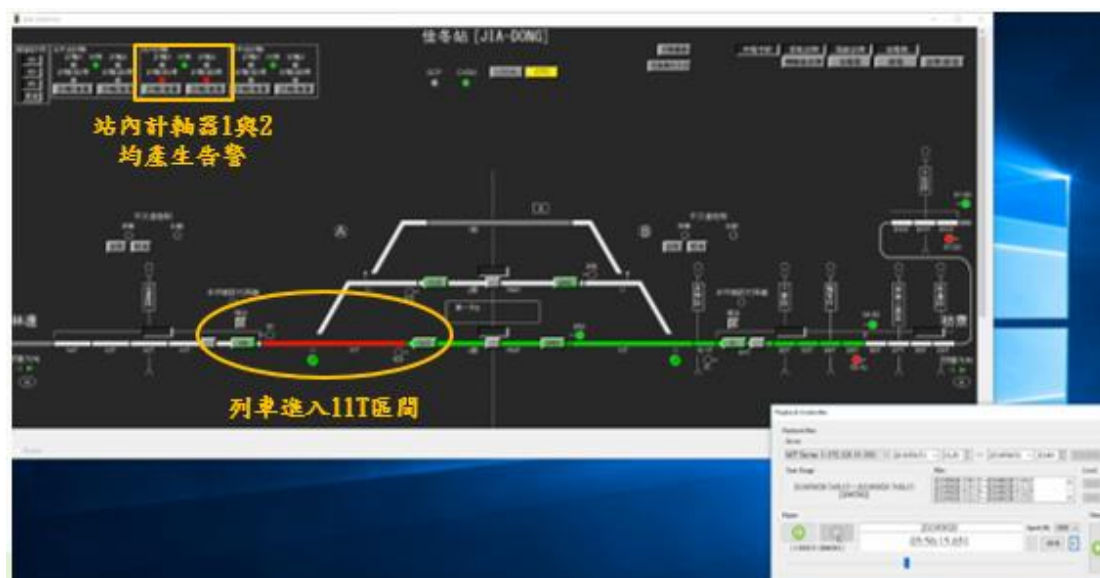
圖 1.9-19 第 3501 次車佳冬站進站期間產生之異常 (2)

0556:15 時第 3501 次車進入軌道區間 11T 時，站內區間計軸器 1 與 2 均產生告警，如圖 1.9-19。

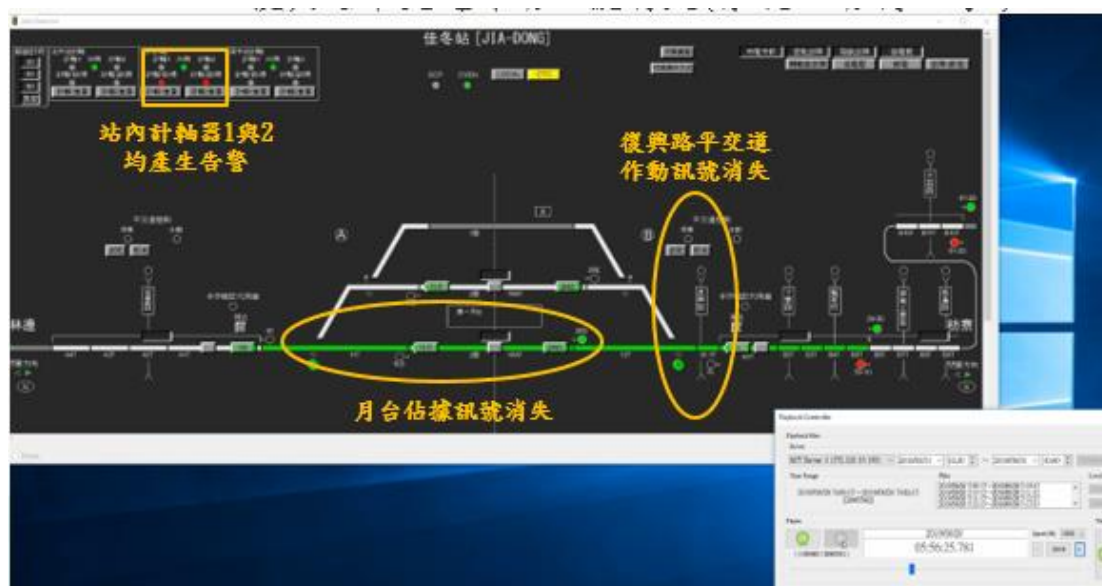
圖 1.9-20 第 3501 次車佳冬站進站期間產生之異常 (3)

0556:25 時第 3501 次車於佳冬站月台軌道區間 1RAT (3 股) 之佔據訊號消失。站內區間計軸器 1 與 2 均產生告警，0557:28 時復興路平交道作動訊號消失，如圖 1.9-20。

此時電子聯鎖系統接收前述兩個安全繼電器閉合後，因軌道區間 1RAT 之安全繼電器 AC2_1RATTPR 仍保持未閉合狀態，故即使第 3501 次車已進入軌道區間 1RAT 停靠，電子聯鎖系統仍將軌道區間 1RAT 判定為淨空，且因 1RAT 與 1RBT 兩個軌道區間各自之安全繼電器狀態均不一致，故送出站內區間計軸器 1 與 2 告警至 CVDU，如圖 2.1-22，亦符合圖 1.9-20 所呈現第 3501 次車於佳冬站軌道區間 1RAT 之

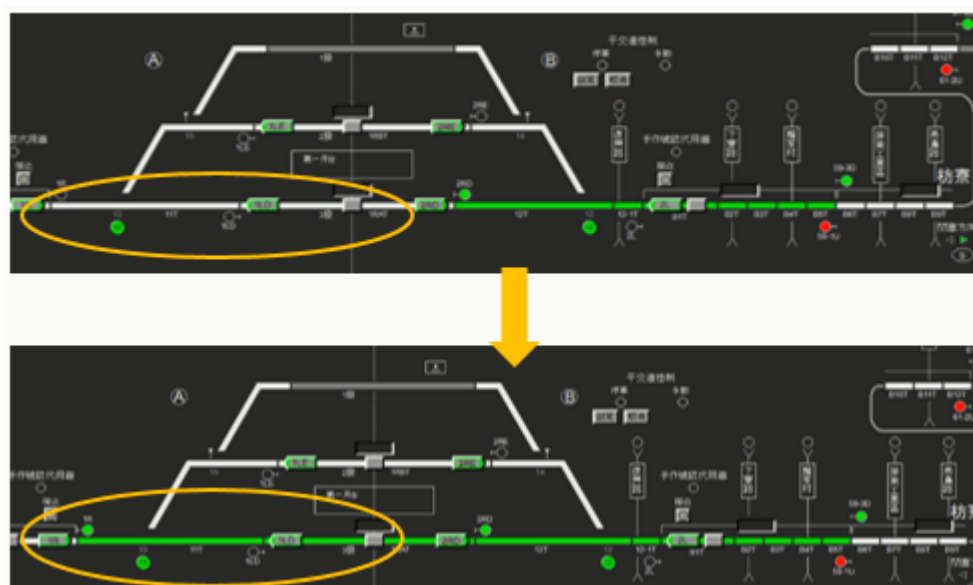
圖 1.9-21 進站號誌機 1R 至站內 3 股之路徑開通變化

0556:56 時進站號誌機 1R 至站內 3 股之路徑消失，0557:55 時進站號誌機 1R 至站內月台 3 股軌道路徑成立，如圖 1.9-21。

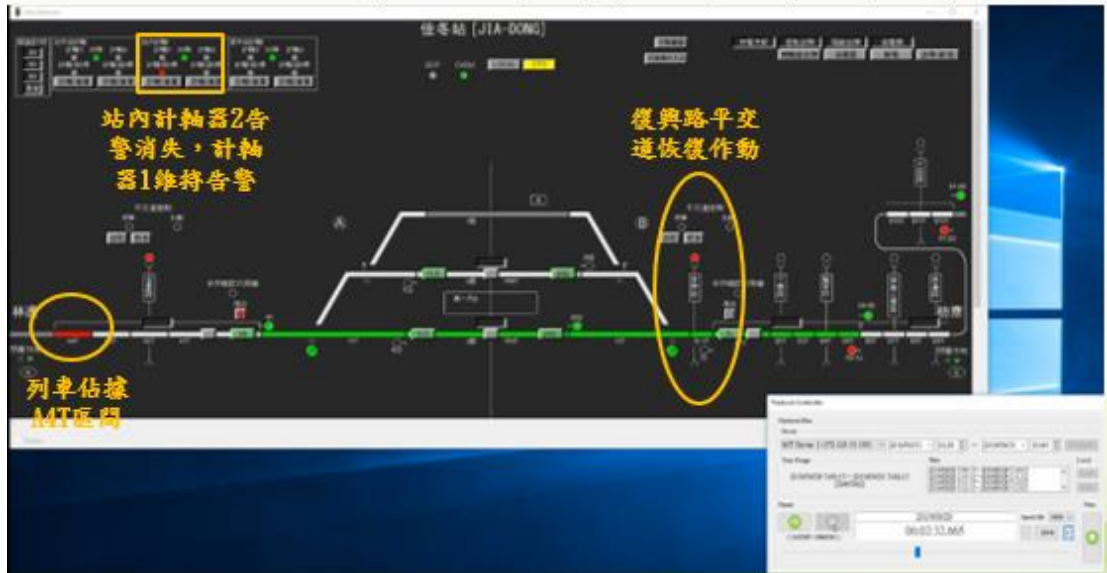
圖 1.9-22 第 333 次車佳冬站通過期間產生之異常 (1)

0558:32 時站內區間計軸器 2 告警消失但計軸器 1 維持告警，0602:32 時第 333 次車佔據軌道區間 A4T，復興路平交道重新恢復運作，如圖 1.9-22。

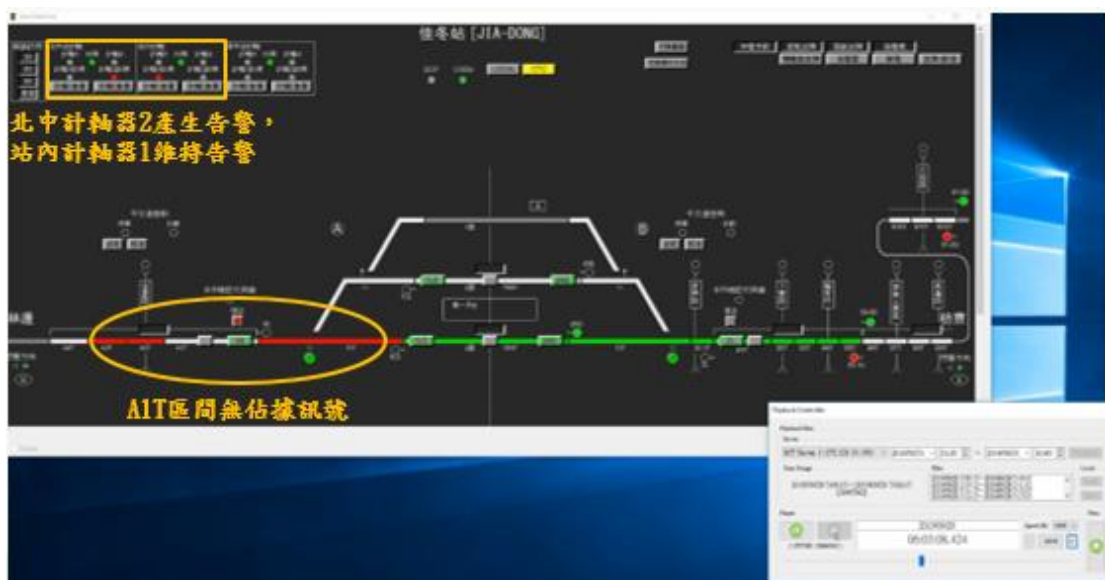
圖 1.9-23 第 333 次車佳冬站通過期間產生之異常 (2)

0603:08 時第 333 次車通過軌道區間 A1T 時無佔據訊號。北中區間計軸器 2 產生告警，站內區間計軸器 1 維持告警，如圖 1.9-23。

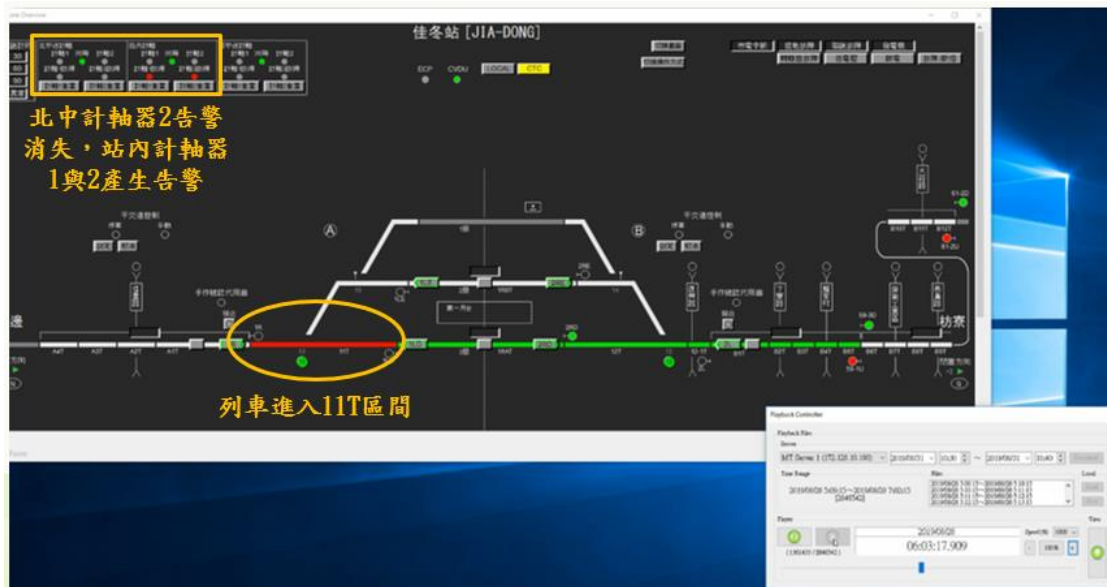
圖 1.9-24 第 333 次車佳冬站通過期間產生之異常 (3)

0603:17 時第 333 次車進入軌道區間 11T 時，北中區間計軸器 2 告警消失，站內區間計軸器 1 與 2 均發生告警，如圖 1.9-24。

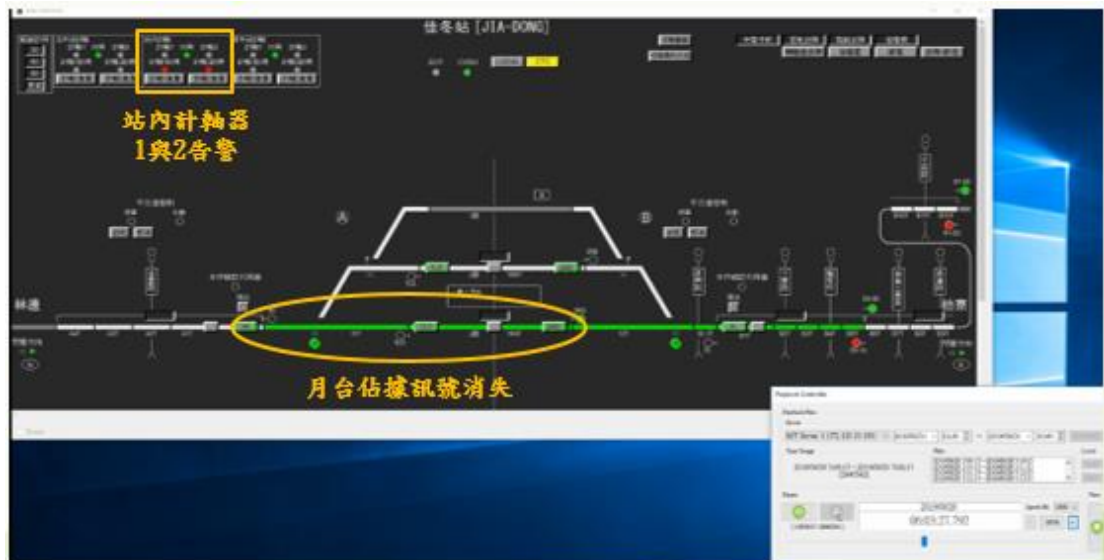
圖 1.9-25 第 333 次車佳冬站通過期間產生之異常 (4)

0603:27 時第 333 次車於佳冬站月台道軌道區間 1RAT (3 股) 之佔據訊號消失，站內區間計軸器 1 與 2 維持告警，如圖 1.9-25。

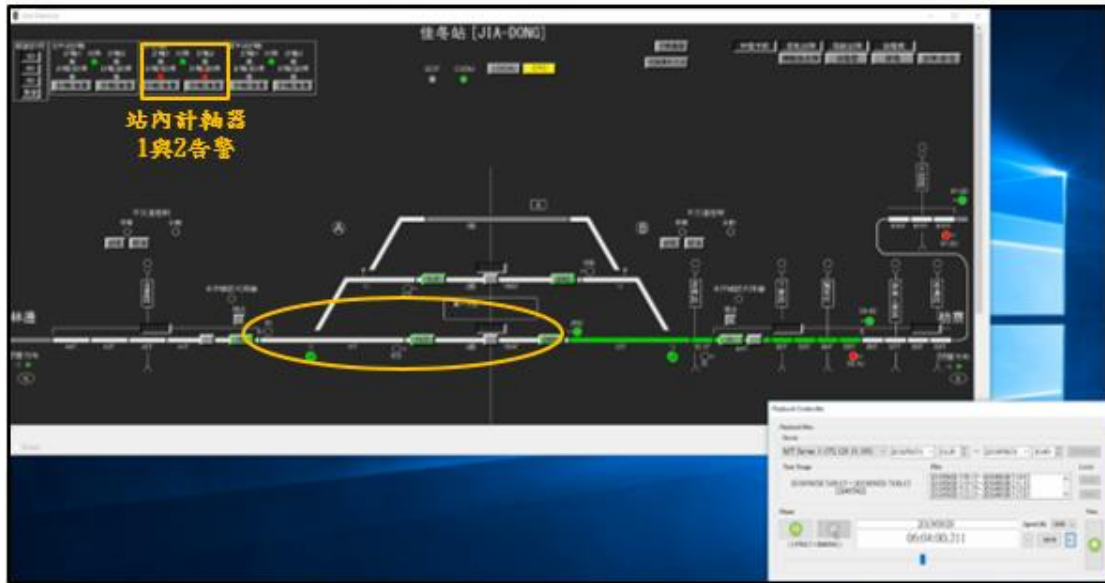
圖 1.9-26 第 333 次車佳冬站通過期間產生之異常 (5)

0604:00 時進站號誌機 1R 至站內月台 3 股軌道路徑消失，站內

區間計軸器 1 與 2 均維持告警，如圖 1.9-26。

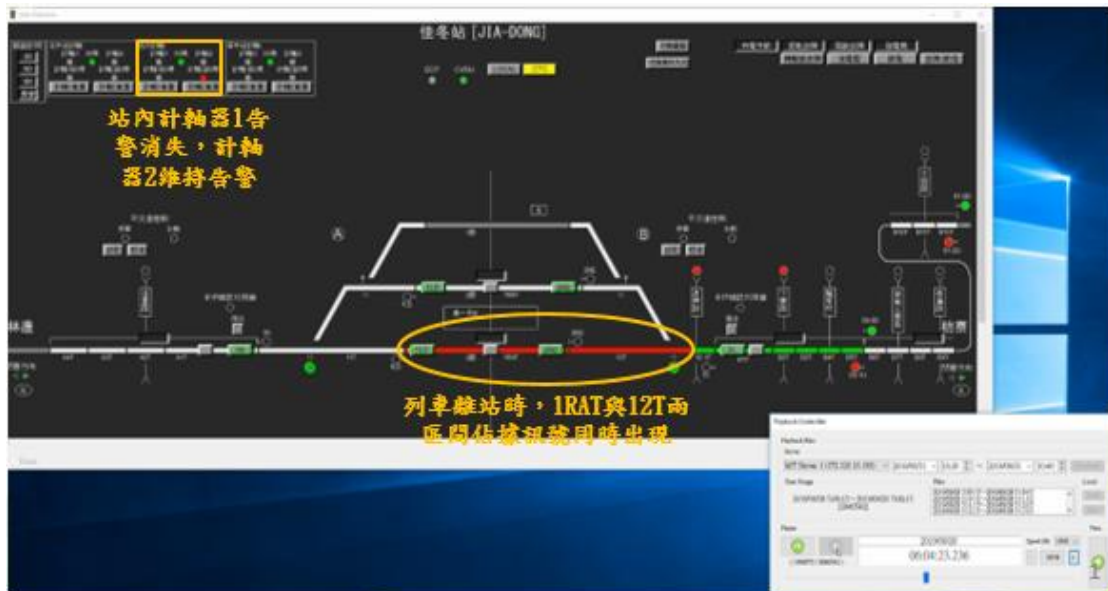
圖 1.9-27 第 3501 次車佳冬站離站期間產生之異常 (1)

0604:23 時第 3501 次車離站時於月台軌道區間 1RAT (3 股) 至軌道區間 12T 原先消失之佔據訊號出現，站內區間計軸器 1 告警消失但計軸器 2 維持告警，如圖 1.9-27。

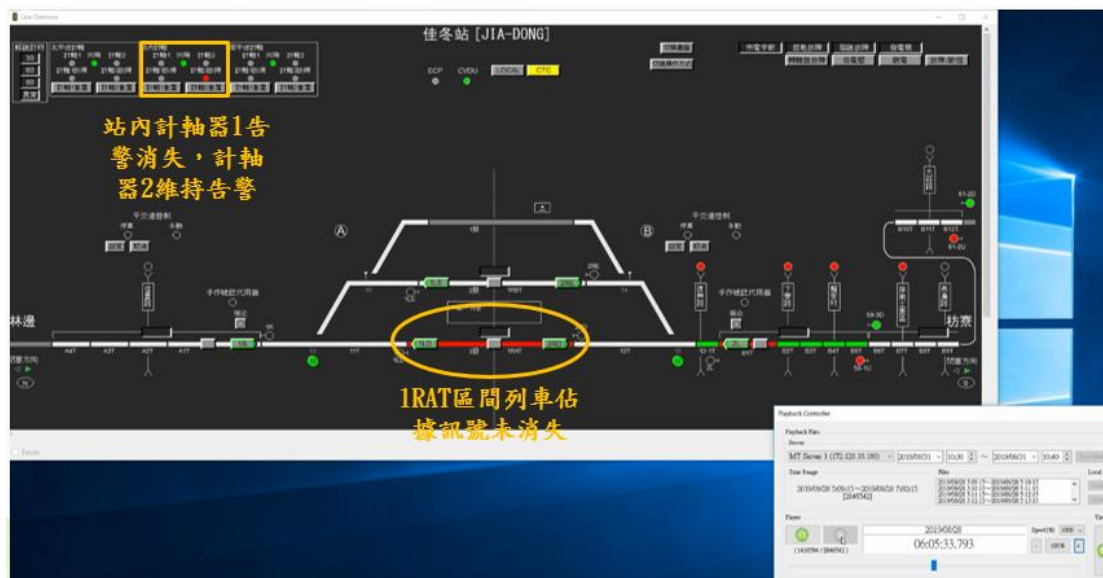
圖 1.9-28 第 3501 次車佳冬站離站期間產生之異常 (2)

0605:33 時第 3501 次車離站後，月台軌道區間 1RAT (3 股) 之佔據訊號仍維持，站內區間計軸器 1 告警消失但計軸器 2 維持告警，如圖 1.9-28。

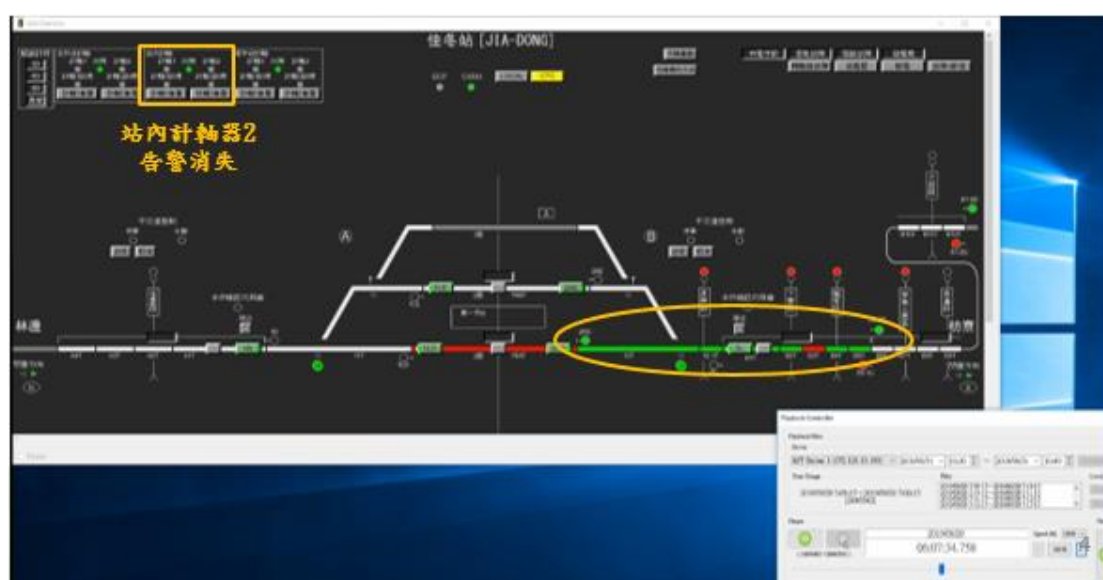
圖 1.9-29 出發號誌機 2RD 路徑開通與站內計軸器告警消失

0606:38 時站內區間計軸器 2 告警消失，0607:34 時月台出發號誌機 2RD 出站路徑開通，如圖 1.9-29。

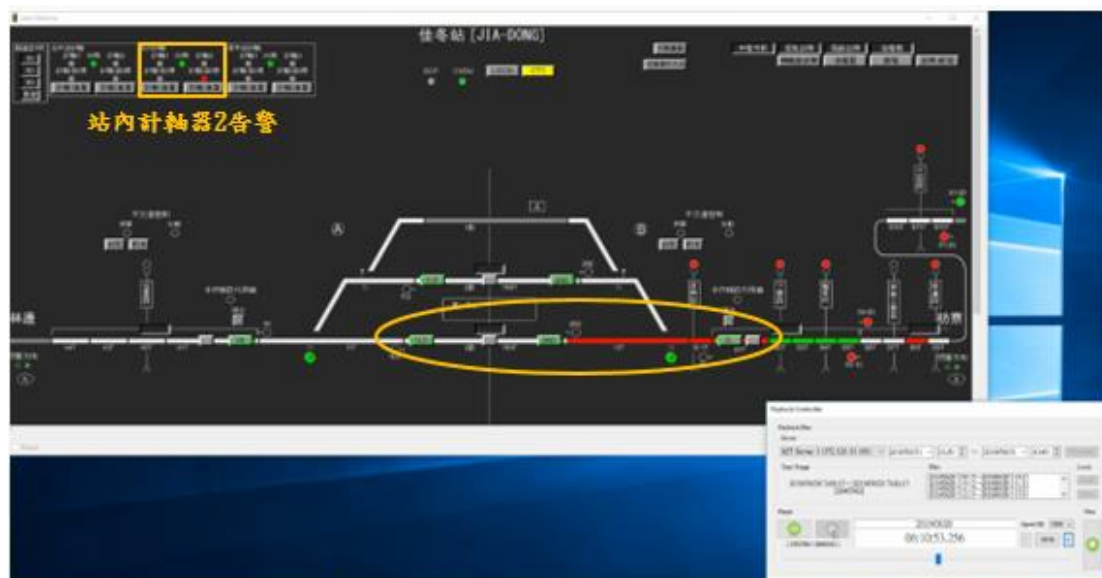
圖 1.9-30 第 333 次車佳冬站離站期間產生之異常 (1)

0610:53 時第 333 次車佔據軌道區間 12T 且淨空月台軌道區間 1RAT(3 股)後，站內區間計軸器 2 出現告警(0611:42 時告警消失)，如圖 1.9-30。

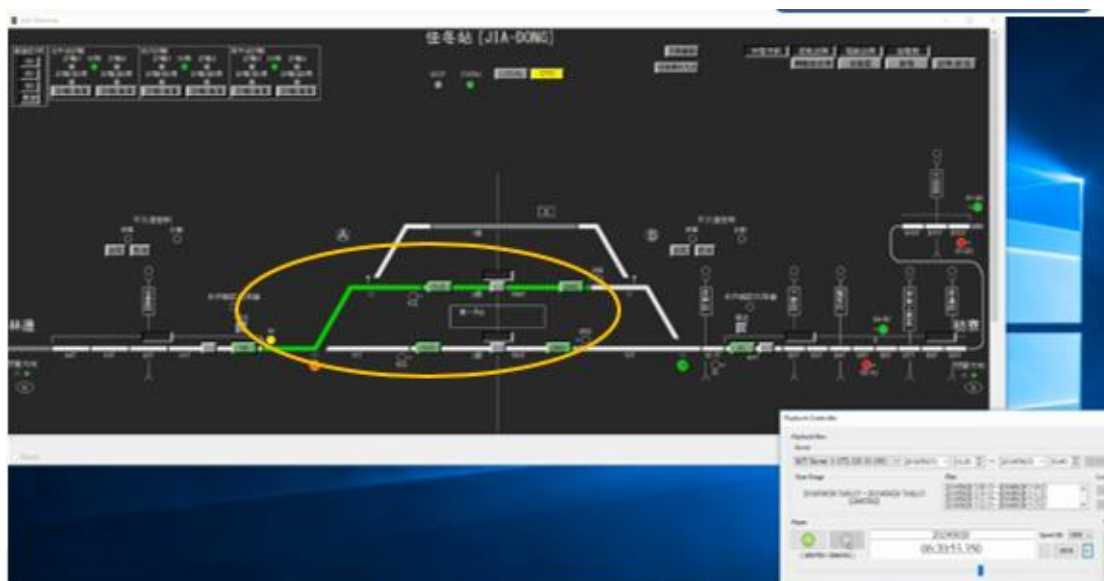
圖 1.9-31 進站號誌機 1R 至站內月台 2 股軌道路徑開通

0620:53 時原進站號誌機 1R 至站內月台 3 股軌道路徑設定取消，接續設定進站號誌機 1R 至站內月台 2 股軌道路徑，如圖 1.9-31。

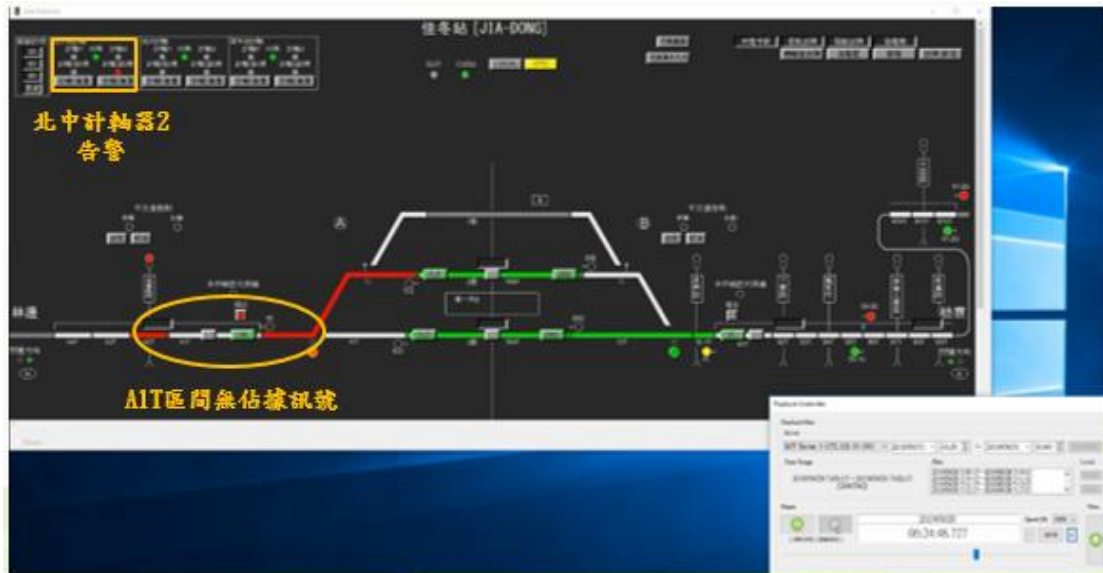
圖 1.9-32 第 3503 次車佳冬站進站期間產生之異常 (1)

0624:48 時第 3503 次車通過軌道區間 A1T 至站內月台軌道區間 1RAT (3 股)，軌道區間 A1T 無佔據訊號。北中區間計軸器 2 產生告警 (0624:53 時告警消失)，如圖 1.9-32。

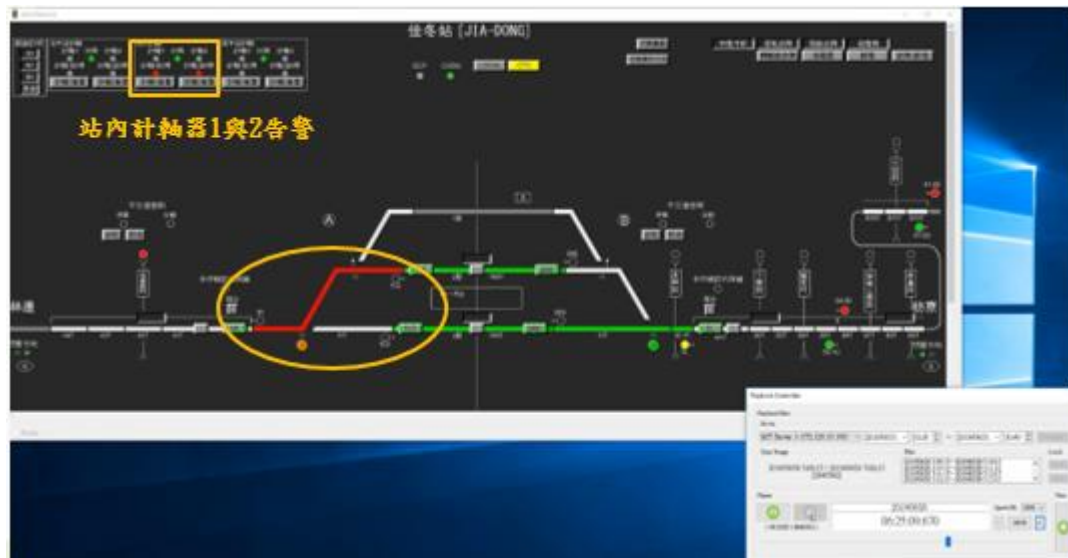
圖 1.9-33 第 3503 次車佳冬站進站期間產生之異常 (2)

0625:09 時第 3503 次車進入軌道區間 11T 時，站內區間計軸器 1 與 2 均產生告警，如圖 1.9-33。

南下第 3503 次車由軌道區間 11T 進入 1RBT 時，僅軌道區間 1RBT 之計軸器 1 與 1RAT 之計軸器 2 分別偵測到車軸數，故送出訊號至對應之 AEB 後，再由 AEB 分別送出訊號使軌道區間 1RBT 之安全繼電器 AC1_1RBTPR 與 1RAT 之安全繼電器 AC2_1RATPR 作動閉合。電子聯鎖系統因未接收軌道區間 1RBT 之安全繼電器 AC2_1RBTPR 閉合訊號，故將軌道區間 1RBT 判定為淨空狀態，如圖 2.1-18 所示，並對偵測到車軸數之軌道區間 1RBT 計軸器 1 與 1RAT 計軸器 2 送出「站內區計軸器 1 與計軸器 2 故障」之告警訊息至 CVDU，如圖 2.1-19 所示。與圖 1.9-33 之運轉記錄器紀錄相符。

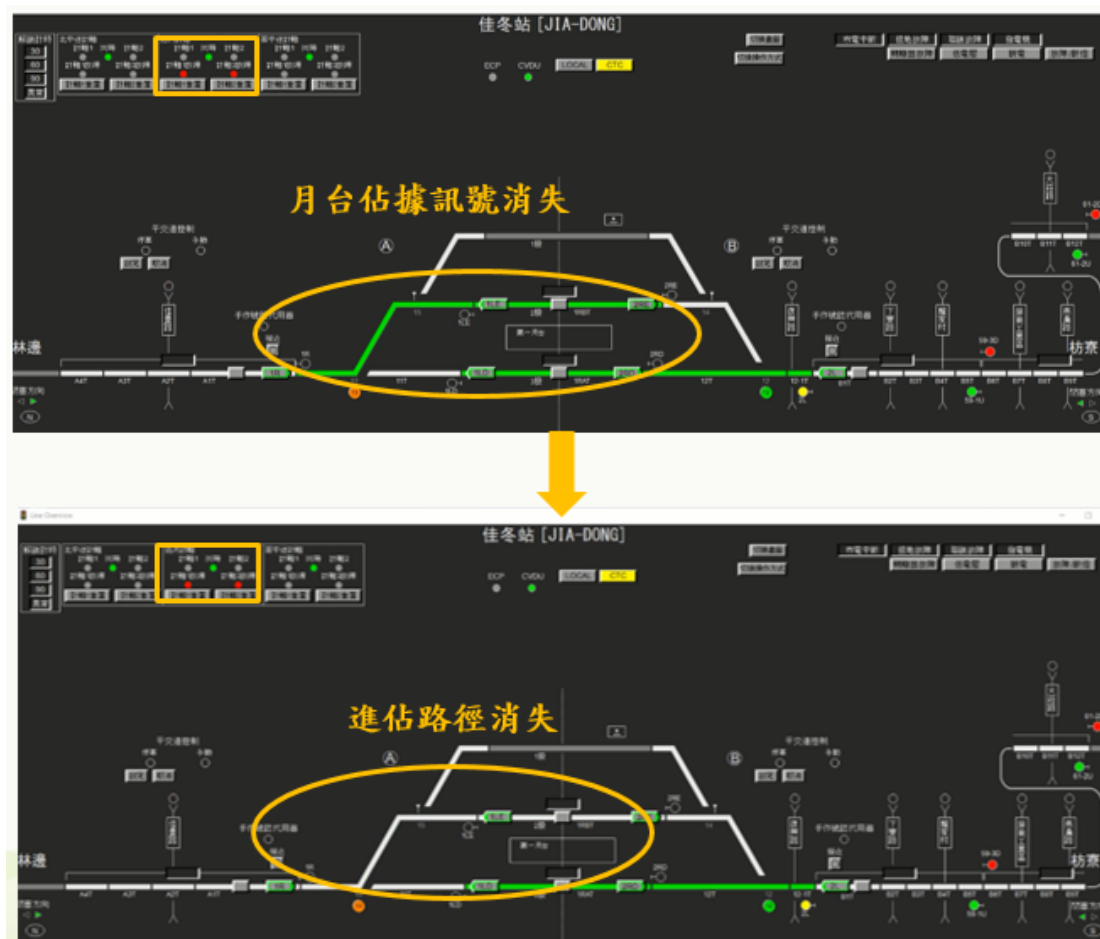
圖 1.9-34 第 3503 次車佳冬站進站期間產生之異常 (3)

0625:15 時第 3503 次車至站內月台軌道區間 1RBT (2 股) 之佔據訊號消失，0625:46 時進站號誌機 1R 至站內月台 2 股軌道路徑消失，如圖 1.9-34。

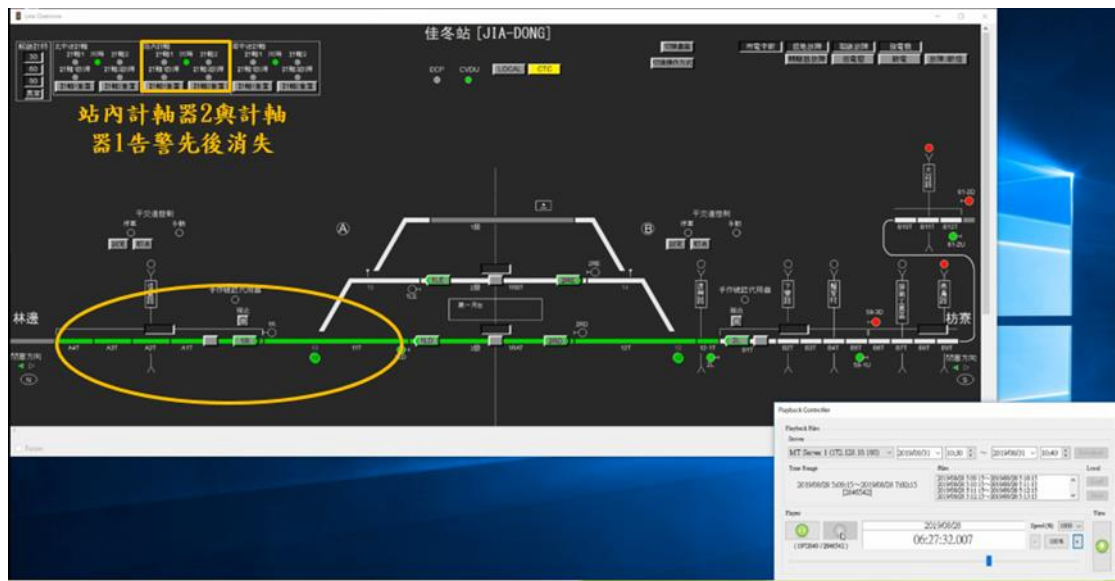
圖 1.9-35 月台出發號誌機 1LD 出站路徑開通情況

0626:44 時站內區間計軸器 2 告警消失，0627:32 時月台出發號誌機 1LD 出站路徑開通，站內區間計軸器 1 告警消失，如圖 1.9-35。

依據 1.9.7.1 節，南下第 3503 次車於 0625:15 時進入軌道區間 1RBT 停靠後，電子聯鎖系統針對軌道區間 1RBT 計軸器 1 與 1RAT 計軸器 2 送出「站內區計軸器 1 與計軸器 2 故障」之告警訊息至 CVDU。第 3503 次車尚未離開佳冬站期間，操作人員即於 0626:28 及 0626:53 時，分別於佳冬站 CVDU 送出站內區計軸器 2 與站內區計軸器 1 之重置訊號至電子聯鎖系統，如圖 2.1-29。讓先前處於閉合狀態之安全繼電器 AC1_1RBTTPR 與 AC2_1RATPR，恢復成未閉合狀態，與圖 1.9-35 呈現計軸器告警均消失之現象符合。
