國家運輸安全調查委員會

重大運輸事故 調查報告

第 3501 與第 333 次車

於佳冬站違反閉塞運轉有衝撞之虞

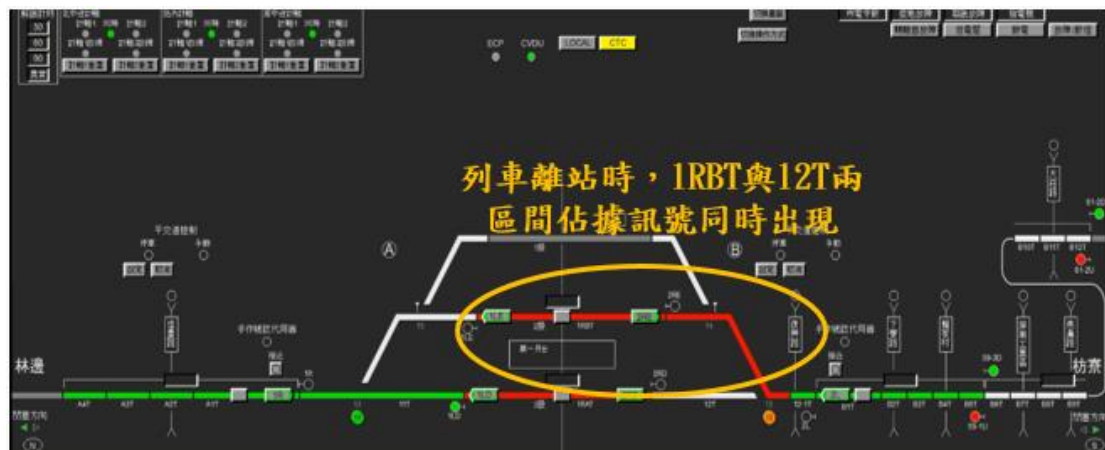
圖 1.9-36 第 3503 次車佳冬站離站期間產生之異常 (1)

0634:46 時第 3503 次車離站時，原先消失之站內月台軌道區間 1RBT (2 股) 佔據訊號出現且 12T 軌道區間佔據訊號亦同時出現，如圖 1.9-36。

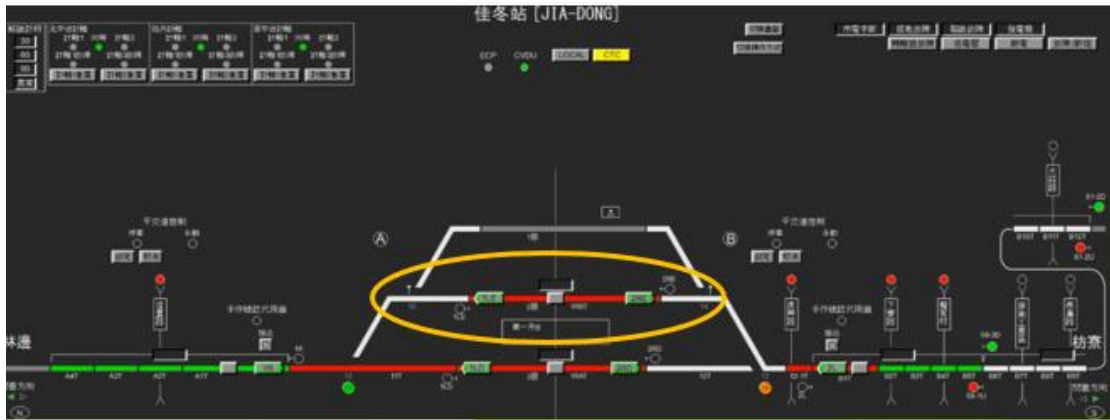
圖 1.9-37 第 3503 次車佳冬站離站期間產生之異常 (2)

0635:12 時第 3503 次車離站後，站內月台軌道區間 1RBT(2 股) 佔據訊號未消失且計軸器無告警，如圖 1.9-37。

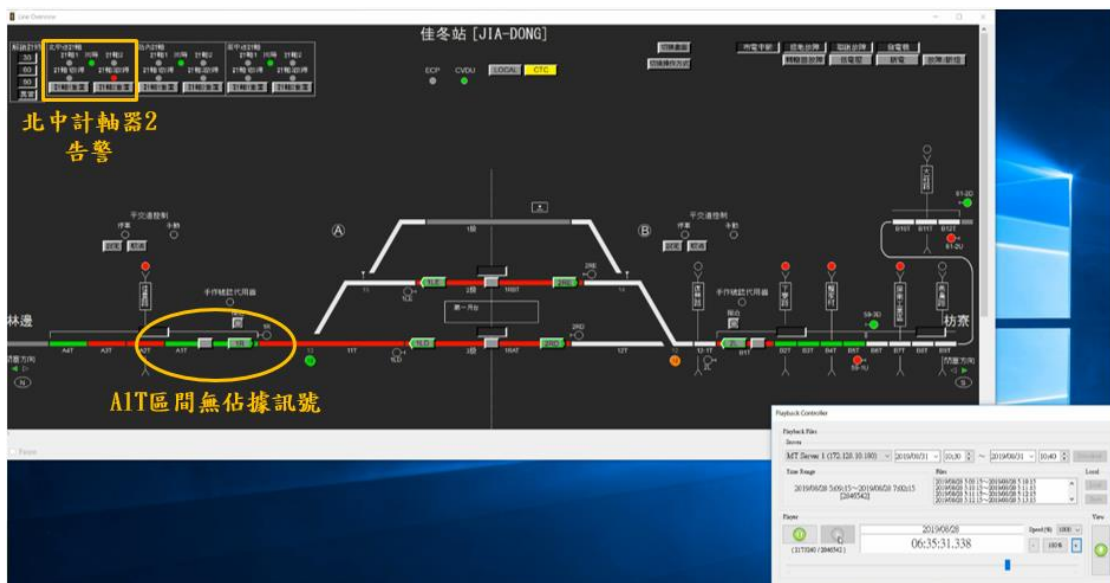
圖 1.9-38 第 3042 次車佳冬站離站期間產生之異常 (1)

0635:31 時第 3042 次車離站通過軌道區間 A1T 時無佔據訊號，北中區間計軸器 2 產生告警，如圖 1.9-38。

參考 1.9 節之圖 1.9-10、圖 1.9-11、圖 1.9-12、圖 1.9-18、圖 1.9-23、圖 1.9-24、圖 1.9-32、圖 1.9-38 及圖 1.9-39，並比對第 3504 次車、第 3042A 次車、第 333 次車、第 3503 次車、第 3042 次車與前述第 3501 次車之電子聯鎖裝置號誌運作紀錄，軌道區間 A1T 無佔據及跳出北中區間計軸器 2 故障且可自動回復之內容相符。

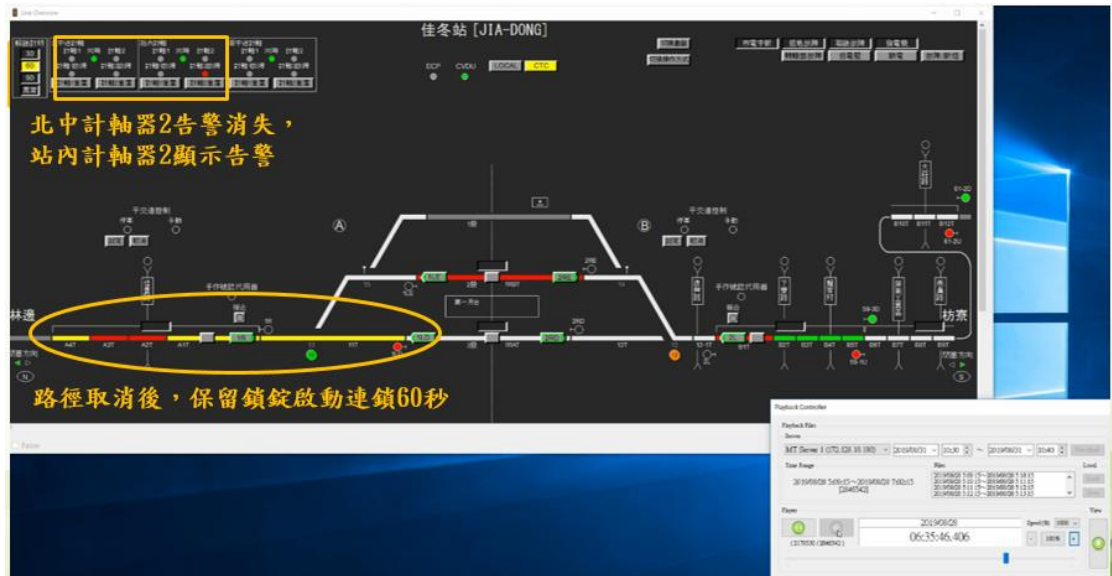
圖 1.9-39 第 3042 次車佳冬站離站期間產生之異常 (2)

0635:46 時第 3042 次車出站路徑被取消後，保留鎖錠啟動聯鎖 60 秒。北中區間計軸器 2 告警消失，但站內計軸器 2 顯示告警(0636:17 時告警消失)，如圖 1.9-39。

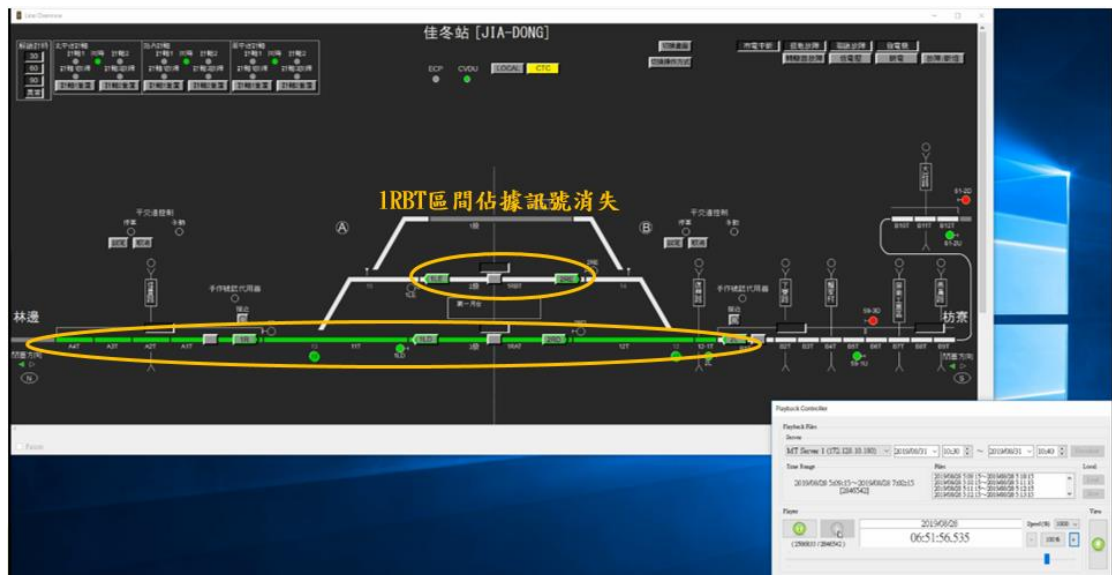
圖 1.9-40 月台進出站路徑開通與 1RBT (2 股) 佔據訊號消失

0650:42 時進站號誌機 2L 至站內月台 3 股軌道與月台出發號誌機 1LD 出站路徑均設定，0651:56 時站內月台軌道區間 1RBT(2 股) 佔據訊號消失，如圖 1.9-40。

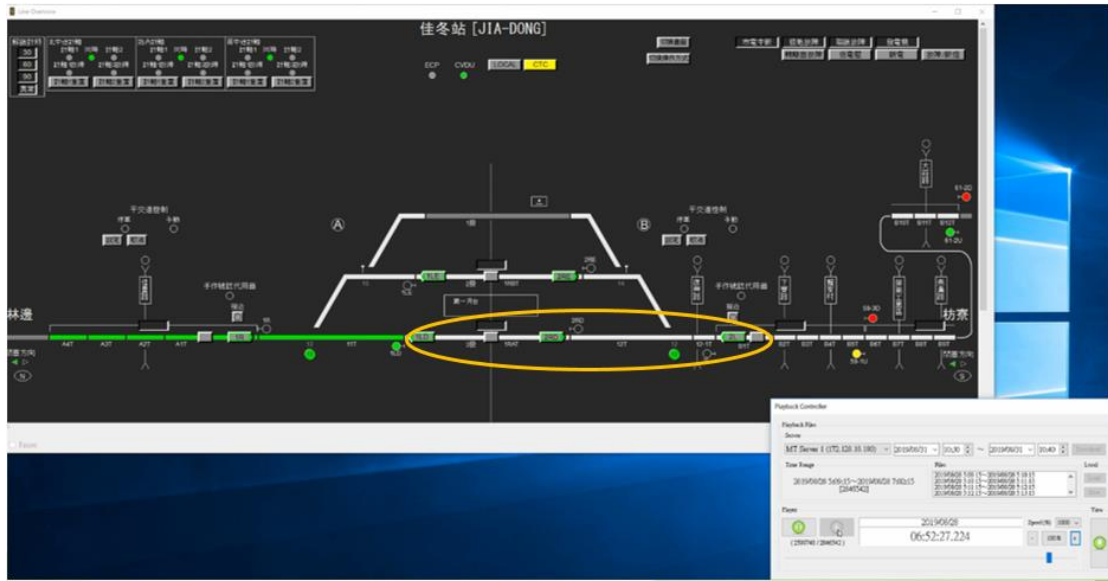
圖 1.9-41 進站號誌機 2L 至站內月台 3 股軌道路徑取消

0652:27 時進站號誌機 2L 至站內月台 3 股軌道路徑取消，如圖 1.9-41。

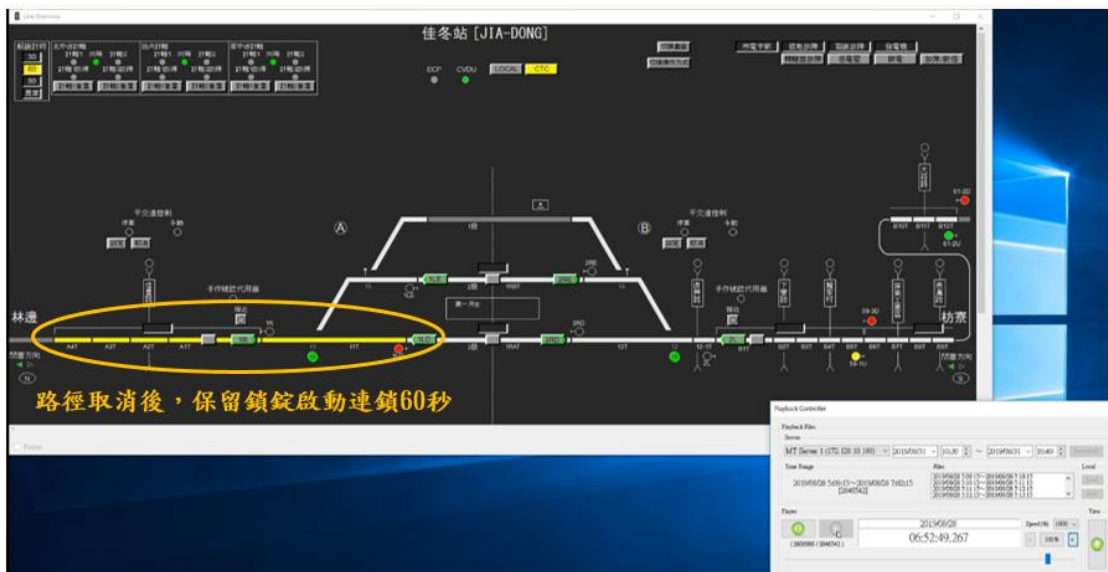
圖 1.9-42 月台出發號誌機路徑取消，保留鎖錠啟動聯鎖 60 秒

0652:49 時月台出發號誌機 1LD 路徑取消，保留鎖錠啟動聯鎖 60 秒，如圖 1.9-42。

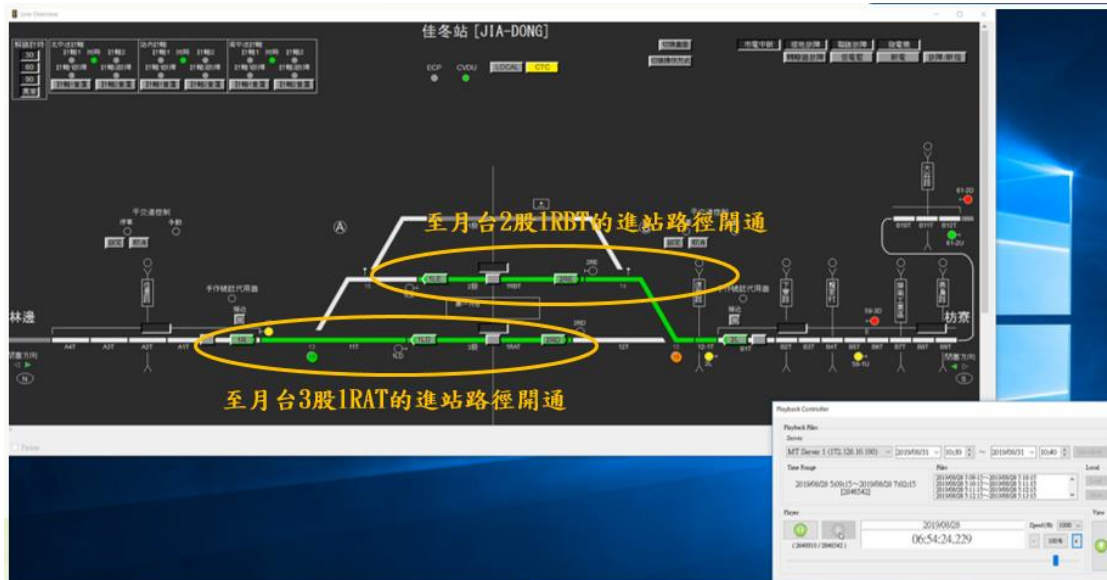
圖 1.9-43 月台 2 股軌道 1RBT 與月台 3 股軌道 1RAT 進站路徑開通

0654:02 時進站號誌機 2L 至站內月台 2 股軌道 1RBT 進站路徑開通，0654:24 時進站號誌機 1R 至站內月台 3 股軌道 1RAT 進站路徑開通，如圖 1.9-43。

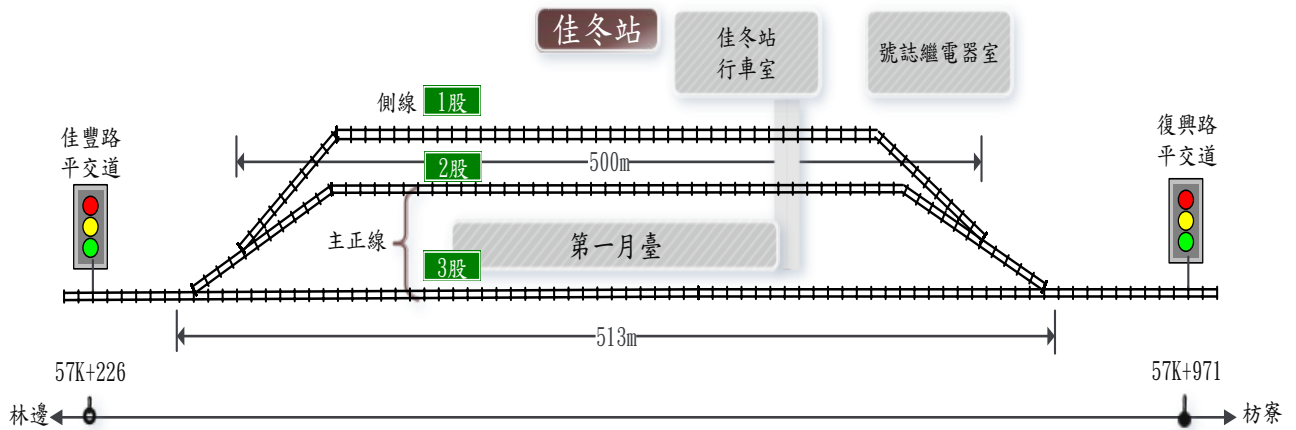
圖 1.12-1 佳冬站軌道線形

軌道線形依據鐵道局「佳冬軌道佈置圖第一階段」竣工圖，佳冬站有 3 股軌道（2 股主正線及 1 股側軌），月台配置長度 250m。列車運行南下為枋寮站方向，北上為林邊站方向，軌道配置說明如圖 1.12-1。

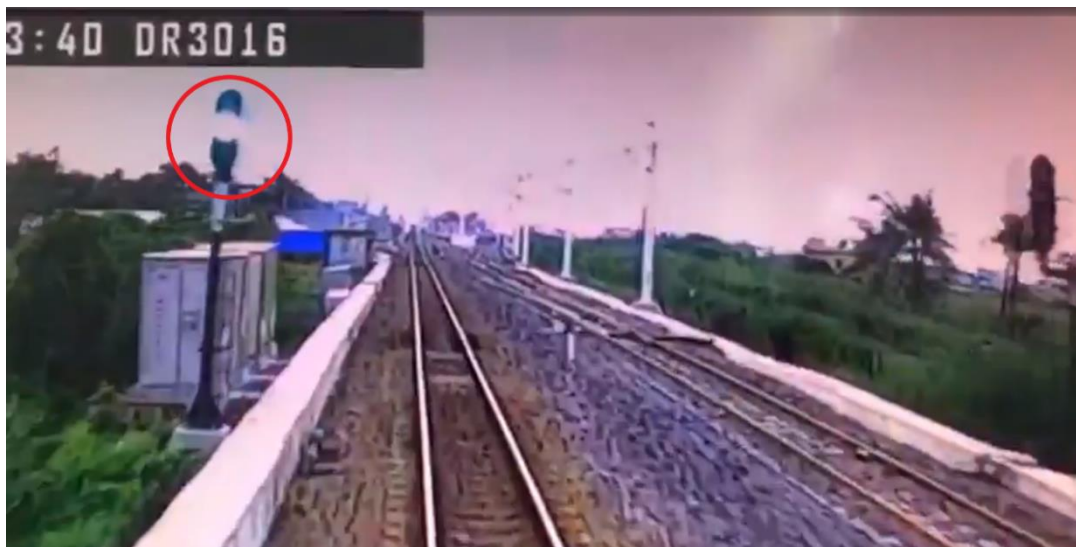
圖 1.13-1 進站號誌機顯示綠燈

依車前行車紀錄器，333 次車接近佳冬站時，進站號誌機顯示綠燈，詳圖 1.13-1。

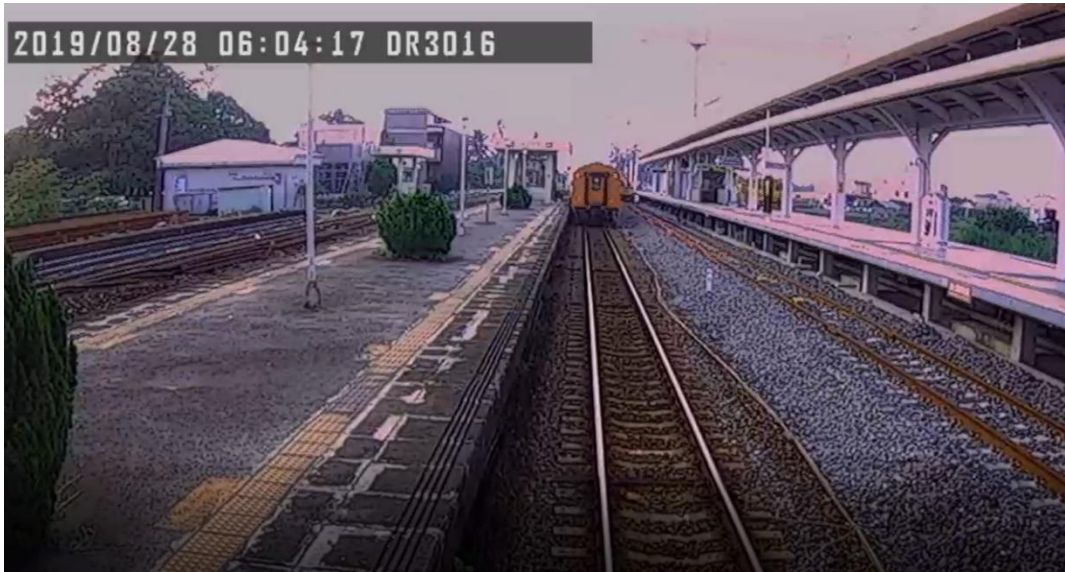
圖 1.13-2 發現前方停駐 3501 次車列車

依車前行車紀錄器，第 333 次車進入佳冬站月台前，發現前方停駐第 3501 次車列車，詳圖 1.13-2。

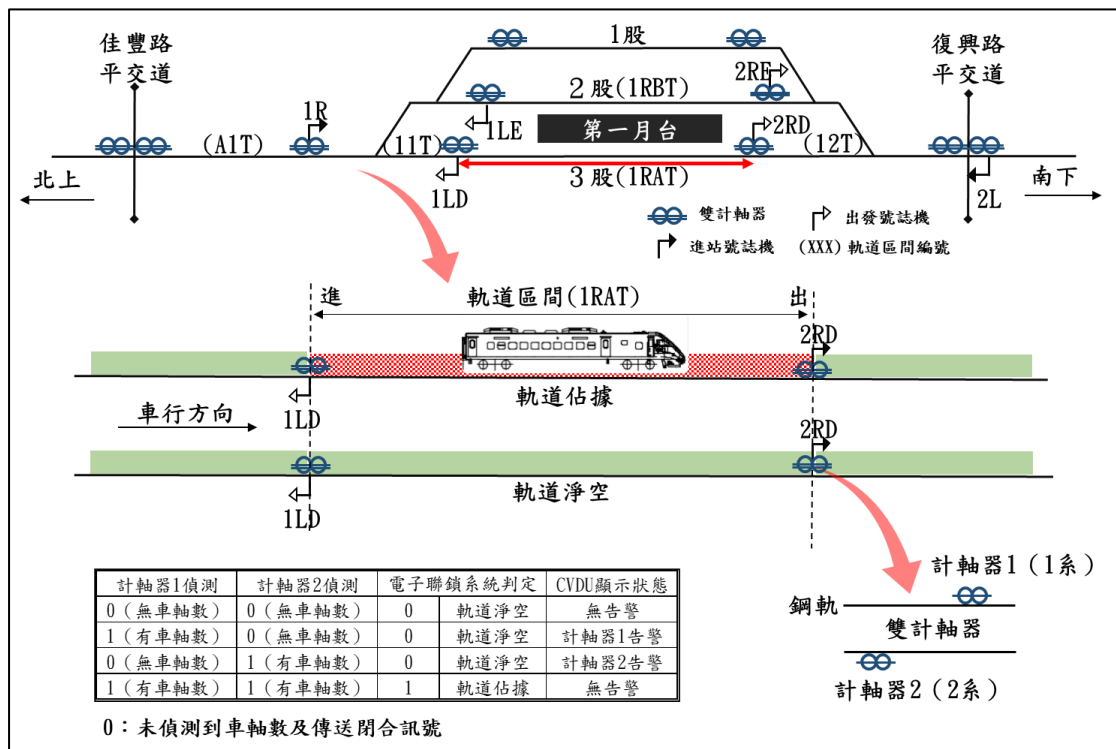
圖 2.1-1 軌道區間佔據與淨空

以軌道區間 1RAT 為例，兩端雙計軸器分別安裝在 1LD 及 2RD 號誌機位置，如圖 2.1-1 所示。正常情況下，雙計軸器系統均傳送相同訊息予電子聯鎖系統，聯鎖系統判斷某軌道區間佔據與淨空之方式，如圖 2.1-2 所示。異常情況下，若車輛進入軌道區間時，僅計軸器 1 的 AEB 接收到進入車軸數資訊時，而計軸器 2 的 AEB 未接收到進入車軸數資訊時，電子聯鎖系統將僅會接收到計軸器 1 的 AEB 傳送之訊號，而未收到計軸器 2 所屬 AEB 傳來的訊號，因此會將該軌道區間判斷為淨空狀態，但電子聯鎖系統會送出計軸器 1 故障訊號至 CVDU，提醒該站值班人員進行重置或其他配套處理措施，如圖 2.1-3 所示。

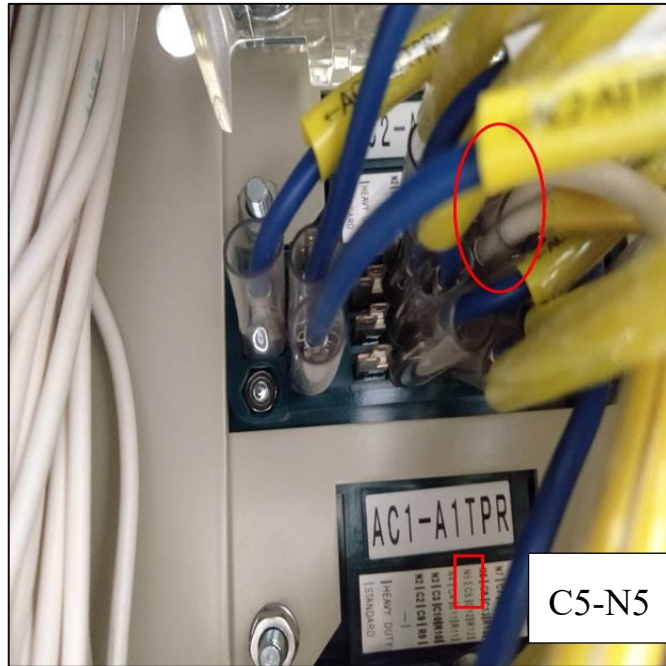
圖 2.1-5 安全繼電器 AC1_A1TPR 至電子聯鎖系統配線端子異常

依施工廠商提供說明，電子聯鎖系統無法收到安全繼電器 AC1_A1TPR 狀態訊號之原因可能為安全繼電器至電子聯鎖系統端之訊號配線端子短路所致，如圖 2.1-5，圖中絕緣套管為正確套入，推測故障發生時絕緣套管為脫落現象，接點 C5-N5 被第二階段預留線接觸導致短路。

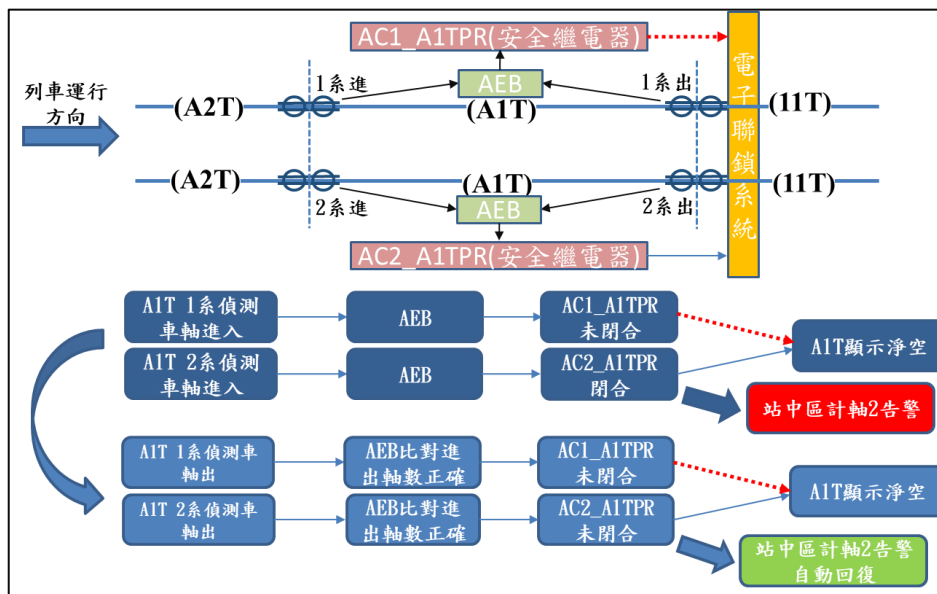
圖 2.1-6 軌道區間 A1T 異常說明

因軌道區間 A1T 兩個 AEB 均可正常送出訊號，但電子聯鎖系統因訊號配線端子短路無法接收到安全繼電器 AC1_A1TPR 狀態訊號，因此於列車佔據時仍將軌道區間 A1T 判定為淨空之狀況，如圖 2.1-6。

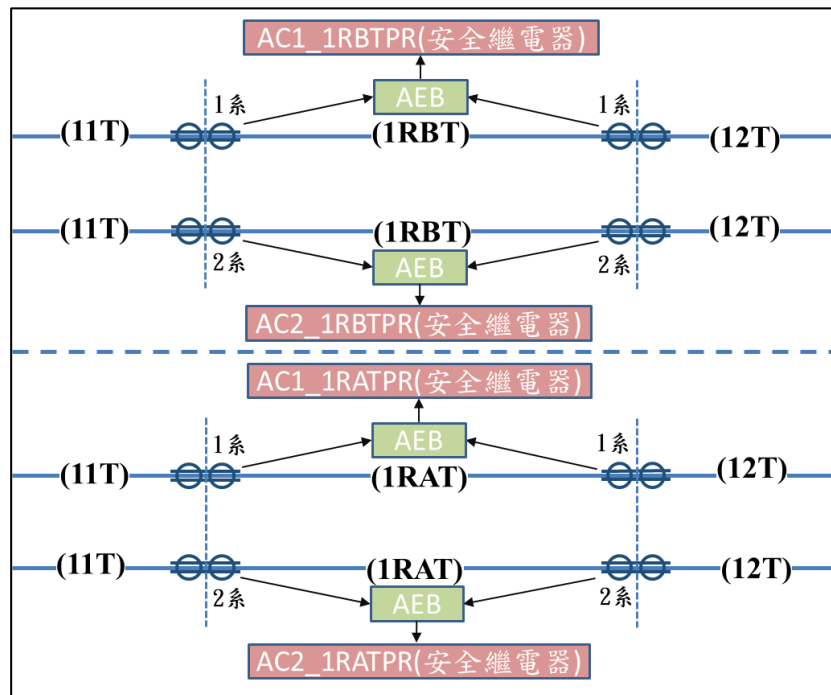
圖 2.1-7 軌道區間 1RAT 與 1RBT 計軸器正常接線狀態

列車由軌道區間 11T 進入軌道區間 1RAT 或 1RBT 時，若軌道區間 1RAT 與 1RBT 之計軸器 1 與計軸器 2 為正常接線狀態，則只會有該區間的計軸器偵測到車軸進出，而不會有另一區間之計軸器偵測到車軸數的現象發生，如圖 2.1-7。

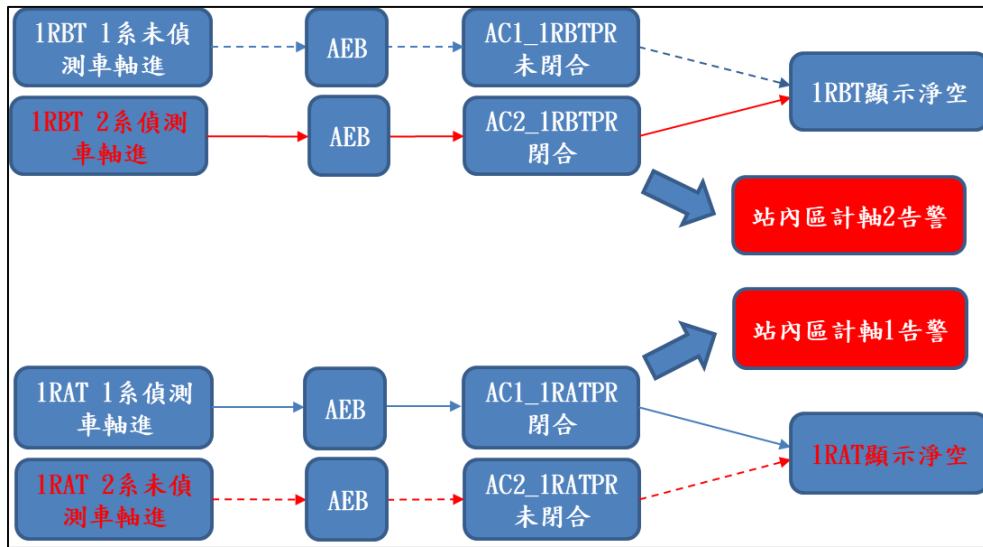
圖 2.1-9 南下 3042A 次車進入軌道區間 1RAT 之計軸器異常

依佳冬站電子聯鎖裝置運作紀錄，南下第 3042A 次車由軌道區間 11T 進入 1RAT 時，紀錄顯示軌道區間 1RAT 之安全繼電器 AC1_1RATPR 與 1RBT 之安全繼電器 AC2_1RBTPR 作動閉合，如圖 2.1-8。南下第 3042A 次車由軌道區間 11T 進入 1RAT 時，僅軌道區間 1RAT 之計軸器 1 與 1RBT 之計軸器 2 分別偵測到車軸數，故送出訊號至對應之 AEB 後，再由 AEB 分別送出訊號至軌道區間 1RAT 之安全繼電器 AC1_1RATPR 與 1RBT 之安全繼電器 AC2_1RBTPR 作動閉合。電子聯鎖系統因未接收到軌道區間 1RAT 之安全繼電器 AC2_1RATPR 及 1RBT 之安全繼電器 AC1_1RBTPR 的閉合訊號，故

軌道區間 1RAT 及 1RBT 均為淨空，如圖 2.1-9 所示，並針對偵測到車軸數之軌道區間 1RAT 計軸器 1 與 1RBT 計軸器 2 送出「站內區計軸器 1 與計軸器 2 故障」之告警訊息至 CVDU，如圖 2.1-10 所示，與圖 1.9-13 之運轉紀錄器之紀錄相符。

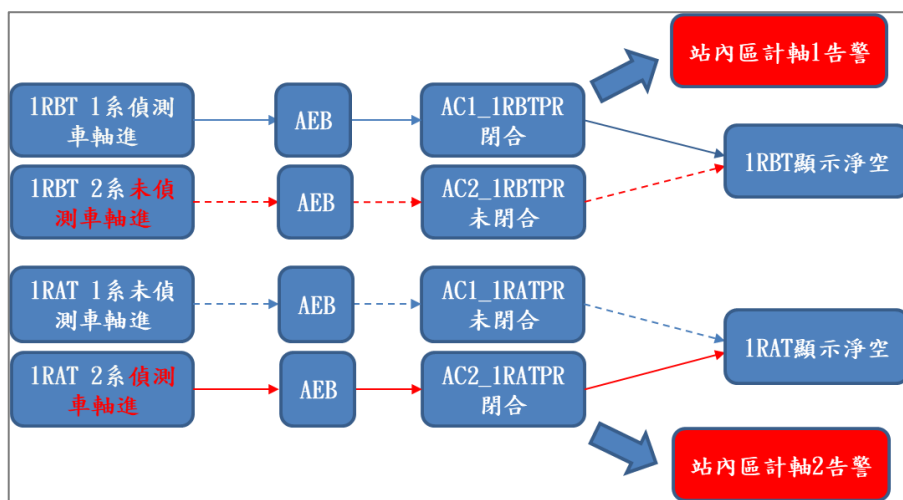
圖 2.1-18 南下第 3503 次車進入軌道區間 1RBT 計軸器異常

南下第 3503 次車由軌道區間 11T 進入 1RBT 時，僅軌道區間 1RBT 之計軸器 1 與 1RAT 之計軸器 2 分別偵測到車軸數，故送出訊號至對應之 AEB 後，再由 AEB 分別送出訊號使軌道區間 1RBT 之安全繼電器 AC1_1RBTPR 與 1RAT 之安全繼電器 AC2_1RATPR 作動閉合。電子聯鎖系統因未接收軌道區間 1RBT 之安全繼電器 AC2_1RBTPR 閉合訊號，故將軌道區間 1RBT 判定為淨空狀態，如圖 2.1-18 所示，並對偵測到車軸數之軌道區間 1RBT 計軸器 1 與 1RAT 計軸器 2 送出「站內區計軸器 1 與計軸器 2 故障」之告警訊息至 CVDU，如圖 2.1-19 所示。與圖 1.9-33 之運轉記錄器紀錄相符。

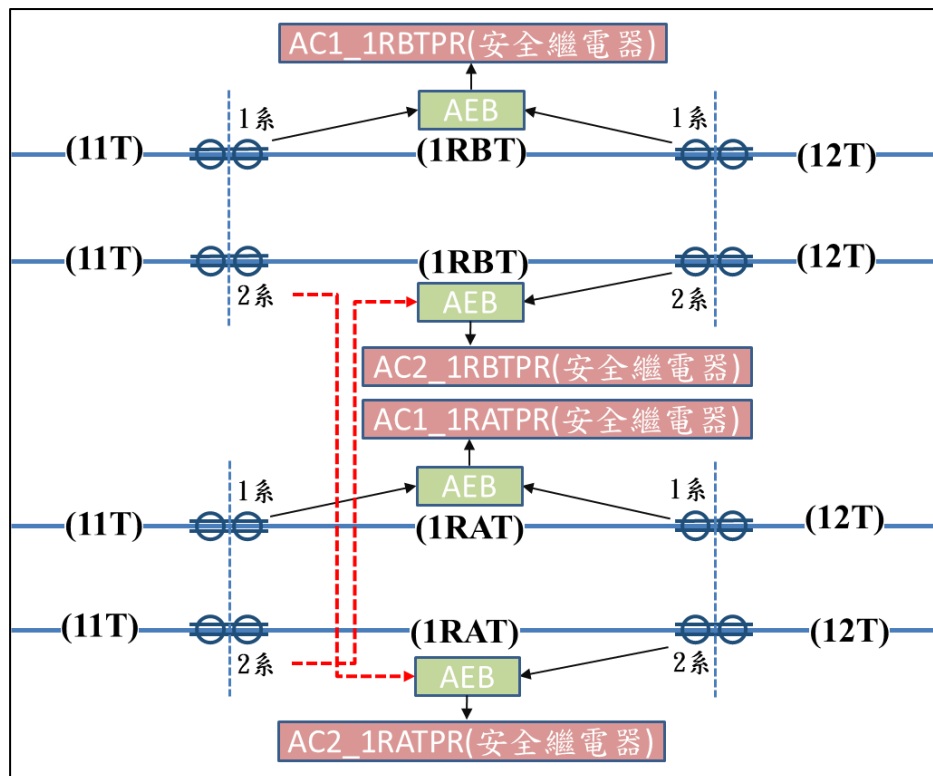
圖 2.1-20 軌道區間 1RAT 與 1RBT 入口端計軸器實體訊號線錯接

綜上，依南下第 3042A 次車進入軌道區間 1RAT 與第 3503 次車進入 1RBT 之相關紀錄器紀錄與其異常現象，本會認為軌道區間 1RAT 入口端計軸器 2 與 1RBT 入口端計軸器 2 之實體訊號線錯接到對方 AEB，為此次事故主要肇因，如圖 2.1-20 紅色虛線標示處。

1. 事故當日假切換測試前，因部分計軸器無法顯示列車佔軌訊號，鐵道局承包商決定將計軸器排除此次測試，因此計軸器廠商人員先行撤離前，將第二階段接線換回第一階段接線時，錯接佳冬站月台軌道區間 1RAT 與 1RBT 入口端計軸器 2 之實體線路，且可能發生安全繼電器至電子聯鎖系統端訊號配線端子短路，造成軌道區間 AIT 未能顯示佔據訊號，於測試後復舊作業時，鐵道局承包商亦未對計軸器系統再進行檢查，導致佳冬站當日開始營運後，電子聯鎖系統發生後續故障狀況。(2.1.1)(2.1.2)(2.3.2)(2.3.4)
2. 當南下第 3501 次車進入佳冬站軌道區間 1RAT 後，因施工錯接計軸器線路，佔據訊號於 0556:25 時消失，亦因電子聯鎖系統設計邏輯，復興路平交道告警於軌道區間 1RAT 無佔據訊號 64 秒後自動取消且升起遮斷桿，導致第 3501 次車司機員出站時發現該平交道遮斷桿升起後立即停車。(2.1.1) (2.1.2)
3. 臺鐵佳冬站值班站長獲知第 3501 次車司機員出站時遭遇平交道遮斷桿升起問題後，詢問鄰站人員如何處理平交道遮斷桿，亦未重視佳冬站行車室彩色螢幕工作站 (CVDU) 有多次計軸器告警訊息及告警聲且佔據訊號消失，未依臺鐵號誌故障規定，優先轉報綜合調度所調度員及鄰站值班站長阻止後續接近站內區間之第 333 次車。(2.1.3) (2.2)
4. 臺鐵綜合調度所調度員發現第 3501 次車進站進路釋放後，即手動設定後方第 333 次車進站進路，佳冬站南下進站號誌轉為綠燈，之後調度員發現第 3501 次車停站過久，經詢問佳冬站值班站長稱該車已順利離站後，該調度員未確認第 3501 次車實際位置，且未取消原第 333 次車進站進路，並通聯阻止第 333 次車進入第 3501 次車所在之同一閉塞區間內。(2.1.1) (2.1.3)

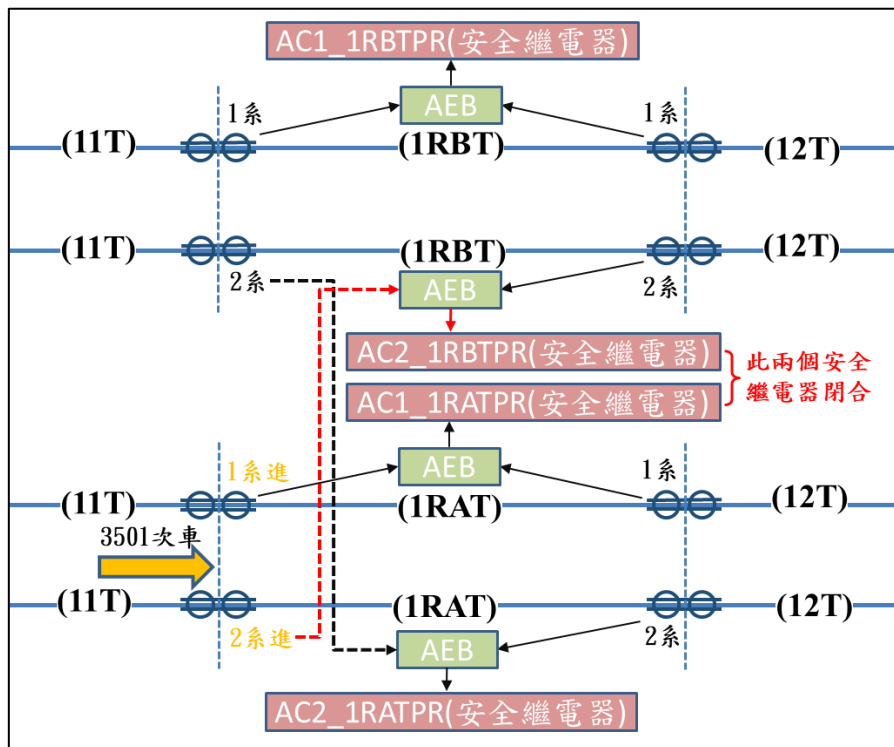
圖 2.1-21 第 3501 次車進入軌道區間 1RAT 產生異常

0556:15 時，第 3501 次車由軌道區間 11T 進入 1RAT 時，因軌道區間 1RAT 入口端計軸器 2 之連線錯接至 1RBT 入口端計軸器 2 所屬之 AEB，導致 AEB 分別送出訊號予軌道區間 1RAT 安全繼電器 AC1_1RATPR 與 1RBT 安全繼電器 AC2_1RBTTPR 作動閉合，如圖 2.1-21 紅色虛線標示處。

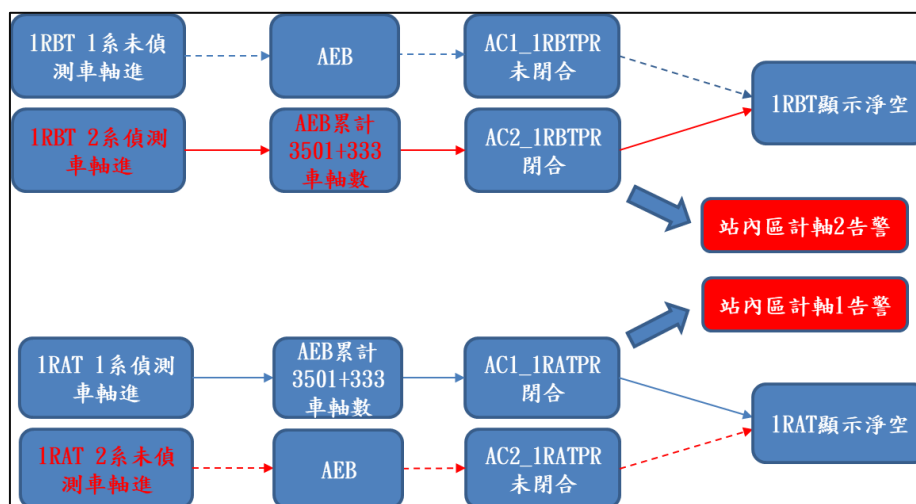
圖 2.1-23 AEB 紀錄第 3501 次車與 333 次車進入車軸數

前述第 333 次車跟隨第 3501 次車進入軌道區間 1RAT 之狀況，亦導致軌道區間 1RAT 入口端計軸器 1 與 1RBT 入口端計軸器 2 之 AEB，除先前已紀錄第 3501 次車進入之車軸數外，亦再累加第 333 次車進入之車軸數，如圖 2.1-23 紅字標示處。

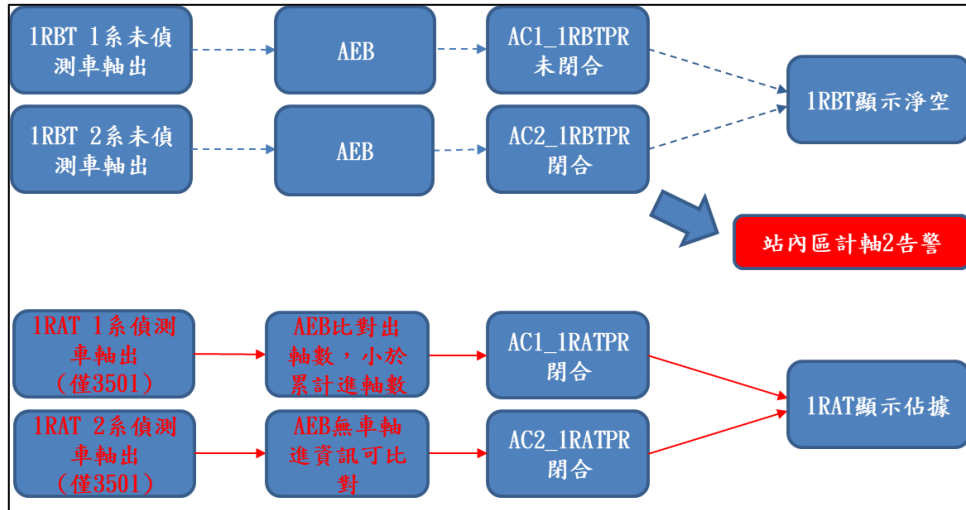
圖 2.1-24 第 3501 次車離開後軌道區間 1RAT 仍為佔據狀態

此現象造成第 3501 次車離開佳冬站時，雖然軌道區間 1RAT 出口端計軸器 1 與計軸器 2 之 AEB 偵測到第 3501 次車車軸數，安全繼電器 AC1_1RATPR 與 AC2_1RATPR 都變成閉合狀態，電子聯鎖系統將原本視為淨空之軌道區間 1RAT 判斷為佔據，但因軌道區間 1RAT 計軸器 1 之 AEB 比對出口端車軸數仍小於入口端車軸數，故於第 3501 次車完全離開軌道區間 1RAT 後，電子聯鎖系統仍判定 1RAT 為佔據狀態，如圖 2.1-24。此時須等候第 333 次車亦完全離開該區間，且 1RAT 計軸器 1 之 AEB 比對出口端車軸數等於入口端車軸數後，才能讓安全繼電器 AC1_1RATPR 未閉合，使電子聯鎖系統判斷 1RAT 為淨空，如圖 2.1-25。

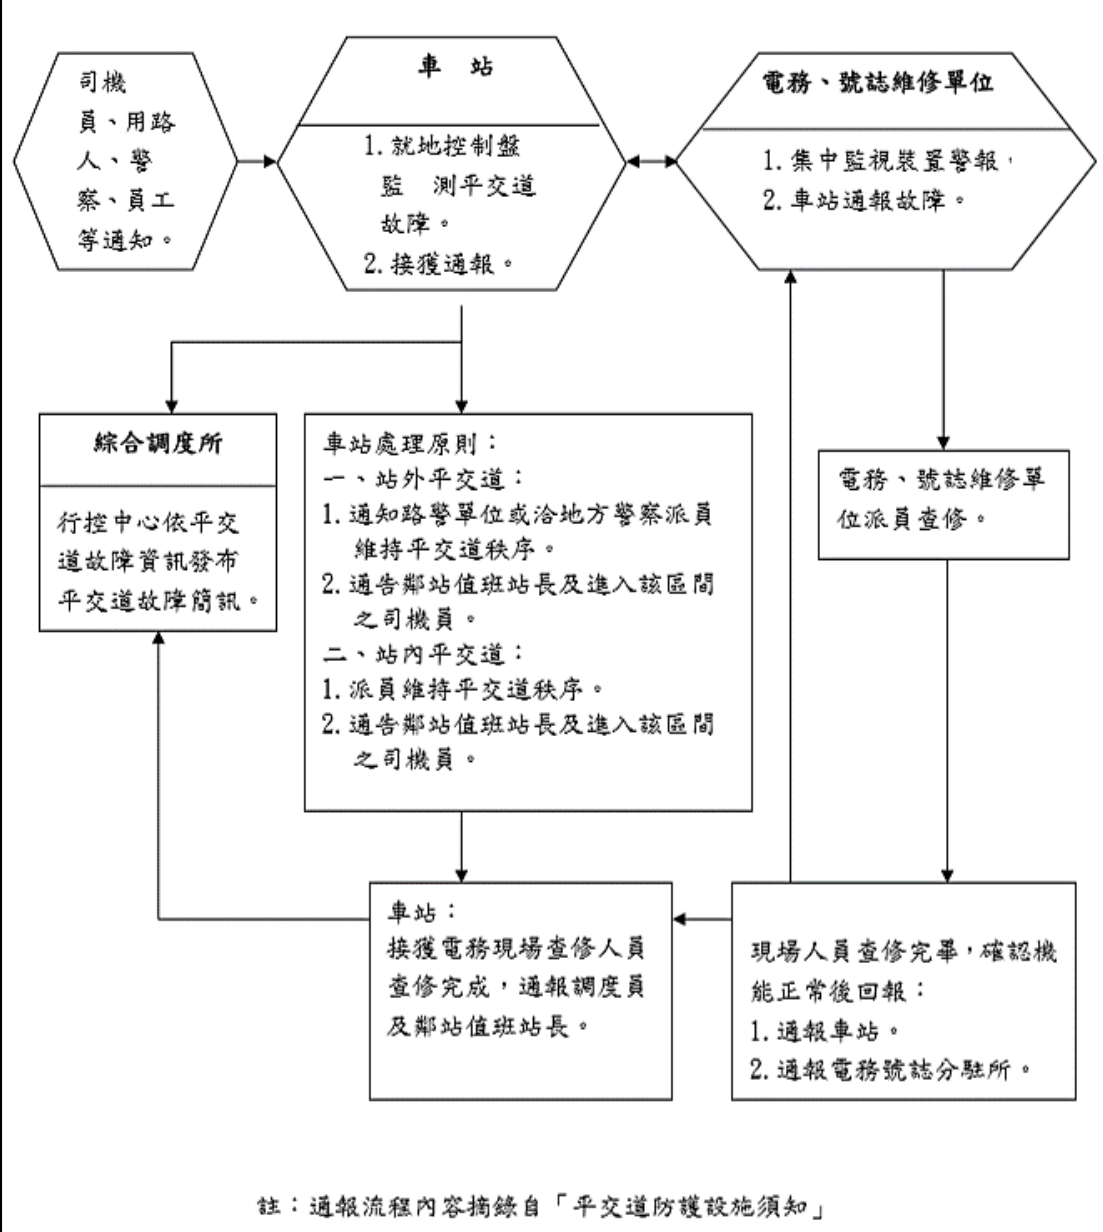
第 3 種平交道故障通報流程圖

依「平交道防護設施須知」之第三種平交道故障通報流程圖¹²規定，車站人員接獲通報後，針對站外平交道，應通知路警單位或洽地方警察派員維持平交道秩序，通告鄰站值班站長及進入該站之司機員，並向號誌維修單位報修。
