# 交通部臺鐵局 員工自主(含虛驚事件) 通報系統之報告處理與推廣

營運安全處  
處長林景山

110年12月27日

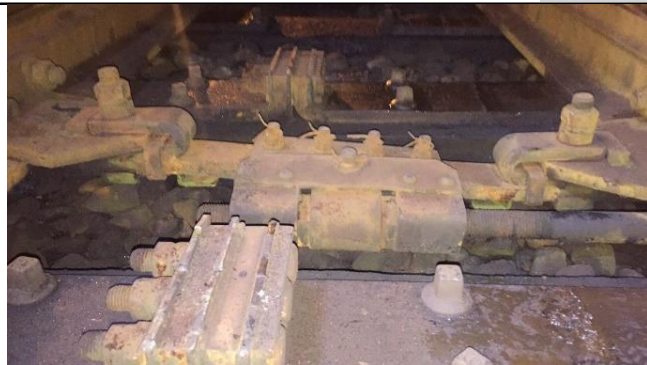
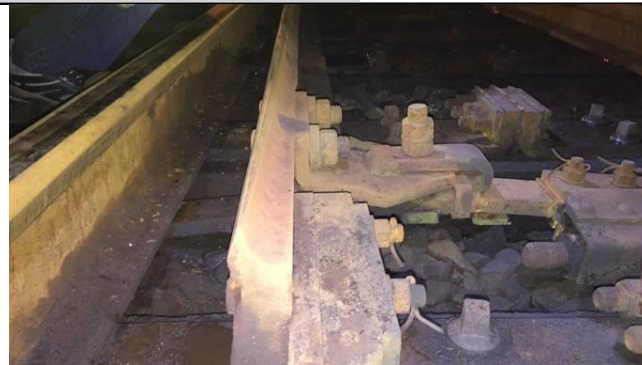
七堵 514 轉轍器故障排除前左側(反位側)桿件彎曲

通報時間	發生日期/時間	發生地點/車次	通報方式	摘要
109/4/10 12:18	109/4/1 20:30	七堵調車場	<input type="checkbox"/> 網頁 <input checked="" type="checkbox"/> 電子郵件 <input type="checkbox"/> 傳真 <input type="checkbox"/> 電話	109年4月1日20時30分號誌值班人員接獲七堵行控通報514轉轍器反位無法建立隨即至現場查看，發現轉轍器動作桿反位側已變形向上彎曲，尖軌也向上浮起，導致尖軌於反位時無法靠密。

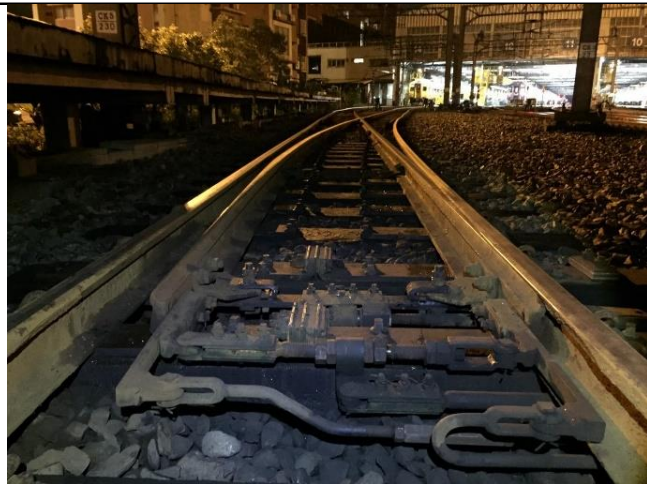
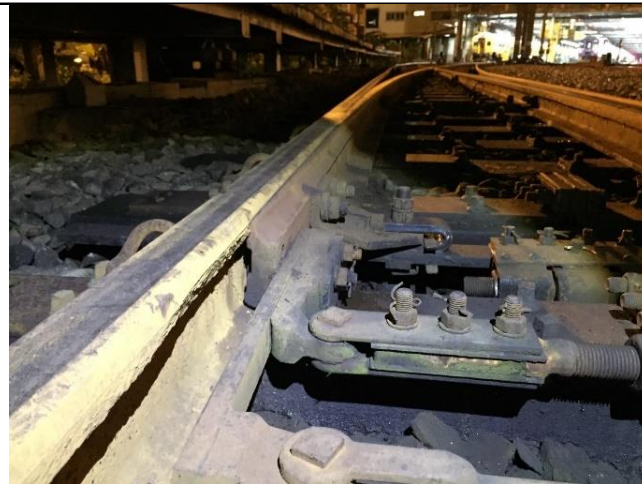
七堵 514 轉轍器更換桿件後

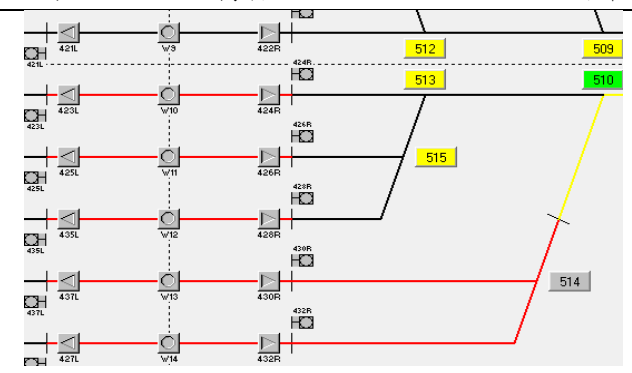
4 月 1 日 6:35 轉轍器 514 以及占用顯示異常

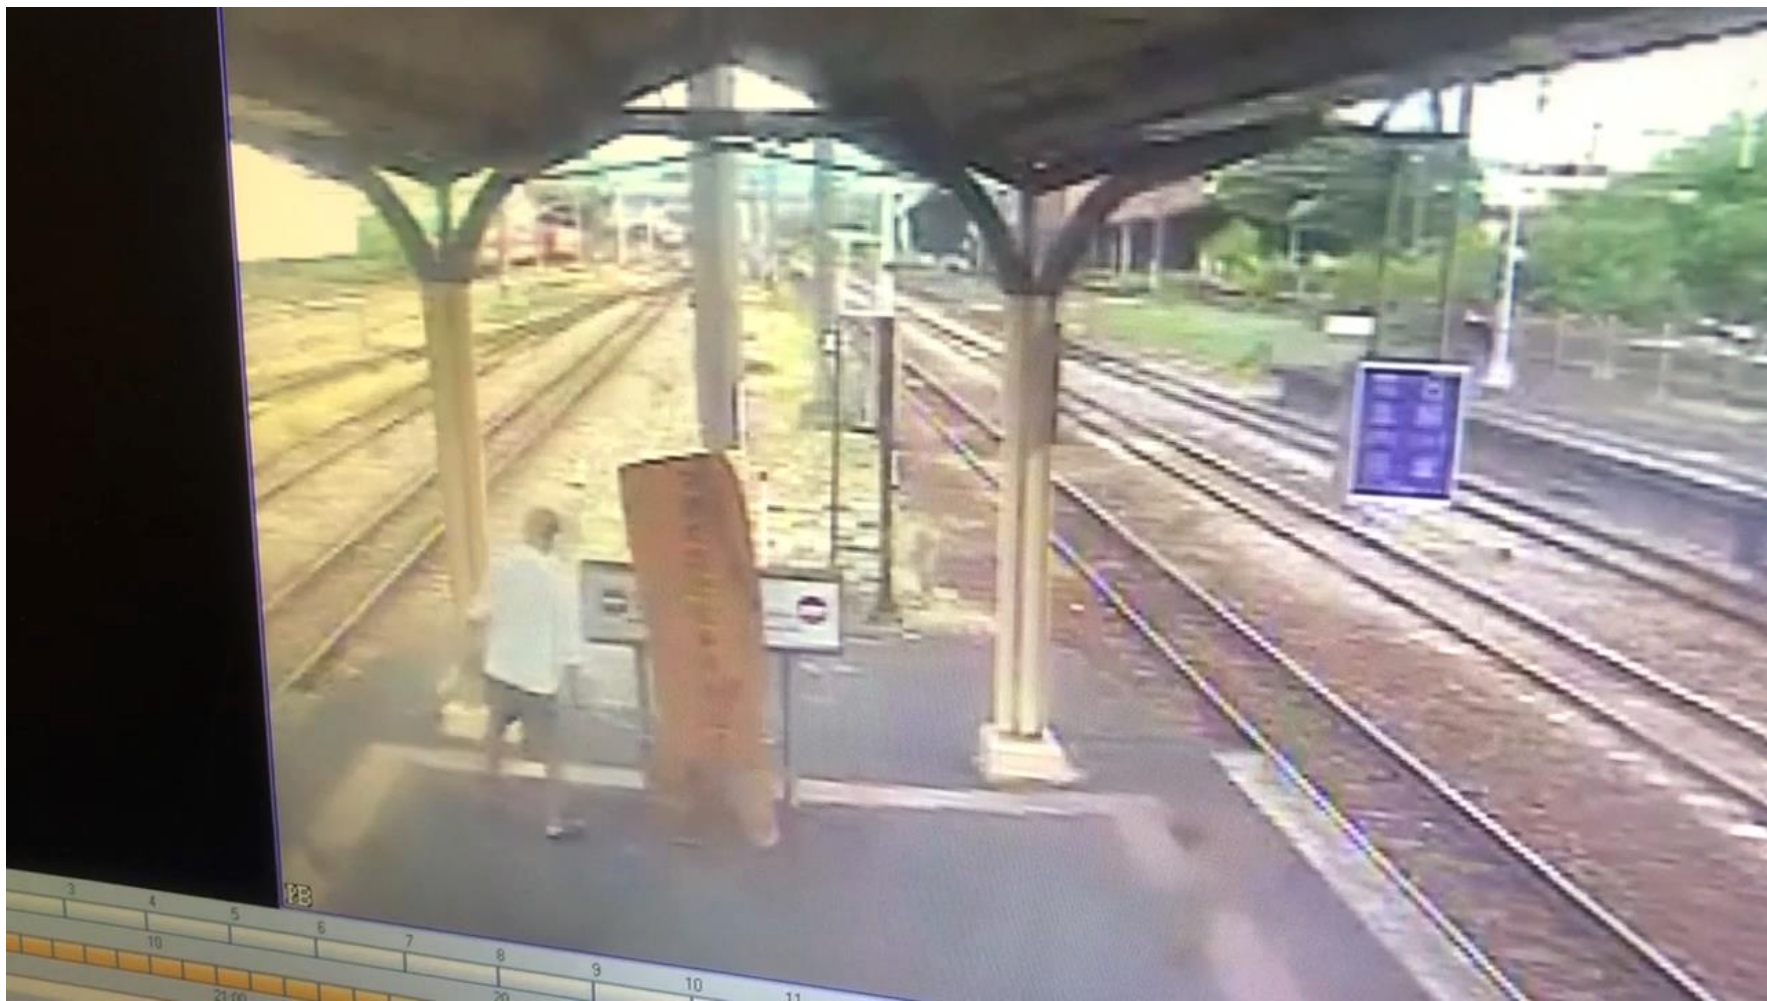
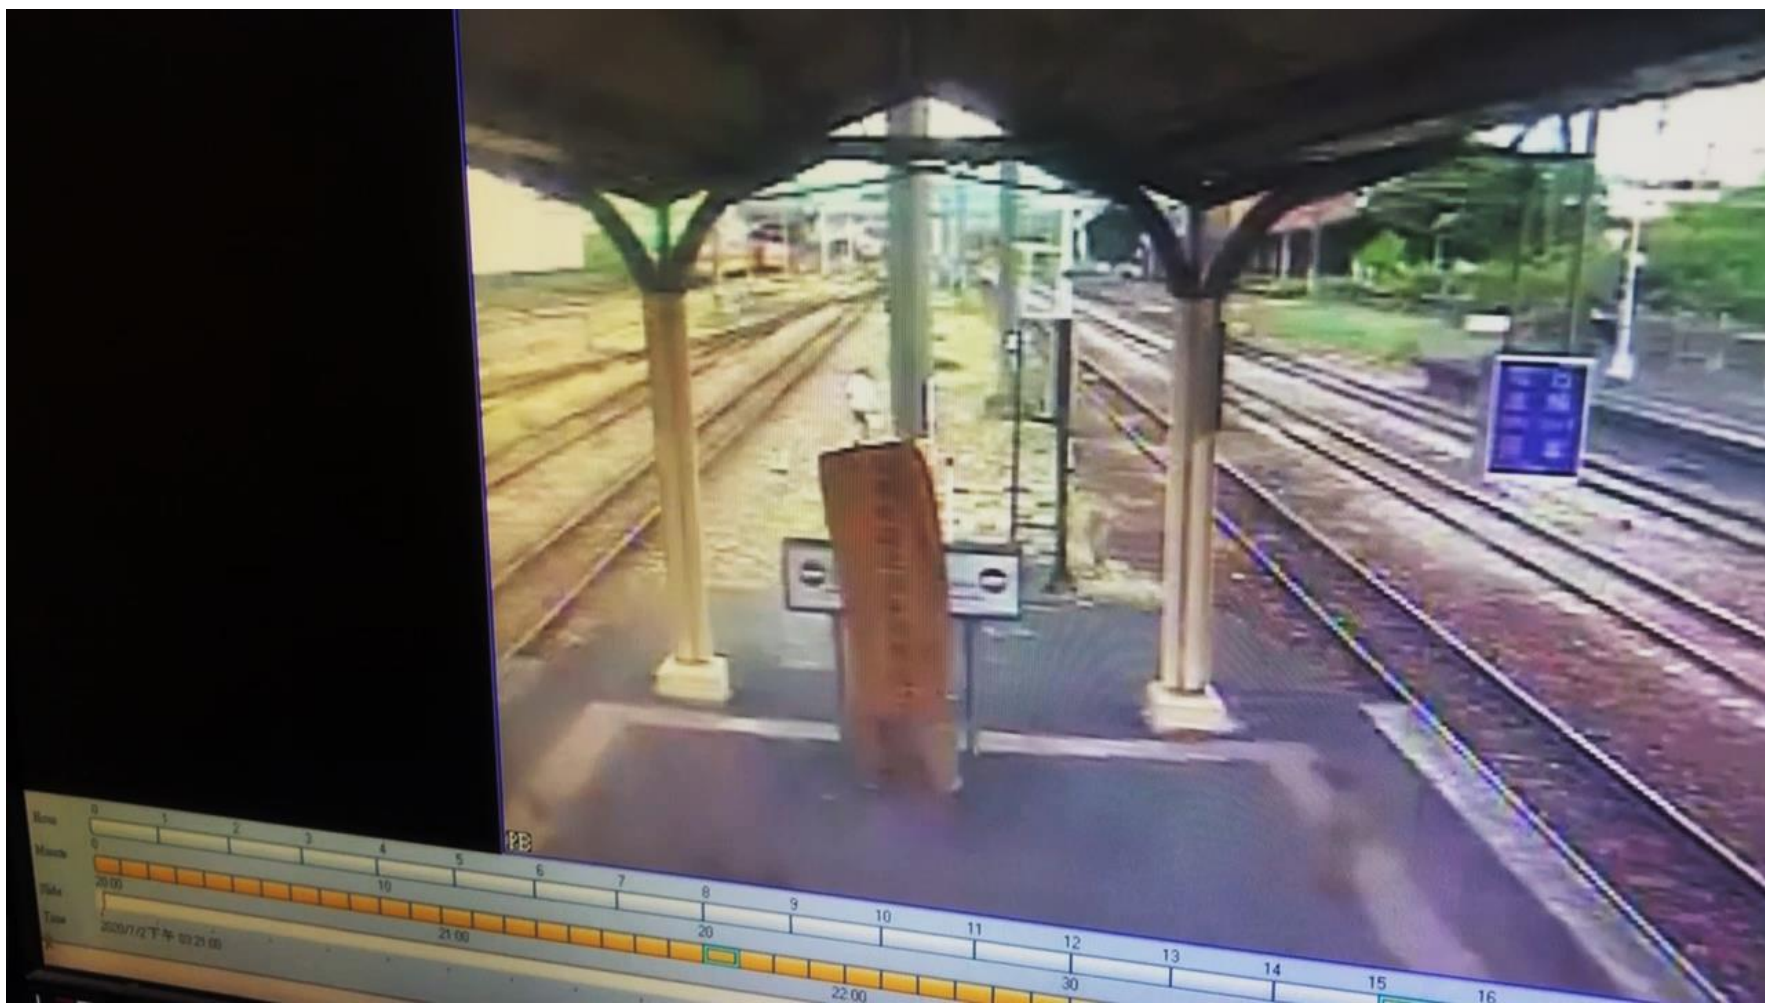
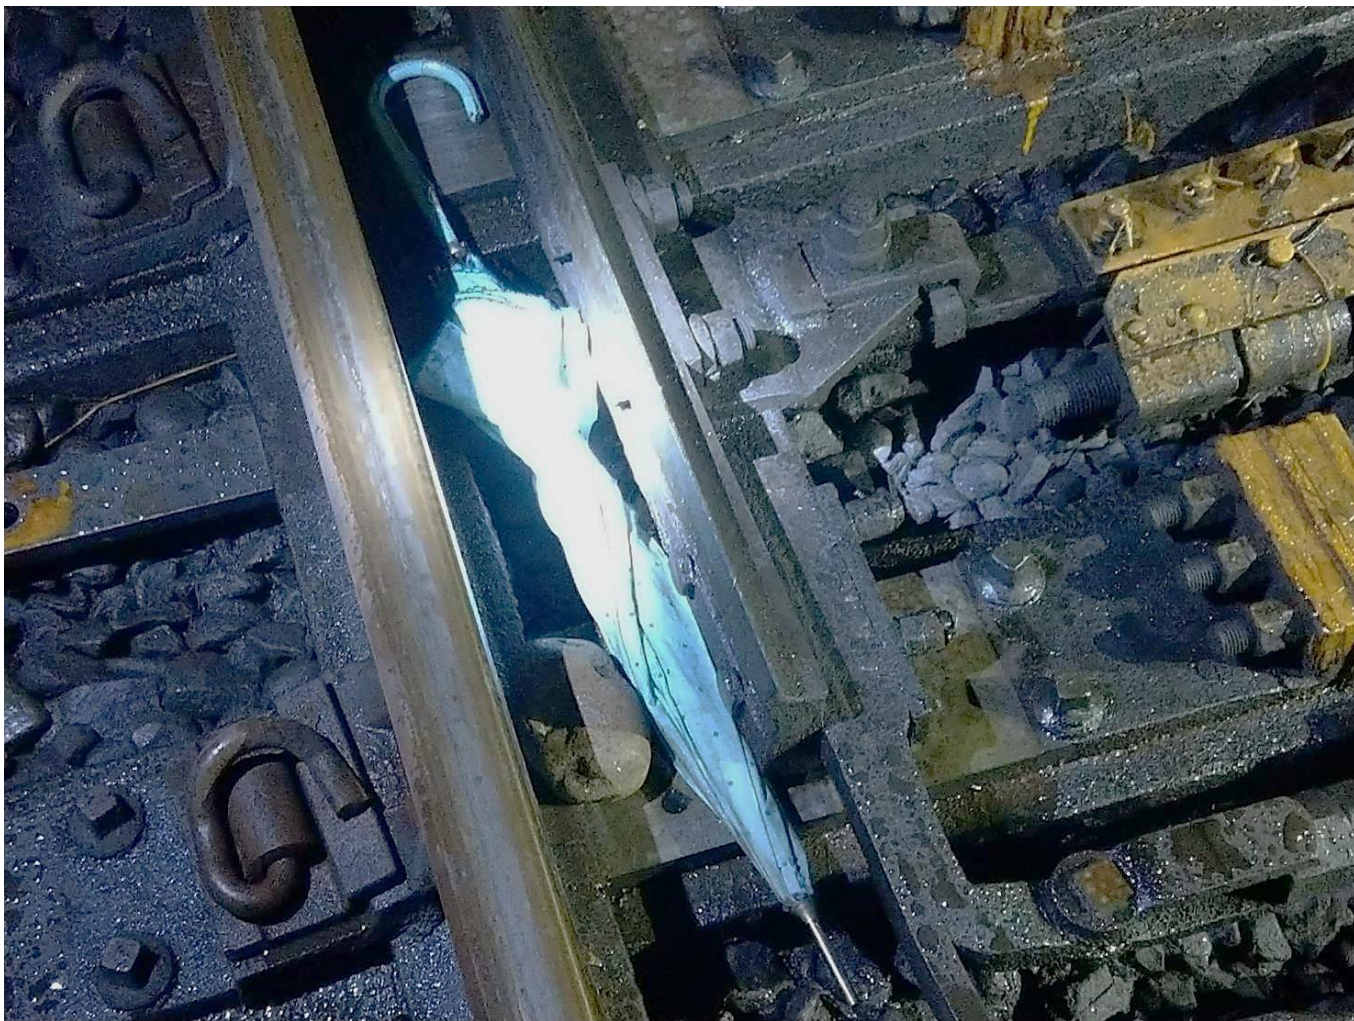
通報時間	發生日期/時間	發生地點/車次	通報方式	摘要
109/7/7 09:15	109/7/2 19:25	二水站	<input type="checkbox"/> 網頁 <input checked="" type="checkbox"/> 電子郵件 <input type="checkbox"/> 傳真 <input type="checkbox"/> 電話	109年07月02號19點25分，值班站長發現EP盤20B轉轍器無法反位，立即指派調車工陳盈成至現場察看，赫然發現20B電動轉轍器無法反位且有異物(雨傘及石頭)卡在轉轍器滑板處，導致轉轍器軌間無法靠密，約5分鐘後完成移除異物及現場拍照存證，經查該異物疑似人為置放，立即通報員林鐵路警察到場後續案件處理，幸僅造成人員虛驚，無人員受傷。

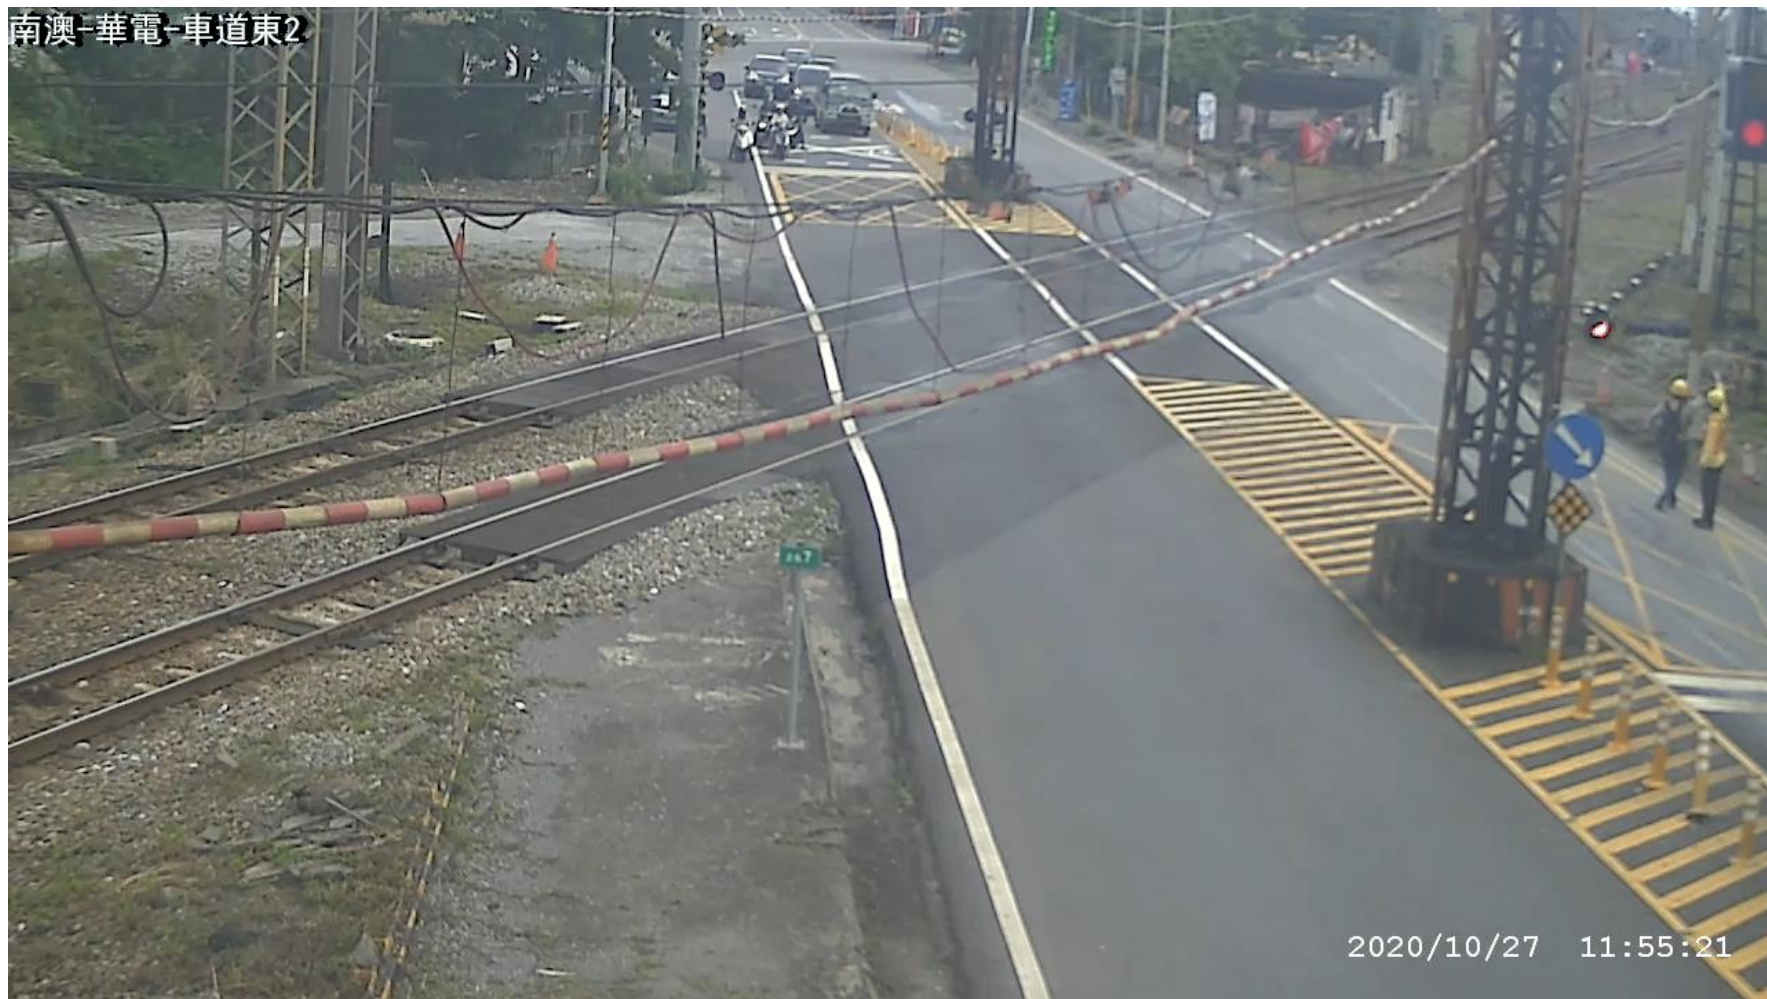
南澳-華電-車道東2

通報時間	發生日期/時間	發生地點/車次	通報方式	摘要
109/11/04 14:50	109/10/27 11:52	南澳平交道	<input type="checkbox"/> 網頁 <input checked="" type="checkbox"/> 電子郵件 <input type="checkbox"/> 傳真 <input type="checkbox"/> 電話	<p>是日11:52:32南澳平交道警報聲響，惟看柵工未發覺柵欄未放置下來，11:55:14現場工務段人員向看柵工提醒示意平交道柵欄未放，但看柵工仍然無法意會，11:56:00有一輛轎車闖越通過後，看柵工才意會到柵欄未放置下來，才始將柵欄放下。。</p>
