# 國家運輸安全調查委員會

## 重大運輸事故 調查報告

第 125 次車

嘉義站重大鐵道事故

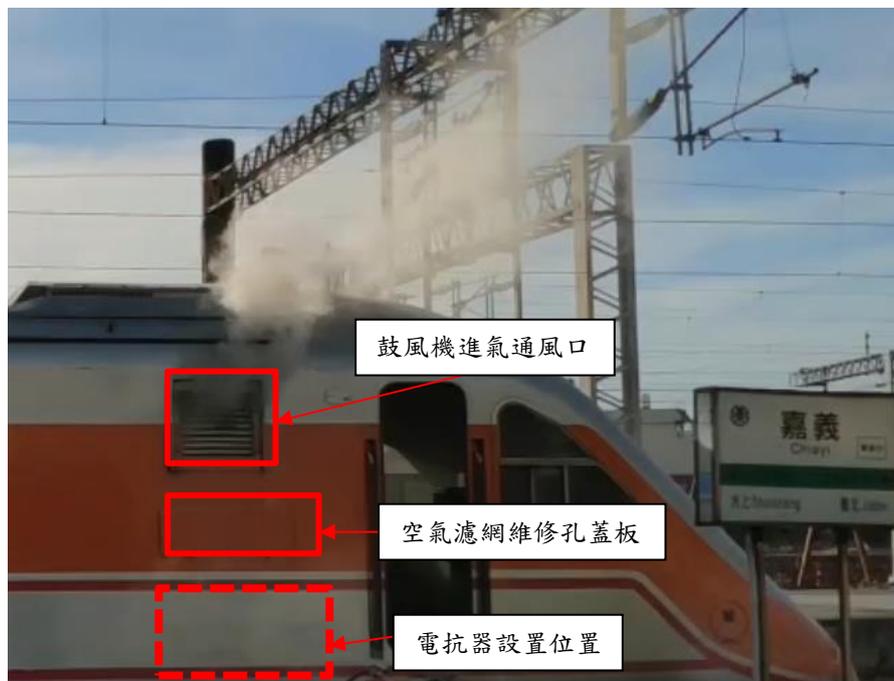
列車於 1653 時抵達嘉義站，列檢員 A 及 B 至後方機車查看並分別進入機車內及車底下確認情況，因為車底通風道處有明顯燃燒情形且竄出濃煙，列檢員 B 以滅火器朝車底噴灑，後續因考量消防人員可能有灑水滅火需求，列檢員 A 請司機員執行降弓。司機員於 1700 時降下集電弓，濃煙開始由列車上方鼓風機進氣通風口冒出，如圖 1.1-1，列檢員 A 及 B 將車側鼓風機通風口蓋板拆除並以滅火器向內噴灑，如圖 1.1-2，濃煙仍不斷竄出，後續再拆除位於車側下方之空氣濾網維修孔蓋板，如圖 1.1-2，以滅火器向內噴灑，才將濃煙控制並逐漸消散。

圖 1.1-1 降弓後，濃煙開始由列車上方通風口冒出

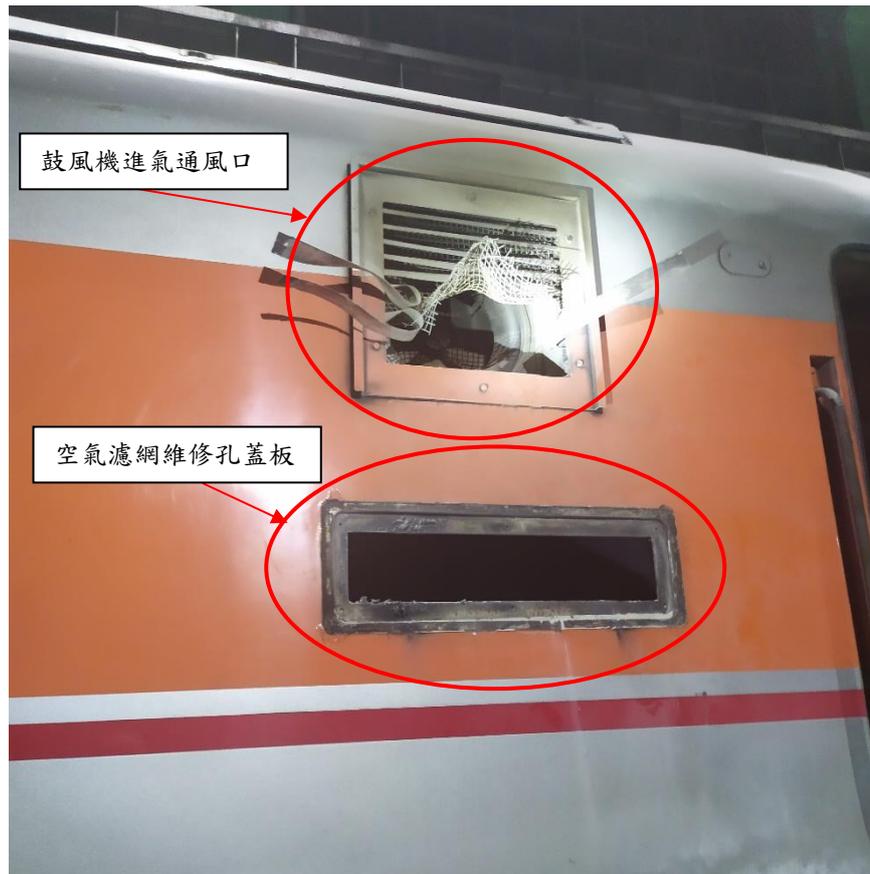
圖 1.1-2 「鼓風機進氣通風口」及「空氣濾網維修孔蓋板」  
(非事故當時拍攝)

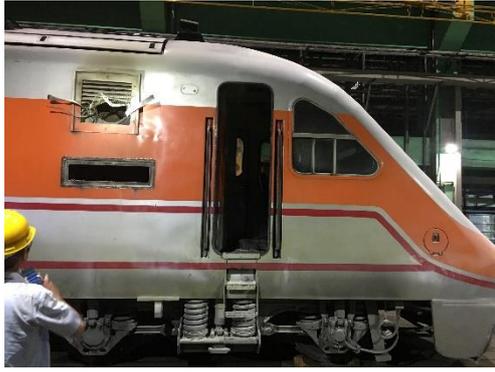
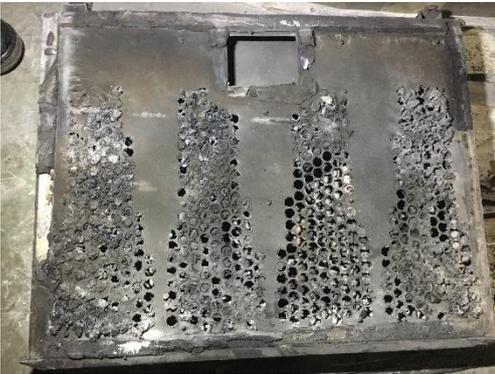
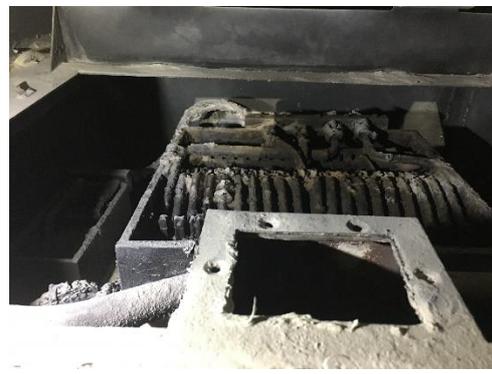
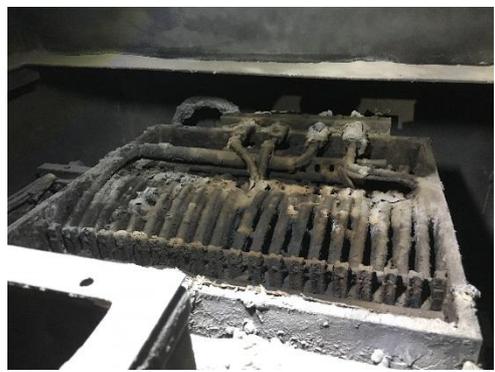
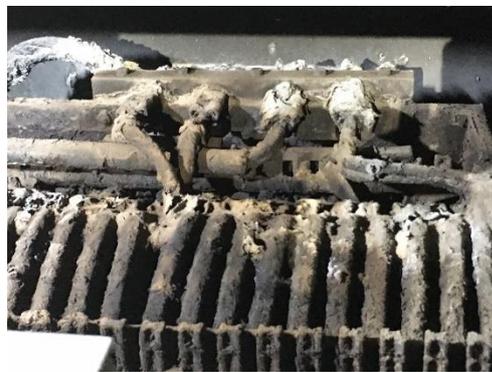
圖 1.3-1 電抗器燒損圖

後部機車電抗器及散熱風道燒損，如圖 1.3-1 及圖 1.3-2 所示。

事故車外觀

冷卻空氣進氣口 (上方)  
空氣濾網置放處 (下方)

空氣濾網

本事故燒損電抗器

電抗器線圈表面覆有絕緣材質，目的為消除線圈之間的短路及漏電故障，若該絕緣材質有毀損，將造成漏電並產生電流過載導致電抗器溫度升高，一但溫度持續升高即會造成電抗器冒煙情形。本會於民國 109 年 7 月 7 日，至臺鐵富岡機廠實際檢視燒損之電抗器，發現該電抗器線圈表面絕緣材質已完全燒毀，不排除事故前該表面絕緣已有劣化毀損情形，於事故當日運轉過程產生漏電造成電流過載使電抗器溫度持續上升。依訪談內容，事故列車於 1546 時由彰化站出發時，

- 1、評估於未來新採購車種，加設列車底部偵煙及偵火設備，以利司機員立即判斷故障原因做出正確處置。(TTSB-RSR-22-02-001)
- 2、評估於電抗器加設溫度保護裝置，強制電抗器於高溫時停止運作，防止因高溫而燒熔。(TTSB-RSR-22-02-002)
- 3、訂定替代料管理規範，明訂廠商認證資格及導入第三方檢測機制，以確保非原廠零部件品質。(TTSB-RSR-22-02-003)
- 4、調整電抗器檢修週期，提高電抗器完全清潔之頻率，加強電抗器表面灰塵之清除，避免產生漏電導致電抗器過熱。(TTSB-RSR-22-02-004)
- 5、修訂 E1000 型電力機車之故障排除手冊，增訂直流連接裝置過電流故障處置方式，以利司機員執行故障排除並啟動系統保護機制。(TTSB-RSR-22-02-005)

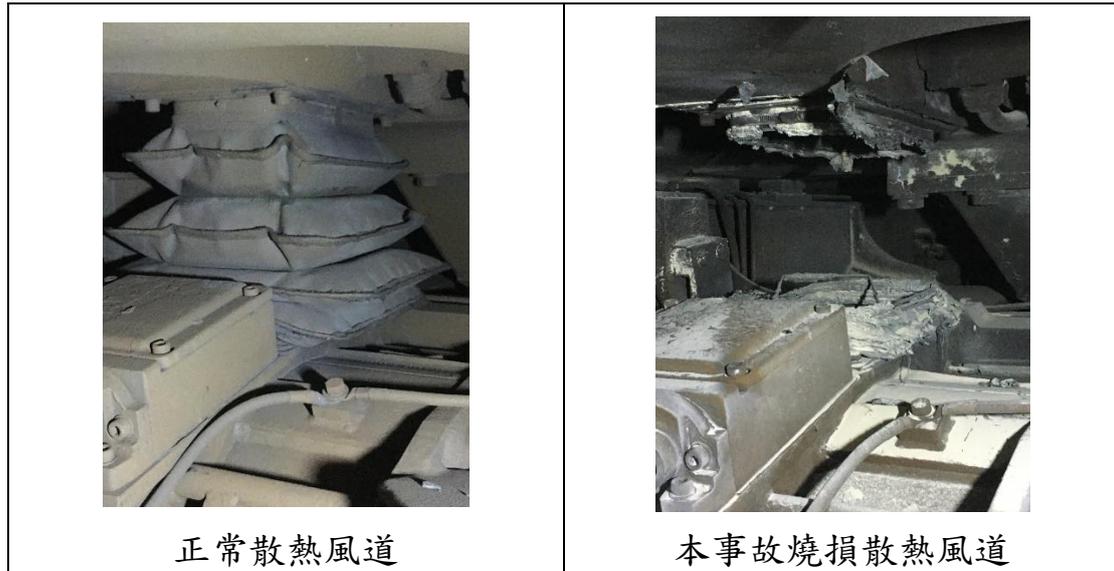
圖 1.3-2 散熱風道燒損圖

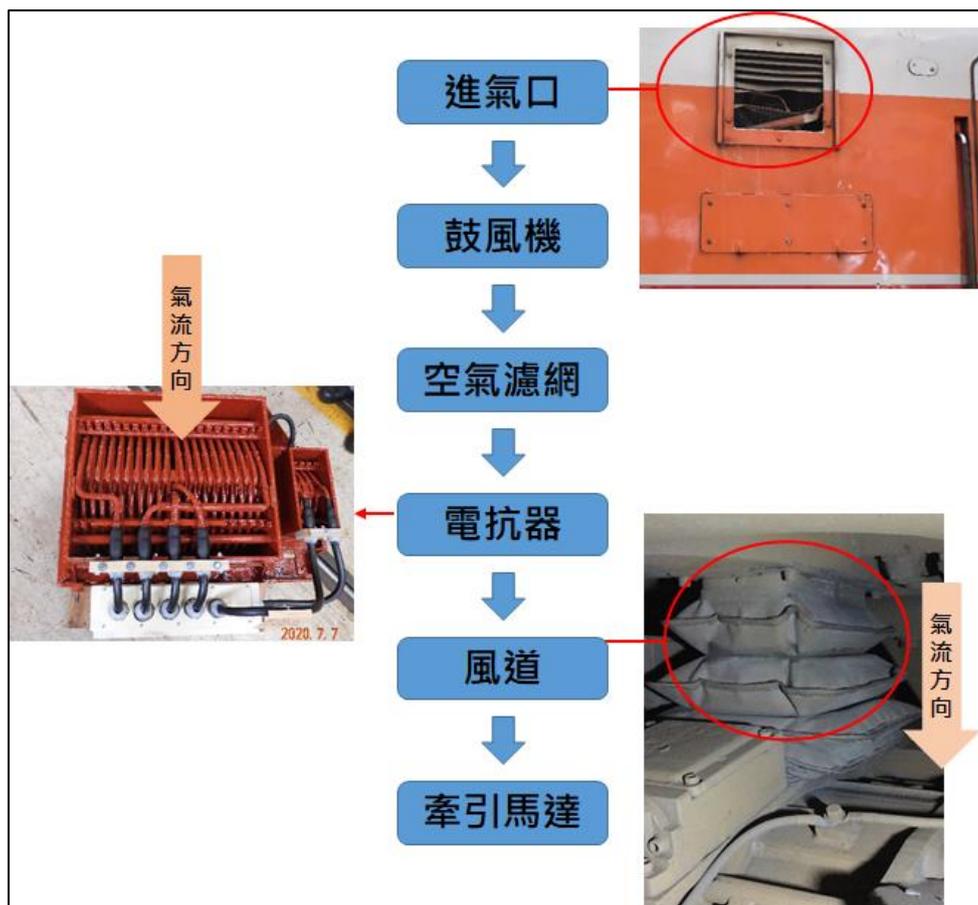
鼓風機啟動時，空氣由進氣口進入機車頭，經過鼓風機及空氣濾網，首先對電抗器降溫，再經過風道到達轉向架，對牽引馬達降溫。其冷卻氣流路徑如圖 1.7-3。

圖 1.7-3 鼓風機運作之冷卻氣流路徑

該員表示列車啟動後，正常情況下，鼓風機會運轉，風會逆時針旋轉，再由風道送到電抗器，之後再經過風道給下方的馬達。鼓風機若正常運轉，風壓偵測器會偵測風箱的風壓，若鼓風機故障，風壓偵測器偵測不到風箱的風壓，就會造成馬達無法正常出力。

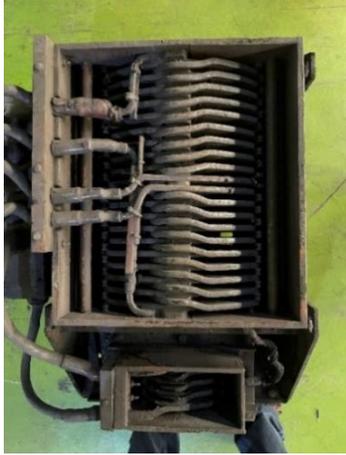
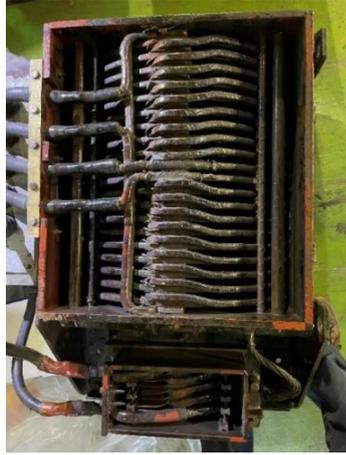
| 電抗器 | FL1 | FL2 |
| 電阻值 | 10-12MΩ | 50-60 MΩ |
| 實際圖片 | | |

調查小組於民國 110 年 10 月 6 日至富岡機廠，針對一列正進行 4B 檢修中 E1000 型機車之電抗器，實際量測其電抗器在未清潔狀態下之絕緣電阻值，如表 1.13-1 所示，依當日實際觀察及量測顯示，於民國 108 年 6 月更換之重整過的電抗器，2 年後再重新進行檢修時，不但電抗器表面灰塵堆積情形嚴重，實際量測之電阻值雖然仍符合 10M 歐姆之檢修限度，但已從剛重整完之 2000M 歐姆明顯下降至 10M 歐姆，顯見，依臺灣現存之空氣品質及氣候條件，原訂之電抗器保養週期容易造成灰塵堆積，加上濕空氣進入電抗器內部，電抗器的劣化速度極快，長久於此，即容易漏電產生電抗器過熱情形。

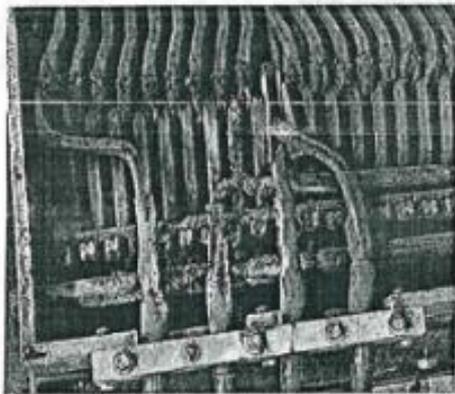
PP 電力機車故障最多且又有迫切性者則屬 FL&TFL 電抗器。牽引動力電路電抗器 FL 及濾波電抗器 TFL，是由 ALSTOM 公司提供技術需求由德國 NIEKE 公司製造，疑因設計與使用環境考慮未充延，造成電氣絕緣破壞燒損(圖 3-4-1)，此現象於 PP 機車開始運轉後即不斷發生，ALSTOM 公司初認為事故為個案，後因事故激增，不得已送回德國重新整修，惟仍無法降低故障率。

圖 3-4-1 FL 電氣絕緣破壞燒損

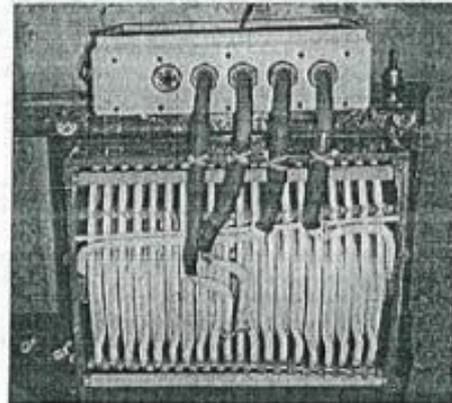
ALSTOM 於 93 年撤離在台人員後，高雄機務段為免無料可換，緊急採購 8 只 FL，然於 93 年 5 月即再無料可更換，PP 機車面臨停車命運，當時本廠即研析整修規範(附件八)，並於 93 年 5 月 7 日由展銓公司得標整修 3 只，其間本廠提供技術協助與經驗，將 FL 內部線圈絕緣等級提高為 CLASS 200，線圈間之絕緣棒穿孔，以絕緣線綁緊固定，並更換支撐絕緣棒，同時於外圍鐵框加固，除提高電氣之絕緣等級外，並抑止電氣特性所造成之機械振動，整修品於 93 年 8 月 9 日順利完成(圖 3-4-2)

圖 3-4-2 完成品
