國家運輸安全調查委員會

重大運輸事故

調查報告

第 2721 次車

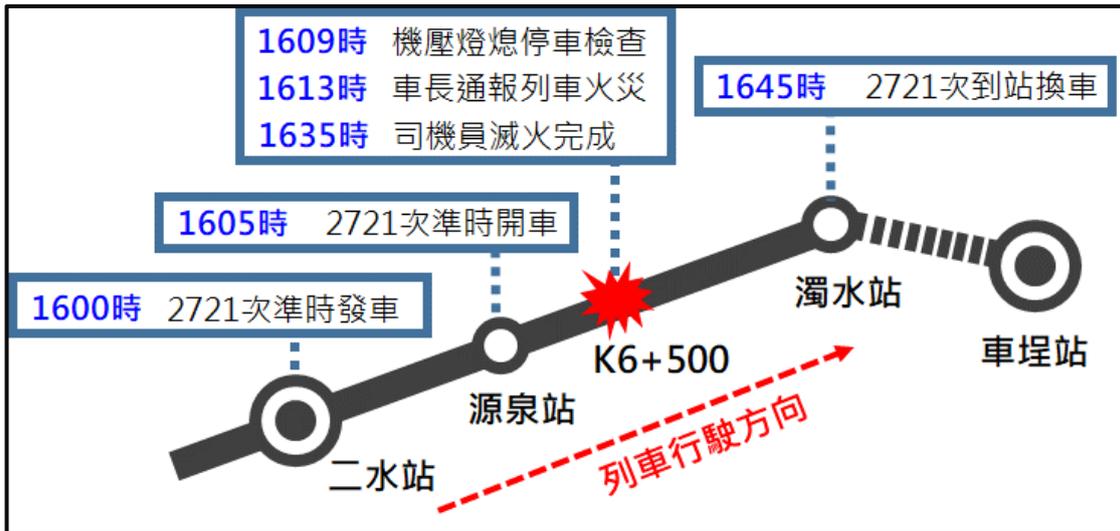
圖 1.1-3 事故經過內容概要

消防隊以車長手機號碼定位事故地點並趕赴現場期間，司機員已使用 4 支滅火器成功撲滅火勢，待車底餘溫散去並確認其他兩節車輛之車底設備狀態正常後，告知車長可續行至濁水站。車長於 1635 時通報濁水站站長，火勢已撲滅且可續行至濁水站。司機員協助車長引導乘客由第 2 至 3 節車廂上車後，於保持第 1 節車廂(編號 DR1012)引擎關閉狀態下繼續行駛，並於 1645 時抵達濁水站更換列車編組。事故經過內容概要如圖 1.1-3。

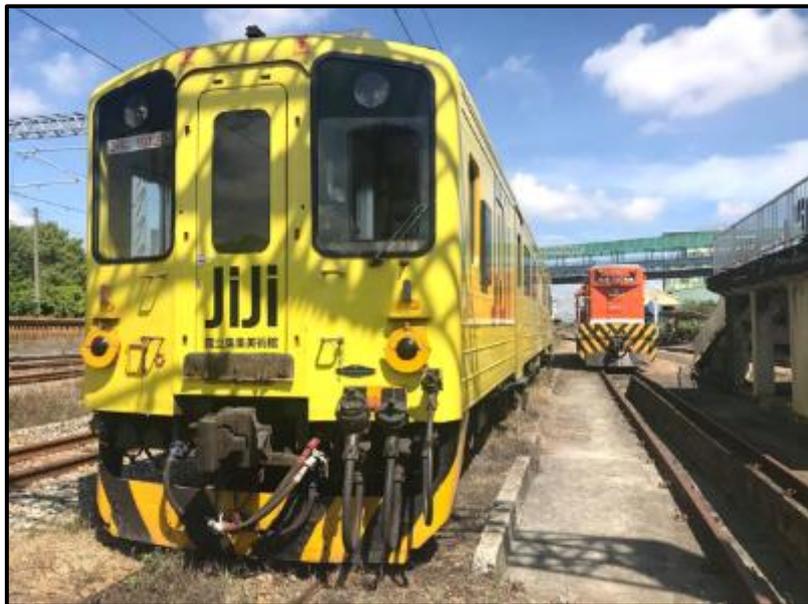
圖 1.8-1 事故車輛 DR1012（正面）

依據司機員工作報單，當日第 2721 次車由 DR1012、DR1008 及 DR1009 共 3 節車輛編組而成，自彰化二水站出發，開往車埕站。本案事故車輛編號為 DR1012，如圖 1.8-1 與圖 1.8-2。

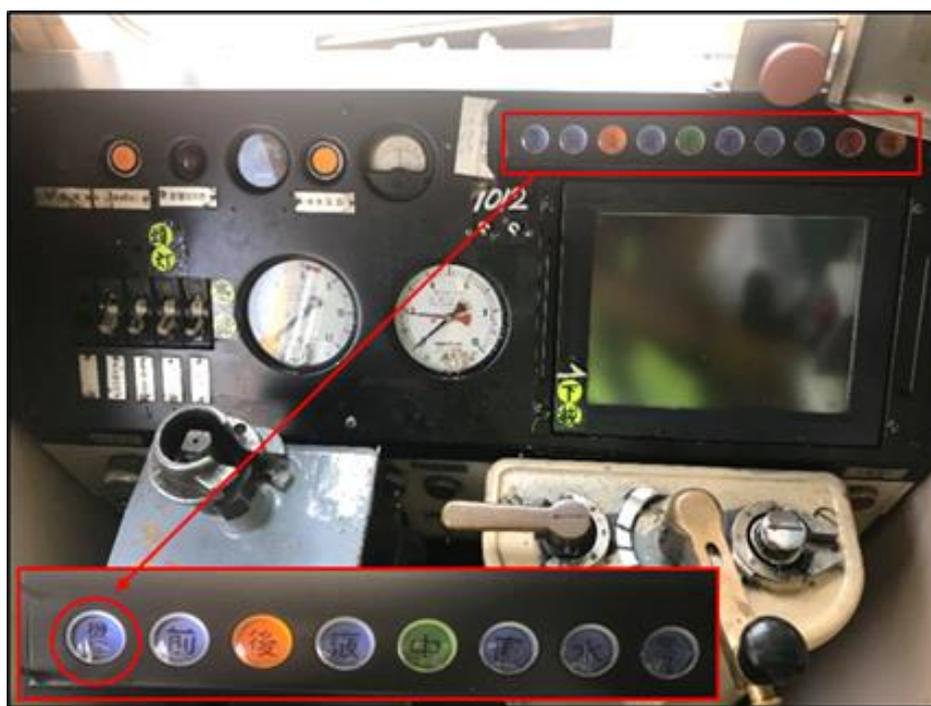
圖 1.8-3 事故車 DR1000 型駕駛台機壓燈配置

事故列車駕駛台指示燈配置如圖 1.8-3，前方儀表設有相關指示燈顯示列車設備運作狀況，其中「機壓」指示燈，代表機油壓力狀態，於機油壓力正常時亮燈。依臺鐵「柴聯車及 DRC1000 柴油客車運用手冊_保護裝置及控制連鎖裝置附表」，如附錄 1，若機油壓力低於下限 ($<0.84\pm 0.14\text{kg/cm}^2$) 時，機壓開關將會跳脫使該指示燈將熄滅，同時引擎將自動停機，提醒司機員進行機油壓力之確認。依訪談紀錄，司機員表示，勤務當天自二水站 1600 準點開車，約於 1608~1609 時左右，發現「機壓」指示燈熄滅，立即停車下車進行確認時發現車底在靠左（山）側起火。

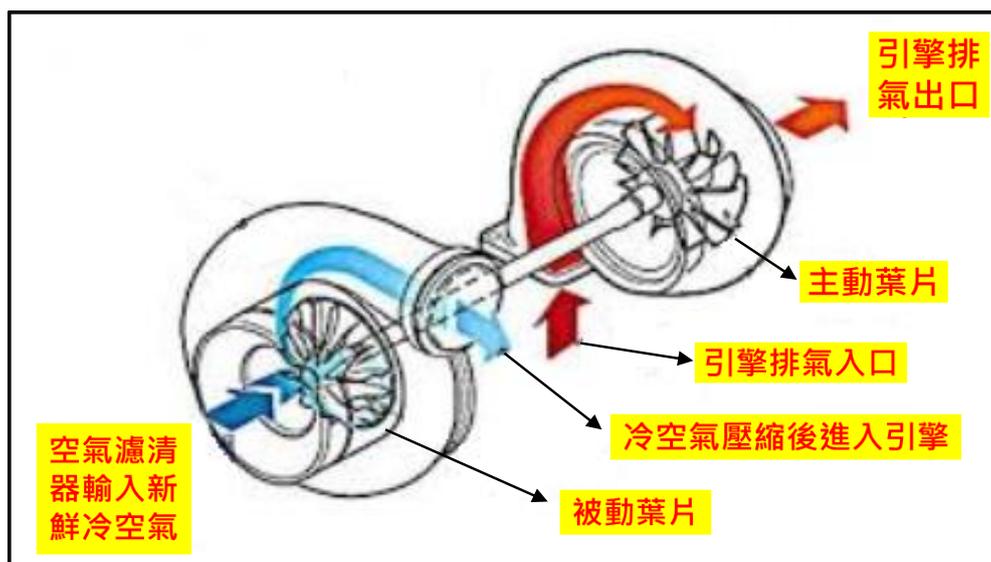
圖 1.8-4 渦輪增壓機運作示意圖

事故列車之動力引擎（P 引擎）與發電機引擎（G 引擎）等系統，均設有渦輪增壓機，渦輪增壓機是一種空氣壓縮裝置，通過壓縮空氣來增加引擎進氣量與燃燒效率。它是利用引擎排出的廢氣慣性衝力，推動渦輪室內的主動葉片；此外渦輪又帶動同軸的被動葉片，被動葉片壓送由空氣濾清器管道送來的空氣，使之增壓進入汽缸並協助引擎燃燒產生動力。

當引擎轉速增快時，廢氣排出速度與渦輪轉速也同步增快，被動葉片就壓縮更多的空氣進入汽缸，使空氣壓力和密度增加以燃燒更多的燃料，增加引擎輸出功率。渦輪增壓機運作之過程，如圖 1.8-4。

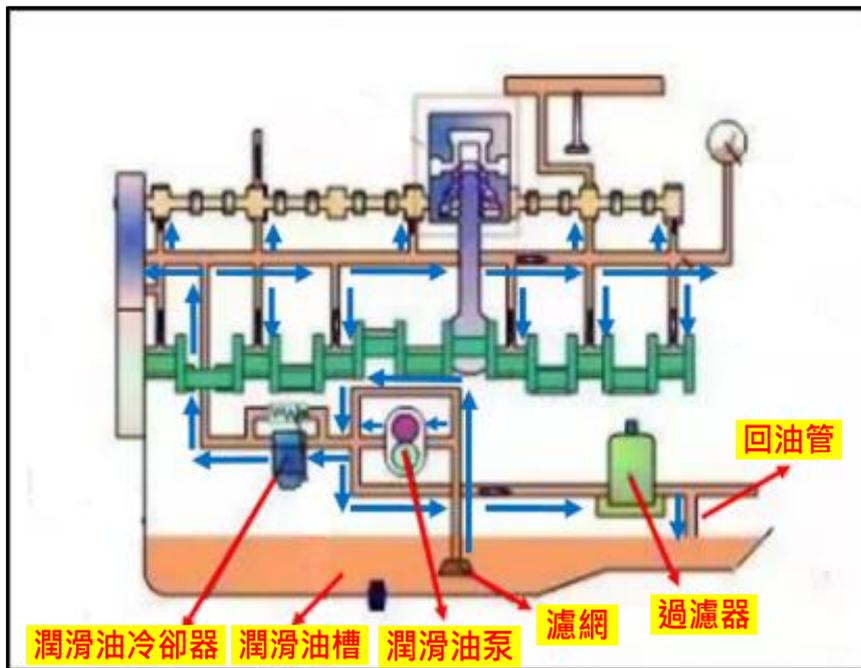
圖 1.8-5 潤滑油系統構造示意圖

引擎內之零部件因需承受較高溫度及較大撞擊、擠壓等工作條件，故需使用機油確保潤滑。在潤滑油系統中，由來自潤滑油槽的潤滑油經濾網後，靠潤滑油泵打出，再流經潤滑油冷卻器，或旁通潤滑油冷卻器而流入過濾器，再至回油管，最後回流至潤滑油槽，如圖 1.8-5。依臺鐵局提供之資料，回油管與渦輪增壓機間，主要以兩顆螺栓由下往上予以接合，如圖 1.8-6 與 1.8-7。

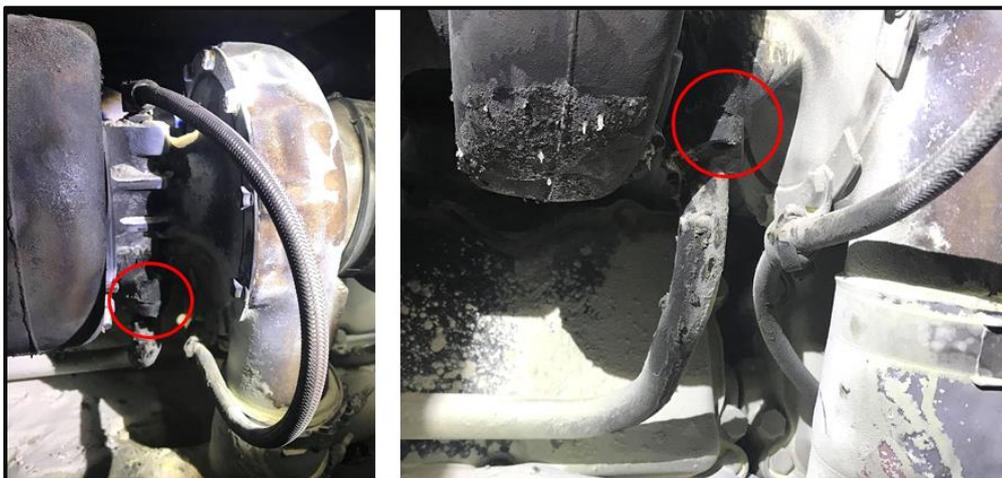
圖 1.8-8 109 年 6 月 1 日事故車渦輪增壓機與回油管狀態

109 年 6 月 1 日赴現場進行先遣調查期間，於二水機務分駐所拍攝事故車渦輪增壓機與回油管狀態，如圖 1.8-8。現場照片顯示當時回油管與渦輪增壓機接合處外側螺栓已缺失。

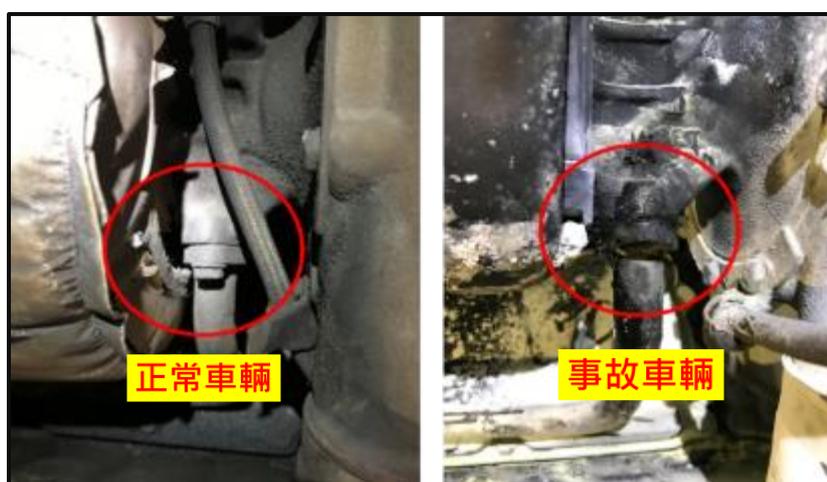
圖 1.8-9 回油管與渦輪增壓機接合情況比對

經 109 年 6 月 18 至 19 日至臺鐵局彰化機務段實地調查檢視，發現事故列車 DR1012 的潤滑油回油管與渦輪增壓機交接處，有嚴重油漬滲漏現象，且原本應由兩顆螺栓將回油管與渦輪增壓機鎖固處，經與段內其他正常之同型車輛交互比對檢視渦輪增壓機與回油管狀態後，確認其接合處僅剩一顆螺栓，如圖 1.8-9。另外，於觀察該螺栓接點情形時，發現列車底部卡有斷裂之樹枝及蓋板有變形之情況，如圖 1.8-10。

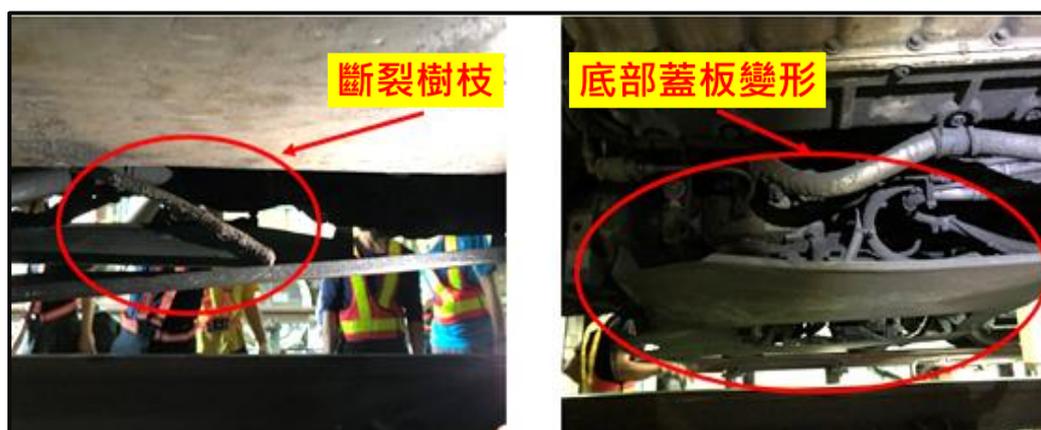
圖 1.8-10 列車底部之斷裂樹枝及蓋板變形情況

依本文 1.8.3 節內容，在 DR1012 車底最下方引擎蓋板處卡有一斷裂之樹枝且蓋板有扭曲變形現象，不排除先前列車運行過程中曾撞擊道旁路樹植栽，依現場實際觀察該樹枝直徑僅約 1.5 公分。回油管路彎曲處左側表面雖有一縱向刮痕，但回油管與渦輪增壓機接合處外觀無明顯擦傷或撞擊痕跡，且該回油管與渦輪增壓機接合處僅剩的一顆螺栓並無明顯鬆動；另事故當時回油管彎曲處與接合處左側尚有渦輪增壓機護罩可供阻擋，如圖 2.2-1。綜上本會排除該回油管因撞擊樹枝造成渦輪增壓機接合處螺栓鬆脫之可能性。

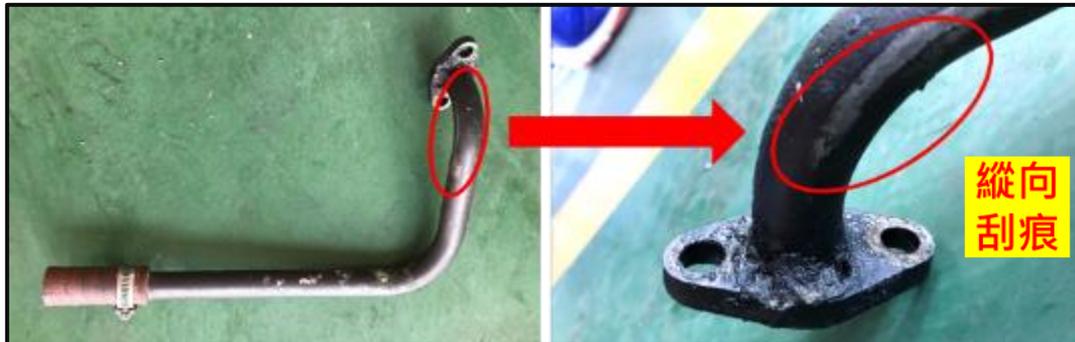
圖 1.8-11 回油管下方彎曲處左側縱向刮痕

事故車回油管拆卸經初步清洗後，可察覺接合處下方管路彎曲處左側表面有一縱向刮痕，如圖 1.8-11。

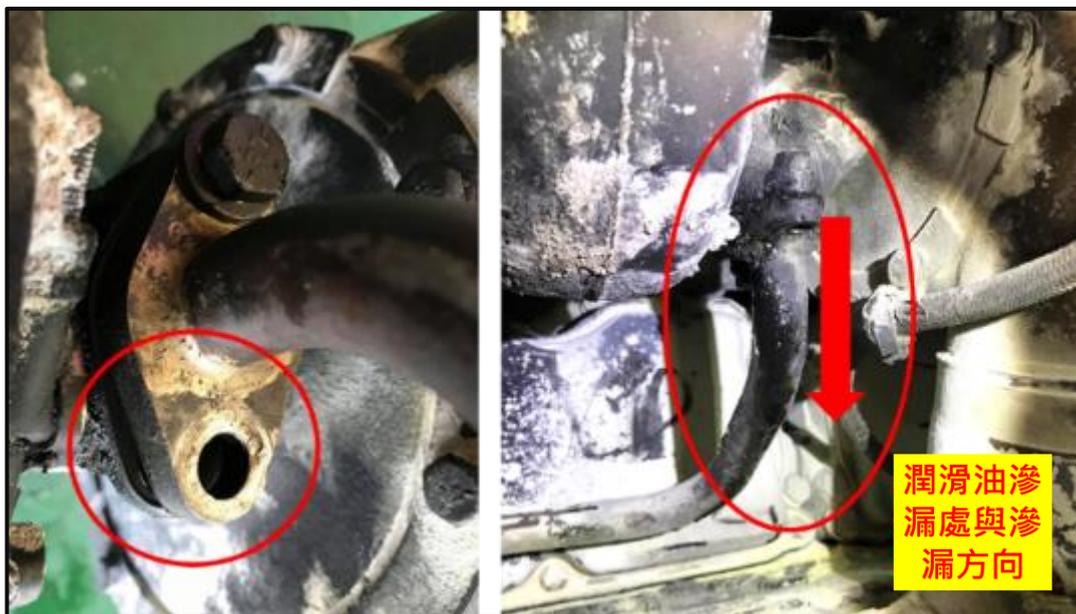
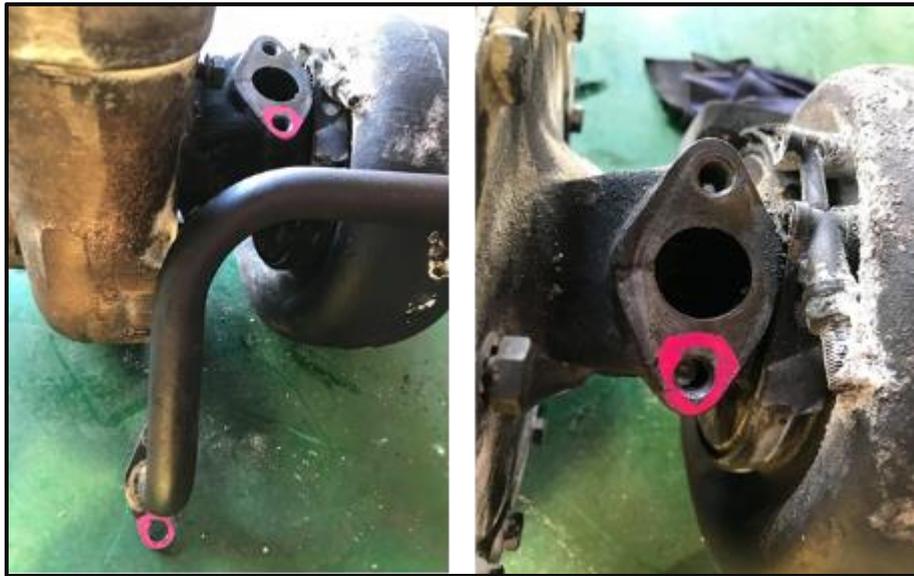
圖 1.8-12 回油管與渦輪增壓機接合處螺栓缺少與漏油位置

靜態測試時，先確認電瓶電壓並補充機油 15 公升後，以電瓶開刀開關讓電瓶送電，再啟動發電機引擎使其開始發電。之後撬動動力引擎與渦輪，確認無咬死現象，再啟動動力引擎且保持惰速運轉，持續觀察在引擎運作下可能產生之漏油處，期間亦觀察到螺栓缺少處明顯產生漏油現象，如圖 1.8-12 與圖 1.8-13。

事故後調查小組對事故車輛執行靜態測試，研判其漏油原因期間，發現事故車輛動力引擎啟動後，於待機狀態時，可明顯觀察到車底設備伴隨振動現象，此外亦由目視察覺潤滑油從回油管外側螺栓佚失形成之接合處縫隙，小幅度往外滲漏現象。

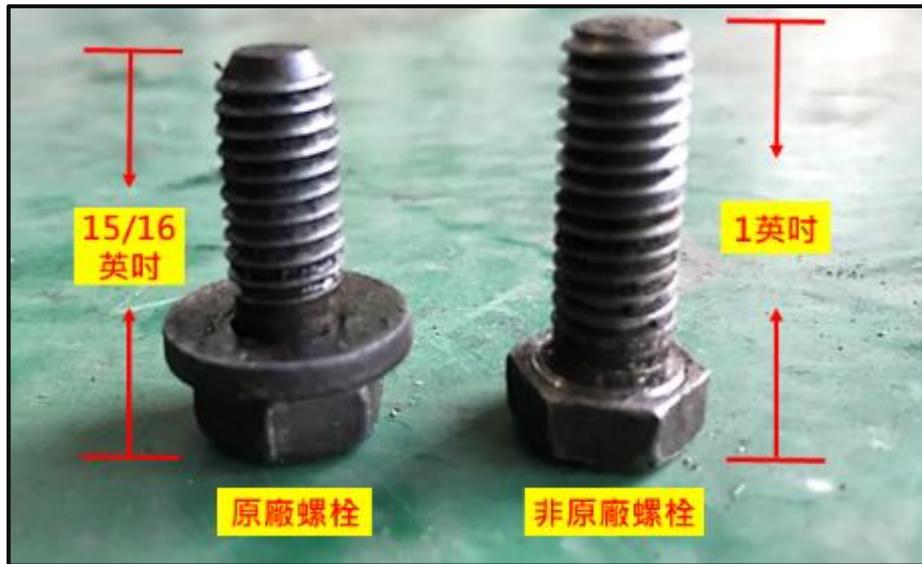
圖 1.8-14 事故列車編組回油管接合處使用之不同型式螺栓

本會拆卸另一車輛 DR1003 潤滑油回油管與 DR1012 之回油管比對，有使用不同型式螺栓之情況，如圖 1.8-14。其中 DR1012 殘留之螺栓為原廠產品，DR1003 回油管使用螺栓則為非原廠產品。依臺鐵局提供資料，兩種螺栓規格皆為外徑英制 3/8 英吋×牙數 16 牙，為英制標準規格螺栓。依臺鐵提供原廠維護手冊內容，該原廠螺栓長度為 1 英吋，如圖 1.8-15。經現場以工具實際測量，原廠螺栓實際規格為外徑 3/8 英吋×牙數 16 牙×長度 15/16 英吋（含墊片），最前端尚有導角設計，其長度較手冊說明短少 1/16 英吋；非原廠螺栓規格為外徑 3/8 英吋×牙數 16 牙×長度 1 英吋（不含墊片）。

實際確認無論原廠或非原廠螺栓均可完整鎖固接合處且無凸出，兩者主要差異為原廠螺栓附有無法移除之墊片，非原廠螺栓則無附墊片，使用時需另外配裝，依法規機械設備器具安全標準與螺栓使用方式，螺栓墊片主要功能如下所述：

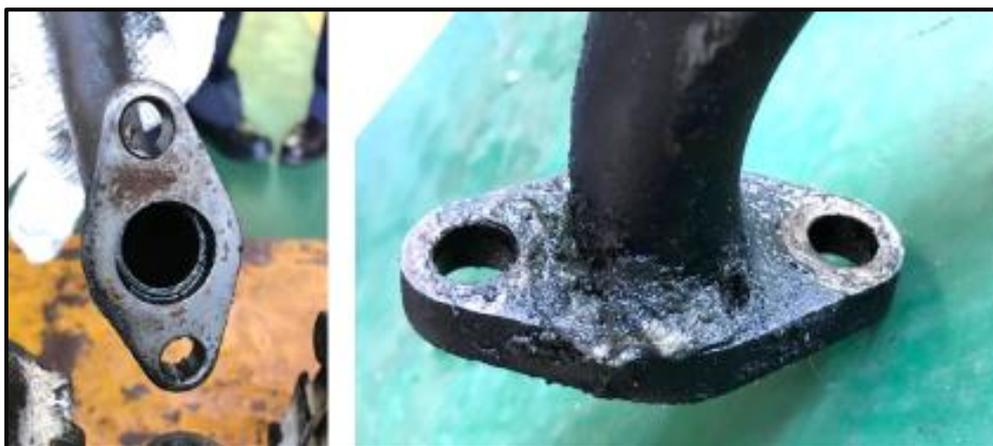
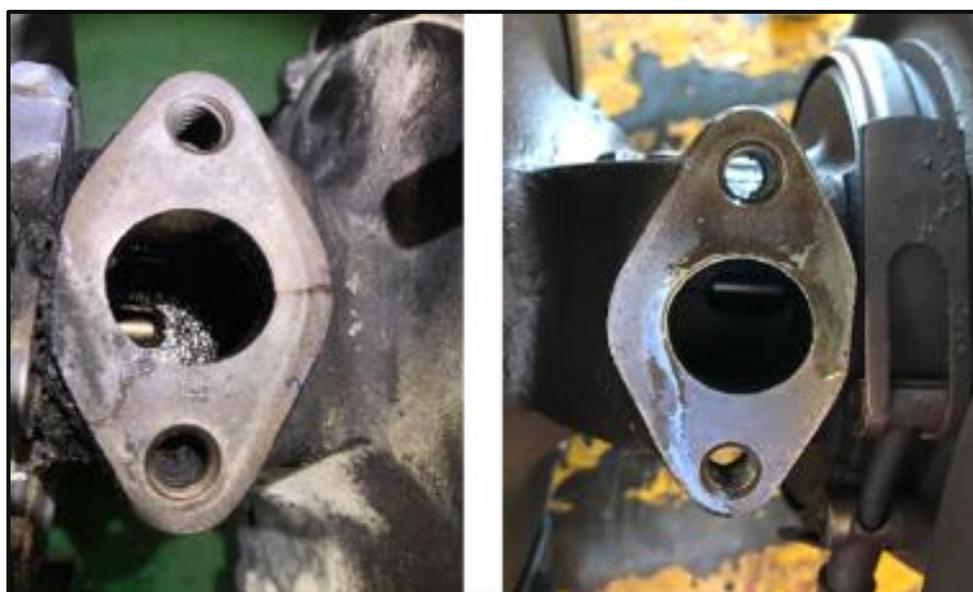
圖 1.8-16 回油管螺孔內部狀態

另分別檢視回油管與渦輪增壓機連接處兩側螺孔內部之螺紋狀態大致完好，如圖 1.8-16 與 1.8-17。

依本文 1.8.3 節內容，調查小組事故後檢視事故車輛回油管與渦輪增壓機接合處兩側之螺紋均屬完整，故可排除因螺紋磨損造成鬆脫之可能。另事故當日列車組於運轉一段期間後，才發生大量漏油導致失火，故本會排除發車前該螺栓即不存在之可能性。

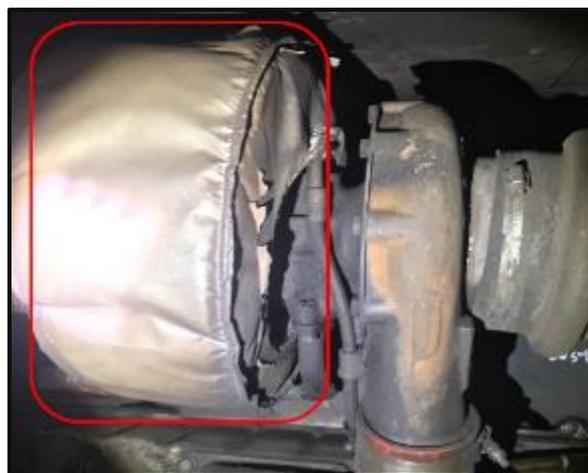
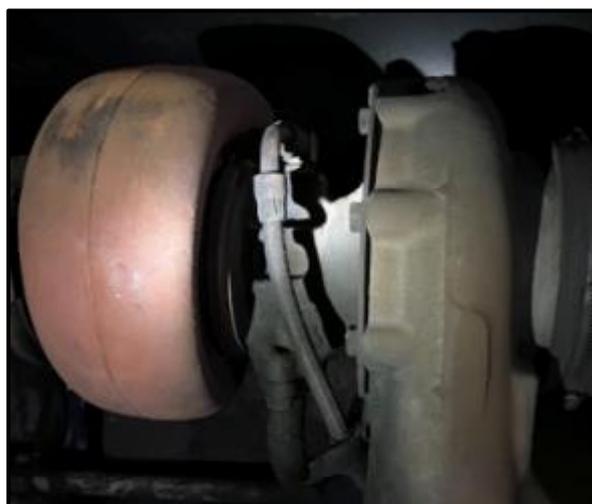
圖 1.13-1 事故車輛使用之渦輪增壓機隔熱罩

中誤觸或檢查過程中不慎碰觸造成燙傷所配置，依據臺鐵局提供資料顯示，該隔熱罩係由美國康明斯公司（Cummins Inc）製造。惟依訪談紀錄顯示，相關人員表示因時間已久，有關該隔熱罩之材質等相關資料，已無從確認，僅知係以石棉為材質。該隔熱罩取下後之渦輪增壓機外觀，如圖 1.13-2。

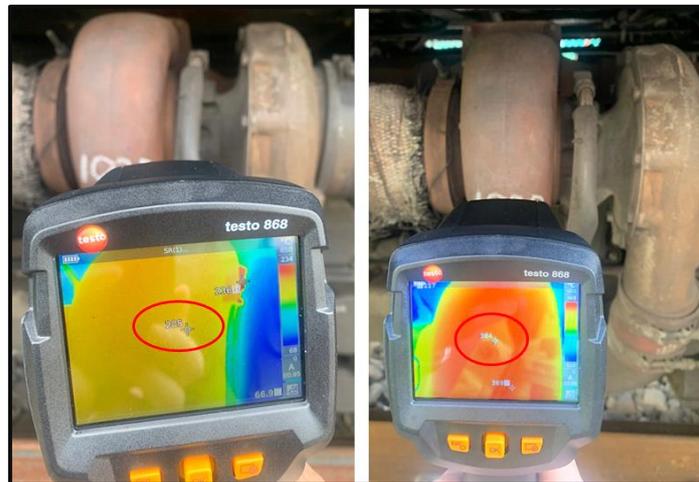
圖 1.13-3 2721 次車渦輪增壓機運作溫度實地量測

調查小組事故後以紅外線測溫儀實地量測 2721 次車編組中之 DR1020 車輛，於 1600 時二水站出發前至車下測得渦輪增壓機溫度為 205 °C，1604 時抵達源泉站時，測得 DR1020 渦輪增壓機運作溫度達 364 °C，如圖 1.13-3。

依本文 1.13.2 節與 1.13.3 節內容，證實事故車輛曾發生潤滑油洩漏噴發並沾附隔熱罩內層現象，如圖 2.1-1。依附錄 14 CH4 車用機油安全資料表，第五點滅火措施中說明：「蒸氣/空氣混合物高於閃火點會引起火災」；另依本文 1.13.4 節內容，車下渦輪增壓機於二水站出發時測得溫度為 205°C ，尚低於本潤滑油品之閃火點 246°C 與著火點 266°C 。至下一站源泉站停靠時，其測得溫度高達 364°C 並較油品閃火點與著火點分別高出 118°C 與 98°C 。

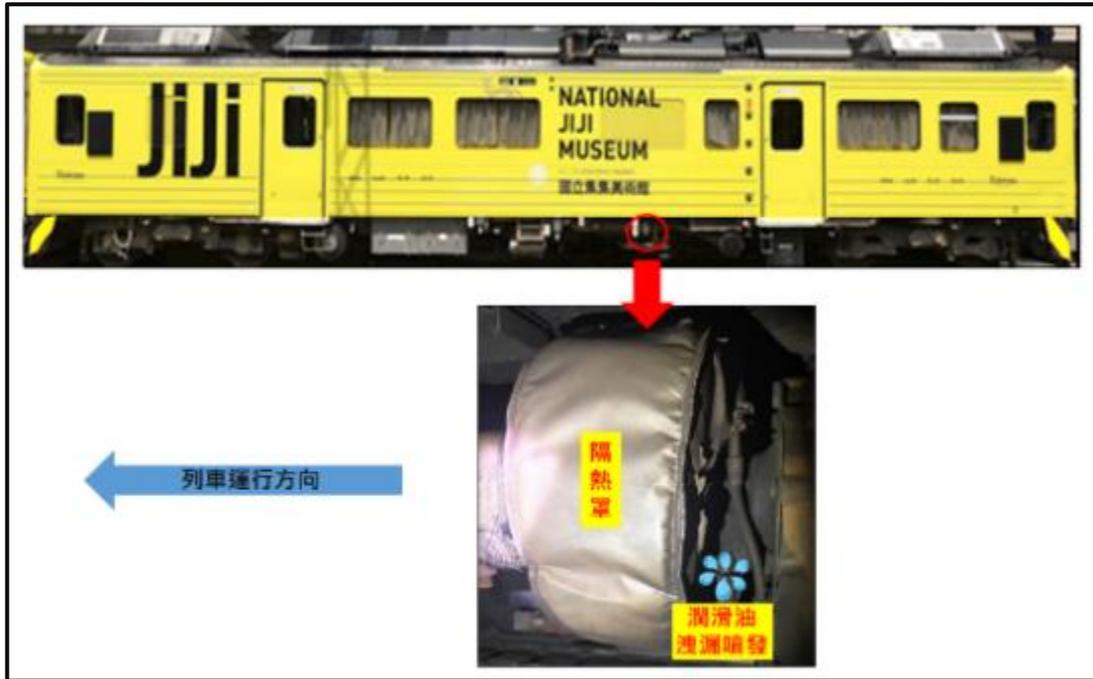
圖 2.1-1 潤滑油大量洩漏噴發並沾附於隔熱罩內層

綜合上述資訊，可推估超過油品閃火點與著火點的高溫情境，已足以導致引燃隔熱罩內層沾附之潤滑油，使隔熱罩失火後再引燃回油管接合處不斷洩漏之潤滑油，造成司機員下車檢查期間所見火勢。

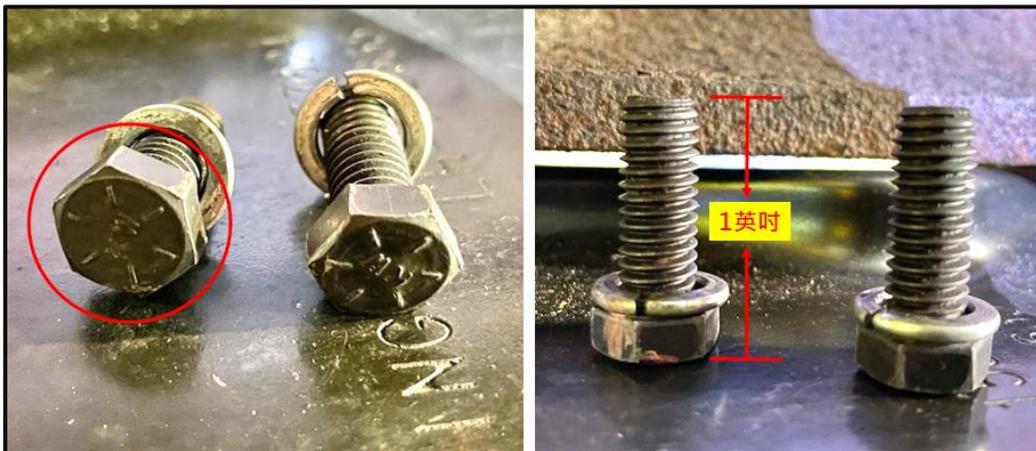
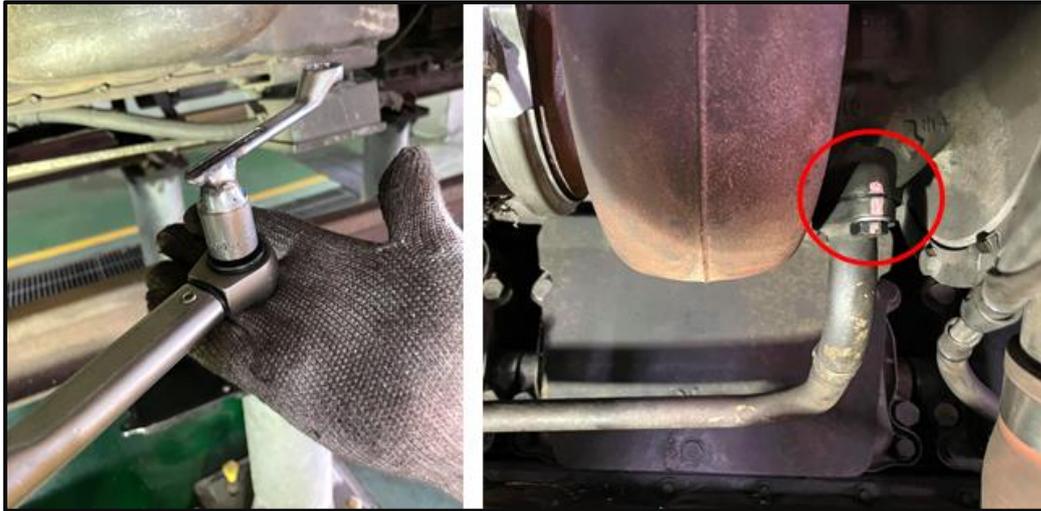
圖 2.3-1 非原廠螺栓等級標記與整體長度

依本文 1.8.3 節內容，臺鐵於本案事故調查期間察覺原廠提供之回油管螺栓規格其實際長度僅為 15/16 英吋，較原廠手冊說明之規格短少 1/16 英吋。後續為確保該接合處螺栓之鎖固性，已全面改用長度滿足 1 英吋之非原廠螺栓，並於使用自行改造之扭力扳手完成定磅值鎖固後，再以記號筆於螺栓與接合處畫線，作為後續檢查確認依據，如圖 2.3-1 與 2.3-2。

經查該螺栓頭部六角標記屬美規 SAE¹³標準等級 8 (SAE Grade 8) 之產品，其強度約略等同於公制 (Metric) 螺栓等級 10.9，如附錄 16 內容。另依附錄 16 之美規螺栓標準扭力值資訊，以該螺栓外徑 3/8 英吋而言，可至少對應 61 N.m 至 68 N.m 之扭力值應用，高於本文 1.12 節內提及原廠維護手冊規範該處螺栓鎖固所需之 44 N.m 扭力值。

1. 強化維修人員檢修 DR1000 型車輛之作業程序，特別著重各重點部位螺栓以扭力扳手鎖固與標記之必要性，及後續檢修作業對應確認方式，確保其鎖固性能。(TTSB-RSR-22-03-001)
2. 導入非原廠螺栓產品之規格與性能確認程序，並強化螺栓附加墊片使用規範，降低螺栓鬆脫風險。(TTSB-RSR-22-03-002)
3. 參照原廠維護手冊，修正現有 DR1000 型車輛 1 至 4 級檢修規範之作業內容、施作方式、使用工具及合格判定標準，以利檢修品質符合原廠手冊建議。(TTSB-RSR-22-03-003)
4. 明訂機廠與機務段領班、檢查員與技術助理三者於各級檢修作業之工作職掌與權責，確保維修作業品質與落實檢核督導。(TTSB-RSR-22-03-004)
5. 明訂 DR1000 型車輛遇機油壓力燈熄滅時，司機員之故障排除程序，提升作業之正確性。(TTSB-RSR-22-03-005)

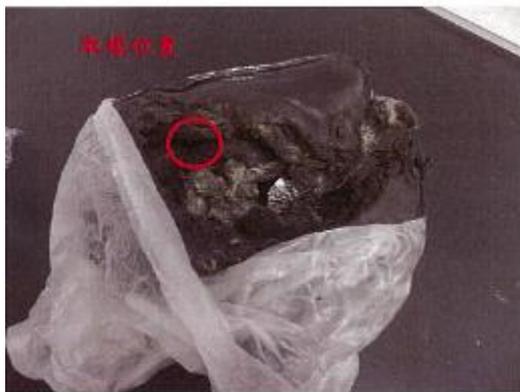
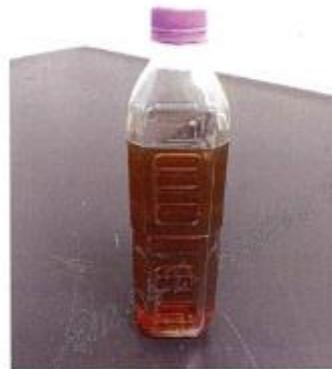
圖二：樣品照片取樣位置示意圖

石棉隔熱罩

潤滑油樣品
