台灣鐵道安全統計

2011 - 2020

國家運輸安全調查委員會

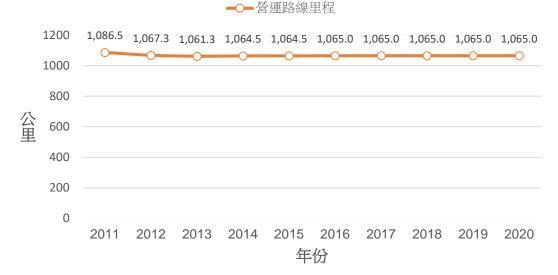
圖 1 近 10 年臺鐵營運路線里程

近 10 年 (2011-2020)臺鐵營運路線里程變化如圖 1 所示,總里程數變化不大,但雙線比例至 2020 年已達 69.97%。

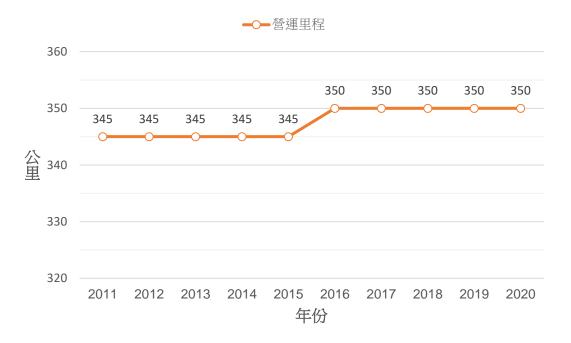
圖 3 近 10 年台灣高鐵路線里程

近 10 年來台灣高鐵路線總里程如圖 3 所示,延伸至南港站之前約為 345 公里,2016 年南港至台北開始營運後全線總里程約為 350 公里。台灣高鐵統一採用 700T 型列車,一組列車共 12 節車廂,包含 9 節動力車、3 節無動力車。

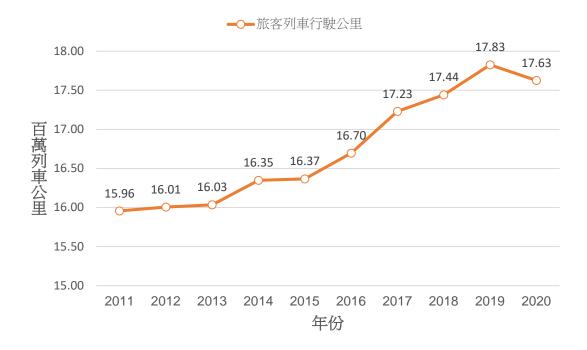
圖 4 近 10 年台灣高鐵列車公里趨勢

表 3 為近 10 年台灣高鐵的客運概況,自營運通車迄今,運量逐年成長,2020年因受新冠肺炎疫情影響,旅客人數、延人公里均較上一年度減少超過 15%,平均每一旅客運距持續下降,旅客列車行駛公里則較上一年度減少約 2.8%,如圖 4。

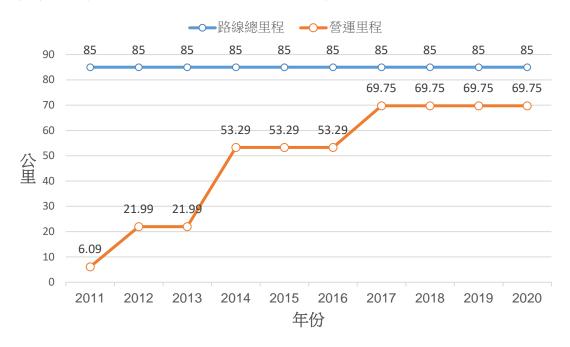
圖 5 近 10 年林鐵路線里程

林業鐵路係指阿里山林業鐵路,近 10 年路線里程如圖 5 所示,路線總長無任何變化,均維持在 85 公里,但在實際營運里程部分,自 2009 年莫拉克風災致全線停駛後,逐步復駛,至 2020 年實際營運路線里程,本線為嘉義至十字路 55 公里及阿里山至第一分道 8.66 公里,支線為阿里山至祝山站 6.09 公里,營運里程總計 69.75 公里。林鐵目前動力車部分計有 25 噸、28 噸、29 噸柴油機車及蒸汽機車,客車部分有中興號、阿里山號、檜木車廂等。

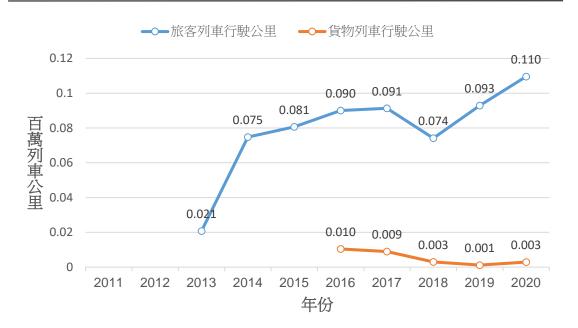
圖 6 近 10 年林鐵客、貨列車公里趨勢

近 10 年林鐵之客運概況如表 4 所示,貨運概況如表 5 所示,圖 6 則整理客、貨運列車公里趨勢。旅客列車行駛公里除於 2018 年因發生 4 件正線出軌事故而下降外,係呈現逐年上升趨勢;貨物列車行駛公里自 2016 年起至 2019 年呈現下降趨勢,2019 年貨物列車行駛公里約為 2016 年之 10%,2020 年則較 2019 年成長 2 倍,接近 2018 年之績效。

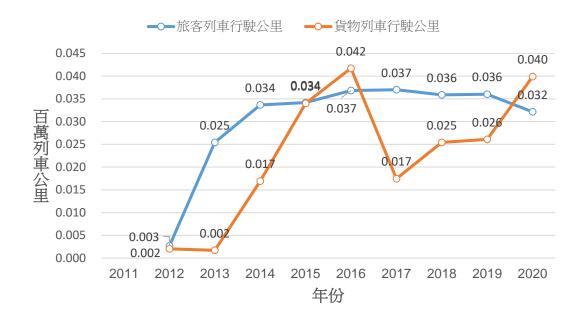
圖7 近10年糖鐵客、貨列車公里趨勢

旅客列車行駛公里自 2014 年起趨於穩定,2020 年因受新冠肺炎疫情影響略為下降;貨物列車行駛公里於 2016 年達營運高點,自 2017 年起呈逐年上升趨勢,2020 年已接近 2016 年績效。

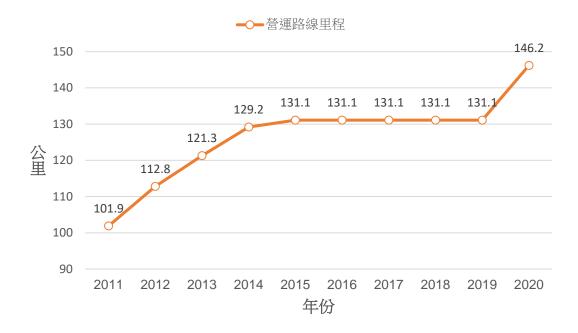
圖 8 近 10 年臺北捷運路線里程

臺北捷運自 1996 年 3 月 28 日開始營運以來,至 2020 年通車營運的路線有文湖線、淡水信義線、松山新店線、中和新蘆線、板南線、環狀線共六條主線,以及新北投支線、小碧潭支線共兩條支線;近十年營運路線里程如圖 8 所示;其中,環狀線第一階段(15.1 公里)於 2020 年 1 月 31 日通車,根據新北市政府與臺北市政府簽訂之行政契約,環狀線正式通車營運後交由臺北捷運公司營運三年,爾後營運方式則有待後續協商。台北捷運列車除了文湖線為中運量膠輪系統、環狀線為中運量鋼輪鋼軌系統外,其餘路線為高運量鋼輪鋼軌系統,高運量為 3 車編組列車,採雙組 6 車營運;中運量為 2 車編組,採雙組 4 車營運。

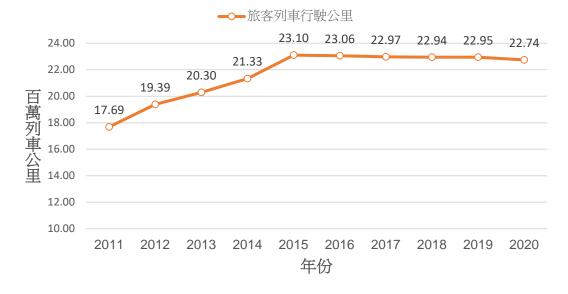
圖9 近10年臺北捷運列車公里趨勢

表 8 整理近 10 年臺北捷運的客運概況,2020 年之列車行駛次數、旅客人數、延人公里均受新冠肺炎疫情影響略微下降,列車公里雖較 2019 年下降 0.9%,已 趨於穩定,詳圖 9,平均每一旅客運距則維持在 8 公里左右。

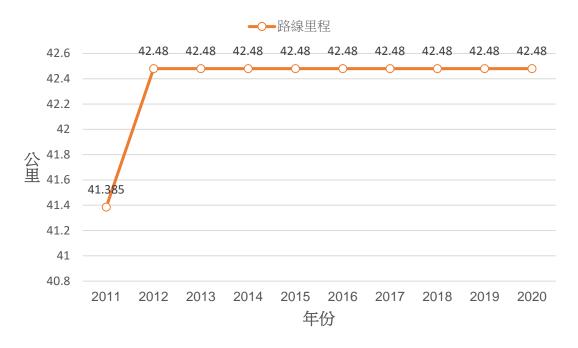
圖 10 近 10 年高雄捷運路線里程

高雄捷運自 2008 年 3 月 9 日正式通車營運,至 2020 年通車營運的路線有紅線及橘線,近 10 年路線里程增加了約 2 公里 6如圖 10 所示;全線為高運量鋼輪鋼軌系統,為 3 車編組列車,採單組 3 車營運。

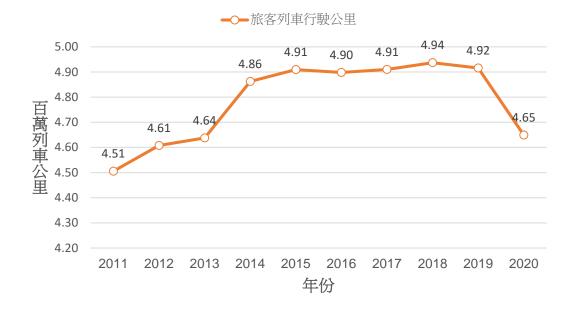
圖 11 近 10 年高雄捷運列車公里趨勢

表 9 為近 10 年高雄捷運的客運概況,2020 年因受新冠肺炎疫情影響,除平均每一旅客運距維持在 7.5 公里外,列車行駛次數、旅客人數、延人公里均呈現下滑,其中旅客人數比 2011 年略低,列車行駛公里則下降至 2013 年之水準,如圖 11。

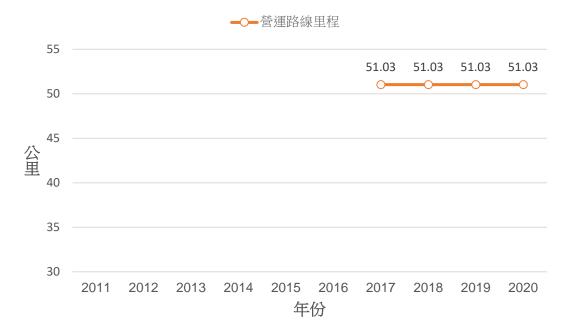
圖 12 近 10 年桃園捷運路線里程

桃園捷運近 10 年路線里程變化如圖 12 所示,全線為高運量鋼輪鋼軌系統, 分有普通車與直達車,前者 4 車編組營運,後者 5 車編組營運(含 1 行李車廂)。

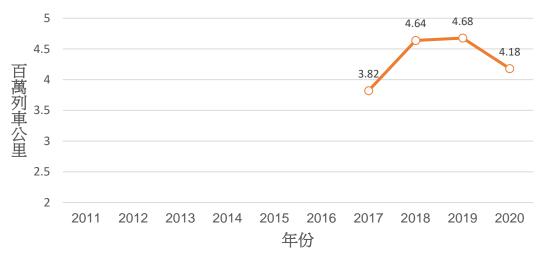
圖 13 近 10 年桃園捷運列車公里趨勢

註:桃園捷運自 2017 年 3 月 2 日起開始正式營運。

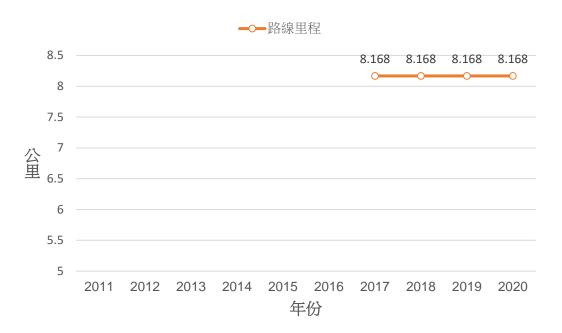
圖 14 近 10 年高雄輕軌路線里程

高雄輕軌近 10 年路線里程如圖 14 所示,全線採無架空線,為 5 車編組鋼輪鋼軌系統。

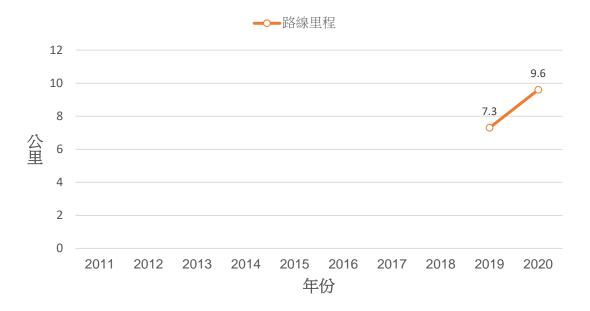
圖 16 近 10 年淡海輕軌路線里程

淡海輕軌自 2019 年 2 月 1 日正式通車營運,至 2020 年通車營運的路線有 緣山線及藍海線;綠山線總長 7.3 公里,藍海線一期路網 7計 8.4 公里,其中重疊 路線長度 6.1 公里,營運路線總里程共計 9.6 公里,如圖 16 所示;全線主要為架 空線系統,部分路段採無架空線設計,為 5 車編組鋼輪鋼軌系統。

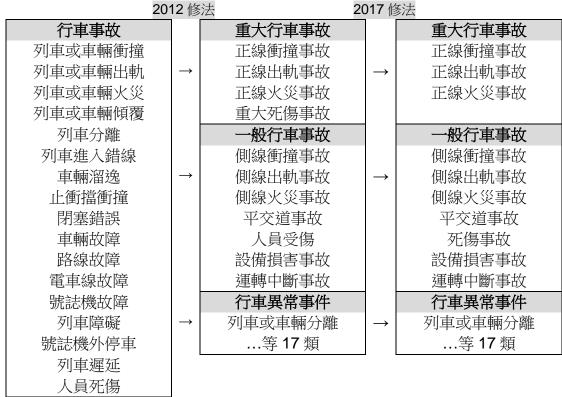
圖 18 鐵路系統行車事故分類改變歷程

其中,鐵路系統事故、事件分類所依據之鐵路行車規則於 2012 年、2017 年 修訂。2012 年修訂後奠定目前重大行車事故、一般行車事故、行車異常事件的分類基礎,2017 年將「重大死傷事故」、「人員受傷事故」整併為「死傷事故」,並改列為一般行車事故,如圖 18 所示。

註:2017年修法後,明定一般行車事故係指重大行車事故以外之下列情事;死傷事故係指除前列 各款外,因列車或車輛運轉或跳、墜車致發生人員死亡或受傷之情事。

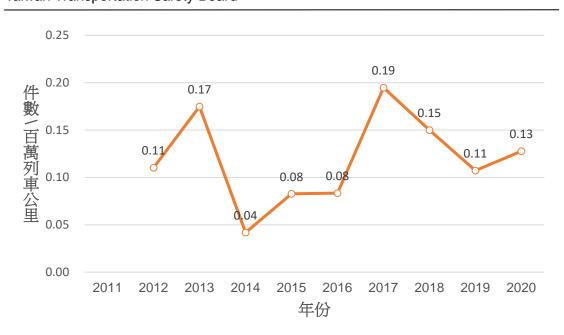
備註 1:2012年以前鐵路行車規則之事故分類與現今不同,因此無法統計比較重大鐵道事故率。

備註 2:本會於 2019 年 8 月 1 日改制成立後,方有重大鐵道事故之定義與依據,在此之前的重大鐵道事故係依據 2.1.3 節之原則追溯判定。

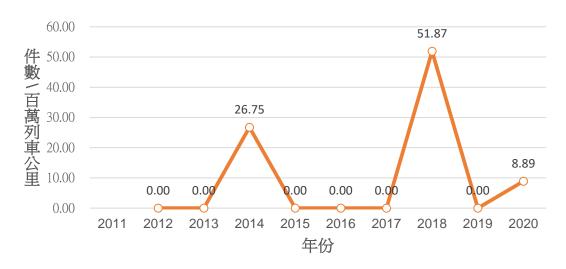
備註 1:2012年以前鐵路行車規則之事故分類與現今不同,因此無法統計比較重大鐵道事故率。

備註 2:本會於 2019 年 8 月 1 日改制成立後,方有重大鐵道事故之定義與依據,在此之前的重大鐵道事故係依據 2.1.3 節之原則追溯判定。

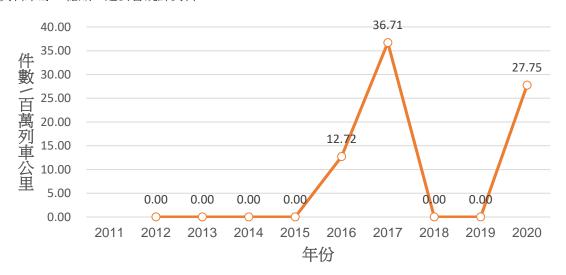
備註 1: 糖鐵的事故件數自 2014 年開始統計。

備註 2:本會於 2019 年 8 月 1 日改制成立後,方有重大鐵道事故之定義與依據,在此之前的重大鐵道事故係依據 2.1.3 節之原則追溯判定。
