國家運輸安全調查委員會

重大運輸事故 調查報告

第 7202 次車

新左營站重大鐵道事故

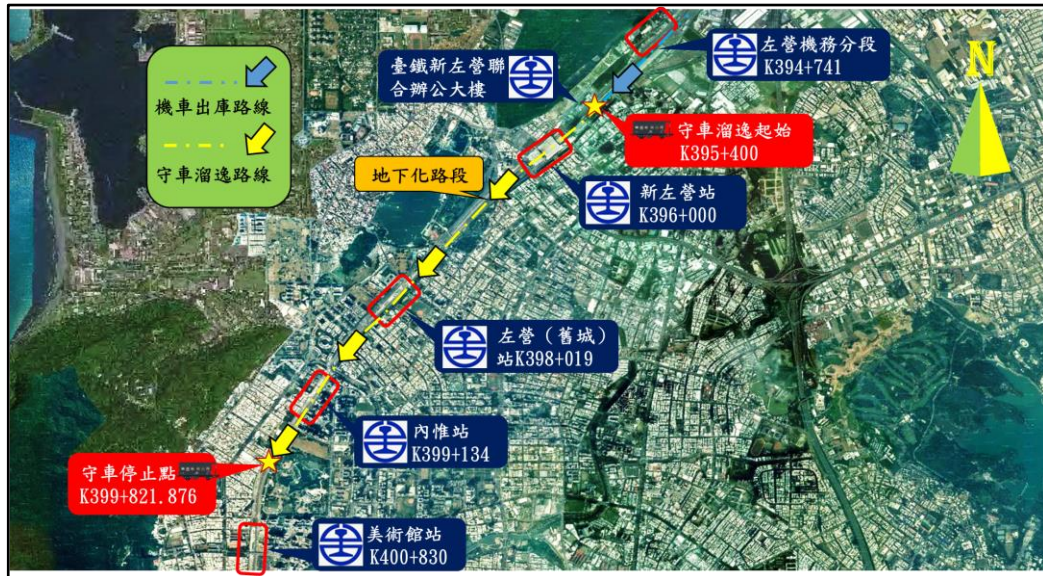
圖 1.1-1 溜逸守車運行路線

約 1122 時第 7202 次車自左營機務分段以推進運轉前往新左營站客車停留線 S4 股道，預計聯掛敞車一輛及守車一輛；約 1125 時第 7202 次車於聯掛過程中撞擊，造成守車脫鉤後向高雄方向溜逸，該守車由 S4 股道經西正線、橫渡線、東第二主正線向站外東正線溜逸，守車途經左營站及內惟站，最後於內惟站與美術館站間東正線里程約 K399+821.876 處停止，溜逸距離超過 4 公里，本次事故另造成敞車之聯結器、兩組轉向架及避震器受損，未造成人員傷亡，守車溜逸路線如圖 1.1-1。

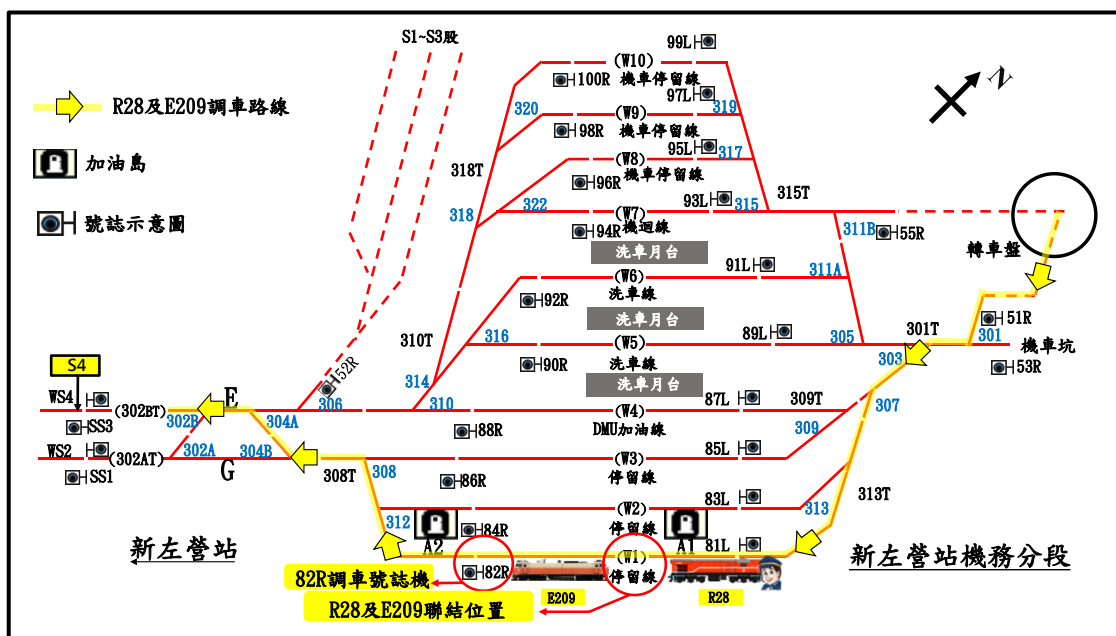
圖 1.1-2 R28 機車頭與 E209 聯掛作業示意圖

約 1113 時，左營機務分段調車員及加油工以行車調度無線電話通告第 7202 次車司機員前往 W1 股道聯掛 E209 電力機車並為 R28 柴電機車加油。1114~1119 時，第 7202 次車於 W1 股道完成聯掛作業、氣軔貫通測試及加油，如圖 1.1-2。

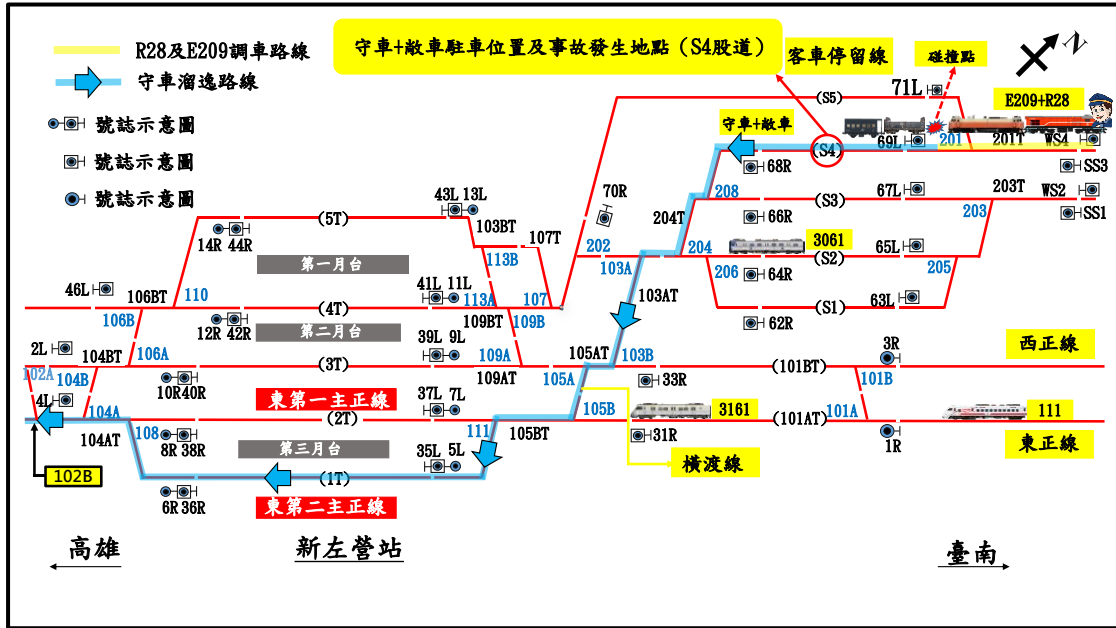
圖 1.1-3 碰撞脫鉤後守車溜逸路線示意圖

衝撞後守車與敞車脫鉤，該脫鉤之守車由 S4 股道依序經 208、204、103A、103B、105A 號等 5 個道岔進入西正線，再經由 105B 號道岔進入東正線，續經 111 號道岔進入新左營站東第二主正線，並經

108 號道岔進入東正線往南溜逸，溜逸路線如圖 1.1-3。

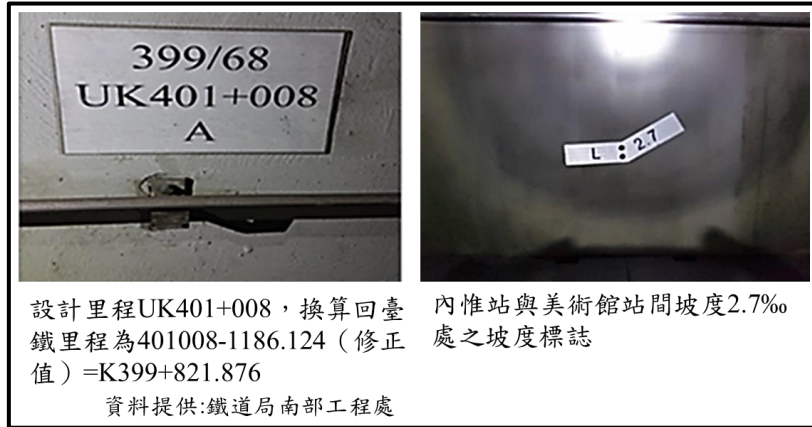
圖 1.1-4 溜逸守車停止於內惟站至美術館站間

因新左營站往南為下坡路段，溜逸之守車離開新左營站後持續加速，通過左營站與內惟站後停於內惟至美術館站間。1157:52 時，一名左營機務分段之檢車員回報已到達守車停止位置⁴，並於 1158:23 時將守車緊軔。經查該守車確切停留於東正線 K399+821.876 處，為 2.7% 之上坡路段，溜逸溜逸距離逾 4 公里，如圖 1.1-4。

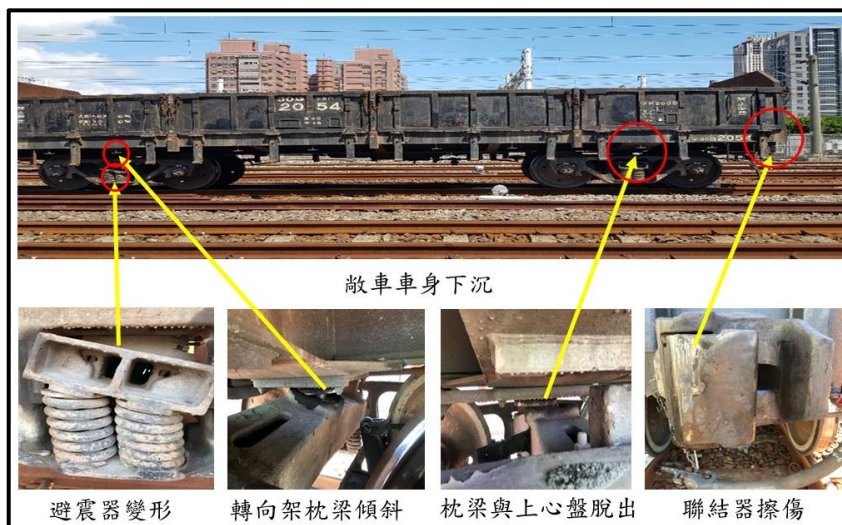
圖 1.3 30G2054 敞車損害情形示意圖

本次事故列車（第 7202 次車）編組是由 R28 柴電機車、E209 電力機車、30G2054 敞車及 3AK2033 守車組成。遭撞及敞車，有敞車車身下沉、避震器變形、轉向架枕梁傾斜、枕梁與上心盤脫出及聯結器擦傷等損害，如圖 1.3。

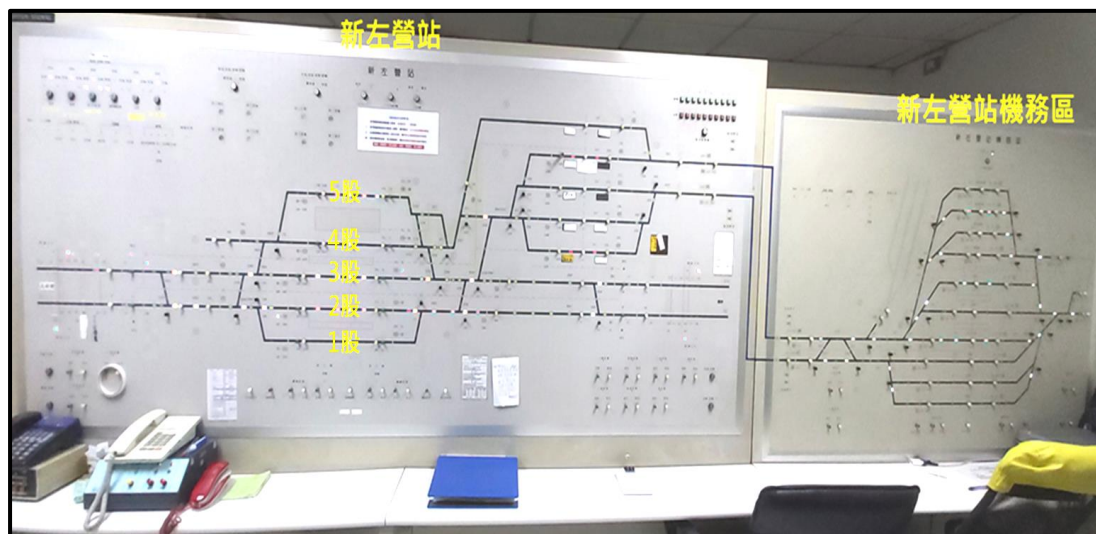
圖 1.7-1 新左營站行車室就地控制設備

新左營站屬於第一種聯動裝置⁵之車站，將車站內所有號誌設定開關及轉轍器方位設定開關集中於車站行車室，執行調車作業時免派員至現場操作轉轍器方位設定開關，多用於運轉頻繁且路線複雜的車站。新左營站行車室內亦設有就地控制設備⁶，如圖 1.7-1，其中第 1 至第 5 股道的行車控制是由調度員辦理，其餘各股道及當有調車作業跨越中央控制之股道時，則改為就地控制辦理，然實務上新左營站所有股道均採就地控制模式辦理。

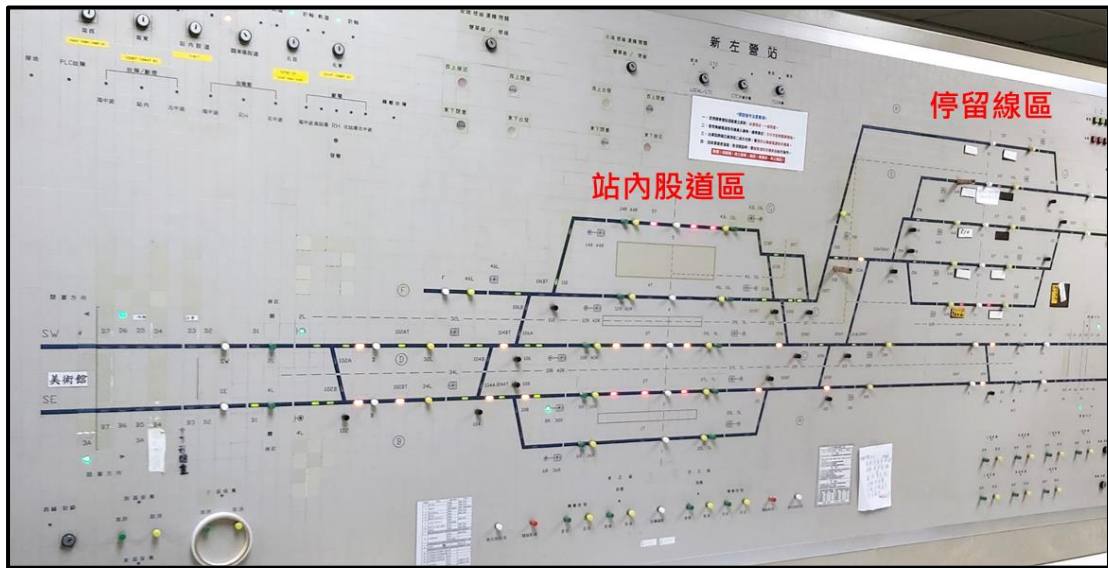
圖 1.7-2 新左營站行車室就地控制設備（新左營站部分）

新左營站就地控制設備區分為兩個區域，分別為「新左營站」、「新左營站機務區」，其中新左營站包含站內股道區及停留線區等範

圍，並派有號誌員專責操作該就地控制設備（如圖 1.7-2）。

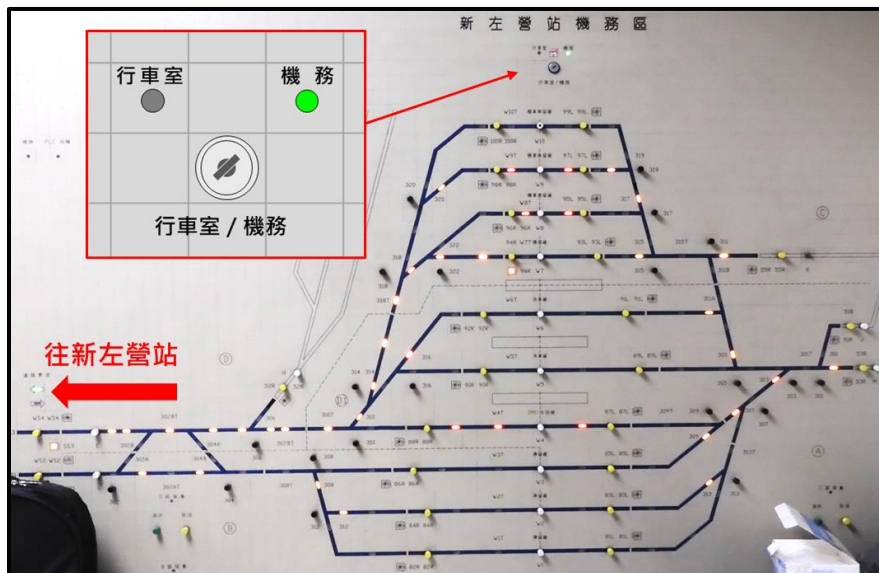
圖 1.7-3 新左營站行車室就地控制設備（新左營站機務區部分）

而新左營站機務區就地控制設備，可選取「行車室」或「機務」等兩種控制模式，依臺鐵現行作業是固定選取「機務」模式（如圖 1.7-3），在該模式下新左營站號誌員無法控制該區域的號誌及轉轍器，僅能觀察列車在機務區的占用情形。

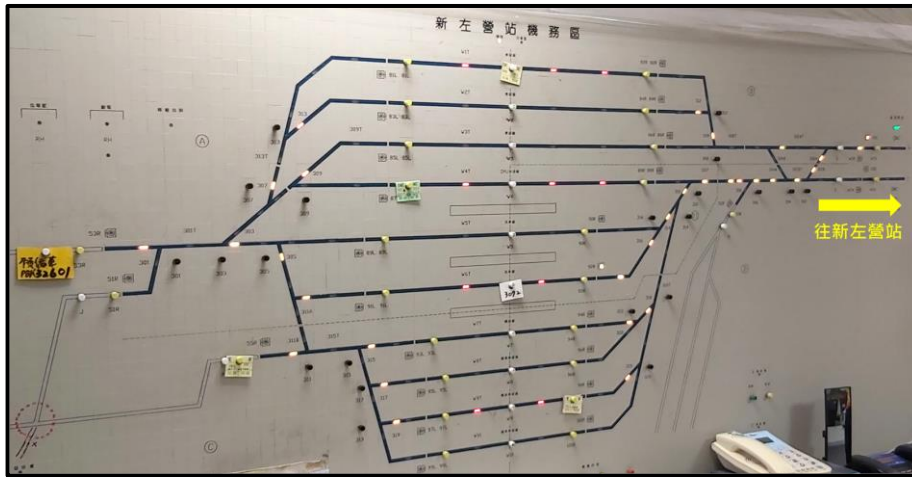
圖 1.7-4 左營機務分段號誌樓就地控制設備（新左營站機務區）

在左營機務分段號誌樓內同樣設有新左營站機務區就地控制設

備（如圖 1.7-4），由左營機務分段指派號誌員進行操控，可控制該區域的號誌及轉轍器。而號誌樓內無設置新左營站就地控制設備，因此機務分段號誌員無法觀察列車在新左營站區的占用情形。

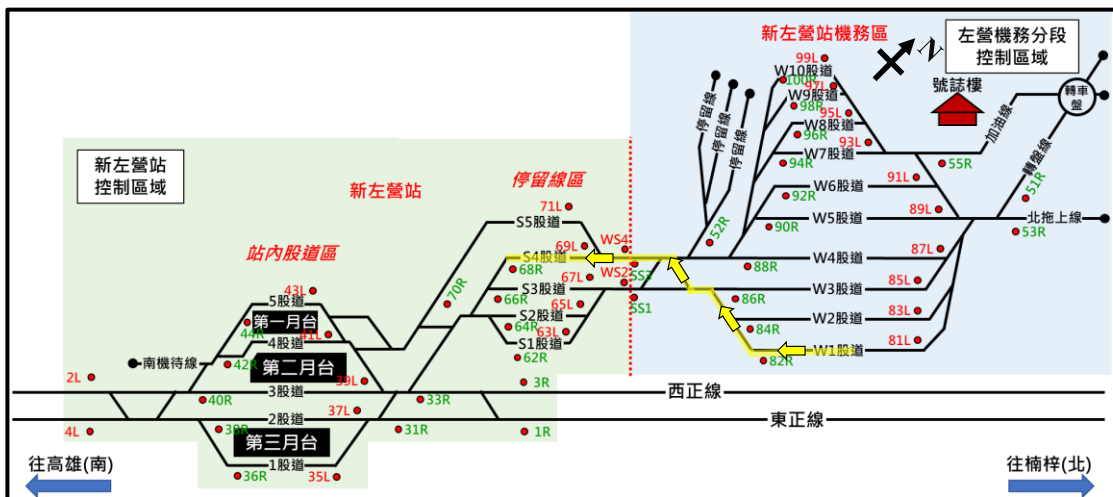
圖 1.7-5 新左營站及左營機務分段控制區域圖

事故列車調車路線是由新左營站機務區 W1 股道，駛往新左營站 S4 股道，調車路線有橫跨左營機務分段及新左營站兩單位之控制區域（如圖 1.7-5）。另臺鐵局訂有「新左營站與高雄機務段左營調車場間定例調車規約」（附錄 2），做為兩單位間辦理定例調車時規範。

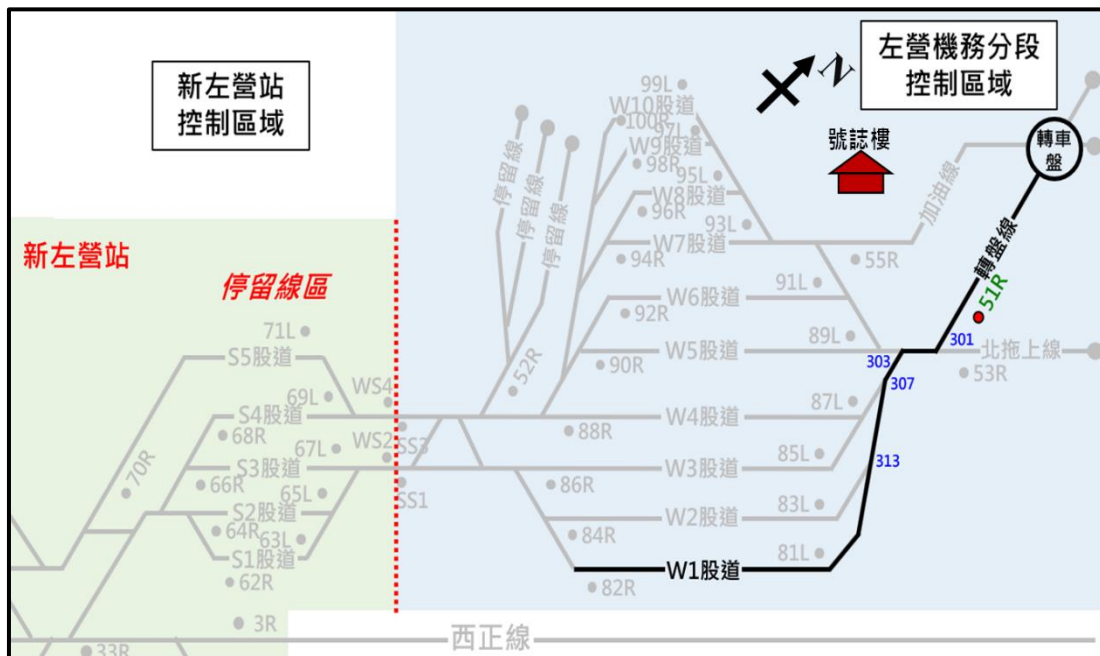
圖 1.7-6 本次事故調車路線階段 1

事故當日，R28 柴電機車自轉車盤發車，以逆向運轉方式通過第 51R 調車號誌機，依序會經過第 301、303、307、313 號道岔抵達 W1 股道（如圖 1.7-6），依臺鐵局「高雄機務段 E200 型 機車運用表 2」（附錄 3）運用號碼 8EL20（2）之要求，R28 柴電機車於 W1 股道與 E209 電力機車聯掛並加油，並有載明於當日「乘務員工作報單」內（附錄 4）。

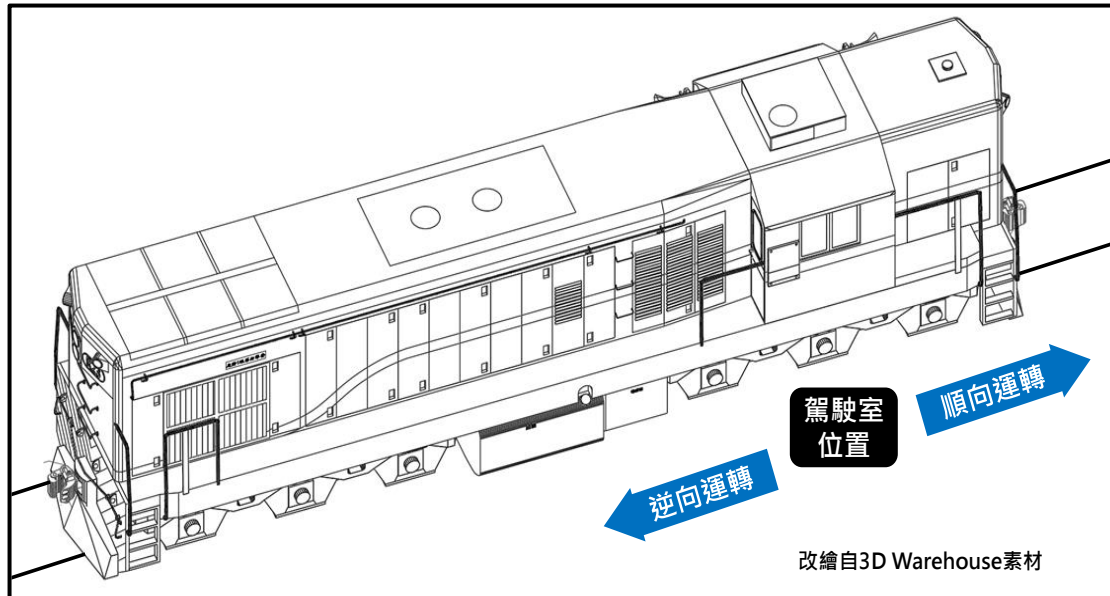
圖 1.7-7 R28 柴電機車運轉模式示意圖

R28 柴電機車受駕駛室位置影響，在運轉模式上區分為順向運轉及逆向運轉（如圖 1.7-7）。

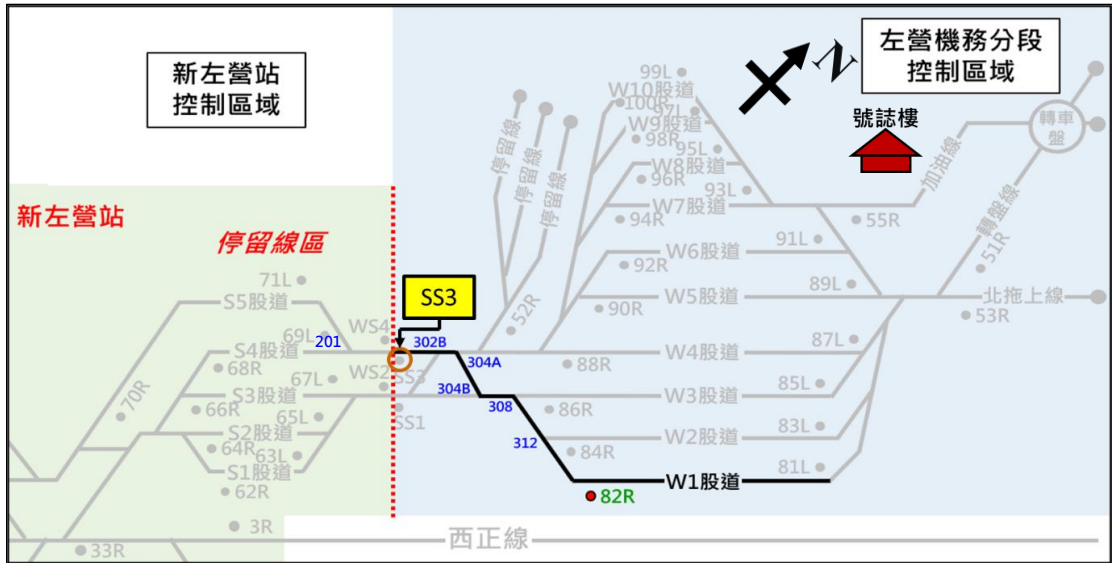
圖 1.7-8 本次事故調車路線階段 2

R28 柴電機車在 W1 股道與 E209 電力機車聯掛後，通過第 82R 調車號誌機，再依序經過第 312、308、304B、304A、302B、201 道岔，並通過 SS3 調車號誌機後抵達 S4 股道，同時於通過 SS3 調車號誌機後即進入新左營站控制區域（如圖 1.7-8）。

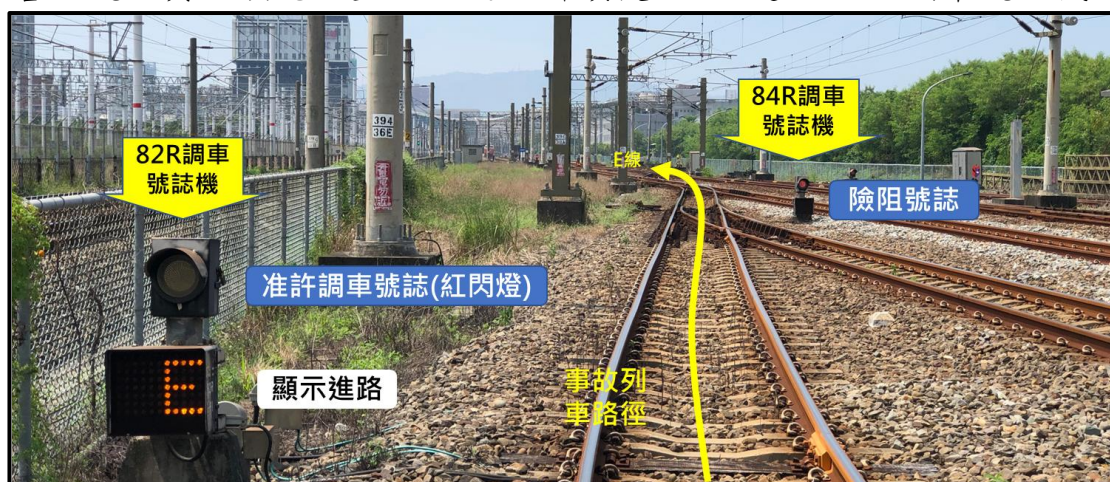
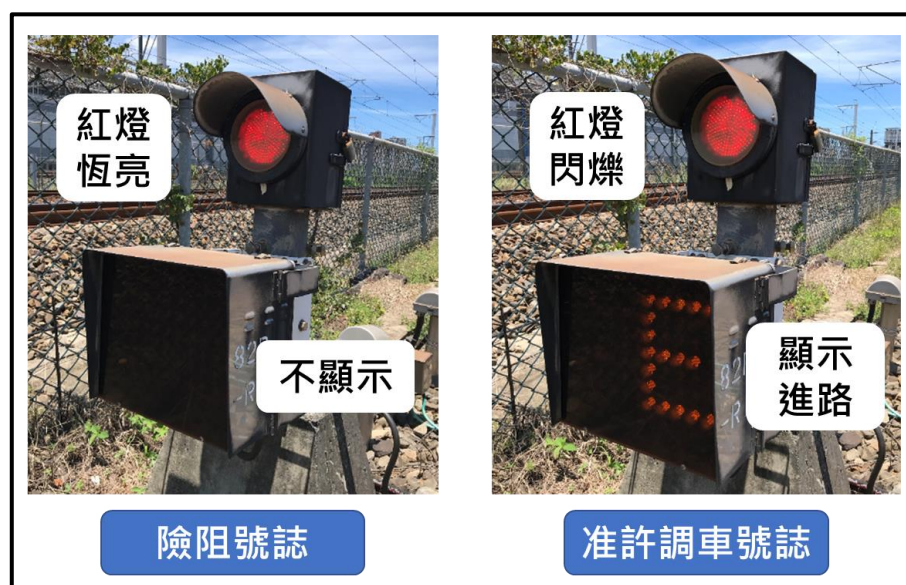
82R 調車號誌機應顯示紅燈閃爍，並於號誌機下方之進路表示器顯示，表示前方 E 區進路開通（如圖 1.7-9、1.7-10），列車於左營機務分段 W1 股道才能開始進行調車。另受到號誌聯鎖條件限制，新左營站號誌員必須先設置 SS3 進路解鎖後，始可建立 82R 調車號誌機。

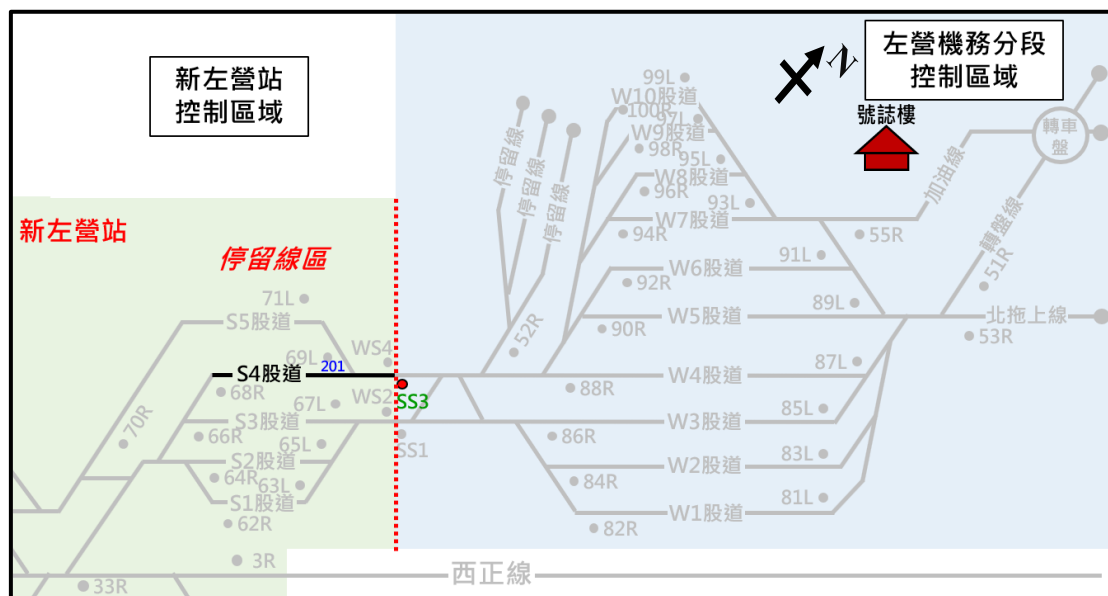
圖 1.7-11 本次事故調車路線階段 3

列車通過 SS3 號誌機進入新左營站管轄區域，路線行經第 201 道岔後，進入新左營站停留線 S4 股道（如圖 1.7-11），計畫於 S4 股道與停留之敞車一輛與守車一輛進行聯掛。

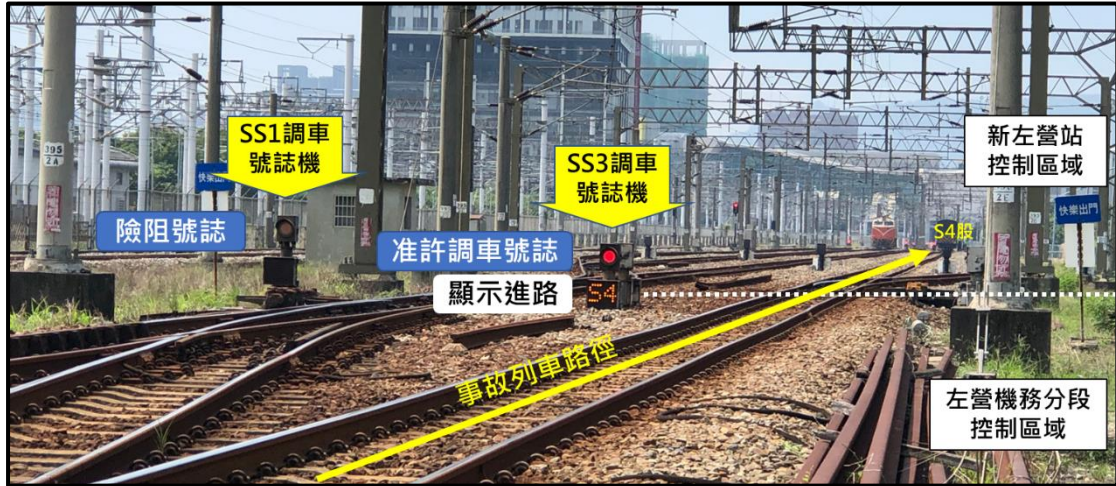
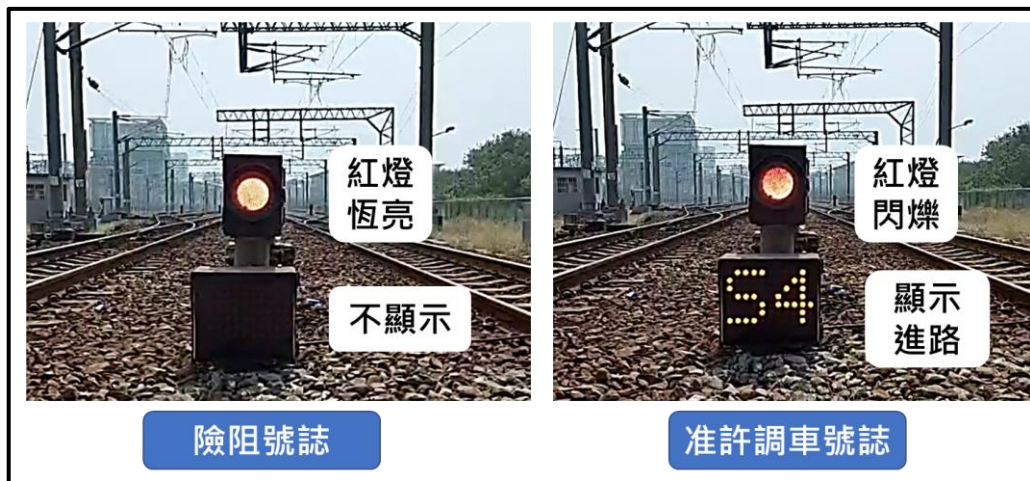
事故列車在此調車階段，仍是屬機車無火重聯推進運轉，因此應以引導調車之方式使列車移動，在列車進入 S4 股道前，會行經 SS3 調車號誌機，該調車號誌機是由新左營站行車室所控制。當號誌條件建立後，該 SS3 調車號誌機將顯示准許調車號誌，該號誌機下方之進路表示器顯示前方開通的進路 S4，如前方開通進路中有列車占用，則該進路表示器會以紅燈閃爍方式顯示進路（如圖 1.7-12、1.7-13）。

事故當時因 S4 股道有停留守車及敞車，故該 SS3 調車號誌機下方之進路表示器的 S4 字母將會以閃爍方式顯示，事故當日是以重聯推進運轉方式執行調車，應由新左營站調車司事實施引導並傳達相關號誌機及進路表示器所顯示之訊息予司機員。依據通聯紀錄內容，該進路表示器閃爍表示 S4 股道有停留車之訊息，並未由調車司事傳遞給司機員。

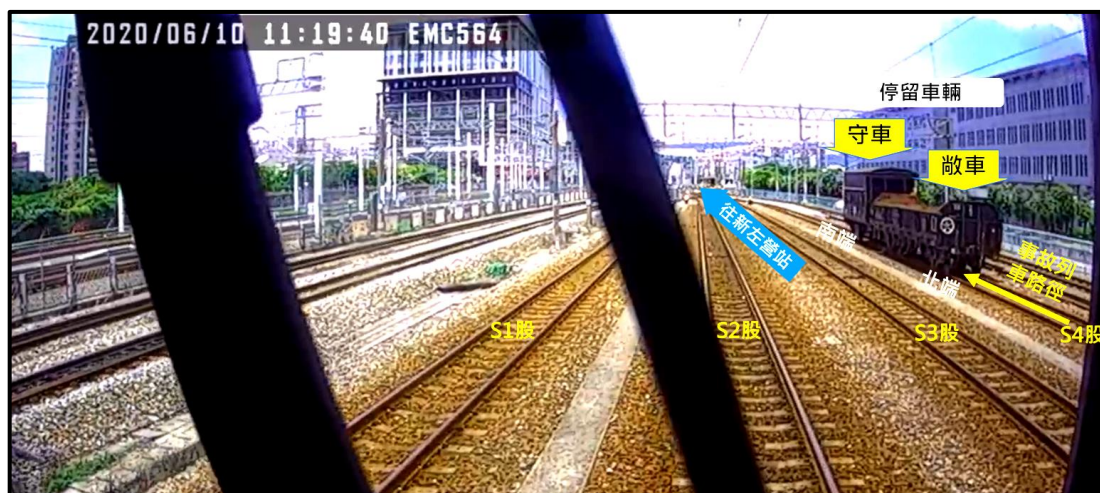
圖 1.7-14 事故當日 S4 股停留車輛（停留線其他列車影像畫面）

事故列車進入 S4 股道後，預定與停留該股道之車輛（如圖 1.7-14）進行聯掛。該停留之車輛依據民國 109 年 6 月 9 日潮州基地所拍

發之列車編組報內容，計有ㄍㄣㄣ⁷（3 噸蓬守車）2033 號、ㄨㄣㄣ⁸（30 噸敞車/空車）2054 號兩組車輛，是事故前一日由第 7216 次車自潮州基地牽引至新左營站停放。

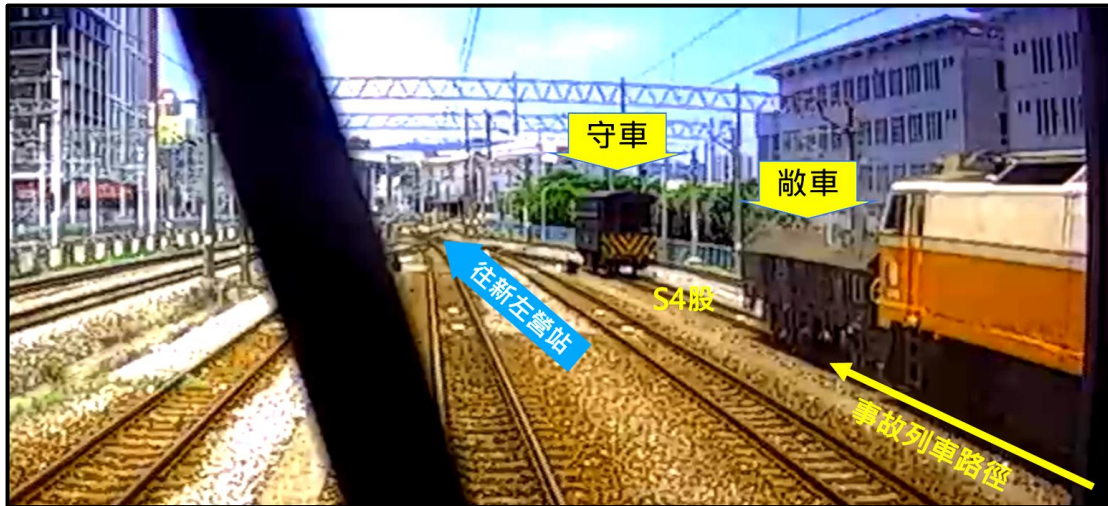
圖 1.7-15 守車溜逸畫面（停留線其他列車影像畫面）

依據通聯紀錄及事故列車影像畫面，事故列車約於 1124:00 時越過 SS3 號誌機進入新左營站控制區域，當時新左營站調車司事位於 S4 股道停留車輛旁等候調車機車前來，並於 1124:37 時以行車調度無線電話呼叫「來 7202 再 10 台」之調車訊息，後續另分別於 1124:52 時、1124:58 時、1125:01 時、1125:03 時發話相關調車號訊，惟依據訪談紀錄司機員表示並無聽到該訊息，約於 1125:07 時調車機車與停留車輛激撞後，造成南端守車向新左營站方向溜逸（如圖 1.7-15）。

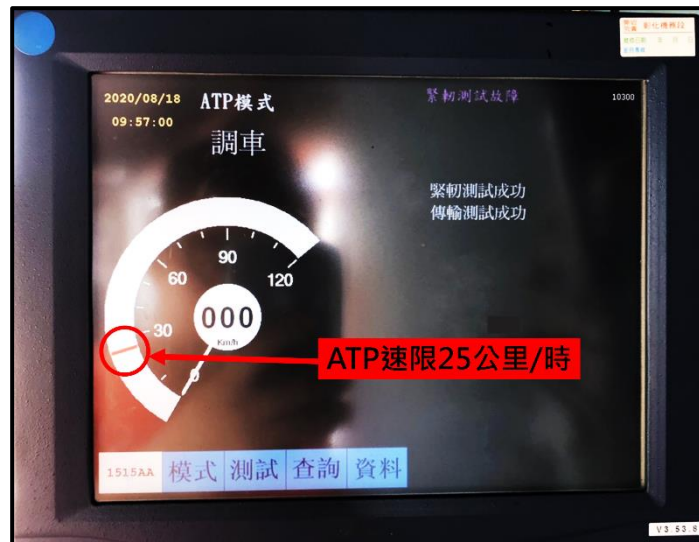
圖 1.8-1 車載 ATP 調車模式與其速限

R28 柴電機車駕駛室內設置有車載 ATP，可透過螢幕畫面顯示前方路線號誌速限與即時車速，並持續比對車速是否超過號誌允許速限。事故當日 R28 之車載 ATP 均以「調車模式」於左營分段機務區與新左營站運務區進行運轉，以該模式移動時，車載 ATP 允許之最高速限為 25 公里/時，如圖 1.8-1。

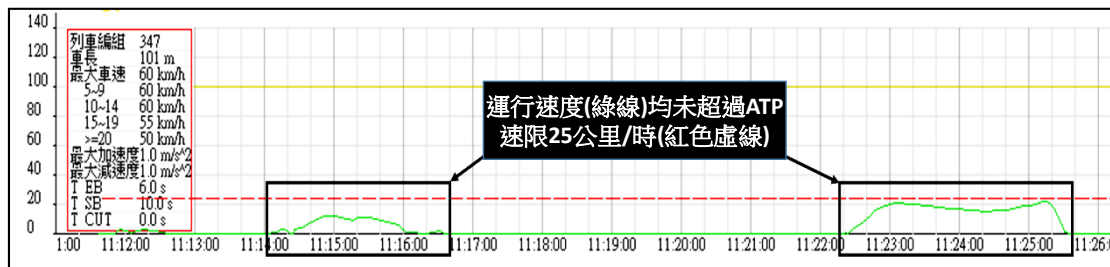
圖 1.8-2 事故當日 R28 車載 ATP 之車速紀錄

經查事故當日 R28 車載 ATP 之車速紀錄，以調車模式運轉期間，運行速度均低於速限 25 公里/時，如圖 1.8-2。

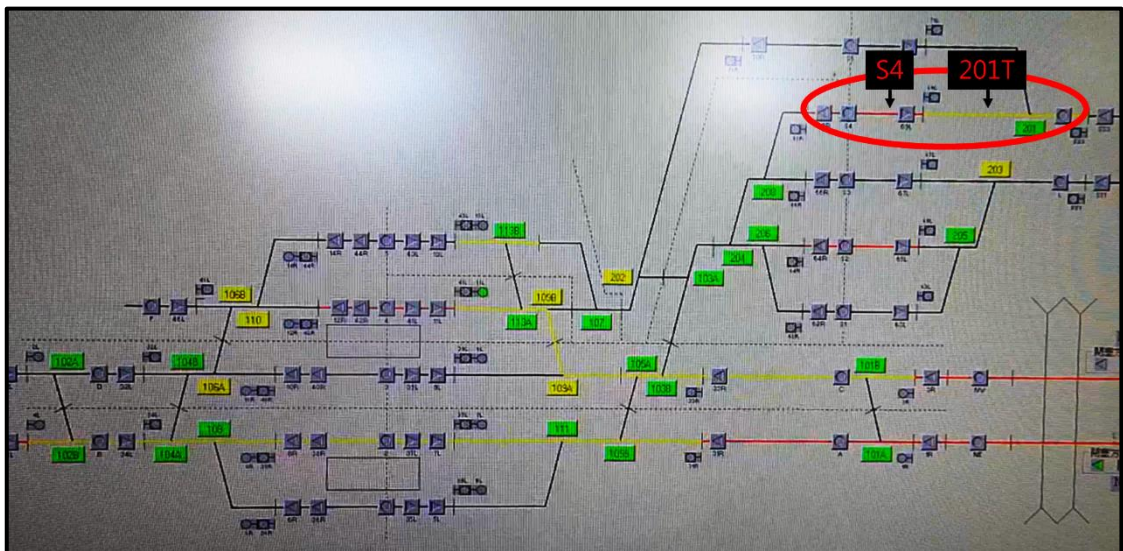
圖 1.8-3 敞車與守車停靠於 S4 股道且進入該區間之路徑成立

經調查小組赴臺鐵局取得相關號誌紀錄器資料，均顯示敞車與守車停靠於 S4 股道且該軌道區間顯示紅色占據訊號，此時進入 S4 股道之路徑成立，因此軌道區間 201T 顯示為黃色，如圖 1.8-3。

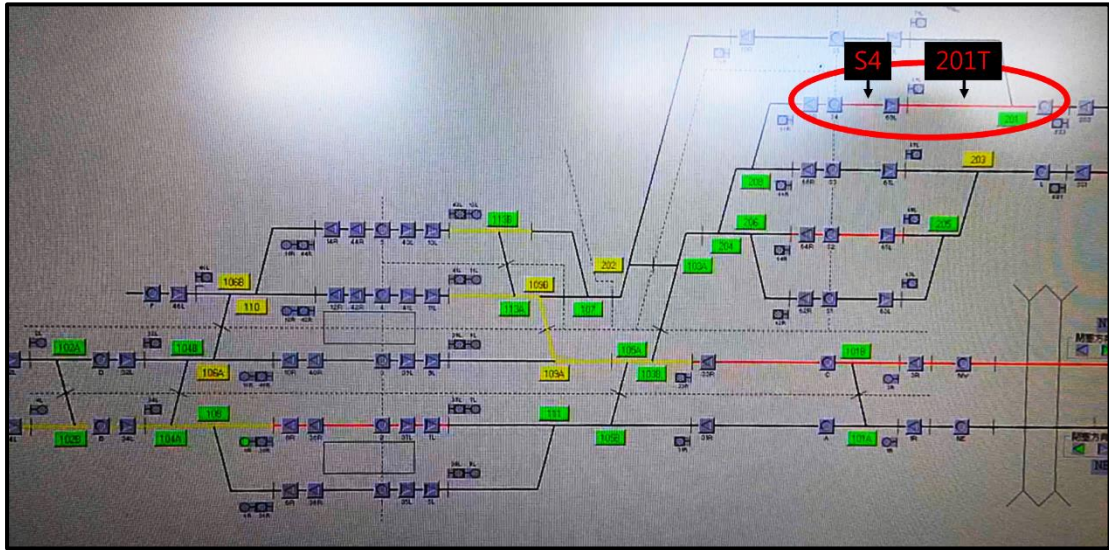
圖 1.8-4 R28 與 E209 編組進入軌道區間 201T

R28 與 E209 編組進入軌道區間 201T 並顯示紅色占據訊號，如圖 1.8-4。

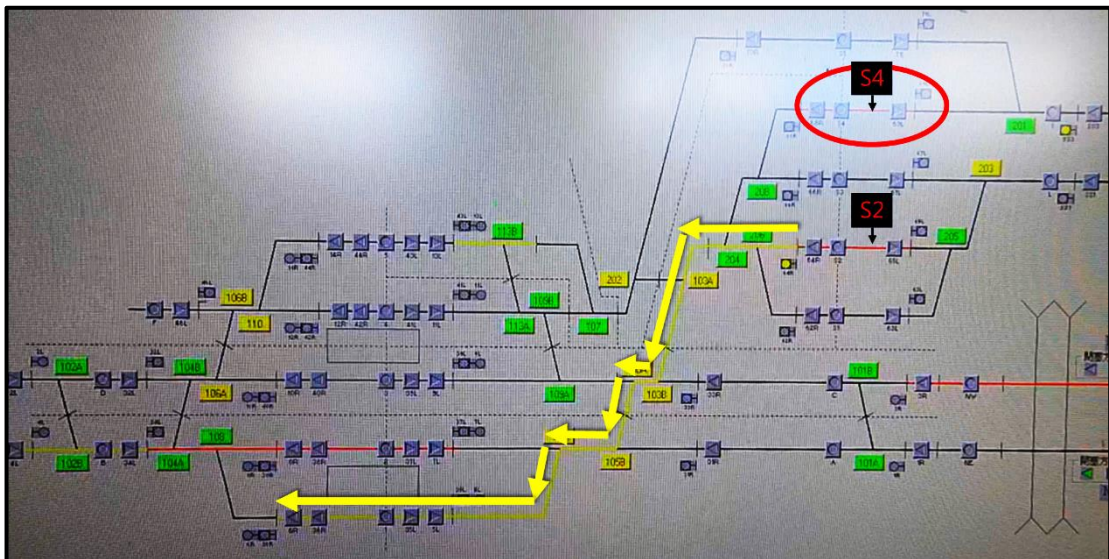
圖 1.8-5 R28 與 E209 編組完全進入 S4 軌道區間且 S2 軌之第 3061 次車出發路徑成立

R28 與 E209 編組已完全進入 S4 軌道區間且前往聯結敞車與守車，原先進入 S4 軌之路徑釋放，此時位於 S2 軌之第 3061 次車出發路徑成立，如圖 1.8-5 紅圈及黃箭頭標示。

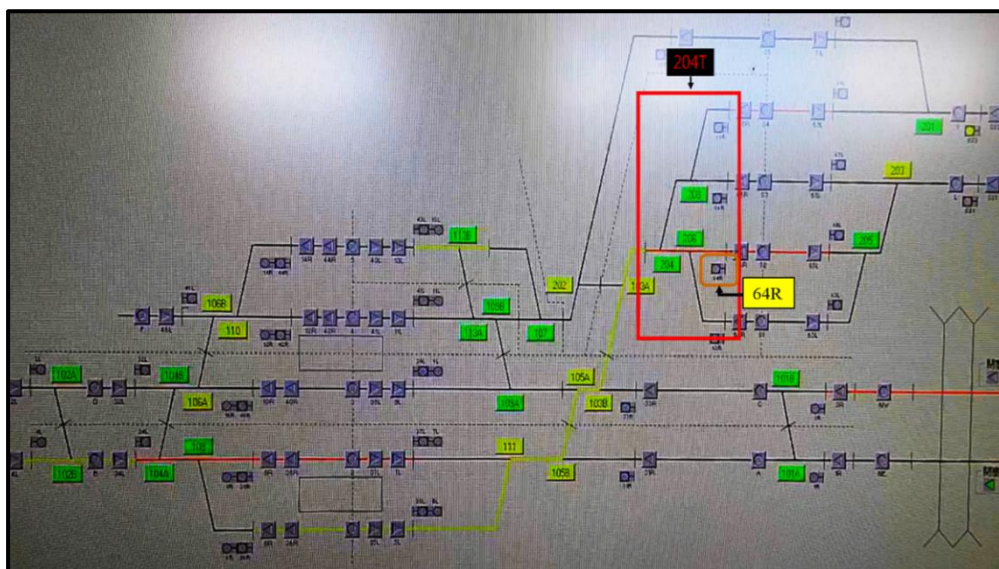
圖 1.8-6 守車由 S4 股道開始冒進之號誌顯示

號誌系統顯示 S2 股道停靠之第 3061 次車為出發，故軌道區間

204T 顯示紅色占據，但實際該紅色占據訊號，是守車由 S4 股道開始冒進至 204T 所顯示。經查號誌系統軌道區間配置，如圖 1.8-6 紅色方框處，方框內之數條股道均屬同一軌道區間 204T，只要其中任一條股道被車輛占據，號誌系統即判定軌道區間 204T 為占據，此時僅有 S2 股道的 64R 號誌機出發路徑成立，故號誌系統判定列車係由 S2 股道出發，而非實際情況之 S4 股道。

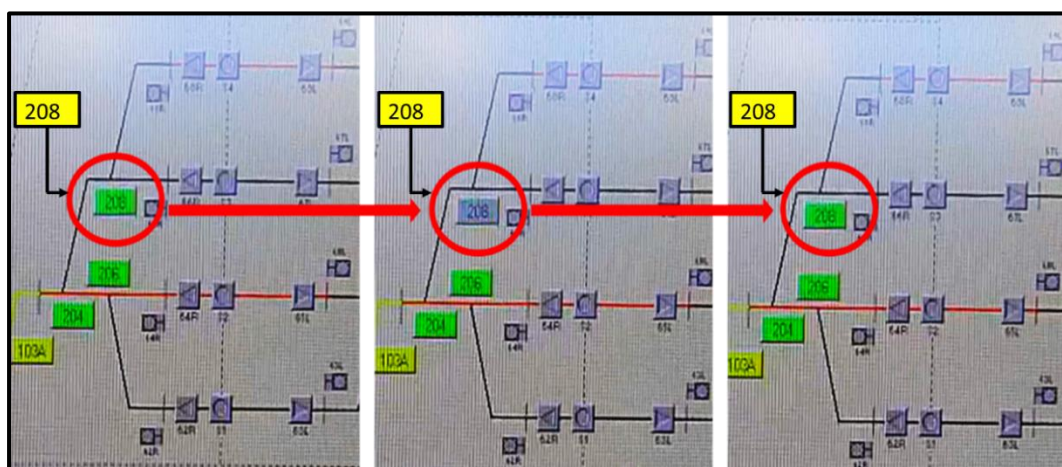
圖 1.8-7 守車通過 208 號道岔紀錄顯示情形

守車溜逸過程中越過未開通之 208 號道岔時，該 208 道岔原顯示綠色定位燈號一度消失，待守車通過後再次顯示綠色定位燈號，如圖 1.8-7。

經確認守車溜逸路線共冒進 3 個未開通之道岔分別為 208 號、204 號及 108 號道岔。

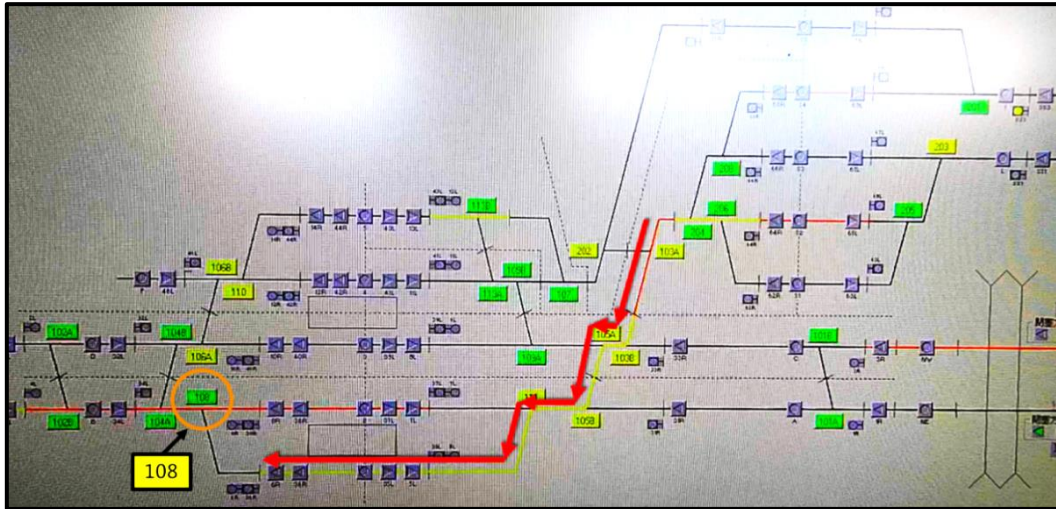
圖 1.8-8 守車沿第 3601 次車出發路徑溜逸至新左營站月台

守車接續由原先已成立之第 3061 次車出發路徑溜逸，途經 103A、103B、105A、105B、111 號等道岔，抵達新左營站之月台軌道區間 1T，如圖 1.8-8。

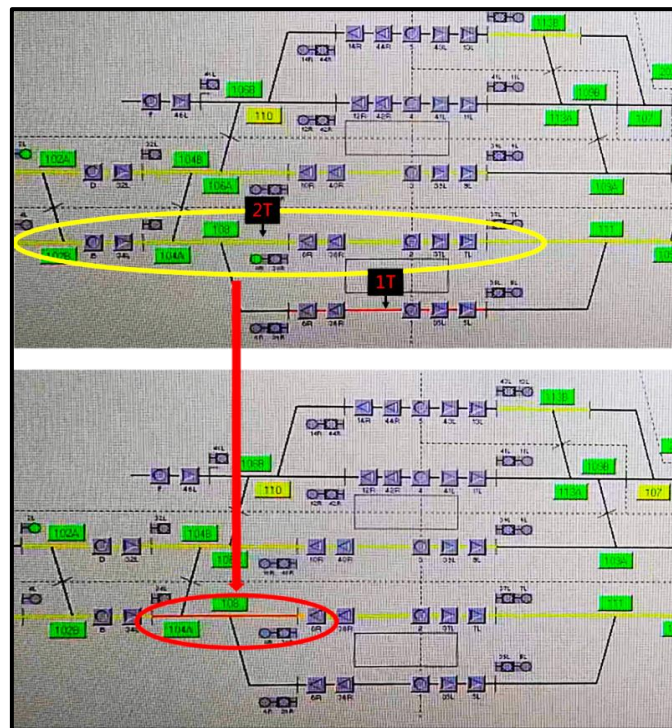
圖 1.8-9 守車通過定位 108 號道岔，由東正線往高雄站方向溜逸

守車溜逸至新左營站月台軌道區間 1T 期間，另一月台軌道區間 2T 之出發路徑亦成立，守車於通過未開通之 108 號道岔後，接續沿此路徑由東正線往高雄站方向溜逸，如圖 1.8-9。

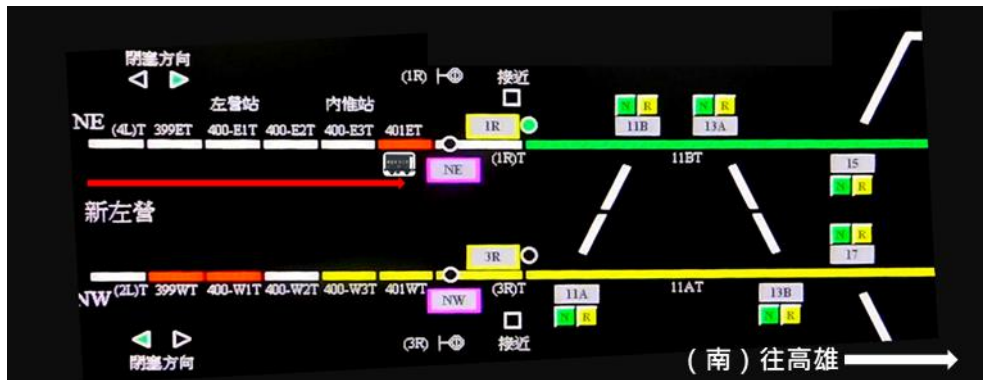
圖 1.8-10 守車最後停於軌道區間 401ET 處

守車由東正線途經左營站與內惟站後，最後停於軌道區間 401ET 處，如圖 1.8-10。

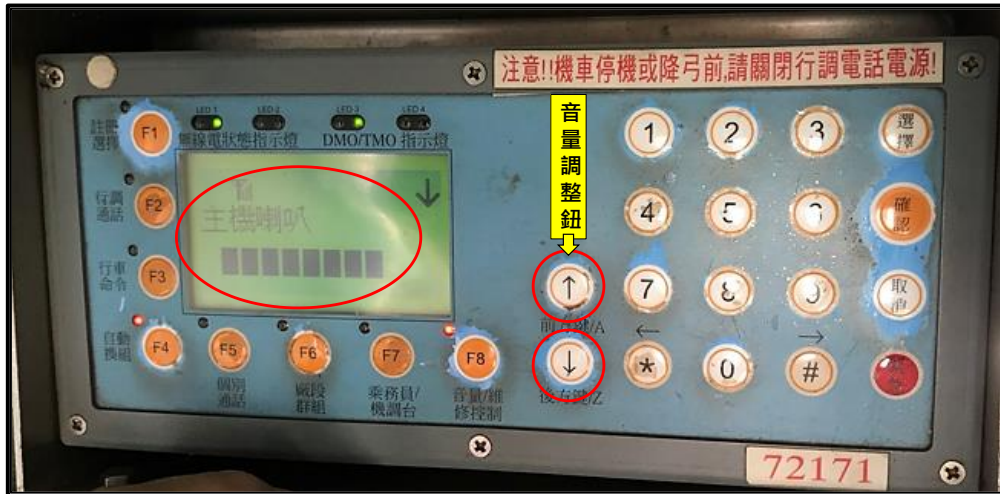
圖 1.9-1 行調無線電車上台音量調整方式

柴電機車 R28 駕駛室內裝設有符合 TETRA (Terrestrial Trunked Radio From European Telecommunication Standards Institute, ETSI) 標準之行調無線電車上台設備。該車上台設有兩個音量控制按鍵可透過按鈕調整無線電通話音量大小，無線電通話音量顯示在螢幕畫面中，音量全滿為 8 格，依訪談紀錄司機員表示平時行進時會調整至 6 格，如圖 1.9-1。此外於車載 ATP 主機上方亦設有擴音喇叭，如圖 1.9-2，可播放無線電通話內容，以利駕駛室內相關人員即時收聽。事故當日於左營分段機務區與新左營站運務區進行調車移動時，於行調無線電均使用通訊群組「楠梓-內惟間」之同一群組進行通話。

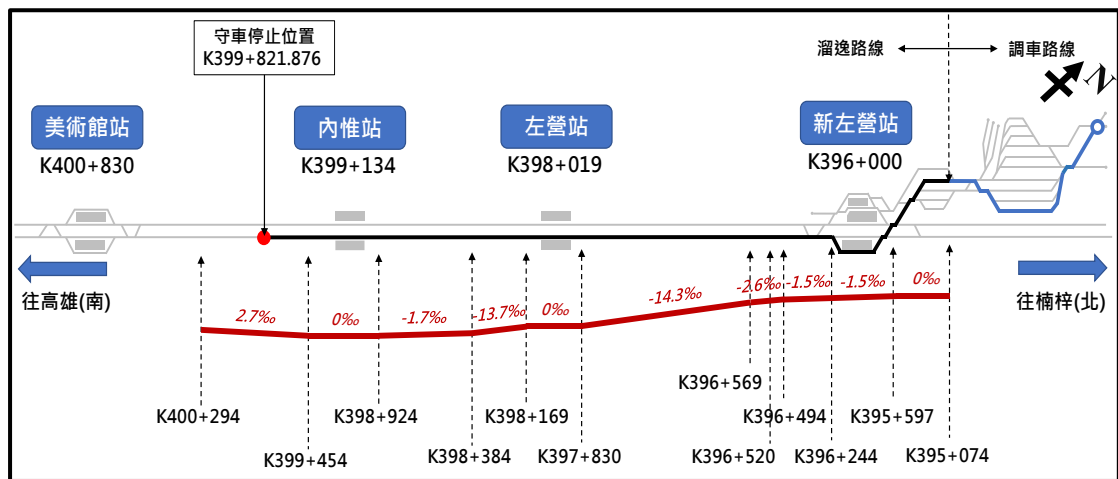
圖 1.10-1 本次守車溜逸事故路線里程位置及沿線坡度

本次守車溜逸路線自新左營站停留線起，計通過新左營站、左營站及內惟站，至臺鐵局里程 K399+821.876 停下，溜逸里程超過 4 公里。在溜逸過程中守車依序經過新左營站第 208、204、103A、103B、105A、105B、111、108、104A 及 102B 號等計 10 組道岔，另有關本次守車溜逸事故路線之里程位置及沿線坡度情形如圖 1.10-1 所示。

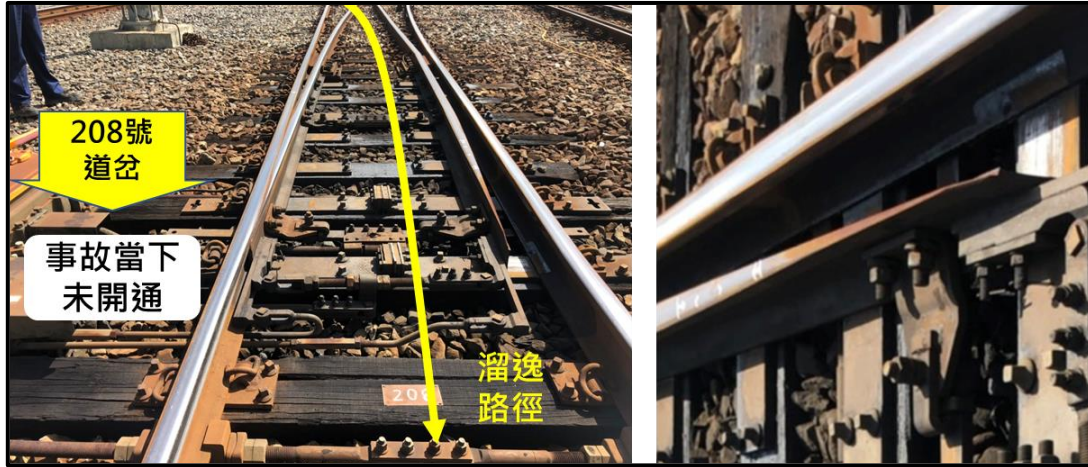
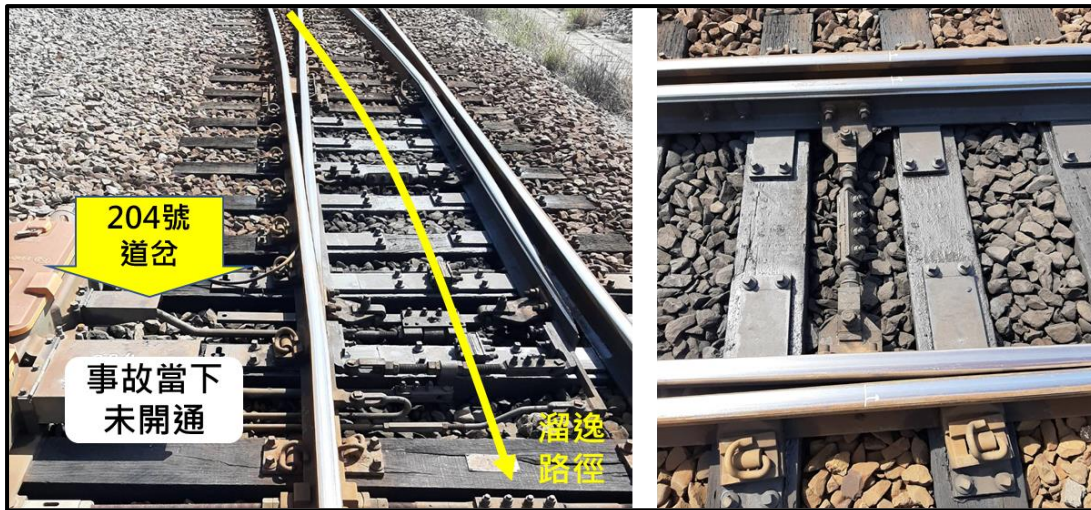
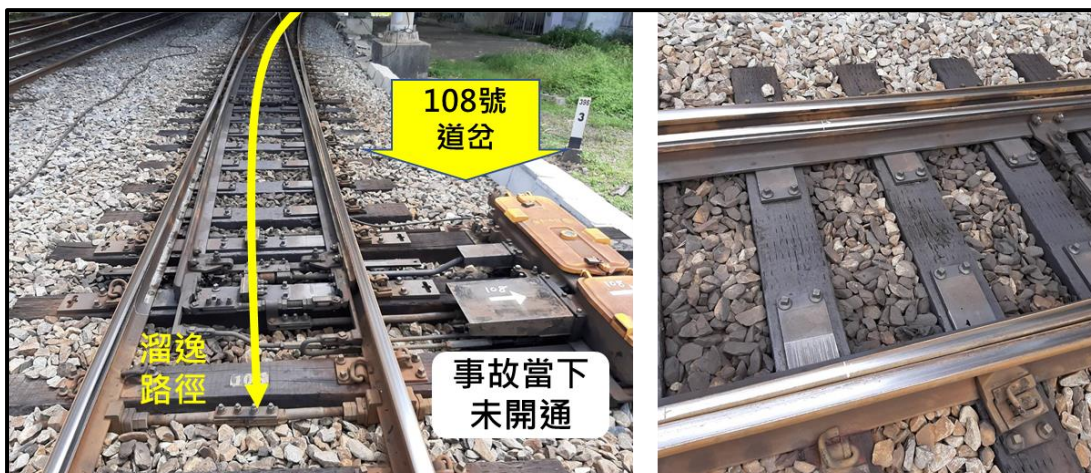
依據運轉紀錄器號誌重演紀錄，守車在溜逸期間通過新左營第 208、204 及 108 號等 3 組道岔時，該 3 組道岔未處於開通狀態，事故當日左營道班約 1200 時接獲溜逸事件通報後，有派員實施道岔檢查。經調閱道班當日工作日誌（詳參附錄 5），記載之檢查結果為無異狀，當日執行道岔檢查之照片如圖 1.10-2、圖 1.10-3、圖 1.10-4 所示。

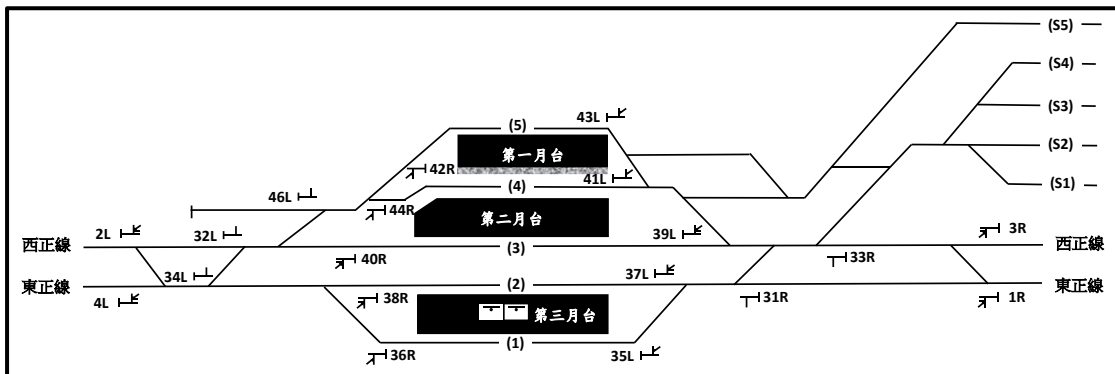
圖 1.10-5 新左營車站月台配置圖

新左營站為平面式車站，站內配置三座島式月台（其中第一月台僅開放使用一側，如圖 1.10-5），依據民國 108 年臺灣鐵路統計年報，新左營站全年上車人數 4,092,420 人次，下車人數 4,090,651 人次。依據臺鐵車站等級編制，新左營屬於一等站編制，同時管理左營站（簡易站）及內惟站（簡易站）。

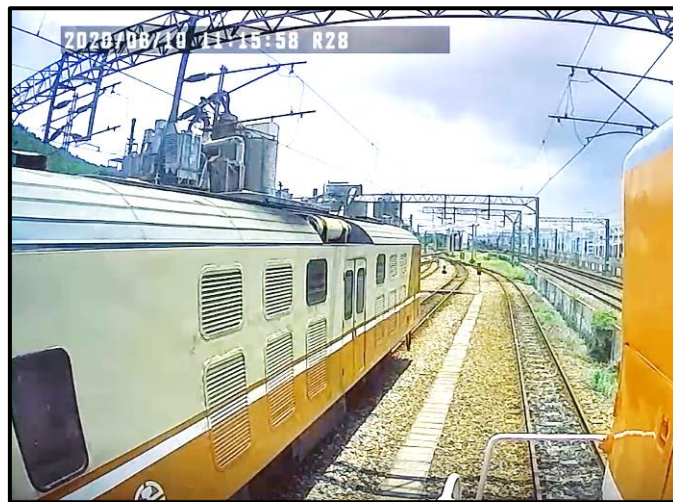
圖 1.11-1 第 7202 次車 R28 及 E209 聯結完成

依紀錄顯示，第 7202 次車由編組中 R28 於新左營站機務區駐車軌 W1 停留線聯結 E209，並於 1115：58 聯結完成如圖 1.11-1。機務段調車員離開第 7202 次車編組如圖 1.11-2。

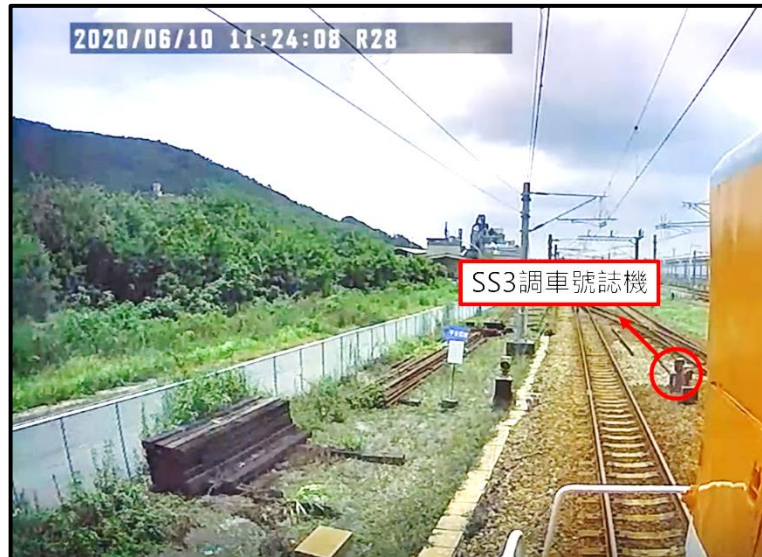
圖 1.11-4 第 7202 次車通過 SS3 調車號誌機

第 7202 次車通過 SS3 調車號誌機(當下顯示紅閃燈及 S4 股道), 並無一度停車如圖 1.11-4。

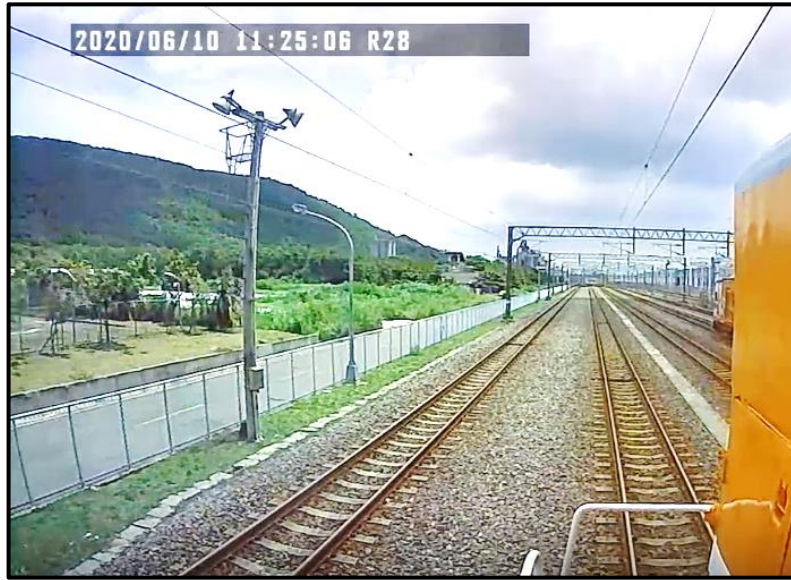
圖 1.11-5 第 7202 次車撞擊敞車瞬間

於 1125：06 第 7202 次車撞擊敞車如圖 1.11-5。

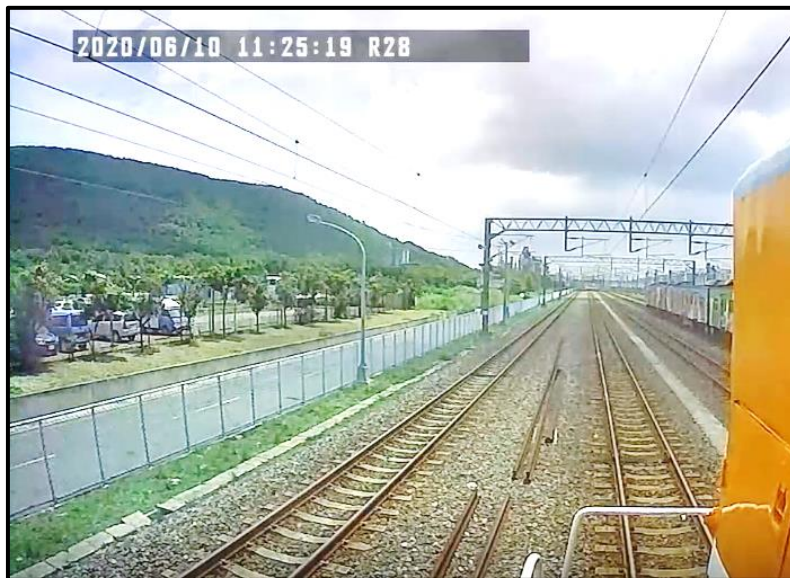
圖 1.11-6 第 7202 次車發生碰撞後停車位置

第 7202 次車發生碰撞後停車位置如圖 1.11-6。

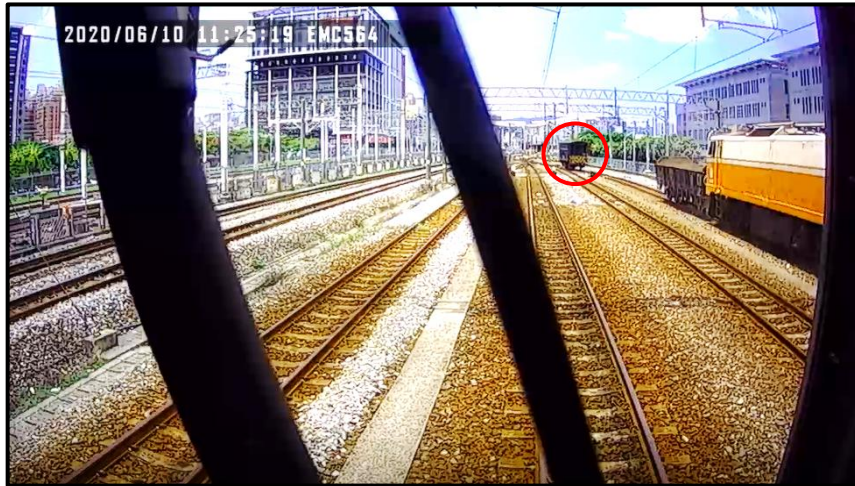
圖 1.11-7 守車溜逸情形

第 7202 次車與敞車發生碰撞停車後，守車發生溜逸情形，如圖 1.11-7。
