國家運輸安全調查委員會

重大運輸事故 調查報告

第 7202 次車

新左營站重大鐵道事故

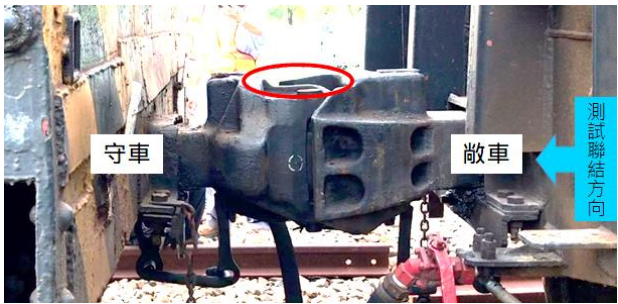
測試前守車與敞車聯結器狀態。
2

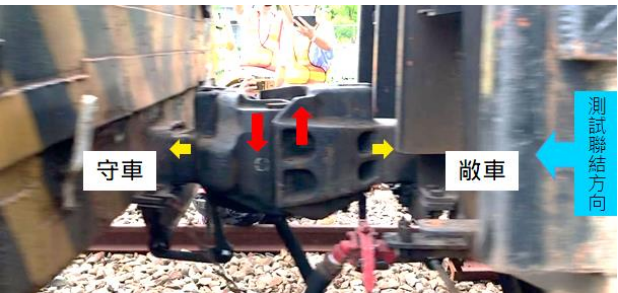
<ol style="list-style-type: none"> 1. 以時速 5 公里衝撞敞車，守車與敞車聯結器端末均產生壓縮現象，如黃色箭頭處。 2. 接著守車聯結器出現下沉，敞車聯結器則產生上抬，如紅色箭頭處。
3

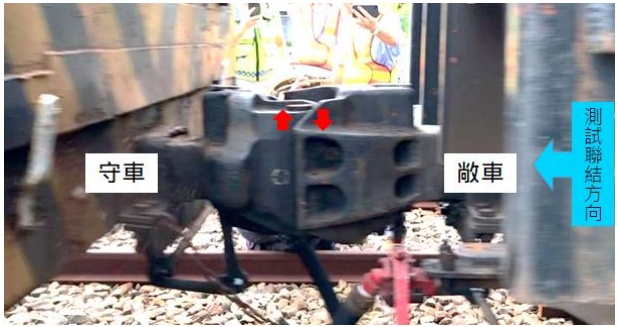
隨後守車聯結器會因受壓而反彈開始上抬，敞車聯結器則開始往下回復，如紅色箭頭。

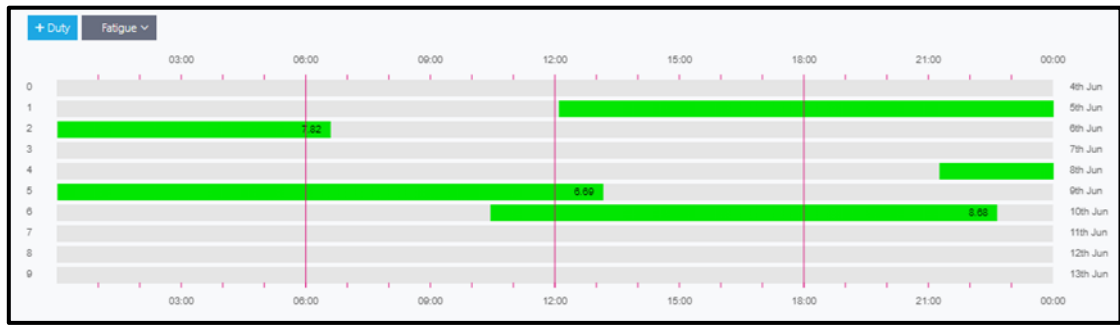
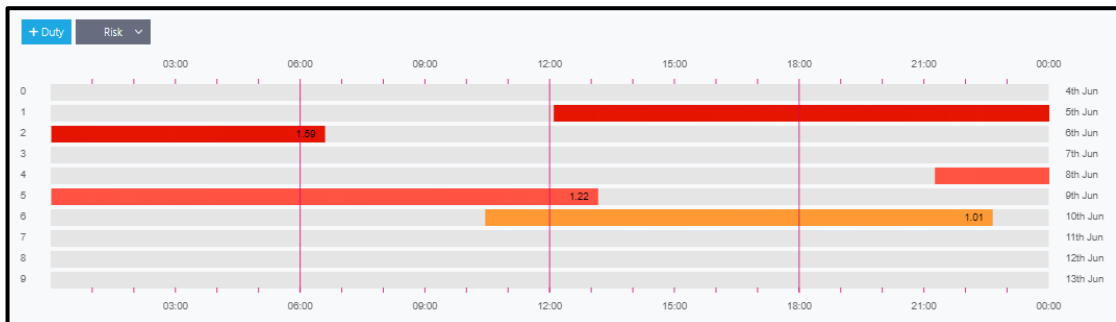
¹⁴ 參考國外鐵道業使用 FRI 分析經驗，列車乘務的工作負荷及注意力需求多在中等或中等以上，故 7202 司機員在 6 月 4 日至 10 日之列車乘務工作之工作負荷設定為 2: moderately demanding, little spare capacity，注意力需求亦為 2: most of the time。

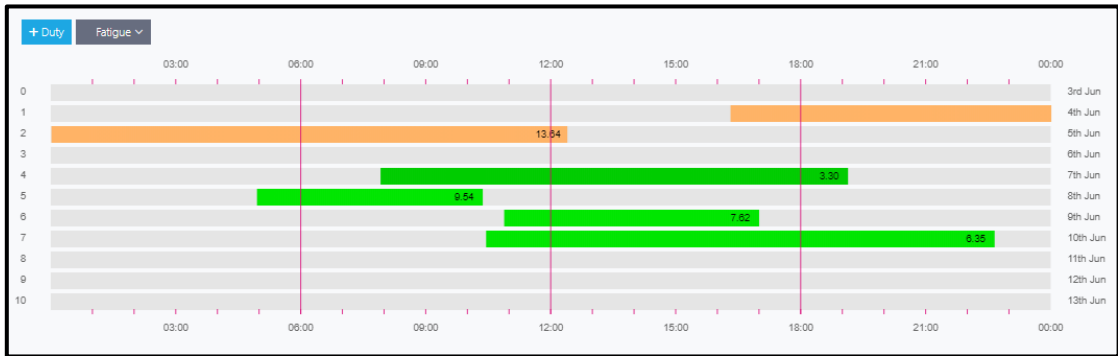
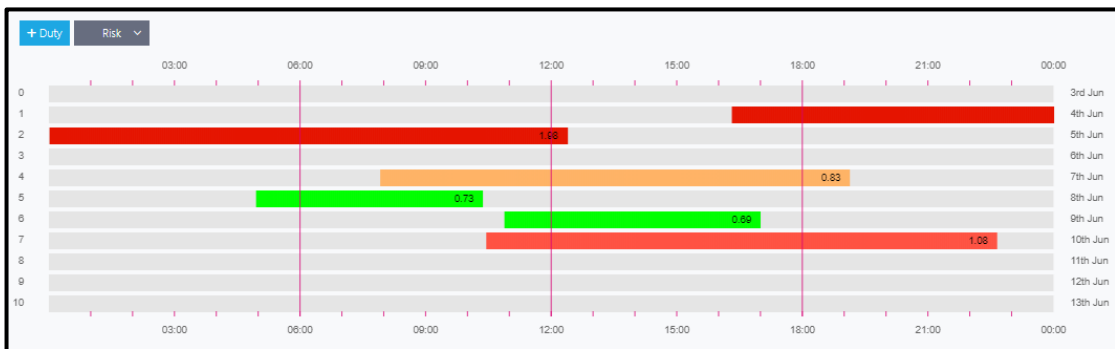
¹⁶ 參考國外鐵道業使用 FRI 分析經驗，列車乘務的工作負荷及注意力需求多在中等或中等以上；考量 7202 機車助理於乘務過程中須持續注意號誌、道旁速限與路況，並執行呼喚應答等動作，故其在 6 月 4 日至 10 日之列車乘務工作的工作負荷設定為 2: moderately demanding, little spare capacity，注意力需求亦為 2: most of the time。
