# 國家運輸安全調查委員會

## 重大運輸事故 事實資料報告

第 7142 次車

成功站出軌事故

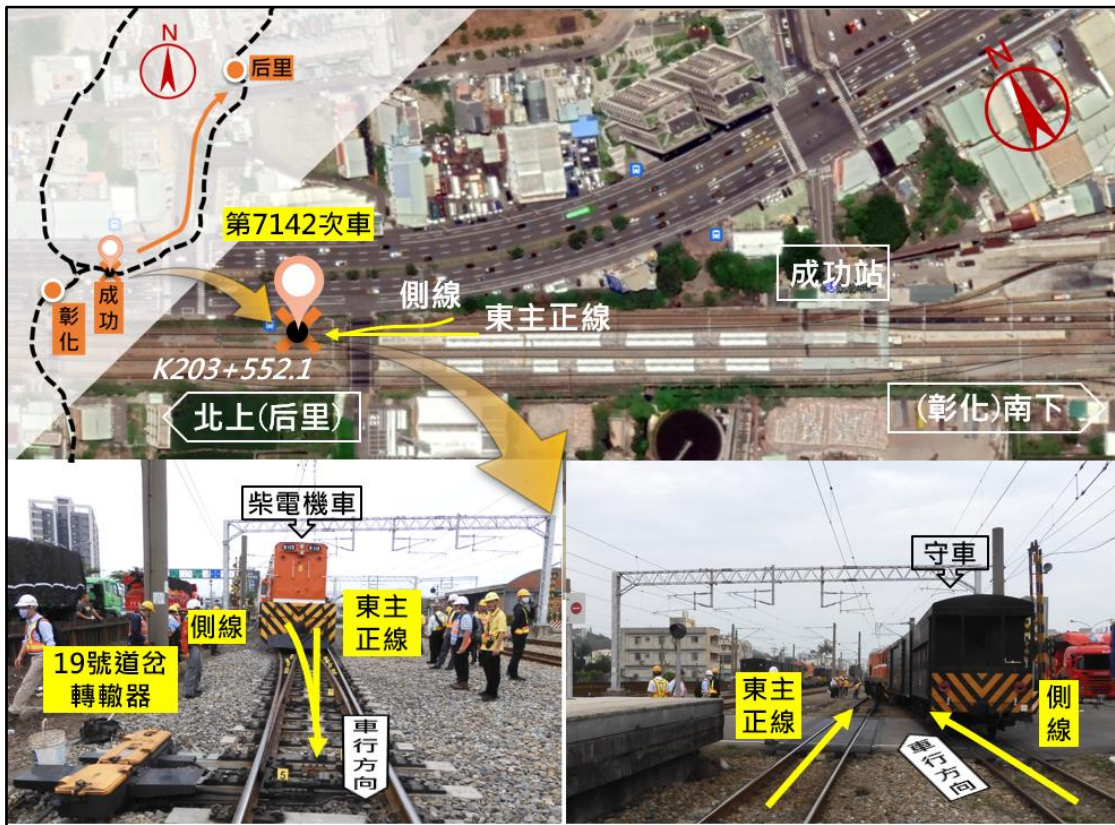
圖 1.1-1 第 7142 次車運行路線及事故地點

民國 110 年 5 月 4 日，交通部臺灣鐵路管理局（以下簡稱臺鐵路局）一列由彰化站開往后里站之北上第 7142 次貨物列車（以下簡稱第 7142 次車），約 0935 時由成功站側線進入東主正線時，因 19 號道岔轉轍器未扳轉至反位，造成列車通過該轉轍器時，其柴電機車轉向架車輪擠壓道岔尖軌，學習司機員遂立即停車，車長隨即通知學習司機員將第 7142 次車退行<sup>1</sup>，最後於東主正線與側線交界處里程 K203+552.1 發生轉向架車軸出軌，如圖 1.1-1 至圖 1.1-3。該事故無人員傷亡。

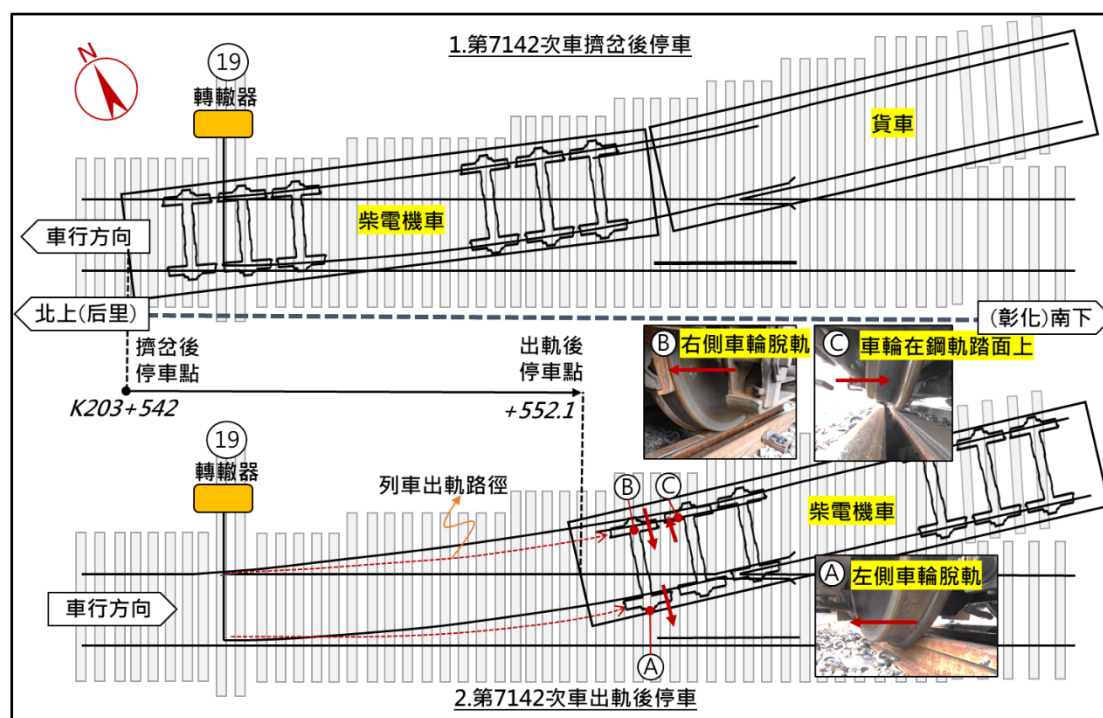
圖 1.1-4 第 7142 次車擠岔後及退行出軌停車點

0933:05 時車長發現列車於成功站側線接近東主正線里程 K203+552.1 處出軌，會同 2 名司機員下車察看，發現柴電機車前轉向架車軸出軌，如圖 1.1-4，並回報值班站長列車出軌。依 CCTV 影像及紀錄器資料，此時值班站長已完成號誌准許調車設定，3LA 出發號誌機顯示紅閃光，0936:10 時取消側線准許調車設定，最後於 0936:20 時，值班站長通知車長不要移動車輛。

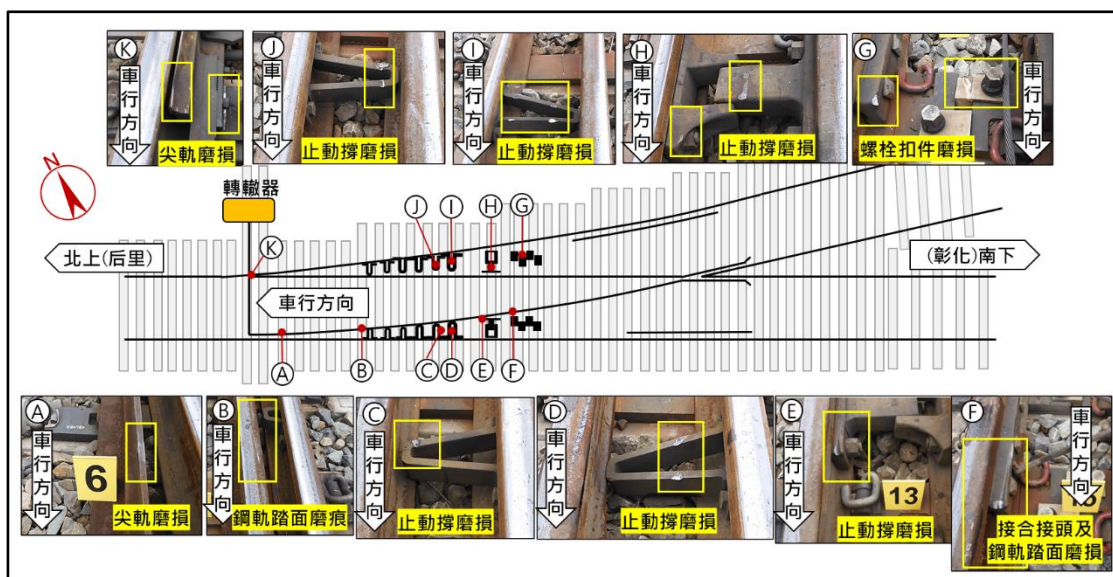
圖 1.4-1 19 號道岔損害情形 (1)

本次事故造成成功站側線與東主正線交界處里程 K203+542 至 K203+560 之範圍內，19 號道岔尖軌、鋼軌踏面、螺栓扣件、止動撐、接合接頭等處表面磨損，及鋼軌扣夾脫落之損害情況發生，如圖 1.4-1 及 1.4-2。

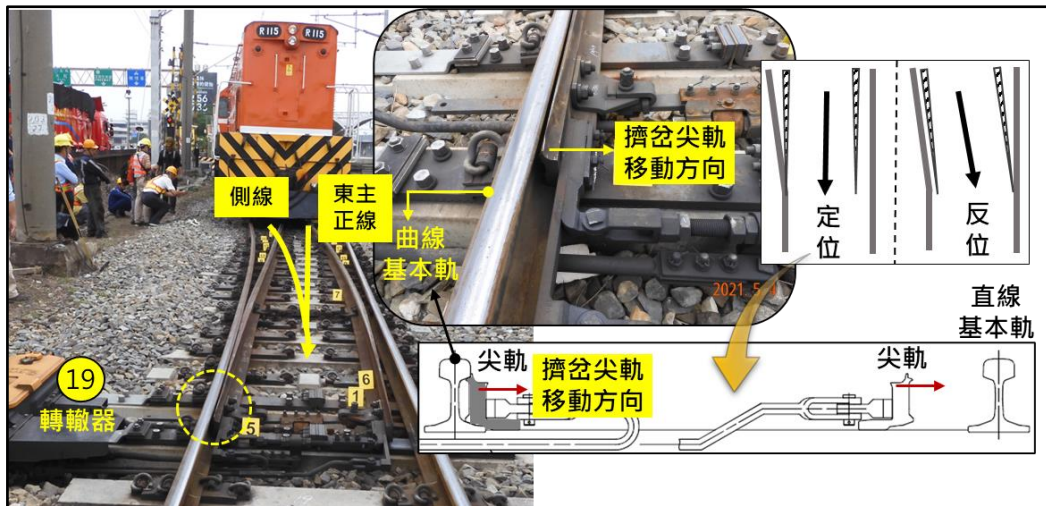
圖 1.8-3 第 7142 次車擠岔位置說明

依事故當日之紀錄器資料及車站 CCTV 影像,第 7142 次車在 19 號道岔轉轍器未扳轉至反位(側線開通方向)即通過,此過程會使列車轉向架車輪強行擠壓道岔原本處在定位(東主正線開通方向)與鋼軌貼合的尖軌,因受力偏移後產生間隙而讓車輪通過,一般稱為擠岔,如圖 1.8-3。

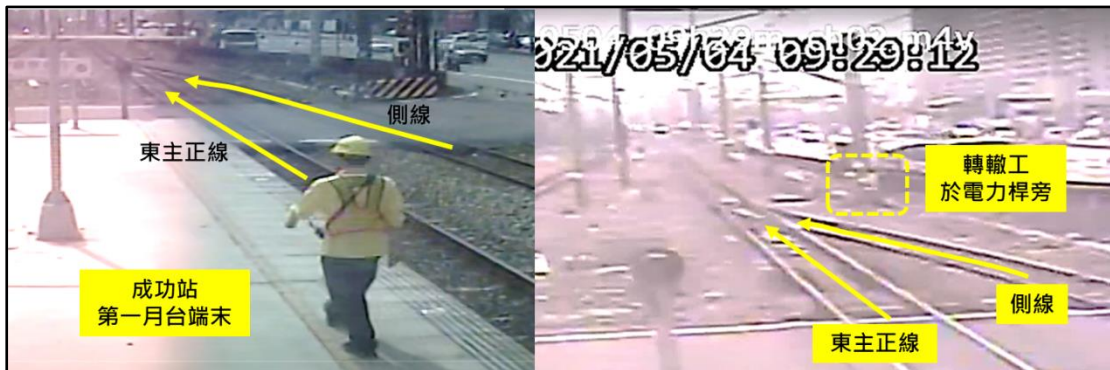
圖 1.8-4 轉轍工通過月台末端及電力桿旁等待

另轉轍工於 0908:43 時出現第一月台末端處,未攜帶號誌旗(燈),如附錄 8,下軌道後沿側線 1 股行走至 19 號道岔轉轍器後,於 0909:35 時走向電力桿編號 203/27 處等待,如圖 1.8-4,約 0930:58 時當第 7142

次車冒進號誌 通過 19 號道岔轉轍器後，於 0931:51 時以行調無線電話通知第 7142 次車「ㄟ 阿卡 阿卡（表示停車）」。

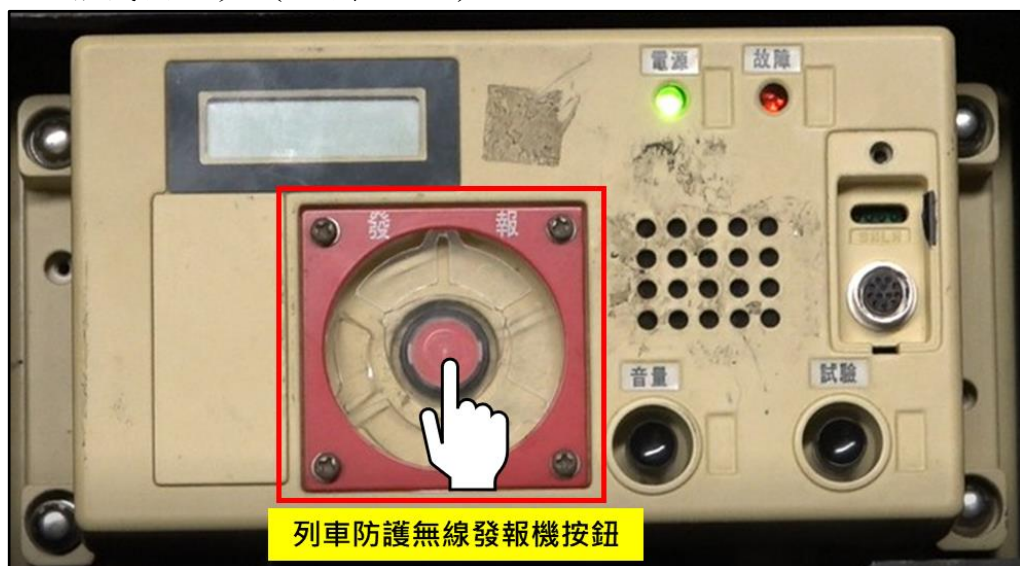
圖 1.8-5 列車防護無線發報機示意

1. 應停車查看。
2. 不得移動車輛以免造成出軌事故，並通報相關單位處理。
3. 如有妨礙鄰線列車運轉（必要時請司機員按列車防護無線發報機按鈕）。（如圖 1.8-5）

當司機員按下防護無線電發報機按鈕後，可使鄰近行駛之列車及時收到訊息，而採取停車措施。

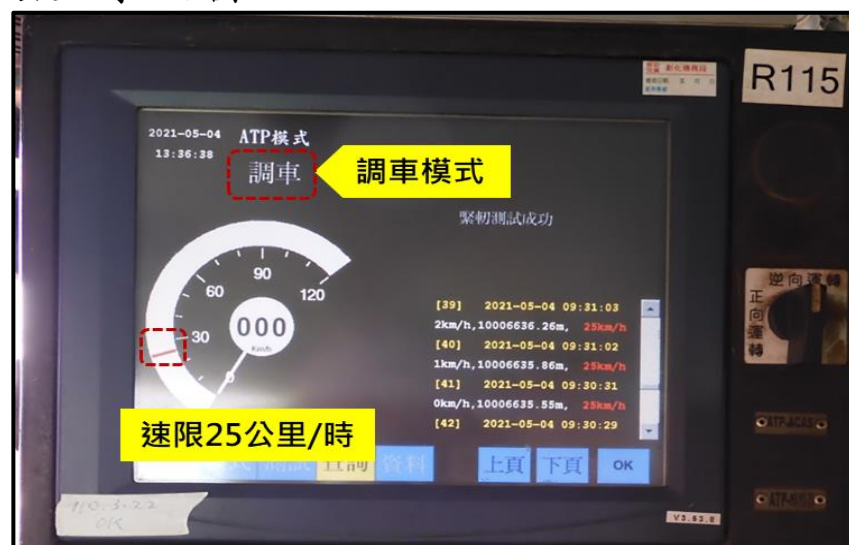
圖 1.9-1 第 7142 次車 ATP 調車模式

調查小組現場檢視成功站東主正線 3LA 出發號誌機設有地上感應器，側線股道則未設置地上感應器。事故當日駕駛室內車載 ATP，係以「調車模式」於成功站場進行列車運轉，車載 ATP 允許之最高速度為 25 公里/時，如圖 1.9-1。

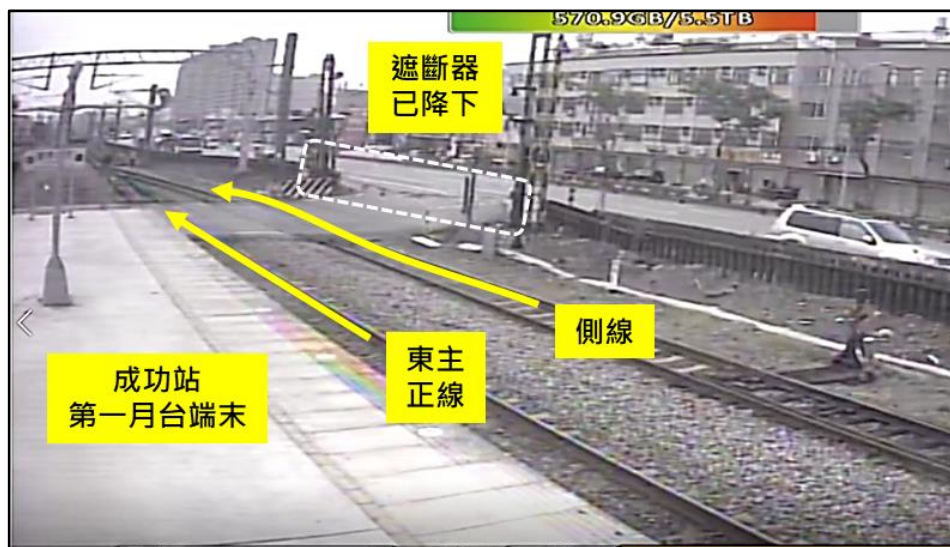
圖 1.10-2 成功站永豐餘平交道遮斷器

經確認車站 CCTV 影像畫面，事故列車於行經永豐餘平交道前，

已啟動降下遮斷器，如圖 1.10-2。

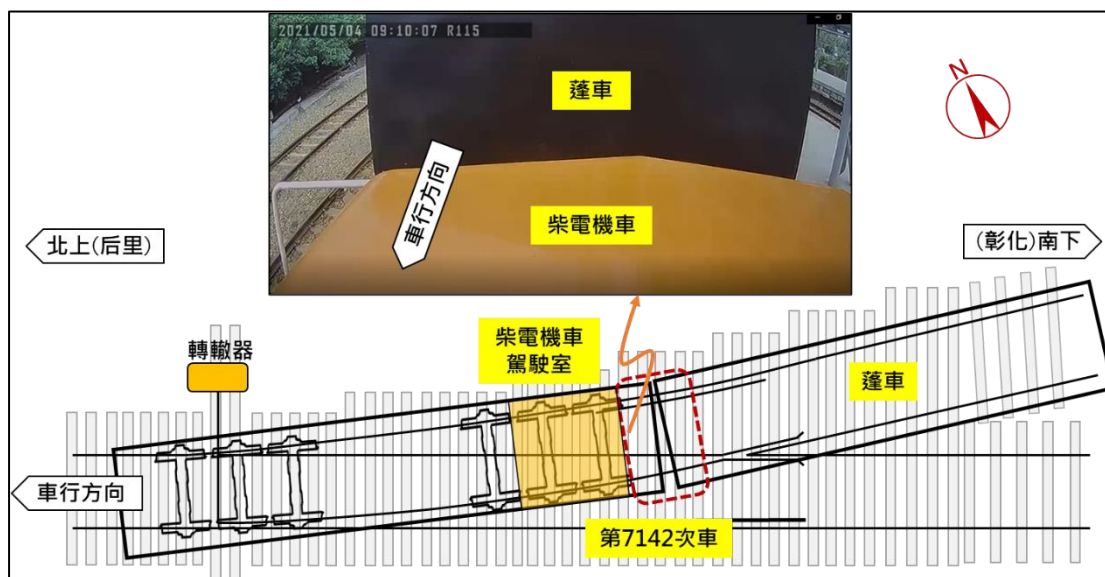
圖 1.13-1 第 7142 次車駕駛室行車影像紀錄器畫面

本案以第 7142 次車於通過成功站 19 號道岔後停車之 ATP 時間為基準，與號誌重演紀錄及 CCTV 影像進行時間同步校正，如表 1.13-1。另駕駛室行車影像紀錄器受限安裝位置，無法顯示車行方向影像畫面，故未列入彙整資料內，如圖 1.13-1。

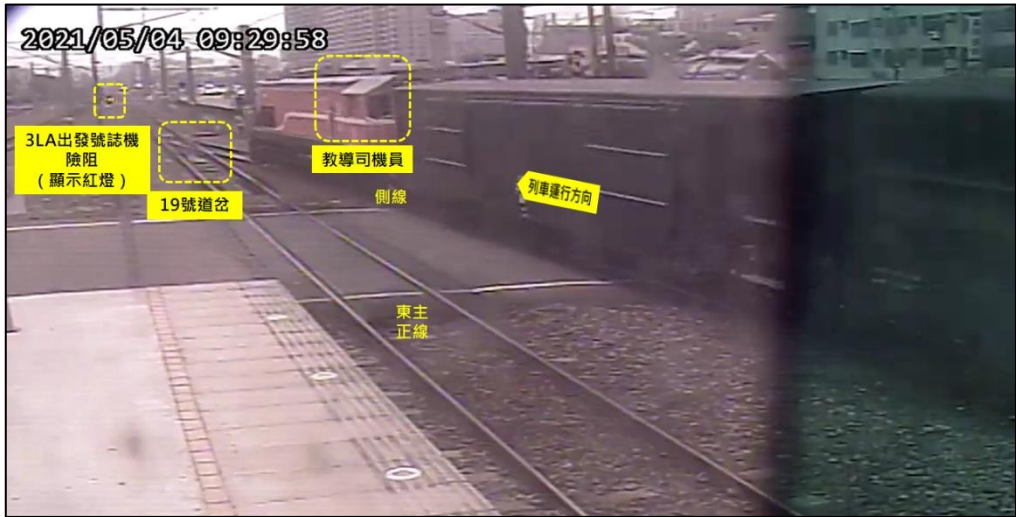
圖 1.13-11 0931:57 時成功站第一月台北端 CCTV 影像

平交道遮斷機放下。 第 7142 次車由側線通過永豐餘平交道及警衝標，冒進 5L 調車號誌機並往 19 號道岔東主正線方向前進。圖 1.13-11	
0931:58	軌道區間 3RAT 顯示列車在線。	號誌運轉紀錄器
0931:59	3LA 出發號誌機險阻(顯示紅燈)，永豐餘平交道遮斷機放下。 轉轍工在 19 號道岔轉轍器處，第 7142 次車車長於守車處探頭發現列車接近 19 號道岔。圖 1.13-12	成功站 CCTV 影像
0932:06	第 7142 次車於 19 號道岔轉轍器附近停車。	成功站 CCTV 影像
0932:11	5L 調車號誌機無燈號，3LA 出發號誌機險阻(顯示紅燈)，永豐餘平交道遮斷機放下。 車長於守車探頭觀察第 7142 次車停車位置。圖 1.13-13	成功站 CCTV 影像
0932:18	5L 調車號誌機無燈號，3LA 出發號誌機險阻(顯示紅燈)，永豐餘平交道遮斷機放下。 車長於守車以行車調度無線電命令第 7142 次車學習司機員退行。圖 1.13-14	成功站 CCTV 影像
0932:25	5L 調車號誌機無燈號，3LA 出發號誌機險阻(顯示紅燈)，永豐餘平交道遮斷機放下。 第 7142 次車開始退行。圖 1.13-15	成功站 CCTV 影像
0932:39	第 7142 次車退行後停車。 3LA→NW 60 秒保留鎖狀態解除。 圖 1.13-16	成功站 CCTV 影像 號誌運轉紀錄器
0933:05	第 7142 次車車長，學習司機員及教導司機員下車查看列車狀態，3LA 出發號誌機變更為准許調車狀態(顯示紅閃光)。 成功站號誌電子聯鎖區域 A 區設定准許調車。圖 1.13-17	成功站 CCTV 影像 號誌運轉紀錄器
0933:09	3LA 出發號誌機准許調車後，登寺巷平交道遮斷機未放下，道路車輛通過平交道。圖 1.13-18	成功站 CCTV 影像
0936:10	成功站號誌電子聯鎖區域 A 區設定取消准許調車。	號誌運轉紀錄器
