重大運輸事故調查報告

大華半貨櫃船於金門料羅港區碰撞大新半貨櫃船

調查報告編號： TTSB-MOR-22-07-001

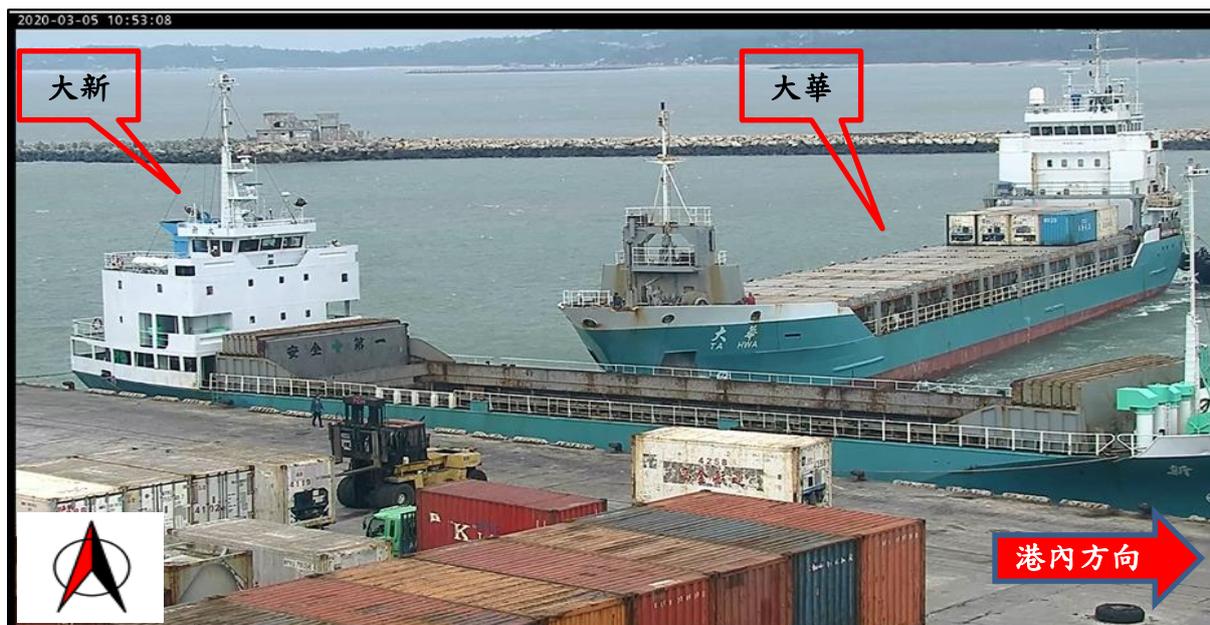
民國 109 年 3 月 5 日，台金航運股份有限公司所屬大華半貨櫃船¹（以下簡稱大華），管理公司為高金輪船股份有限公司（以下簡稱高金），船籍港為高雄港，船舶總噸位²2988，船舶 IMO³編號 9194086。大華執行臺北港至金門料羅港運補任務，在靠泊料羅港過程中於 1053:08⁴時碰撞停泊於 S4 號碼頭高金輪船股份有限公司所屬大新半貨櫃船（以下簡稱大新）（詳圖 1）。大華船艏鼻碰撞大新左舷外殼，造成大新外板船艏部位破洞（詳圖 3），大華船艏鼻輕微刮傷。本事故兩艘船舶均無人員受傷，無環境污染情況。

圖 1 大華於 S4 號碼頭碰撞大新圖

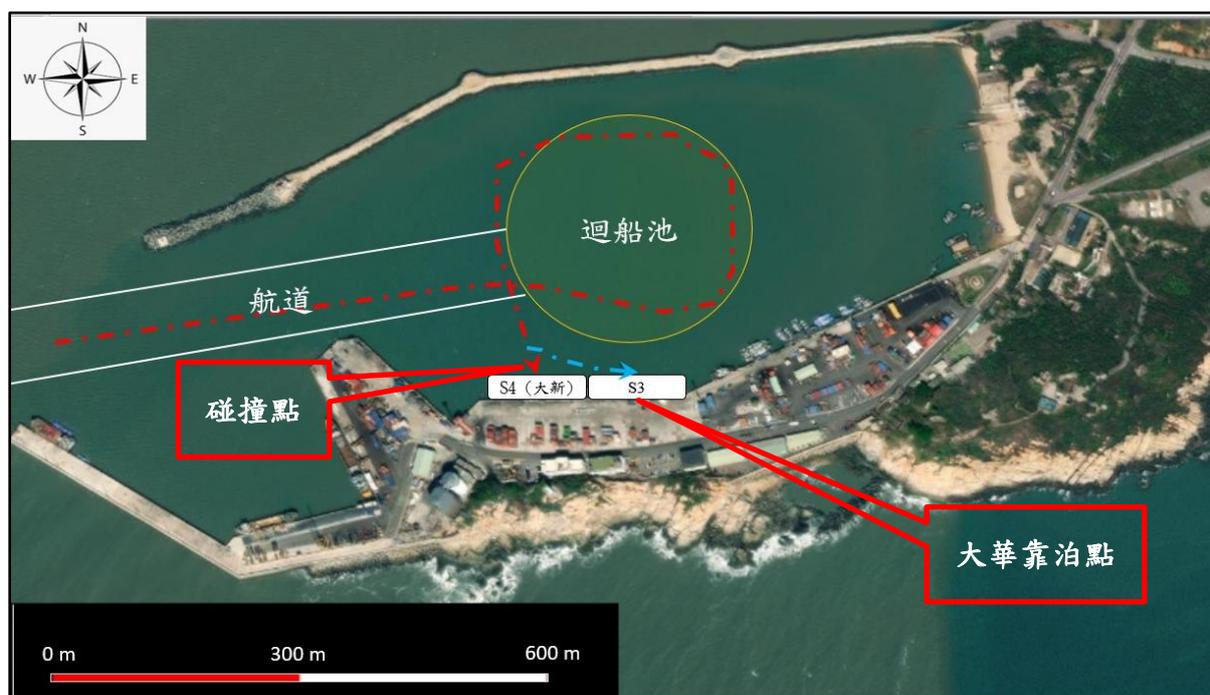
大華船長隨後未因主機是進俾而降低船速，船長反而採左滿舵避開前方 6 艘海軍小艇並向左迴轉（詳圖 2），於港內緊急迴轉使船艏朝向港外，金港一號拖船靠近大華左舷船艏處，準備推頂協助大華向左繼續迴轉；於

圖 2 大華港內迴轉軌跡示意圖

此刻，大華正在接近前方海軍小艇，船長依據專業考慮如果緊急倒俾，以船的倒俾慣性將會衝撞前方海軍小艇，因此，採取繼續前進俾先避讓前方海軍小艇，屆時再藉著拖船的推頂支撐力量，再順勢以迴旋圈方式向左迴轉調頭，由於料羅港區內迴船池空間不足以讓大華獨自急速迴旋轉彎，大華在調頭時船艏鼻直接撞入停泊中大新左舷船舳部位。

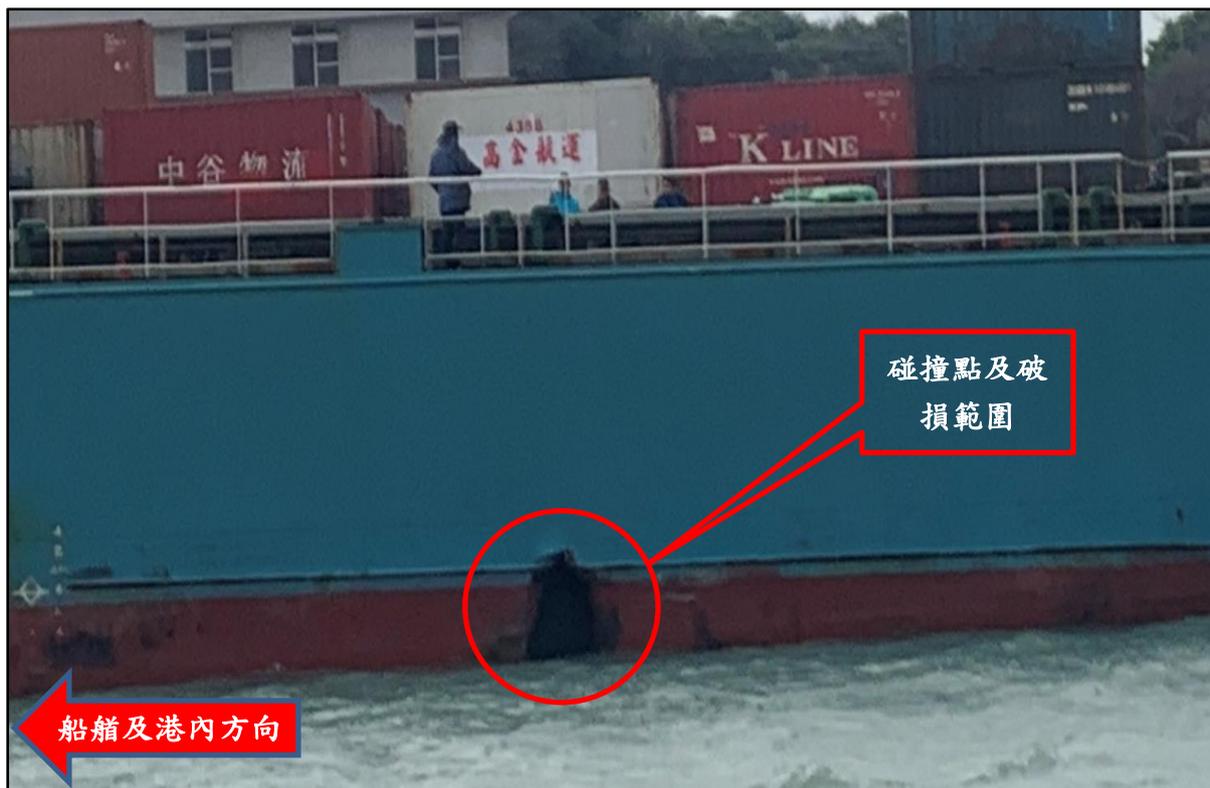
圖 3 大新左舷外殼遭撞破損圖

大新左舷船舳破損位於肋骨 (frame) 第 45-46 編號處，船殼破洞範圍長度約 1.2 公尺、寬度約 0.7 公尺 (詳圖 3)，經檢查該處位置為第 5 壓載水艙，艙壁內側無受損；肇事船大華船艏鼻僅油漆些微刮傷，船殼鋼板無損傷 (詳圖 4)。

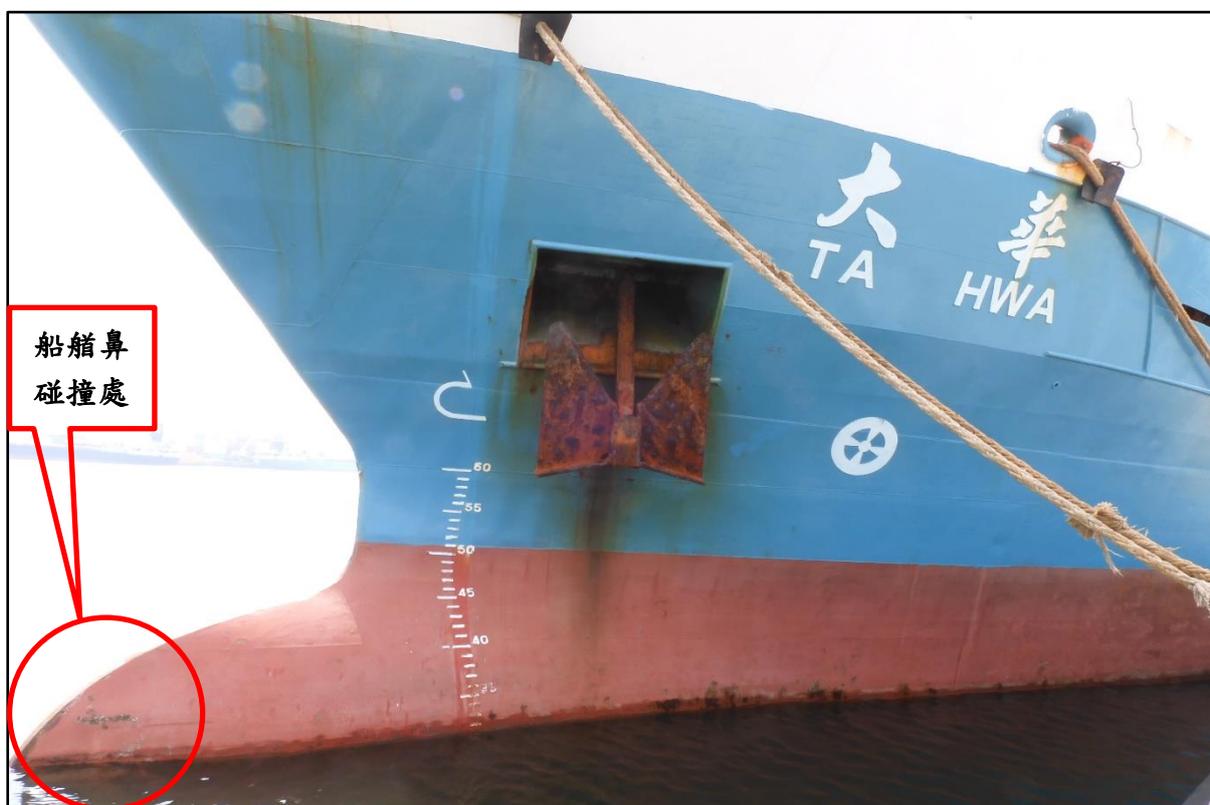
圖 4 大華船艏鼻刮傷圖

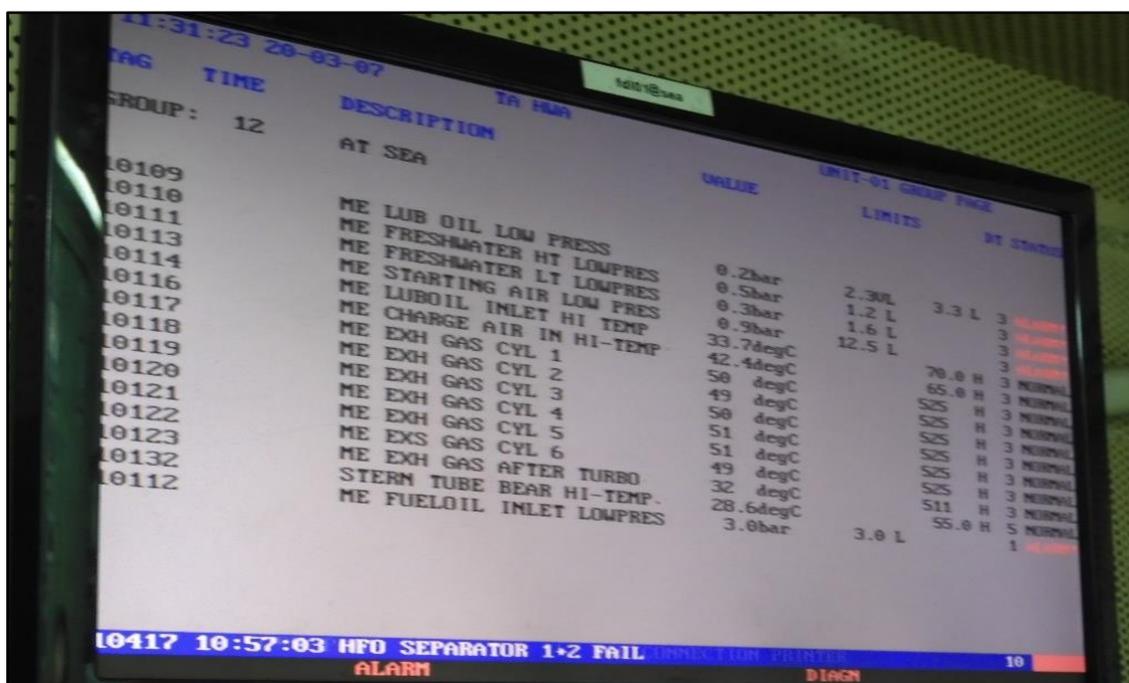
並兼顧操俾臺上方機艙設備溫度監控面板（詳圖 5）。

圖 5 機艙控制室操俾臺上方設備溫度監控面板

事故當時，受訪者稱與機匠在機艙控制室，管輪在機艙現場巡視機器，由輪機長負責操俾。操俾期間輪機長要兼顧機艙控制室操俾臺上方電腦螢幕（詳圖 5），隨時查看轉速、排氣溫度是否偏高，尤其是使用 Bow Thrust⁶時要留意主機排氣溫度等事項。

依據輪機長訪談紀錄，控制臺螺槳按鈕是我輪機長按的，由於機艙控制臺設計螺槳「前進」和「後退」按鈕位置較接近，當下輪機長一人多工情況，負責操俾同時要監控上方螢幕各種輔機防止溫度過熱，導致輪機長匆忙中錯誤按下「前進」按鈕。

依據輪機長訪談紀錄，大華進港機艙控制室輪機長 1 人負責操俾，其餘輪機員各有職司，必須經常巡視機艙以維持機器正常運轉，未能與輪機長在機艙控制室分擔當值工作，由於輪機長負責操俾及須隨時查看上方主輔機等溫控設備螢幕，當值時工作壓力負荷較大，容易疏忽產生操作錯誤之風險。

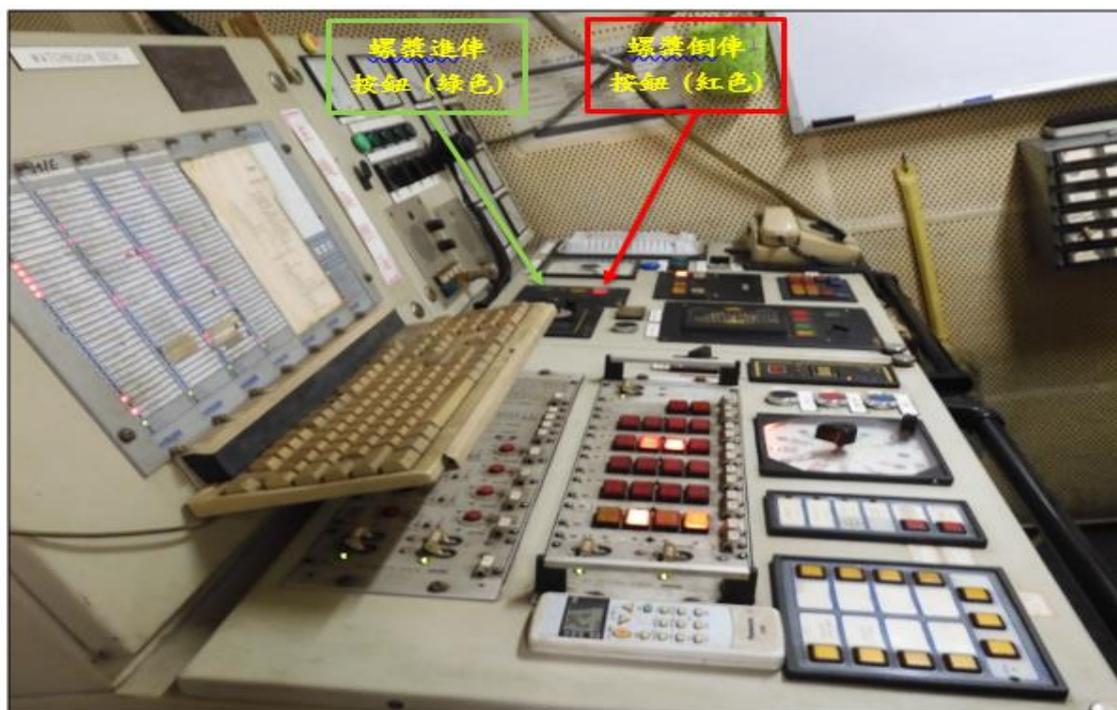
圖 6 機艙控制室操俾臺控制螺槳前後按鈕位置圖

受訪者稱，進港時他在控制室操俾，依照駕駛臺船長的俾鐘指令來操作主機。大華俾葉為變距螺槳，操俾只有「前進（AHEAD）」與「後退（ASTERN）」兩個按鈕（詳圖 6 & 7），正常操俾情況下，駕駛臺與機艙必須同步，如果沒有同步，在操作過程中俾效反應會變得很差。

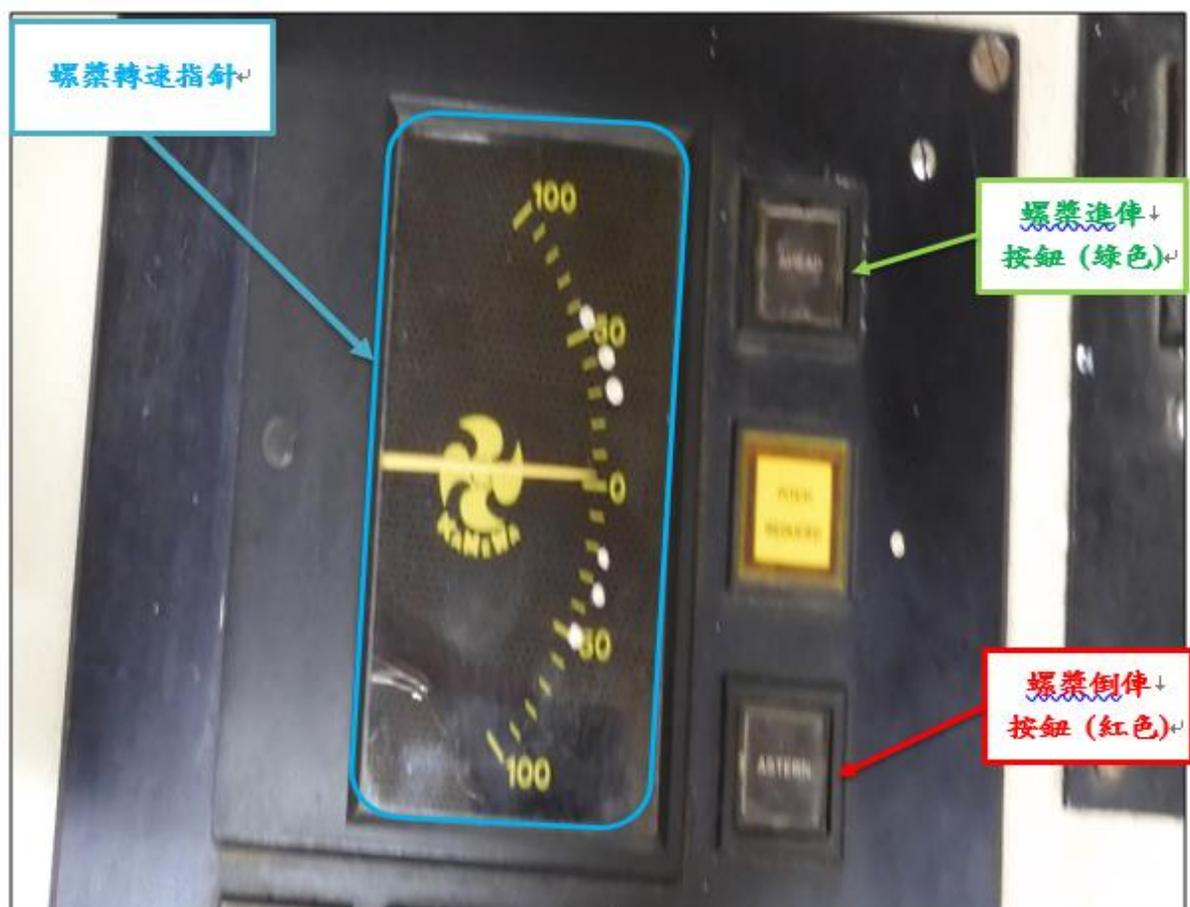
板發現俾仍在前進位置，嘗試要按「後退」按鈕，但反應不靈敏，於是受訪者等待 2 到 3 秒後再重按，先讓指針歸零後再繼續按「後退」按鈕，變距螺槳指針才開始往「倒俾」位置移動。

圖 7 機艙控制室操俾臺控制螺槳前後按鈕位置圖
