國家運輸安全調查委員會

重大運輸事故調查報告

錦相漁筏於台東縣大武鄉大武漁港外海東方 0.3 哩處 1 人落海罹難

TTSB-MOR-22-08-005

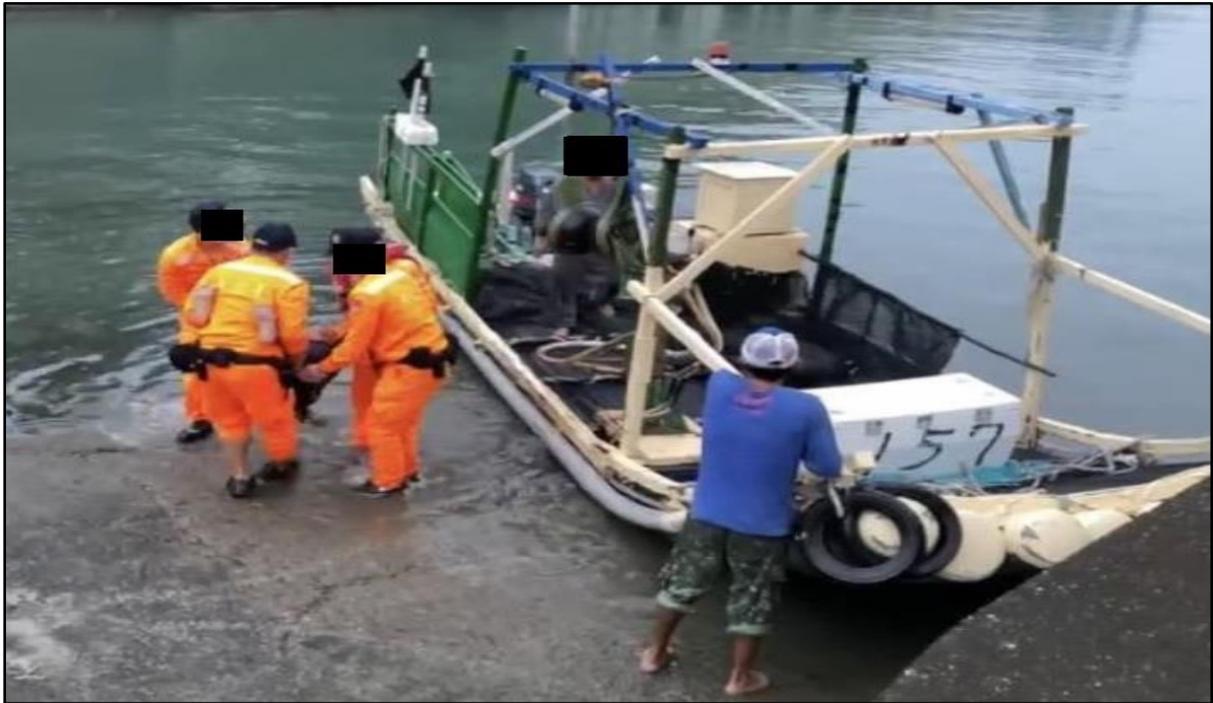
圖 1 明木漁筏抵港後現場救援照片

錦相漁筏 1 名本國籍船員於海上作業時不明原因落海，經明木漁筏尋獲落海船員，返航交由海巡人員接續急救及安排送醫，送醫後不治罹難，依據海巡署提供現場救援照片研判落海船員未穿著救生衣。
