國家運輸安全調查委員會

重大運輸事故事實資料報告

興旺發 707 號漁船於距巴布亞紐幾內亞拉包爾港東方約 310 浬處與
MOAMAEU 漁船碰撞

TTSB-MFR-22-11-002

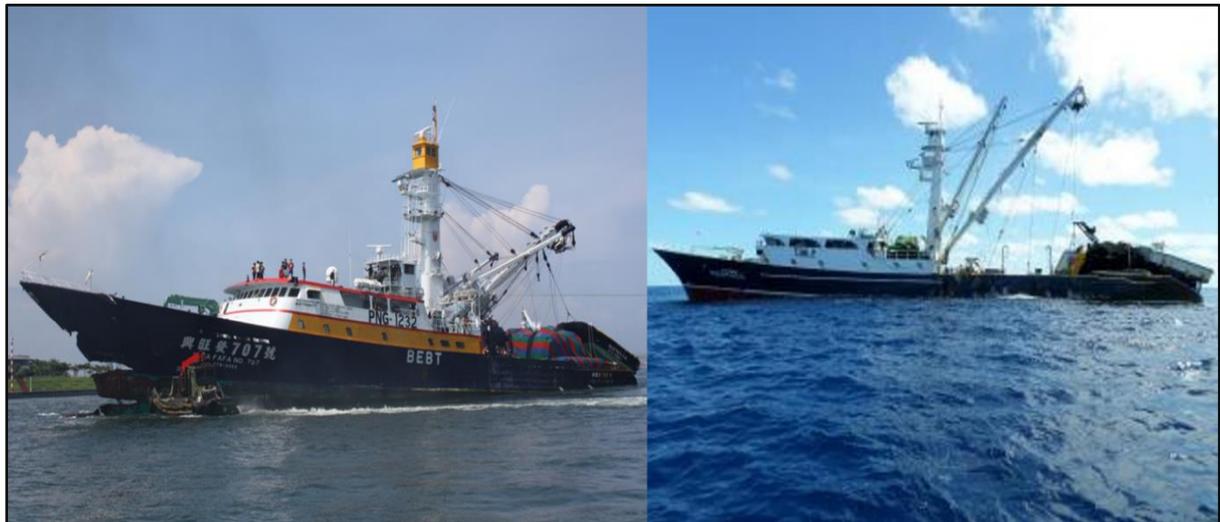
圖 1 興旺發漁船（左）及 MOAMAEU 漁船（右）資料照片

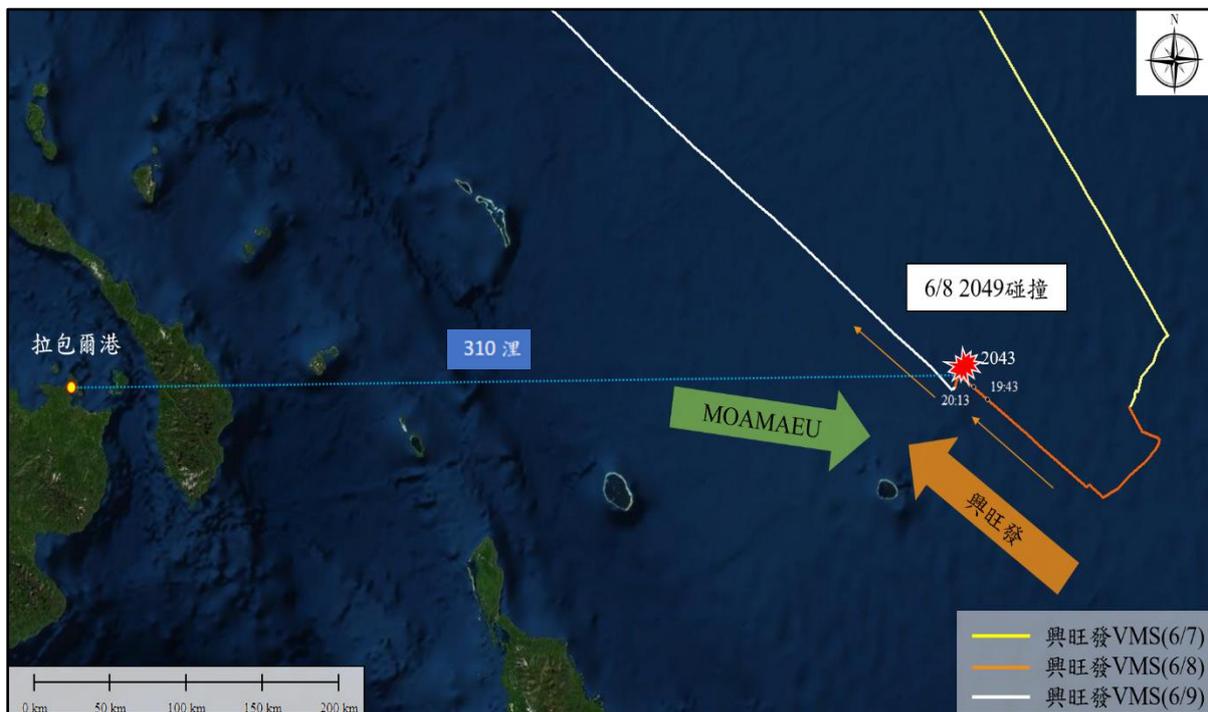
圖 2 兩船碰撞地點示意圖

據興旺發 CCTV⁴影像紀錄，6 月 8 日 2047:58 時，MOAMAEU 船桅燈及其他燈光位於興旺發左舷前方上已可目視，並持續前進，兩船距離逐漸縮短。2048:48 時 MOAMAEU 往左轉向，2049:06 時，興旺發船艙與 MOAMAEU 右船舳發生碰撞，碰撞航跡示意圖詳圖 2。2057:36 時，MOAMAEU 船長及所有船員撤離至興旺發船艙甲板。2058:17 時，MOAMAEU 沉沒。興旺發因船艙破損輕微進水，以慢速航行方式返回高雄港，於 6 月 19 日 0930 時，興旺發返抵高雄港。

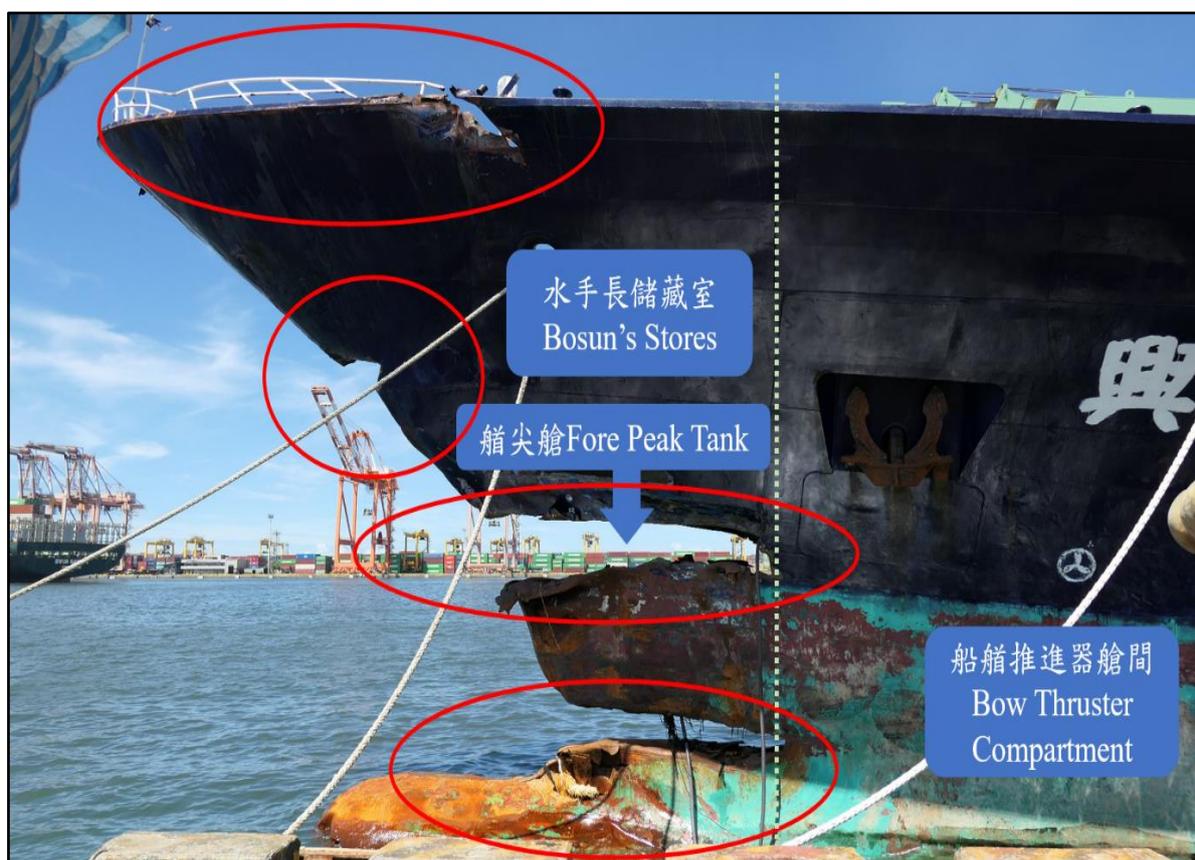
圖 3 船艙受損情形（調查小組現場勘查）

民國 111 年 6 月 23 日，本會調查小組至高雄市前鎮漁港現場勘查（詳圖 3），相關興旺發結構損害說明如下：興旺發船艙與 MOAMAEU 碰撞後，造成船艙甲板欄杆彎曲、船體破損，水手長儲藏室鋼板凹陷，艙尖艙破損進水（詳圖 4 及圖 5）。

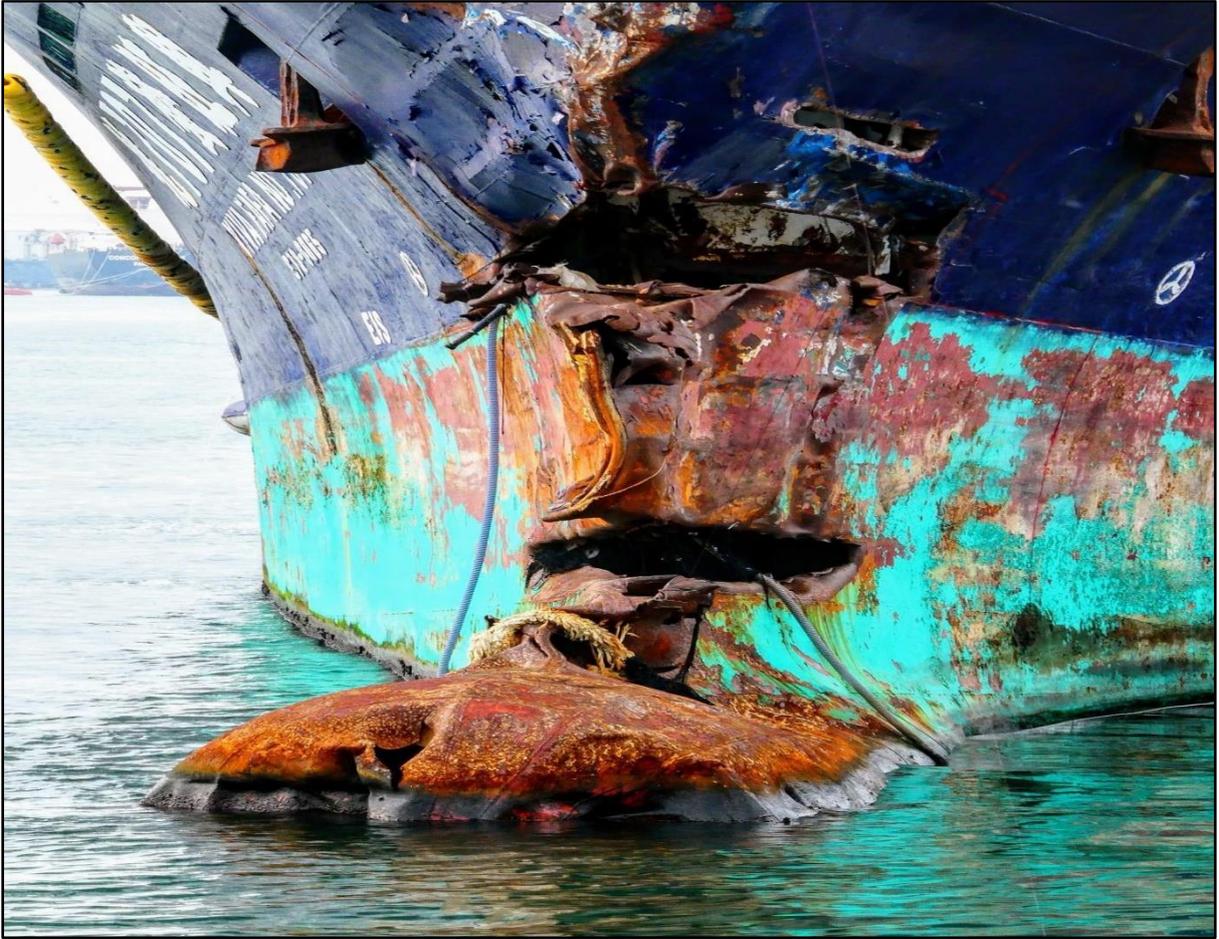
圖 4 船艏受損正面圖

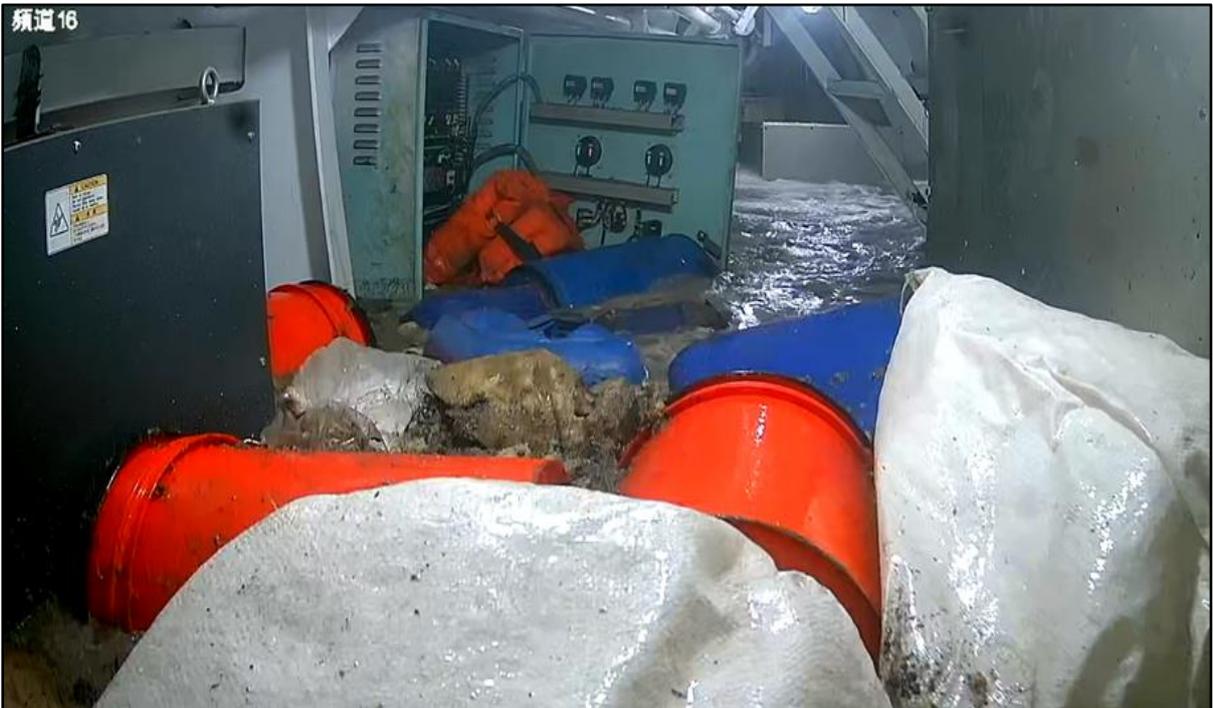
圖 5 船尖艙 CCTV 影像紀錄截圖（2049:09 時，碰撞後 3 秒）

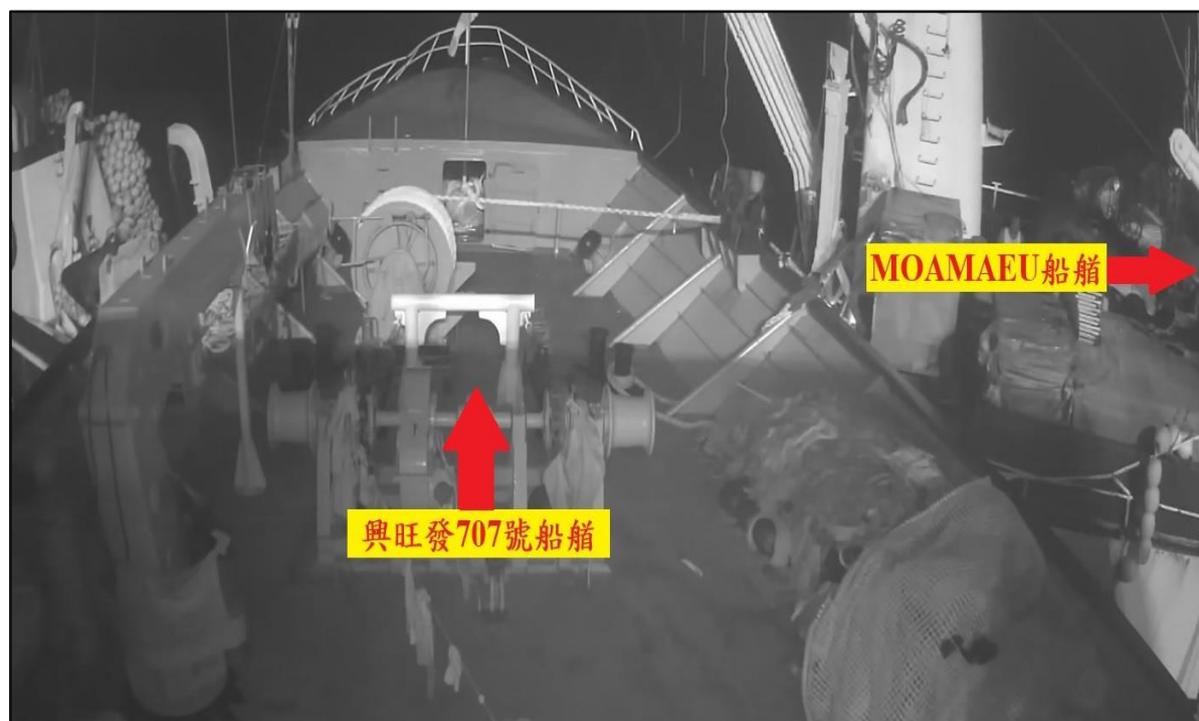
圖 6 興旺發船艙與 MOAMAEU 右舷船艙碰撞

依據興旺發 CCTV 影像紀錄，興旺發船艙與 MOAMAEU 右舷船艙發生碰撞（詳圖 6）。碰撞後，MOAMAEU 全船停電，傾側後約 10 分鐘完全沉沒。

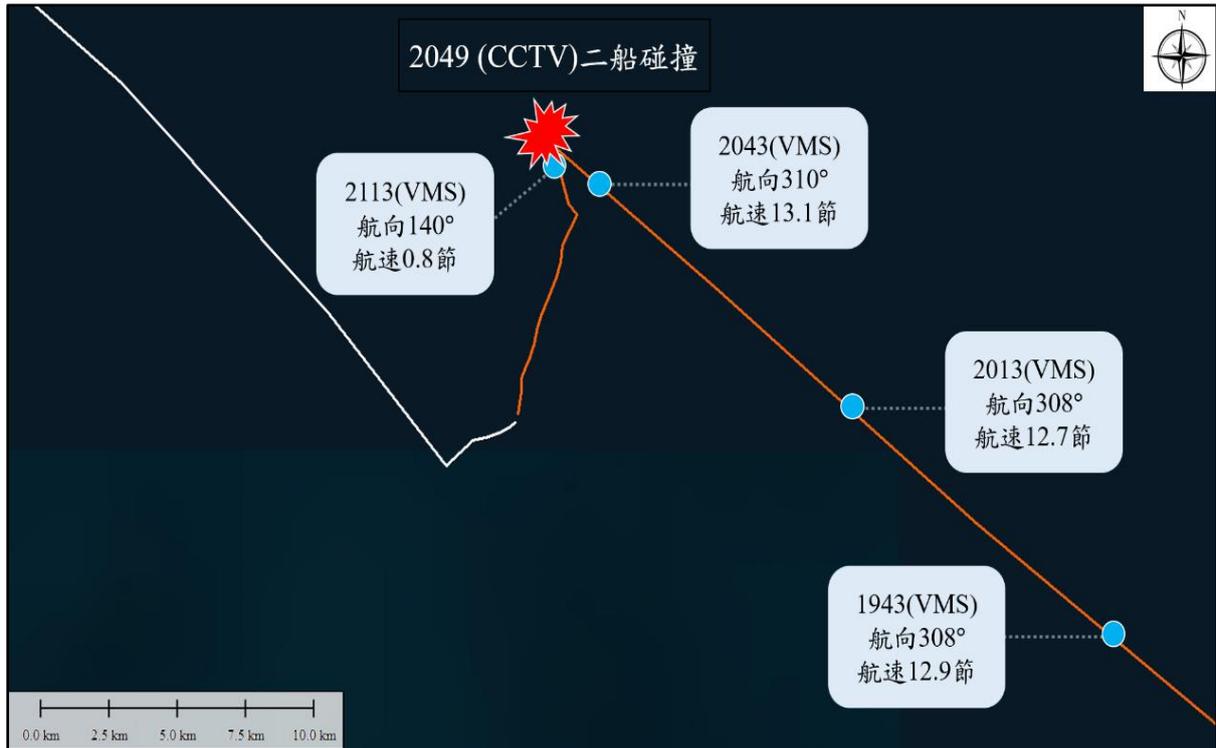
圖 7 碰撞前後興旺發 VMS 航跡圖

依據鮪延繩釣或鰹鮪圍網漁船赴太平洋作業管理辦法，鰹鮪圍網漁船應至少每 30 分鐘回報船位。事故發生後，漁業署提供興旺發於 5 月 18 日至 6 月 19 日之 VMS 資料，包含每 30 分鐘之船位經緯度、航向、航速等航行資料（詳表 1 及圖 7）：

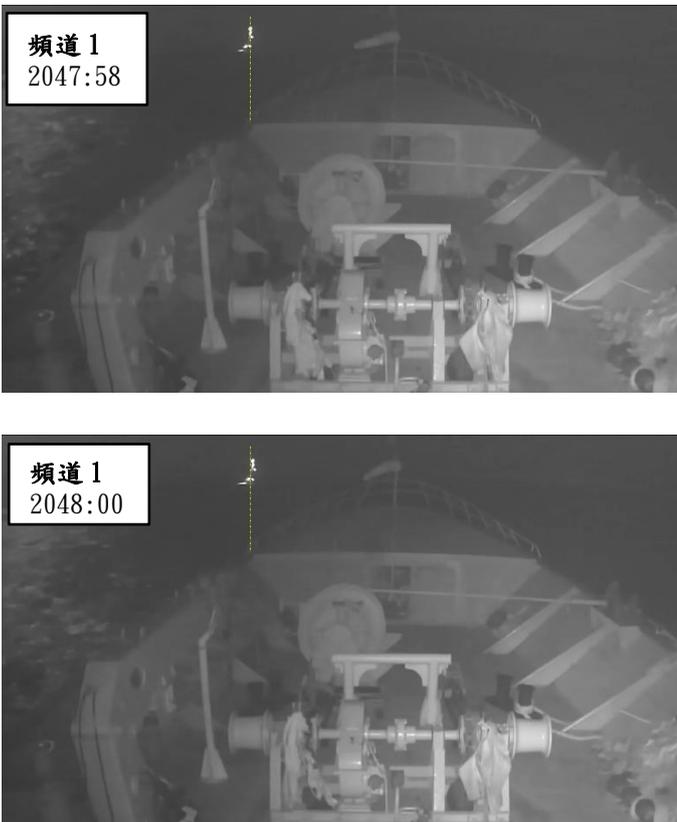
CCTV 時 間	敘 述	畫 面
2047:58 ~ 2048:00	MOAMAEU 在黃色基準線上附近，兩船相對方位不變。

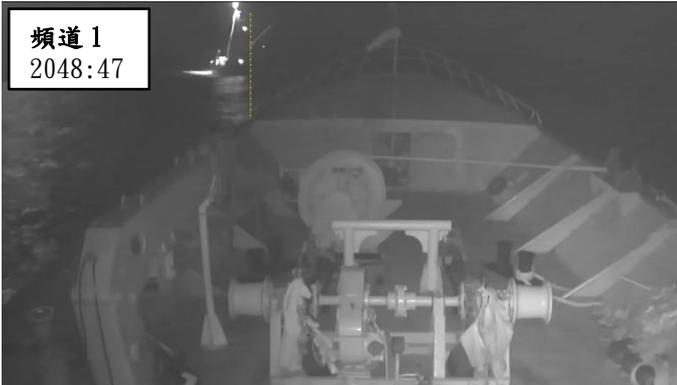
<p>2048:43 ~ 2048:47</p>	<p>MOAMAEU，兩船相對 方位不變，兩船逐漸逼 近。</p>

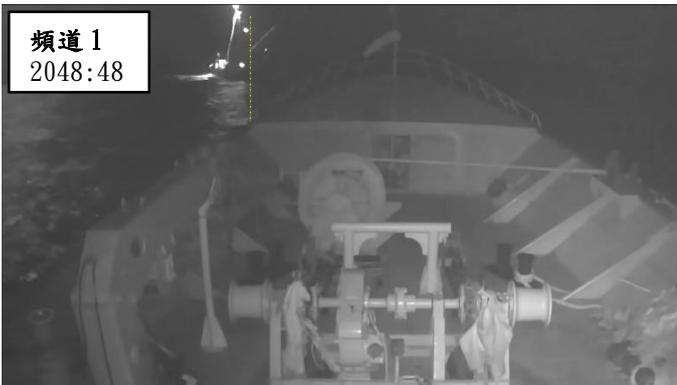
<p>2048:48</p>	<p>MOAMAEU 往左轉向， 朝畫面右方移動。</p>

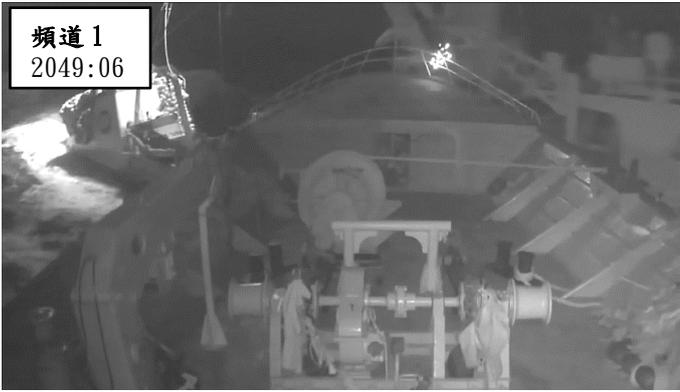
<p>頻道 1 2049:03</p>
2049:06	MOAMAEU 與興旺發碰撞，興旺發船艙欄杆擦撞產生火花。

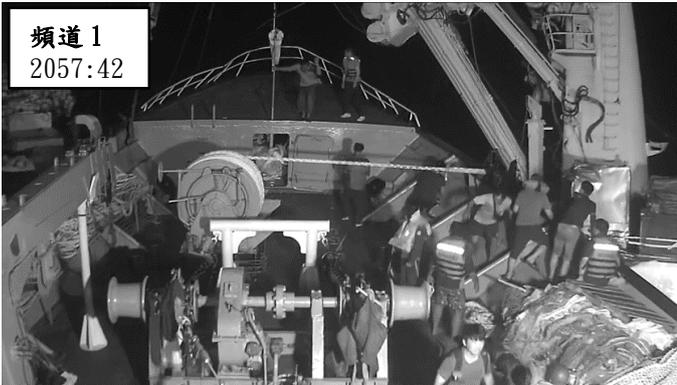
2057:42	MOAMAEU 傾側加劇

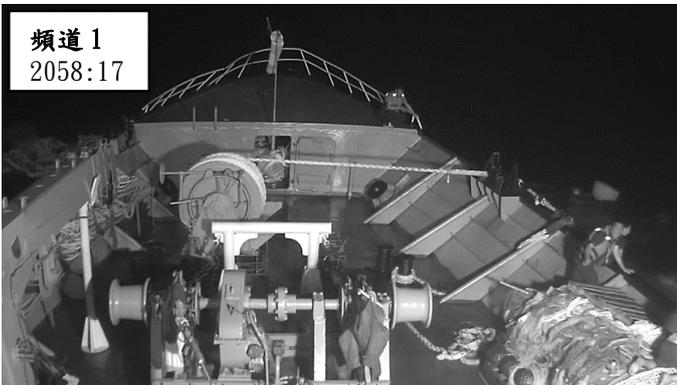
2058:17	MOAMAEU 沉沒
