國家運輸安全調查委員會

重大運輸事故 事實資料報告

竹南站重大鐵道事故

報告編號：TTSB-RFR-22-11-001

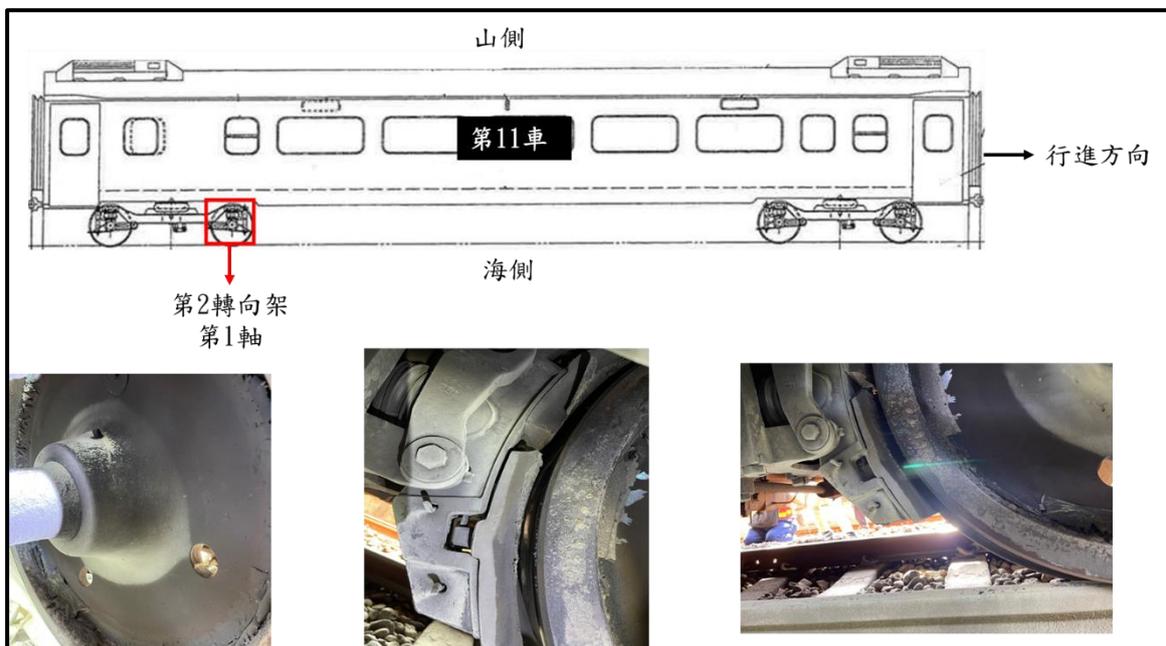
經調查小組檢視事故列車損害情形，發現事故轉向架第 1 軸海側車輪側面及閘瓦有燒灼痕跡，如圖 1.2-1、1.2-2 所示，第 2 軸山側車輪踏面與輪緣間，有明顯刮痕損傷且閘瓦表面有積鐵²情形。如圖 1.2-3、1.2-4 所示。

圖 1.2-1 事故轉向架第 1 軸海側車輪燒灼痕跡

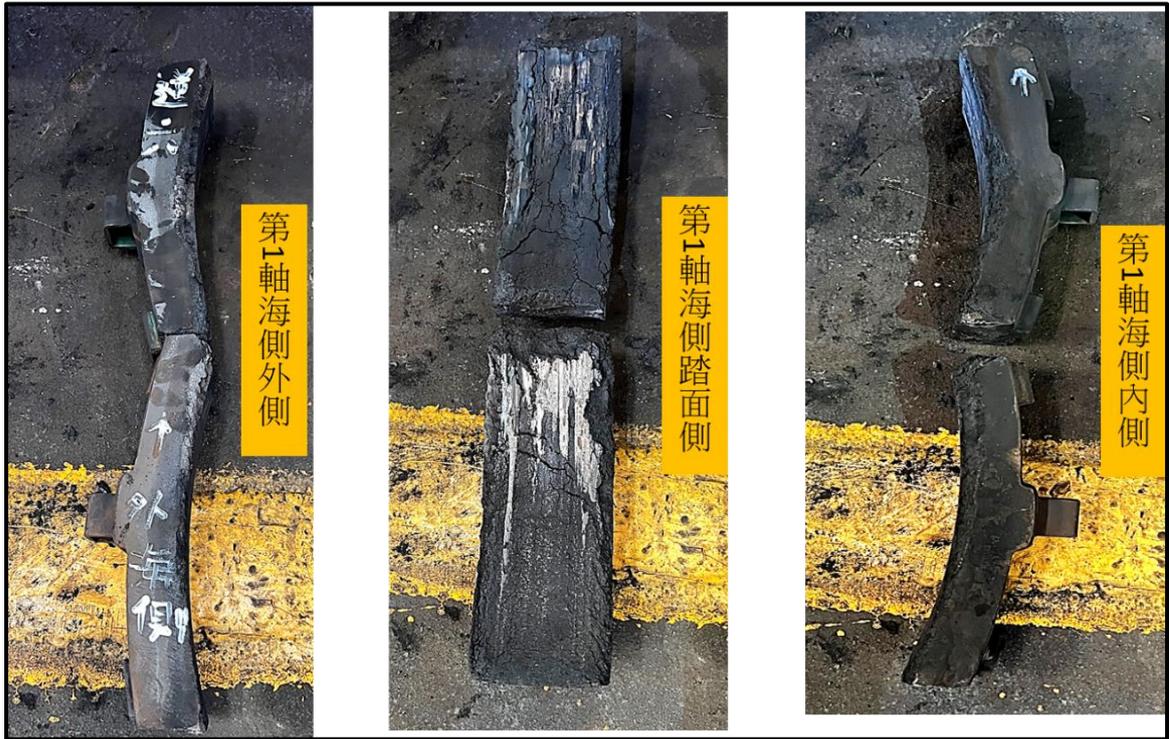
圖 1.2-2 事故轉向架第 1 軸海側閘瓦燒灼痕跡

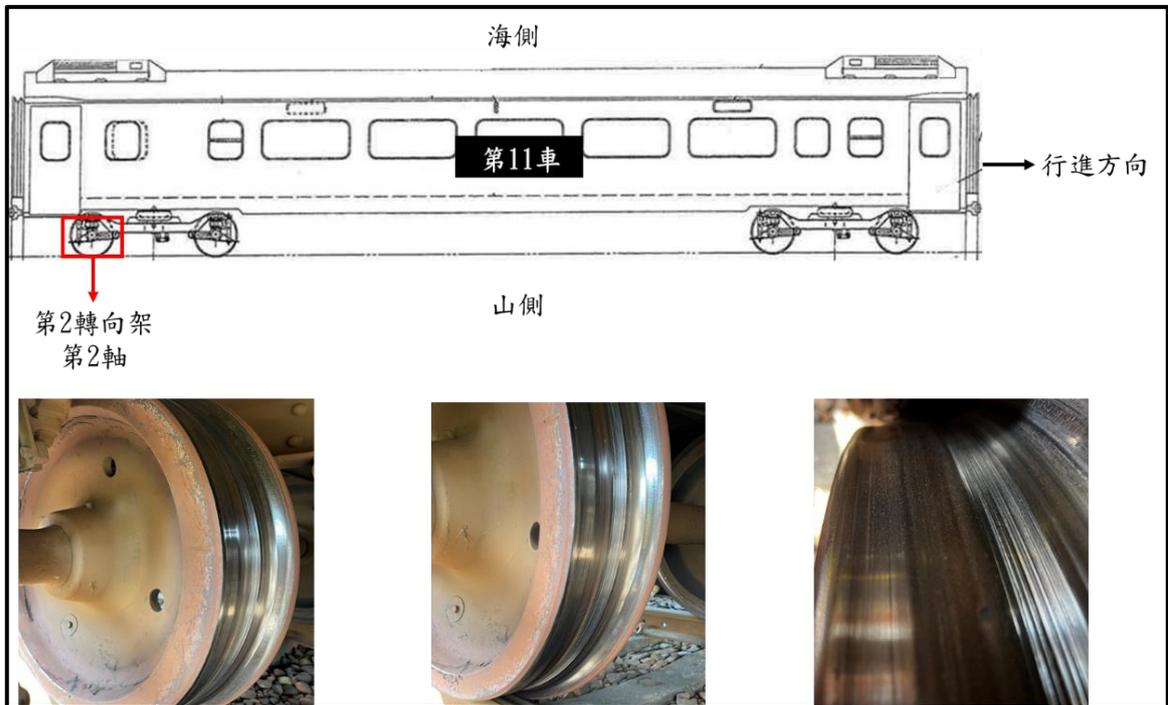
圖 1.2-3 事故轉向架第 2 軸山側車輪踏面刮痕損傷

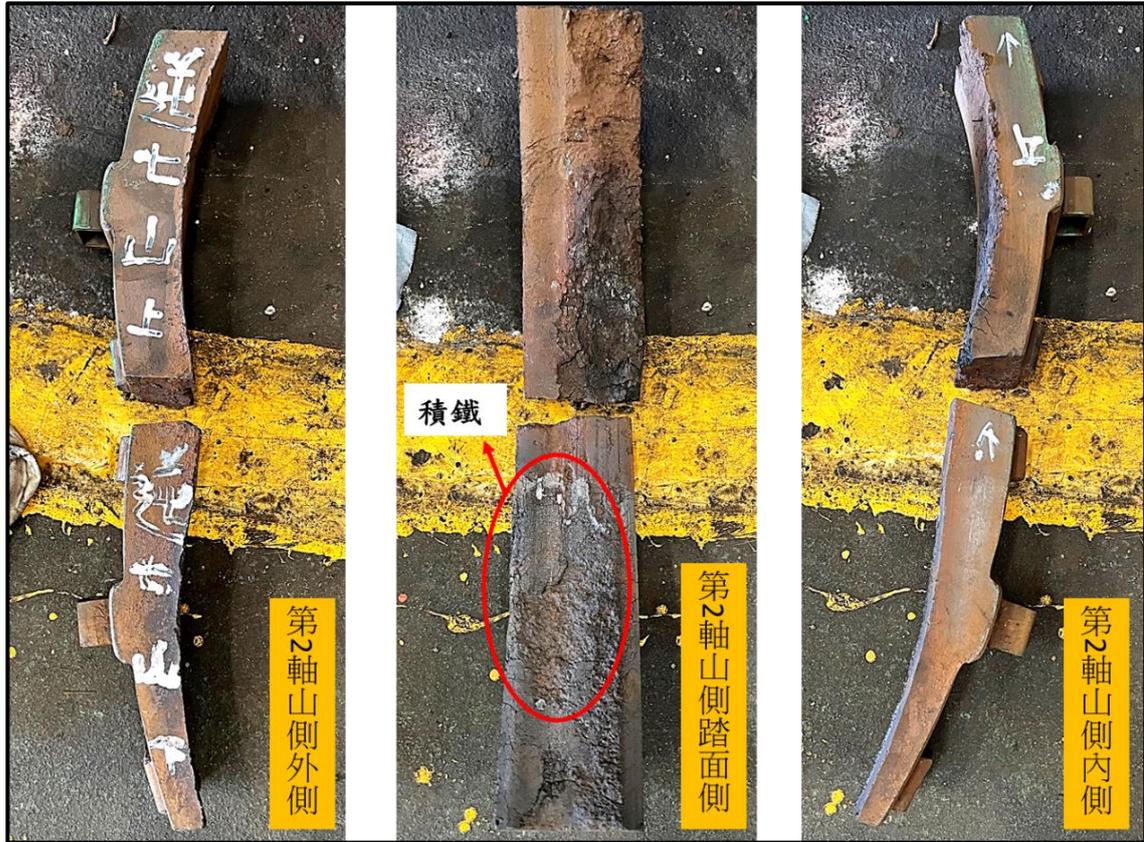
2 列車制軔過程中，閘瓦與車輪踏面持續接觸，在搭配某些高摩擦係數之合成閘瓦上，易造成閘瓦接觸面及車輪踏面導熱性變差，導致車輪踏面溫度升高進而產生劣化現象，因此在閘瓦接觸面上會產生金屬鑲嵌作用，此現象稱之為積鐵。

圖 1.2-4 事故轉向架第 2 軸山側閘瓦有積鐵

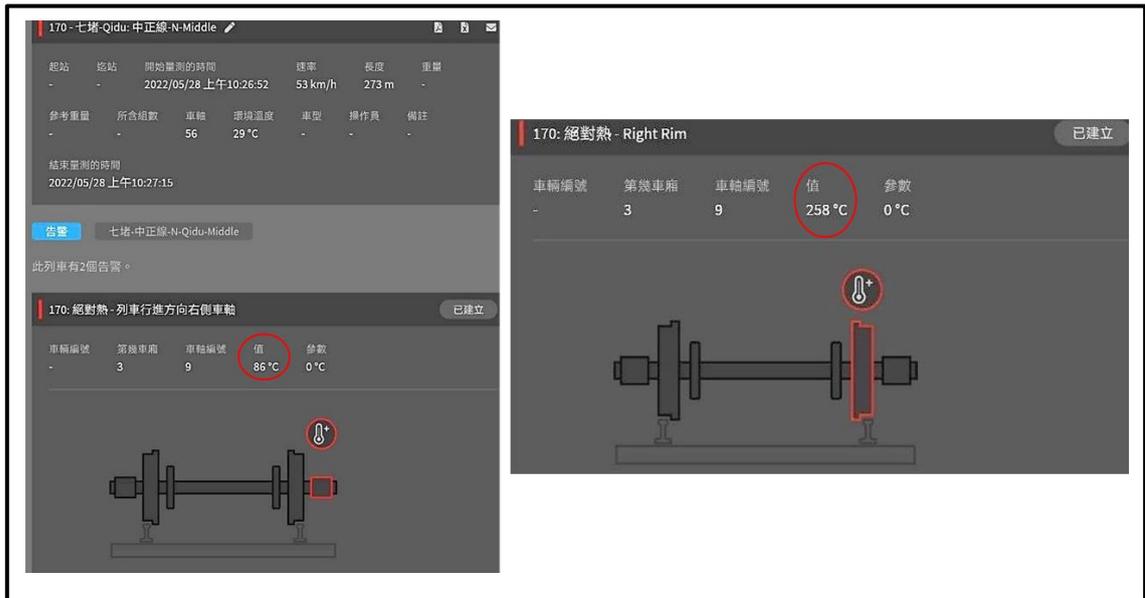
第 170 次車行經七堵站北邊時，「車軸軸溫及集電弓自動檢測裝置」顯示列車行進方向右側第 9 軸（事故轉向架第 2 軸）山側軸溫 86 度及車輪踏面溫度 258 度，如圖 1.4-1 所示，七堵機務段客車調配室值班工務員收到高溫告警後，通知宜蘭站列檢員於列車到站時進行查看。

圖 1.4-1 第 170 次車行進方向右側第 9 軸車軸及車輪踏面告警

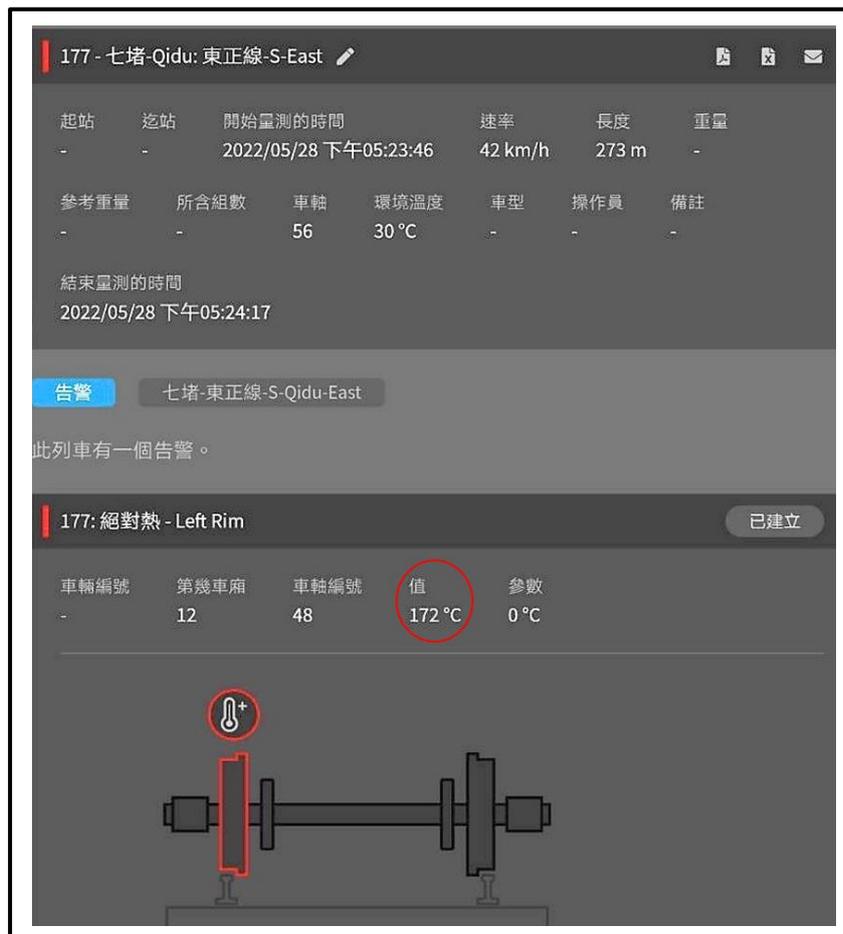
第 177 次車行經七堵站北邊時，七堵機務段客車調配室值班工務員再次收到自動檢測裝置之高溫告警，顯示列車行進方向左側第 48 軸（事故轉向架第 2 軸）山側車輪踏面溫度 172 度，如圖 1.4-2 所示。七堵站列檢員檢查未發現異味及異音且目視車輪轉動正常，以測溫槍量測事故轉向架第 2 軸溫度為 49 度，判斷無礙列車運轉，通知新竹站列檢員於列車到站時確認車輪踏面狀態。

圖 1.4-2 第 177 次車行進方向左側第 48 軸車輪踏面溫度告警

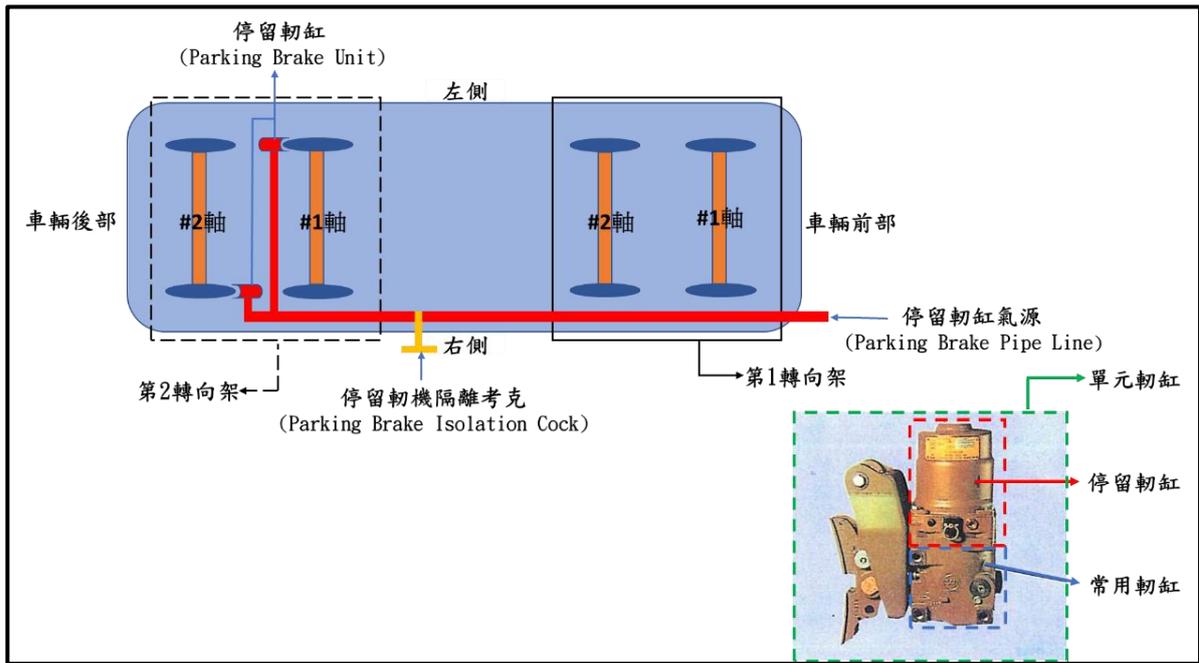
圖 1.6-1 停車制缸配置示意圖

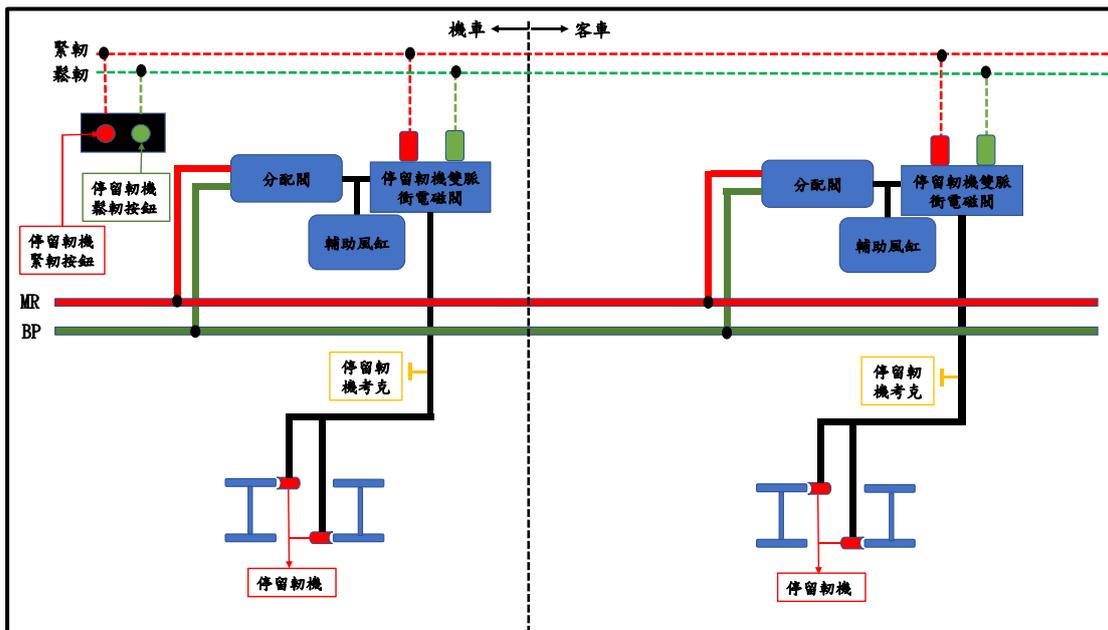
停留軔機之運作原理為當主風泵產生壓縮空氣時，會將此壓縮空氣儲存於總風缸中建立總風缸（Main Reservoir,MR）壓力。如圖 1.6-2 中之紅線所示，此 MR 壓力會經由管路充氣至機車及客車之分配閥中，再轉換至各車停留軔機雙脈衝電磁閥、輔助風缸及停留軔缸。當停留軔缸內空氣壓力大於 6.5 Bar 時，停留軔缸活塞會壓縮停留軔缸活塞簧，使作用軸脫離單元軔缸活塞，形成鬆軔狀態，如圖 1.6-3 所示；反之停留軔缸內之空氣壓力低於 6.5Bar 時，軔缸活塞簧張力會高於軔缸內空氣壓力，使作用軸推動單元軔缸活塞，形成緊軔狀態，如圖 1.6-4 所示。

停留軔缸故障時會造成列車在運轉中停留軔機作動，附有停留軔機之單元軔缸閘瓦將持續緊貼車輪踏面產生摩擦力，為防止持續摩擦產生高溫甚至失火，此時需將停留軔機隔離，程序為先隔離停留軔機考克，將圖 1.6-2 中黑色管路內的壓縮空氣排空，此時停留軔缸恢復至緊軔狀態，接著再拉起停留軔缸鬆軔拉環，釋放停留軔缸活塞簧的彈簧張力，使停留軔缸活塞向下推移，而棘輪組亦藉此停留軔缸活塞簧的彈簧張力，使作用軸向上推移至完全鬆軔狀態。此時單元軔缸僅保有常用軔機功能，如圖 1.6-5 所示。

圖 1.6-2 停留軔機氣路作動示意圖

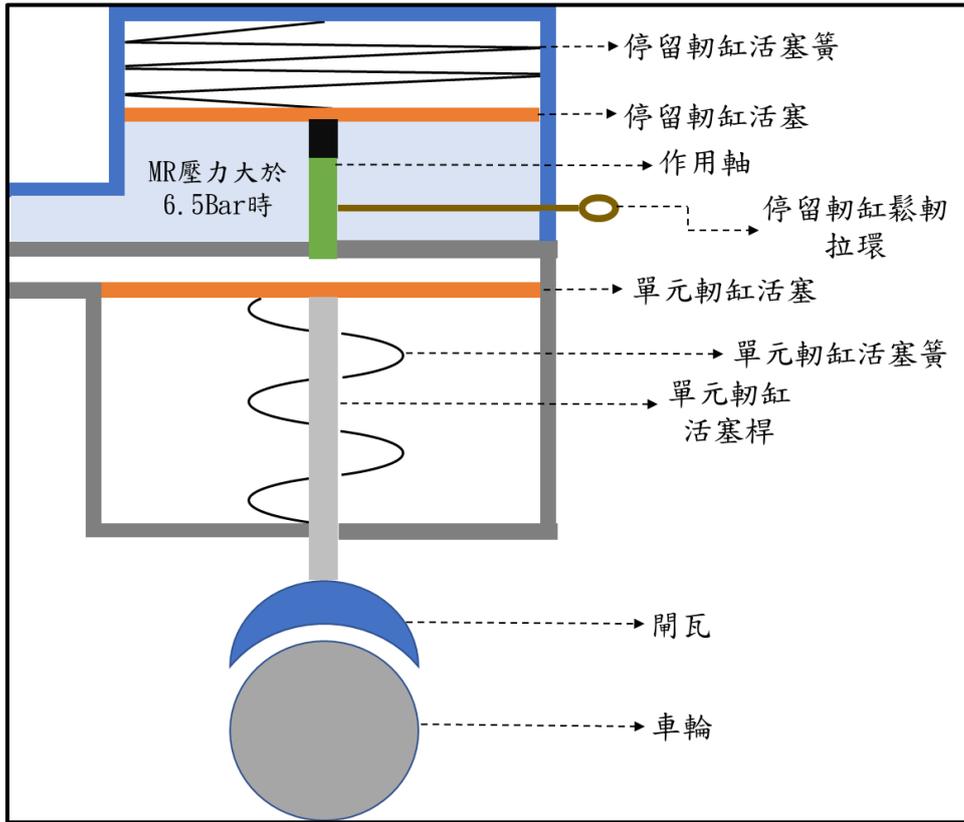
圖 1.6-3 停留軔機鬆軔示意圖

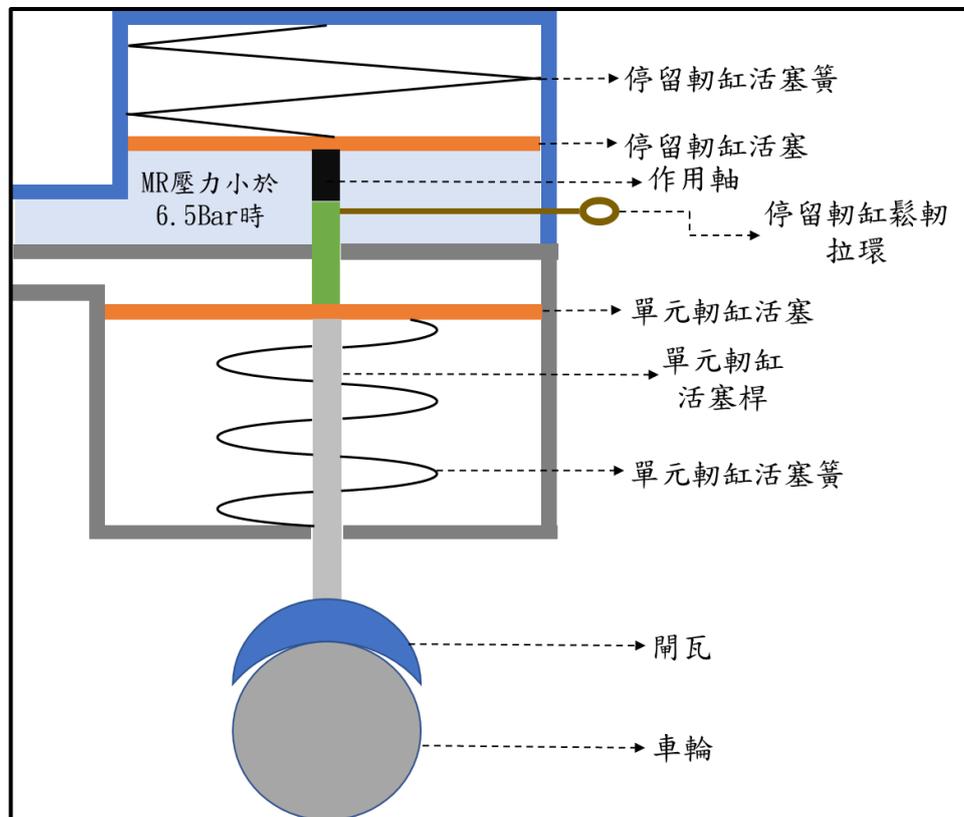
圖 1.6-4 停留軔機緊軔示意圖

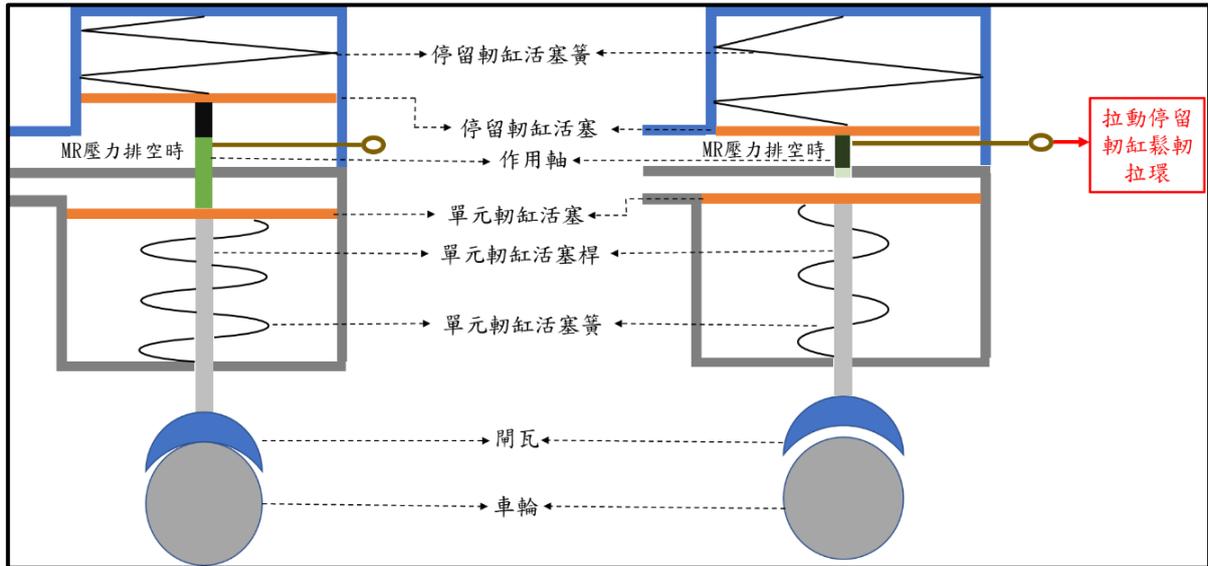
圖 1.6-5 停留軔機手動解鎖示意圖

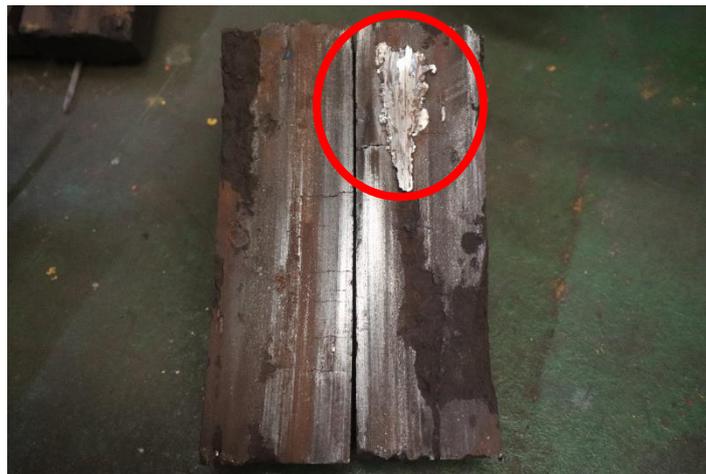
調查小組檢視事故列車，發現事故轉向架第 2 軸山側車輪踏面與輪緣間有明顯的刮痕損傷且該軸閘瓦表面有積鐵，如圖 1.6-6。

圖 1.6-6 閘瓦上之積鐵 (非事故列車閘瓦)

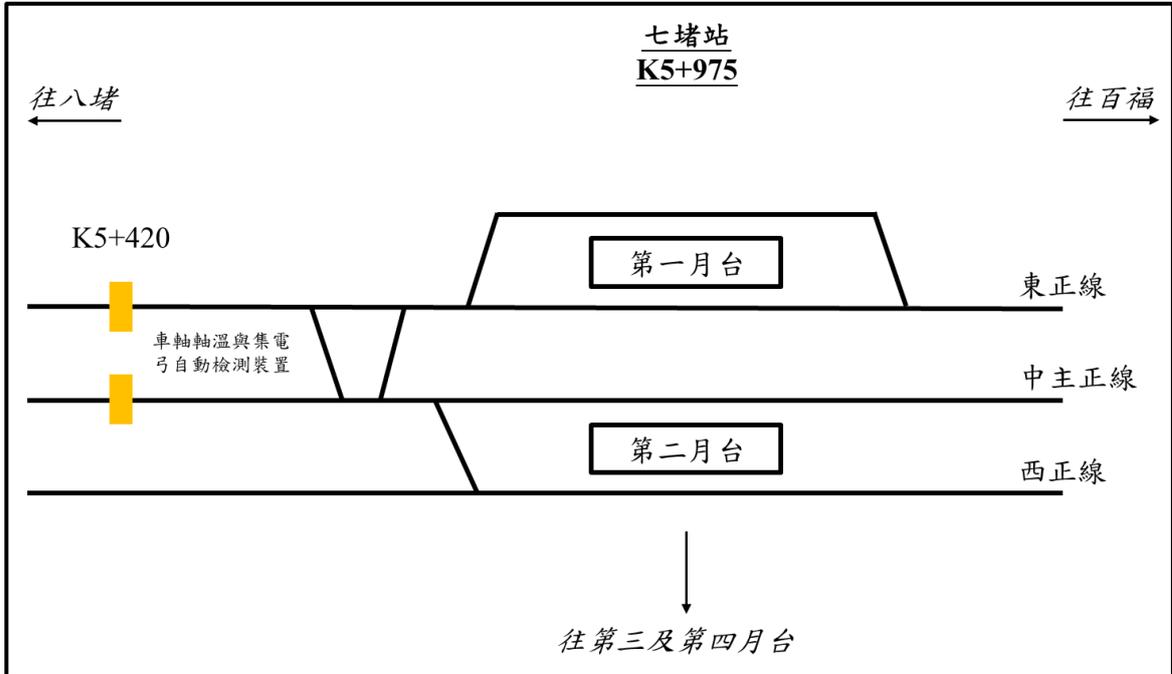
車軸軸溫與集電弓自動檢測裝置設於七堵站至八堵站站間，里程 K5+420 處之東正線及中主正線上，如圖 1.6-7 所示。

圖 1.6-7 軸溫與集電弓自動檢測裝置位置示意圖

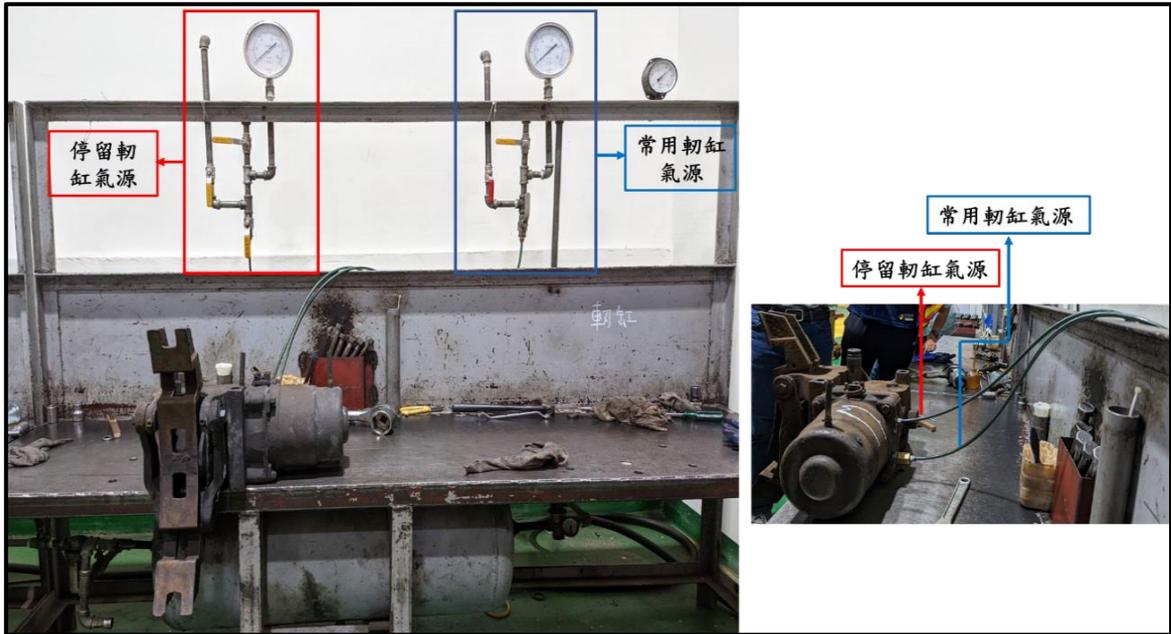
圖 1.11-1 軔缸測試平台

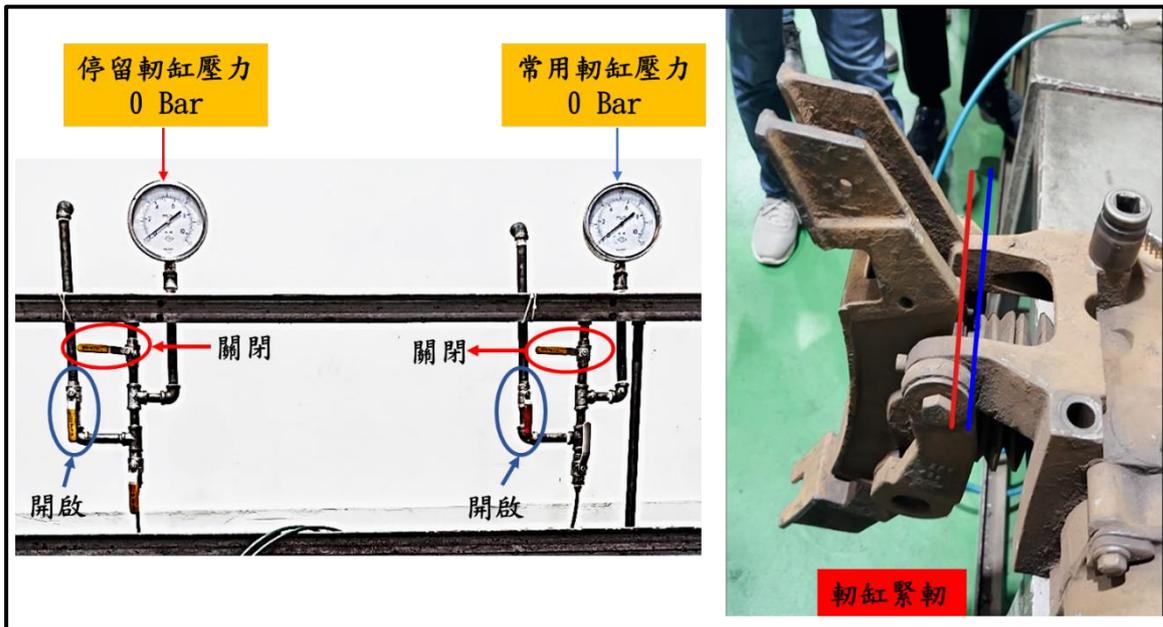
測試條件	說明	正常軔缸狀態	實際軔缸狀態
停留軔缸氣源=0 Bar 常用軔缸氣源=0 Bar	確認無任何氣源進入軔缸	停留軔缸緊軔	停留軔缸緊軔 如圖 1.11-2 所示
停留軔缸氣源>6.5 Bar 常用軔缸氣源=0 Bar	為模擬列車停留軔缸鬆軔狀態，將開啟停留軔缸之供氣考克，並將氣源壓力維持在 6.5 Bar 左右	停留軔缸鬆軔	停留軔缸鬆軔 如圖 1.11-3 所示
停留軔缸氣源>6.5 Bar 常用軔缸氣源>6.5 Bar	為模擬常用軔缸最大緊軔時之軔缸狀態，將開啟常用軔缸之供氣考克，將氣源壓力維持在 6.5 Bar 左右	常用軔缸緊軔	常用軔缸緊軔 如圖 1.11-4 所示
停留軔缸氣源>6.5 Bar 常用軔缸氣源=0 Bar	為模擬常用軔缸鬆軔時之軔缸狀態，將關閉常用軔缸之供氣考克，將常用軔缸氣源壓力排空至零	常用軔缸鬆軔	常用軔缸鬆軔 如圖 1.11-3 所示
停留軔缸氣源=0 Bar 常用軔缸氣源=0 Bar 停留軔缸鬆軔拉環	為模擬停留軔機隔離時之處置程序，先關閉停留軔缸供氣考克，將停留軔缸氣源壓力排空至零，再拉起停留軔缸鬆軔拉環。	停留軔缸鬆軔	停留軔缸鬆軔 如圖 1.11-5 所示

圖 1.11-2 停留軔缸緊軔（閘瓦托架向前至紅線）

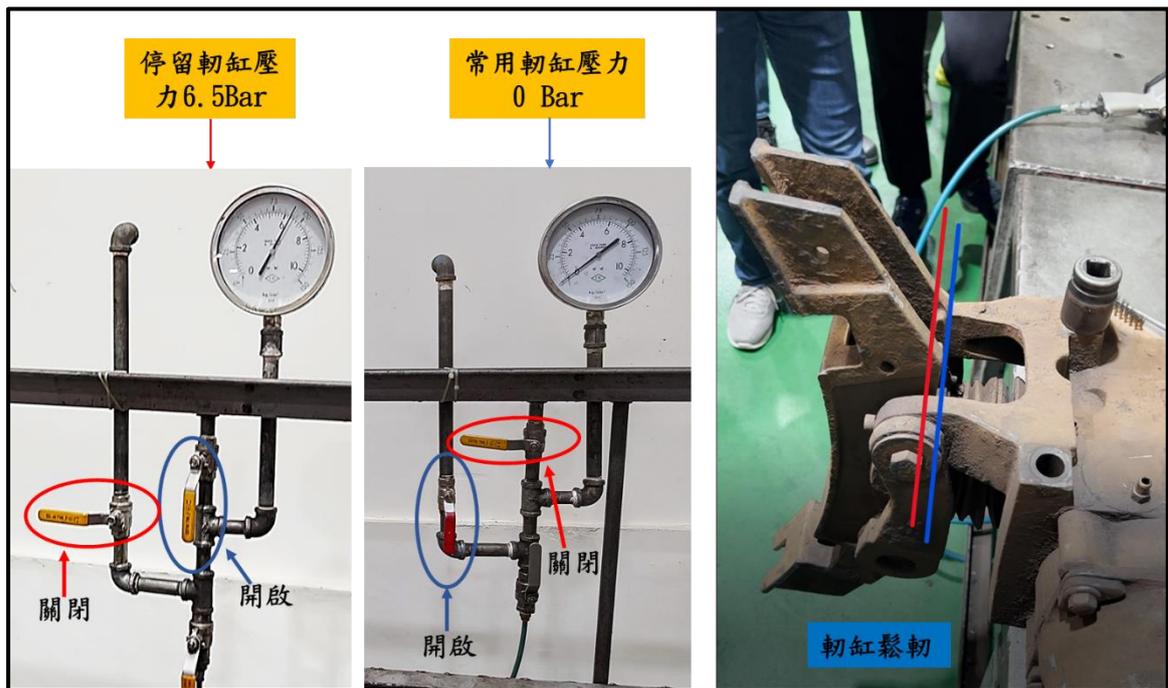
圖 1.11-3 停留軔缸鬆軔及常用軔缸鬆軔（閘瓦托架向後至藍線）

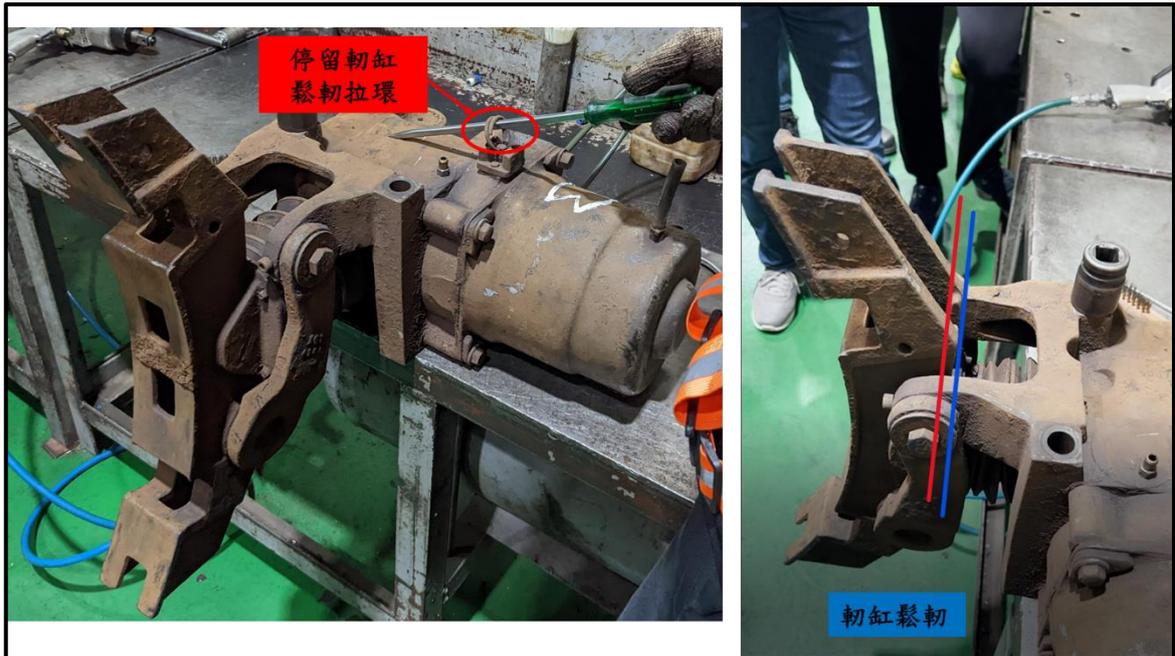
圖 1.11-5 停留軔缸鬆軔拉環手動解鎖（閘瓦托架向後至藍線）

測試結果顯示兩組測試單元軔缸，在停留軔缸及常用軔缸之實際作動狀態均與正常軔缸狀態相符。

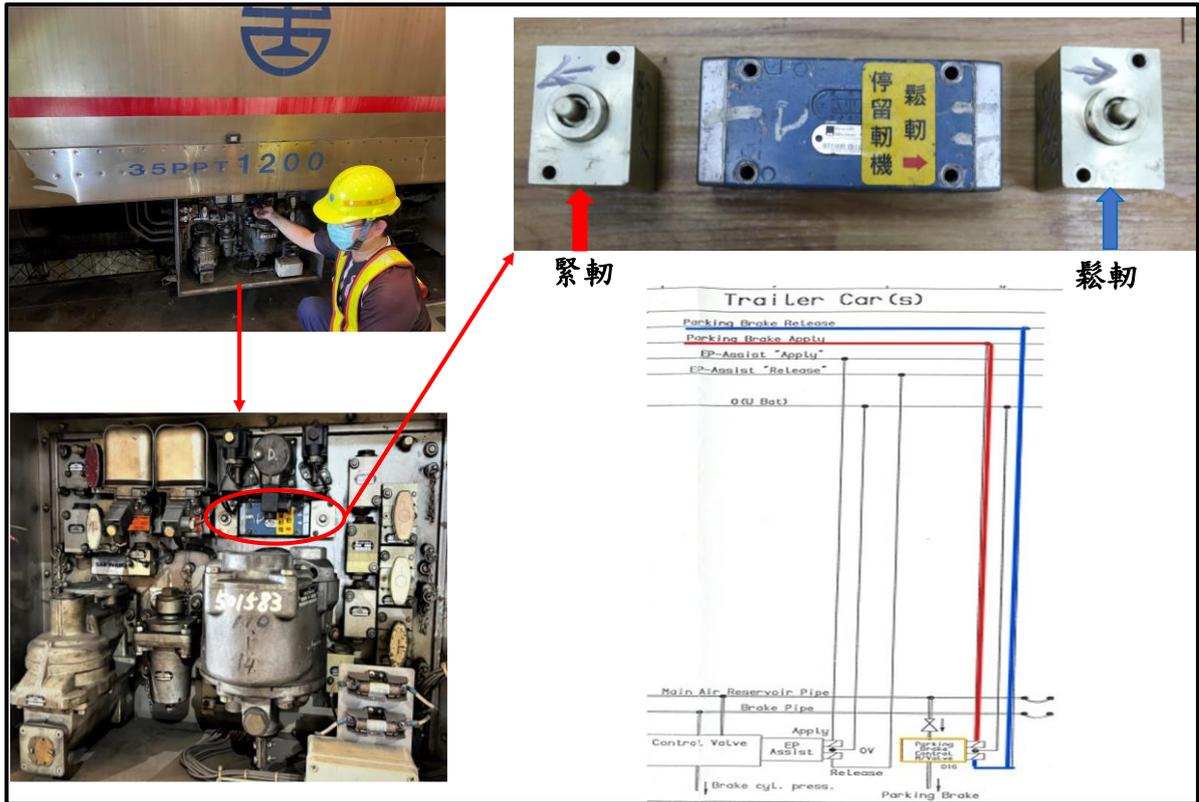
調查小組為瞭解事故列車之停留軔機在電子訊號控制停留軔機雙位閥的情況下，功能是否正常，於民國 111 年 8 月 17 日至臺鐵局七堵機務段進行 PPT1200 停留軔機雙位閥功能測試，雙位閥相關位置配置如圖 1.11-6 所示。

雙位閥具有電磁或手動控制停留軔機鬆、緊軔之功能，因此測試計畫為將此雙位閥安裝至事故列車車廂下方之軔機控制箱內，並給予高於 6.5 Bar 之總風缸壓力，再依序手動按壓雙位閥鬆、緊軔按鈕，測試停留軔機分別在鬆軔及緊軔之電訊號控制下是否合乎正常動作標準，測試結果如圖 1.11-7 及 1.11-8 所示。

圖 1.11-6 停留軔機雙位閥位置配置圖

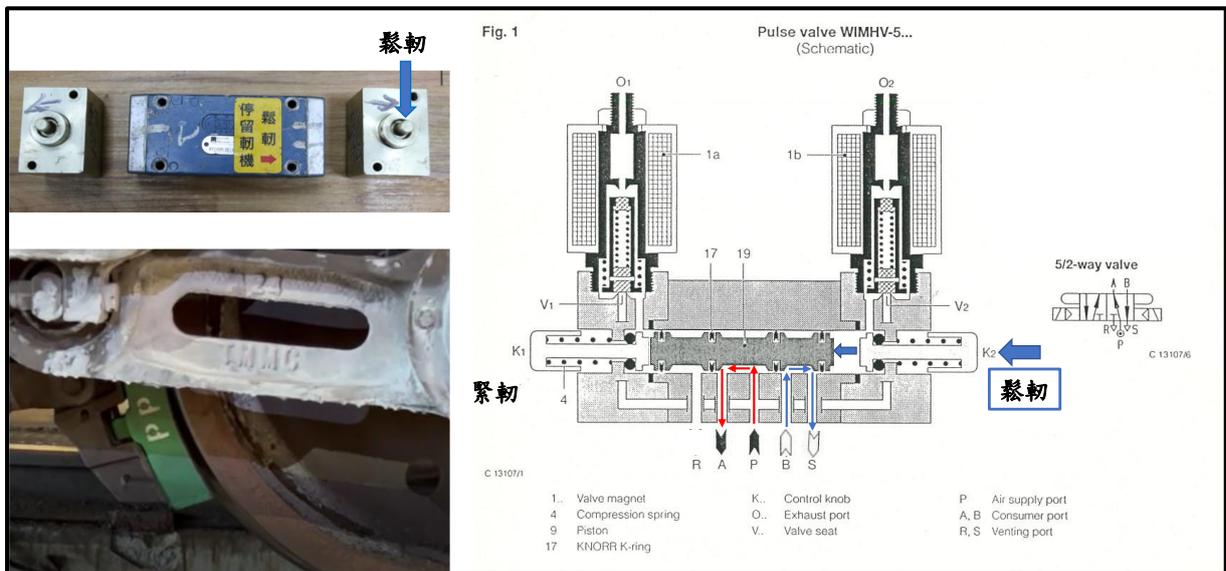
圖 1.11-7 停留軔機雙位閥鬆軔測試結果

測試結果顯示，依按壓停留軔缸雙位閥之鬆軔或緊軔按鈕，停留軔機分別呈現鬆軔或緊軔狀態。

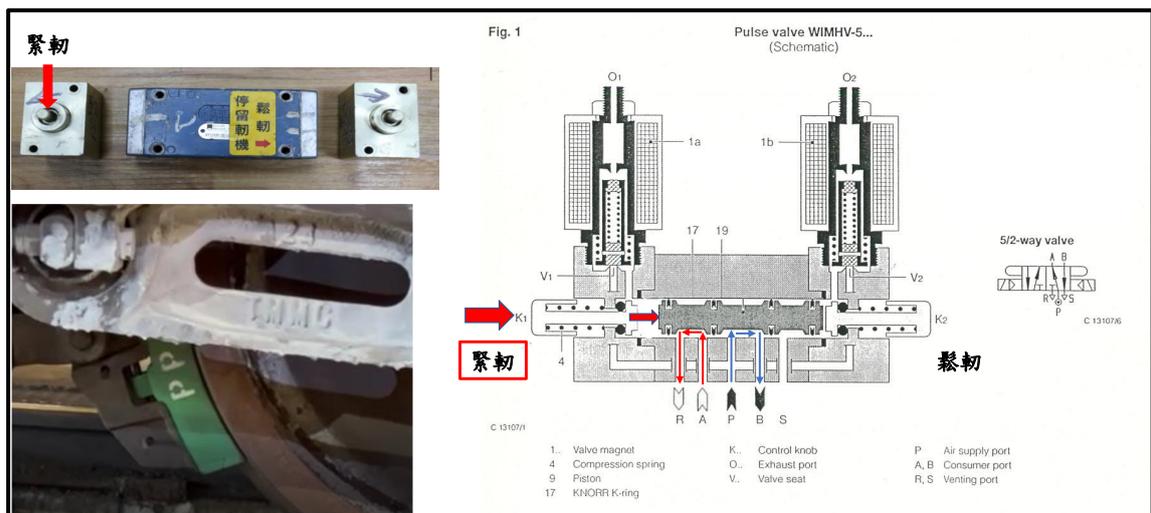
圖 1.11-8 停留軔機雙位閥緊軔測試結果

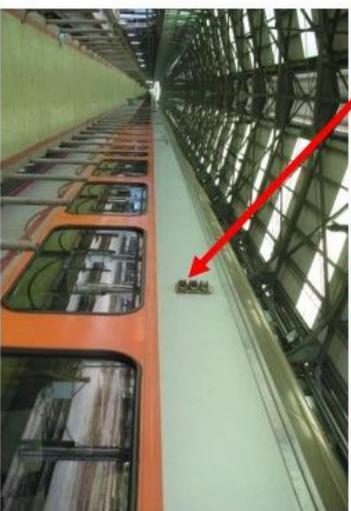
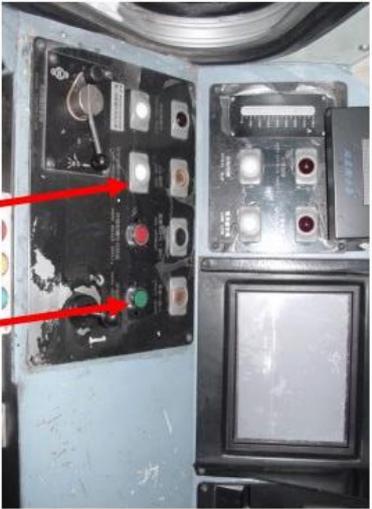
客車車側停留軔機緊軔指示燈

(最下方橘色燈)

PBI

PBRP

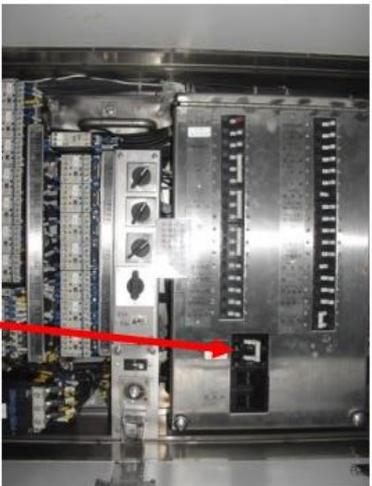
客車停留軔機
斷流開關

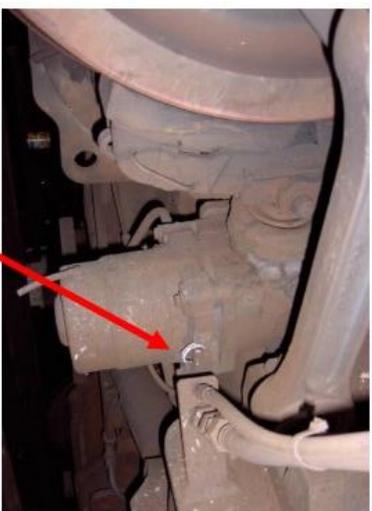
解鎖拉環
