# 國家運輸安全調查委員會

## 重大運輸事故調查報告

春吉 8 號漁船於新北市石門區草里漁港北方 0.3 浬翻覆後船長落水罹難

TTSB-MOR-22-08-007

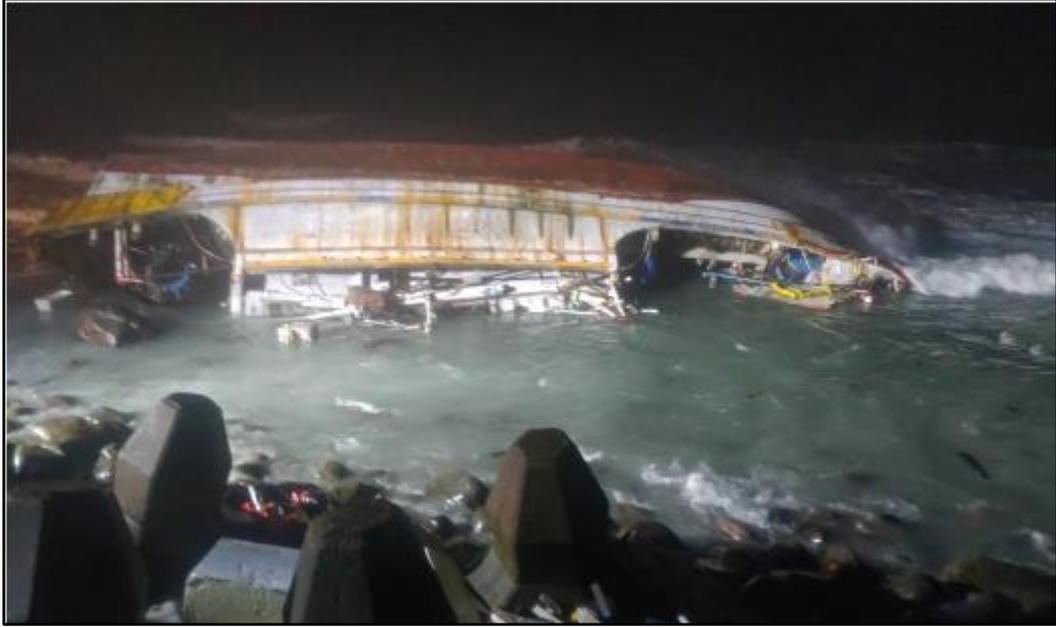
圖 1 春吉 8 號擱淺翻覆
