# ADAS與行車紀錄器 於車隊管理之應用

首都客運

中華民國111年12月7日

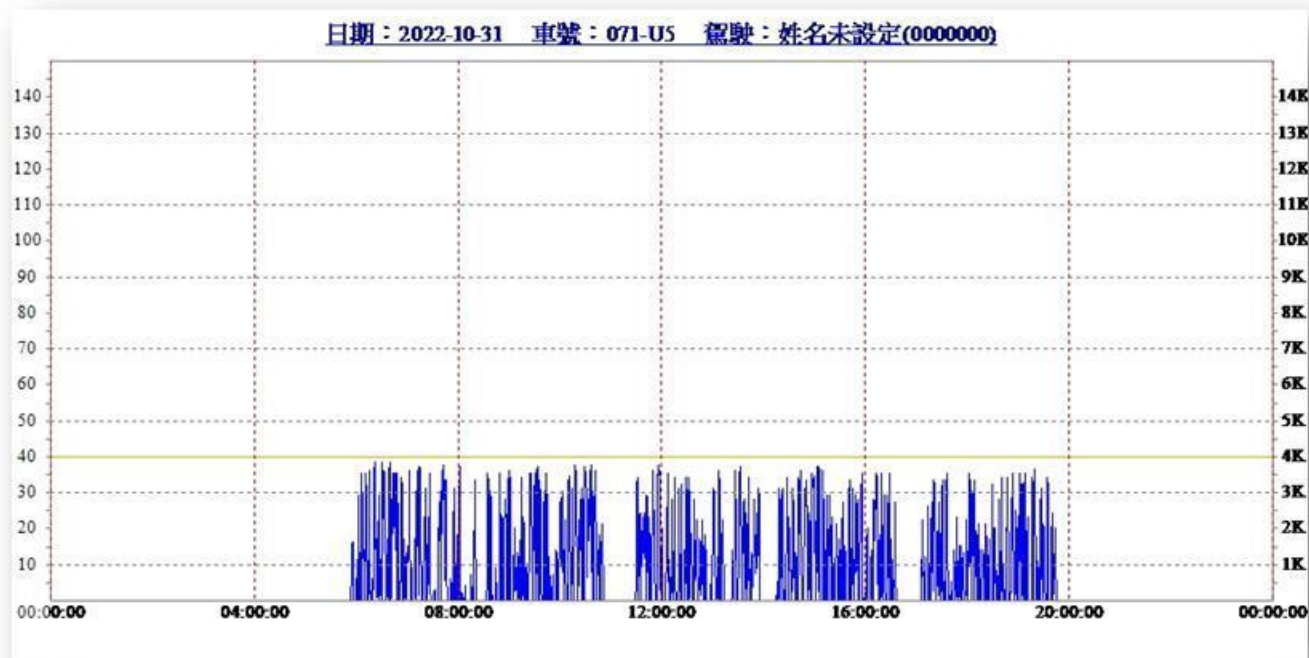
有傳統式及數位式二種形式

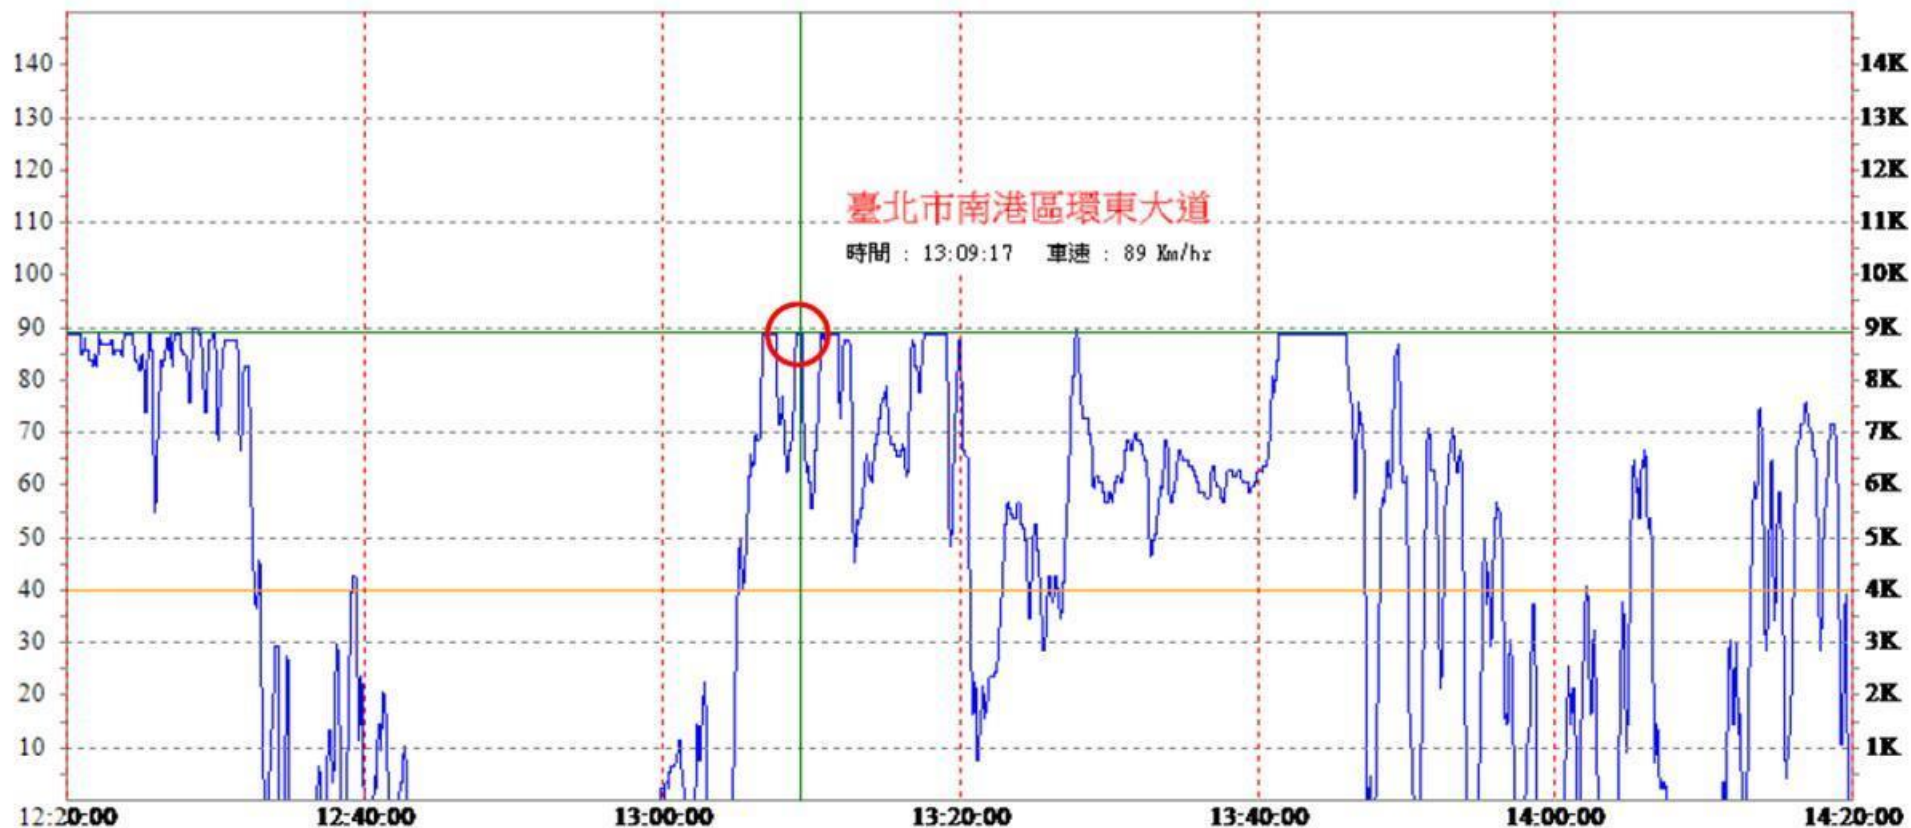
## 數位行車紀錄器之應用 – 特殊路段查核

日期：2022-04-09 車號：743-FN 駕駛：0000000

時間：13:09:17 車速：89 Km/hr 轉速：1350 RPM 區段里程：282.13 KM 累計里程：282.13 KM  
啟動：ON 前門：OFF 後門：OFF 左燈：OFF 右燈：OFF 近燈：OFF 遠燈：OFF 煞車：OFF

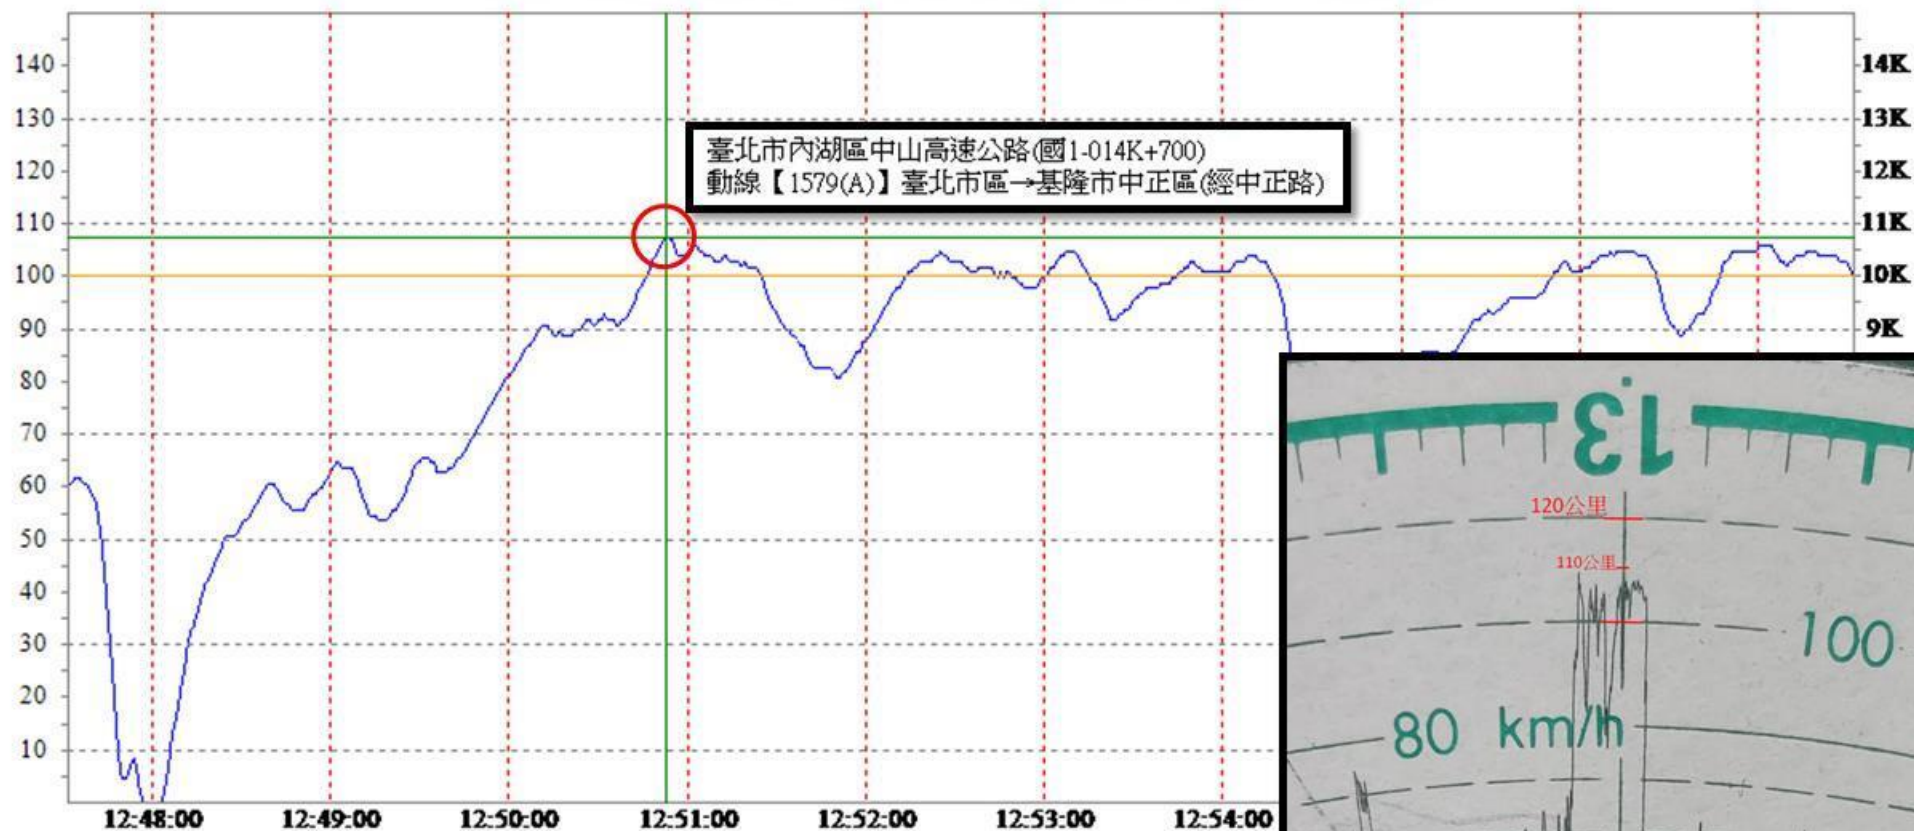
國道車輛配置傳統式及數位式行車紀錄器 供主管機關查核

日期：2022-10-24 車號：KKA-9885 駕駛：姓名未設定(0000001)

時間：12:50:53 車速：108 Km/hr 轉速：2450 RPM 區段里程：16.80 KM 累計里程

啟動：ON 前門：OFF 後門：OFF 左燈：OFF 右燈：OFF 近燈：OFF 遠燈：ON 煞車：OFF

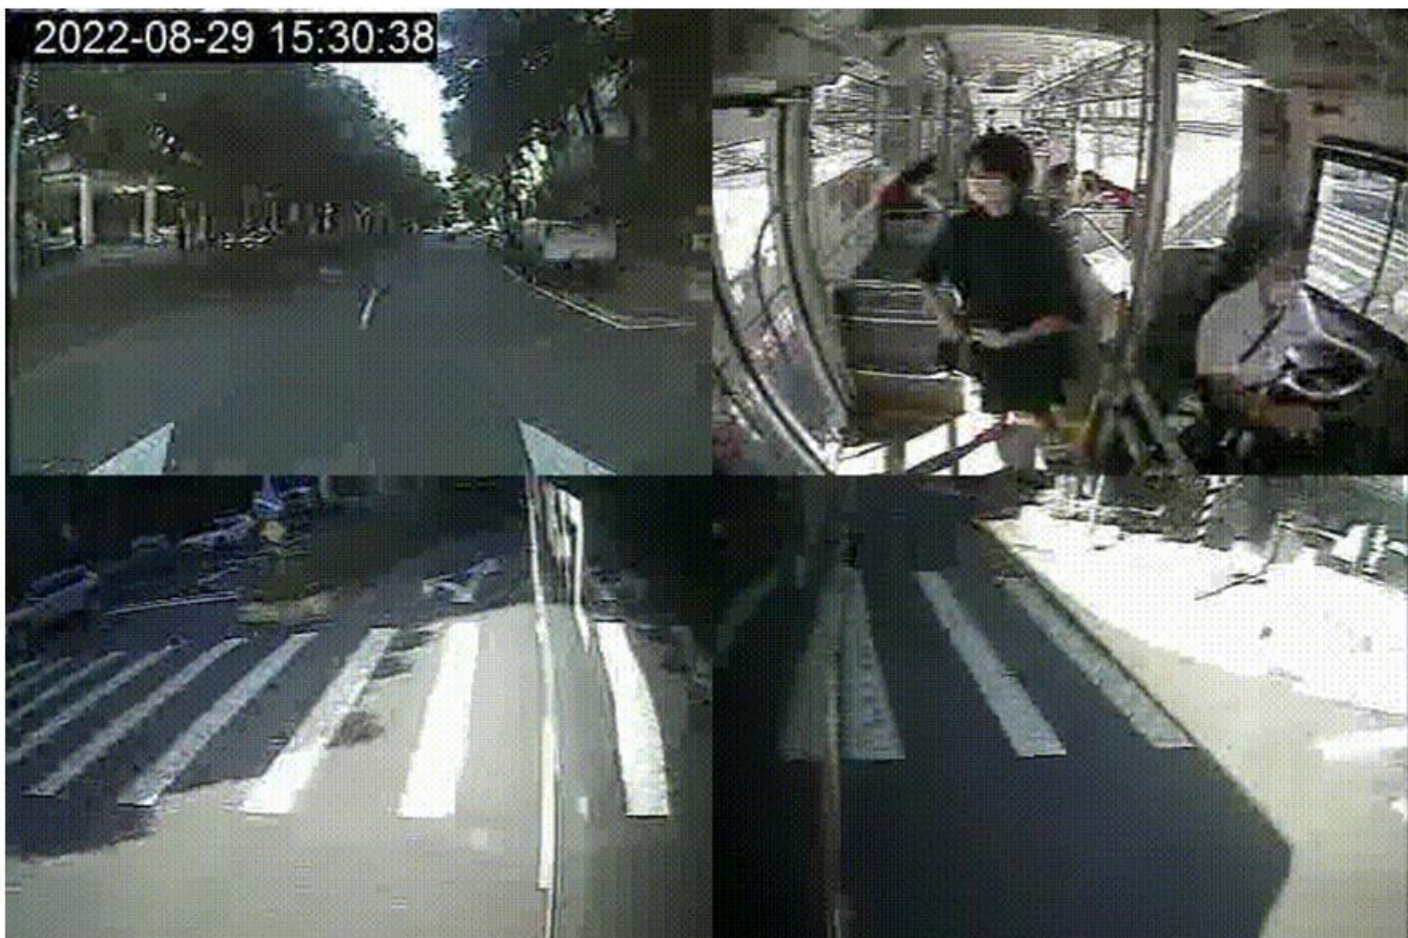
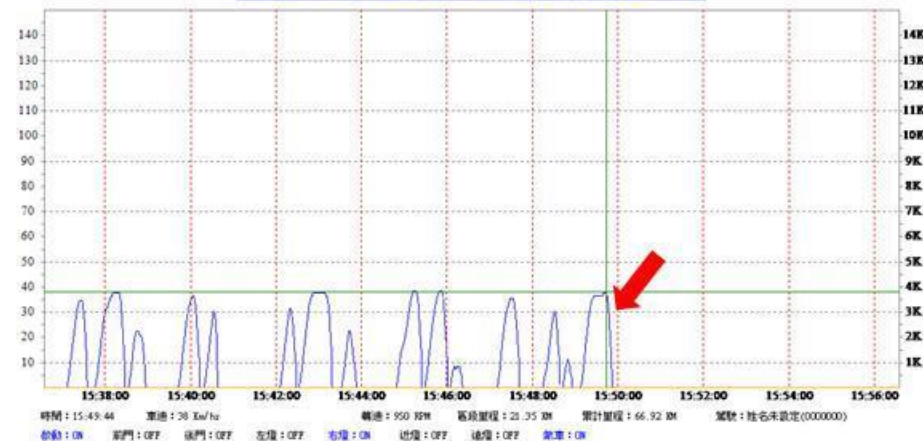
## 肇事當下的行車紀錄器

日期：2022-08-29 車號：305-FZ 駕駛：姓名未設定(0000000)

2022年08月29日 305-FZ 行車行為分析表

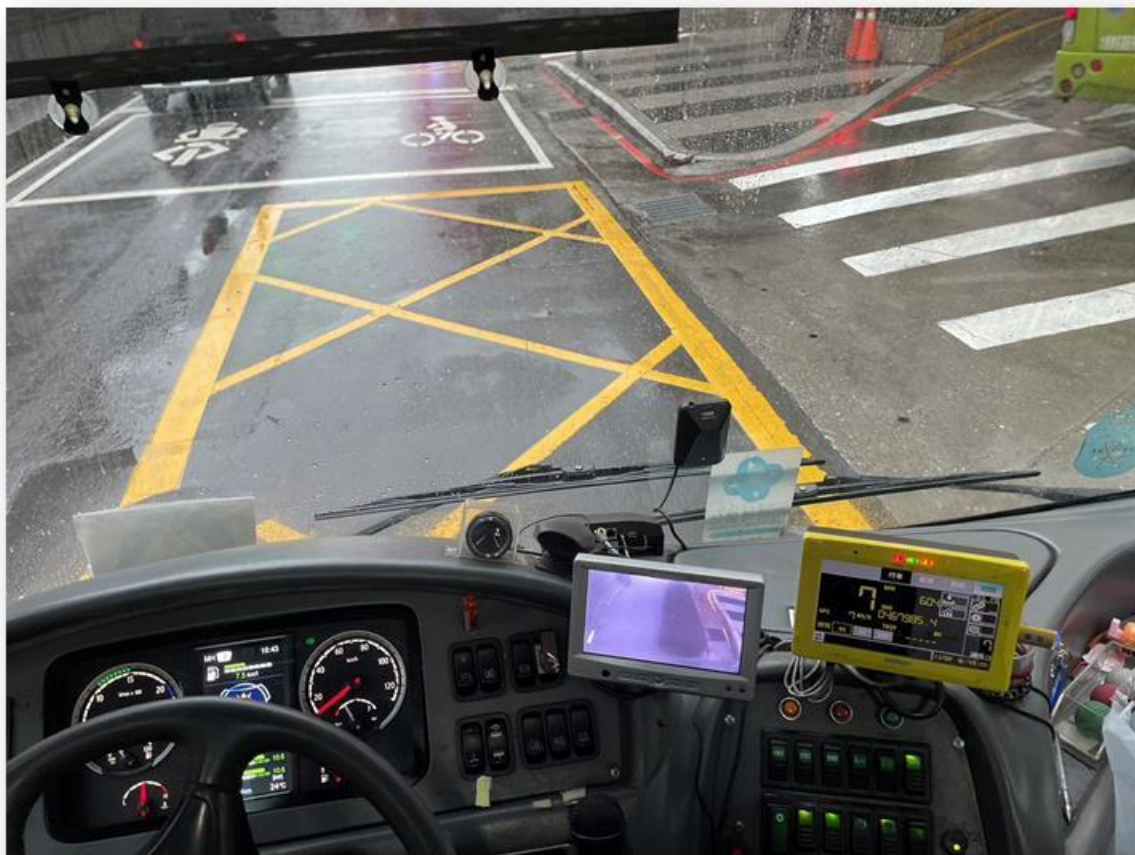
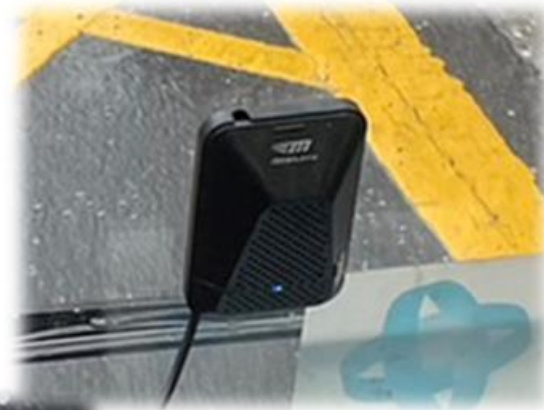
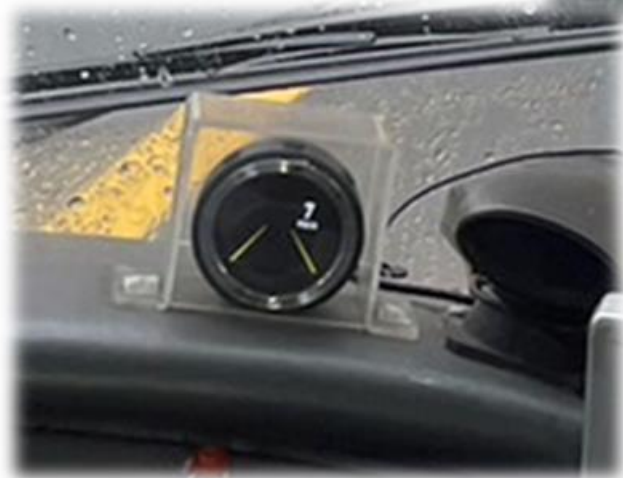
2012年底起在國道客運裝設「測距儀」，單價約要3萬8千元，  
總共花費了1500多萬元，兩年內普設完成。

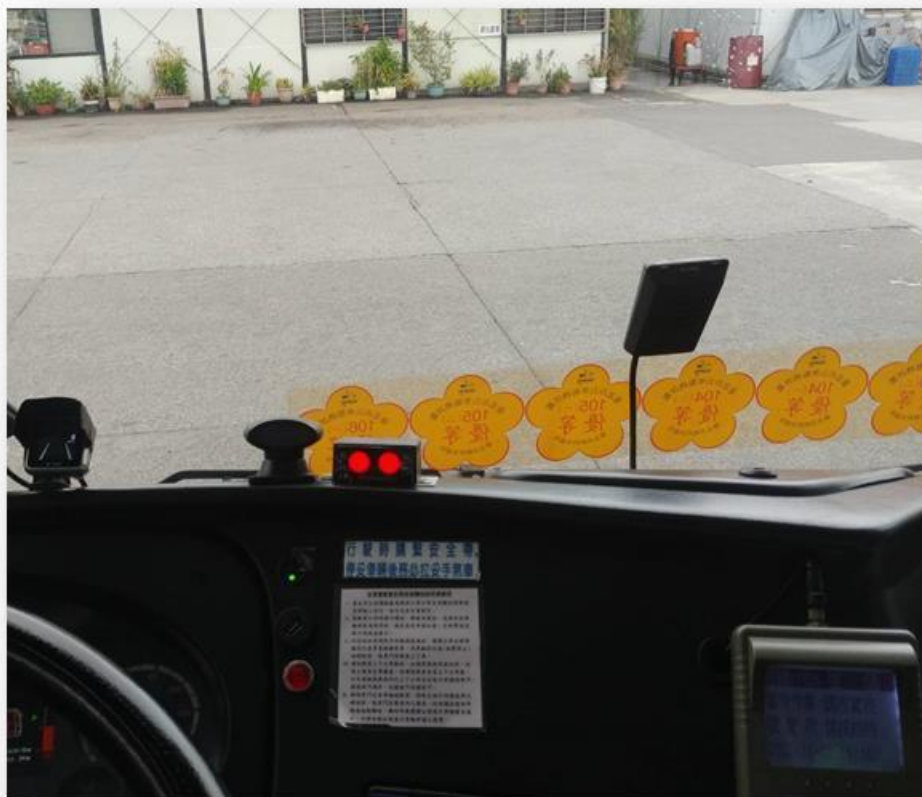
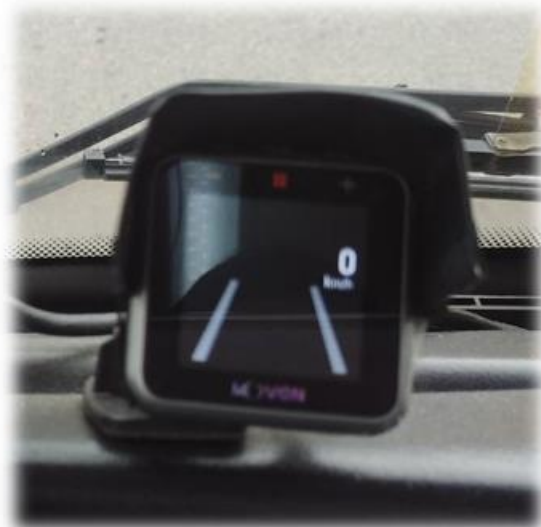
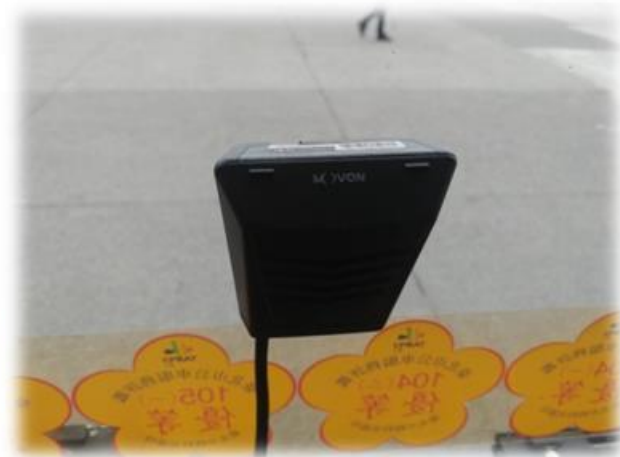
2017年底配合臺北市公共運輸處臺北市市區公車駕車安全試辦計畫，將「前方碰撞預警」、「車道偏移警示」等設備試辦裝設於市公車上。

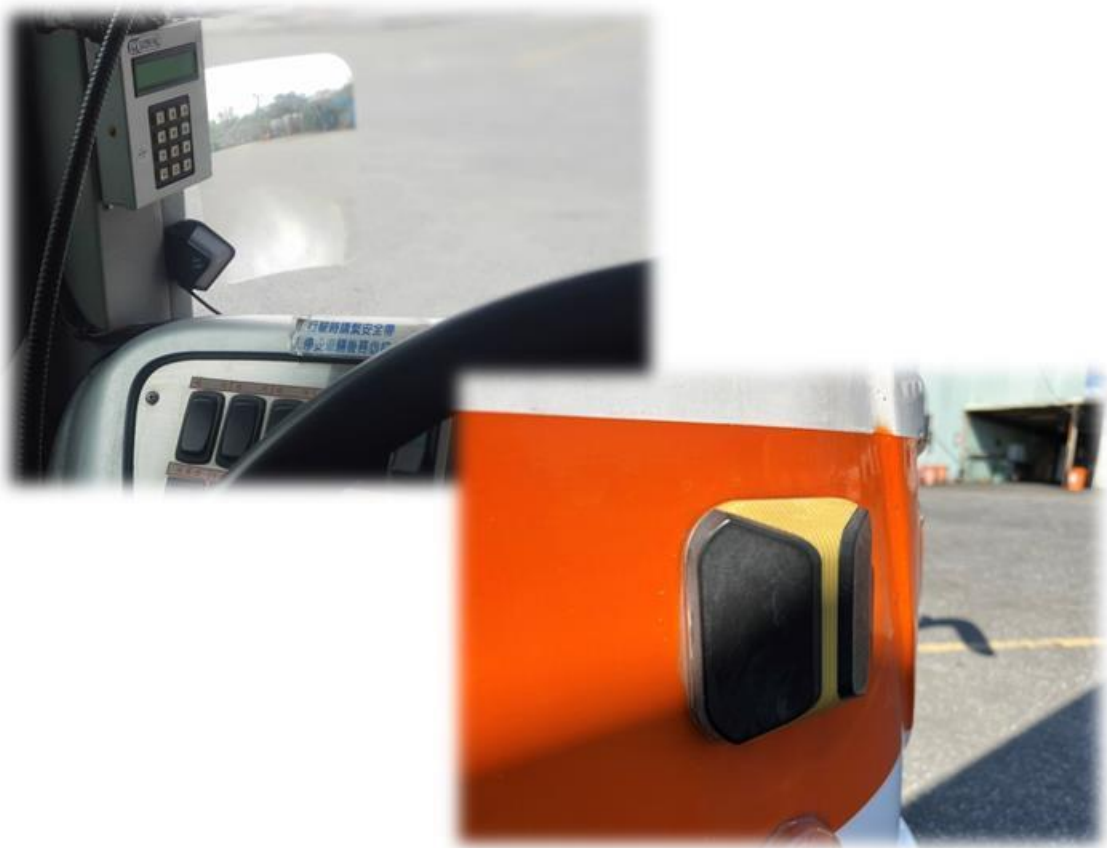
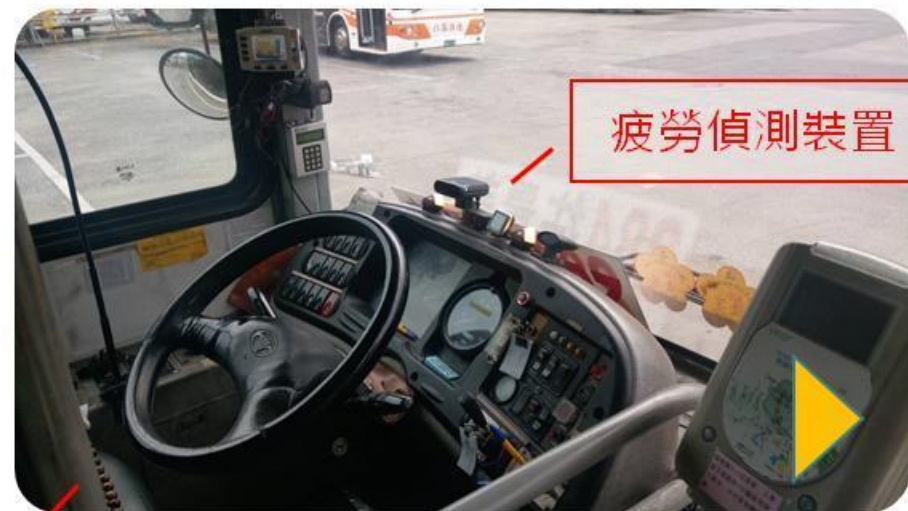
2020年底將「盲區偵測」、「疲勞偵測」等設備裝設於市公車上。

座椅震動提醒

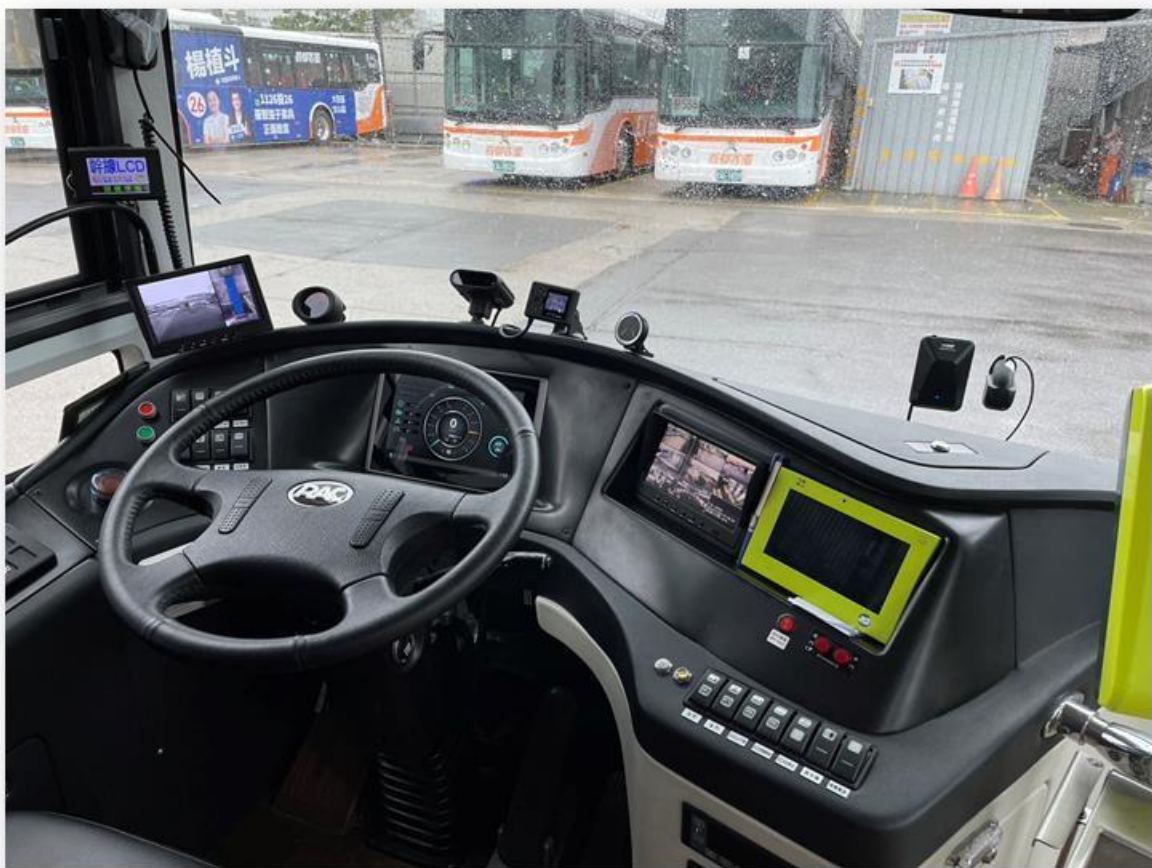
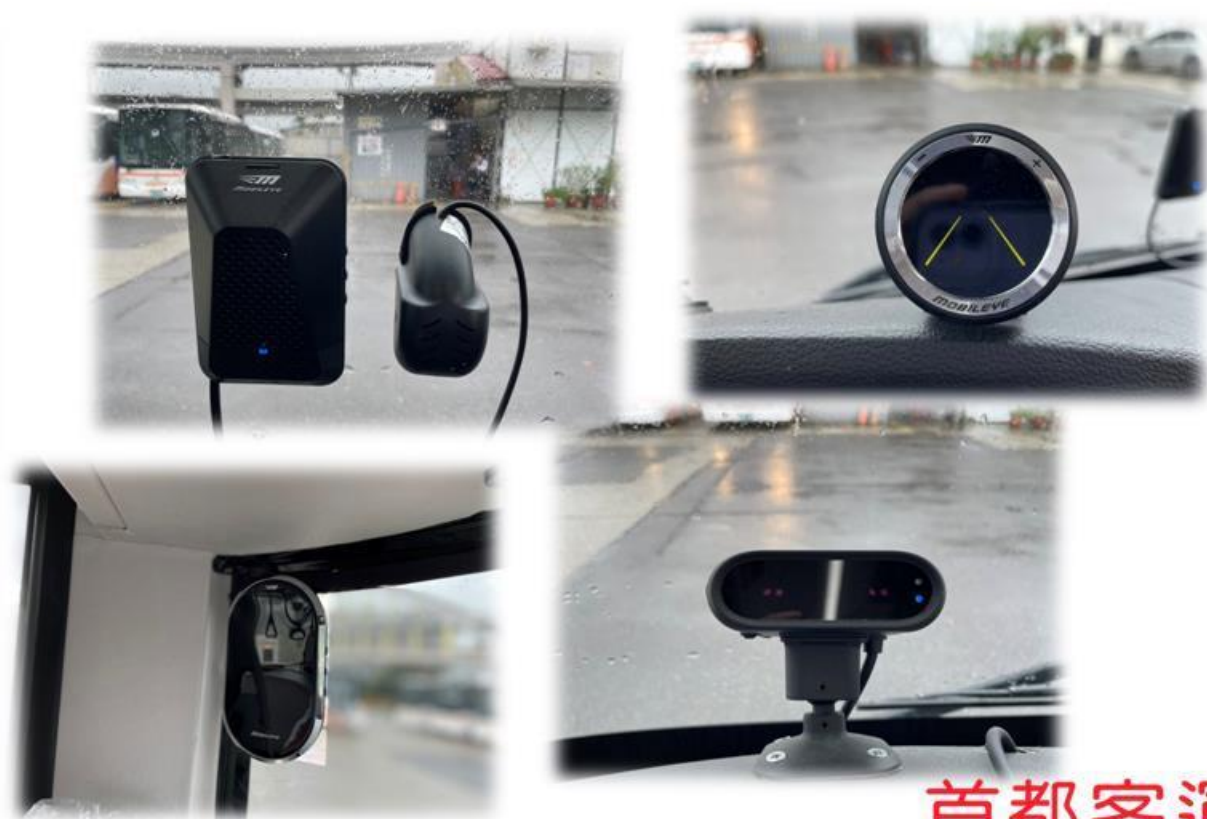
2022年出場之電動公車皆有配置ADAS 「前方碰撞預警」、「車道偏移警示」、「盲區偵測」、「疲勞偵測」。

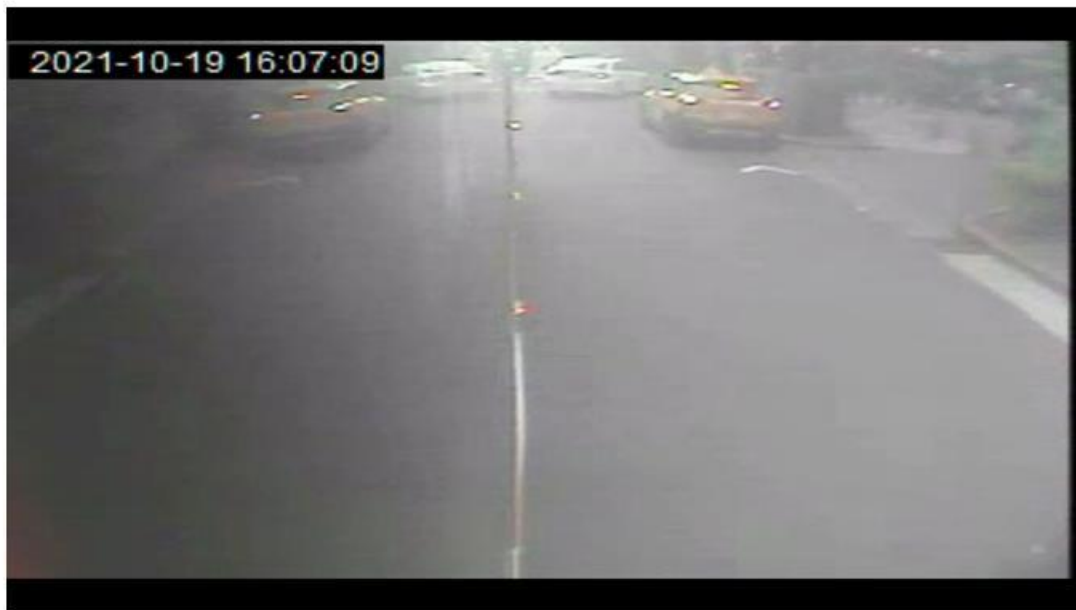
提升行車監視器畫質舉發違規停車

畫質：768x494

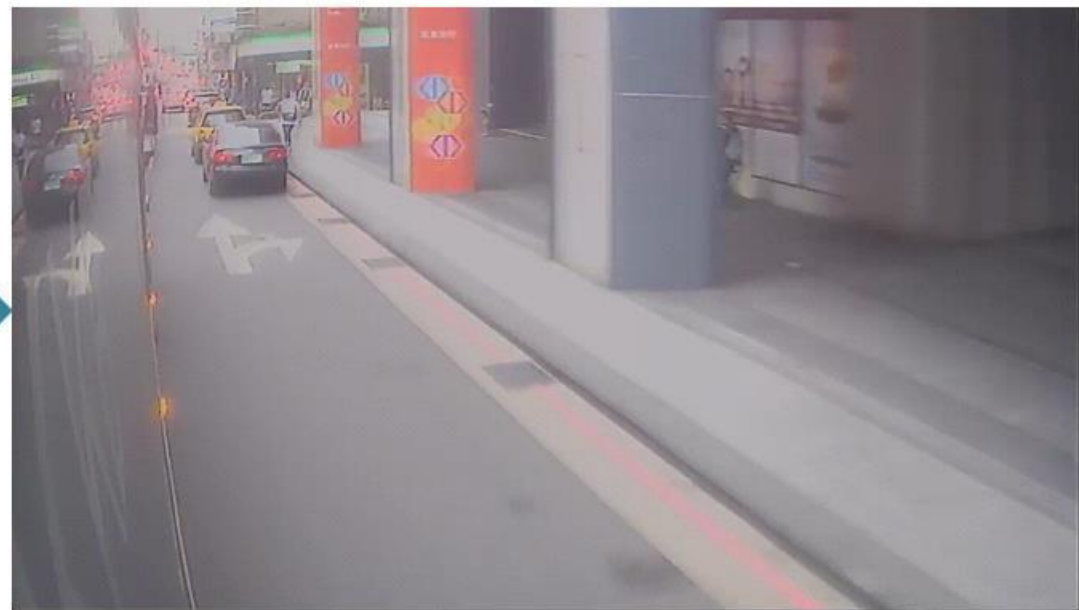
畫質：1280x960

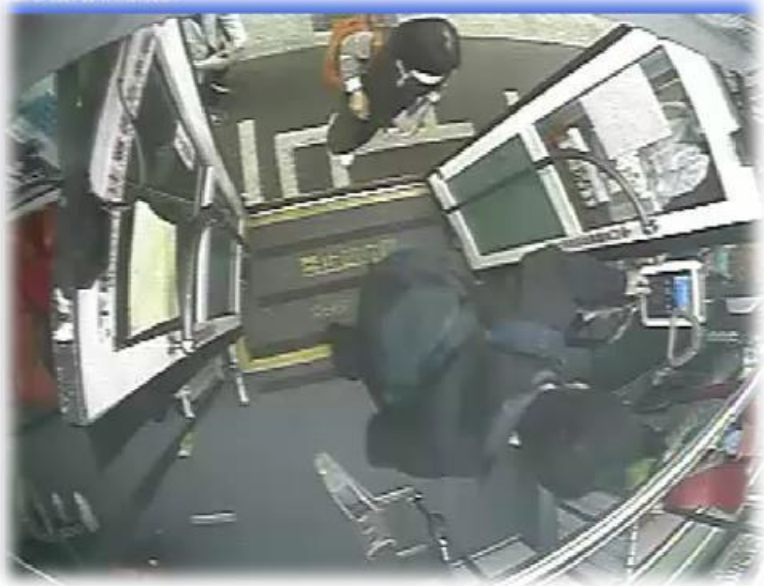
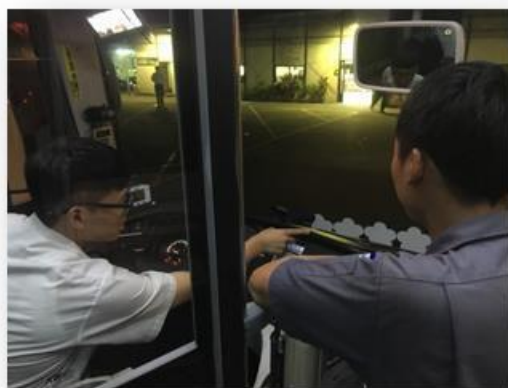
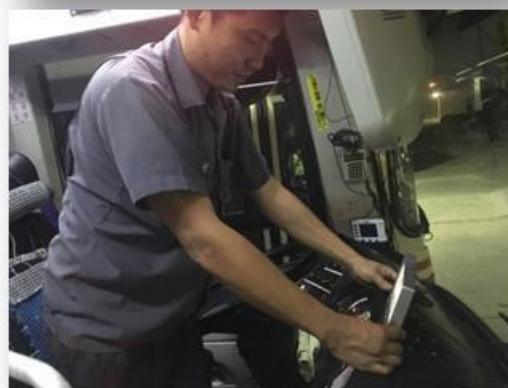
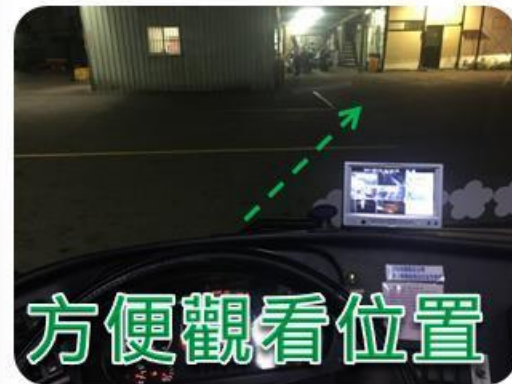
顯示影像後門狀況避免夾傷、客製化調整監視器位置
