國家運輸安全調查委員會

重大運輸事故 調查報告

第 7142 次車

成功站出軌事故

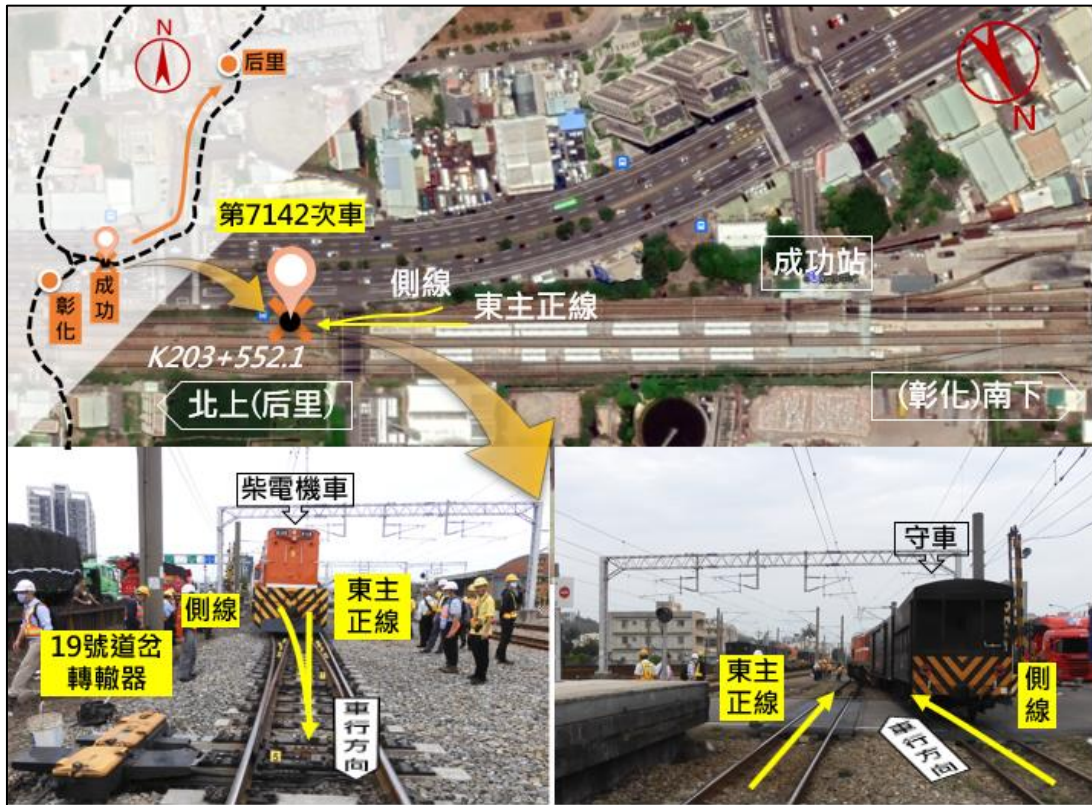
圖 1.1-1 第 7142 次車運行路線及事故地點

民國 110 年 5 月 4 日，交通部臺灣鐵路管理局（以下簡稱臺鐵路局）一列由彰化站開往后里站之北上第 7142 次貨物列車（以下簡稱第 7142 次車），約 0935 時由成功站側線進入東主正線時，因 19 號道岔轉轍器未扳轉至反位，造成列車通過該轉轍器時，其柴電機車轉向架車輪擠壓道岔尖軌，學習司機員遂立即停車，車長隨即通知學習司機員將第 7142 次車退行¹，最後於東主正線與側線交界處里程 K203+552.1 發生轉向架車軸出軌，如圖 1.1-1 至圖 1.1-3。該事故無人員傷亡，惟造成 15 列車延誤計 186 分鐘，及影響旅客 2002 人搭乘。

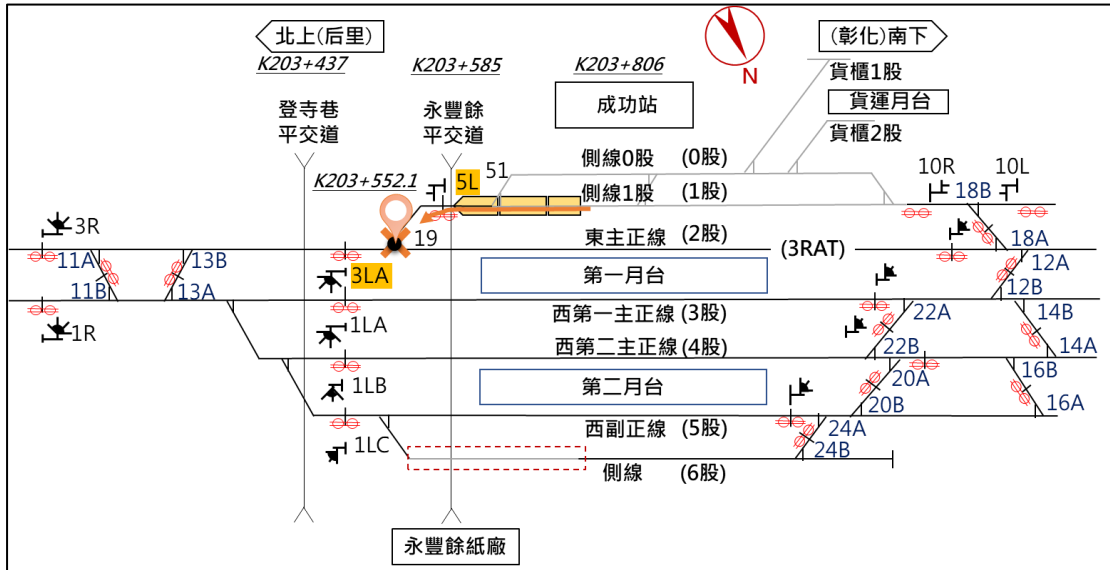
圖 1.1-2 第 7142 次車成功站調車路線

畫面東主正線軌道區間 3RAT 顯示有列車佔據訊號，如圖 1.1-2，轉轍器顯示定位；依通聯紀錄，轉轍工尚未將 19 號道岔轉轍器扳轉至反位。

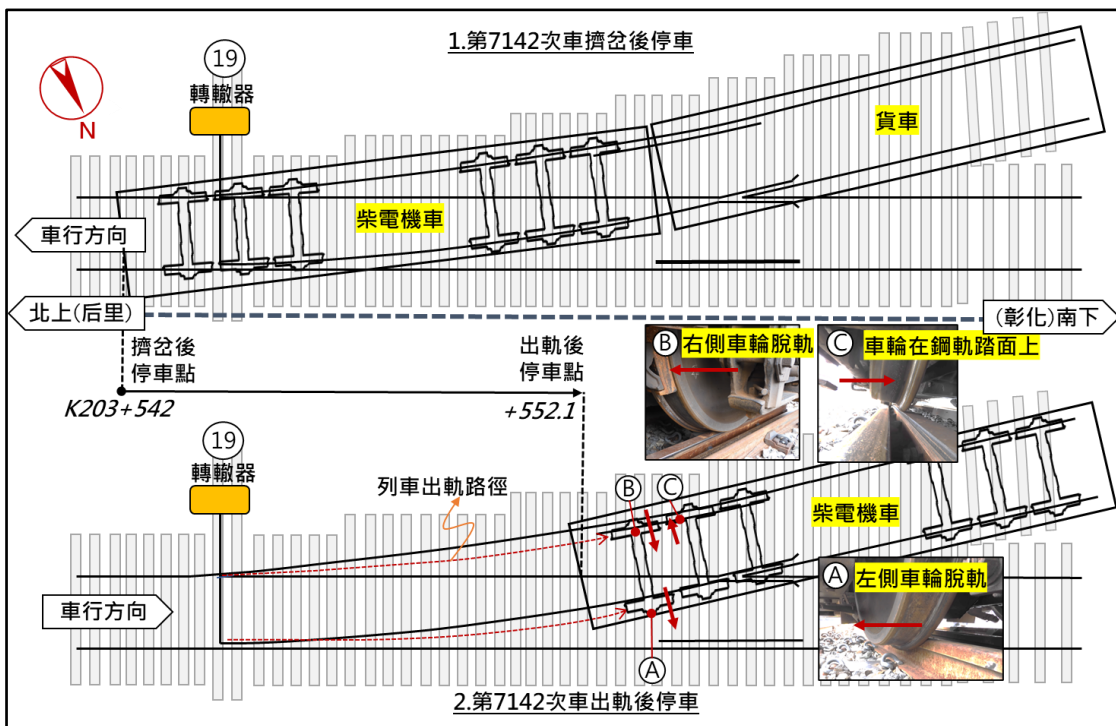
圖 1.1-4 第 7142 次車擠岔後及退行出軌停車點

0933:05 時車長發現列車於成功站側線接近東主正線里程 K203+552.1 處出軌，會同 2 名司機員下車察看，發現柴電機車前轉向架車軸出軌，如圖 1.1-4，並回報值班站長列車出軌。依 CCTV 影像及紀錄器資料，此時值班站長已完成號誌准許調車設定，3LA 出發號誌機顯示紅閃光，0936:10 時取消側線准許調車設定，最後於 0936:20 時，值班站長通知車長不要移動車輛。

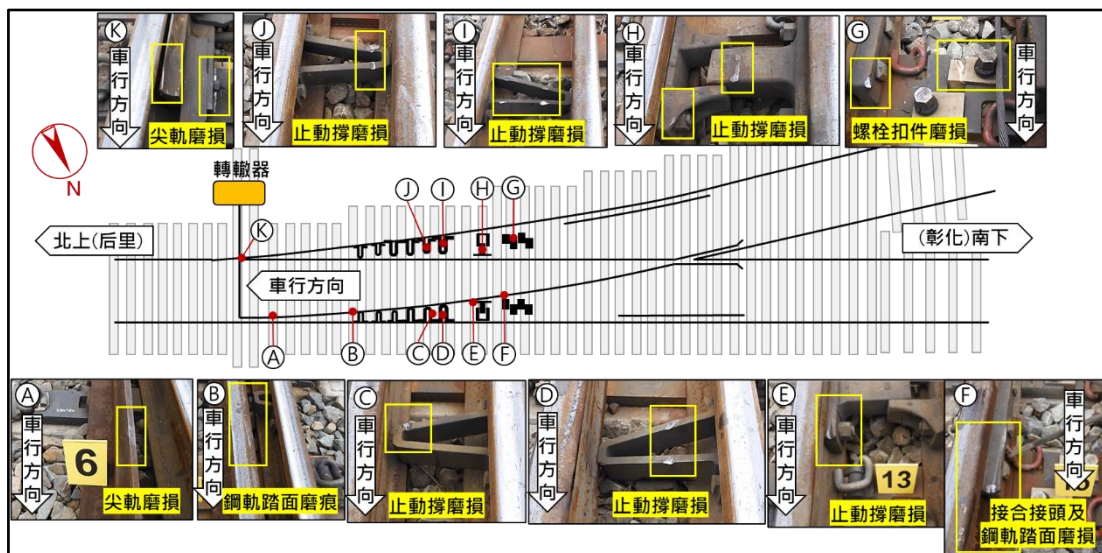
圖 1.4-1 19 號道岔損害情形 (1)

本次事故造成成功站側線與東主正線交界處里程 K203+542 至 K203+560 之範圍內，19 號道岔尖軌、鋼軌踏面、螺栓扣件、止動撐、接合接頭等處表面磨損，及鋼軌扣夾脫落之損害情況發生，如圖 1.4-1 及 1.4-2。

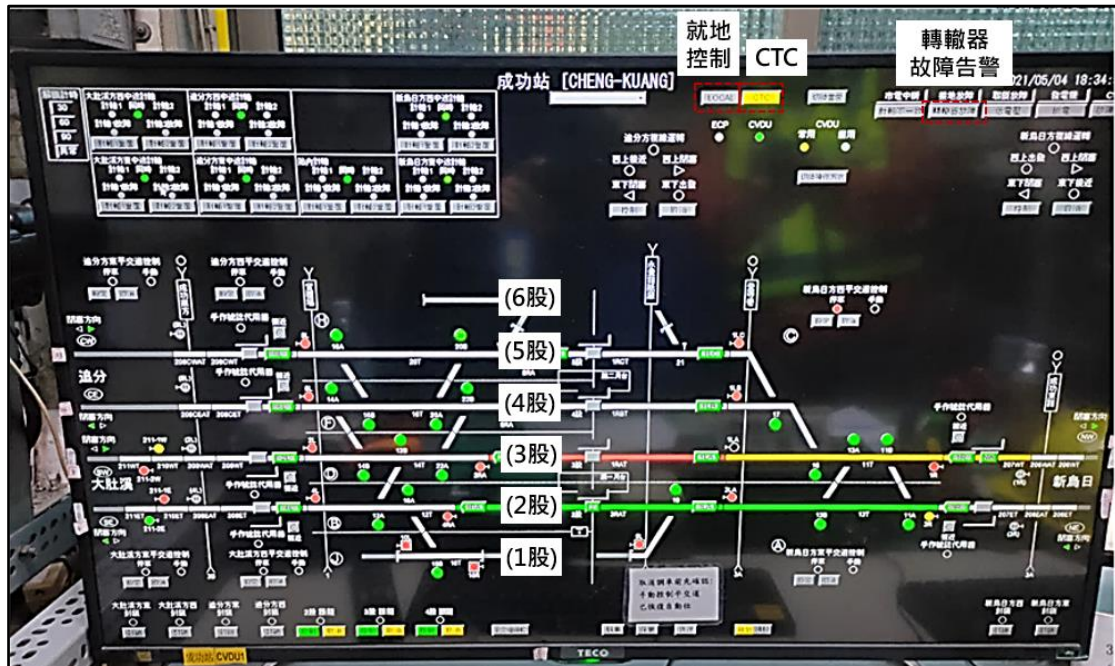
圖 1.8-1 成功站行車室 CVDU 控制盤面¹⁰

依據「交通部臺灣鐵路管理局中央控制區間就地控制設備使用須知」，成功站行車室設有就地控制設備 CVDU，如圖 1.8-1，一般在綜合調度所調度員無法控制進站、出發號誌機及轉轍器、路線封鎖、電車線斷電、通信阻絕等情形下使用。

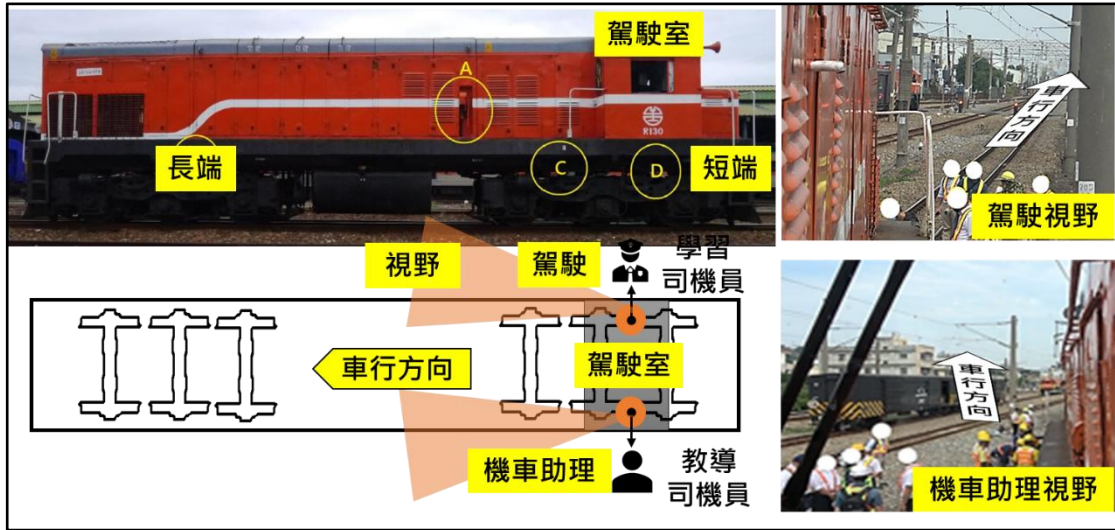
圖 1.8-2 第 7142 次車司機員座位配置及視野狀態¹⁴

另第 7142 次車之柴電機車事故當日採逆向運轉方式操作，即司機員在機車頭後部駕駛室進行操作，學習司機員及教導司機員座位分屬於駕駛室內兩側，座位配置及視野狀態如圖 1.8-2。

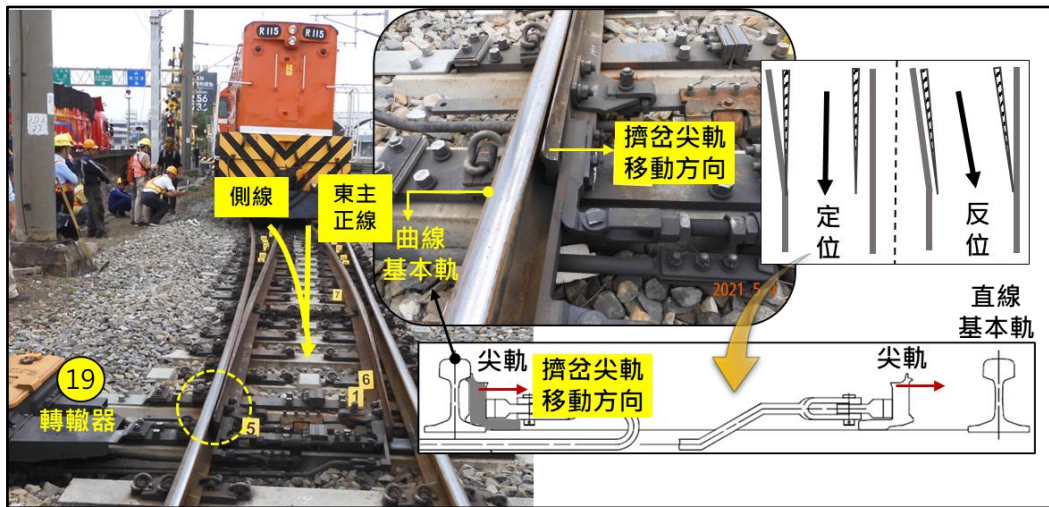
圖 1.8-3 第 7142 次車擠岔位置說明

依事故當日之紀錄器資料及車站 CCTV 影像，第 7142 次車在 19 號道岔轉轍器未扳轉至反位（側線開通方向）即通過，此過程會使列車轉向架車輪強行擠壓道岔原本處在定位（東主正線開通方向）與鋼軌貼合的尖軌，因受力偏移後產生間隙而讓車輪通過，一般稱為擠岔，如圖 1.8-3。

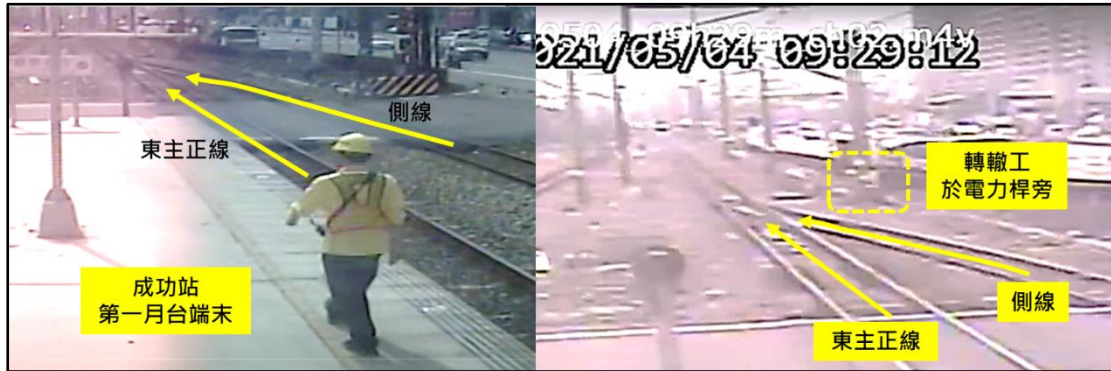
圖 1.8-4 轉轍工通過月台末端及電力桿旁等待

另轉轍工於 0908:43 時出現第一月台末端處，未攜帶號誌旗(燈)，如附錄 8，下軌道後沿側線 1 股行走至 19 號道岔轉轍器後，於 0909:35 時走向電力桿編號 203/27 處等待，如圖 1.8-4，約 0930:58 時當第 7142 次車冒進號誌通過 19 號道岔轉轍器後，於 0931:51 時以行調無線電話通知第 7142 次車「ㄟ 阿卡 阿卡（表示停車）」。

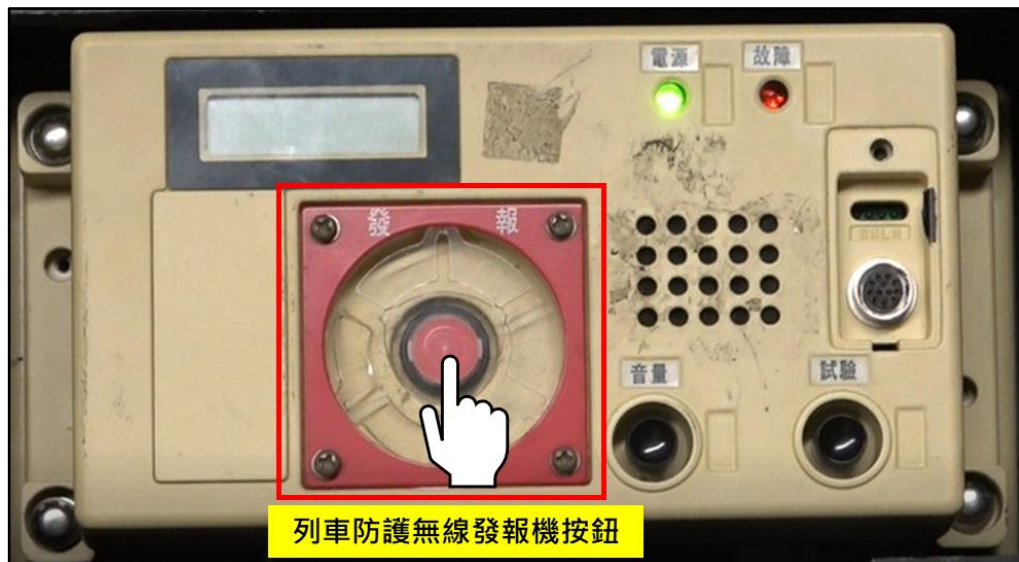
圖 1.8-5 列車防護無線發報機示意

1. 應停車查看。
2. 不得移動車輛以免造成出軌事故，並通報相關單位處理。
3. 如有妨礙鄰線列車運轉（必要時請司機員按列車防護無線發報機按鈕）。（如圖 1.8-5）

當司機員按下防護無線電發報機按鈕後，可使鄰近行駛之列車及時收到訊息，而採取停車措施。

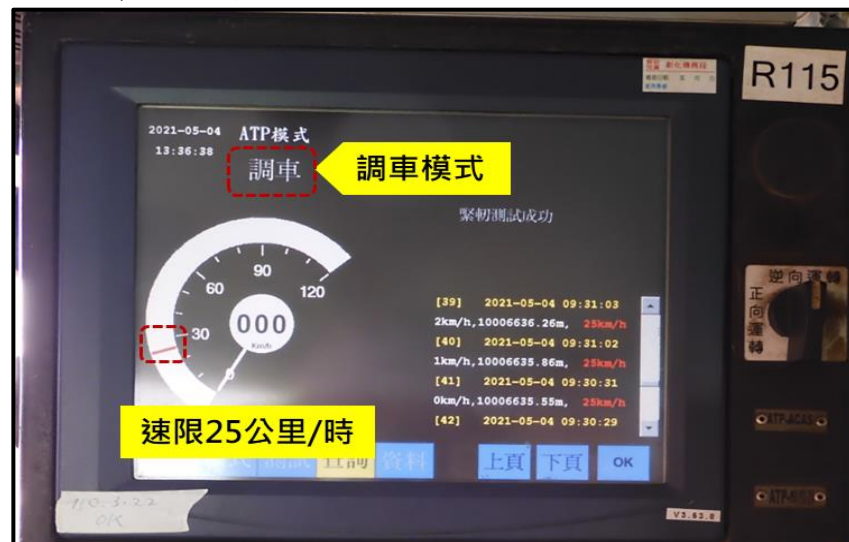
圖 1.9-1 第 7142 次車 ATP 調車模式

調查小組現場檢視成功站東主正線 3LA 出發號誌機設有地上感應器，側線股道則未設置地上感應器。事故當日駕駛室內車載 ATP，係以「調車模式」於成功站場進行列車運轉，車載 ATP 允許之最高速限為 25 公里/時，如圖 1.9-1。

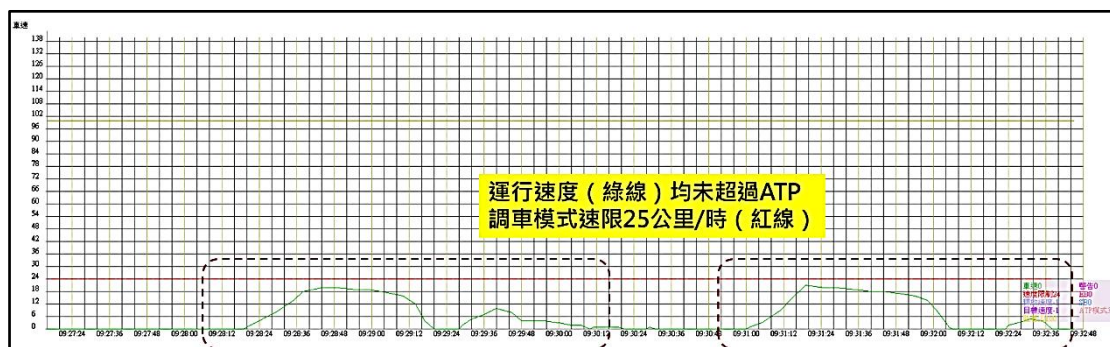
圖 1.9-2 第 7142 次車 ATP 車速紀錄

另查事故當日 R115 車載 ATP 之車速紀錄，以調車模式運轉期間，運行速度均低於速限 25 公里/時，如圖 1.9-2。

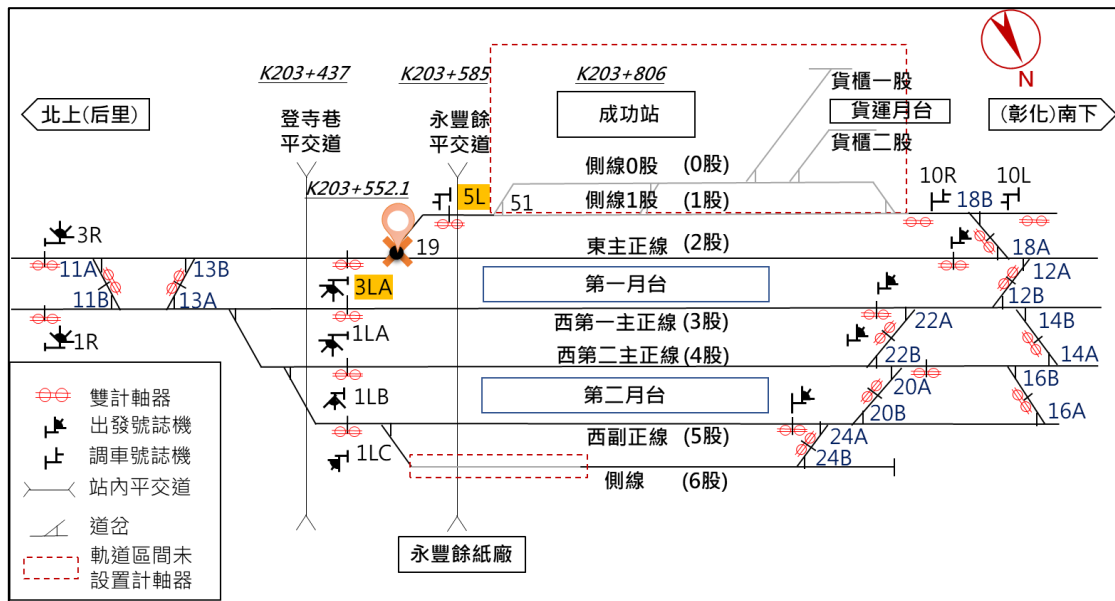
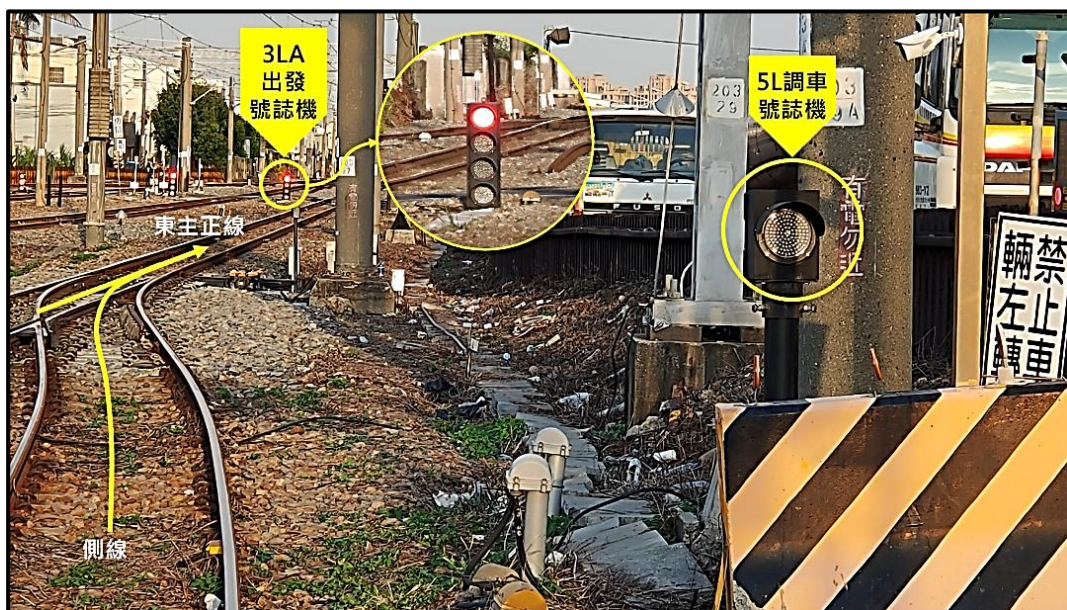
圖 1.9-3 成功站 5L 調車號誌機及 3LA 出發號誌機場站配置

臺鐵局固定號誌機種類分為主號誌機、從屬號誌機及號誌附屬機三種，與調車作業相關之固定號誌機包含 5L 調車號誌機及 3LA 出發號誌機，屬於主號誌機，兩者在成功站場站配置及現場安裝位置如圖 1.9-3 及圖 1.9-4。

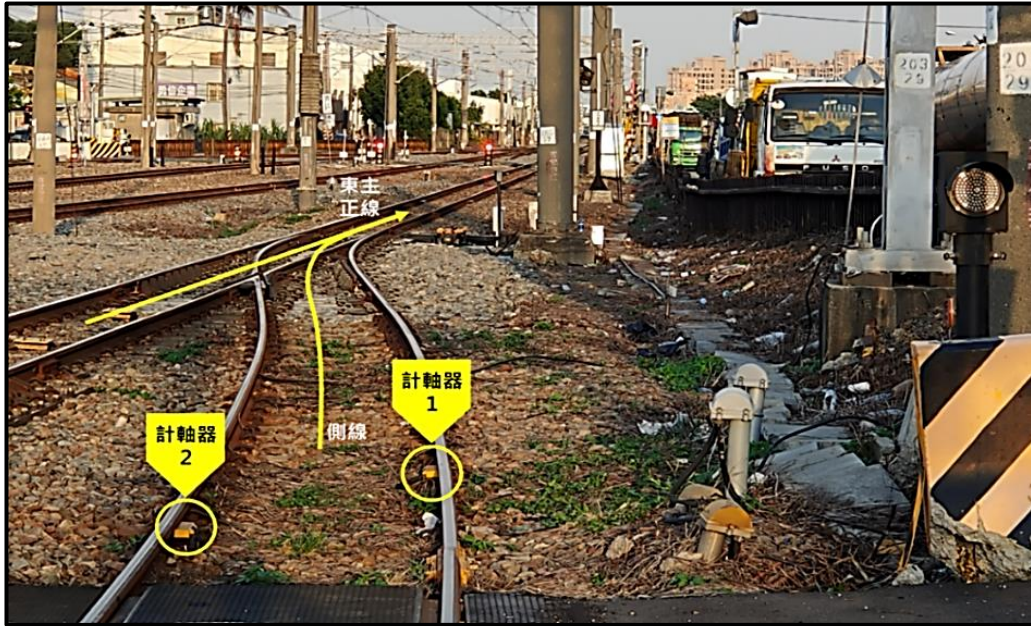
圖 1.9-6 雙計軸器現場配置示意

列車轉向架車輪通過計軸器時，雙計軸器系統之計軸器 1 與計軸器 2 均需同時偵測一致之通過車軸數，計軸器計算單元（advanced evaluation board, AEB）查核無誤傳送訊號至安全繼電器，最後由電子聯鎖系統依安全繼電器狀態，判斷佔據或淨空。號誌系統將顯示列車佔據訊號之閉塞區間，以紅色線條佔用圖示顯示在 CVDU 電腦畫面，提供車站行車室及綜合調度所人員確認列車實際運行位置。

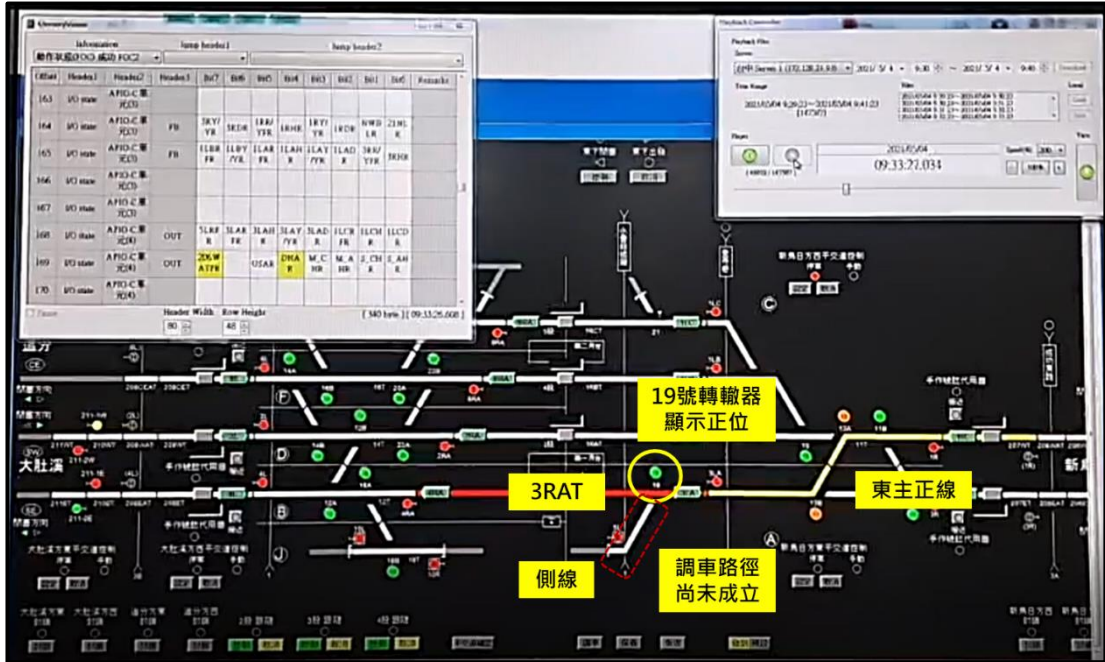
圖 1.9-7 軌道區間 3RAT 列車佔據訊號

事故當日第 7142 次車由成功站側線進行調車作業時，於通過 19 號道岔造成擠岔，經車長通知司機員將列車退行造成出軌及停車，號誌重演紀錄顯示當下列車佔據之軌道區間為 3RAT，19 號道岔轉轍器開通方向為定位，即設定在列車運行直線段（東主正線）的方向，如圖 1.9-7。

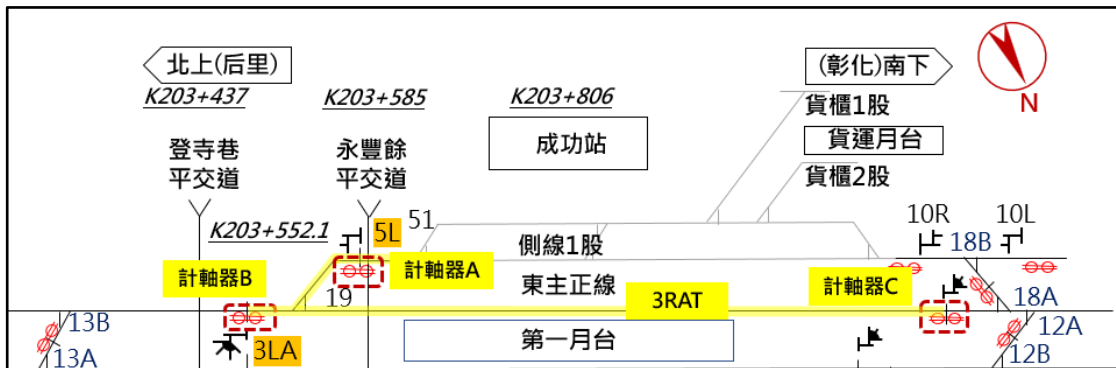
圖 1.9-8 軌道區間 3RAT 示意圖

軌道區間 3RAT 是由計軸器 A、計軸器 B、計軸器 C 所組成，軌道區間範圍如黃色線段標示，如圖 1.9-8。

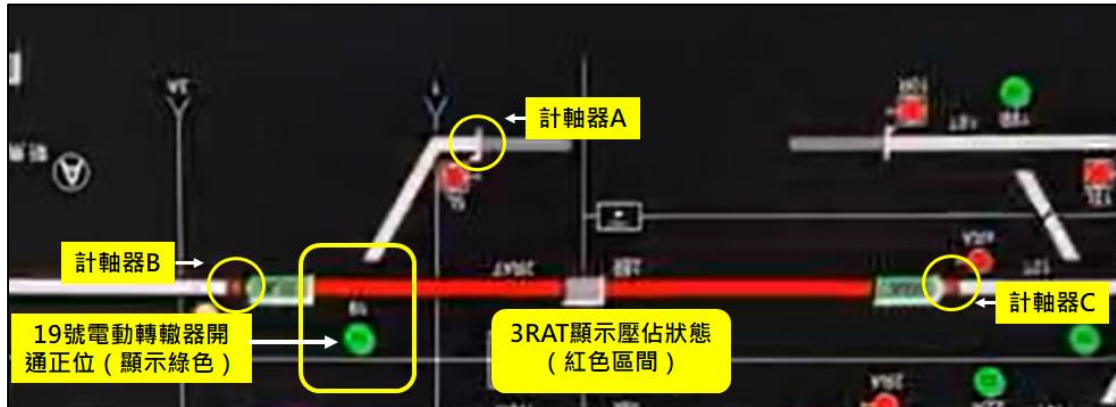
圖 1.9-9 軌道區間 3RAT 壓佔狀態示意圖

當列車轉向架任一車軸通過計軸器 A、計軸器 B 或計軸器 C 時，則軌道區間 3RAT 將判定為列車佔據狀態，於 CVDU 盤面會顯示紅色線條；以 19 號道岔轉轍器開通正位方向為例，於 CVDU 盤面軌道區間 3RAT 僅會顯示直線段，即東主正線之列車佔據訊號，如圖 1.9-9。

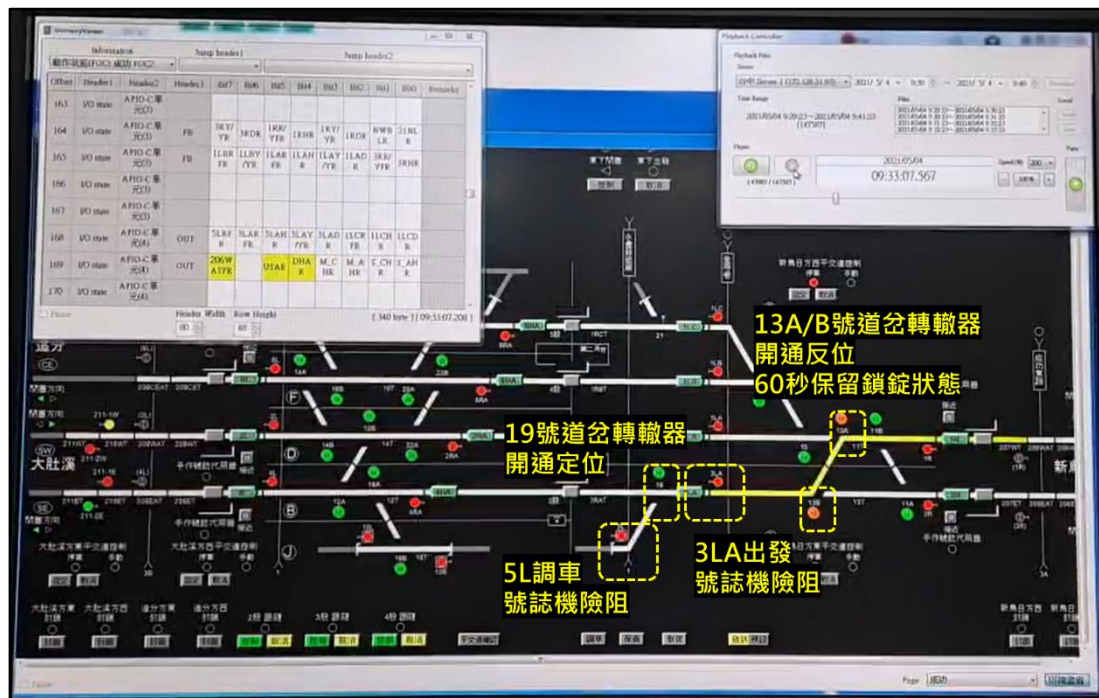
圖 1.9-12 0931:39 時成功站號誌運轉紀錄器狀態

0931:39 時 CVUD 顯示取消 3LA→NW 行車進路，5L 調車號誌機險阻（顯示紅燈）、13A/13B 號道岔轉轍器開通反位（顯示橙燈）、19 號道岔轉轍器開通定位（顯示綠燈）、3LA 出發號誌機險阻（顯示紅燈）及 3LA→NW 行車進路取消（60 秒保留鎖錠顯示黃色），如圖 1.9-12。

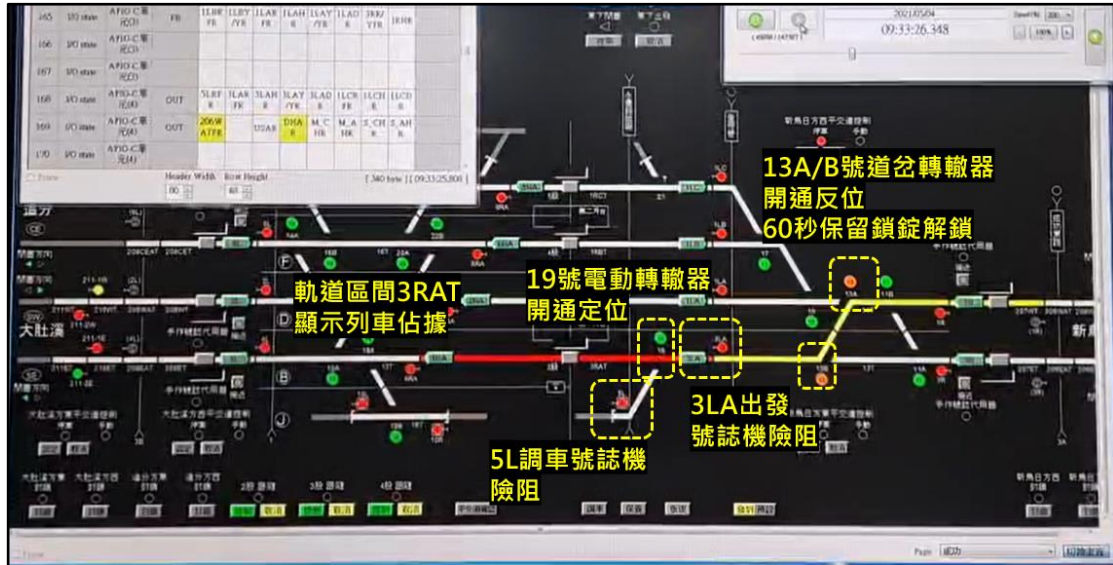
圖 1.9-13 0931:58 時成功站號誌運轉紀錄器狀態

0931:58 時 CVUD 顯示軌道區間 3RAT 有列車佔據，於 CVUD 顯示 5L 調車號誌機險阻（顯示紅燈）、13A/13B 號道岔轉轍器開通反位（顯示橙燈）、19 號道岔轉轍器開通定位（顯示綠燈）、3LA 出發號誌機險阻（顯示紅燈）、3LA→NW 行車進路取消（60 秒保留鎖錠狀態顯示黃色）及軌道區間 3RAT 顯示列車佔據（顯示紅色），如圖 1.9-13。

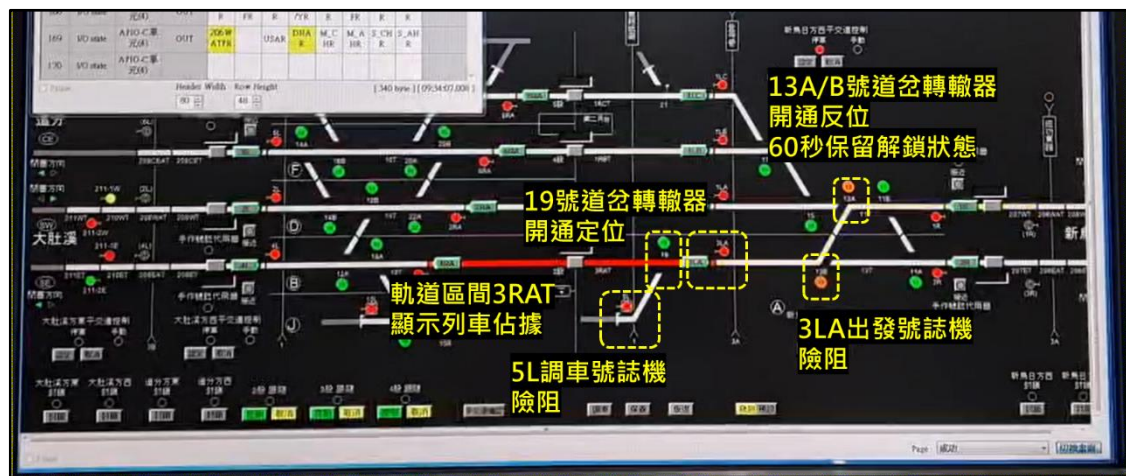
圖 1.9-14 0932:39 時成功站號誌運轉紀錄器狀態

0932:39 時 CVUD 顯示 3LA→NW 60 秒保留鎖狀態解除，於 5L 調車號誌機險阻（顯示紅燈）、13A/13B 號道岔轉轍器開通反位（顯示橙燈）、19 號道岔轉轍器開通定位（顯示綠燈）、3LA 出發號誌機險阻（顯示紅燈）、軌道區間 3RAT 顯示列車佔據（顯示紅色）、3LA →NW 保留鎖錠狀態解除（軌道區間顯示白色），如圖 1.9-14。

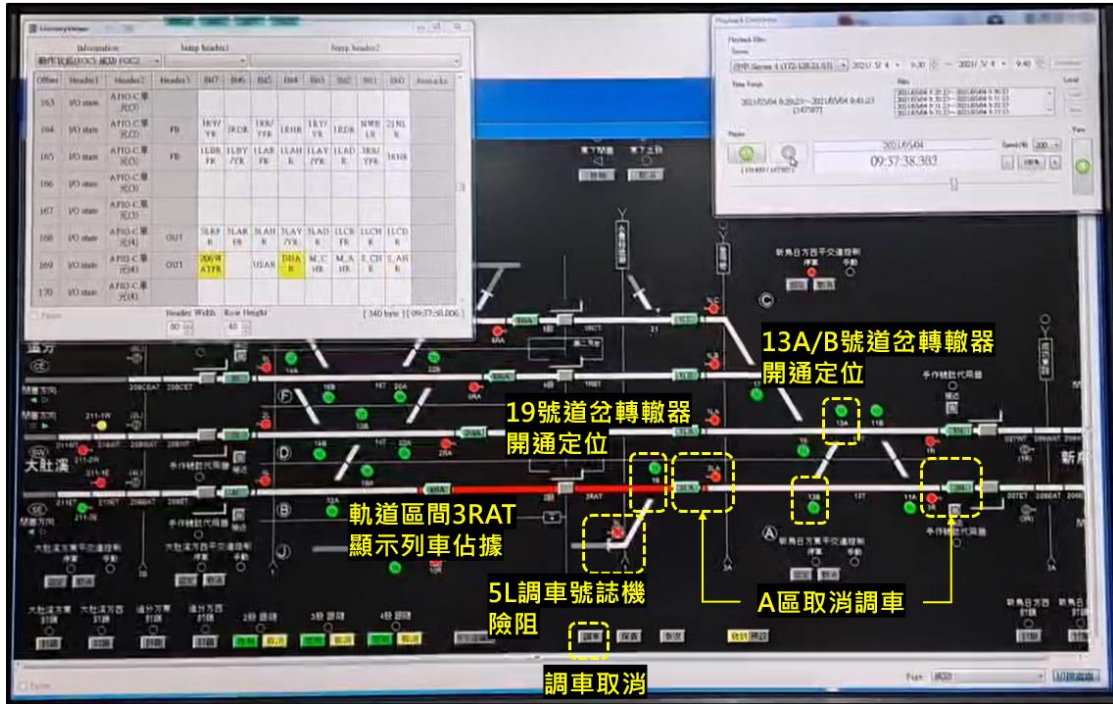
圖 1.9-16 0936:10 時成功站號誌運轉紀錄器狀態

依據臺鐵局提供之 CVDU 訓練內容「臺灣在來線 CVDU 產品規格書 (MX5385A)」與成功站 CVDU 部分圖控格式不一致，如調車號誌機、轉轍器等。另轉轍器為正常狀態，於 CVDU 圖控應顯示為定位或反位；若為故障狀態²³，於 CVDU 盤面應顯示「轉轍器故障」紅色指示燈，並發出「發生轉轍器故障」之語音通知監控人員。於 0931:58 時至 0936:10 時，第 7142 次車由側線行駛入東主正線擠岔後退行期間，CVDU 盤面未出現有「轉轍器故障」之訊號及語音告警。

依 1.9.4 節，臺鐵局提供之「臺灣在來線 CVDU 產品規格書 (MX5385A)」，若轉轍器為正常狀態，於 CVDU 圖控應顯示為定位或反位；若為故障狀態，即轉轍器未鎖錠於定位或反位，於 CVDU 盤面應顯示「轉轍器故障」紅色指示燈，系統並會發出「發生轉轍器故障」之語音通知監控人員。依號誌運轉紀錄器，於 0931:58 時至 0936:10 時第 7142 次車由側線行駛入東主正線造成擠岔並退行期間，CVDU 盤面未出現有「轉轍器故障」之紅色指示燈及語音告警。

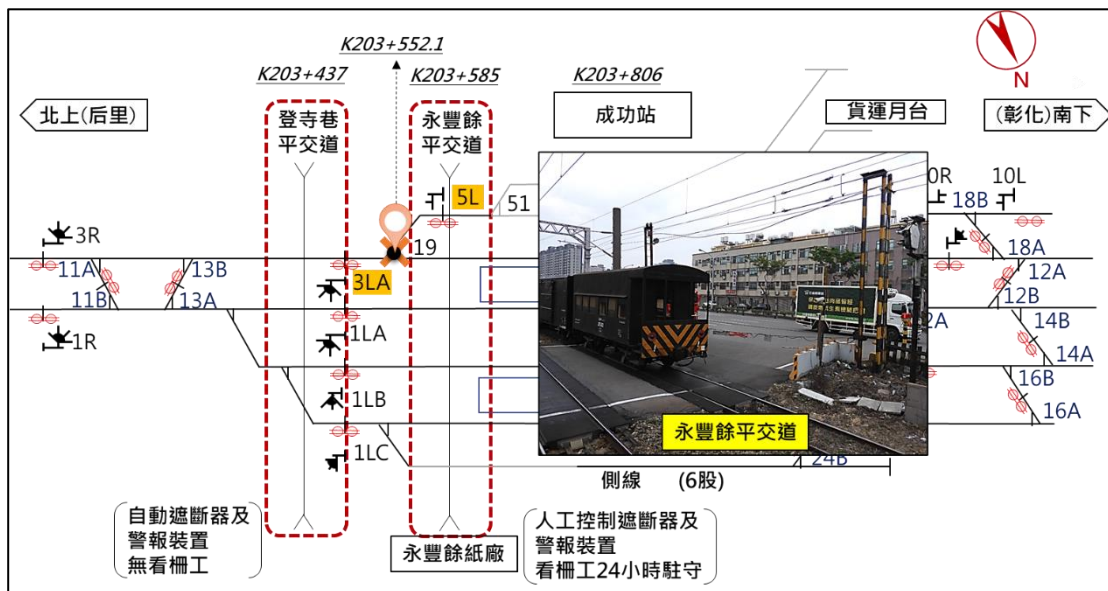
圖 1.10-1 成功站平交道配置示意圖

成功站北端設置二組平交道，分別為永豐餘平交道及登寺巷平交道，依「鐵路立體交叉及平交道防護設施設置標準與費用分擔規則」，永豐餘平交道屬第一種鐵路平交道，設人工控制遮斷器及警報裝置，並應晝夜派看柵工駐守，為永豐餘紙廠之專用平交道，由其負責平交道的管理；登寺巷平交道屬第三種鐵路平交道，設置自動警報器及自動遮斷器，不派人員駐守，如圖 1.10-1。

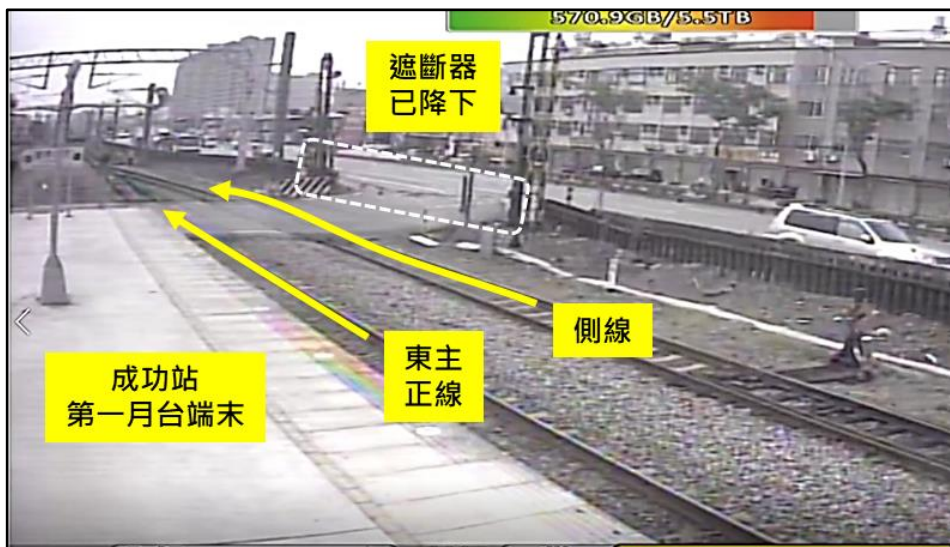
圖 1.10-2 成功站永豐餘平交道遮斷器

經確認車站 CCTV 影像畫面，事故列車於行經永豐餘平交道前，已啟動降下遮斷器，如圖 1.10-2。

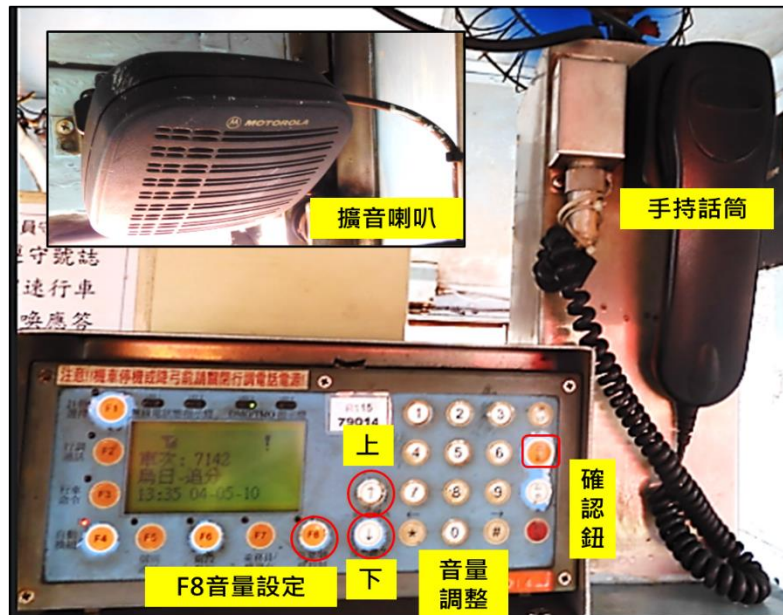
圖 1.11-1 行調無線電車上台及擴音喇叭

R115 柴電機車駕駛室內裝有行調無線電車上台設備。該車上台音量大小由控制面板選擇 F8 按鈕進入後選擇主機喇叭，由上、下鍵調整無線電通話音量大小，於車載 ATP 主機上方設有擴音喇叭，可播放無線電通話內容，以利駕駛室內相關人員即時收聽，如圖 1.11-1。事故當日於成功站進行調車作業時，於行調無線電均使用「烏日-追分

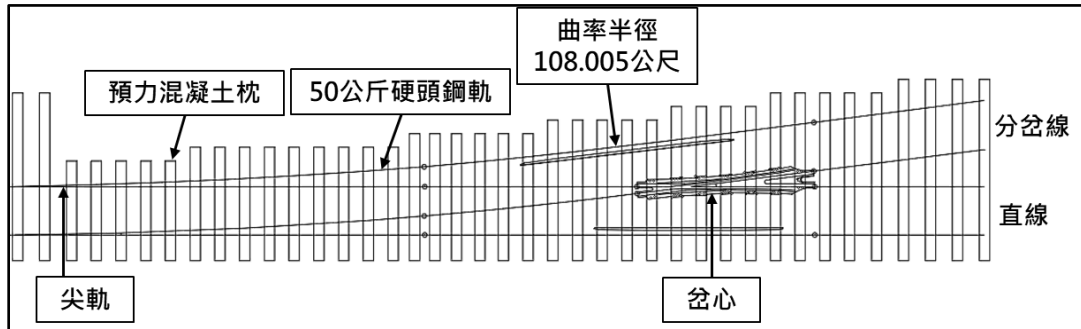
圖 1.12-1 成功站 19 號道岔

成功站 19 號道岔為單開式道岔，如圖 1.12-1，型式編號為 8P5，代表岔心號數 8 號，使用預力混凝土軌枕，鋼軌種類為 50 公斤硬頭鋼軌，分岔線曲率半徑 108.005 公尺，依臺鐵局「行車實施要點」第七十五條，列車通過 8 號岔心，速限為 25 公里/時。

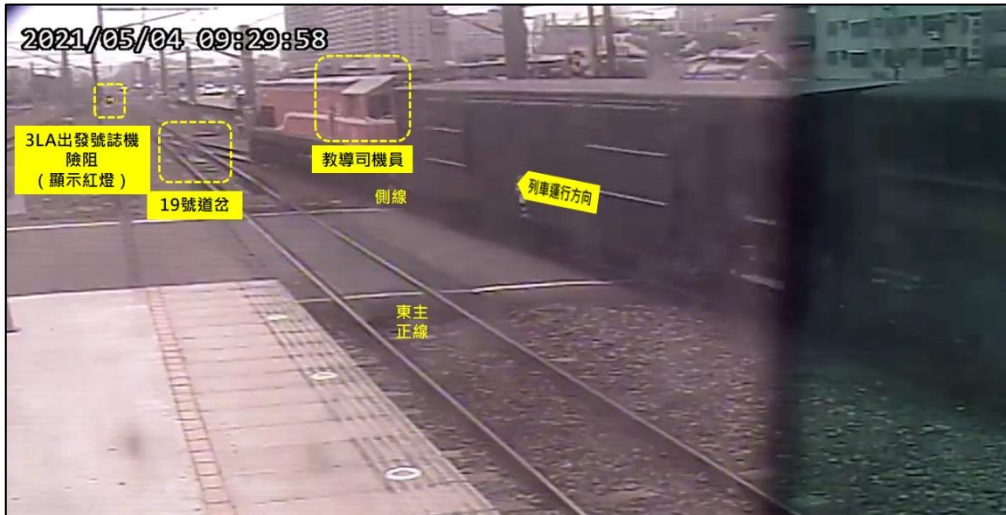
圖 1.13-11 0931:57 時成功站第一月台北端 CCTV 影像

時間	事件描述	資料來源
	衝標，冒進 5L 調車號誌機並往 19 號道岔東主正線方向前進。圖 1.13-11	
0931:58	軌道區間 3RAT 顯示列車在線。	號誌運轉紀錄器
0931:59	3LA 出發號誌機險阻（顯示紅燈），永豐餘平交道遮斷機放下。 轉轍工在 19 號道岔轉轍器處，第 7142 次車車長於守車處探頭發現列車接近 19 號道岔。圖 1.13-12	成功站 CCTV 影像
0932:06	第 7142 次車於 19 號道岔轉轍器附近停車。	成功站 CCTV 影像
0932:11	5L 調車號誌機無燈號，3LA 出發號誌機險阻（顯示紅燈），永豐餘平交道遮斷機放下。 車長於守車探頭觀察第 7142 次車停車位置。圖 1.13-13	成功站 CCTV 影像
0932:18	5L 調車號誌機無燈號，3LA 出發號誌機險阻（顯示紅燈），永豐餘平交道遮斷機放下。 車長於守車以行車調度無線電命令第 7142 次車學習司機員退行。圖 1.13-14	成功站 CCTV 影像
0932:25	5L 調車號誌機無燈號，3LA 出發號誌機險阻（顯示紅燈），永豐餘平交道遮斷機放下。 第 7142 次車開始退行。圖 1.13-15	成功站 CCTV 影像
0932:39	第 7142 次車退行後停車。 3LA→NW 60 秒保留鎖狀態解除。 圖 1.13-16	成功站 CCTV 影像 號誌運轉紀錄器
0933:05	第 7142 次車車長，學習司機員及教導司機員下車查看列車狀態，3LA 出發號誌機變更為准許調車狀態（顯示紅閃光）。 成功站號誌電子聯鎖區域 A 區設定准許調車。圖 1.13-17	成功站 CCTV 影像 號誌運轉紀錄器
0933:09	3LA 出發號誌機准許調車後，登寺巷平交道遮斷機未放下，道路車輛通過平交道。圖 1.13-18	成功站 CCTV 影像
0936:10	成功站號誌電子聯鎖區域 A 區設定取消准許調車。	號誌運轉紀錄器

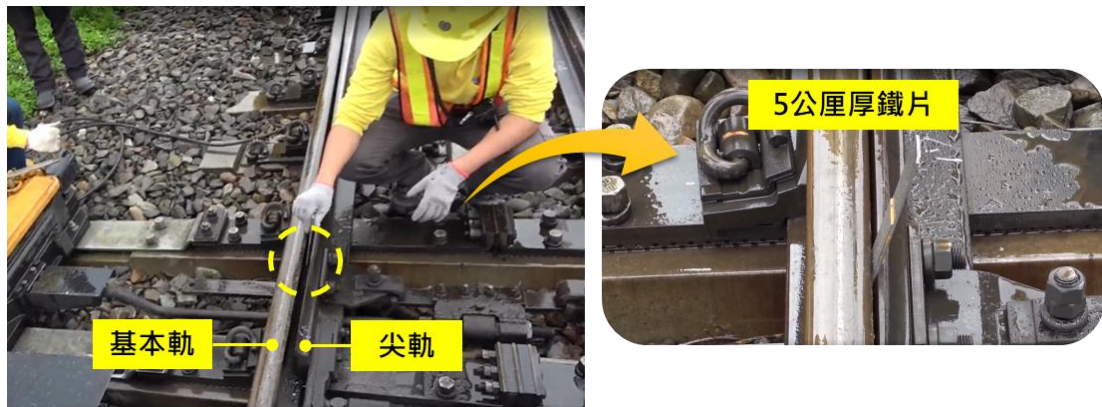
圖 1.15-1 現場轉轍器告警功能測試位置

有關成功站第 19 號道岔轉轍器告警偵測功能測試結果顯示，於尖軌與基本軌間插入 5 公厘厚鐵片，如圖 1.15-1。約 1 秒後於行車室 CVDU 盤面之「轉轍器」圓形圖示會顯示紅色閃爍（顯示定反位未密合），約 15 秒後「轉轍器故障」圖示顯示紅色告警、出現「19 發生轉轍器故障」確認視窗，及發出「發生轉轍器故障」語音告警，如圖 1.15-2 至 1.15-6；於尖軌與基本軌間插入 3 公厘厚鐵片，於行車室 CVDU 盤面正確顯示定位無出現任何異常告警，如圖 1.15-7；於尖軌處，以鋼軌踏面為基準，距離深度 27mm 位置處插入 5 公厘厚鐵片，約 1 秒後於行車室 CVDU 盤面之「轉轍器」圓形圖示會顯示紅色閃爍（顯示定反位未密合），約 15 秒後「轉轍器故障」圖示顯示紅色告警、出現「19 發生轉轍器故障」確認視窗，及發出「發生轉轍器故障」語音告警，如圖 1.15-8 至 1.15-10，測試結果顯示，19 號道岔轉轍器告警偵測功能正常。

綜上所述，成功站 19 號道岔轉轍器故障告警偵測功能測試正常，事故當日，第 7142 次車由側線行駛入東主正線造成擠岔時未有告警之原因，推測可能係列車擠岔過程及停車時，受擠壓之轉轍器尖軌位移量未達告警作動條件 5 公厘，故行車室 CVDU 盤面未出現轉轍器故障圖示及語音告警。
