國家運輸安全調查委員會

重大運輸事故 事實資料報告

第 7142 次車

成功站出軌事故

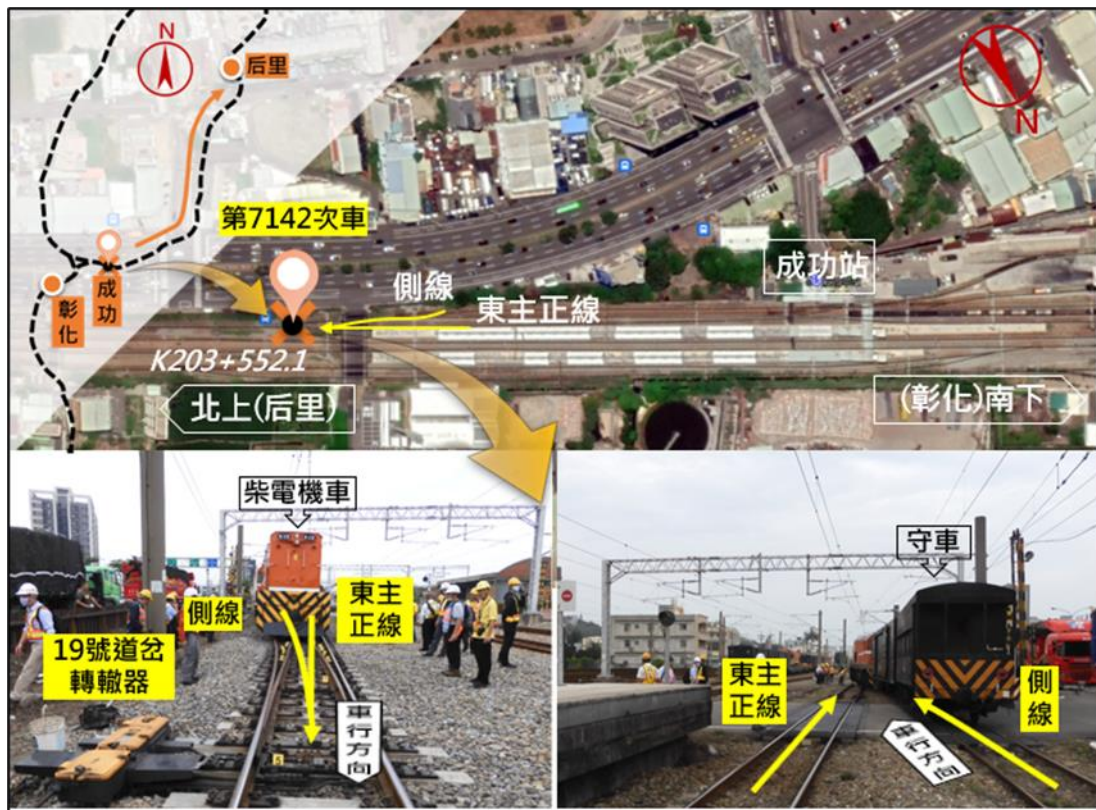
圖 1.1-1 第 7142 次車運行路線及事故地點

民國 110 年 5 月 4 日，交通部臺灣鐵路管理局（以下簡稱臺鐵路局）一列由彰化站開往后里站之北上第 7142 次貨物列車（以下簡稱第 7142 次車），約 0935 時由成功站側線進入東主正線時，因 19 號道岔轉轍器未扳轉至反位，造成列車通過該轉轍器時，其柴電機車轉向架車輪擠壓道岔尖軌，學習司機員遂立即停車，車長隨即通知學習司機員將第 7142 次車退行¹，最後於東主正線與側線交界處里程 K203+552.1 發生轉向架車軸出軌，如圖 1.1-1 至圖 1.1-3。該事故無人員傷亡。

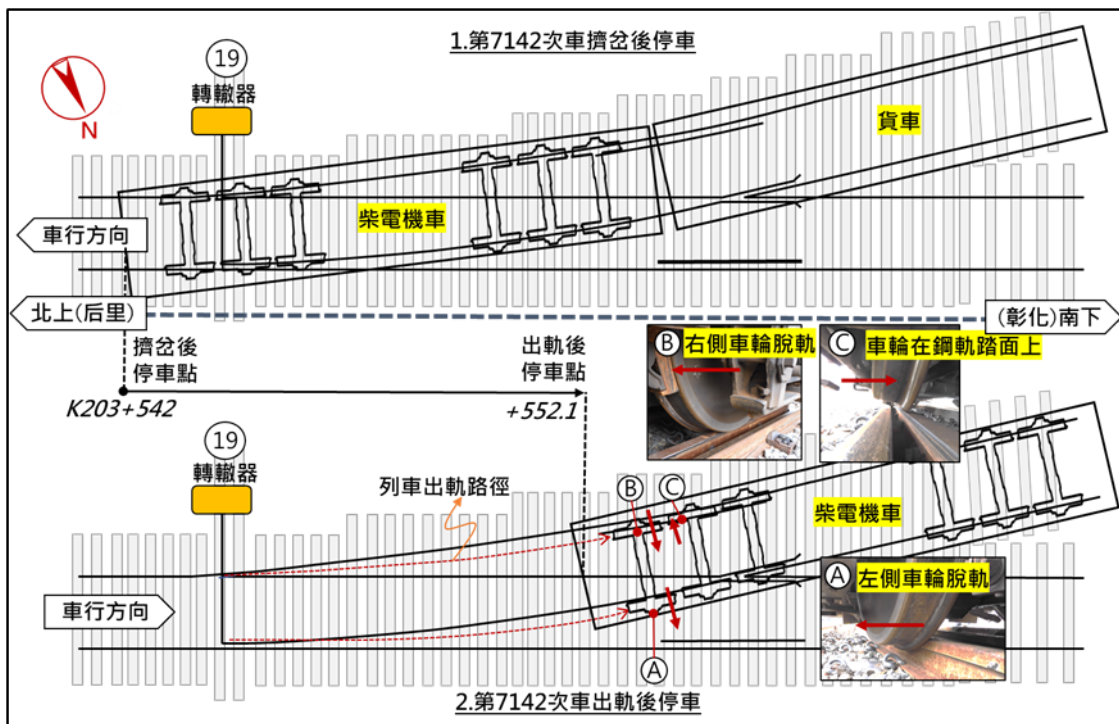
圖 1.1-4 第 7142 次車擠岔後及退行出軌停車點

0933:05 時車長發現列車於成功站側線接近東主正線里程 K203+552.1 處出軌，會同 2 名司機員下車察看，發現柴電機車前轉向架車軸出軌，如圖 1.1-4，並回報值班站長列車出軌。依 CCTV 影像及紀錄器資料，此時值班站長已完成號誌准許調車設定，3LA 出發號誌機顯示紅閃光，0936:10 時取消側線准許調車設定，最後於 0936:20 時，值班站長通知車長不要移動車輛。

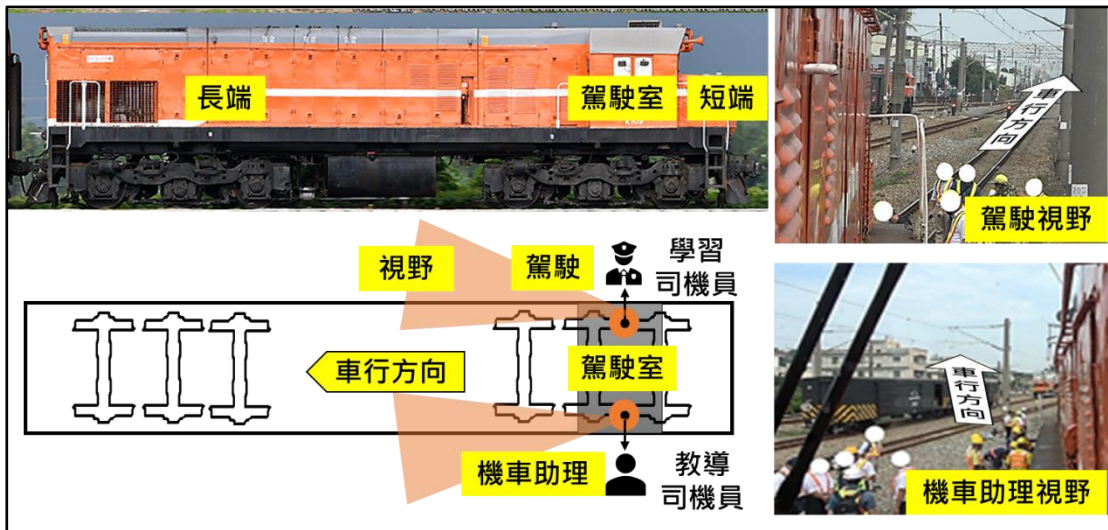
圖 1.8-2 第 7142 次車司機員座位配置及視野狀態

另第 7142 次車之柴電機車事故當日採逆向運轉方式操作，即司機員在機車頭後部駕駛室進行操作，學習司機員及教導司機員座位分屬於駕駛室內兩側，座位配置及視野狀態如圖 1.8-2。

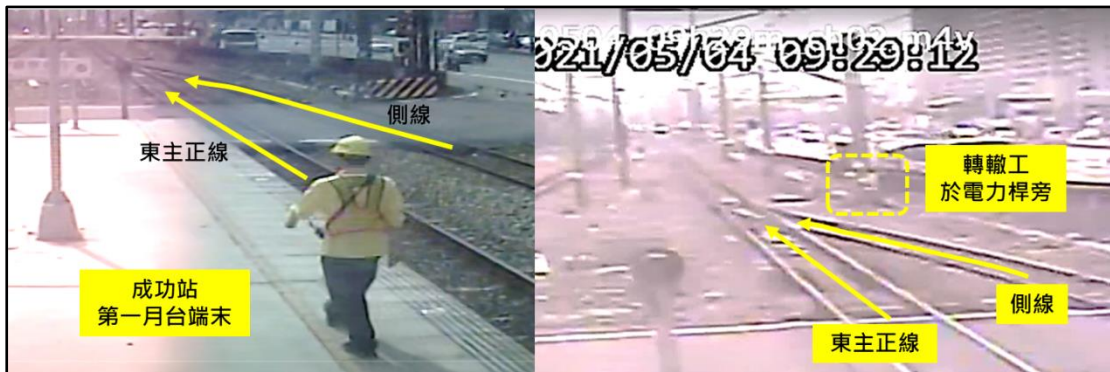
圖 1.8-4 轉轍工通過月台末端及電力桿旁等待

另轉轍工於 0908:43 時出現第一月台末端處，未攜帶號誌旗(燈)，如附錄 8，下軌道後沿側線 1 股行走至 19 號道岔轉轍器後，於 0909:35 時走向電力桿編號 203/27 處等待，如圖 1.8-4，約 0930:58 時當第 7142 次車冒進號誌通過 19 號道岔轉轍器後，於 0931:51 時以行調無線電

話通知第 7142 次車「ㄟ 阿卡 阿卡 (表示停車)」。

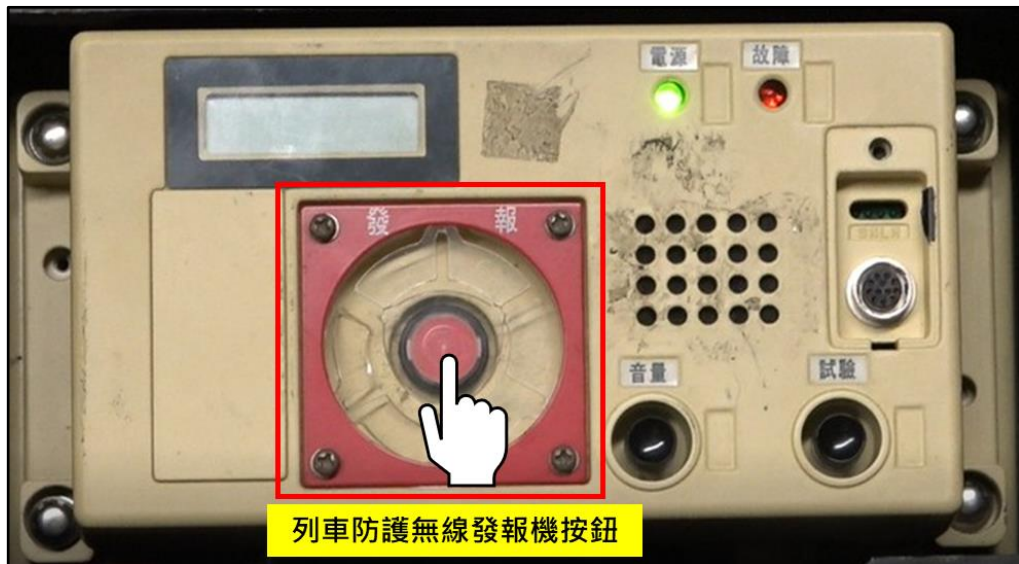
圖 1.8-5 列車防護無線發報機示意

1. 應停車查看。
2. 不得移動車輛以免造成出軌事故，並通報相關單位處理。
3. 如有妨礙鄰線列車運轉 (必要時請司機員按列車防護無線發報機按鈕)。(如圖 1.8-5)

當司機員按下防護無線電發報機按鈕後，可使鄰近行駛之列車及

時收到訊息，而採取停車措施。

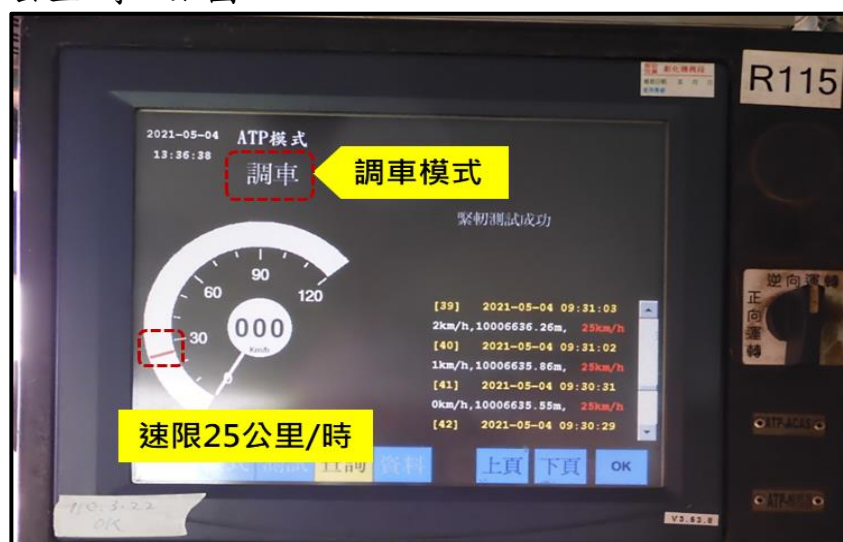
圖 1.9-1 第 7142 次車 ATP 調車模式

調查小組現場檢視成功站東主正線 3LA 出發號誌機設有地上感應器，側線股道則未設置地上感應器。事故當日駕駛室內車載 ATP，係以「調車模式」於成功站場進行列車運轉，車載 ATP 允許之最高速度為 25 公里/時，如圖 1.9-1。

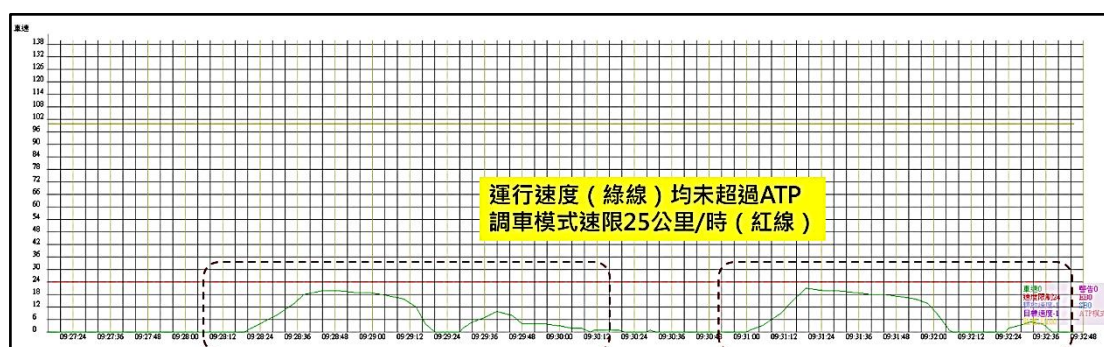
圖 1.9-2 第 7142 次車 ATP 車速紀錄

另查事故當日 R115 車載 ATP 之車速紀錄，以調車模式運轉期間，運行速度均低於速限 25 公里/時，如圖 1.9-2。

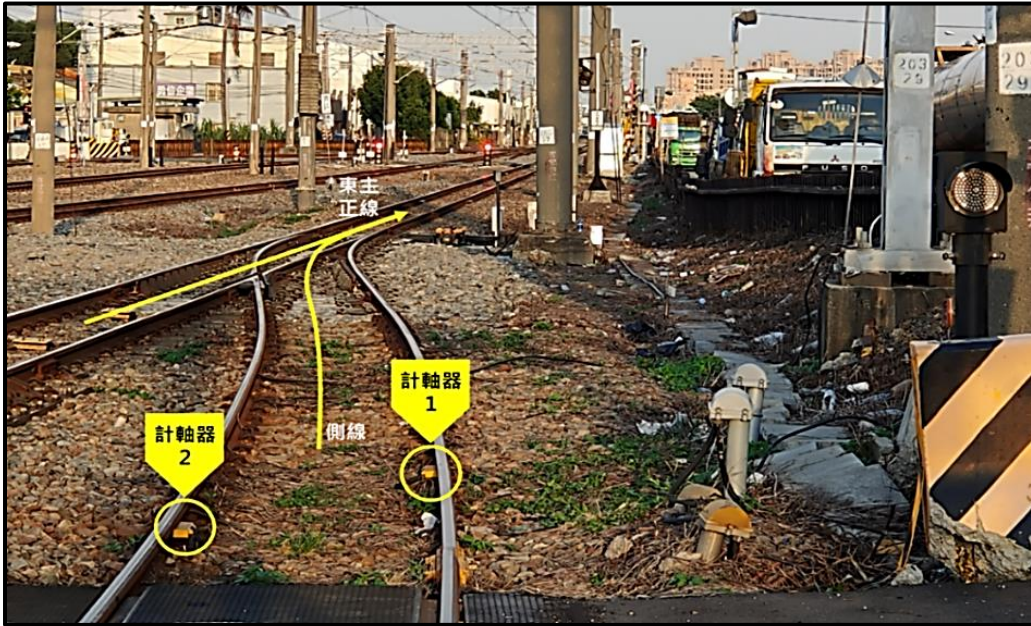
圖 1.9-7 軌道區間 3RAT 列車佔據訊號

成功站號誌系統採雙計軸器系統（計軸器 1 與計軸器 2）作為列車佔據訊號偵測裝置，於軌道區間¹⁵交界處或號誌機旁安裝雙計軸器系統，計軸器以磁性探測頭偵測金屬車輪進入軌道區間或閉塞區間¹⁶，有關雙計軸器現場配置示意如圖 1.9-6。

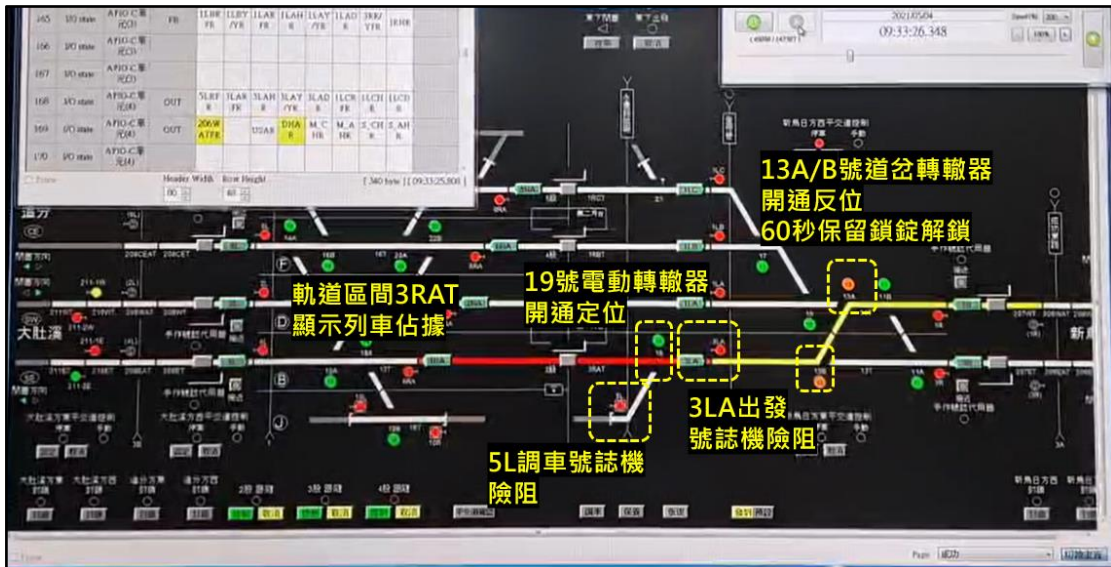
圖 1.9-10 0931:39 時成功站號誌運轉紀錄器狀態

0931:39 時 CVUD 顯示取消 3LA→NW 行車進路，5L 調車號誌機險阻（顯示紅燈）、13A/13B 號道岔轉轍器開通反位（顯示橙燈）、19 號道岔轉轍器開通定位（顯示綠燈）、3LA 出發號誌機險阻（顯示紅燈）及 3LA→NW 行車進路取消（60 秒保留鎖錠顯示黃色），如圖 1.9-10。

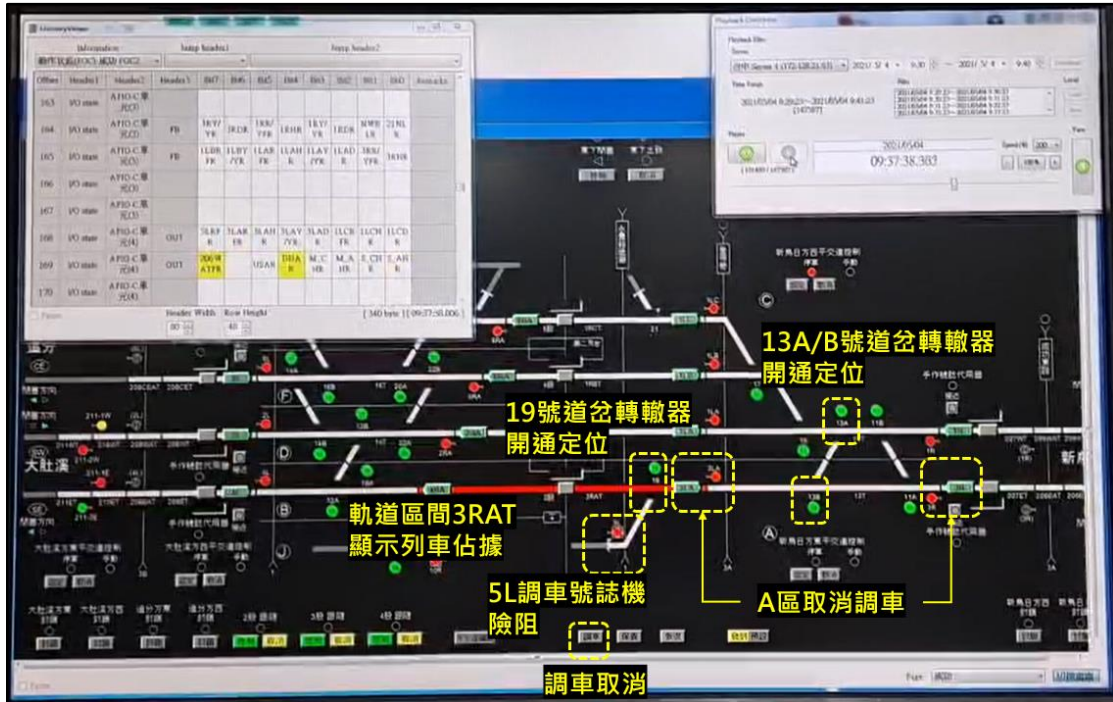
圖 1.9-14 0936:10 時成功站號誌運轉紀錄器狀態

依據臺鐵局提供之 CVDU 訓練內容「臺灣在來線 CVDU 產品規格書 (MX5385A)」與成功站 CVDU 部分圖控格式不一致，如調車號誌機、轉轍器等。另轉轍器為正常狀態，於 CVDU 圖控應顯示為定位或反位；若為故障狀態²¹，於 CVDU 盤面應顯示「轉轍機故障」紅色指示燈，並發出「轉轍機發生故障」之語音通知監控人員。於 0931:58 時至 0936:10 時，第 7142 次車由側線轉入東主正線擠岔後退行期間，CVDU 盤面未出現有「轉轍機故障」之訊號及語音告警。

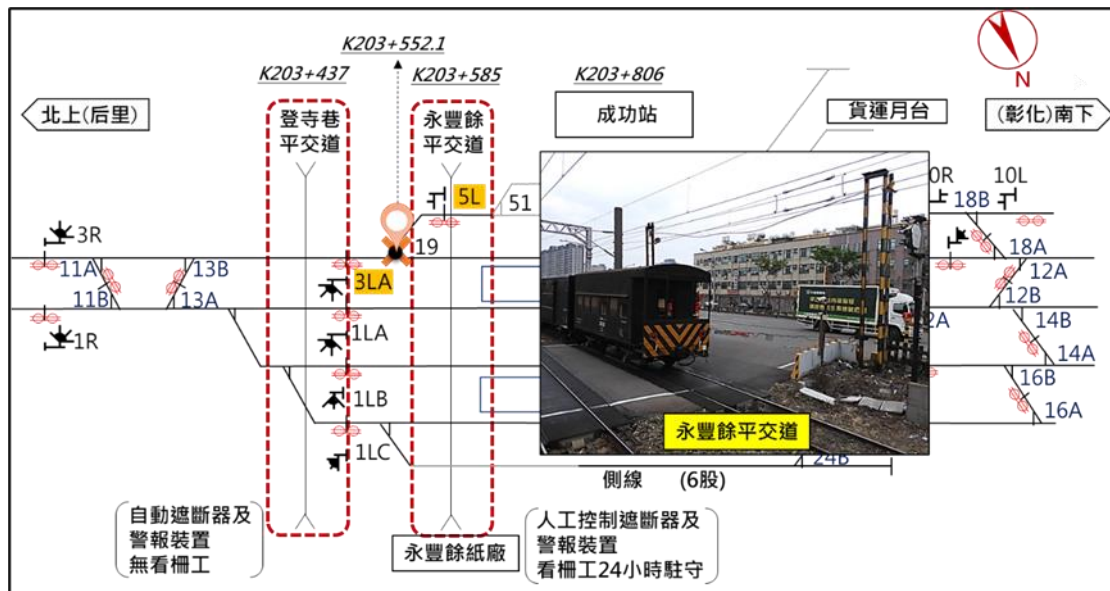
圖 1.10-1 成功站平交道配置示意圖

成功站北端設置二組平交道，分別為永豐餘平交道及登寺巷平交道，依「鐵路立體交叉及平交道防護設施設置標準與費用分擔規則」，永豐餘平交道屬第一種鐵路平交道，設人工控制遮斷器及警報裝置，並應晝夜派看柵工駐守，為永豐餘紙廠之專用平交道，由其負責平交道的管理；登寺巷平交道屬第三種鐵路平交道，設置自動警報器及自動遮斷器，不派人員駐守，如圖 1.10-1。

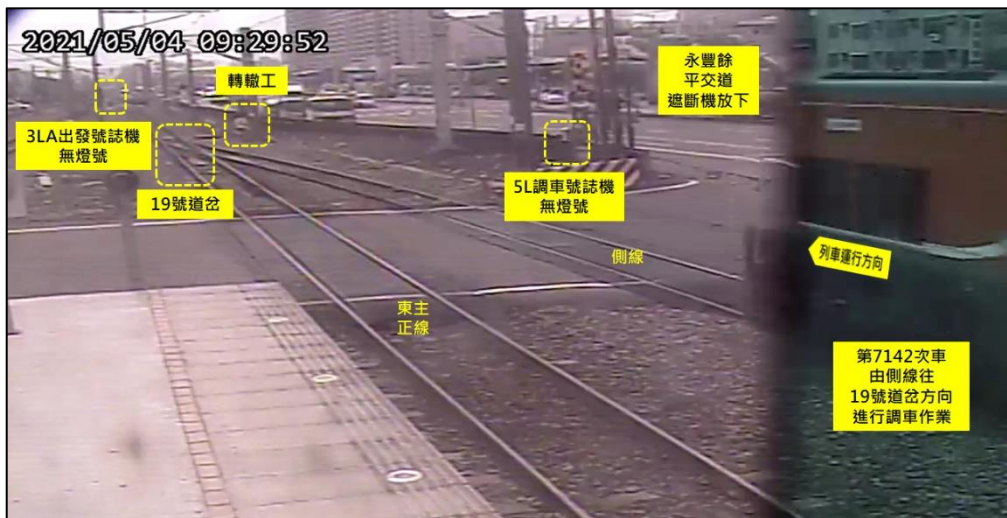
圖 1.13-10 0931:51 時成功站第一月台北端 CCTV 影像

0931:51	5L 調車號誌機無燈號，3LA 出發號誌機無燈號，永豐餘平交道遮斷機放下。轉轍工在 19 號道岔轉轍器處待命，準備進行調車作業。圖 1.13-10	成功站 CCTV 影像
0931:57	3LA 出發號誌機險阻（顯示紅燈），永豐餘	成功站 CCTV 影像

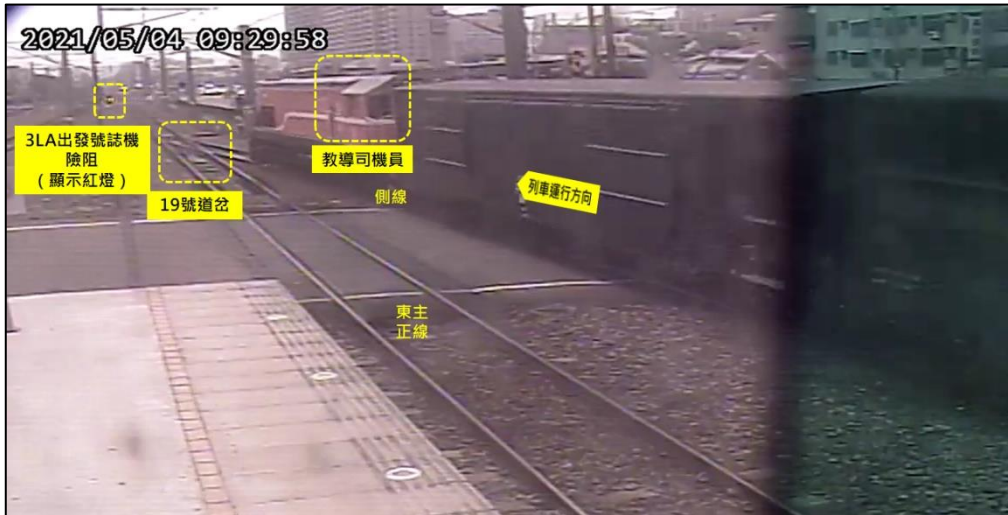
圖 1.13-11 0931:57 時成功站第一月台北端 CCTV 影像

平交道遮斷機放下。 第 7142 次車由側線通過永豐餘平交道及警衝標，冒進 5L 調車號誌機並往 19 號道岔東主正線方向前進。圖 1.13-11	
0931:58	軌道區間 3RAT 顯示列車在線。	號誌運轉紀錄器
0931:59	3LA 出發號誌機險阻(顯示紅燈)，永豐餘平交道遮斷機放下。 轉轍工在 19 號道岔轉轍器處，第 7142 次車車長於守車處探頭發現列車接近 19 號道岔。圖 1.13-12	成功站 CCTV 影像
0932:06	第 7142 次車於 19 號道岔轉轍器附近停車。	成功站 CCTV 影像
0932:11	5L 調車號誌機無燈號，3LA 出發號誌機險阻(顯示紅燈)，永豐餘平交道遮斷機放下。 車長於守車探頭觀察第 7142 次車停車位置。圖 1.13-13	成功站 CCTV 影像
0932:18	5L 調車號誌機無燈號，3LA 出發號誌機險阻(顯示紅燈)，永豐餘平交道遮斷機放下。 車長於守車以行車調度無線電命令第 7142 次車學習司機員退行。圖 1.13-14	成功站 CCTV 影像
0932:25	5L 調車號誌機無燈號，3LA 出發號誌機險阻(顯示紅燈)，永豐餘平交道遮斷機放下。 第 7142 次車開始退行。圖 1.13-15	成功站 CCTV 影像
0932:39	第 7142 次車退行後停車。 3LA→NW 60 秒保留鎖狀態解除。 圖 1.13-16	成功站 CCTV 影像 號誌運轉紀錄器
0933:05	第 7142 次車車長，學習司機員及教導司機員下車查看列車狀態，3LA 出發號誌機變更為准許調車狀態(顯示紅閃光)。 成功站號誌電子聯鎖區域 A 區設定准許調車。圖 1.13-17	成功站 CCTV 影像 號誌運轉紀錄器
0933:09	3LA 出發號誌機准許調車後，登寺巷平交道遮斷機未放下，道路車輛通過平交道。圖 1.13-18	成功站 CCTV 影像
0936:10	成功站號誌電子聯鎖區域 A 區設定取消准許調車。	號誌運轉紀錄器
